## **RELATÓRIO DE FISCALIZAÇÃO RF/CSB/0027/2026**

**Assunto:** Fiscalização dos Sistemas de Abastecimento de Água e Esgotamento Sanitário do Município de Aracati

**COORDENADORIA DE SANEAMENTO BÁSICO**

**Fortaleza – CE  
Junho/2026**

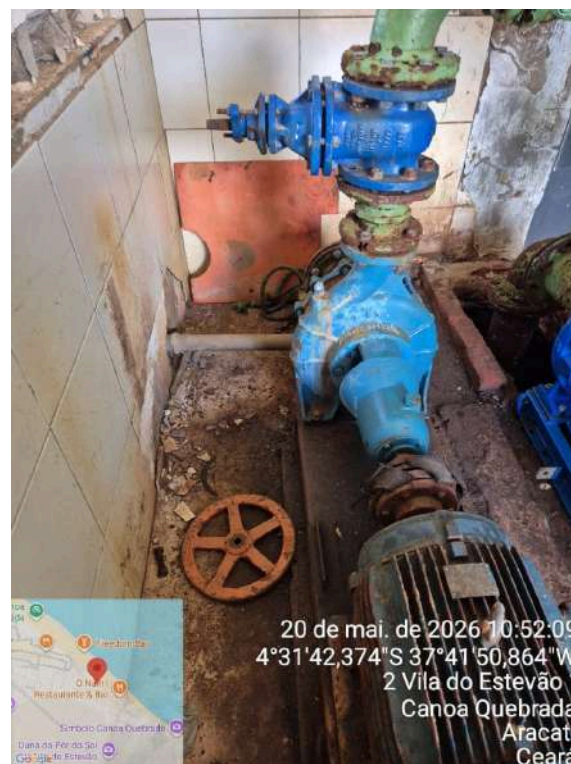
**Foto 177** - EEAT-01 (Canoa): bomba sem caixa de proteção, área com sujidades.

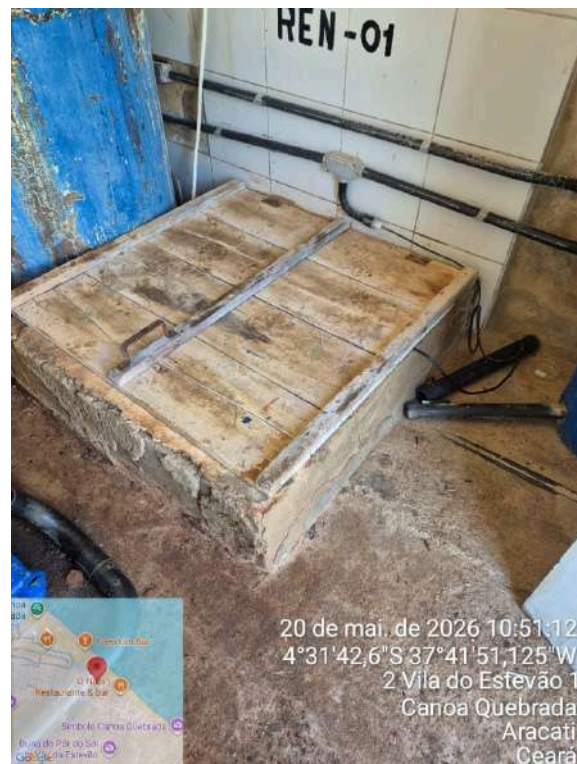
**Foto 179** - EEAT-01 (Canoa): REN extravasa quando está cheio, afetando a comunidade do entorno e podendo contribuir para erosão das falésias.

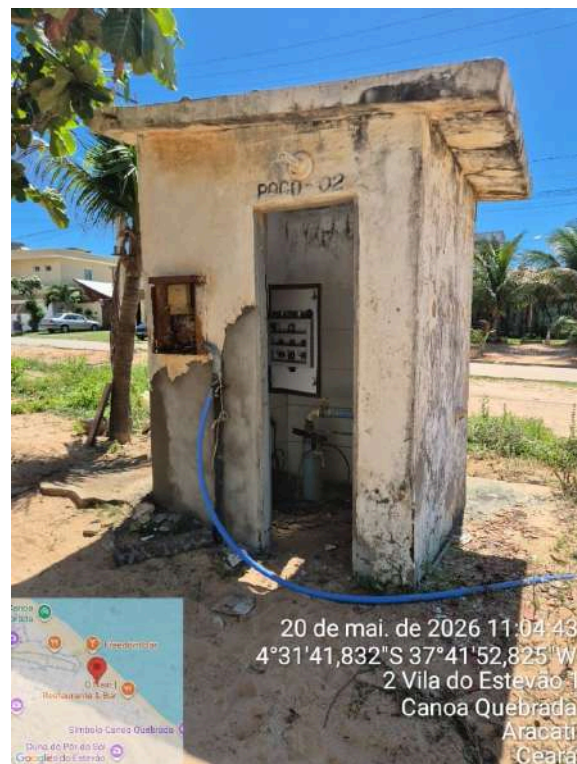
- PT-02: paredes e teto desgastados, com mangueira solta na passagem, porta quebrada; teto com abertura; caixa de energia sem tampa e oxidada; fiação sem proteção, peça oxidada (**Fotos 183 a 187**);

**Foto 183** - PT-02 (**Canoa**): paredes e teto desgastados, com mangueira solta na passagem, porta quebrada.

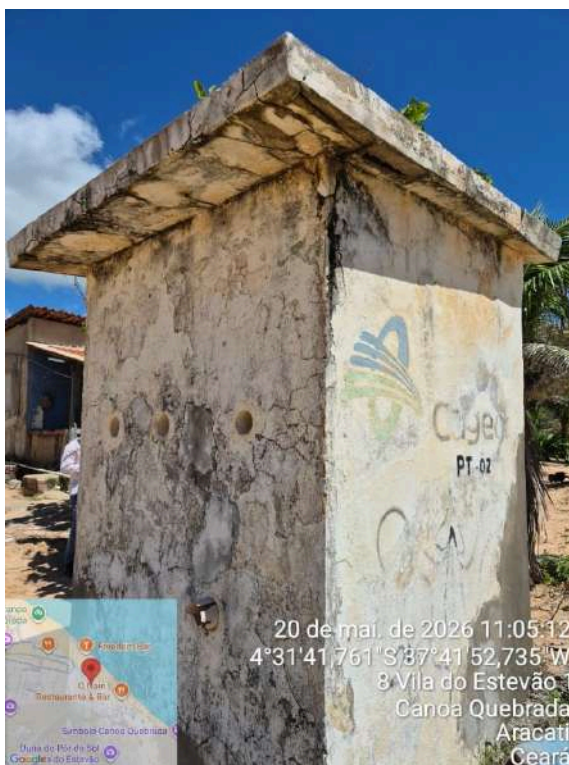
**Foto 184** - PT-02 (**Canoa**): paredes e teto desgastados.

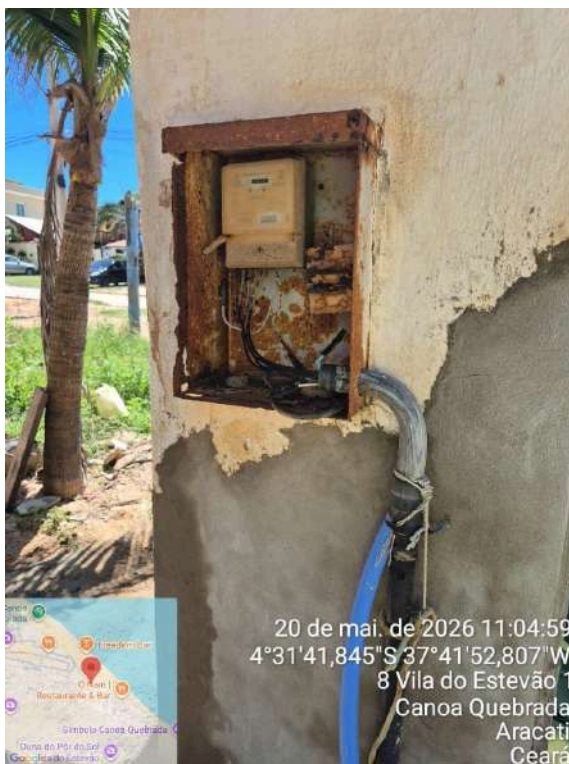
**Foto 186** - PT-02 (Canoa): caixa de energia sem tampa e oxidada.

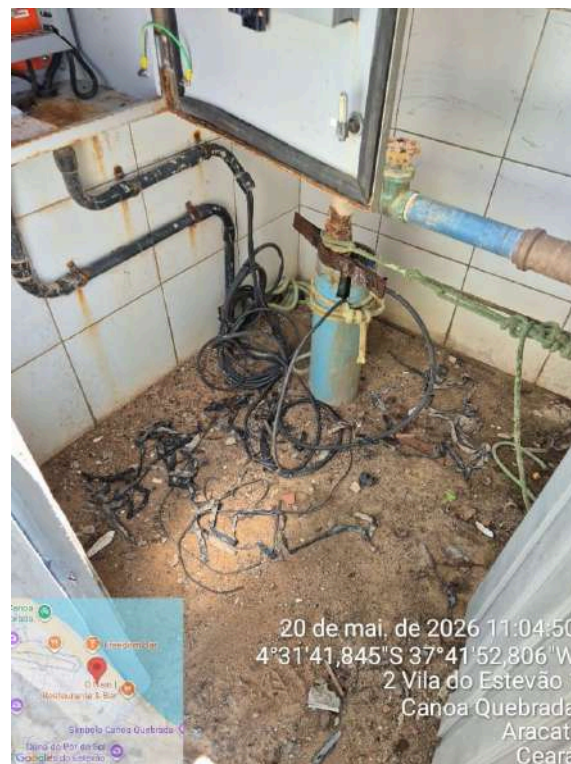
**Foto 187** - PT-02 (Canoa): fiação sem proteção, peça oxidada.

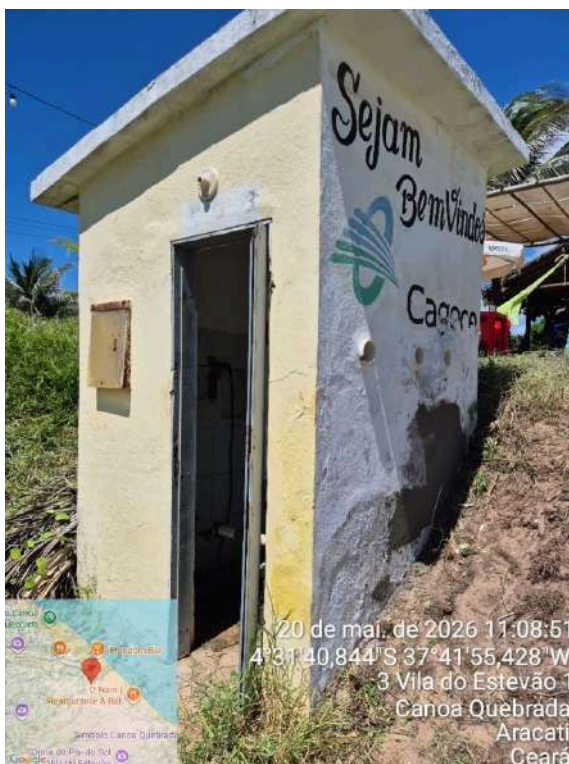
- PT-03: casa de comando sem porta e iluminação; teto com armadura exposta e fissuras; teto com armadura exposta e fissuras; fiação sem proteção; válvula com vazamento (**Fotos 188 a 193**);

**Foto 188** - PT-03 (Canoa): casa de comando sem porta e iluminação.

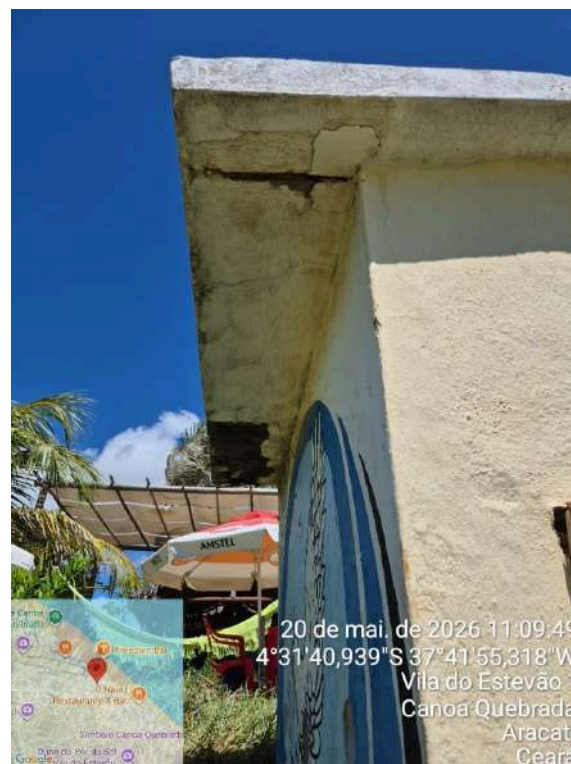
**Foto 189** - PT-03 (Canoa): teto com armadura exposta e fissuras.

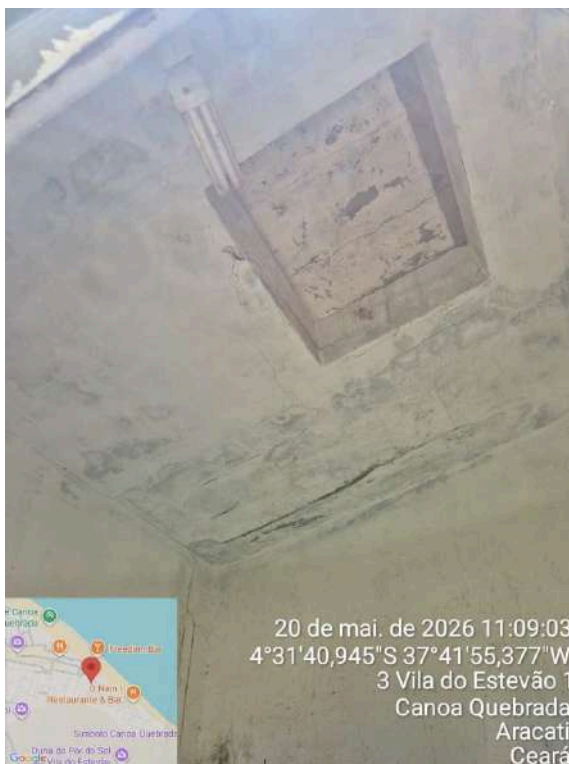
**Foto 190** - PT-03 (Canoa): teto com armadura exposta e fissuras.

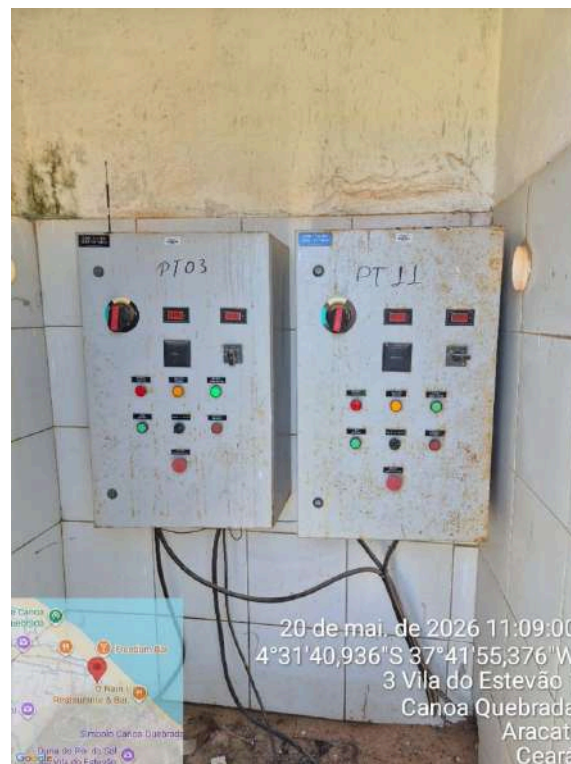
**Foto 191** - PT-03 (Canoa): fiação sem proteção.

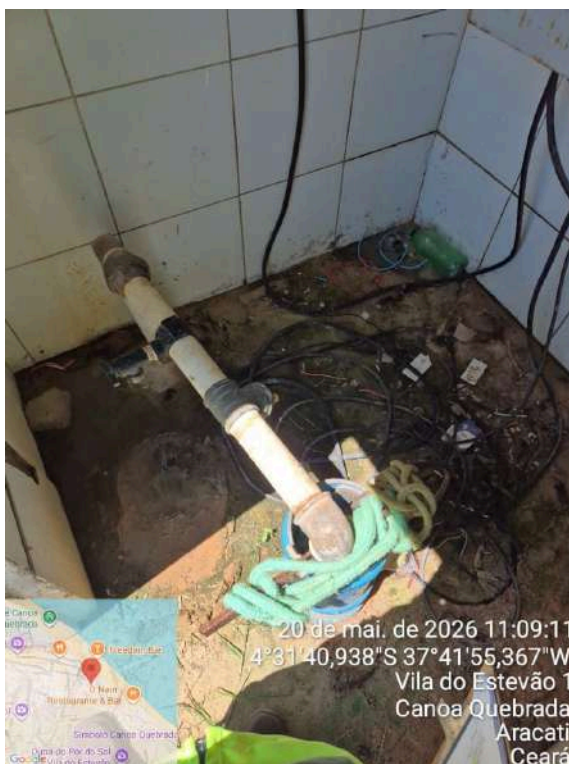
**Foto 192** - PT-03 (Canoa): fiação sem proteção.

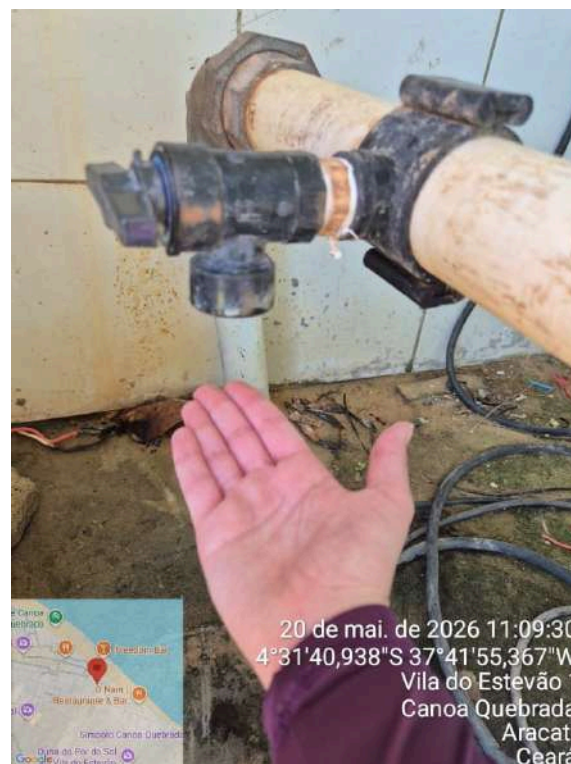
**Foto 193** - PT-03 (Canoa): válvula com vazamento.

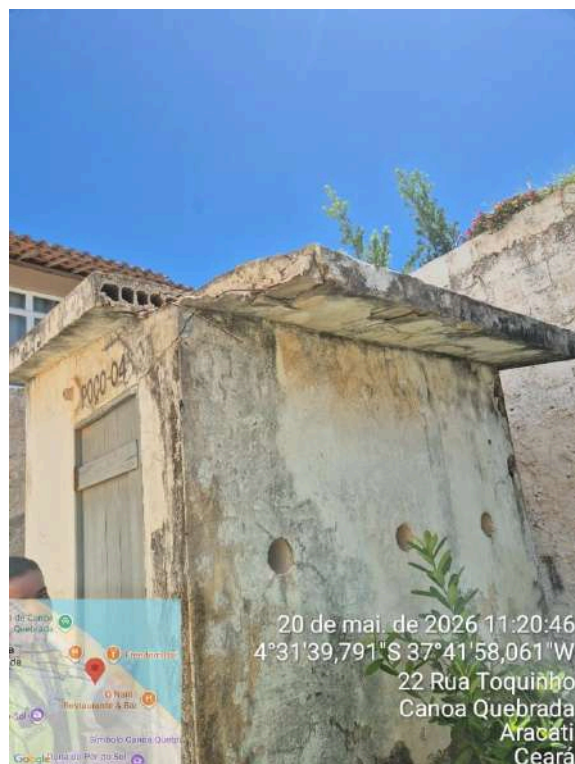
- PT-11: vazamento intenso no colar (**Fotos 194 e 195**);
- PT-04: entrada sem identificação da Cagece, porta inadequada; teto com armadura exposta e quebrado; teto com rachaduras; fiação sem proteção, abertura na parede inadequada; vegetação alta (**Fotos 196 a 200**);

**Foto 197** - PT-04 (Canoa): teto com armadura exposta e parcialmente quebrado.

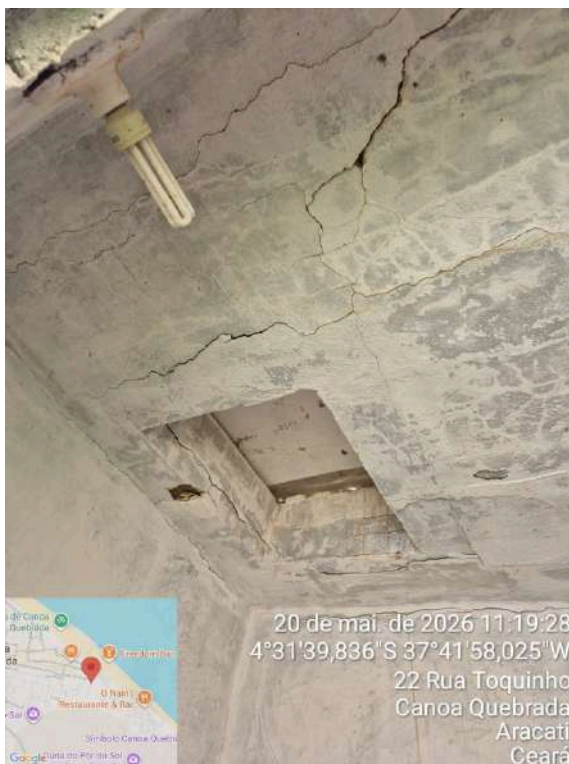
**Foto 198** - PT-04 (Canoa): teto com rachaduras.

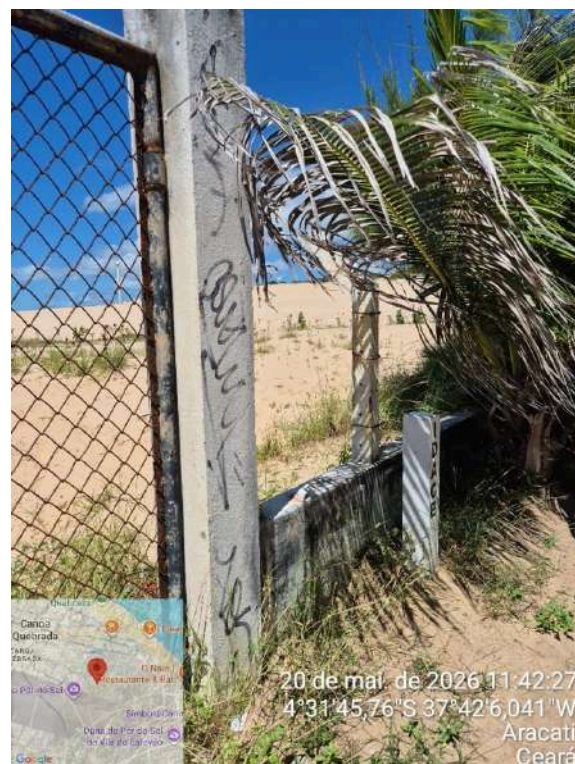
- REL-02: cerca quebrada; fiação solta; válvula, tubulações e painel de controle oxidados (**Fotos 201 a 205**).

**Foto 201** - REL-02 (Canoa): cerca quebrada.

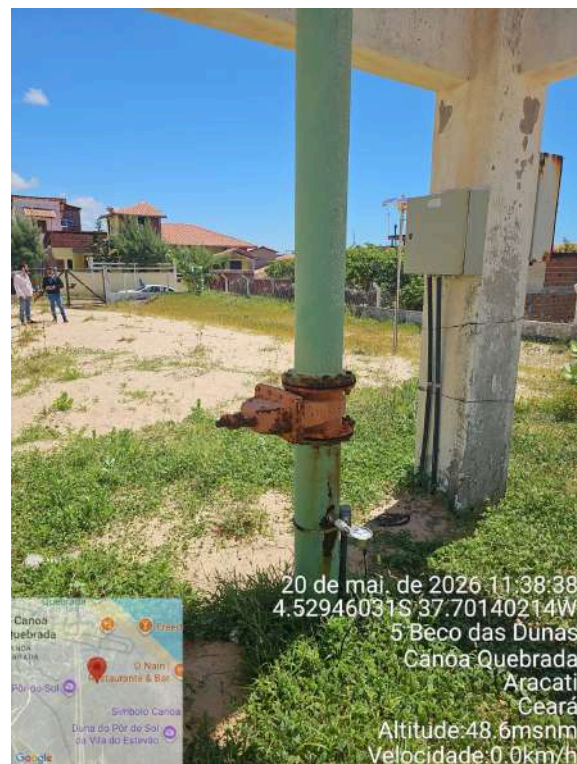
**Foto 203 - REL-02 (Canoa): válvula oxidada.**

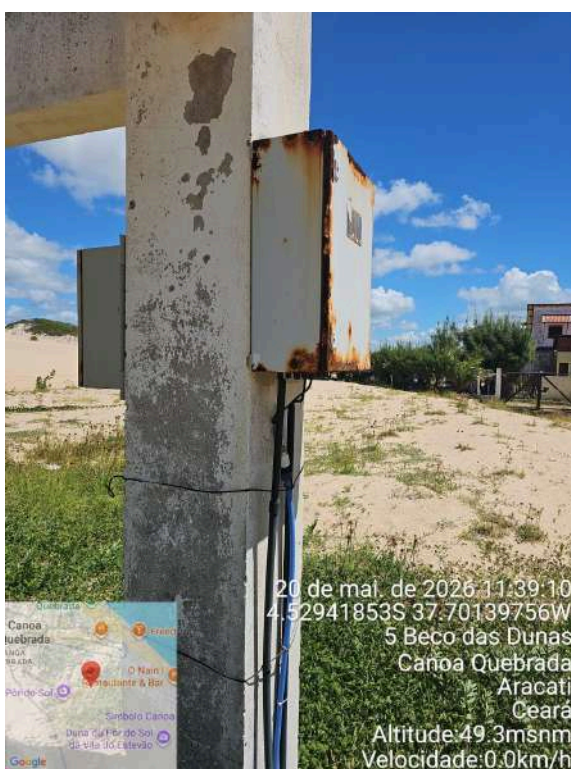
**Foto 204 - REL-02 (Canoa): painel oxidado.**

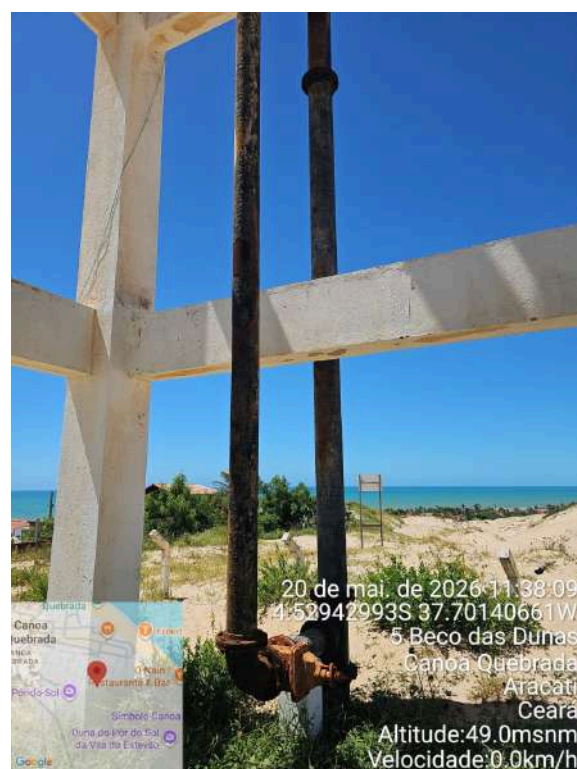
**Foto 205 - REL-02 (Canoa): tubulações oxidadas.**

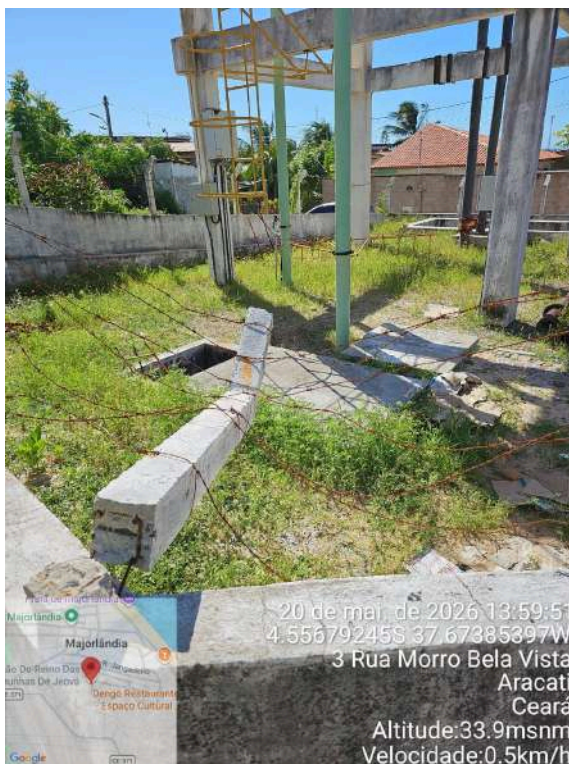
- REL-01: cerca danificada; acúmulo de material inadequado, incluindo armazenagem dos hidrômetros; suspiro e guarda-corpo oxidados; falta proteção no suspiro (**Fotos 206 a 210**);
- REL-02 (Quixaba): área sem isolamento (cercamento sem o arame), sem

**Foto 206** - REL-01 (Majorlândia): cerca danificada.

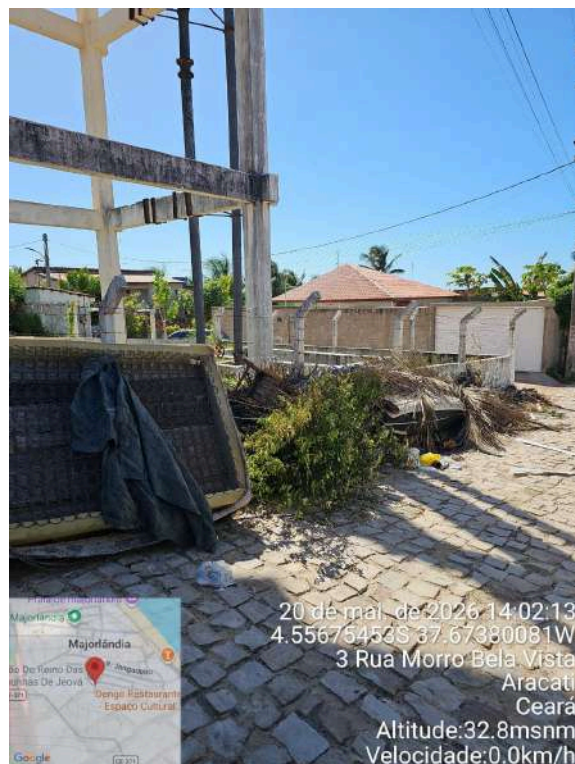
**Foto 207** - REL-01 (Majorlândia): acúmulo de material inadequado.

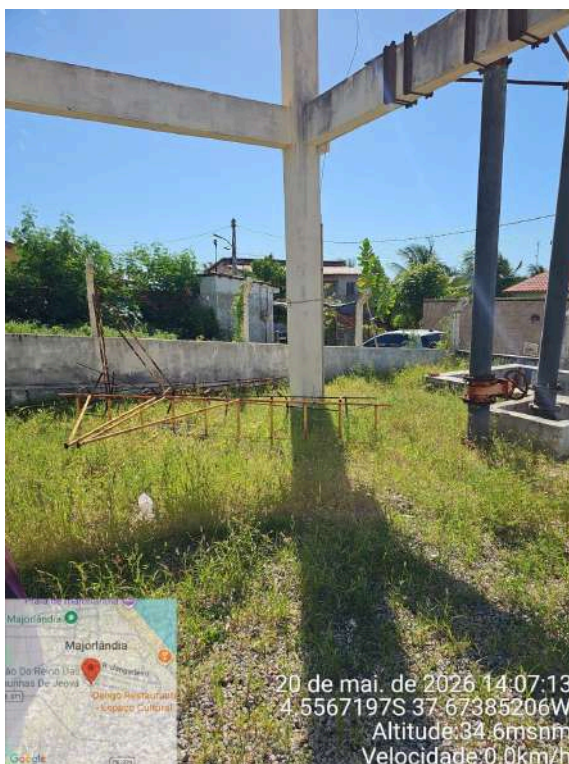
**Foto 208** - REL-01 (Majorlândia): acúmulo de material inadequado.

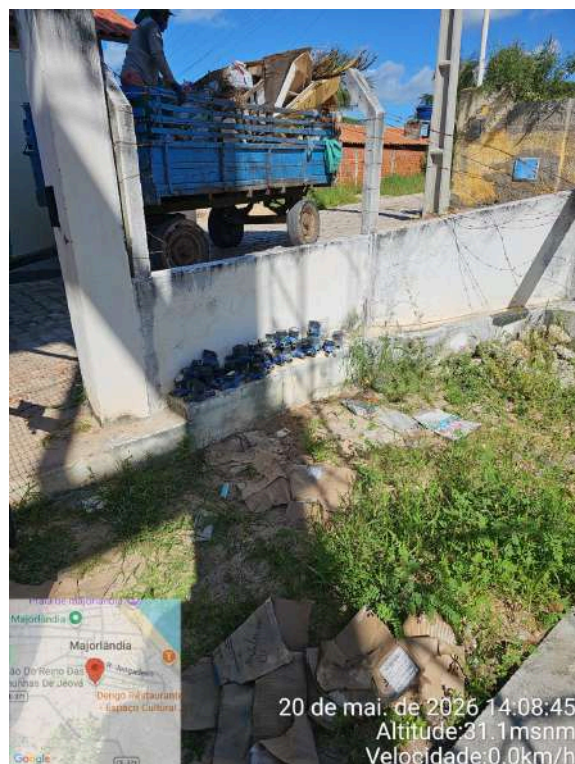
**Foto 209** - REL-01 (Majorlândia): hidrômetros armazenados inadequadamente.

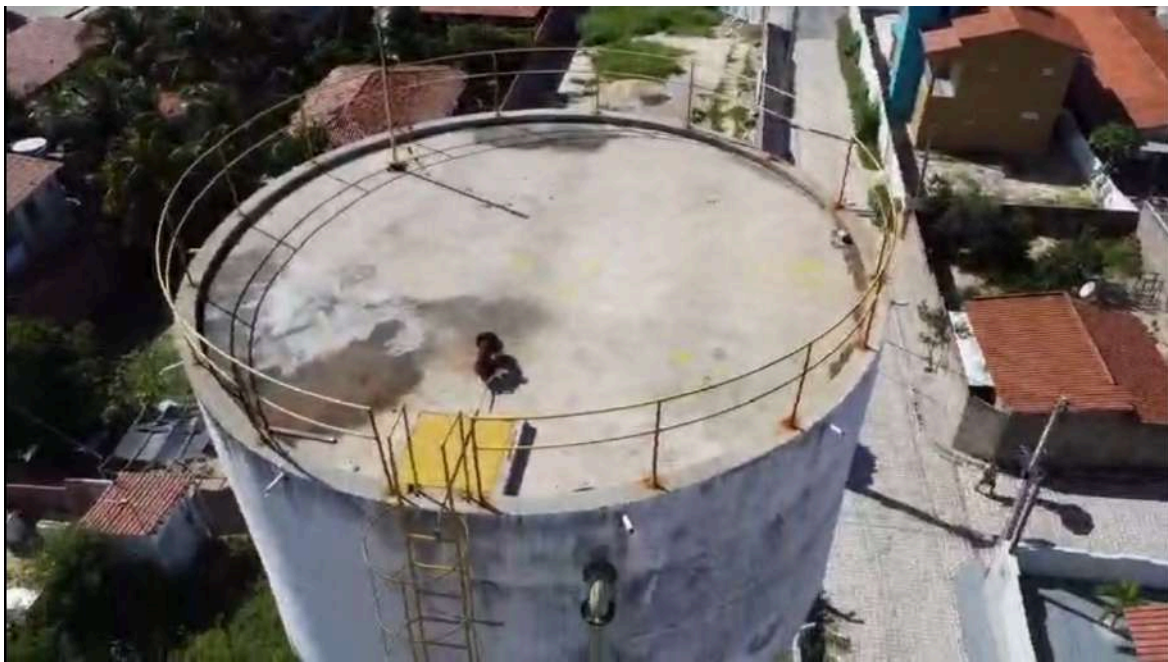
**Foto 210 - REL-01 (Majorlândia):** suspiro e guarda-corpo oxidados.

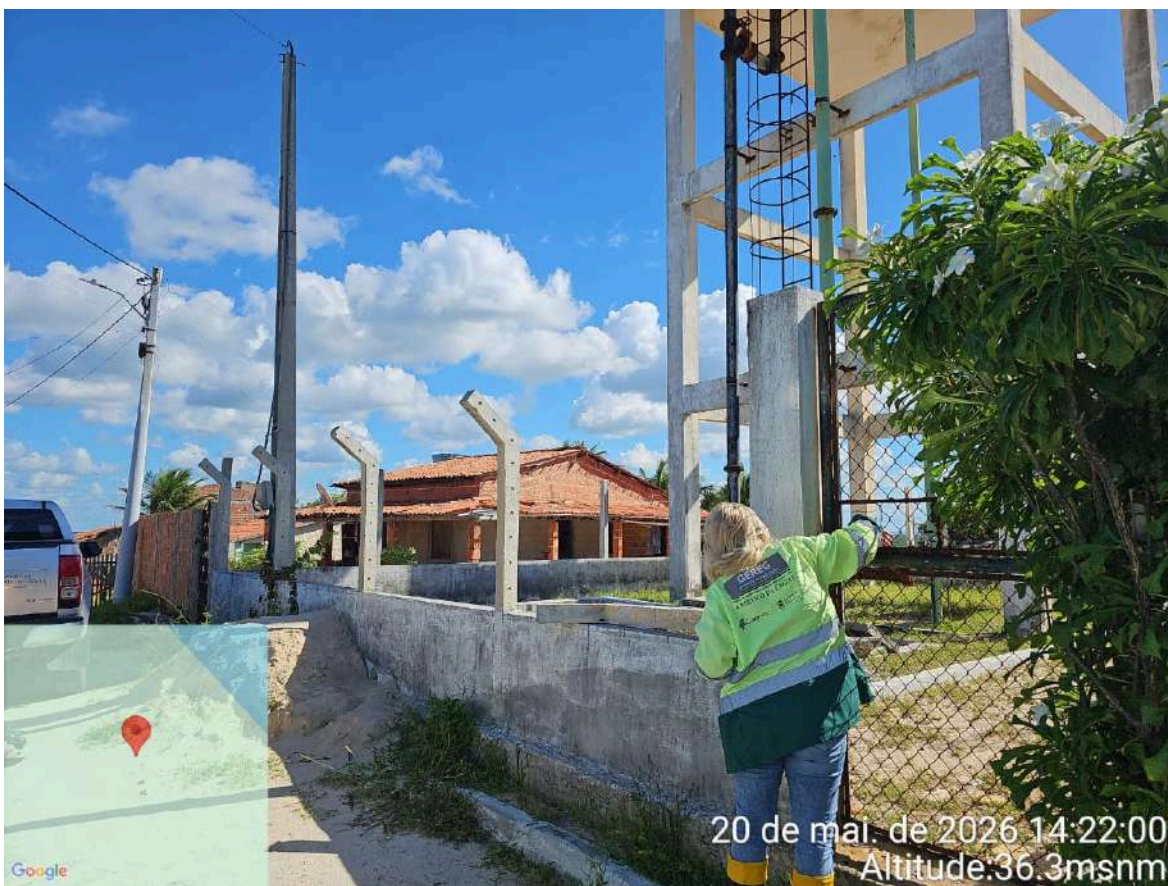
identificação, portão oxidado e travado; conexões e tubulações oxidadas, com marcas de infiltração; escada com intensa oxidação; caixa com tampa aberta; caixa com vegetação alta (**Fotos 211 a 215**);

**Foto 211 - REL-02 (Quixaba):** cerca sem arame, sem identificação, portão oxidado travado.

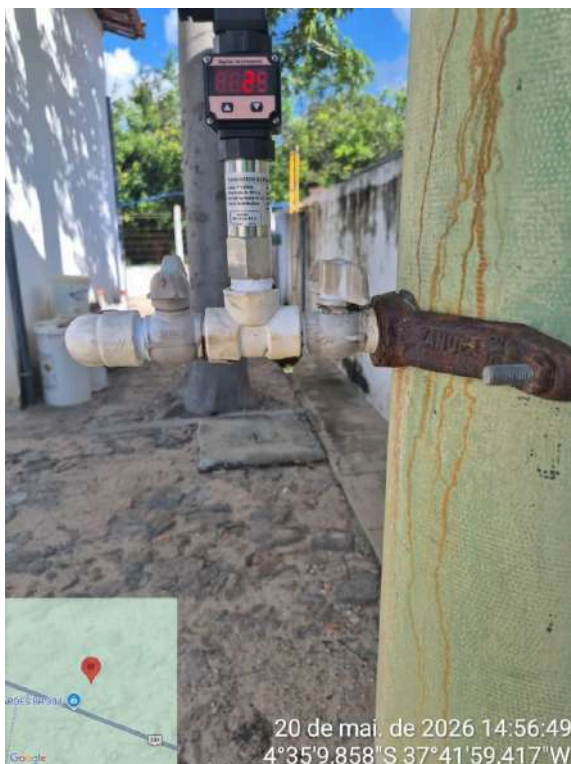
**Foto 216** - EEAT-01 (Majorlândia): mangual oxidado e junção com vazamento.

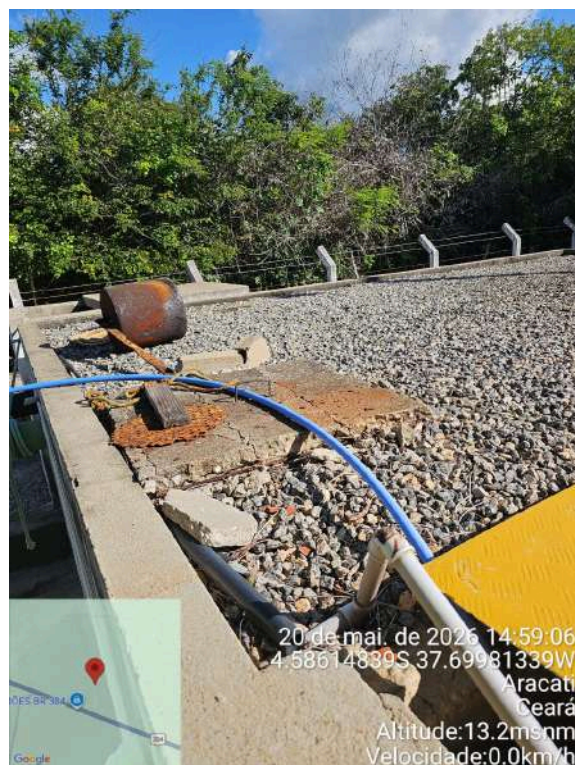
**Foto 219** - EEAT-01 (Majorlândia): RSE-01 com material inadequado e oxidado, tampa quebrada.

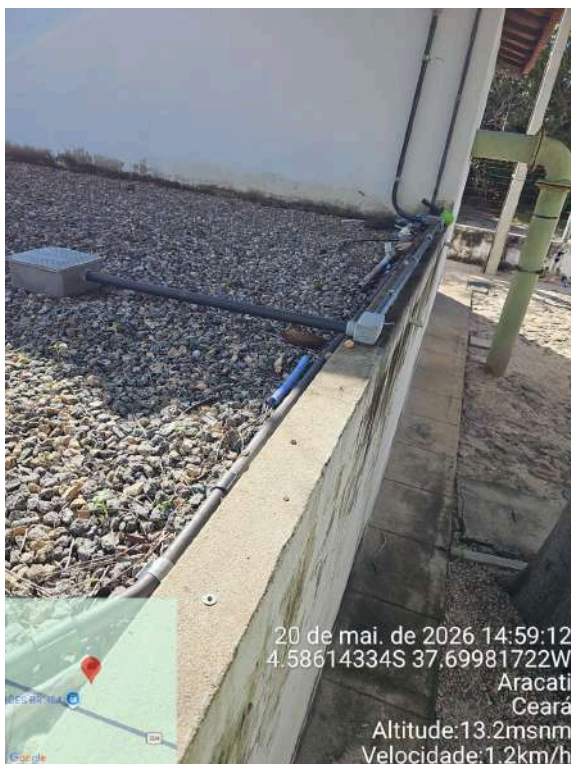
**Foto 220** - EEAT-01 (Majorlândia):  
parede do RSE-01 desgastada.

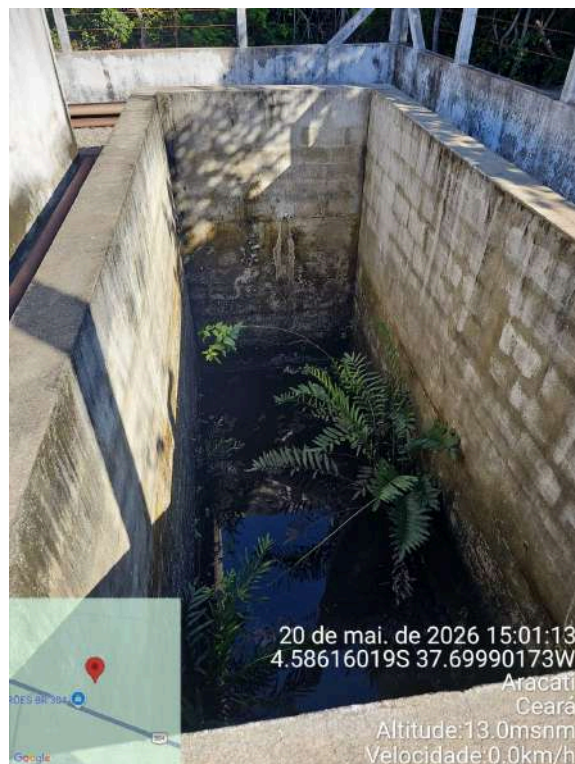
**Foto 221** - EEAT-01 (Majorlândia):  
drenagem do RSE-01 com água acumulada.

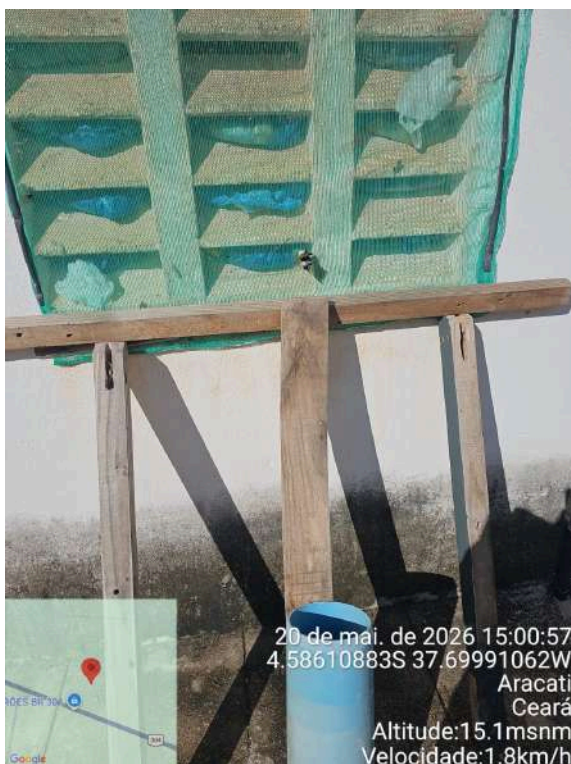
**Foto 222** - EEAT-01 (Majorlândia):  
escada segurando a tela do cobogó.

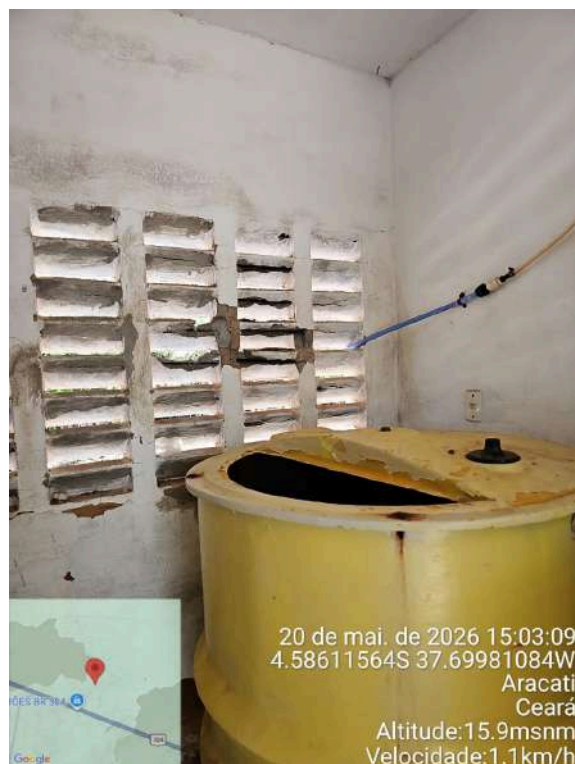
**Foto 223** - EEAT-01 (Majorlândia): Casa  
de Química com cobogós com armadura  
exposta.

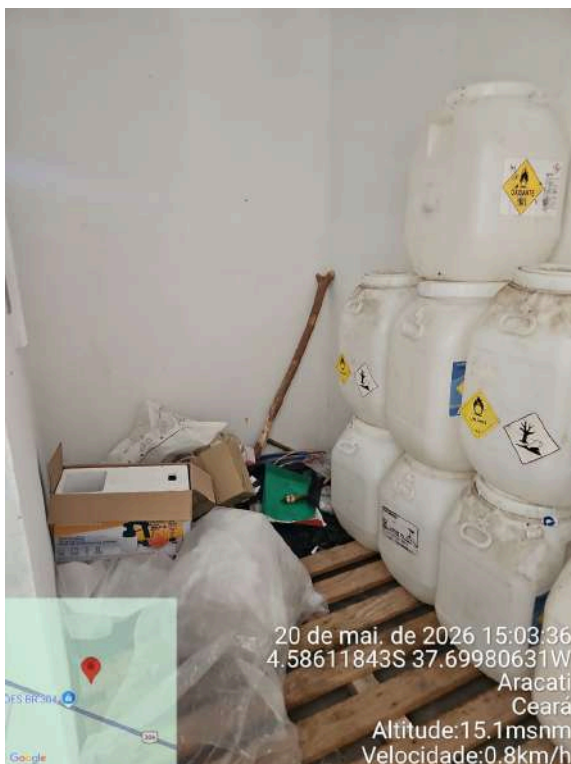
**Foto 224** - EEAT-01 (Majorlândia): Casa de Química com acúmulo de material descartado na contenção.

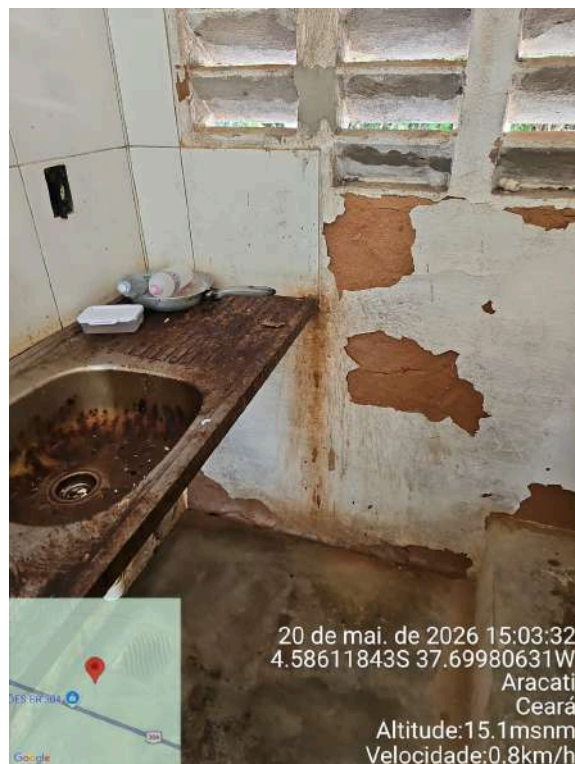
**Foto 225** - EEAT-01 (Majorlândia): Casa de Química com pia oxidada e parede desgastada.

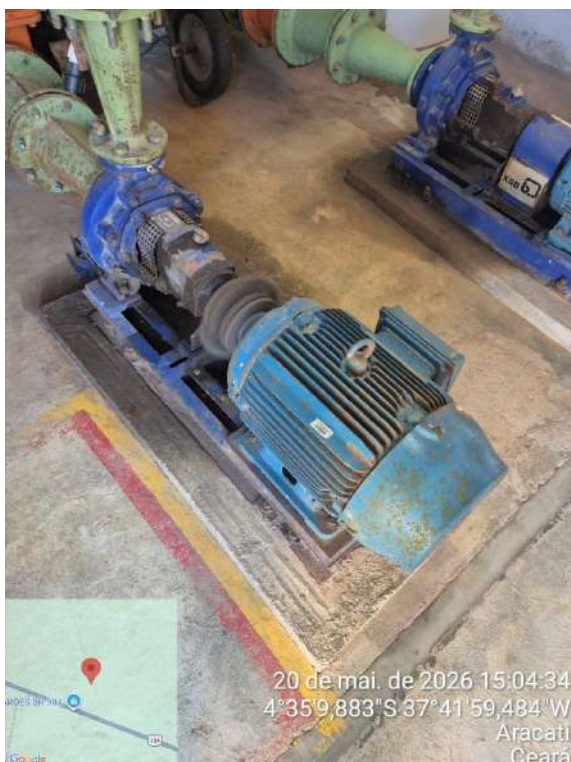
**Foto 226** - EEAT-01 (Majorlândia): bomba sem proteção.

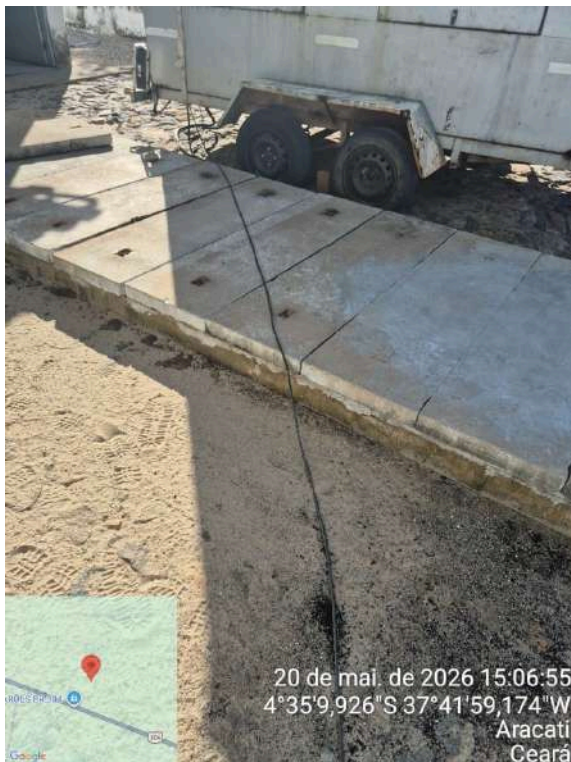
**Foto 228** - EEAT-01 (Majorlândia): fiação do gerador inadequada.

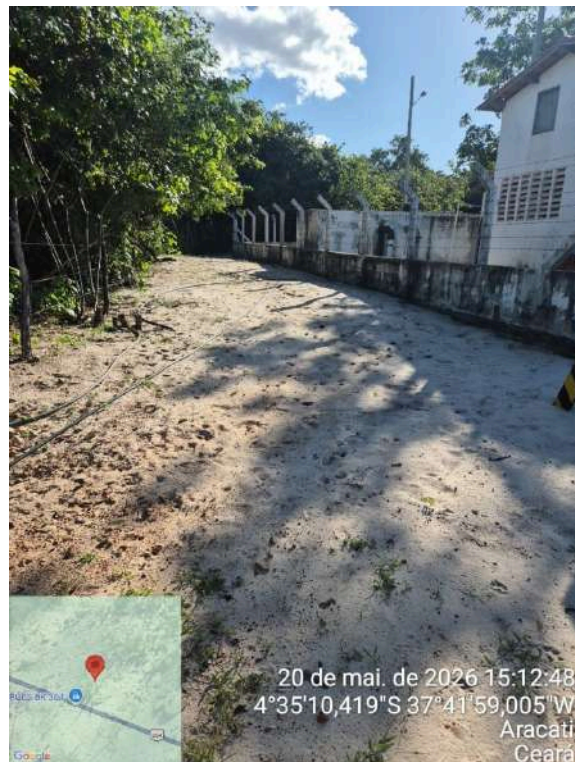
**Foto 229** - EEAT-01 (Majorlândia): fiação na parte externa inadequada.

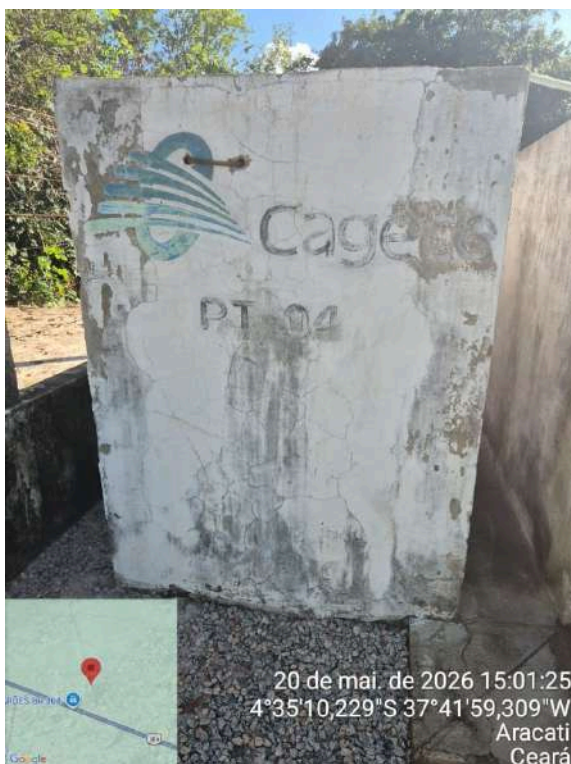
**Foto 230** - PT-04 (Majorlândia): poço sem escada, difícil acesso.

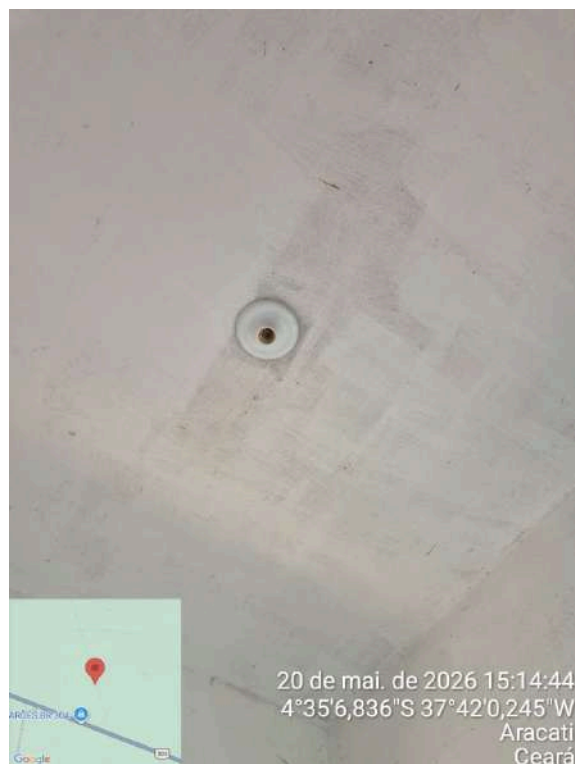
**Foto 231** - PT-03 (Majorlândia): casa de comando sem lâmpada.

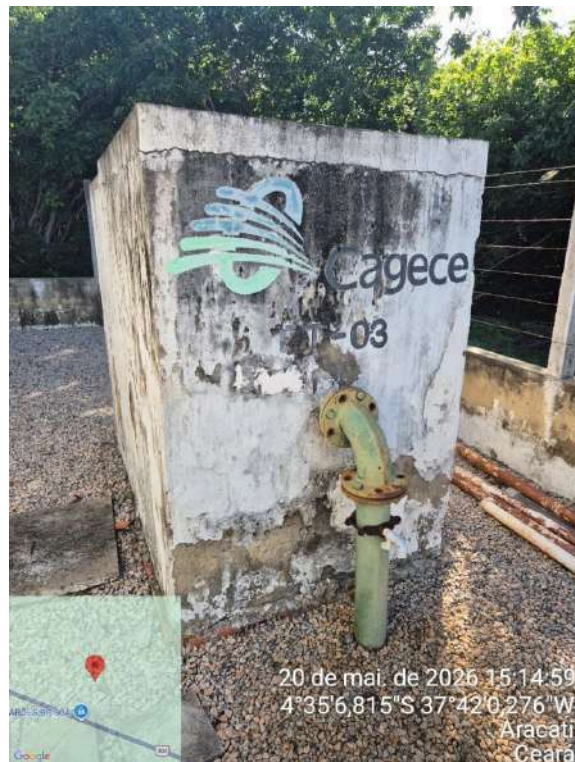
**Foto 233** - PT-03 (Majorlândia): sem escada de acesso, parede desgastada.

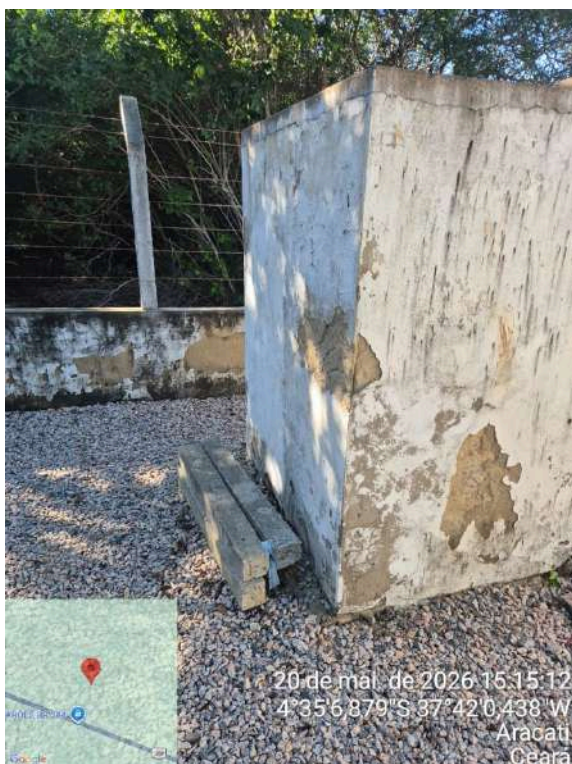
**Foto 234** - PT-03 (Majorlândia): sem escada de acesso, parede desgastada.

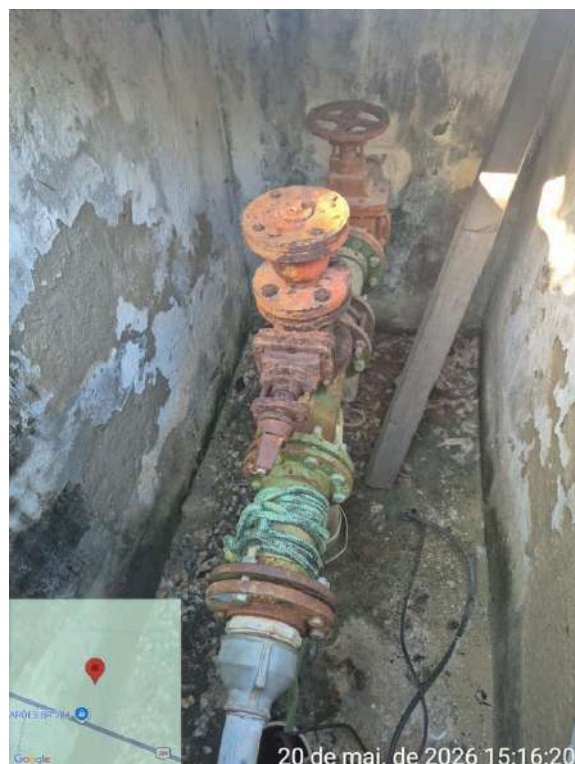
**Foto 235** - PT-03 (Majorlândia): tubulação oxidada.

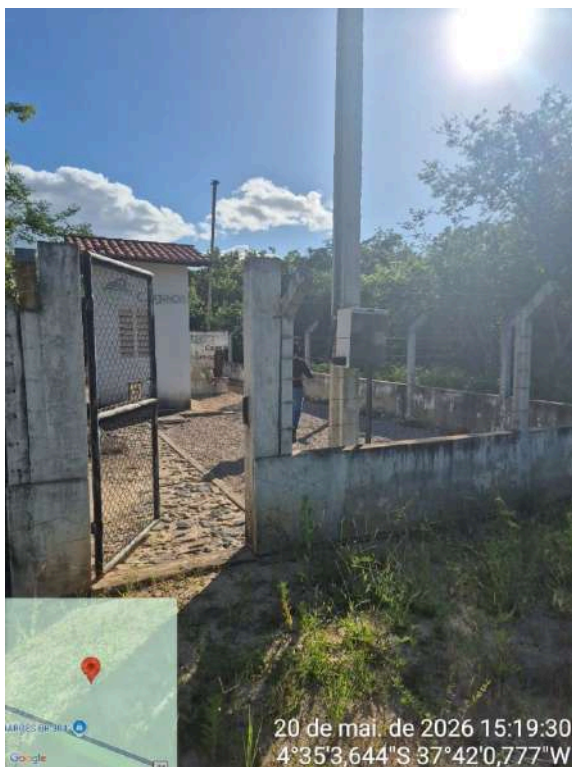
**Foto 236** - PT-02 (Majorlândia): portão sem cadeado.

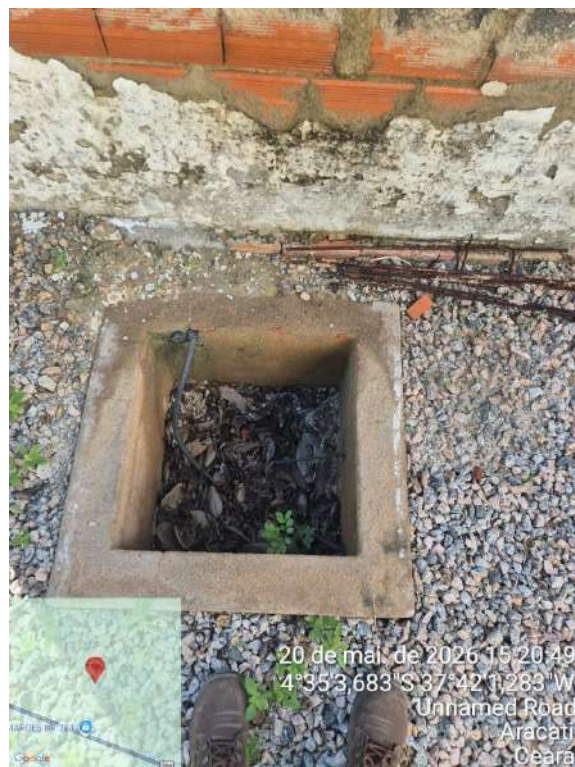
**Foto 237** - PT-02 (Majorlândia): caixa sem tampa de proteção.

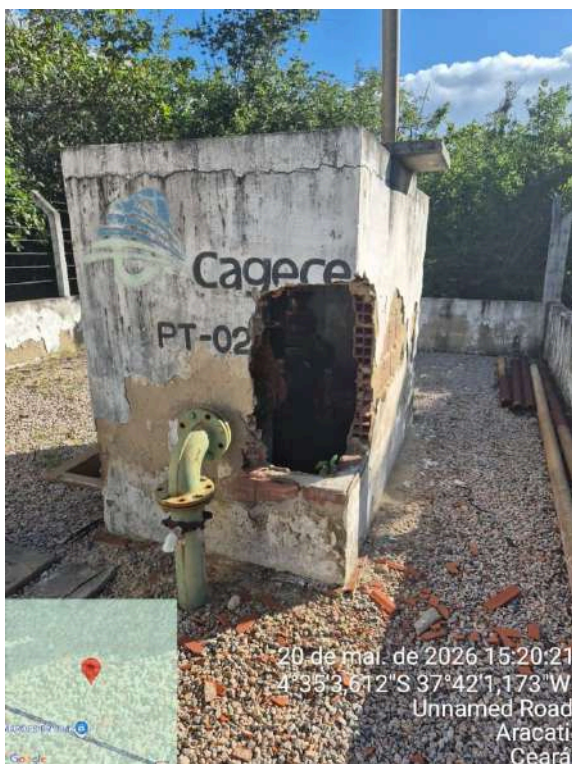
**Foto 238** - PT-02 (Majorlândia): caixa do poço quebrada devido a dificuldade de acesso.

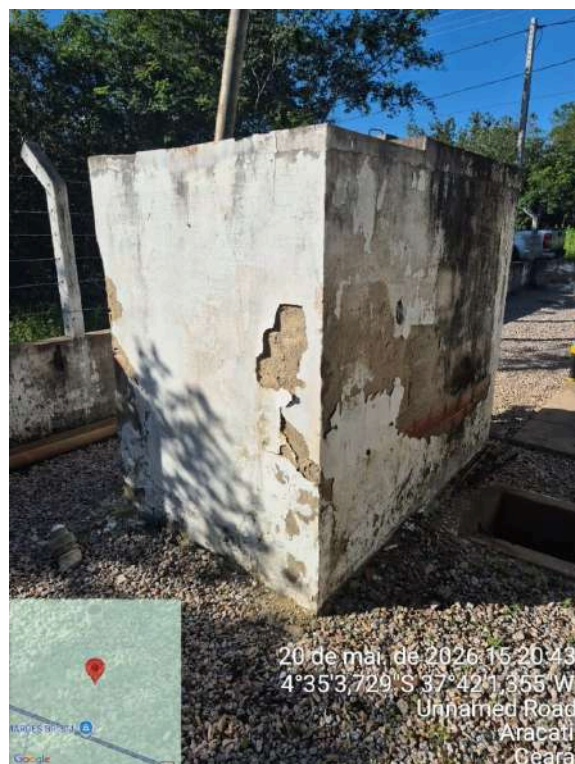
**Foto 239** - PT-02 (Majorlândia): parede desgastada.

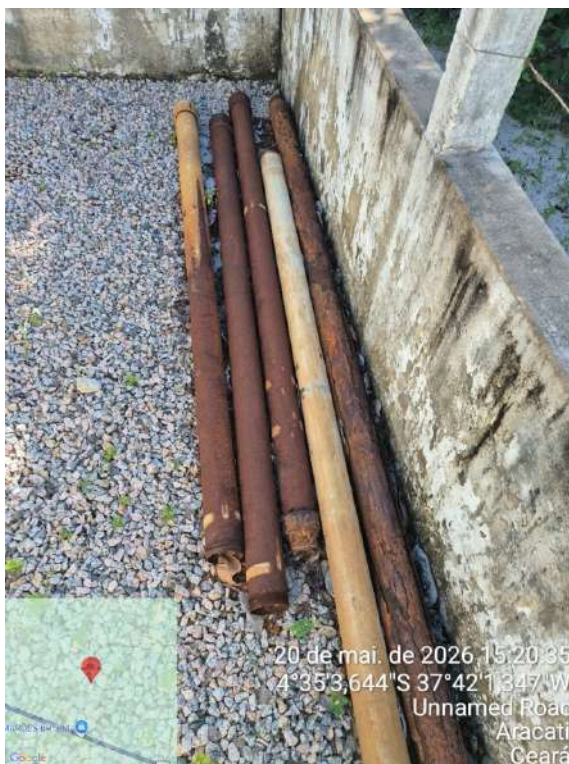
**Foto 240** - PT-02 (Majorlândia): tubulações oxidadas armazenadas na EEAT-02.

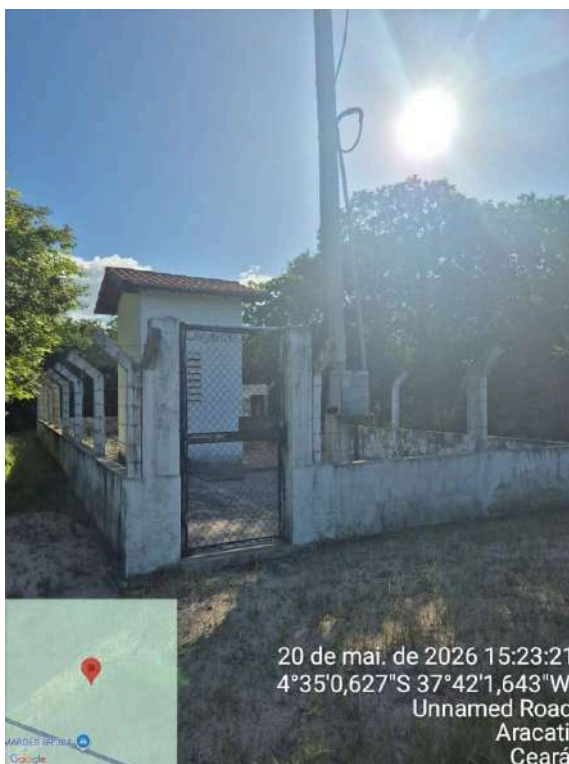
**Foto 242** - PT-01 (Majorlândia): portão sem cadeado.

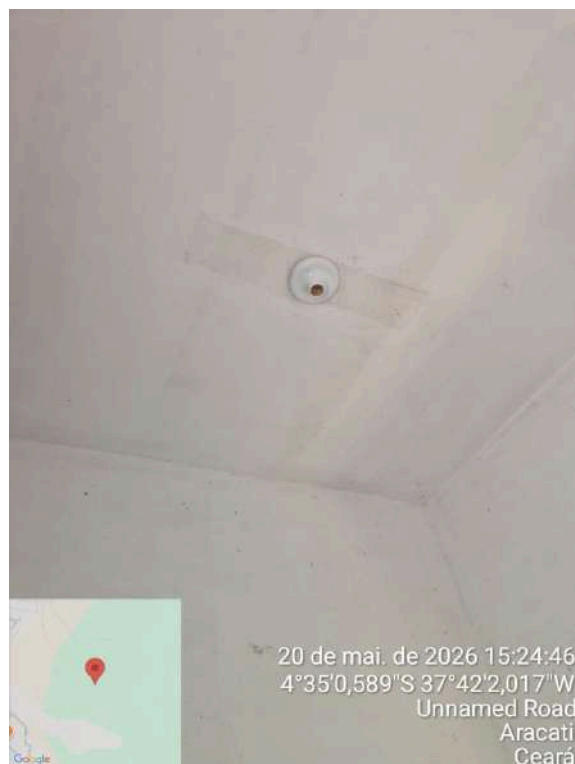
**Foto 243** - PT-01 (Majorlândia): casa de comando sem lâmpada.

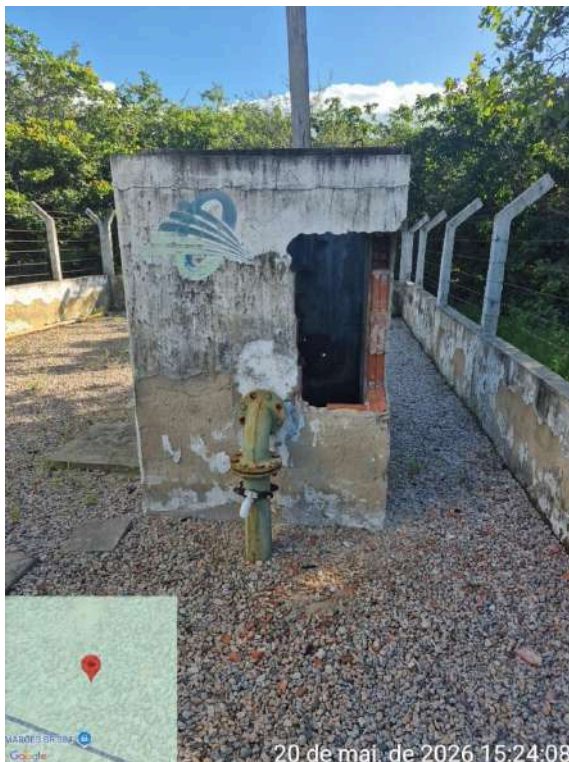
**Foto 244** - PT-01 (Majorlândia): caixa do poço quebrada devido a dificuldade de acesso.
