## **RELATÓRIO DE FISCALIZAÇÃO RF/CSB/0027/2026**

**Assunto:** Fiscalização dos Sistemas de Abastecimento de Água e Esgotamento Sanitário do Município de Aracati

**COORDENADORIA DE SANEAMENTO BÁSICO**

**Fortaleza – CE  
Junho/2026**

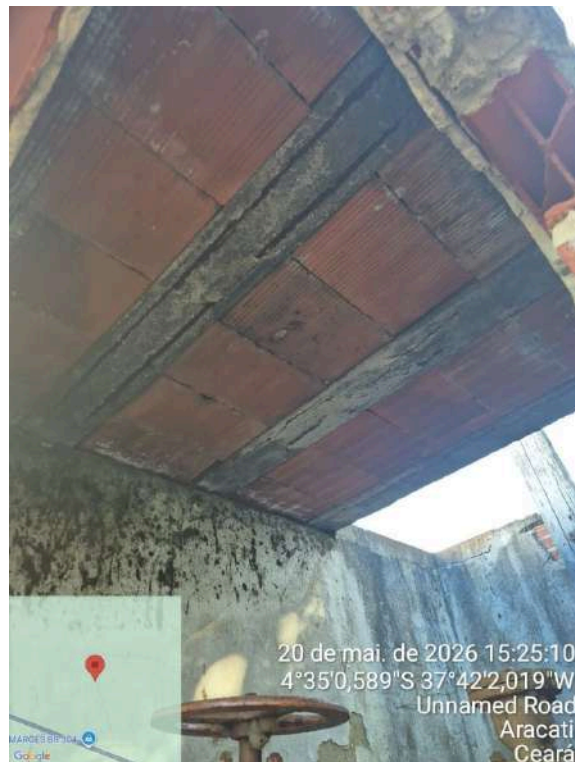
**Foto 245** - PT-01 (Majorlândia): armadura exposta na casa do poço.

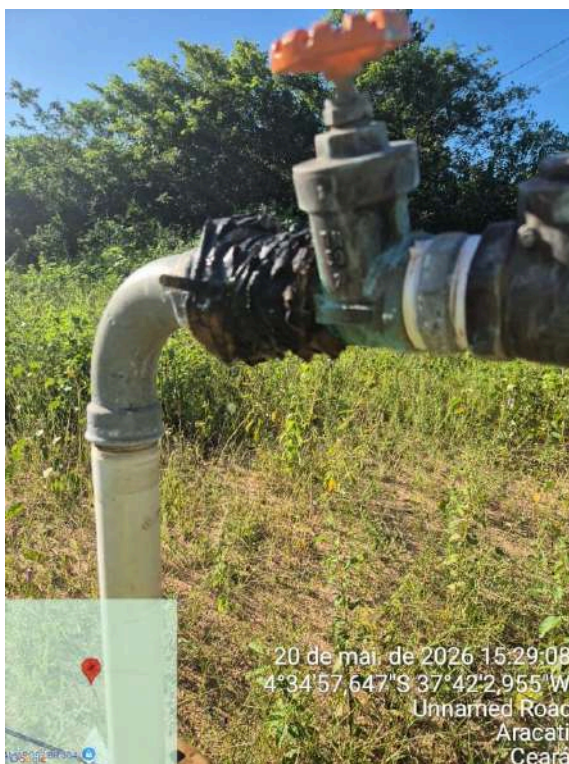
**Foto 246** - PT-06 (Majorlândia): poço com vazamento e sem proteção e identificação.

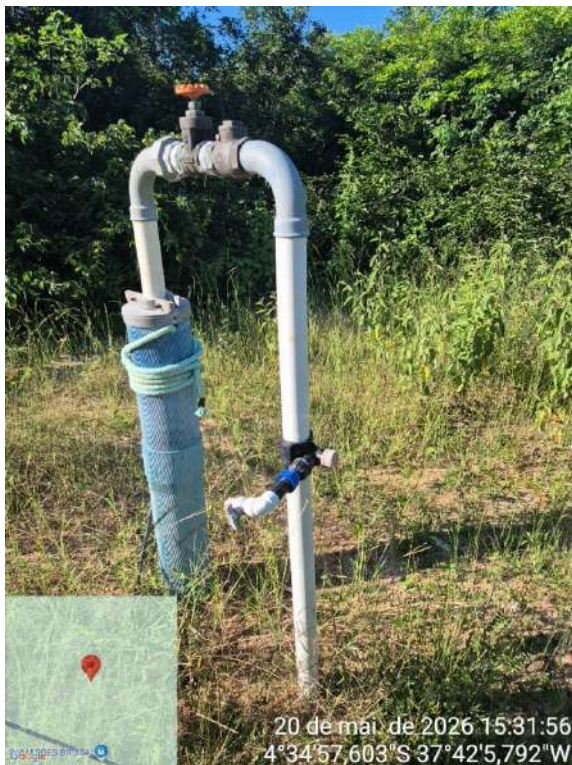
**Foto 248 - PT-05 (Majorlândia):** sem proteção.

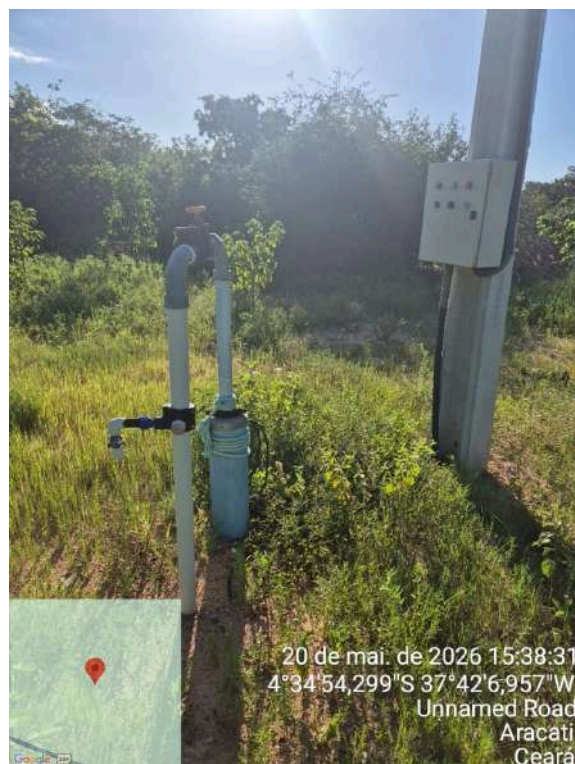
**Foto 251 - PT-08 (Majorlândia):** sem proteção e identificação, com fiação solta.

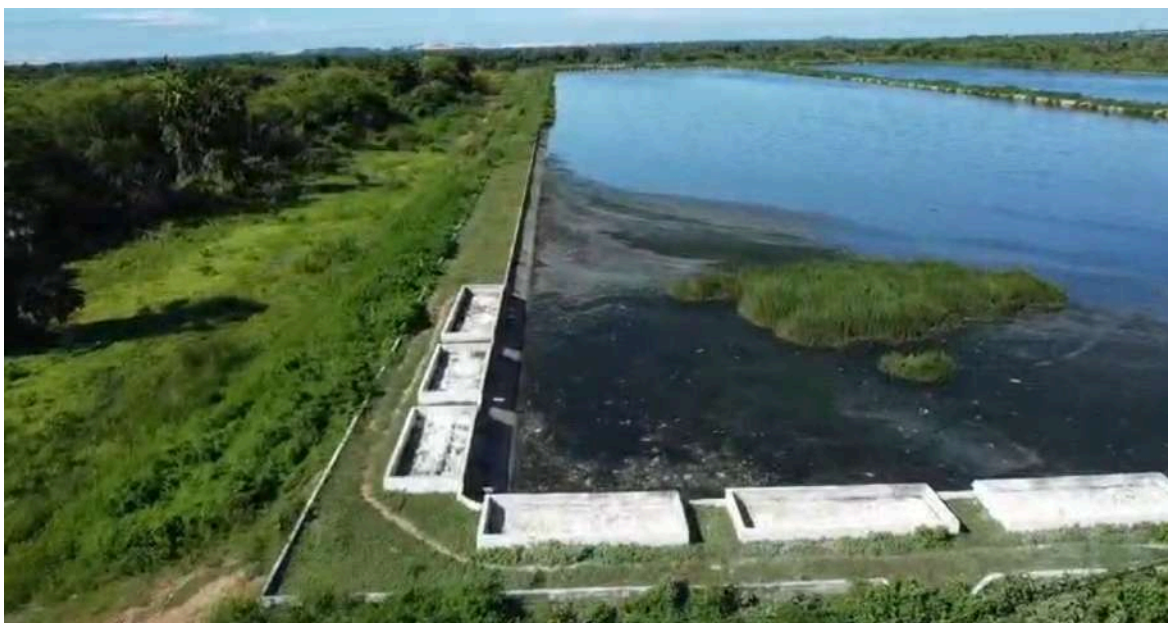
**Foto 252** - ETE **Aracati**: lagoa facultativa com vegetação e sujeira, reduzindo a área útil de tratamento.

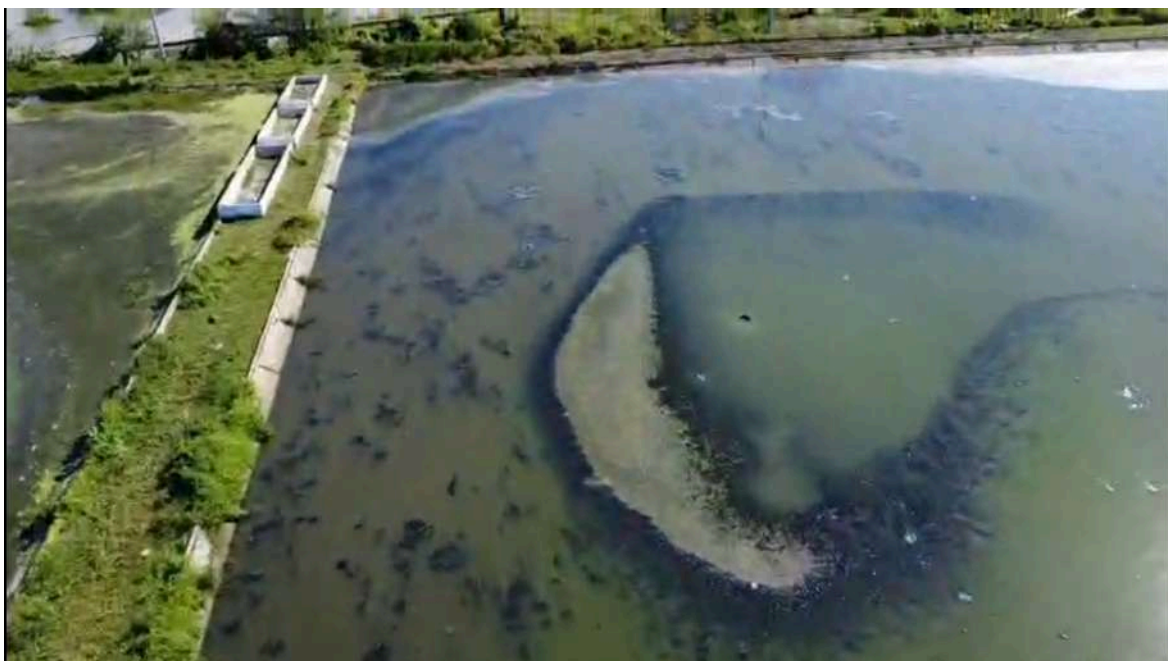
**Foto 253** - ETE **Aracati**: lagoa facultativa com vegetação e sujeira, reduzindo a área útil de tratamento.

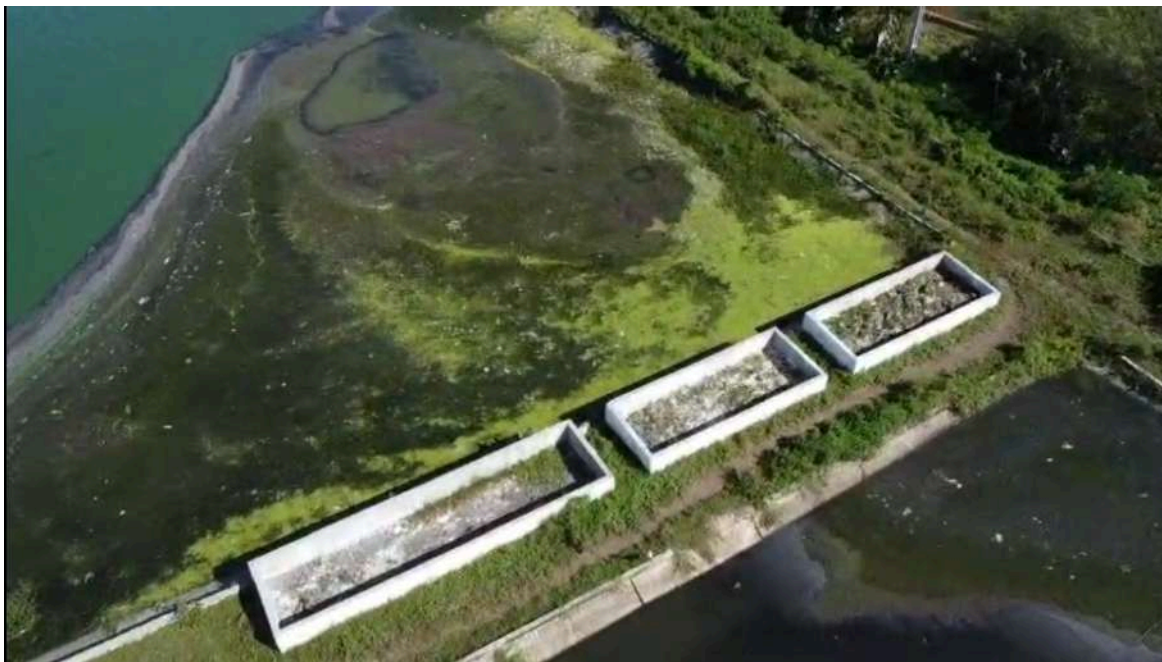
**Foto 254** - ETE **Aracati**: lagoa facultativa com vegetação e sujeira, reduzindo a área útil de tratamento.

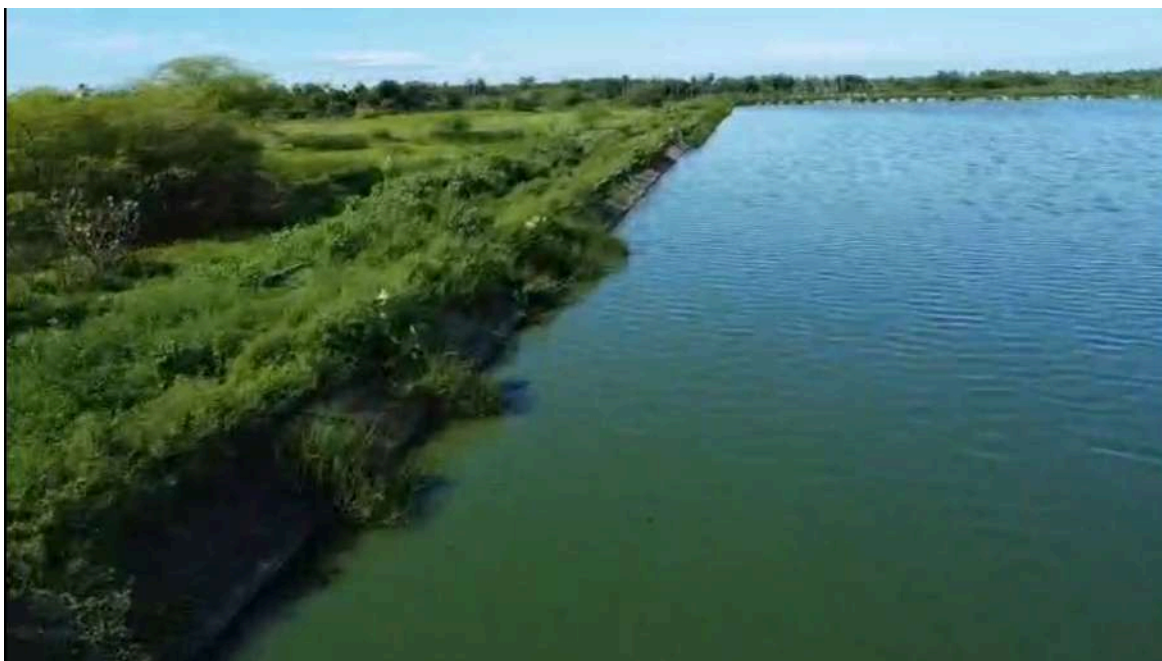
**Foto 255** - ETE **Aracati**: talude com vegetação alta, dificultando acesso.

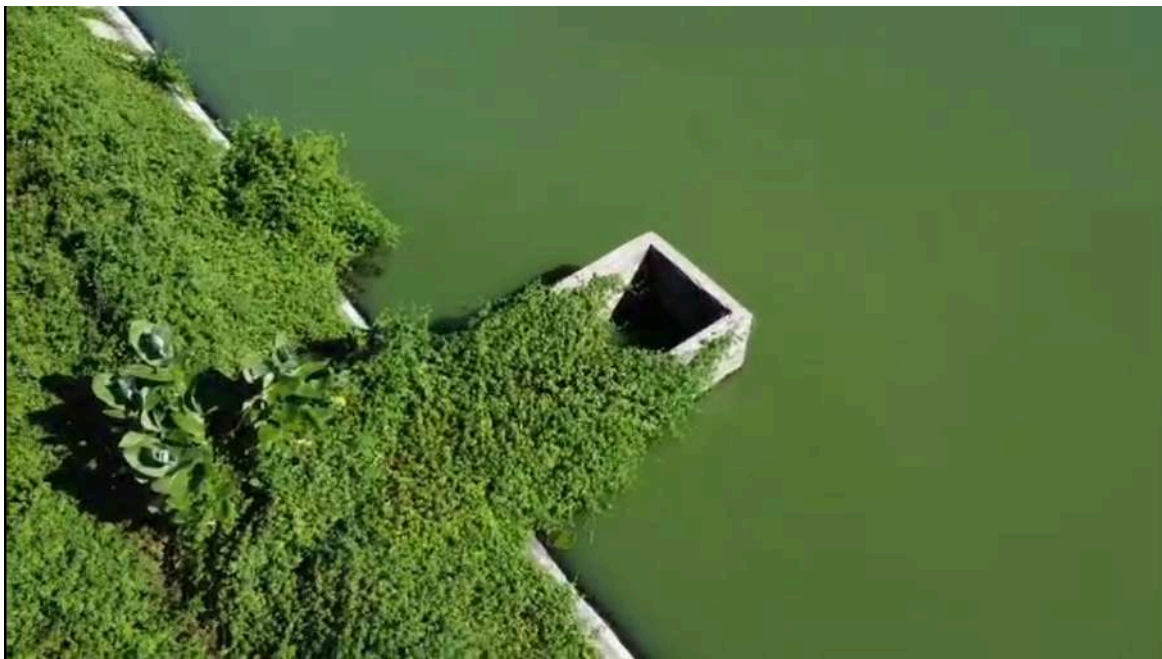
**Foto 256** - ETE Aracati: caixa de passagem com vegetação alta.

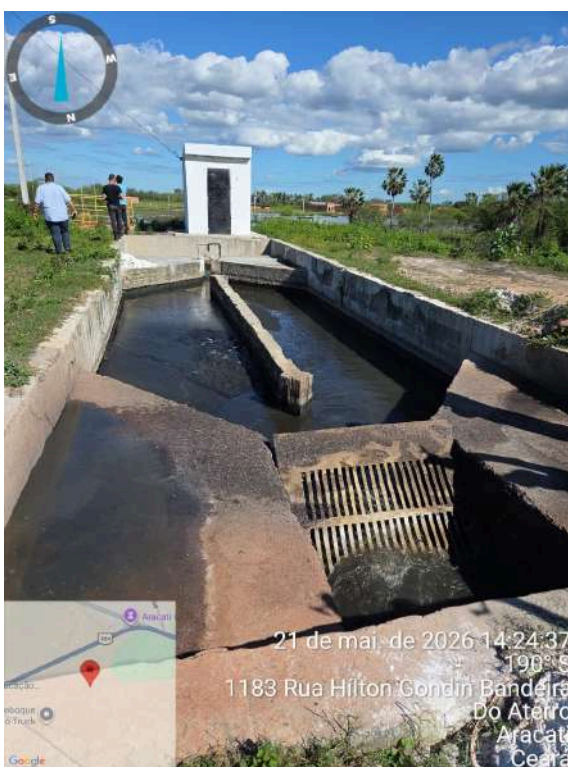
**Foto 257** - ETE Aracati: caixa de areia com sujidade.

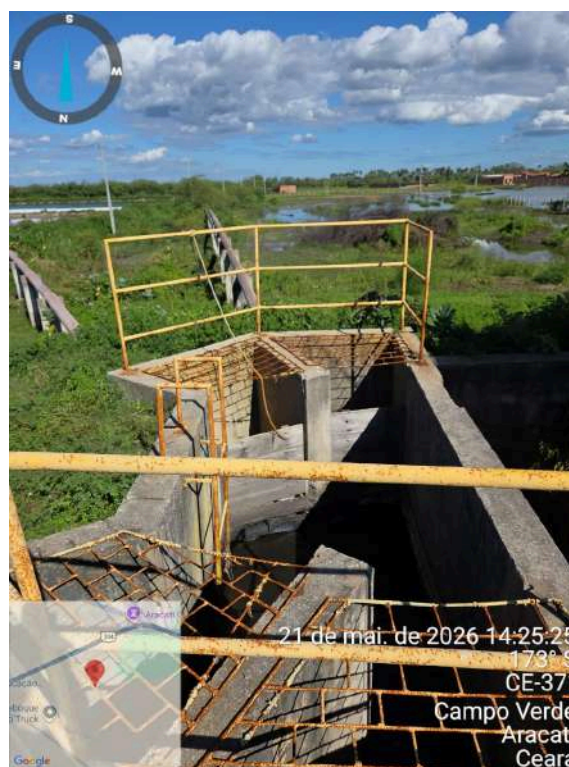
**Foto 258** - ETE Aracati: grade com oxidação.

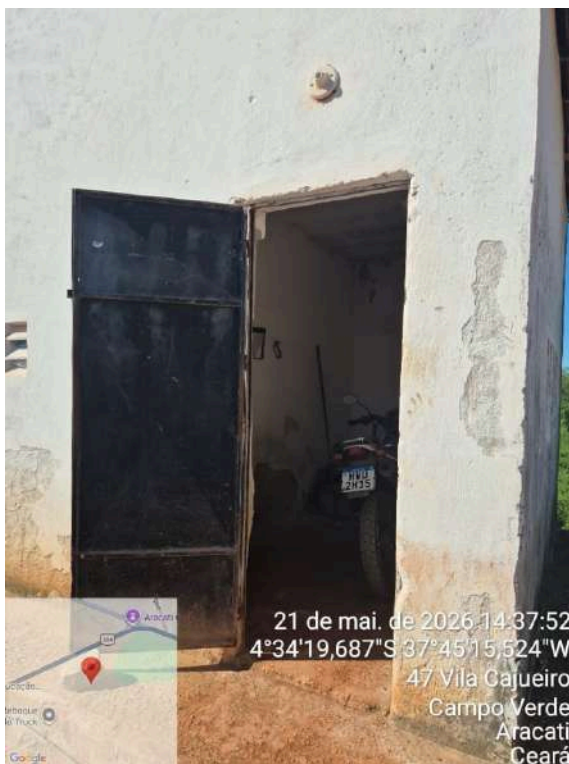
**Foto 259** - ETE Aracati: casa de apoio sem iluminação e sem banheiro.

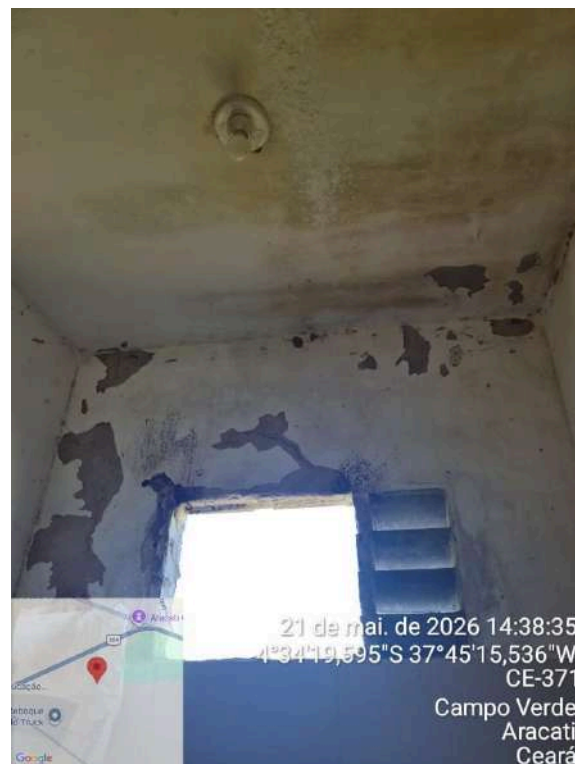
**Foto 260** - ETE Aracati: casa de apoio com parede desgastada.

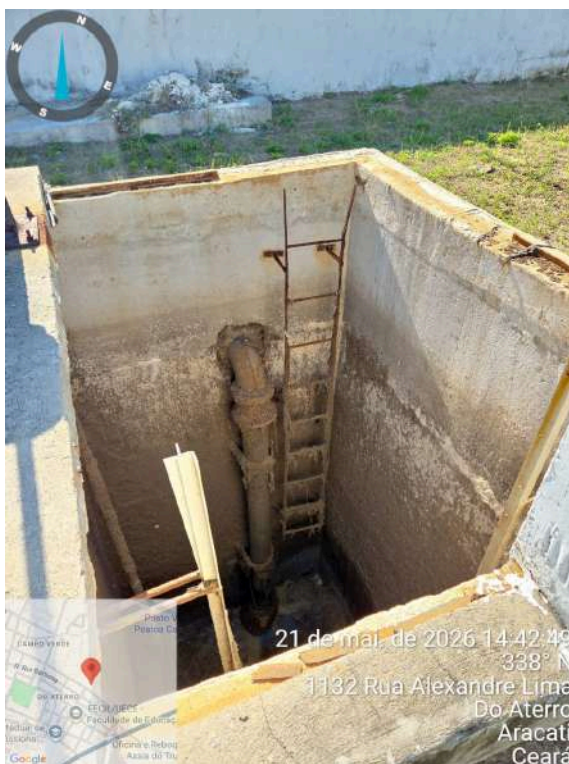
- EEE-A: escada inutilizável, com sujeidade e oxidação, guarda-corpo oxidado e quebrado; tampas pesadas de difícil manuseio pela operação; tampas sem vedação adequada, elevatória com forte odor de efluente; residências próximas a elevatória sujeitas à forte odor; acúmulo de material de descarte inadequado; monovia oxidada (**Fotos 261 a 267**);

**Foto 261** - ETE-A (sede): escada inutilizável, com sujeira e oxidação, guarda-corpo oxidado e quebrado.

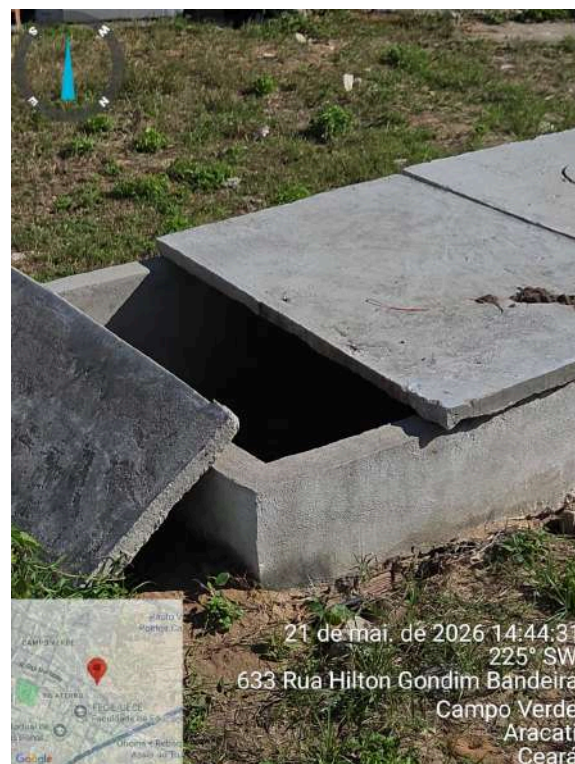
**Foto 262** - ETE-A (sede): tampas pesadas de difícil manuseio pela operação.

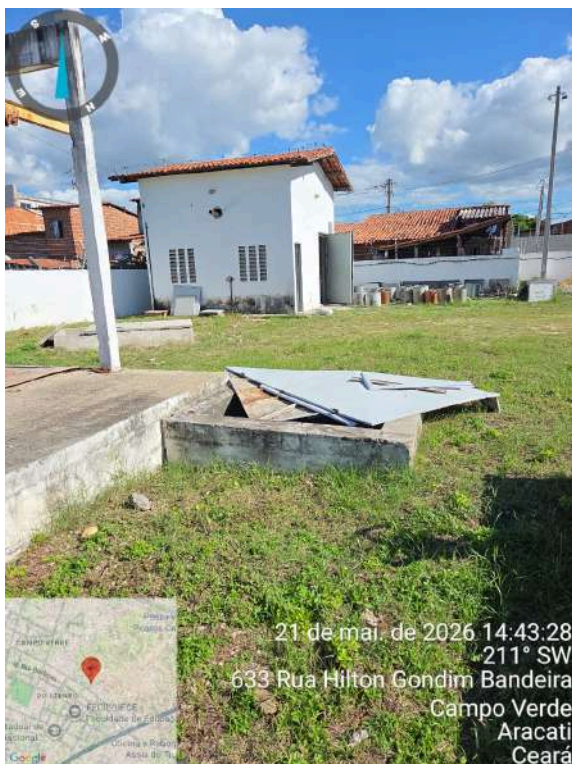
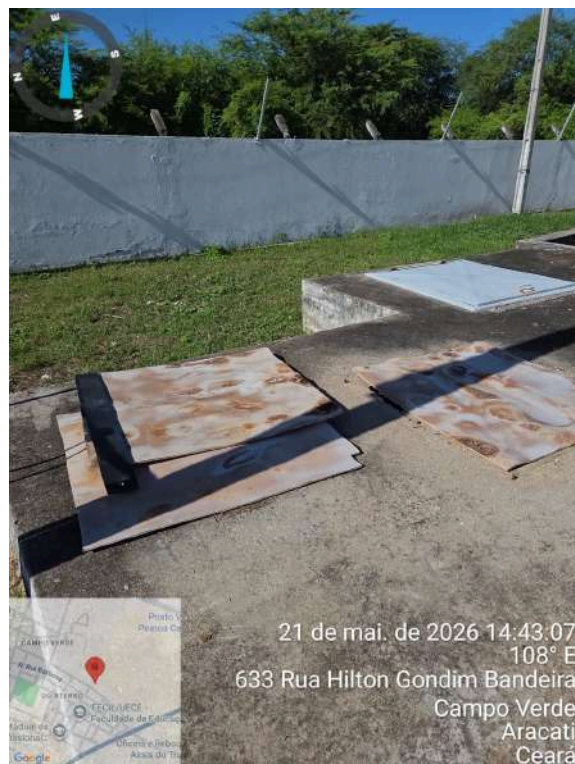
**Foto 263** - EEE-A (sede): tampas sem vedação adequada, elevatória com forte odor de efluente.

**Foto 264** - EEE-A (sede): tampas sem vedação adequada, elevatória com forte odor de efluente.

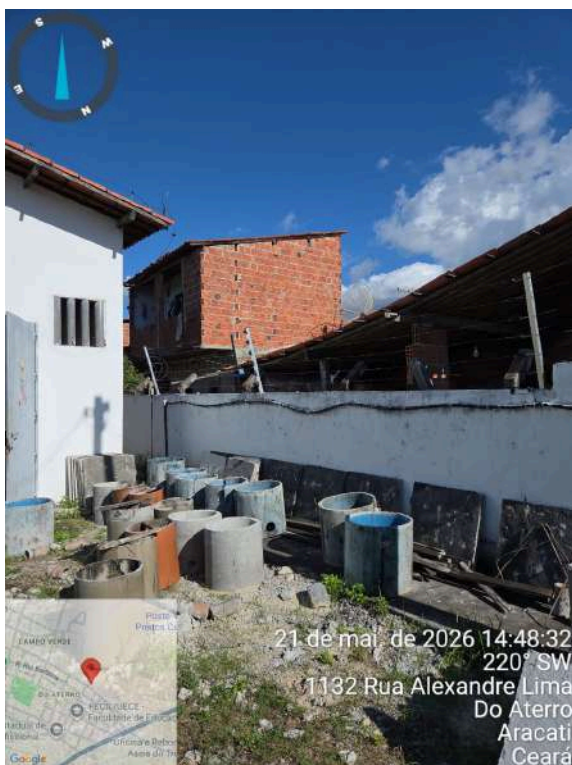
**Foto 265** - EEE-A (sede): residências próximas a elevatória com forte odor.

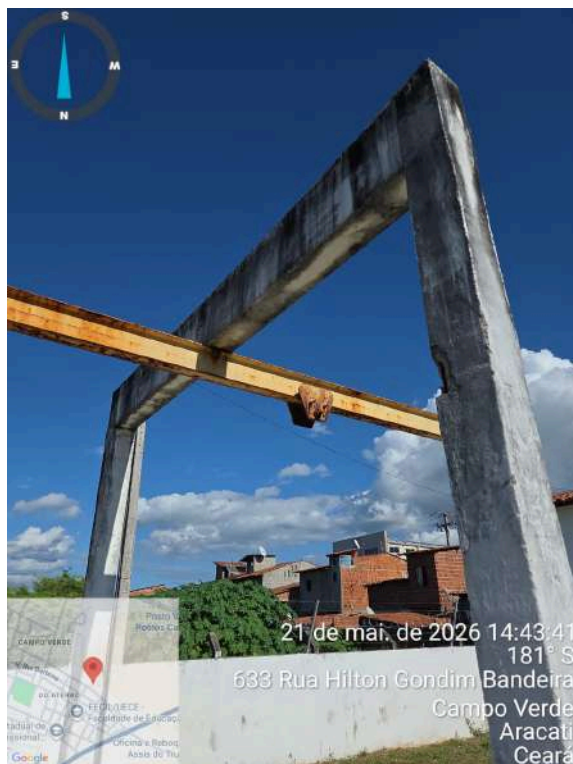
**Foto 267** - EEE-A (sede): monovia oxidada.

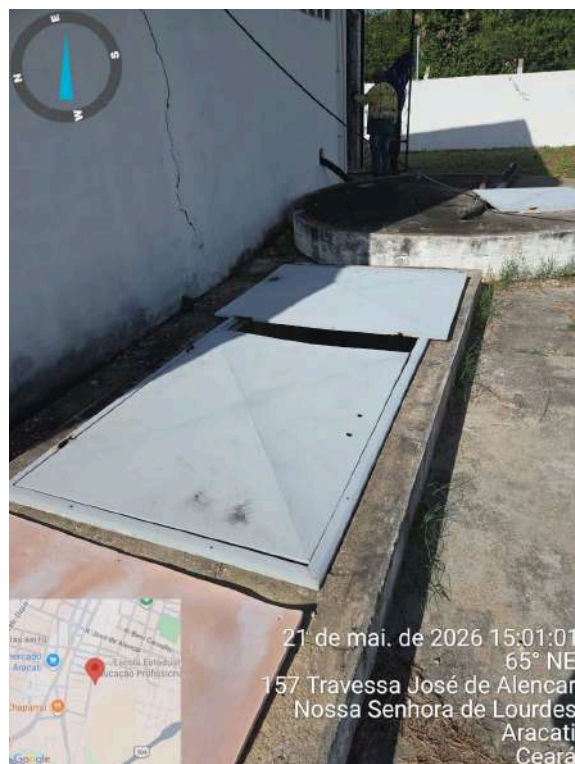
**Foto 270** - EEE-B (sede): tampa sem vedação.

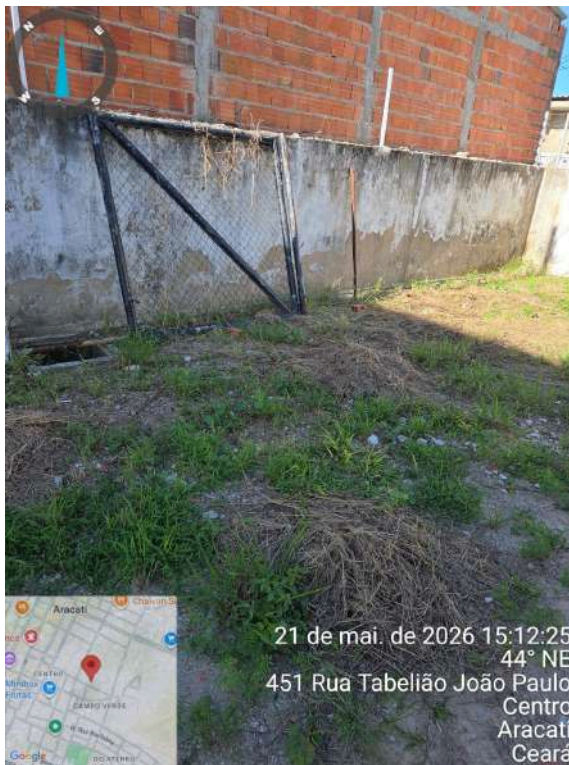
**Foto 271** - EEE-D (sede): portão antigo disposto inadequadamente.

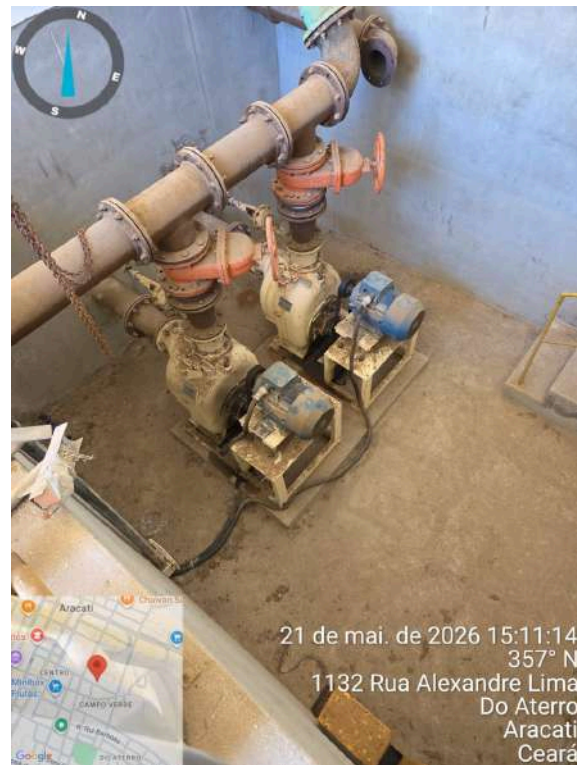
**Foto 272** - EEE-D (sede): área das bombas com sujeira.

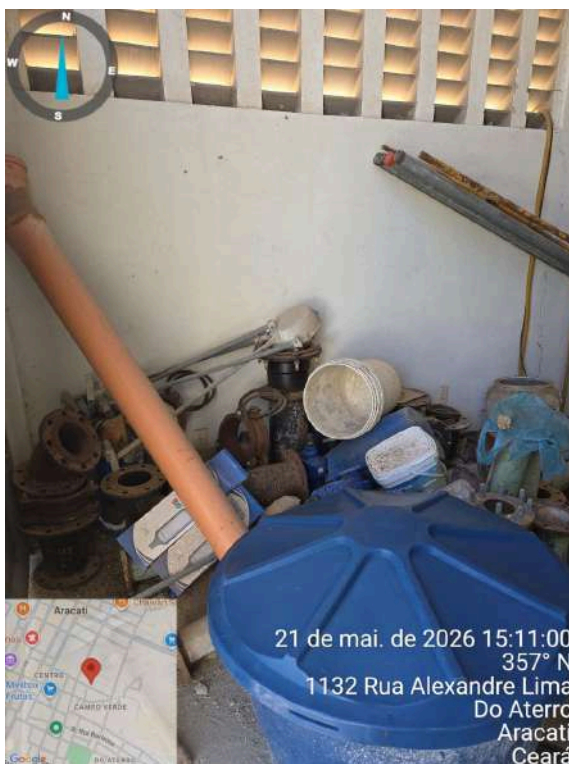
**Foto 273** - EEE-D (sede): material de descarte armazenado inadequadamente.

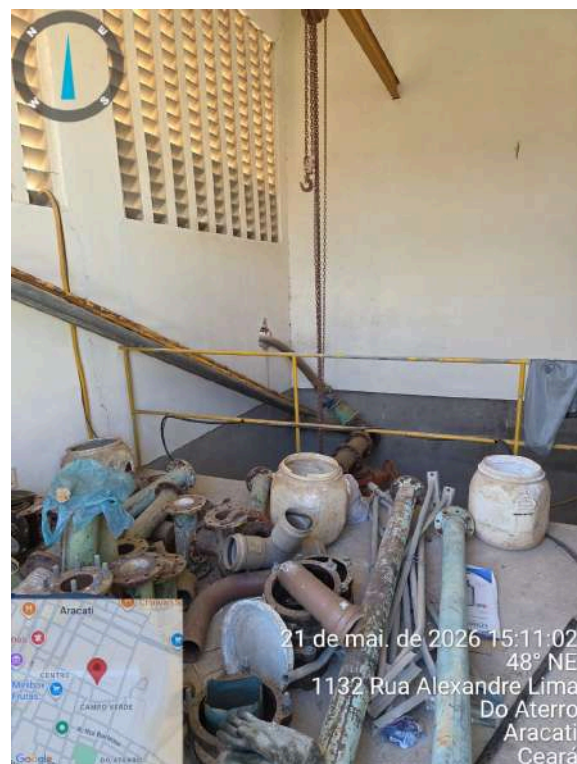
**Foto 274** - EEE-D (sede): material de descarte inadequado.

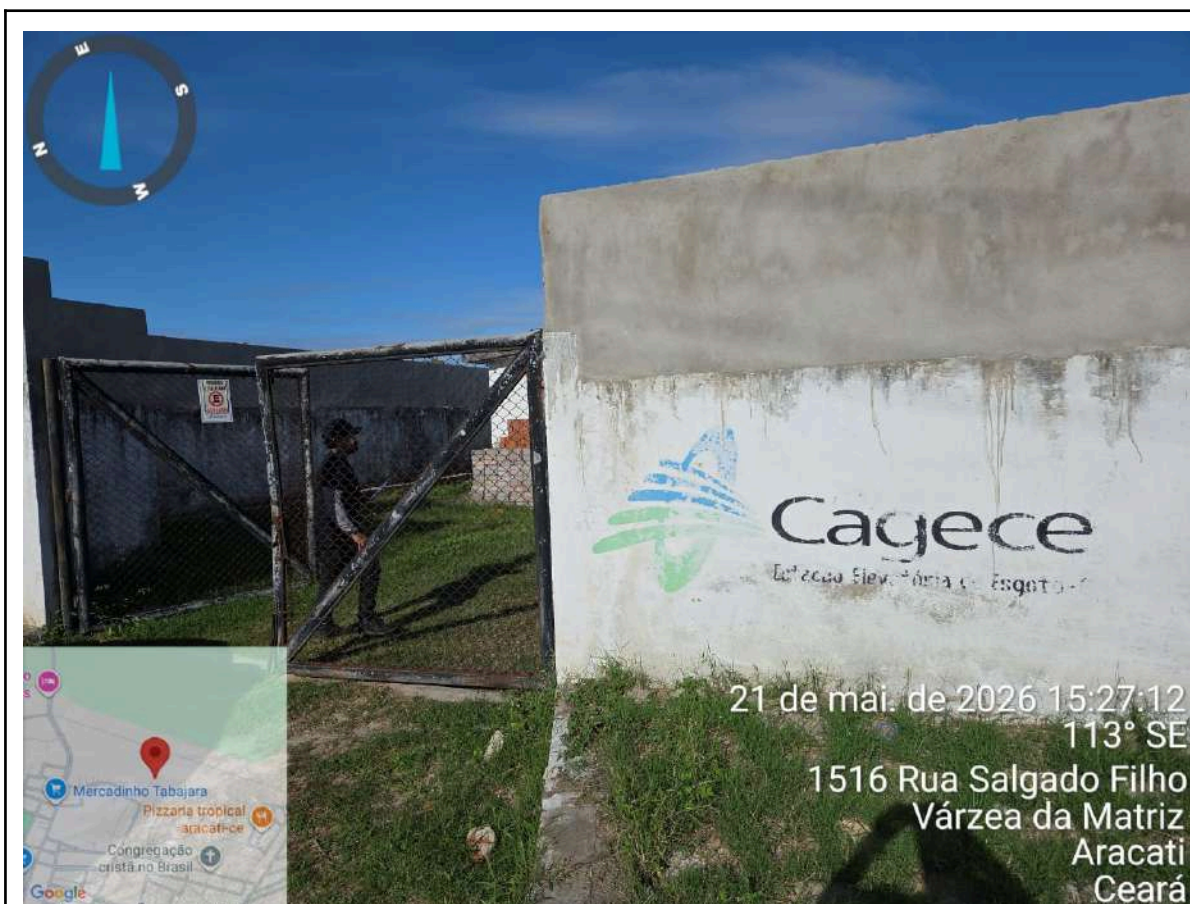
- EEE-G: identificação desgastada, portão oxidado; muro com abertura inadequada; fosso sem tampa; válvula oxidada; banheiro em construção, sem prazo de conclusão (**Fotos 275 a 279**);

**Foto 275 - EEE-G (sede):** identificação desgastada, portão oxidado.

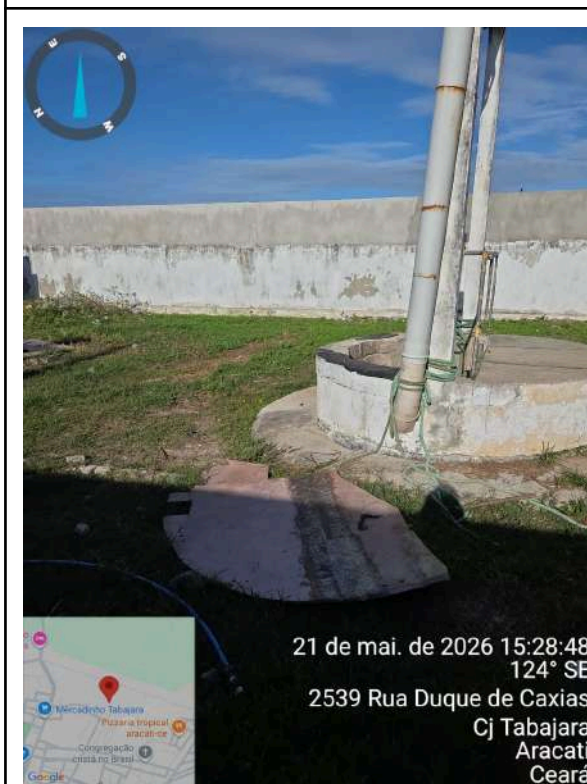
**Foto 276** - EEE-G (sede): tampa quebrada disposta ao lado.

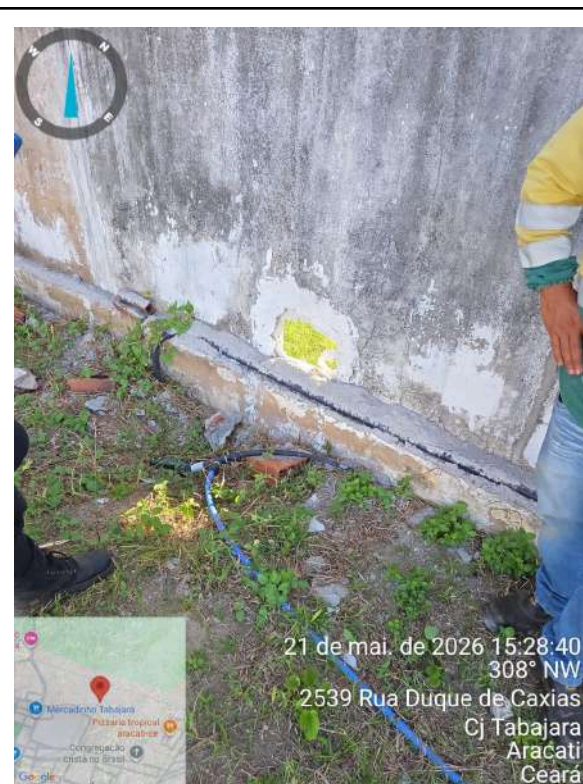
**Foto 277** - EEE-G (sede): muro com abertura inadequada.

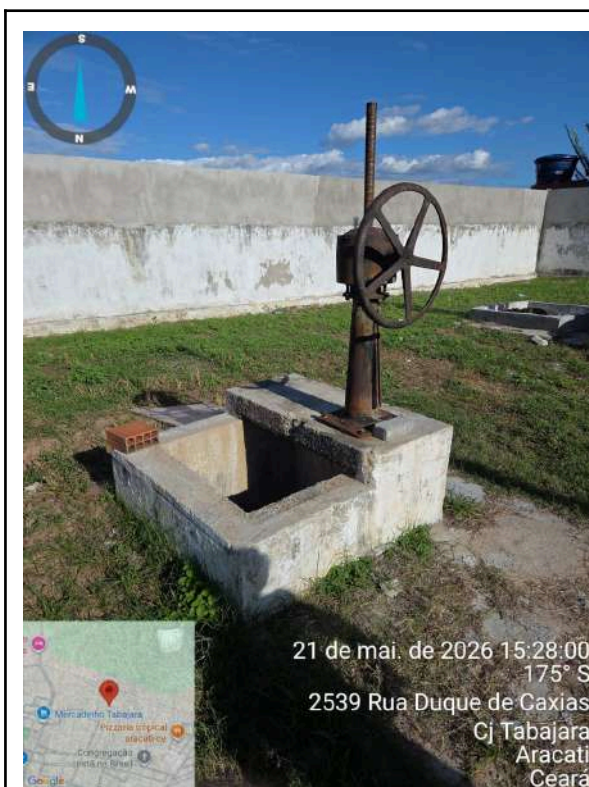
**Foto 278** - EEE-G (sede): fosso sem tampa, válvula oxidada.

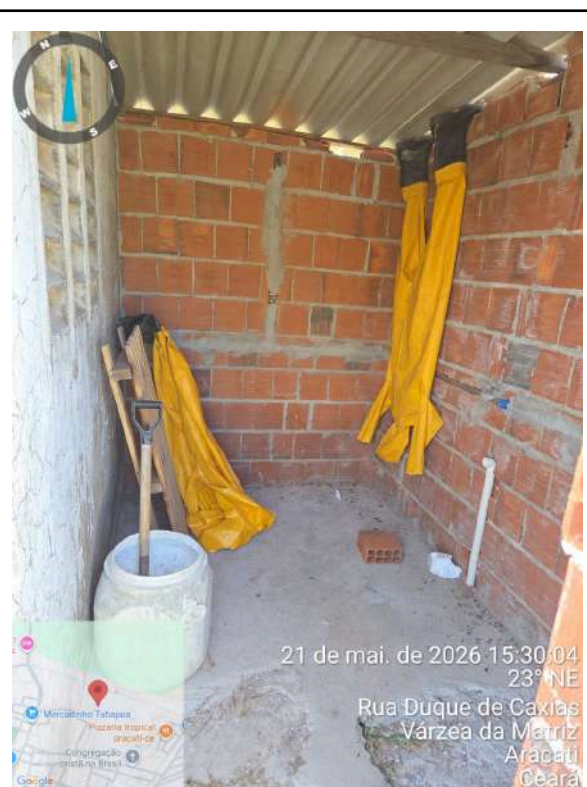
**Foto 279** - EEE-G (sede): banheiro em construção, sem prazo de conclusão.

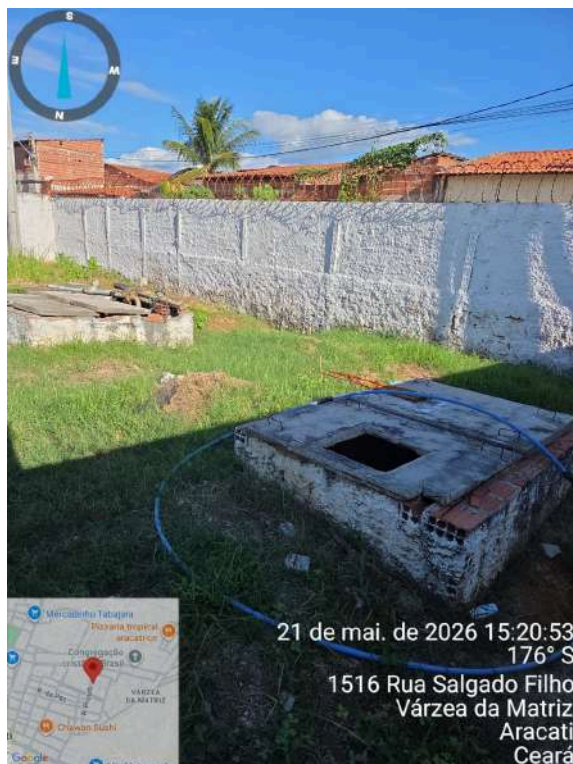
**Foto 281** - EEE São Rafael (sede): tampa aberta.

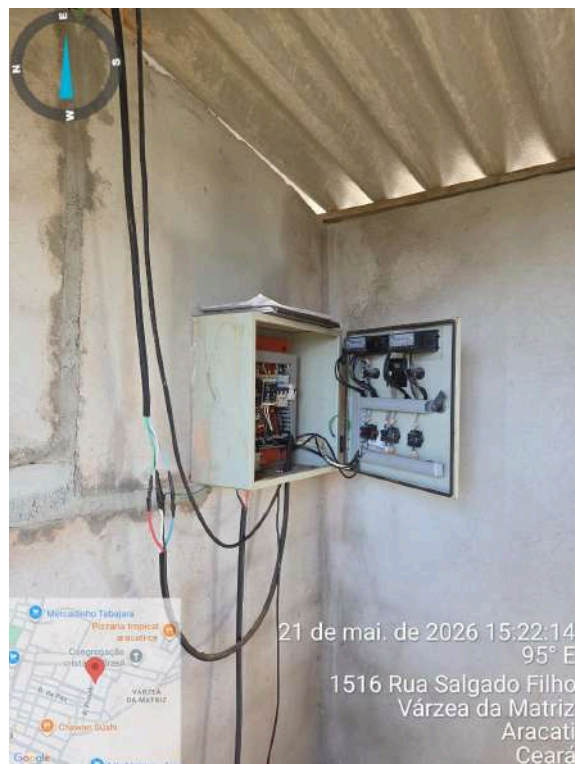
**Foto 282** - EEE São Rafael (sede): fiação exposta sem proteção.

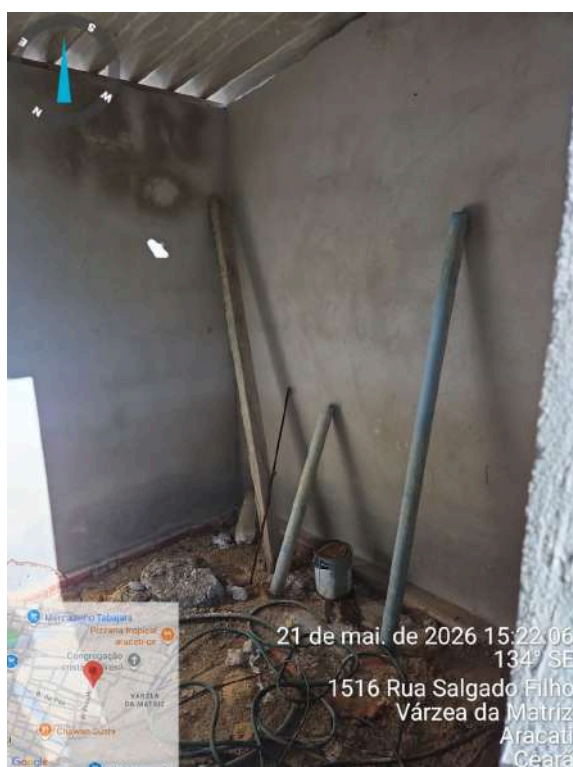
**Foto 283** - EEE São Rafael (sede): fiação solta com disposição de material inadequado.

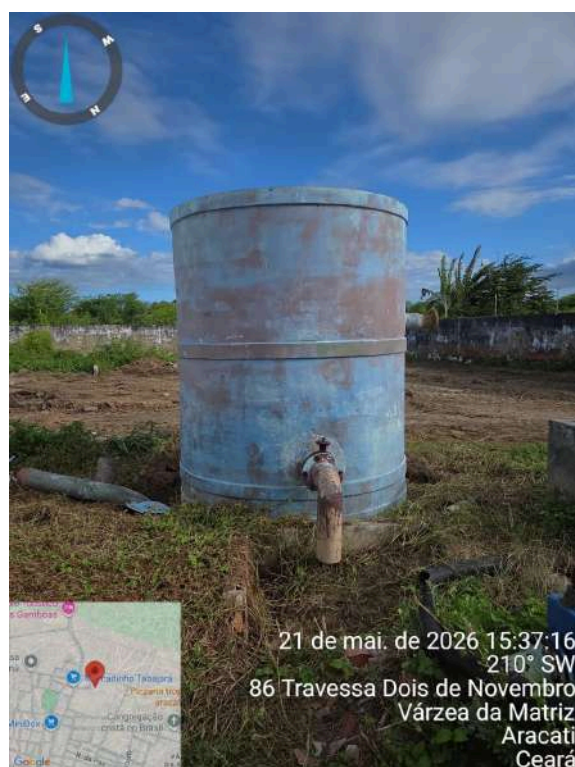
- EEE Tabajaras: decanto digestor desativado, sem desmobilização (13 anos inativo); sem identificação, muro parcialmente quebrado; área com sujeidade, com risco de queda; tampa sem vedação e inadequada; tubulações com vegetação alta e oxidadas (**Fotos 284 a 289**).

**Foto 284** - EEE Tabajaras (sede): decanto digestor desativado, há 13 anos sem remoção.

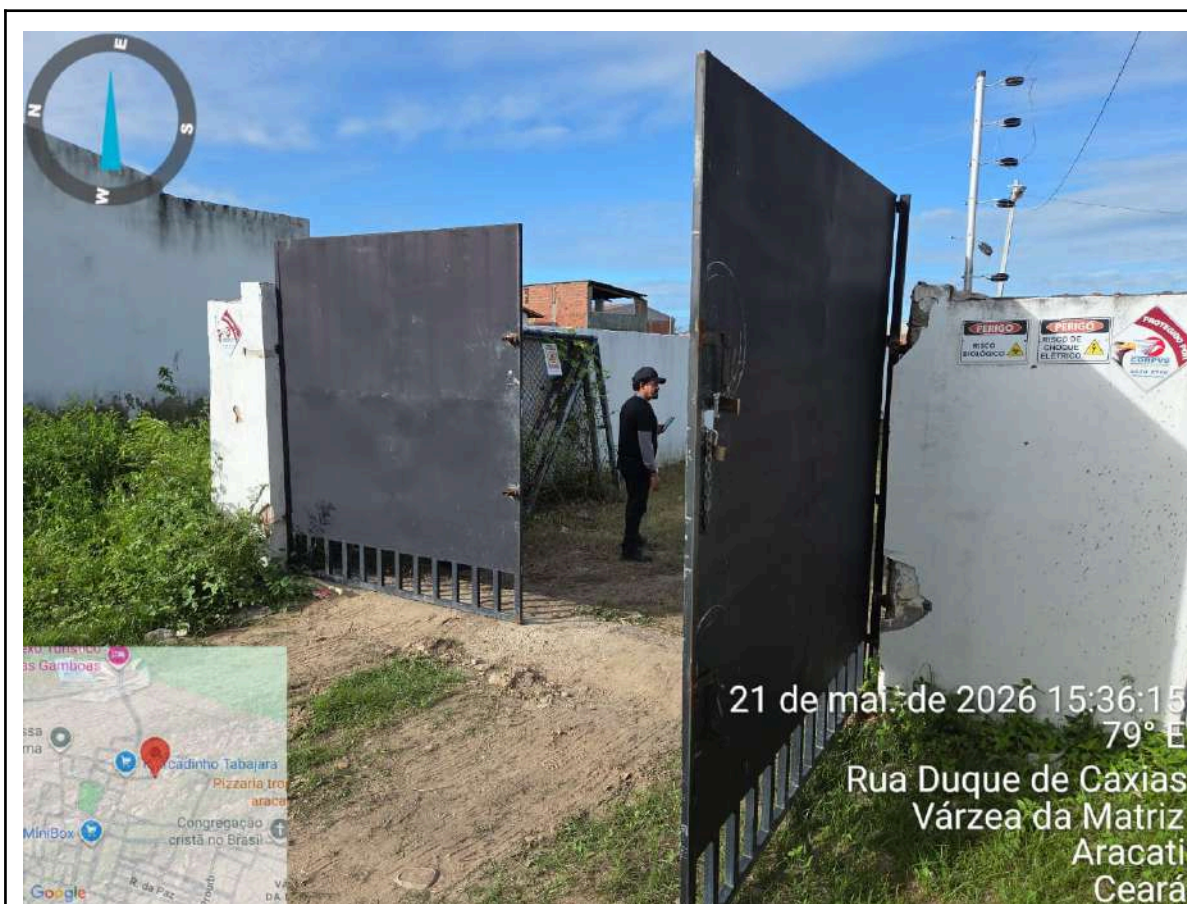
**Foto 285** - EEE Tabajaras (**sede**): sem identificação, muro parcialmente quebrado.

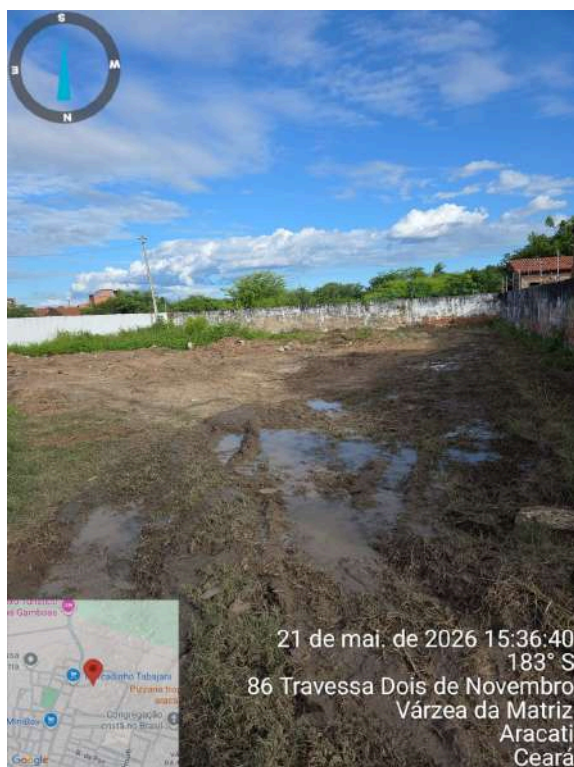
**Foto 286** - EEE Tabajaras (**sede**): área com sujeira, com risco de queda.

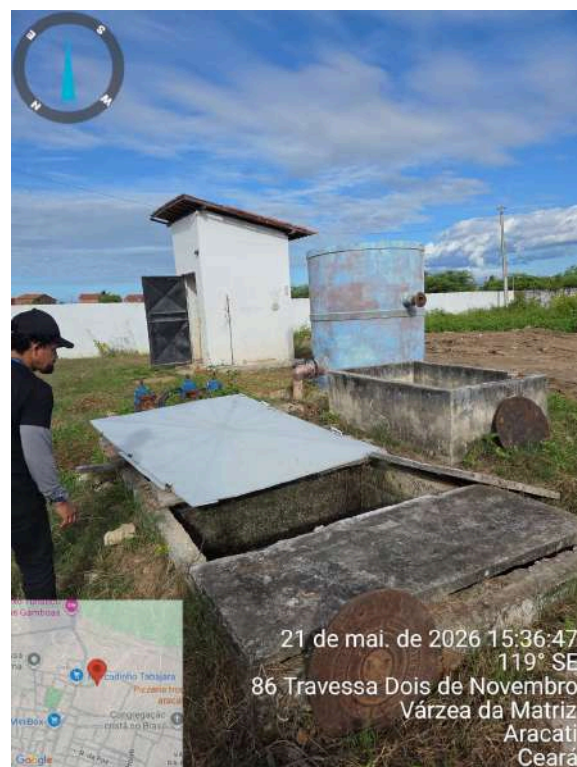
**Foto 287** - EEE Tabajaras (**sede**): tampa sem vedação e inadequada.

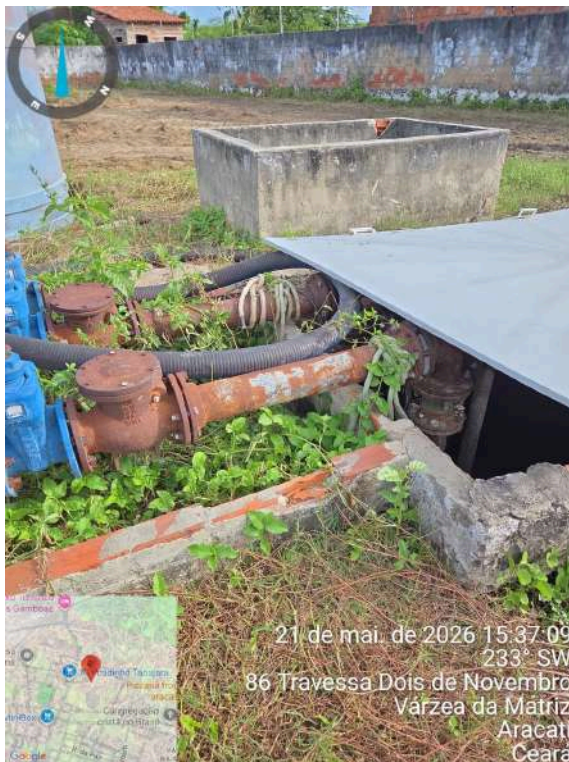
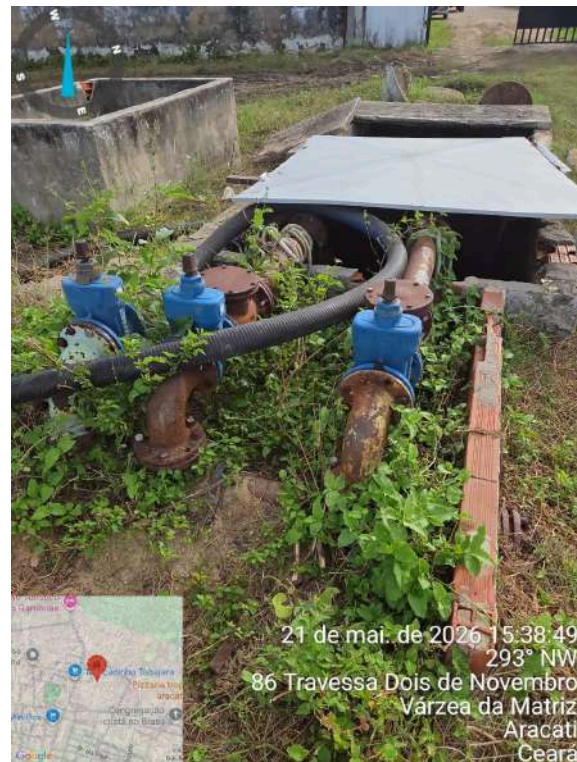
**Foto 288** - EEE Tabajaras (sede):  
tubulações com vegetação alta e oxidadas.

**Foto 289** - EEE Tabajaras (sede):  
tubulações com vegetação alta e oxidadas.

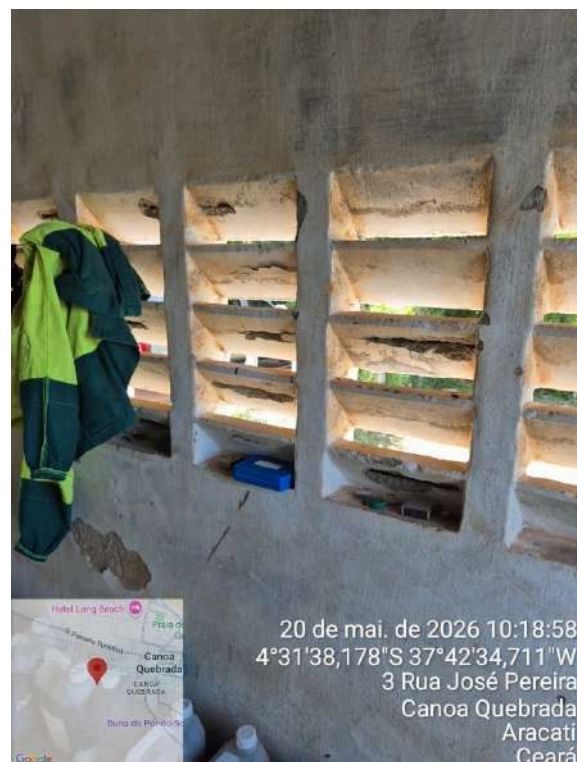
**Foto 291** - ETE Canoa Quebrada: casa  
de apoio com armadura exposta.

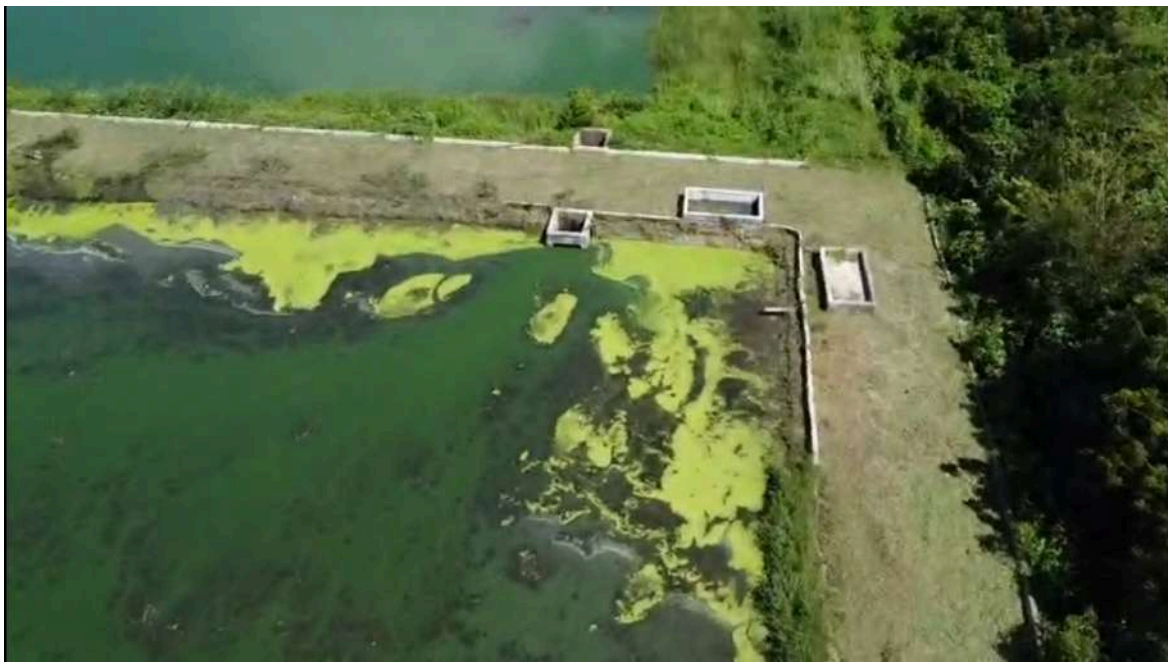
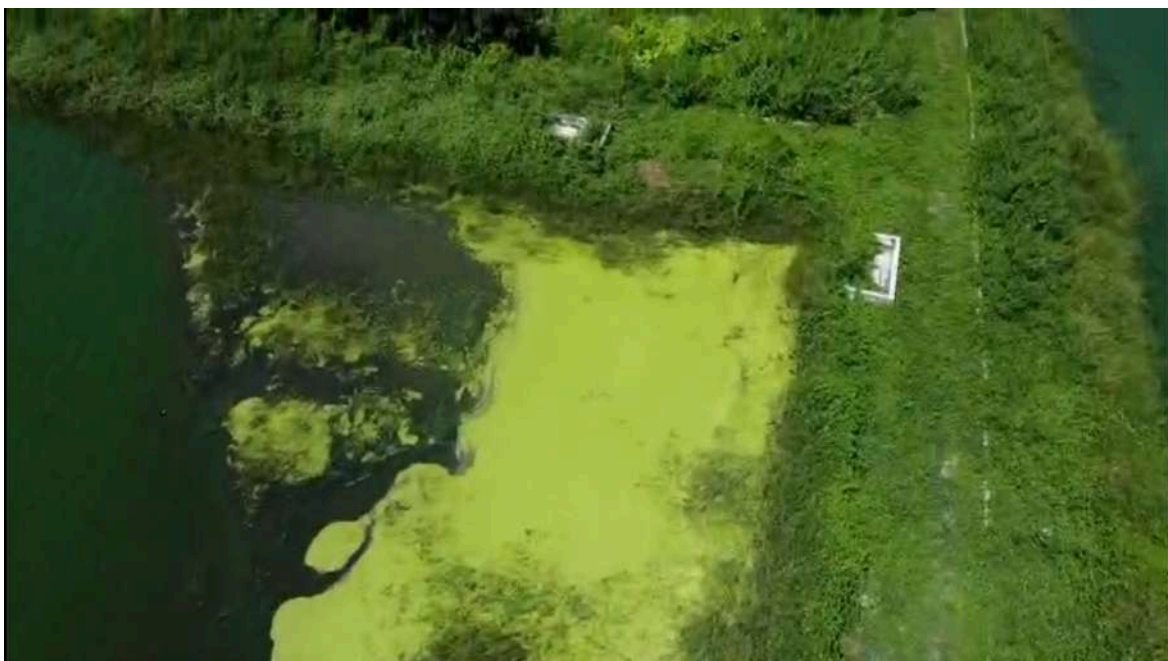
**Foto 292** - ETE **Canoa Quebrada**: lagoa com vegetação e sujeira, reduzindo a área útil de tratamento.

**Foto 293** - ETE **Canoa Quebrada**: lagoa com vegetação e sujeira, reduzindo a área útil de tratamento.
