## **RELATÓRIO DE FISCALIZAÇÃO RF/CSB/0027/2026**

**Assunto:** Fiscalização dos Sistemas de Abastecimento de Água e Esgotamento Sanitário do Município de Aracati

**COORDENADORIA DE SANEAMENTO BÁSICO**

**Fortaleza – CE  
Junho/2026**

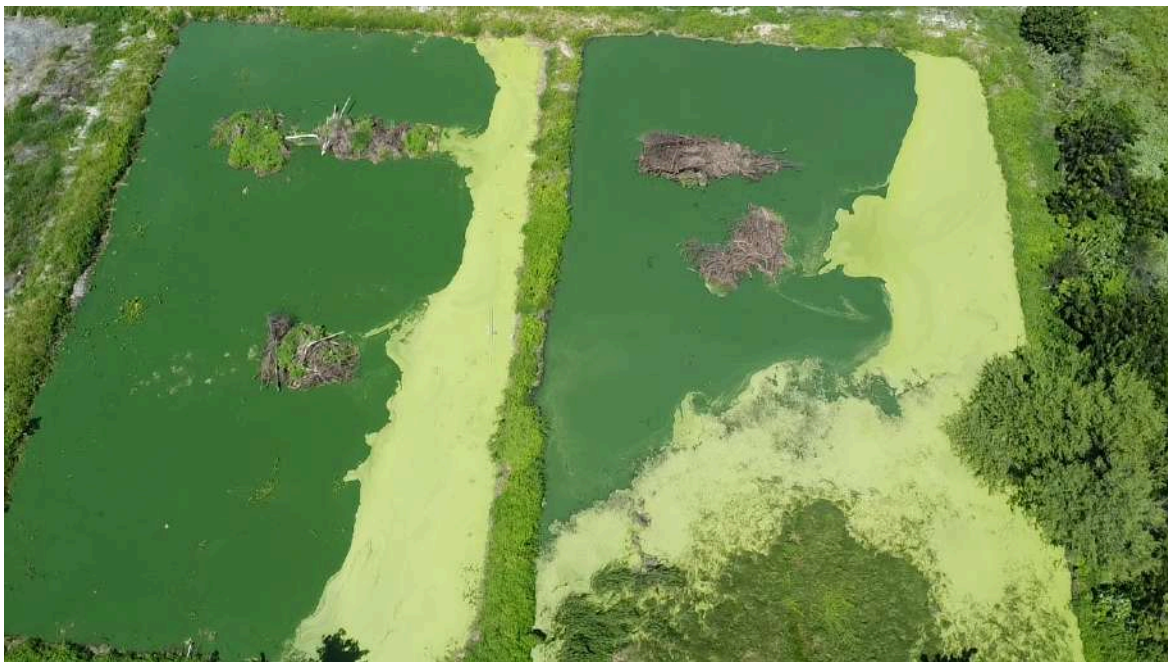
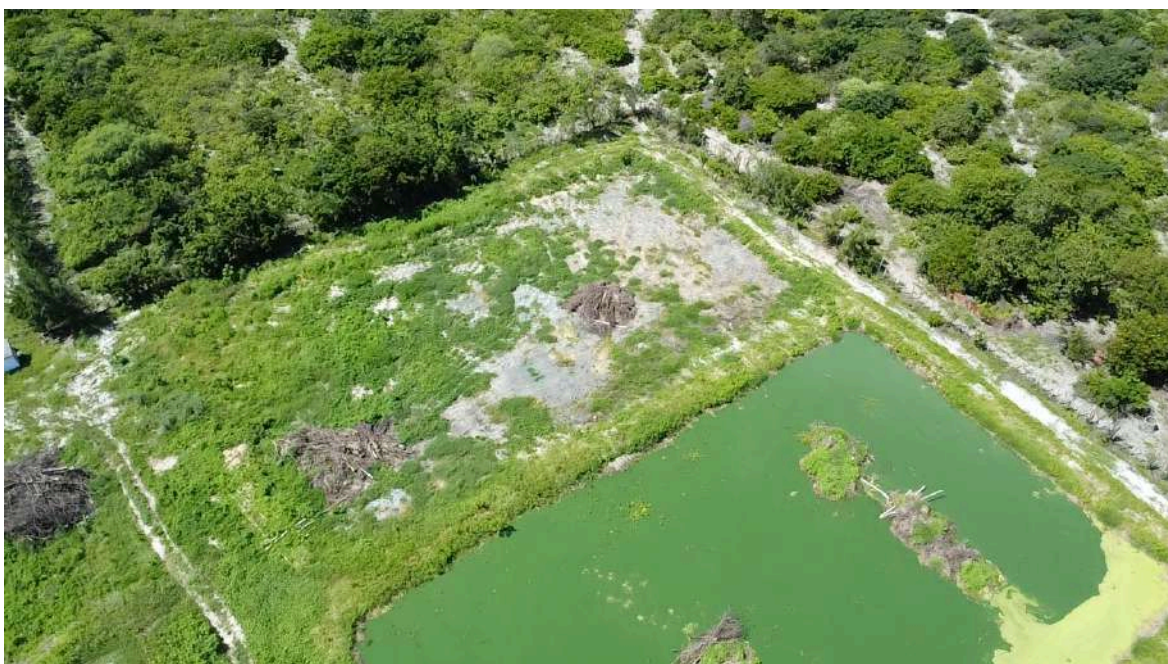
**Foto 294 - ETE Canoa Quebrada:** leito de secagem com vegetação acumulada.

**Foto 295 - ETE Canoa Quebrada:** leito de secagem com vegetação acumulada.

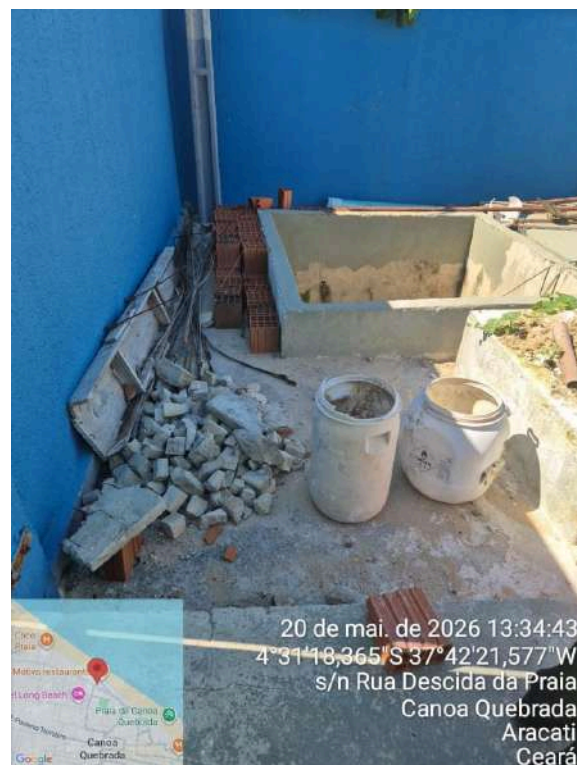
**Foto 298** - EEE-01 (Canoa): acúmulo de material de descarte inadequado.
