## **RELATÓRIO DE FISCALIZAÇÃO RF/CSB/0028/2025**

**Assunto:** Fiscalização do Sistema de Abastecimento  
de Água do Município de Apuiarés

**COORDENADORIA DE SANEAMENTO BÁSICO**

**Fortaleza – CE  
Outubro/2025**

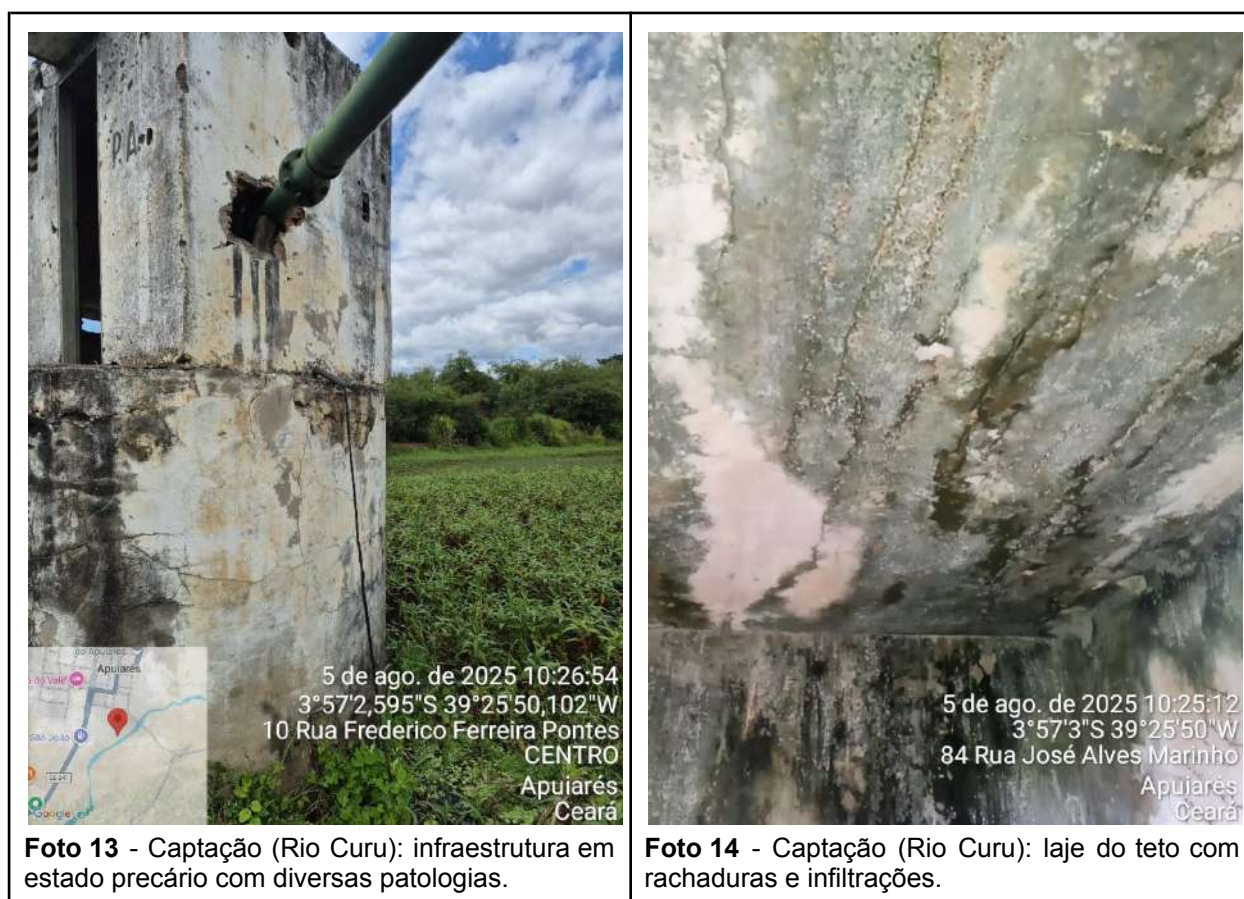
- Captação Rio Curu: infraestrutura em estado precário de manutenção, apresentando várias patologias como revestimentos e pintura deteriorados, buracos sem acabamentos, rachaduras e infiltrações na laje do teto, entre outros (**Fotos 1 a 4; Fotos 13 e 14**);
- ETA
  - Adutora: caixa de dispositivos com borda danificada e pintura degradada; existe uma caixa antiga em desuso não aterrada (**Fotos 15 e 16**);
  - Filtros: os filtros F-01 e F-02 apresentam processo corrosivo de sua infraestrutura (**Fotos 17 e 18**);

**Foto 15** - Adutora: caixa de proteção de dispositivos com borda danificada e pintura degradada.

**Determinação D4** - A CAGECE deve realizar operação e manutenção adequada das unidades integrantes dos sistemas de abastecimento de água e de esgotamento sanitário, visando corrigir as não conformidades descritas na constatação C4.
