# **RELATÓRIO DE FISCALIZAÇÃO**

## **RF/CSB/0028/2026**

**Assunto:** Fiscalização do Sistema de Abastecimento de Água do Município de Itaiçaba/CE

**COORDENADORIA DE SANEAMENTO BÁSICO**

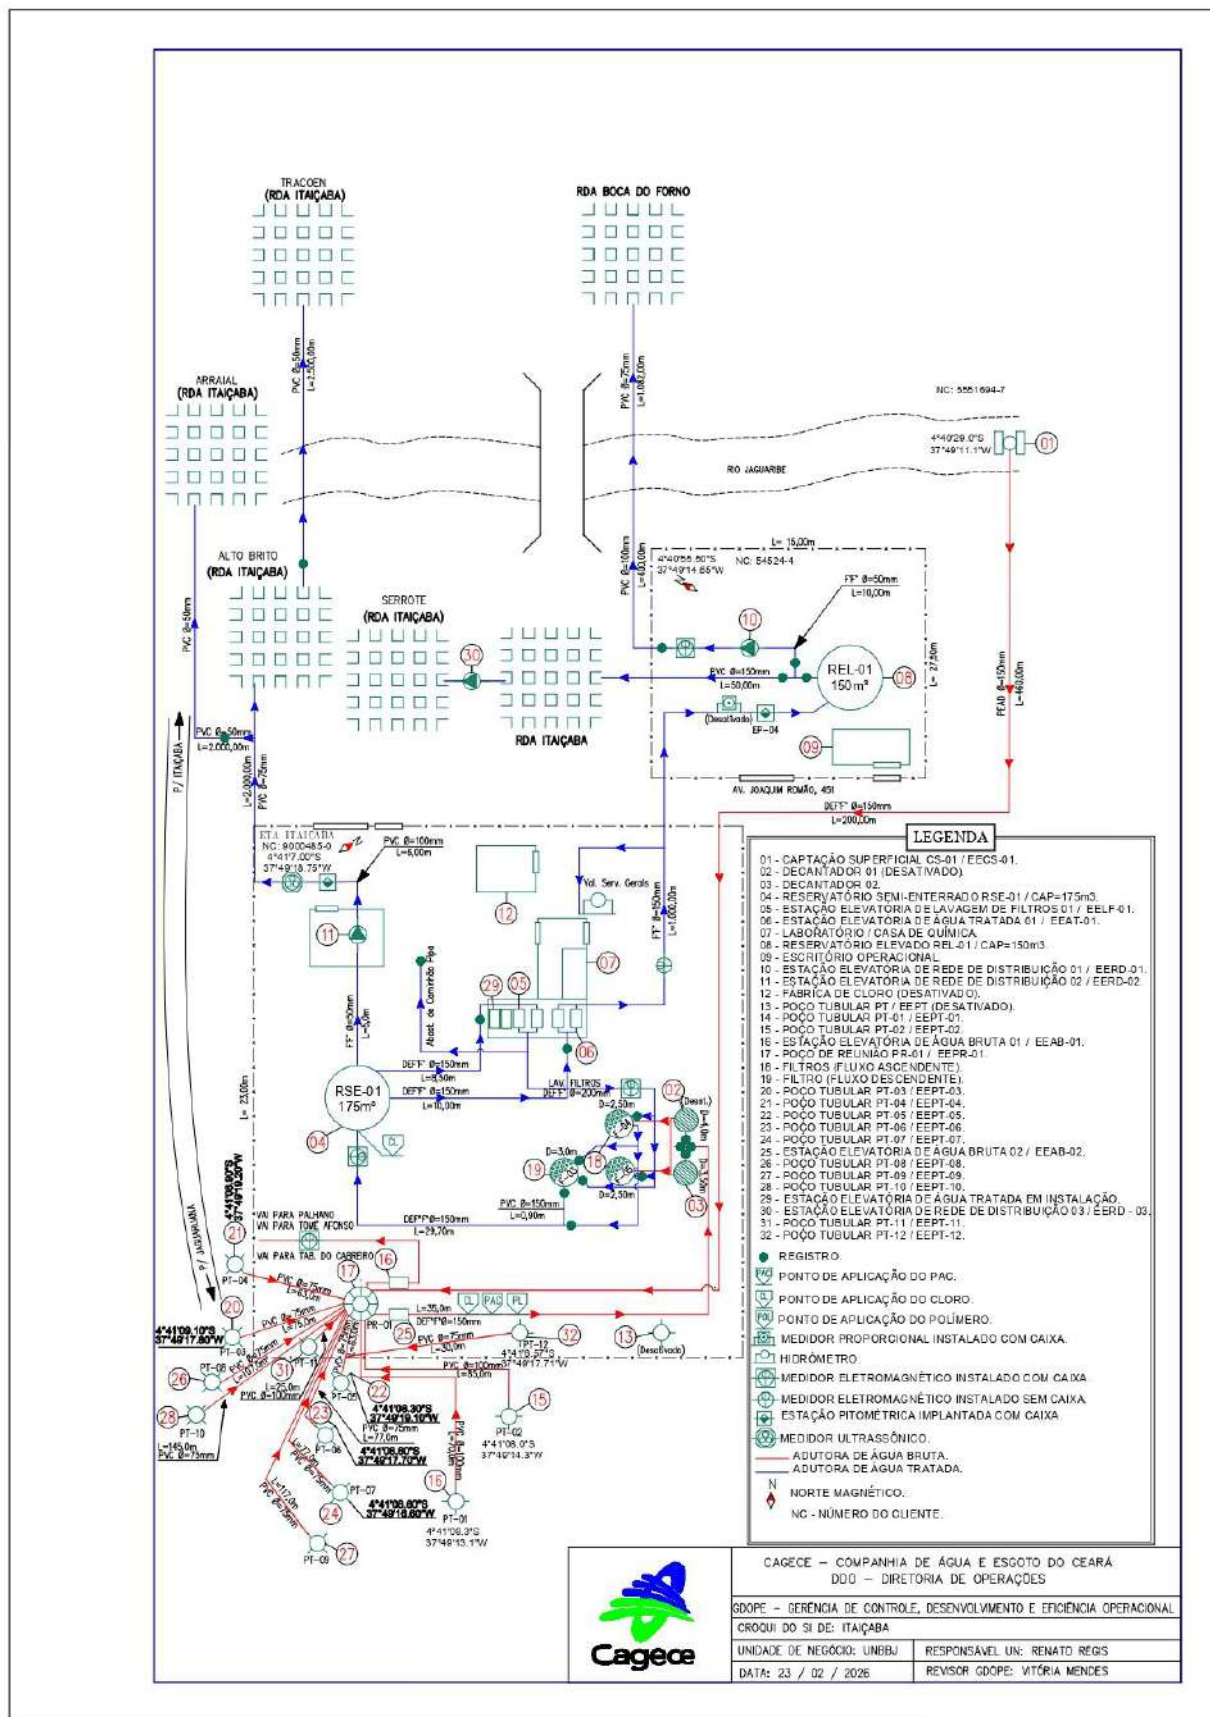
**Figura 1 - Croqui do SI de Itaíçaba.**

O SI do Município de Itaiçaba (**Figura 1**) tinha 2.100 ligações ativas na sede e na localidade de Boca de Forno em dezembro de 2025. Os índices de cobertura e atendimento fornecidos pela Cagece eram, respectivamente, 98,08% e 83,59% (**Quadro 1**).

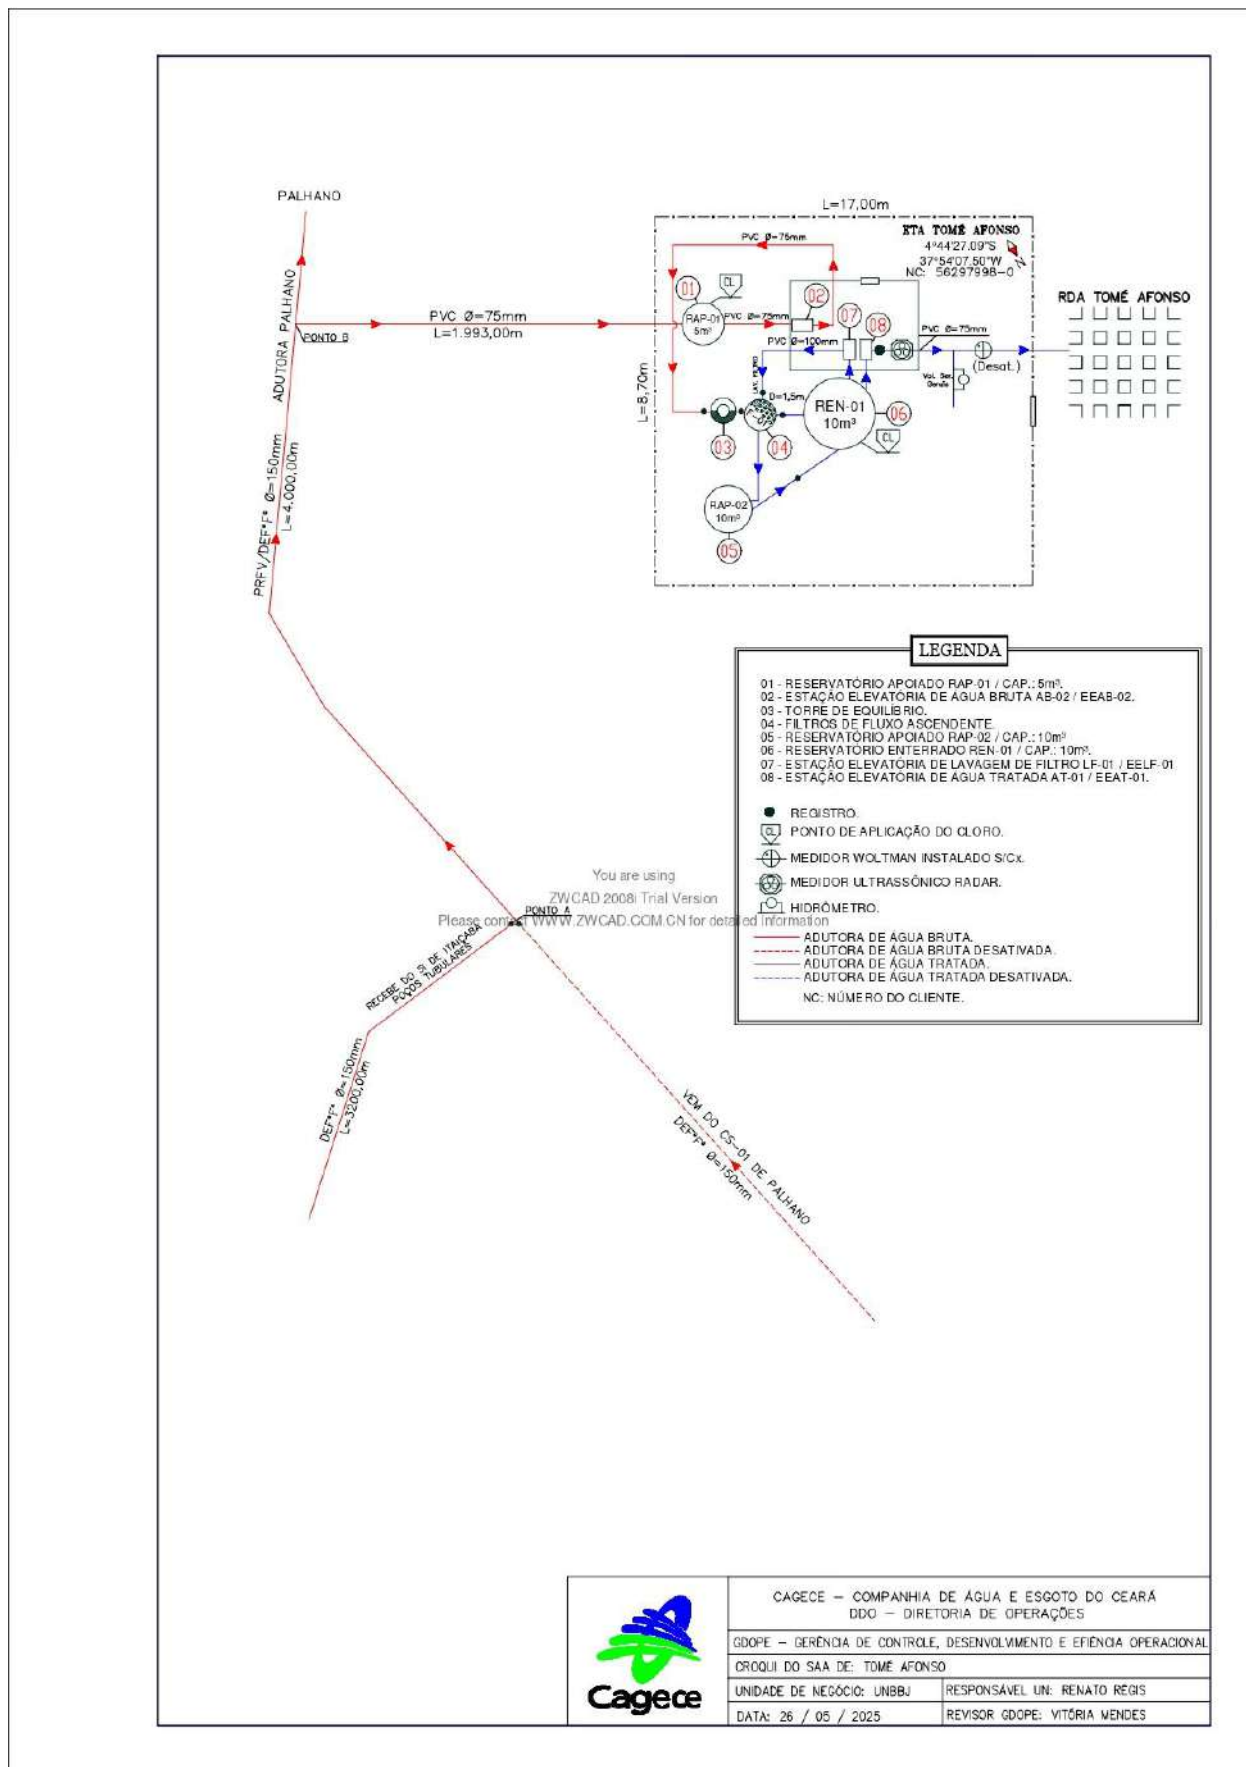
**Figura 2 - Croqui do SAA de Tomé Afonso.**

O SAA da localidade de Tomé Afonso (**Figura 2**) tinha 118 ligações ativas em dezembro de 2025. Os índices de cobertura e atendimento fornecidos pela CAGECE eram, ambos, de 100,00% (**Quadro 1**). A água bruta é recebida do SI de Itaiçaba e da captação superficial de Palhano, sendo encaminhada para a ETA, que por sua vez é composta de um filtro de fluxo ascendente, com 19,45 horas de funcionamento e uma vazão captada de 4,02 m³/h.

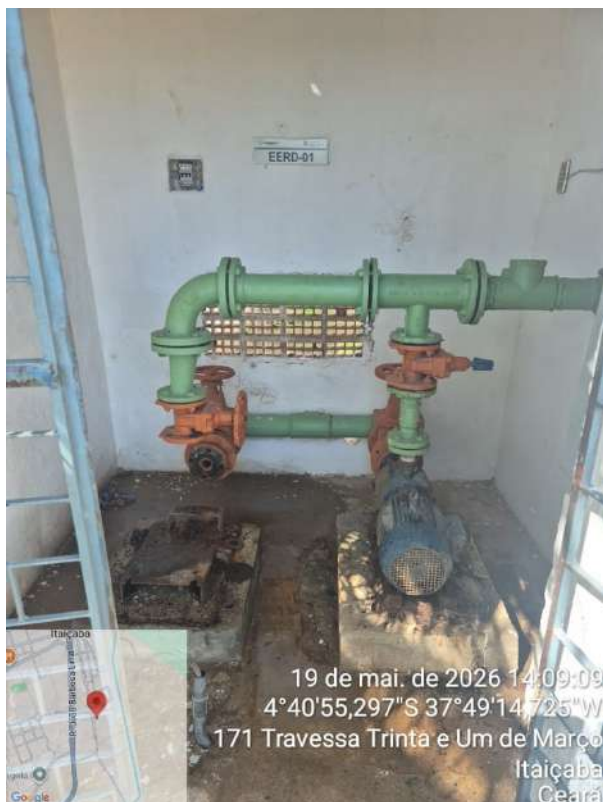
- REL-01: sem escada de acesso a parte superior, laje sem guarda-corpo e para-raio (**Fotos 1 e 2**).
- EERD-01: sem bomba reserva, sem iluminação (**Fotos 3 e 4**).
- ETA / Poço de Reunião: teto com armadura exposta (**Fotos 5 e 6**).
- ETA: laboratório sem porta; F-04 com abertura sem grade de proteção; tubulação de saída do reservatório sem grade/tampa (**Fotos 7 a 9**).
- PT-12: fiação solta sem eletrodutos (**Foto 10**).

**Foto 2** - REL-01 (**sede**): plataforma sem guarda-corpo.

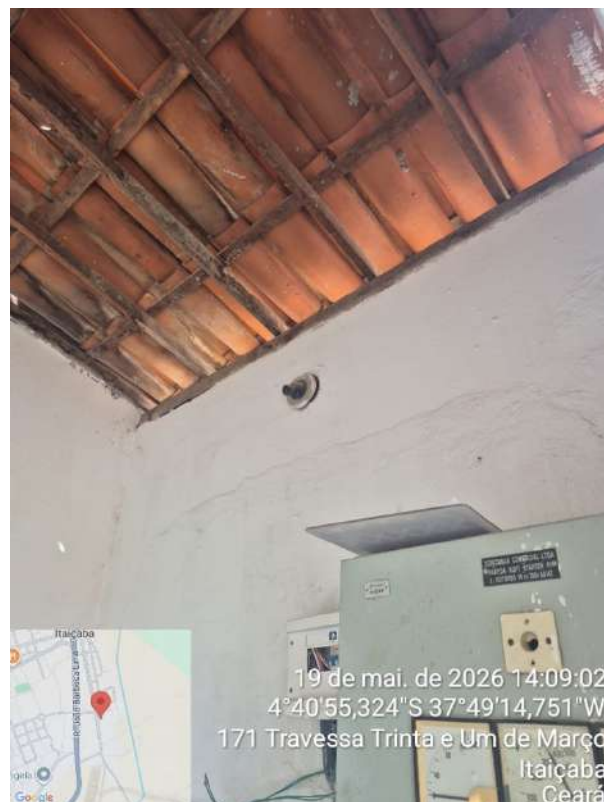
**Foto 3 - EERD-01 (sede): sem bomba reserva.**

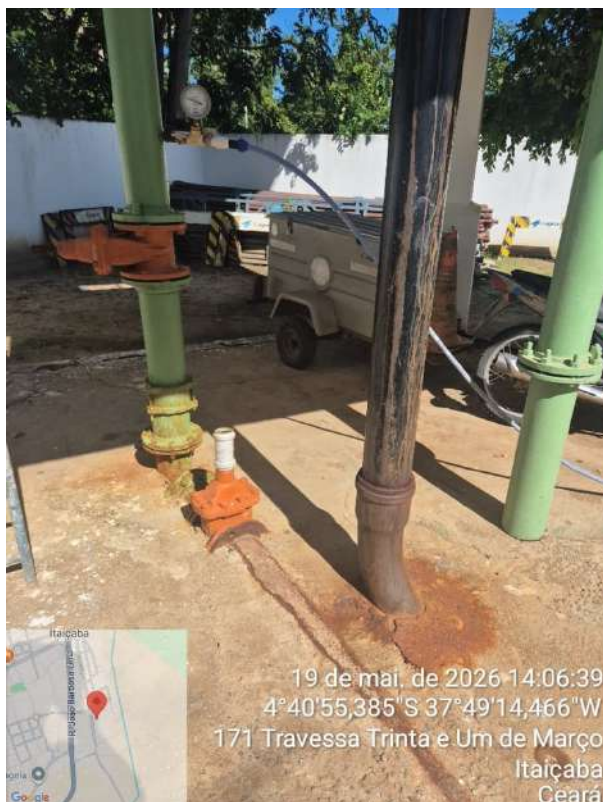
- Captação: tubulação oxidada (**Foto 15**).
- REL-01: marcas de infiltração, pintura desgastada, tampa deslocada, laje com rachaduras; tubulação oxidada; válvula desgastada com vegetação crescida na caixa (**Fotos 16 a 19**).

**Foto 17** - REL-01 (sede): pintura desgastada, tampa deslocada, laje com rachaduras.

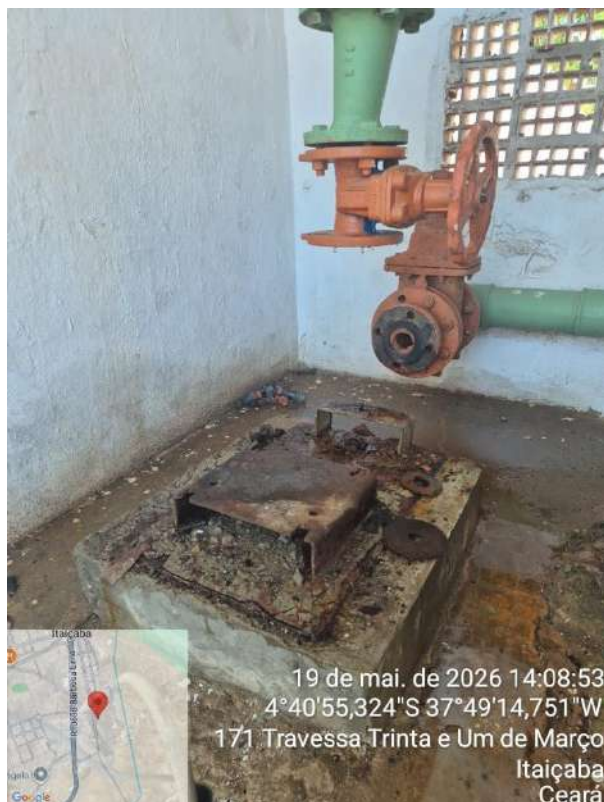
- EERD-01: piso molhado, base das bombas oxidação avançada, telhado quebrado (**Fotos 20 a 23**).
- ETA / EERD-02: porta danificada, parede quebrada para passagem de tubulação; bomba sem proteção e com vazamento, tubulações e base oxidadas (**Fotos 24 e 25**).

**Foto 21 - EERD-01 (sede):** base das bombas com oxidação avançada.

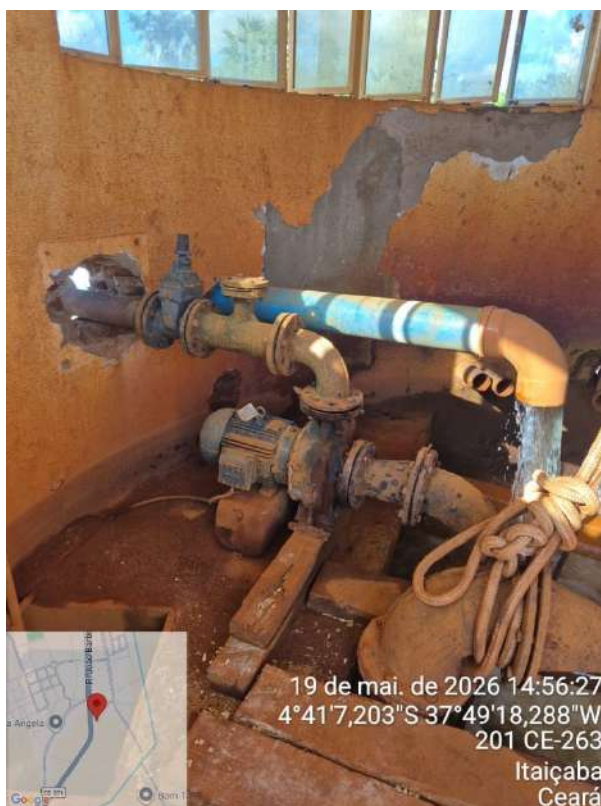
- ETA / RSE-01: reservatório com rachaduras, vazamento e pintura deteriorada; tampa deslocada (**Fotos 30 a 36**).
- ETA / Poço de Reunião: piso de entrada degradado, com manchas de ferro; tubulações oxidadas e parede desgastada, parede quebrada para passagem de tubulação; cordas e parafusos sem armazenamento correto próximo a abertura de água; sem iluminação, tubulações desgastadas (**Fotos 37 a 42**).

**Foto 38** - ETA Itaíçaba / Poço de Reunião: tubulações oxidadas e parede desgastada.

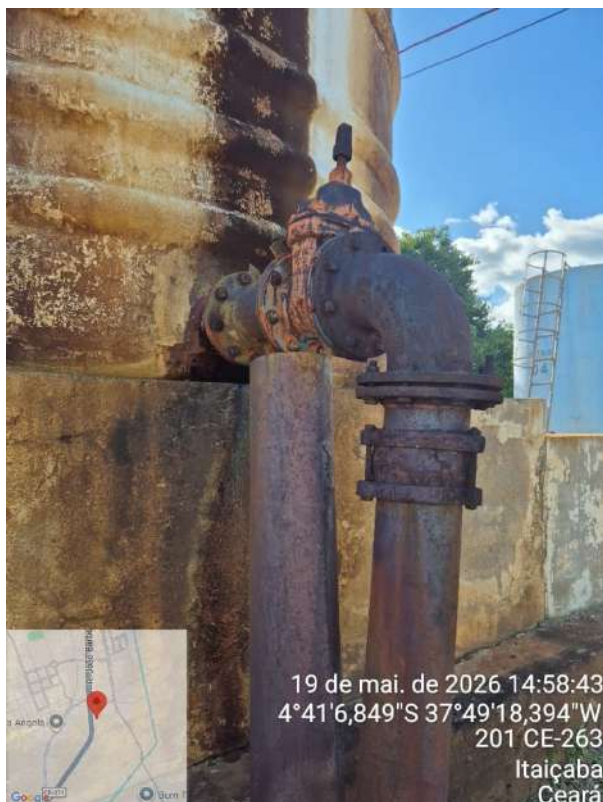
- ETA: captação com vazamento; registro com vazamento; sistema de cloração desativado desgastado e com sujeira; decantador com pintura deteriorada, vazamento, tubulação oxidada e apoio improvisado; F-03 com tubulação desgastada e com vazamento na parte inferior; F-04 com pintura desgastada, tubulações oxidadas; F-05 com tubulação desgastada, apoio improvisado, parafusos oxidados, registro improvisado e indícios de vazamento; base antiga do decantador erodiu, acumulando material inadequadamente (**Fotos 43 a 56**).

**Foto 48** - ETA Itaíçaba: decantador com tubulação oxidada e apoio improvisado.

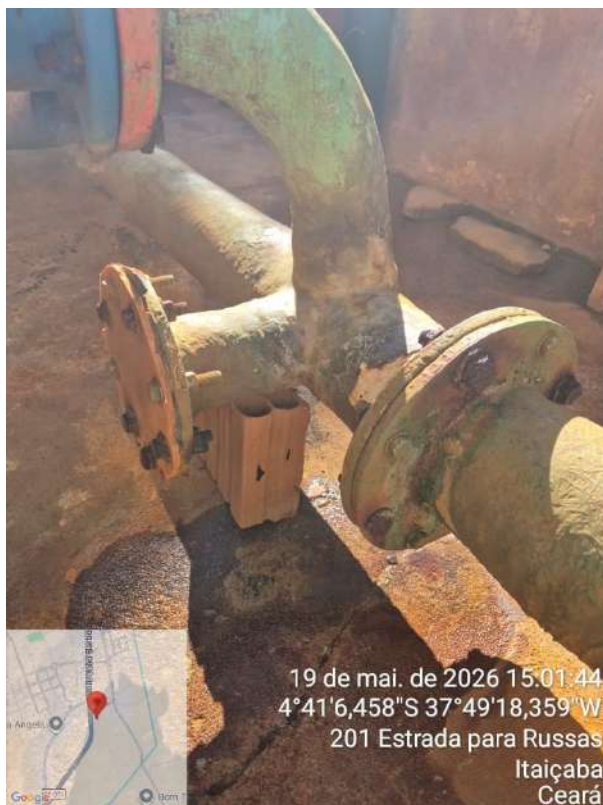
**Foto 52** - ETA Itaiçaba: F-04 com pintura desgastada e tubulações oxidadas.

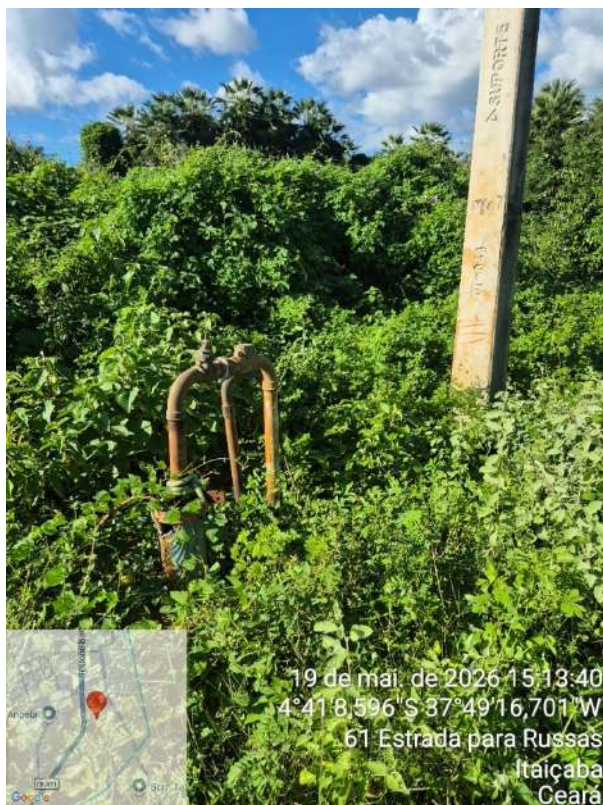
**Foto 60 - PT-04 (sede): tubulação oxidada, poço sem proteção.**

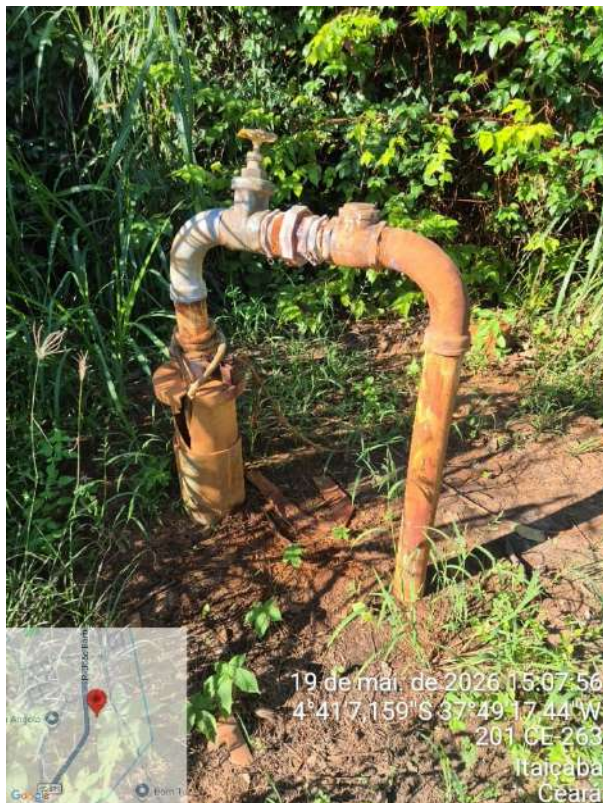
**Foto 64 - PT-10 (sede):** tubulação oxidada, poço sem proteção, coberto por vegetação.

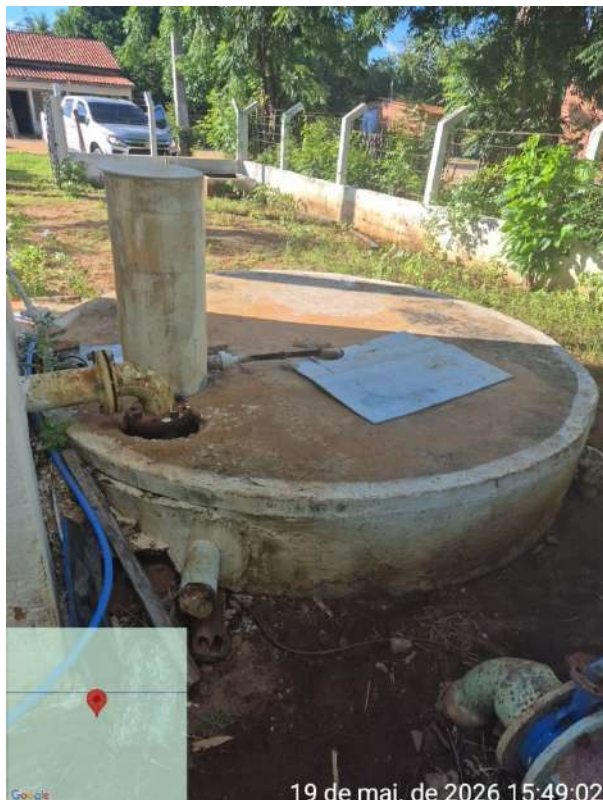
- ETA: torre de equilíbrio com pintura desgastada; escada oxidada e filtro com pintura desgastada, com chave presa na válvula com apoio improvisado e com tubulação desgastada; RAP-01 com tubulação de entrada oxidada, com apoio improvisado e parede desgastada; REN-01 com abertura da tubulação inadequada, pintura desgastada, com fissuras, tubulação sem todos os parafusos oxidada, tampa e apoio improvisados; casa com parede desgastada e telhado quebrado, tubulação oxidada, acúmulo de material de descarte inadequado e parede desgastada, parcialmente quebrada; bomba e base oxidadas, parede desgastada (**Fotos 67 a 80**).

**Foto 72 - ETA Tomé Afonso:** RAP-01 com apoio improvisado e parede desgastada.
