## **RELATÓRIO DE FISCALIZAÇÃO RF/CSB/0031/2026**

**Assunto: Fiscalização do Sistema de Abastecimento de  
Água do Município de Morrinhos**

**COORDENADORIA DE SANEAMENTO BÁSICO**

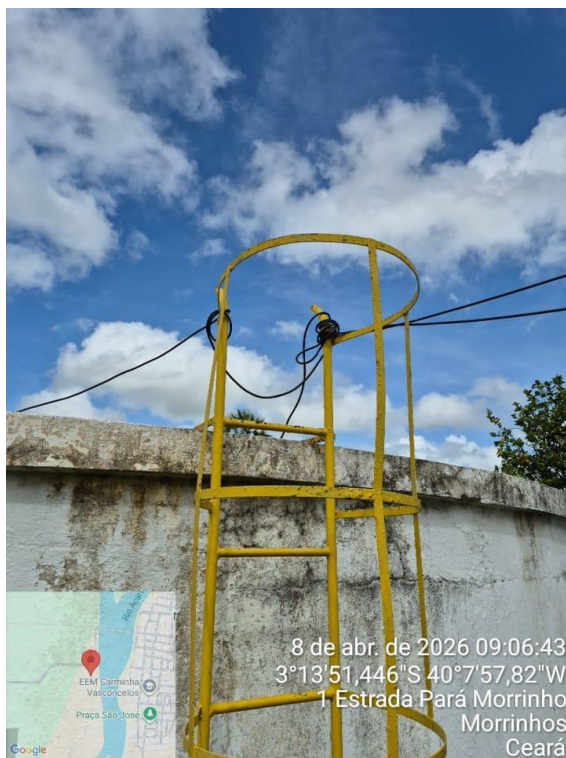
**Foto 6 - ETA / RAP-01 (Sede):** fiação inadequada, fixada na escada.

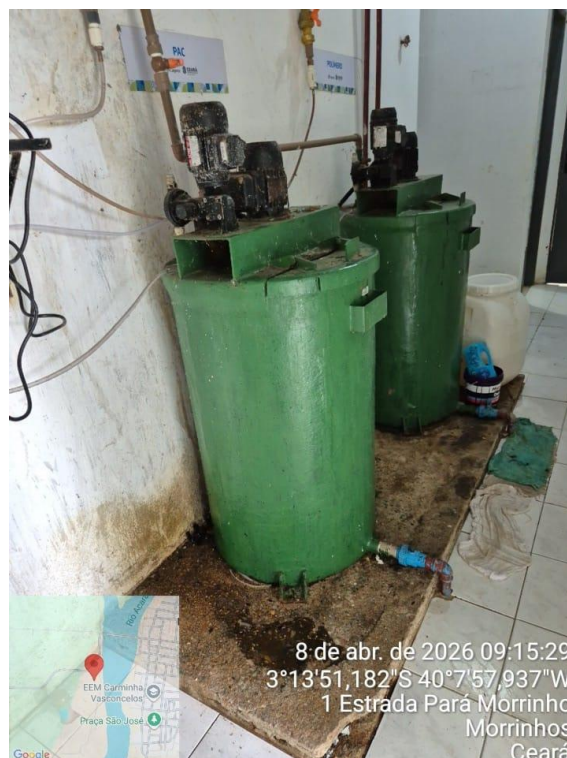
**Foto 23** - ETA / Casa de química (Sede): pintura desgastada e sujeira.

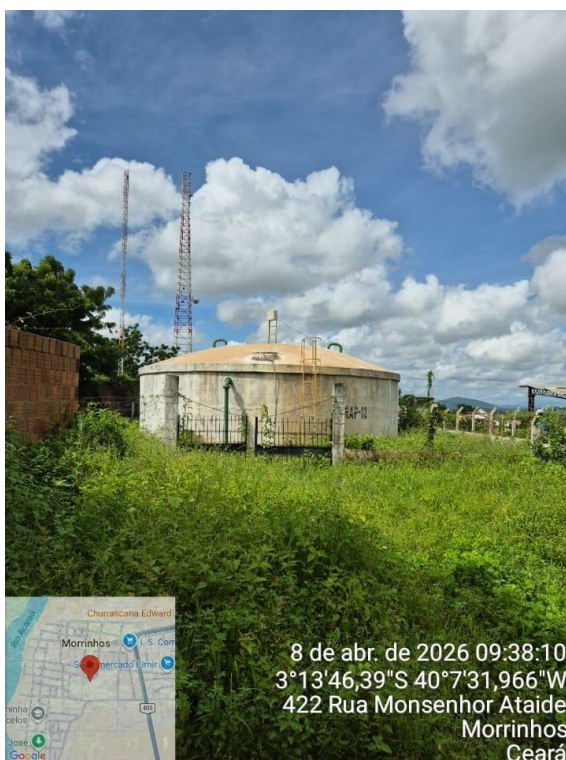
- ETA / RAP-01: a pintura está desgastada (**Fotos 30**);
- RAP-02: a pintura está desgastada; a unidade encontra-se com vegetação crescida, dificultando a circulação e execução das atividades de operação / manutenção; as tubulações de ventilação encontram-se sem tela de proteção (**Fotos 31 a 33**).

**Foto 30 - ETA / RAP-01 (Sede):** pintura desgastada.

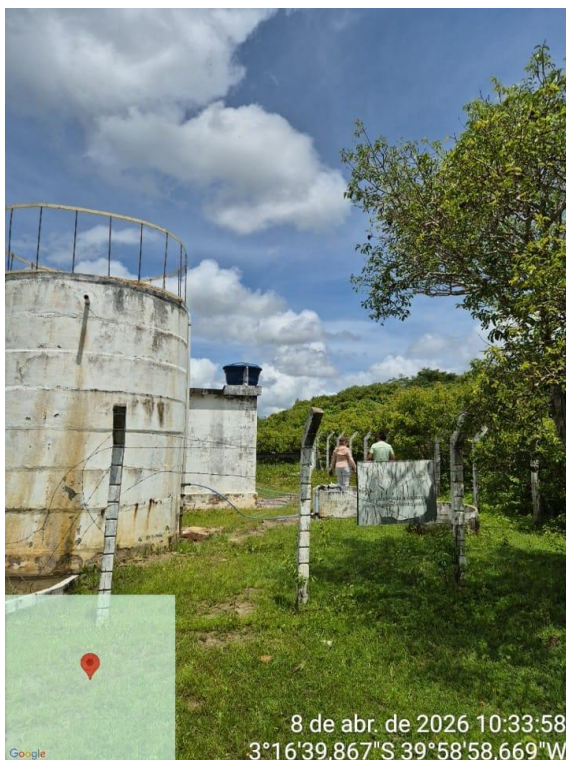
**Foto 46 - RAP-03 / PT-03 / EEAT-03 (Sítio Alegre):** área com portão de acesso danificado, excesso de vegetação.
