## RELATÓRIO DE FISCALIZAÇÃO RF/CSB/0032/2026

**Assunto:** Fiscalização dos Sistemas de Abastecimento de Água e Esgotamento Sanitário do Município de Pacajus

**COORDENADORIA DE SANEAMENTO BÁSICO**

**Fortaleza – CE  
Julho/2026**

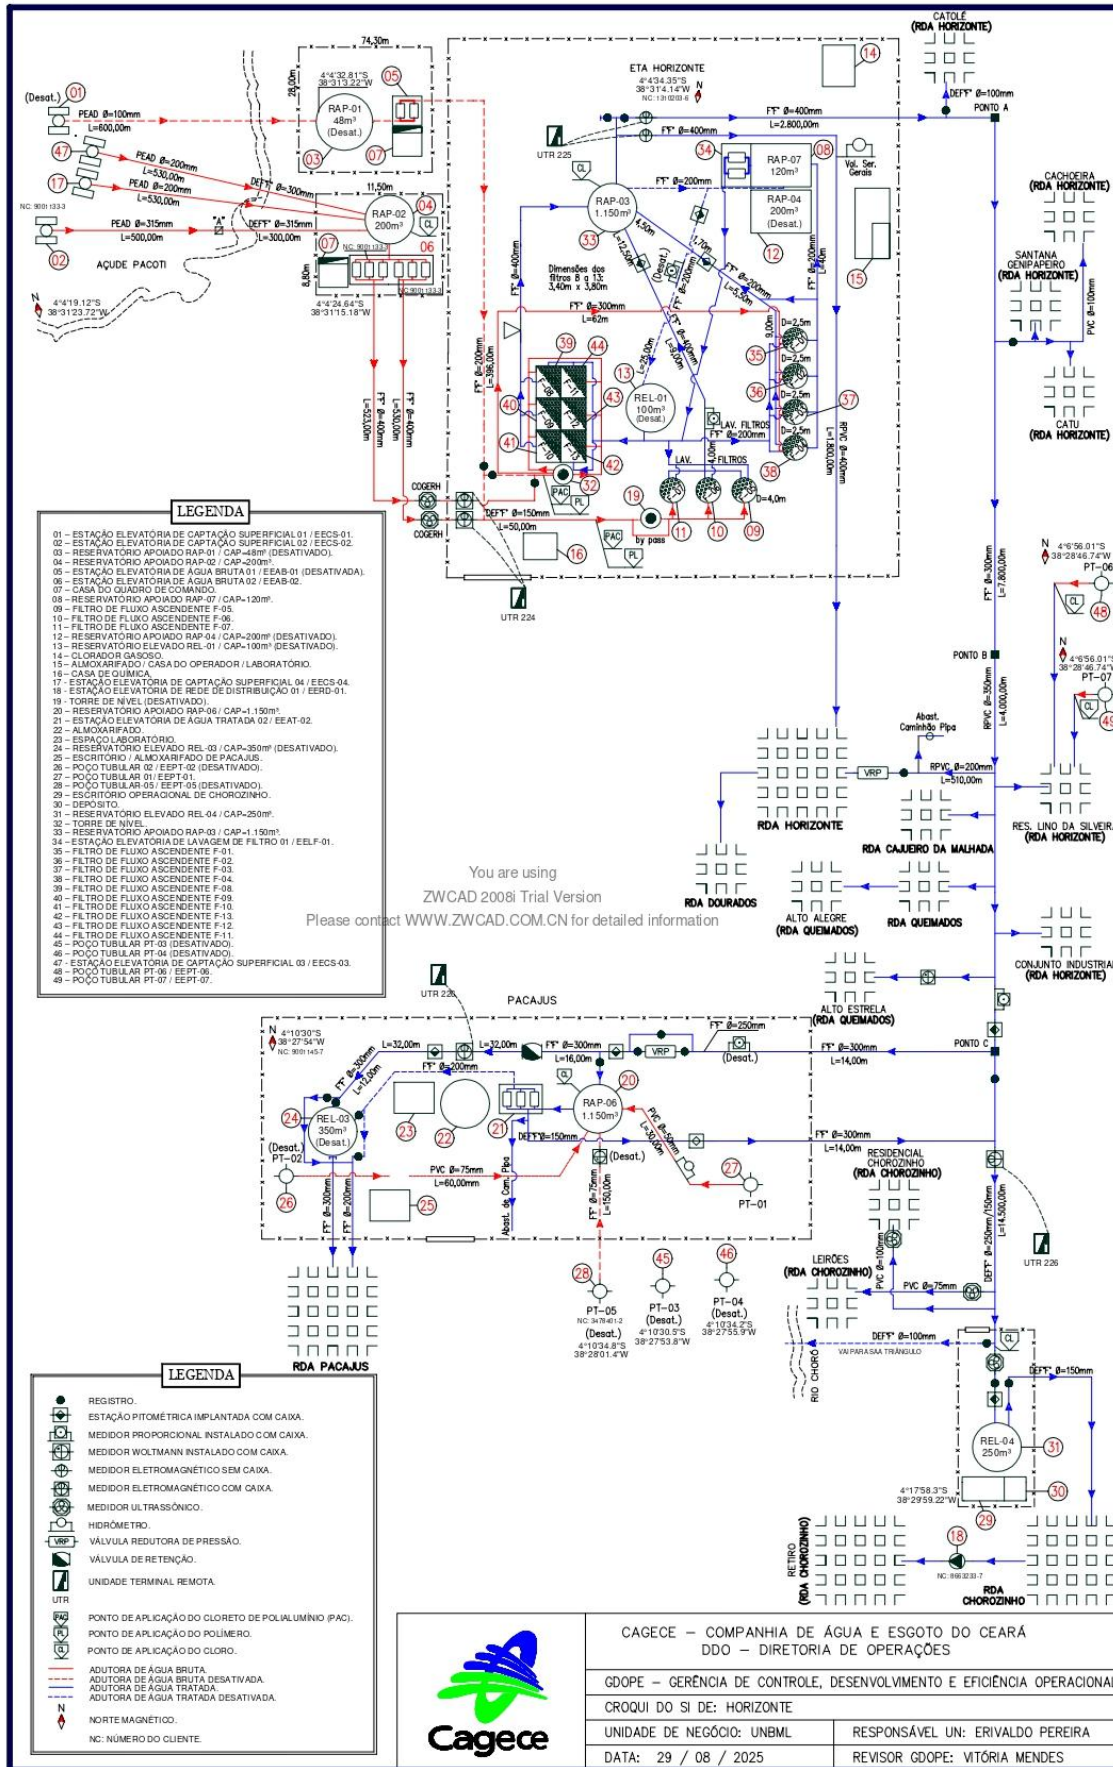
**Figura 1 - Croqui do SAA de Pacajus - SI de Horizonte.**

Horizonte é composta de 13 filtros de fluxo ascendente, com 23,73 horas de funcionamento e uma vazão captada de 1.032,38 m³/h. A capacidade de reservação total de Pacajus é distribuída em um reservatório apoiado de 1.150 m³ (**Quadro 1 e Figura 1**).

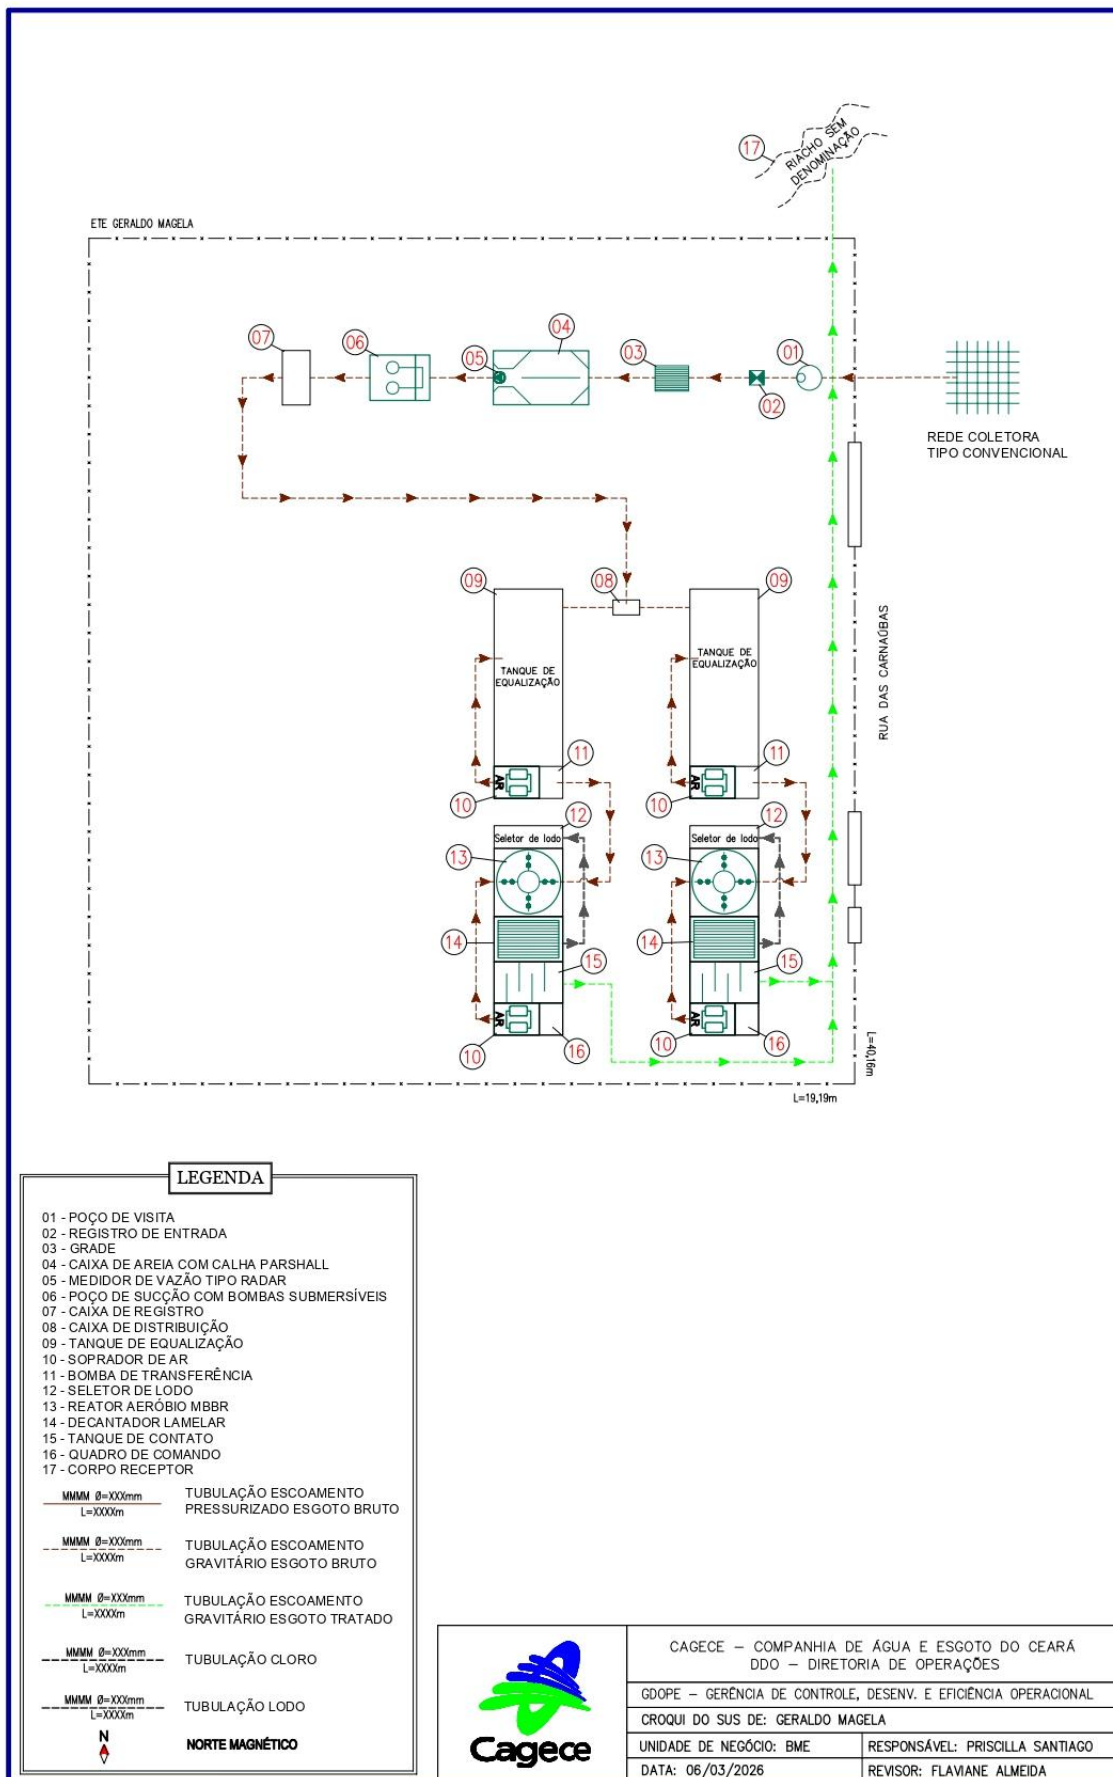
**Figura 2 - Croqui do SES de Pacajus - ETE Geraldo Magela.**

O subsistema ETE Geraldo Magela (**Figura 2**) coleta os esgotos da rede coletora e direciona até a estação, cujo processo de tratamento contempla:

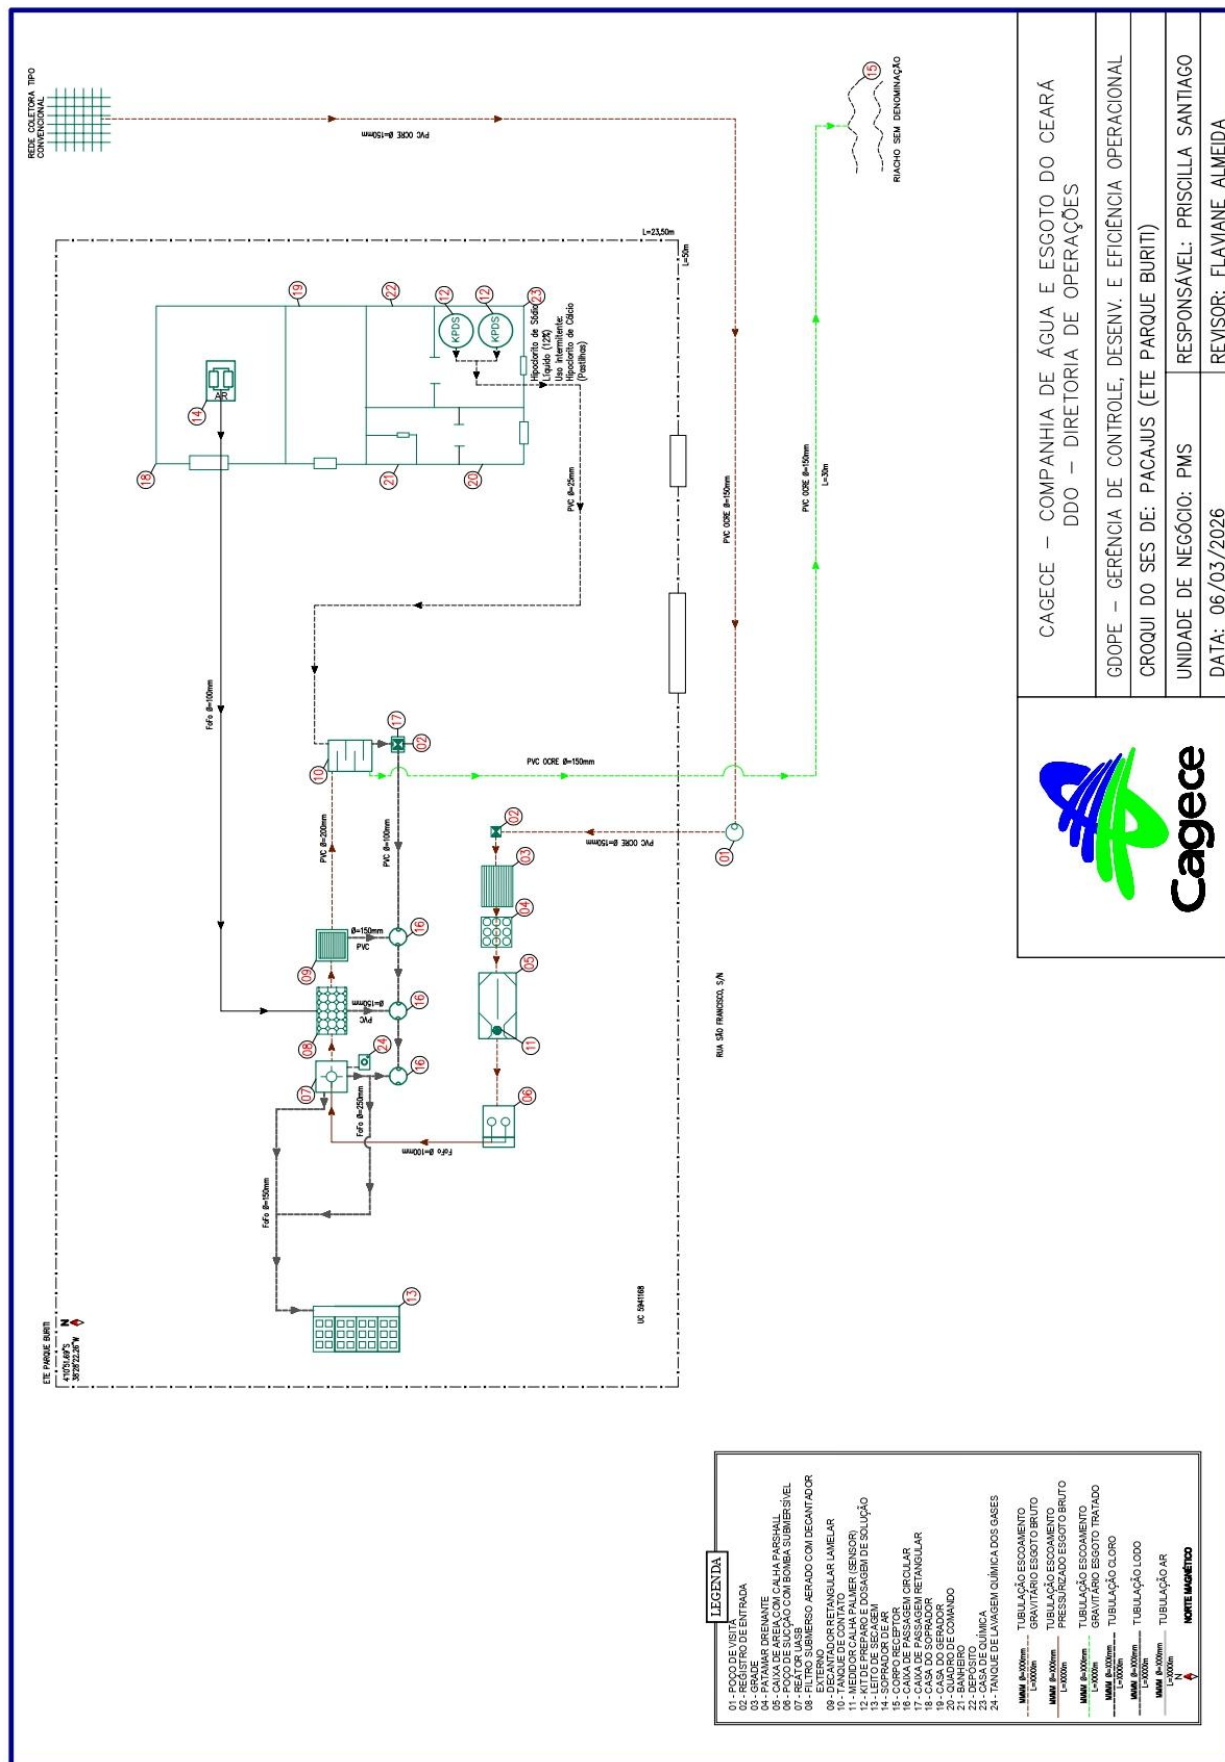
**Figura 3 - Croqui do SES de Pacajus - ETE Parque Buriti.**

O subsistema ETE Parque Buriti (**Figura 3**) coleta os esgotos da rede coletora e direciona até a estação, cujo processo de tratamento contempla:

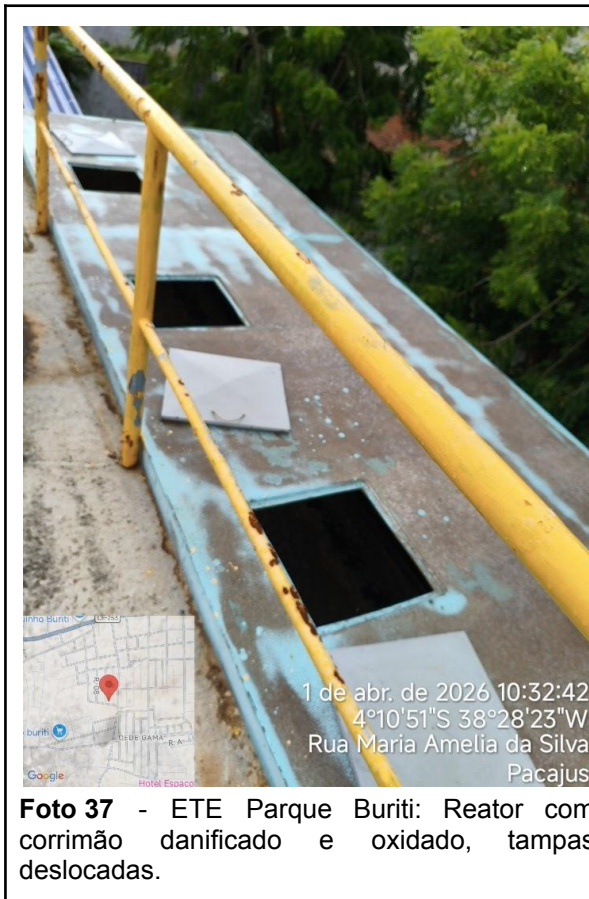
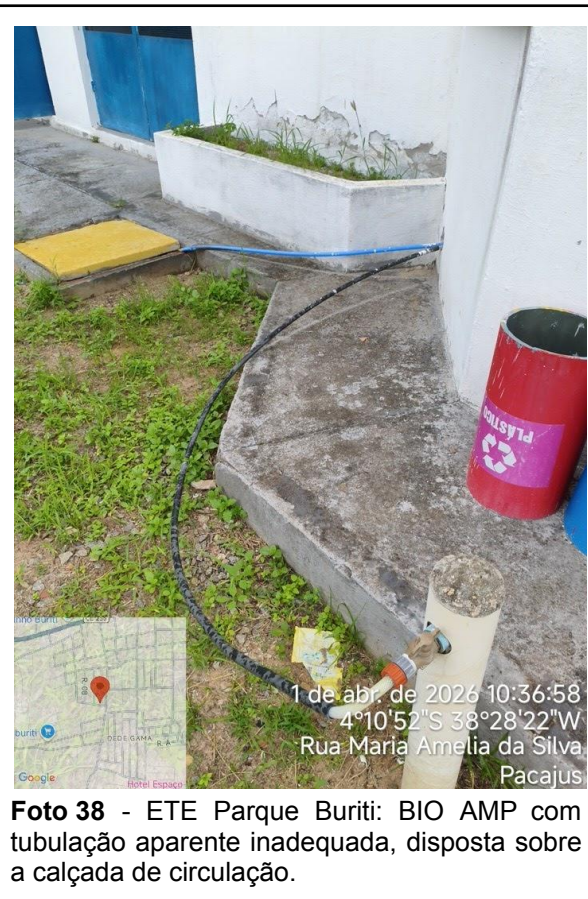
- ETE Geraldo Magela: o tratamento preliminar está com o piso do fosso e a infraestrutura do canal dos esgotos, bem como a pintura das paredes do fosso deteriorados (**Fotos 27 a 30**);
- ETE Parque Buriti: caixas de inspeção com tampas em processo de degradação ou fora do lugar na área do pátio; vala aberta com tubulação exposta; BIO AMP com tubulação aparente disposta sobre a calçada de circulação, de modo improvisado; reator aeróbio com corrimão danificado e oxidado, tampas deslocadas (**Fotos 31 a 38**).

**Foto 36** - ETE Parque Buriti: Reator com corrimão danificado e oxidado.
