## **RELATÓRIO DE FISCALIZAÇÃO RF/CSB/0033/2026**

**Assunto:** Fiscalização dos Sistemas de Abastecimento  
de Água e Esgotamento Sanitário do Município de  
Massapê

**COORDENADORIA DE SANEAMENTO BÁSICO**

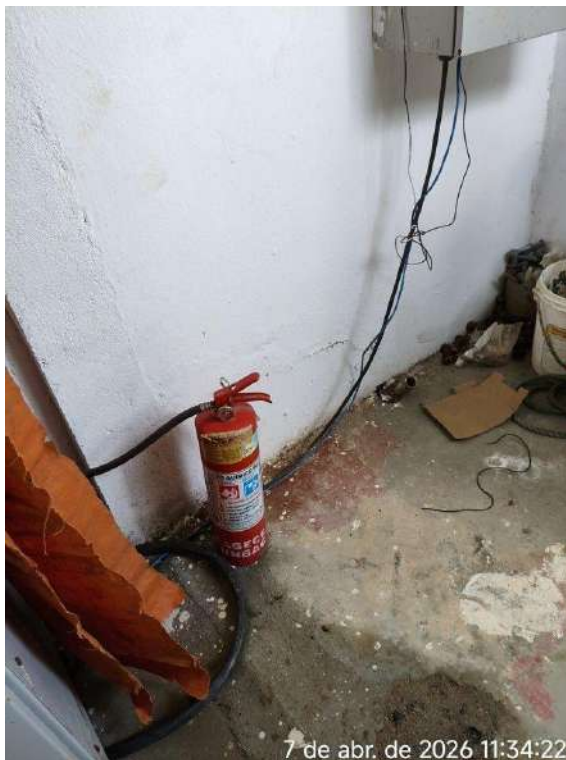
- Captação: a Casa do Quadro de Comando apresenta ausência de iluminação interna funcional e fiação elétrica sem eletrodutos de isolamento e proteção (**Fotos 1 a 4**);
- ETA
  - Pátio: caixas de saída de água na área do pátio sem tampa / grade ou tampa / grade incompleta e vala escavada aberta no solo (**Fotos 5 a 7**);
  - Filtros: F-04 com ausência de tampa e F-05 não tem escada e a caixa de saída de água filtrada está sem tampa (**Fotos 8 e 9**);
  - Estações Elevatórias: instalações elétricas das estações EEAT-01 e EEAT-02 estão com cabeamento implantado através de combogó e sem eletrodutos de proteção e isolamento (**Fotos 10 a 12**).

**Foto 3 - Casa do quadro de comando (Ipaguaçu):** fiação elétrica sem eletrodutos de isolamento e proteção..

**Determinação D2** - A CAGECE deve cumprir as normas técnicas e os procedimentos estabelecidos para a implantação / manutenção das instalações dos sistemas de abastecimento de água, visando corrigir as não conformidades descritas na constatação C2.

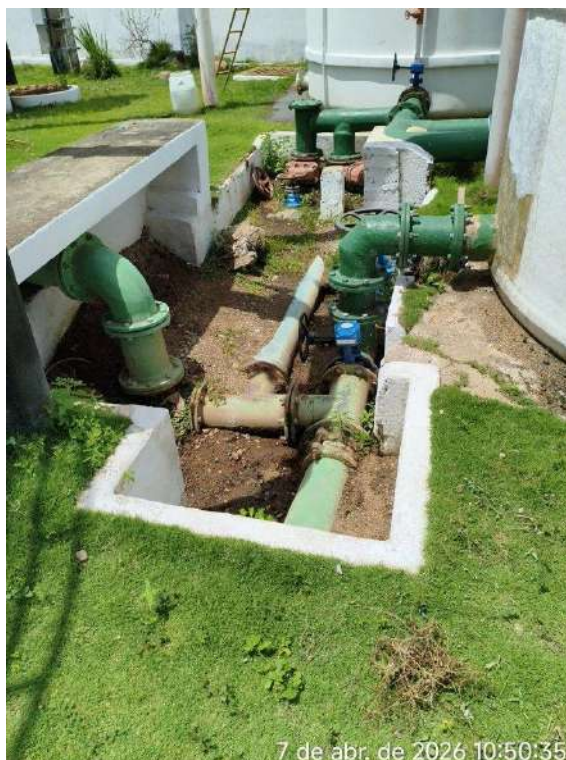
**Foto 5 - ETA / Pátio (Ipaguaçu):** caixas de saída de água na área do pátio sem tampa.

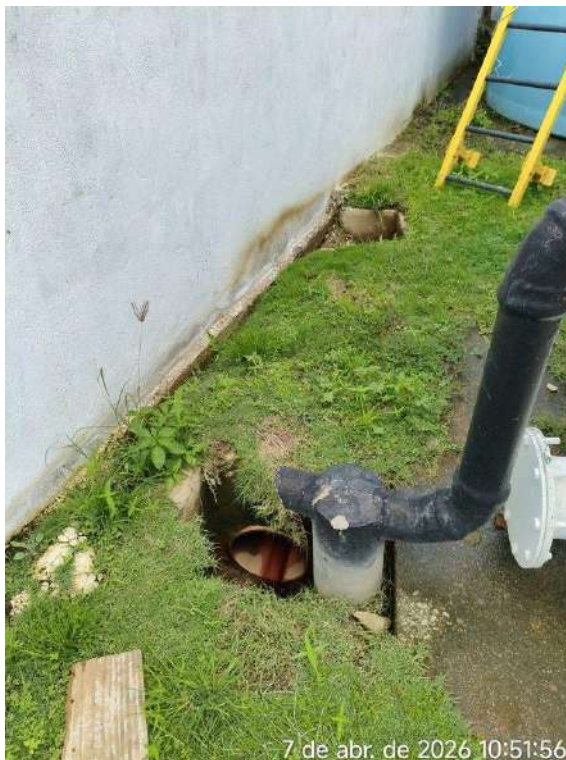
**Foto 7** - ETA / Pátio (Ipaguaçu): caixas de saída de água na área do pátio sem tampa.

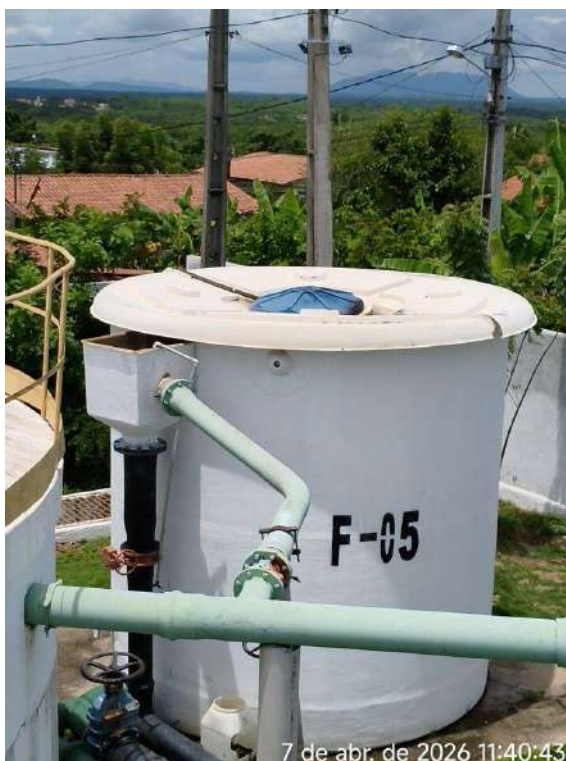
**Foto 9** - ETA / Filtros (Ipaguaçu): F-05 não tem escada de acesso; caixa de saída de água sem tampa.

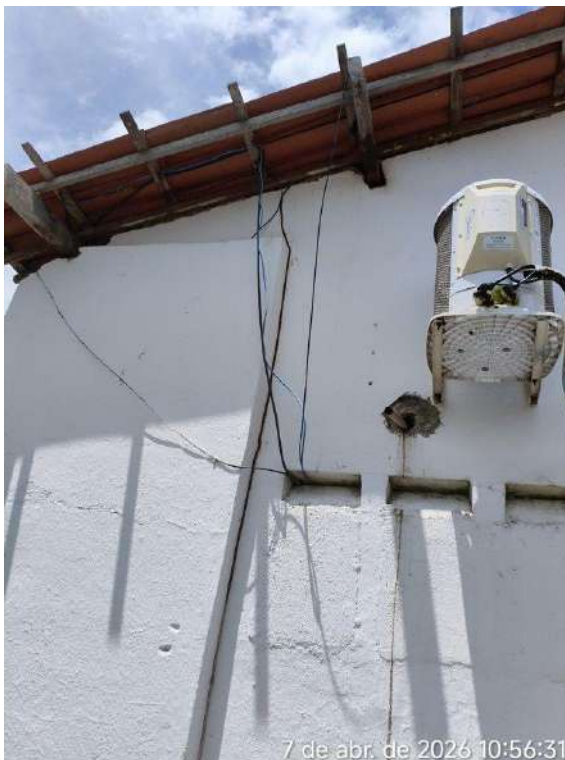
**Foto 11** - ETA / Estações Elevatórias (Ipaguaçu): instalações elétricas das EEAT-01 e EEAT-02 implantadas através de combogó sem eletrodutos de proteção e isolamento.

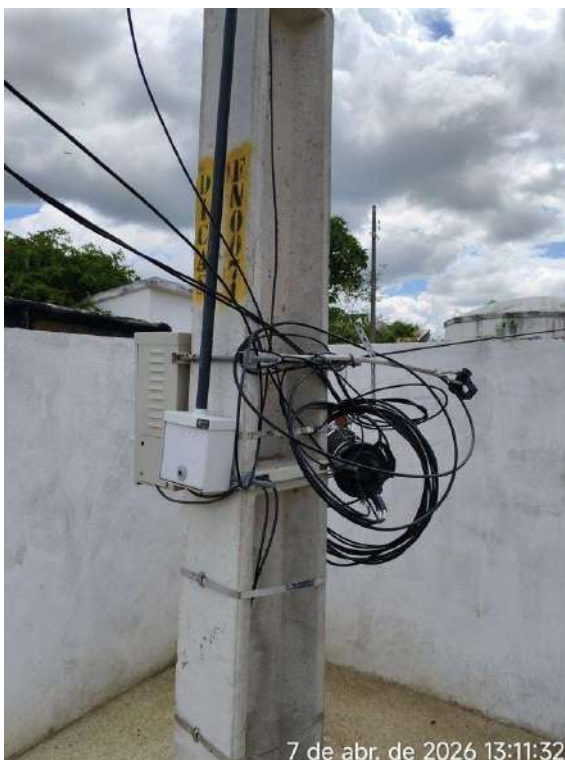
**Foto 13** - Pátio (Massapê): instalações danificadas, emaranhadas junto à base do poste, cabeamento de alimentação instalado em altura baixa.

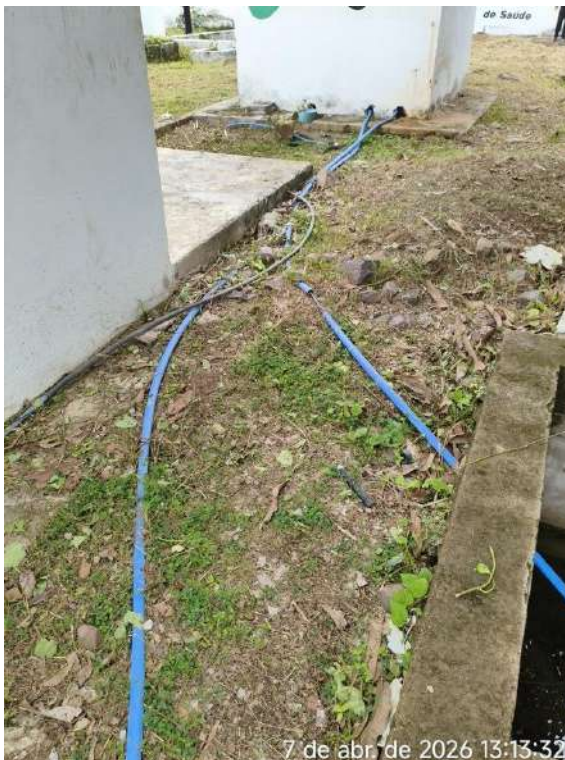
**Foto 15 - Pátio (Massapê):** instalações elétricas com eletrodutos danificados e expostos sobre solo em área de circulação.

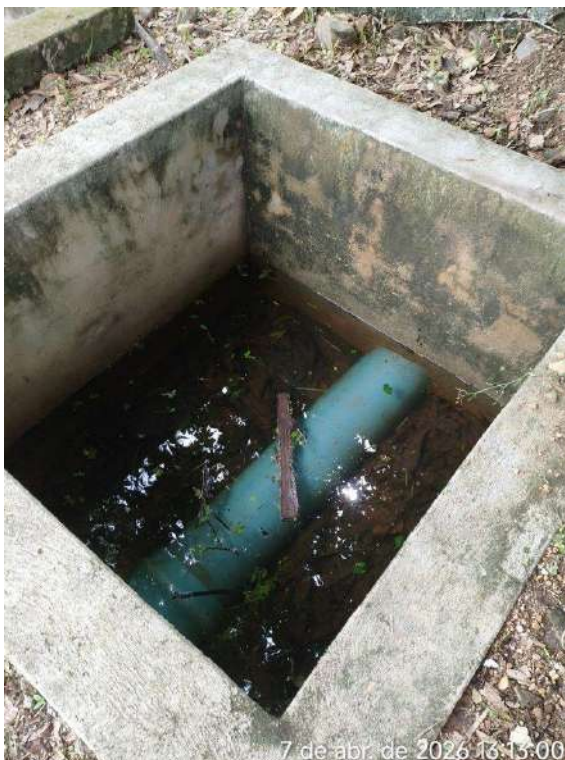
**Foto 17 - Pátio (Massapê):** caixas de inspeção e proteção sem tampa.

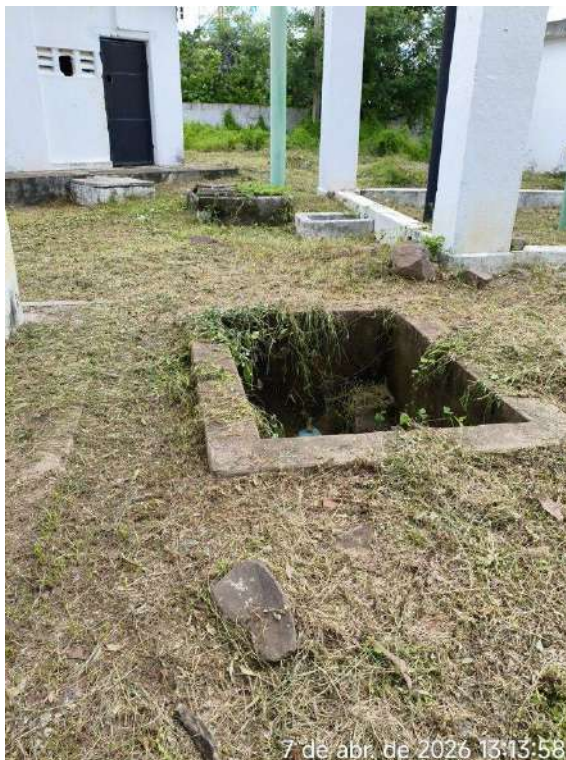
**Foto 19** - Pátio (Massapê): caixas de proteção sem tampa.

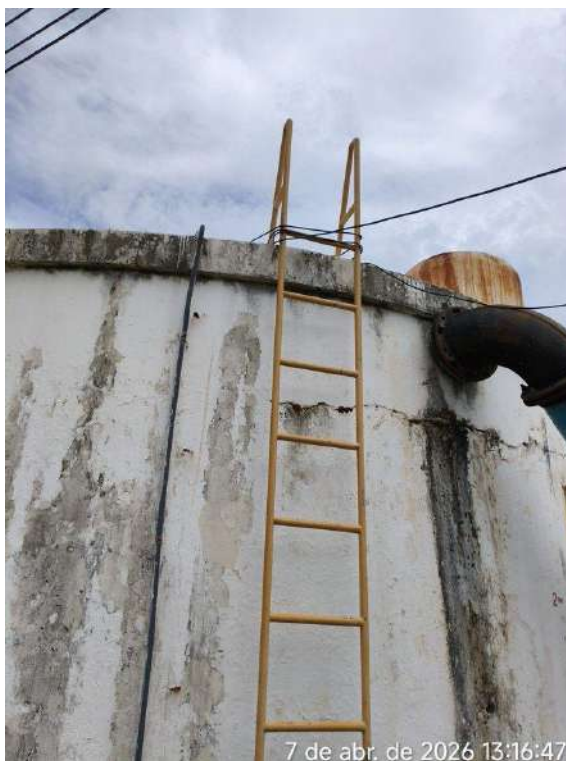
**Foto 21** - RAP-02 (Massapê): escada inadequada, sem gaiola e grade de proteção acima do patamar superior.

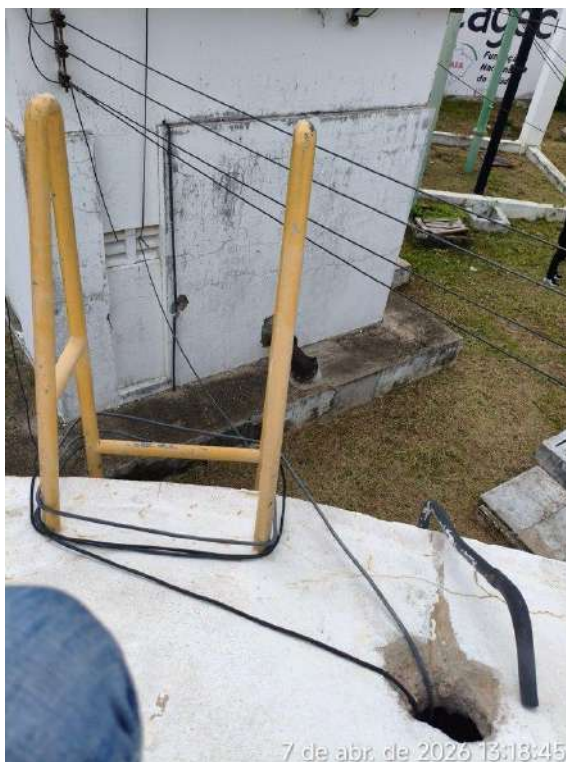
**Foto 23 - RAP-02 (Massapê):** fiação presa à escada, implantada sem eletroduto de proteção e isolamento; furo inacabado, vulnerável ao acesso de contaminantes.

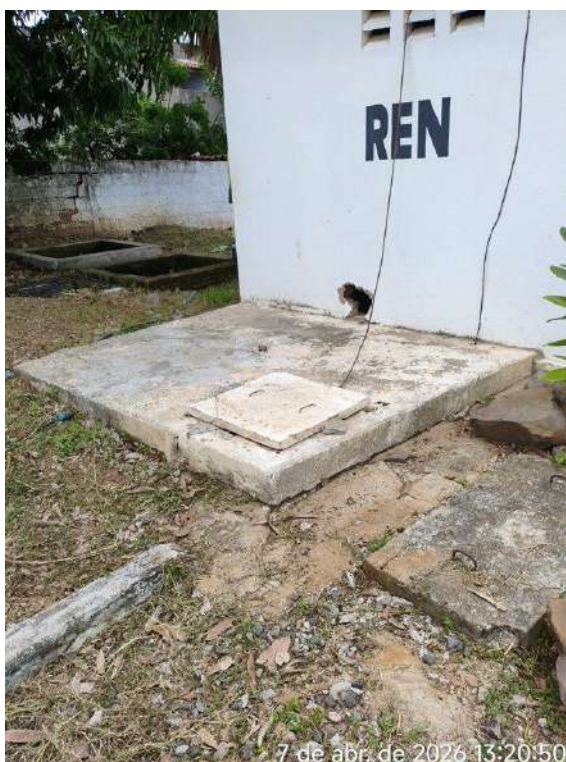
**Foto 25 - REN (Massapê):** tampa sem fechamento hermético; fiação conduzida através da entrada de inspeção e de cobogós, sem eletrodutos de isolamento e proteção.

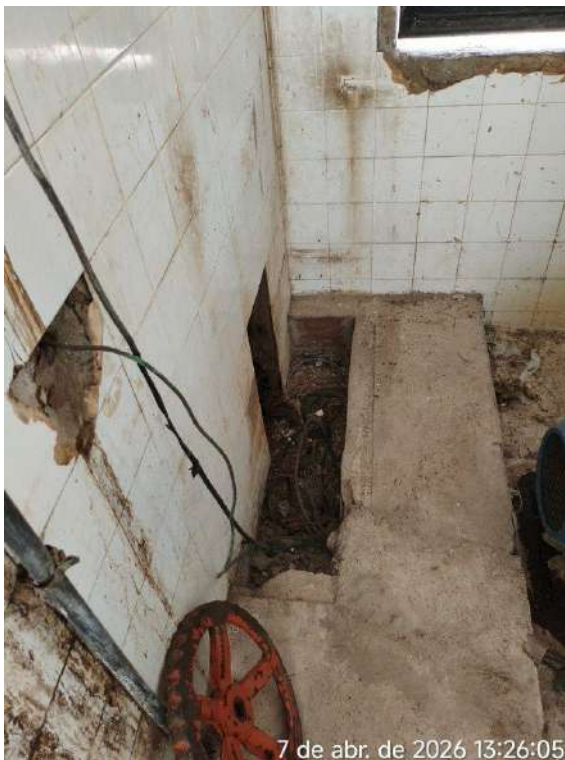
**Foto 27** - EEAT-03 (Massapê): instalações elétricas precárias, com calha sem grelha e sem tampa e com fiação sem eletroduto de isolamento.

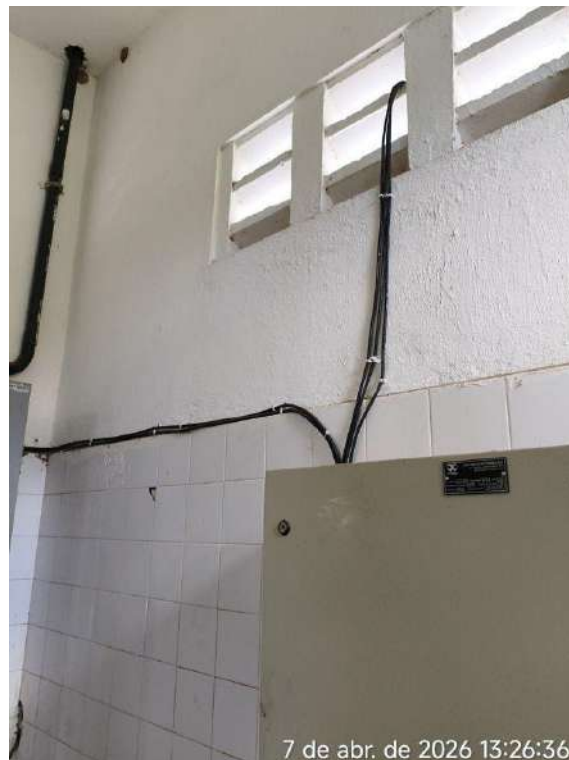
**Foto 28** - EEAT-03 (Massapê): instalações elétricas precárias, sem eletroduto de isolamento e proteção, instalada através de cobogós.

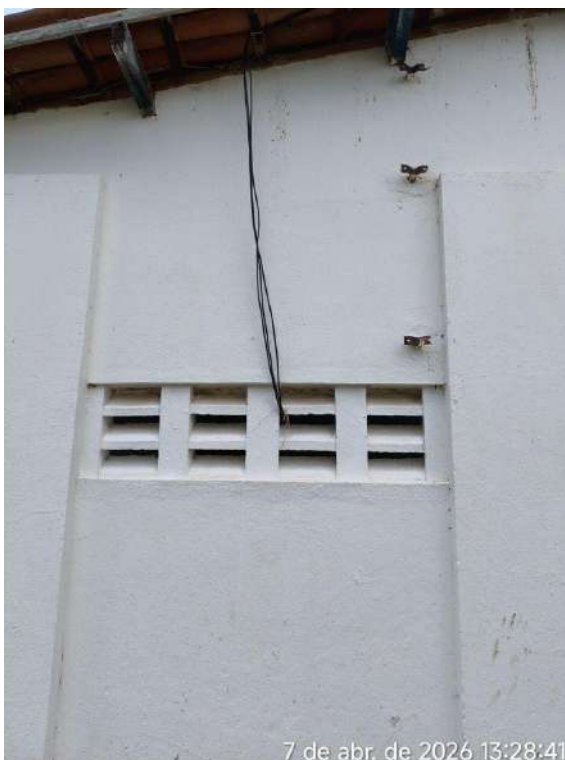
**Foto 29** - EEAT-03 (Massapê): instalações elétricas sem eletroduto de isolamento e proteção, instalada através de cobogós.

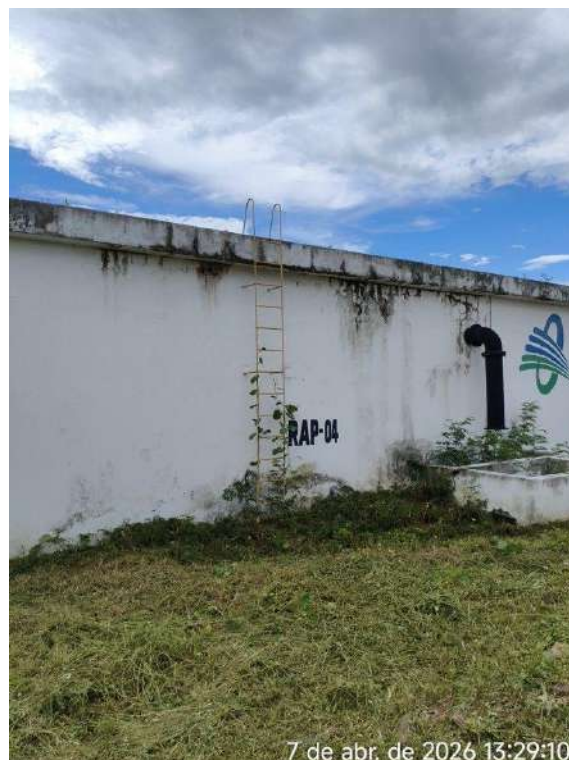
**Foto 30** - RAP-04 (Massapê): escada tipo marinho sem gaiola de proteção.

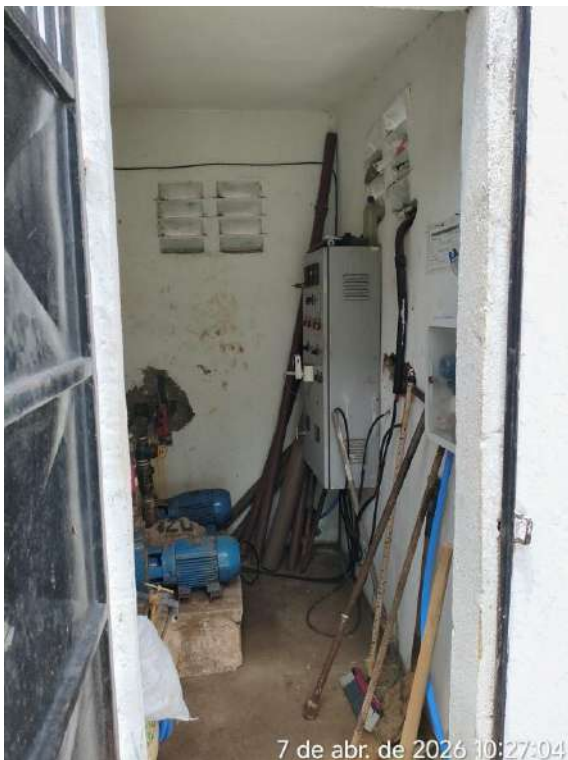
- Reservatório e elevatória
  - EEAT-05: instalações elétricas sem eletroduto e isolamento de proteção e ausência de iluminação (**Fotos 31 e 33**);
  - Cisterna: abertura de inspeção com tampa sem fechamento hermético, vulnerável ao acesso de contaminantes (**Foto 34**).

**Foto 31** - EEAT-05 (Mumbaba): instalações elétricas sem eletroduto e isolamento de proteção e ausência de iluminação.

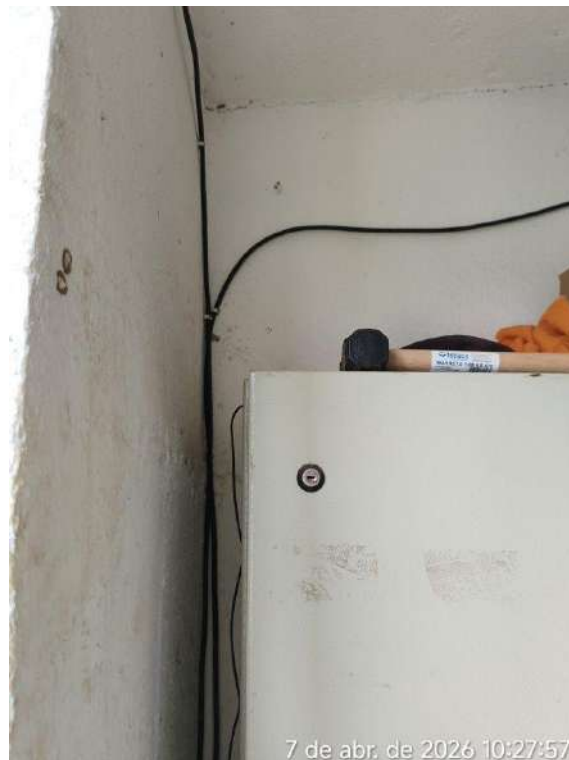
**Foto 32** - EEAT-05 (Mumbaba): instalações elétricas sem eletroduto e isolamento de proteção.

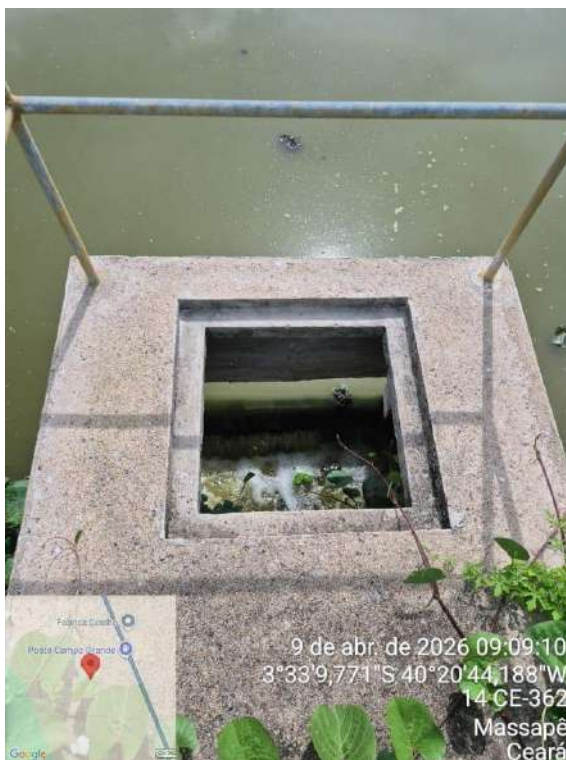
**Foto 35 - ETE Massapê:** caixas de passagem sem tampa.

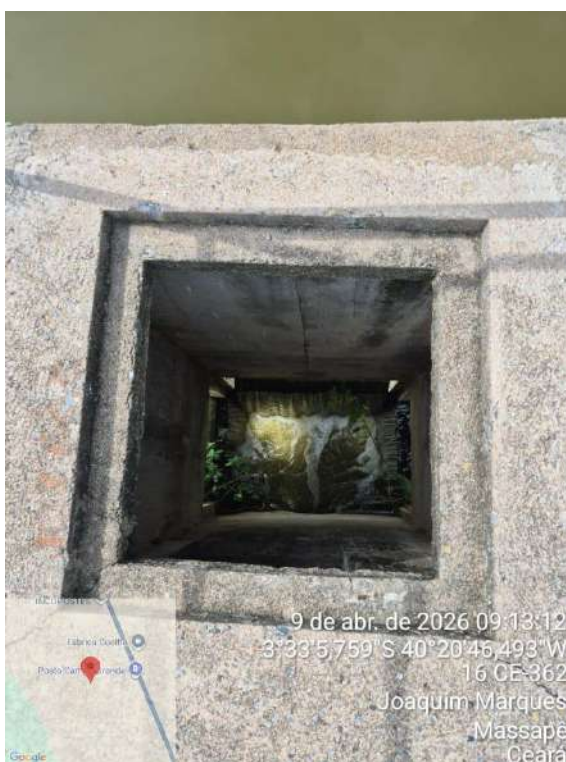
**Foto 37 - ETE Massapê:** caixas de passagem sem tampa.

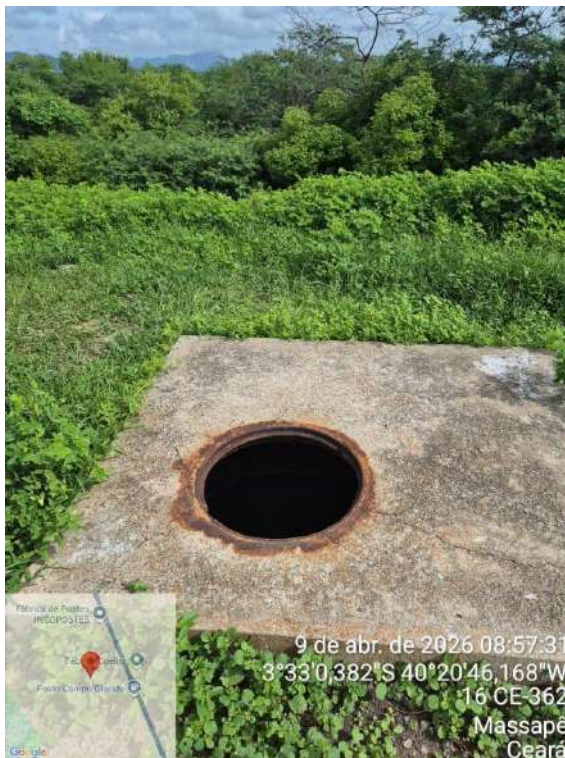
**Foto 39 - ETE Massapê:** caixas de passagem sem tampa.

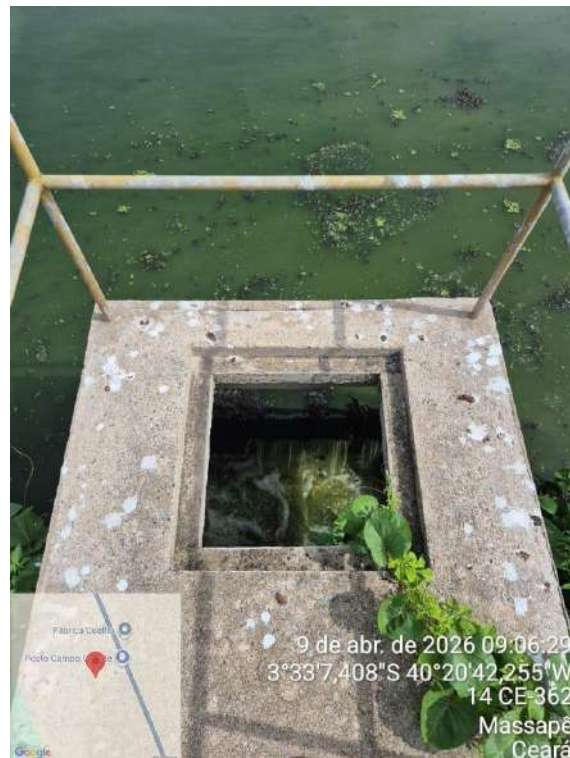
**Foto 40 - ETE Massapê:** caixas de passagem sem tampa.

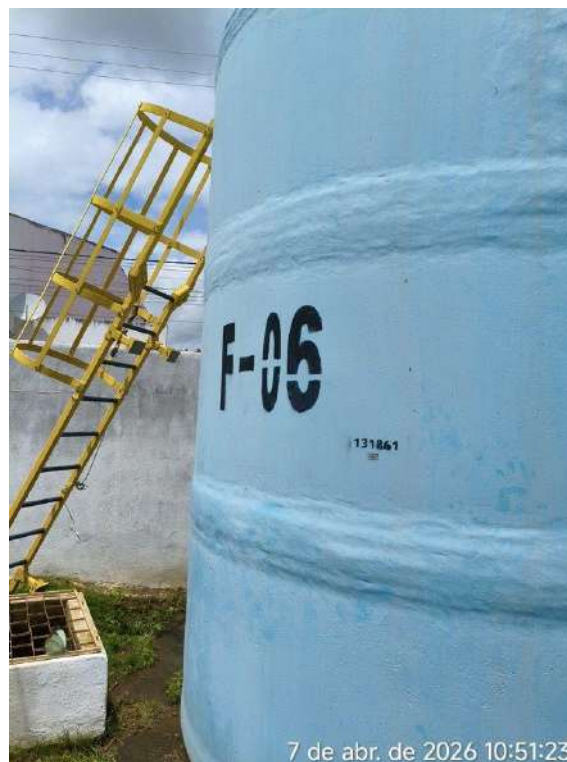
**Foto 46** - F-06 (Ipaguaçu): a escada está danificada.

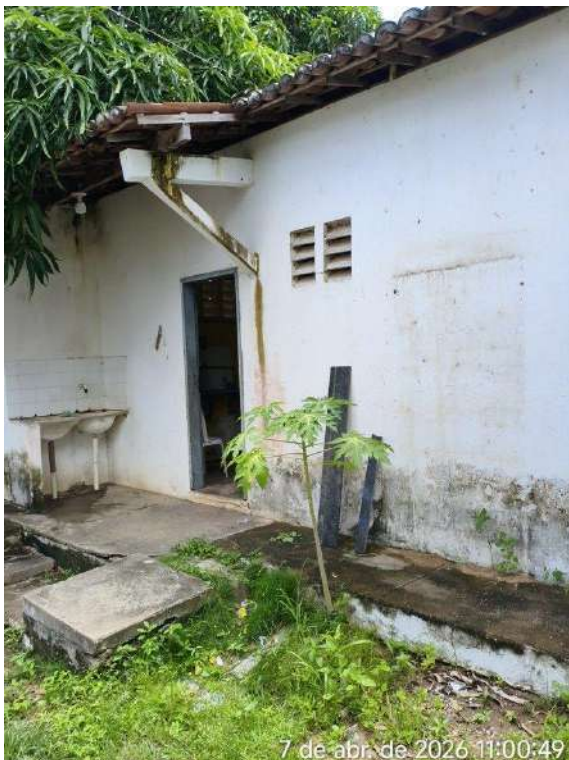
**Foto 47** - Casa do operador (Ipaguaçu): infraestrutura inadequada para apoio ao operador.

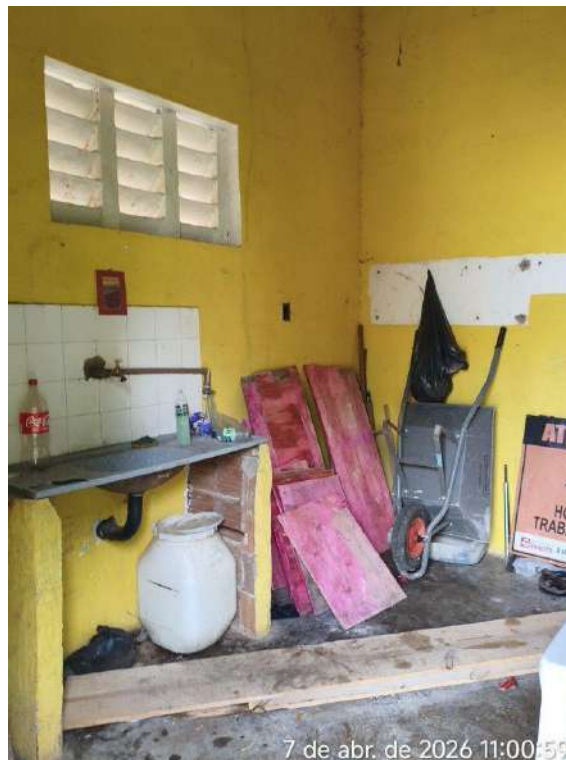
**Foto 48** - Casa do operador (Ipaguaçu): infraestrutura servindo de depósito de materiais e equipamentos, sem organização e controle.

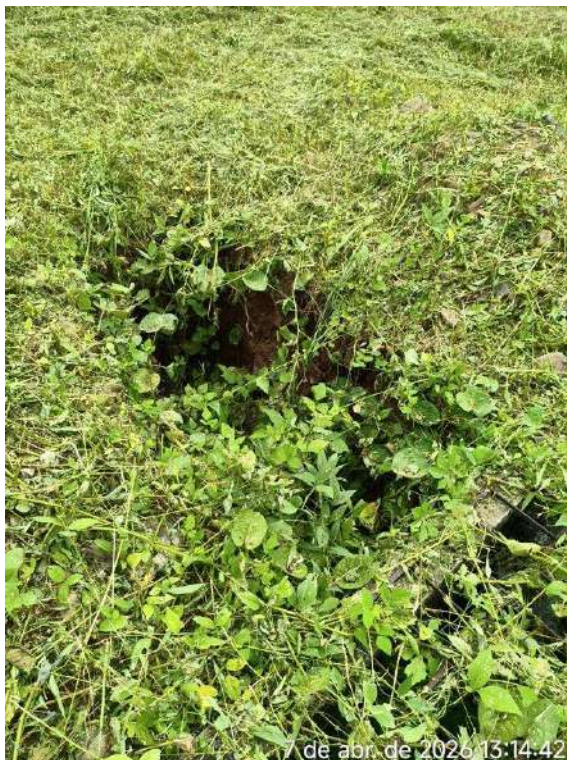
**Foto 59 - Pátio (Massapê):** caixa de proteção e inspeção com mato crescido em seu interior.

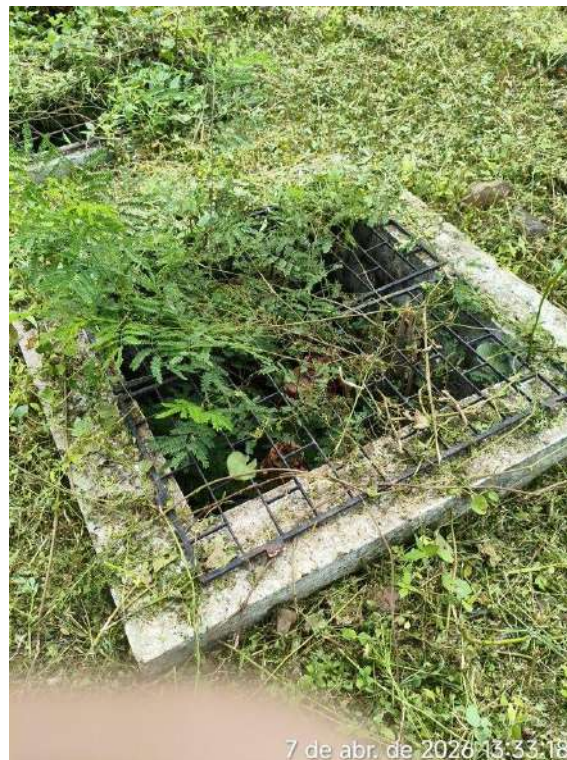
**Foto 60 - Pátio (Massapê):** caixa de proteção e inspeção com mato crescido em seu interior.

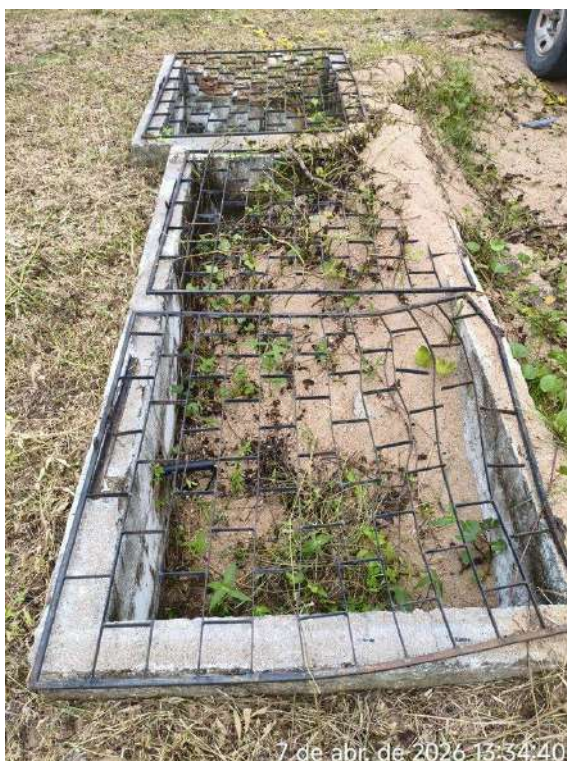
**Foto 61 - Pátio (Massapê):** caixa de proteção e inspeção com acúmulo de areia.

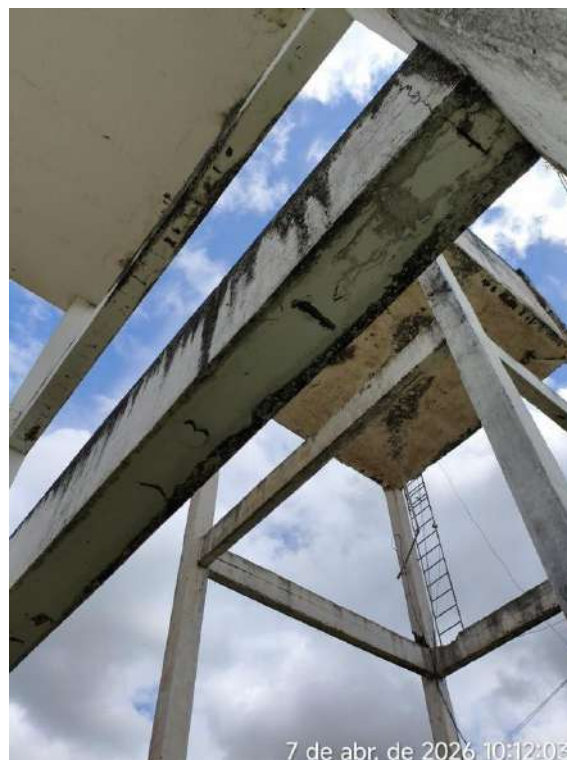
**Foto 67** - REL-03 (Mumbaba): anomalias na infraestrutura, como ferragens expostas nas vigas e pintura desgastada.

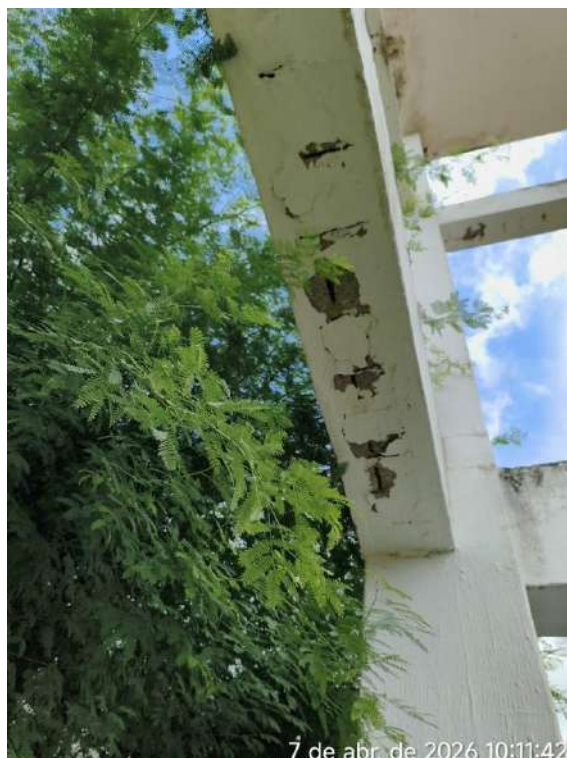
**Foto 68** - REL-03 (Mumbaba): anomalias na infraestrutura, como ferragens expostas nas vigas e pintura desgastada.

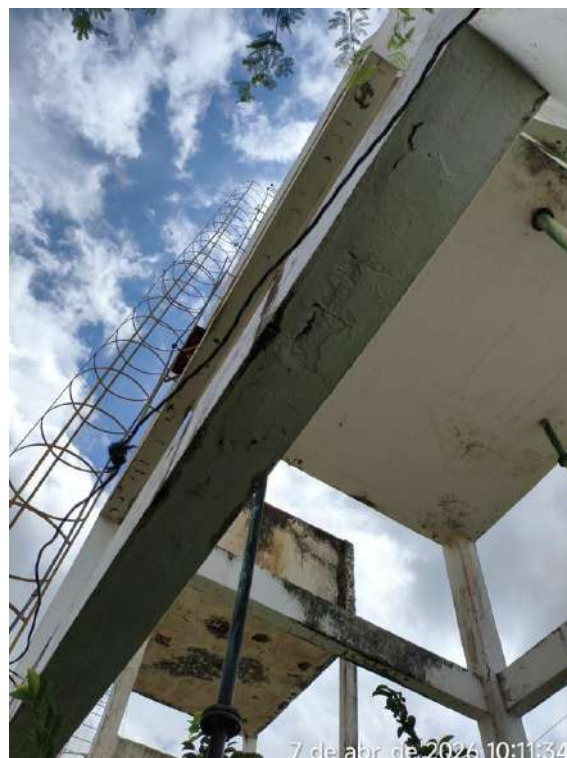
**Foto 69** - REL-03 (Mumbaba): cabeamento elétrico fixo à escada de acesso metálica.

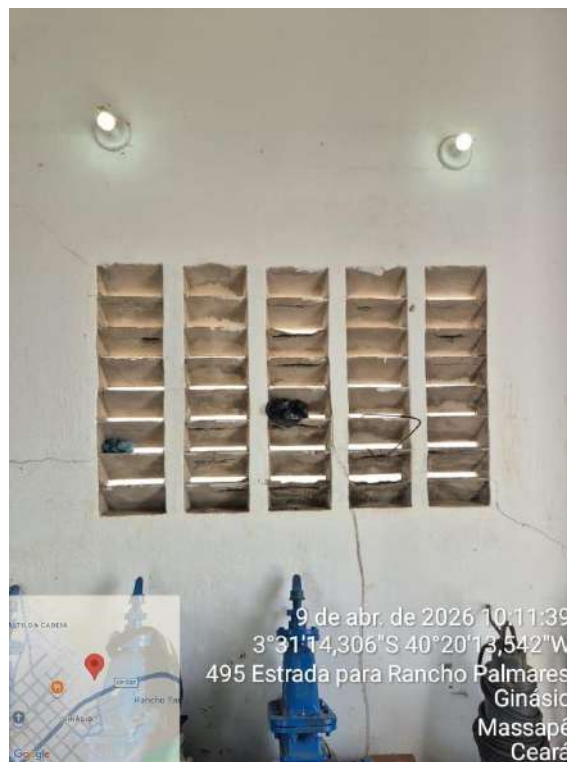
- EEE-01: paredes com rachaduras e pinturas desgastadas; banheiro precário, com iluminação não operacional e vaso sanitário sem assento com tampa; grupo-gerador encontra-se inoperante (**Fotos 82 a 86**);

**Foto 82 - EEE-01:** Paredes com rachaduras e pinturas desgastadas.

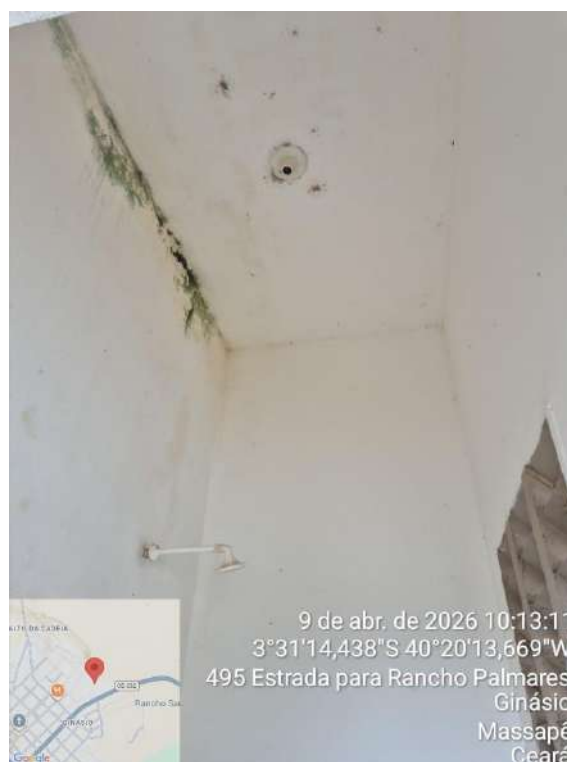
**Foto 84 - EEE-01:** Banheiro sem iluminação e pintura desgastada.

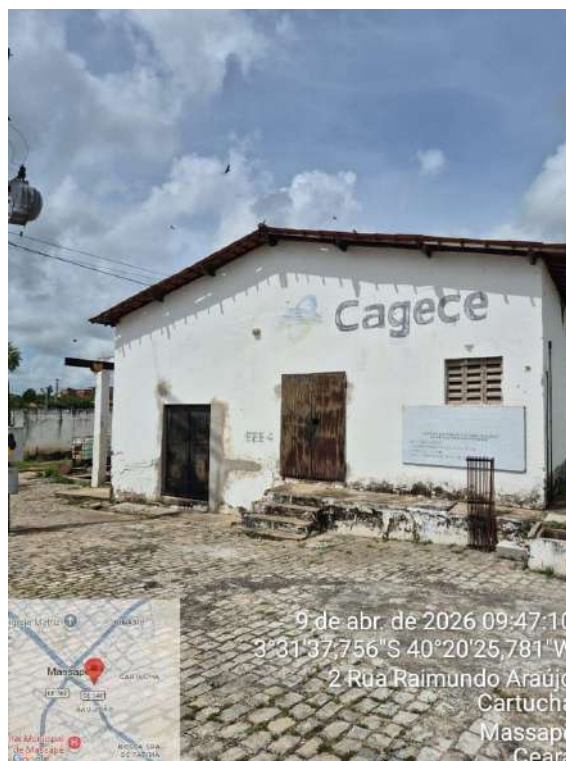
- EEE-04: Paredes com pintura desgastada e rachaduras; portões internos oxidados; escada de acesso à casa de bombas com degraus danificados e sem corrimão; ausência de bomba reserva (**Fotos 99 a 102**).

**Foto 100** - EEE-04: pintura e identificação desgastadas; portões internos de acesso oxidados.
