## **RELATÓRIO DE FISCALIZAÇÃO RF/CSB/0034/2026**

**Assunto:** Fiscalização dos Sistemas de Abastecimento  
de Água e Esgotamento Sanitário do Município de  
Paraipaba

**COORDENADORIA DE SANEAMENTO BÁSICO**

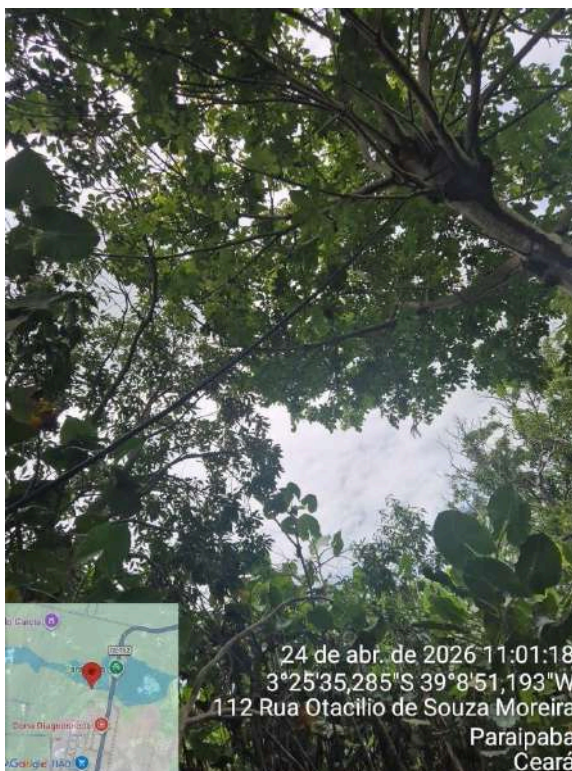
- **Geral:** instalação das bombas em plataforma de apoio precária para acesso e execução de atividades de operação e manutenção; cabeamento elétrico instalado em galhos de árvores e obstruindo o acesso à plataforma, sem eletroduto de proteção e isolamento (**Fotos 1 a 3**);
- **Casa dos Quadros de Comando:** quadros de comando estão sobre apoios precários (tijolos soltos); cabeamento elétrico exposto sobre o piso e sem eletroduto de proteção e isolamento (**Foto 4**).

**Foto 2** - Captação (sede): fiação sem eletroduto de proteção e isolamento, obstruindo o acesso à plataforma e instalações.

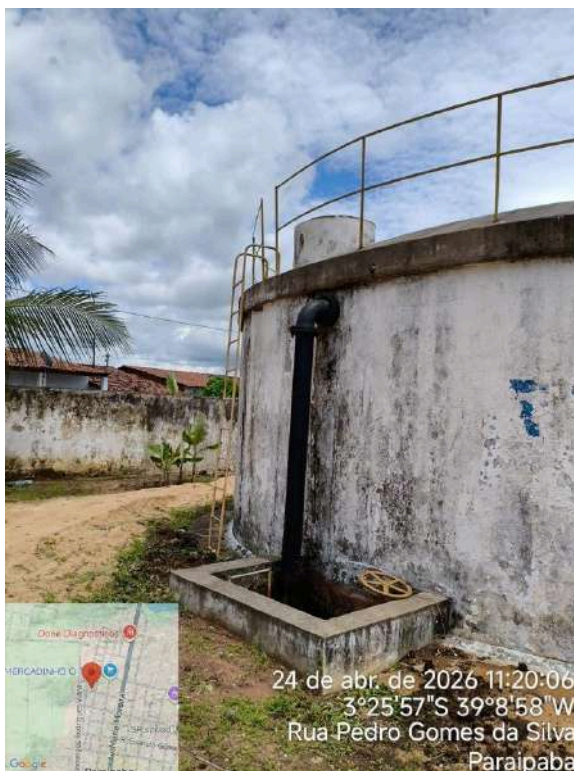
- **Geral:** a caixa da adutora está sem tampa / grade de proteção (**Fotos 5**);
- **RAP1 e RAP2:** as escadas de acesso tipo marinho estão inadequadas, sem gaiola de proteção (**Fotos 6 e 7**);
- **Casa de Química:** a calha de piso não tem grelha de proteção; cabeamento elétrico instalado de forma precária, através de cobogó, sem eletroduto de proteção e isolamento (**Fotos 8 a 10**);
- **Casa de Bombas:** cabeamento elétrico está exposto sobre o piso, em área de circulação e sem eletroduto de proteção e isolamento, através de cobogó; há uma caixa no piso sem tampa de proteção (**Fotos 11 a 13**);
- **Casa de Cloro:** o prédio em manutenção está sem portas; há uma caixa

**Foto 6** - ETA Paraipaba: RAP-1 com escada sem gaiola de proteção.

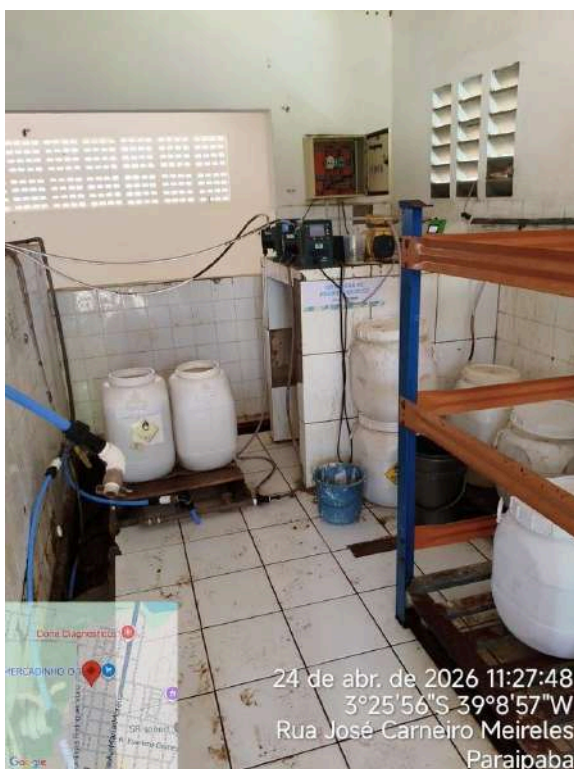
**Foto 8** - ETA Paraipaba: casa de química com calha sem grade de proteção; sujeidade.

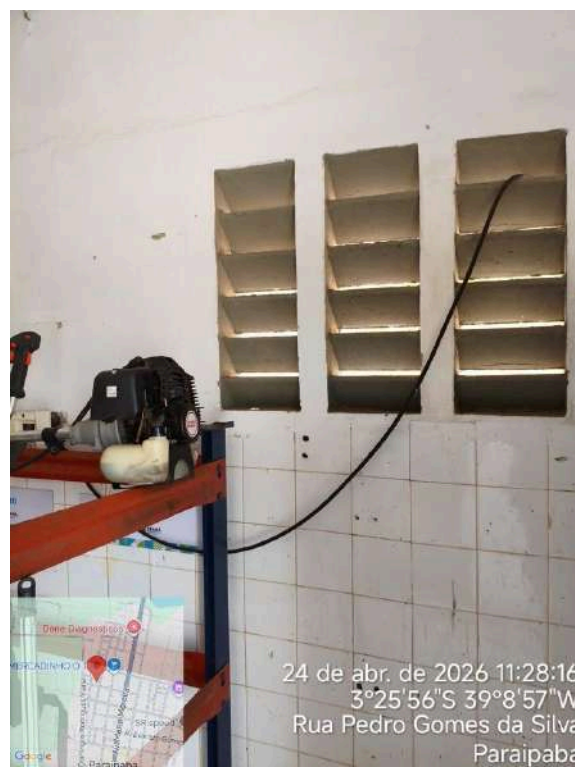
**Foto 9** - ETA Paraipaba: casa de química com fiação sem proteção, sujeidade.

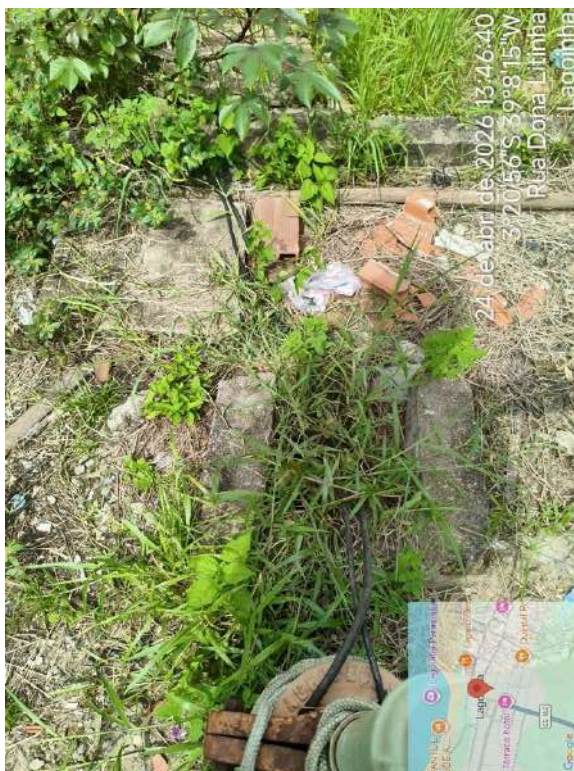
- **PT-01 (desativado):** casa do quadro de comando tem fiação exposta e acessível (**Fotos 17**);
- **PT-02:** infraestrutura sem identificação; há fiação exposta sobre o solo e sem eletrodutos de proteção e isolamento na área de circulação; existe uma caixa sem grade / tampa; a fiação do quadro de comando está sem eletrodutos de proteção e isolamento (**Fotos 18 a 21**);

**Foto 18 - PT-02 (Lagoinha):** sem identificação.

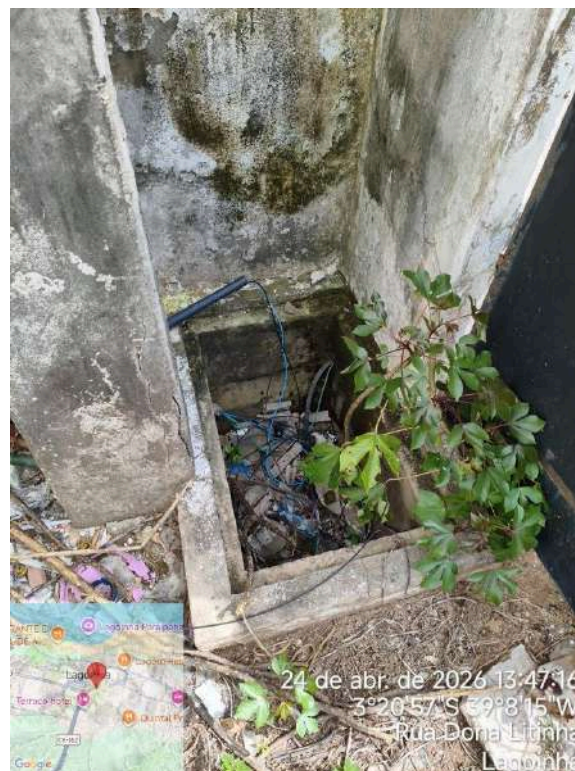
**Foto 19 - PT-02 (Lagoinha):** fiação solta sem eletrodutos na área de circulação.

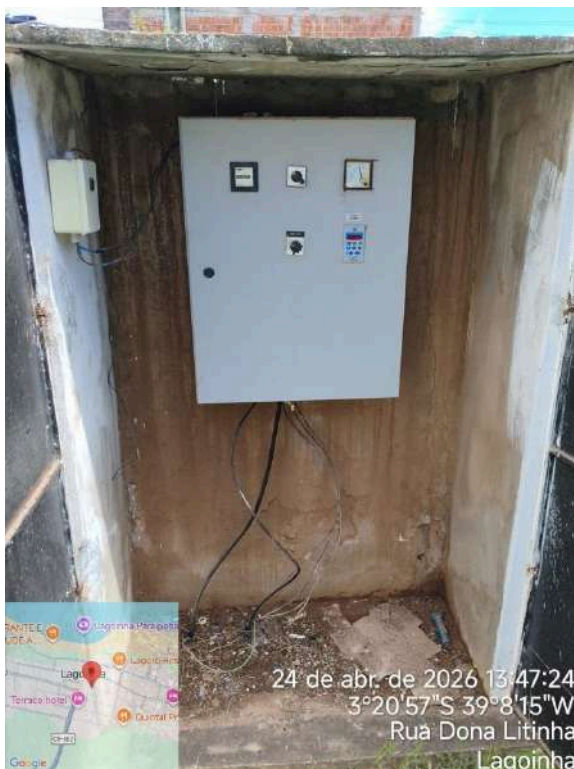
**Foto 20 - PT-02 (Lagoinha):** fiação solta sem eletrodutos, caixa sem grade/tampa.

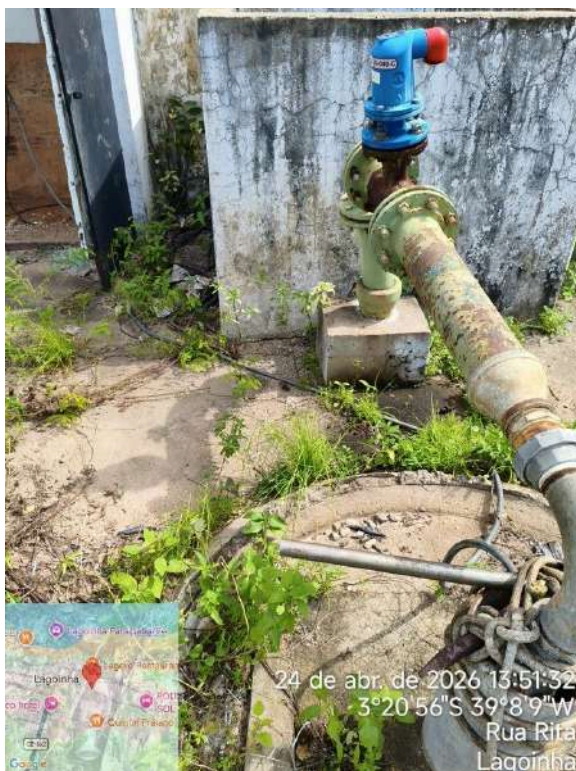
- **PT-03:** existe uma caixa sem grade de proteção; existe fiação exposta sobre o solo / piso, sem eletroduto de proteção e isolamento, na área de circulação e no painel do comando (**Fotos 22 a 24**);

**Foto 22 - PT-03 (Lagoinha):** caixa sem grade de proteção.

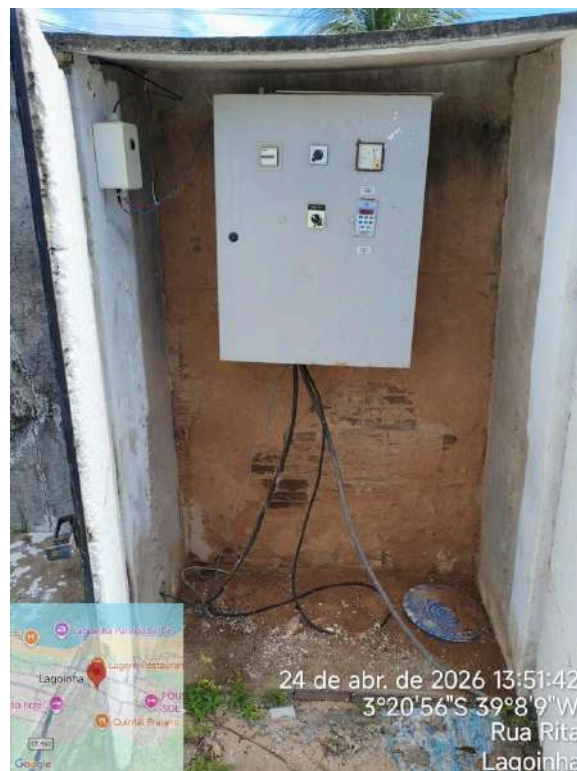
**Foto 23** - PT-03 (Lagoinha): fiação sem eletrodutos na área do pátio.

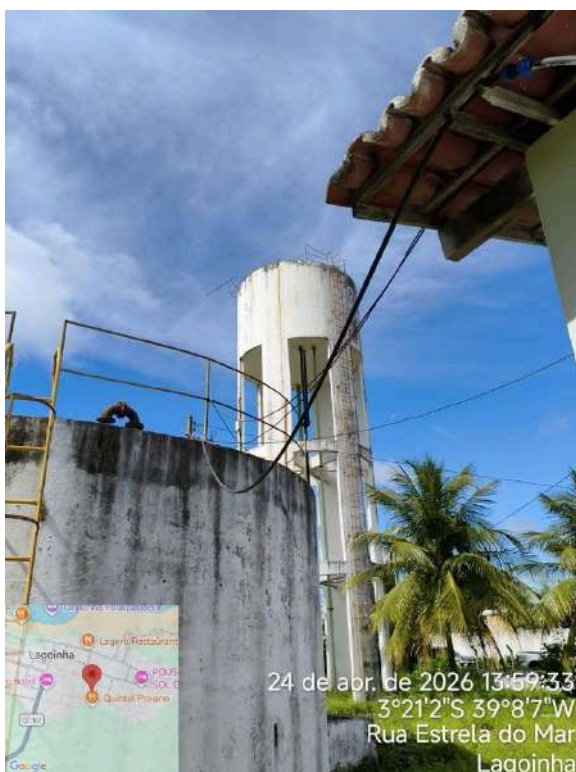
**Foto 24** - PT-03 (Lagoinha): fiação sem eletrodutos no painel do comando.

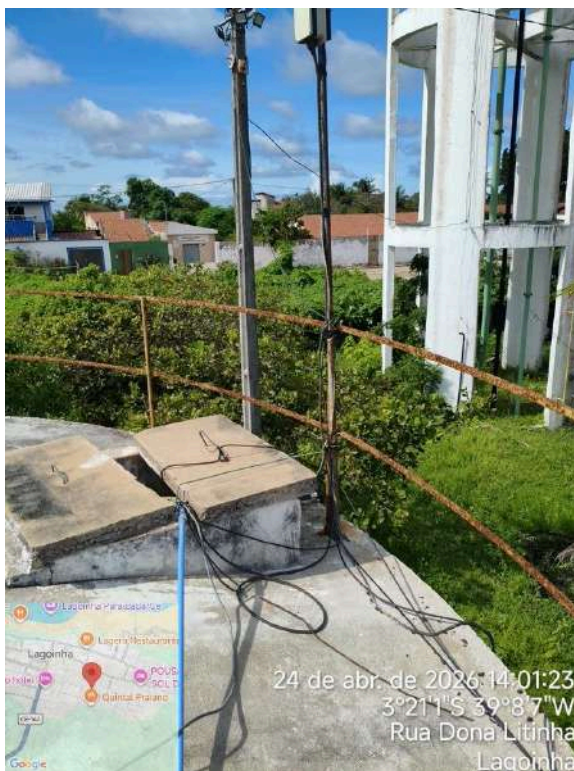
- **ETA Lagoinha:**
  - RAP-01: há fios/cabos fixados na grade de proteção e sobre a laje, sem eletroduto de proteção e isolamento; instalações elétricas e hidráulicas, instaladas através da abertura de inspeção, impedem o fechamento adequada da tampa (**Fotos 25 a 27**);

**Foto 26** - ETA Lagoinha: RAP-01 com fiação inadequada.

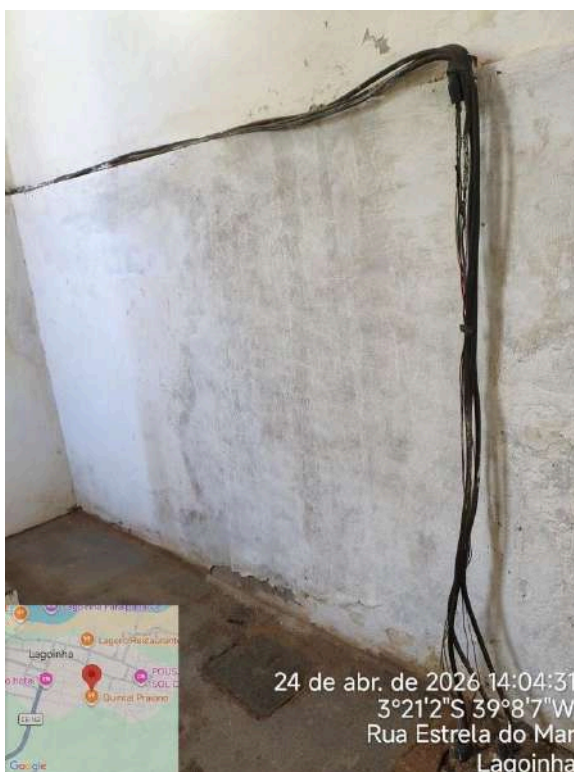
- EEAT-01: fiação sem eletrodutos (**Fotos 28 a 30**).

**Foto 28 - ETA Lagoinha: EEAT-01 com fiação sem eletrodutos.**

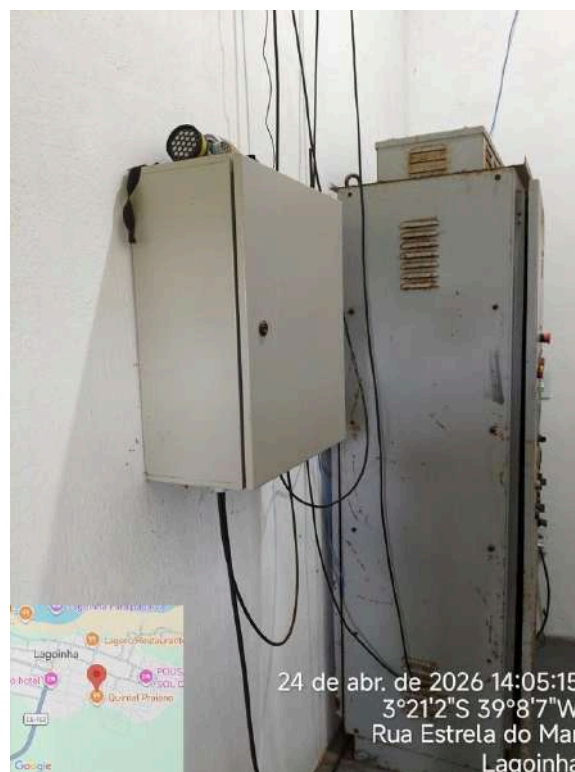
**Foto 29 - ETA Lagoinha: EEAT-01 com fiação sem eletrodutos.**

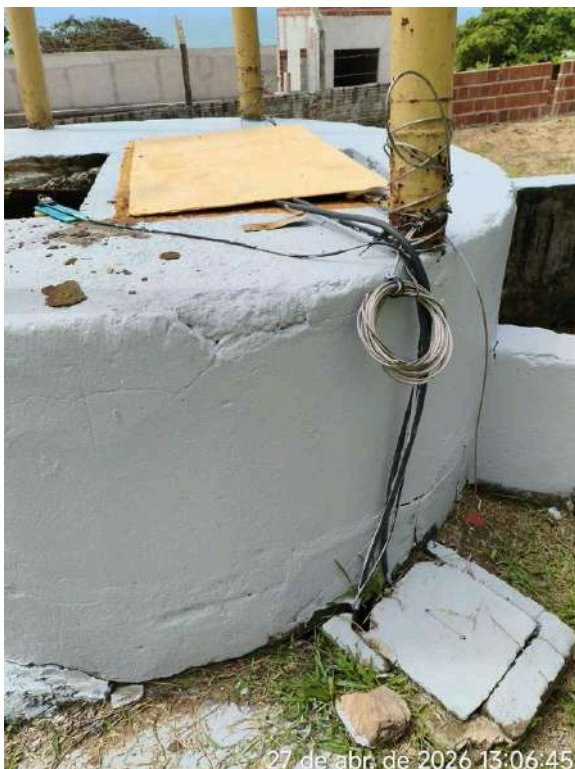
- **EEE-01:** estação encontra-se sem identificação / logomarca; há cabeamento elétrico exposto, sem eletroduto de proteção e isolamento; casa de comando e banheiro não tem iluminação funcional (**Fotos 32 a 34**);
- **EEE-02:** cabeamento sobre o piso e sem eletroduto de proteção e isolamento (**Fotos 35 e 36**);
- **EEE-03:** caixa de passagem elétrica no piso sem tampa e cabeamento sem eletroduto de proteção e isolamento, e exposto sobre o piso (**Fotos 37 e 38**).

**Foto 32** - EEE-01 (Lagoinha): sem identificação / logomarca.

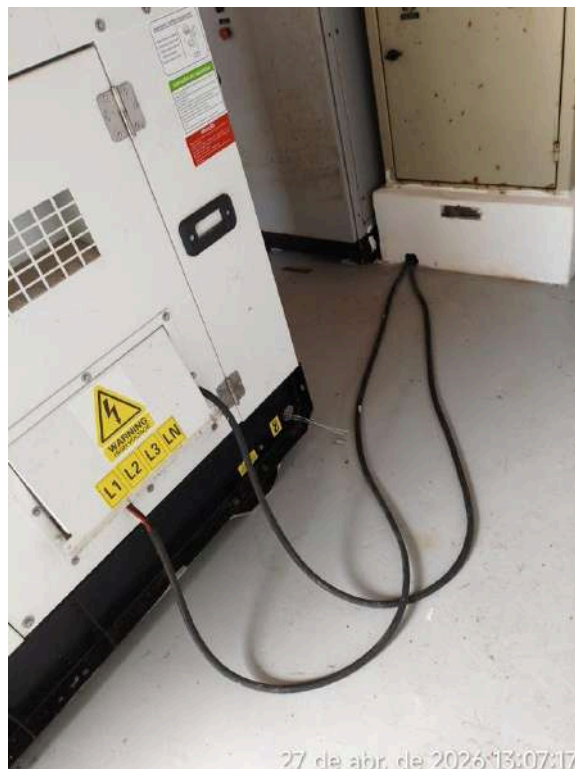
**Foto 33** - EEE-01 (Lagoinha): fiação sem eletroduto.

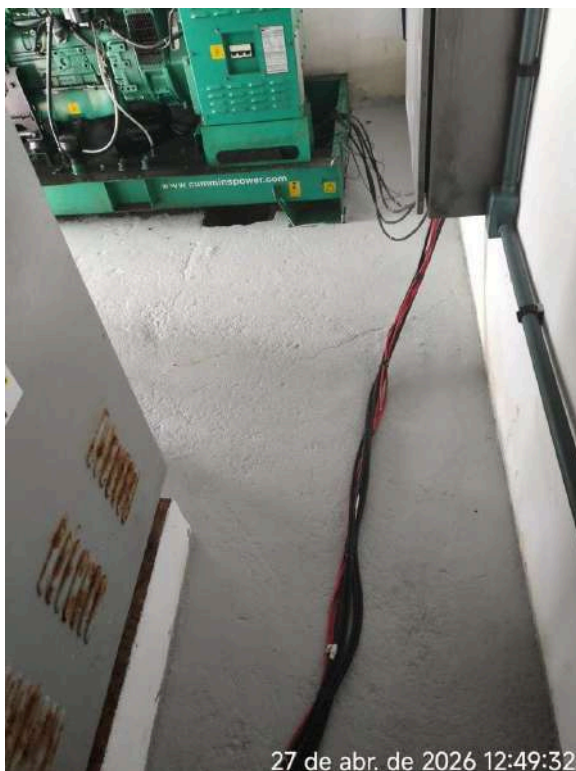
**Foto 34** - EEE-01 (Lagoinha): fiação sem eletroduto.

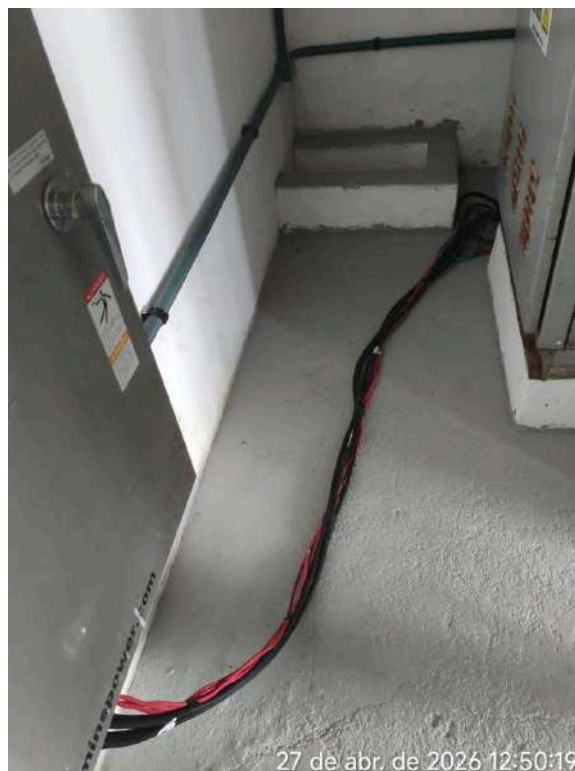
**Foto 35 - EEE-02 (Lagoinha):** fiação exposta sobre o piso e sem eletroduto.

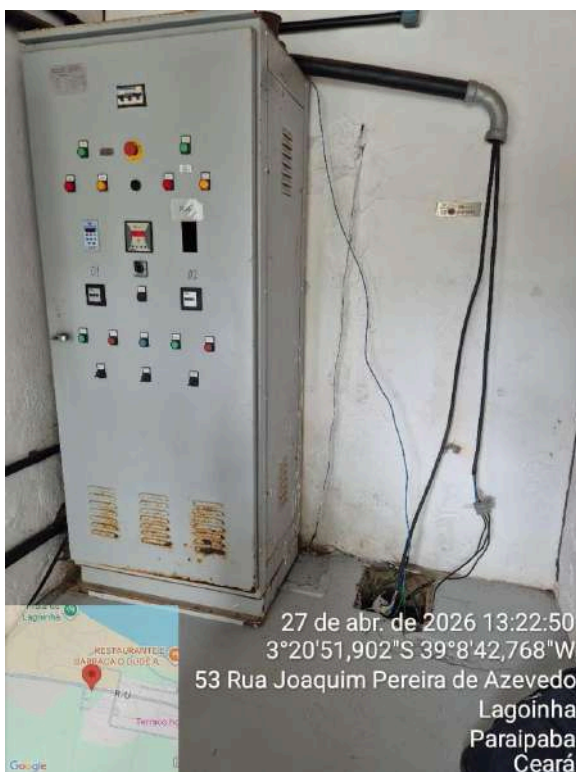
**Foto 36 - EEE-02 (Lagoinha):** fiação exposta sobre o piso e sem eletroduto.

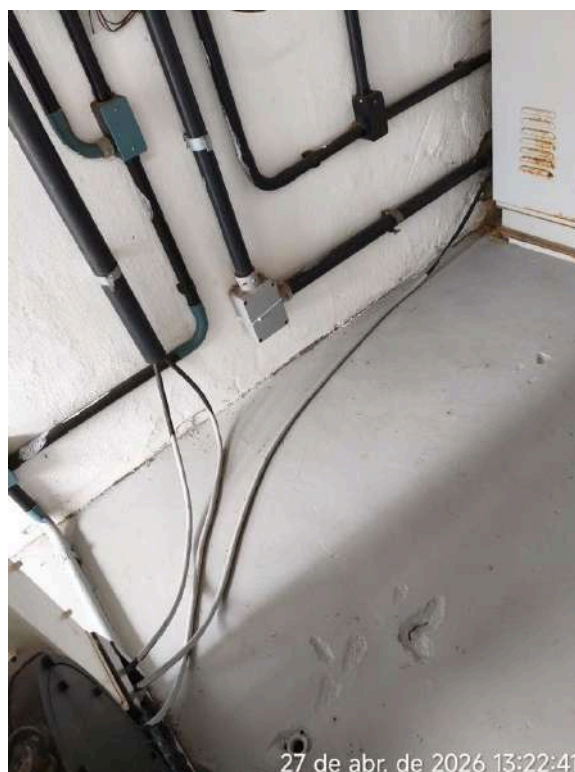
**Foto 37 - EEE-03 (Lagoinha):** caixa sem tampa e fiação sem eletroduto.

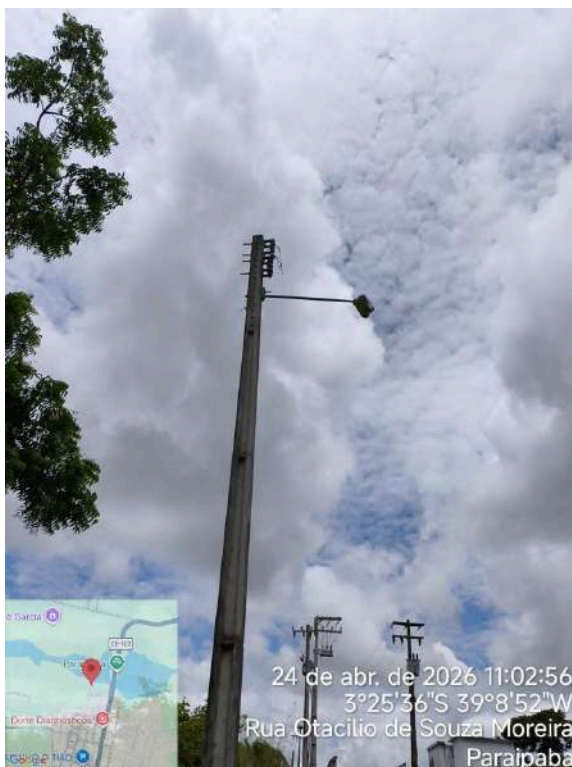
**Foto 43** - Captação (sede): pátio sem iluminação externa funcional.

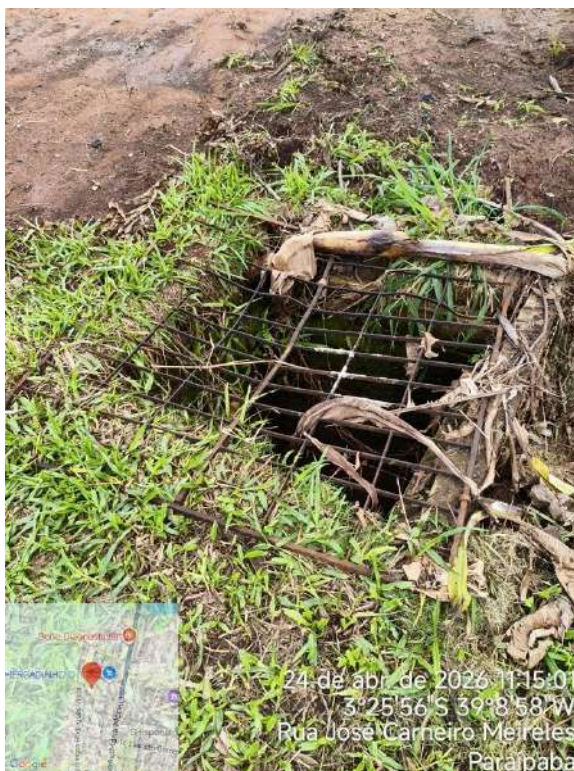
- **Geral:** muro de entrada com identificação e pintura desgastada; caixas de proteção com grades incompletas ou danificadas (**Fotos 48 a 51**);
- **Floculador:** pintura e identificação desgastados; parede de caixa de proteção danificada; escada de acesso deteriorada (**Fotos 52 a 55**);
- **RAP-01 e RAP-02:** pintura e identificação desgastadas; caixas de descarga dos RAPs apresentam acúmulo de água (**Fotos 56 a 58**);
- **Casa de Química:** área apresenta sujidade; teto está deteriorado; existe uma caixa de disjuntor danificada e com fiação exposta (**Fotos 8, 9, 59 e 60**);
- **Casa de Bombas:** manchas nas paredes e piso, com sujidade; a

**Foto 51 - ETA Paraipaba: grade danificada.**

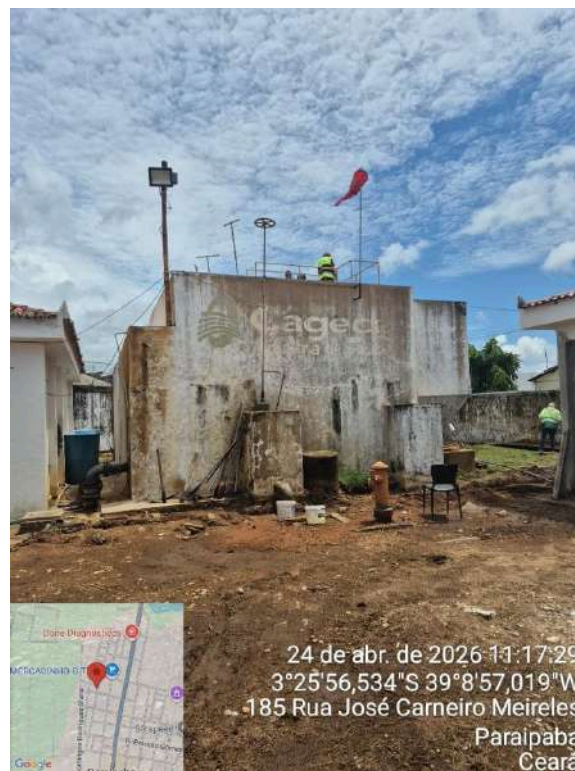
**Foto 52 - ETA Paraipaba: Flocculador com pintura e identificação desgastadas.**

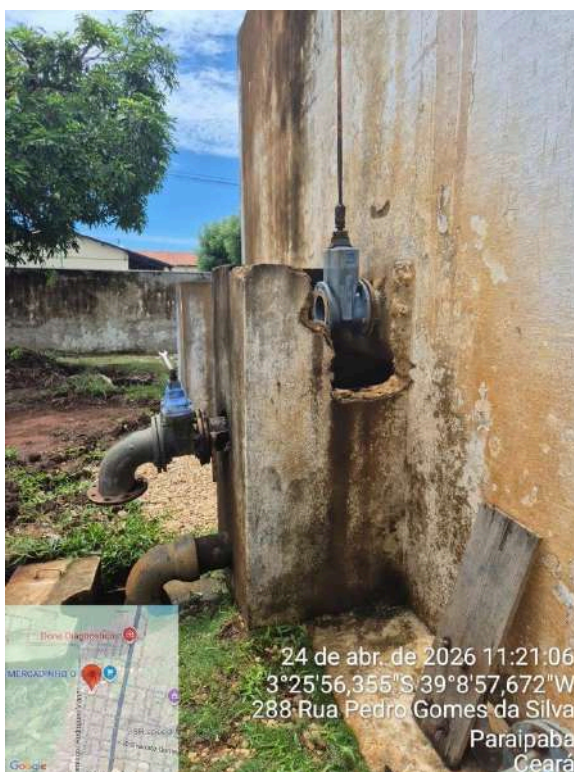
**Foto 53 - ETA Paraipaba: caixa danificada.**

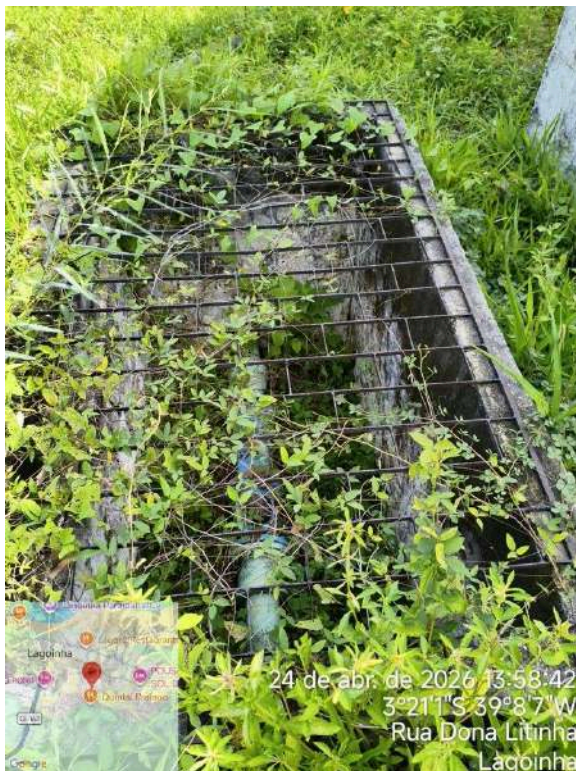
**Foto 79 - ETA Lagoinha:** vegetação crescida nas caixas de proteção e inspeção.

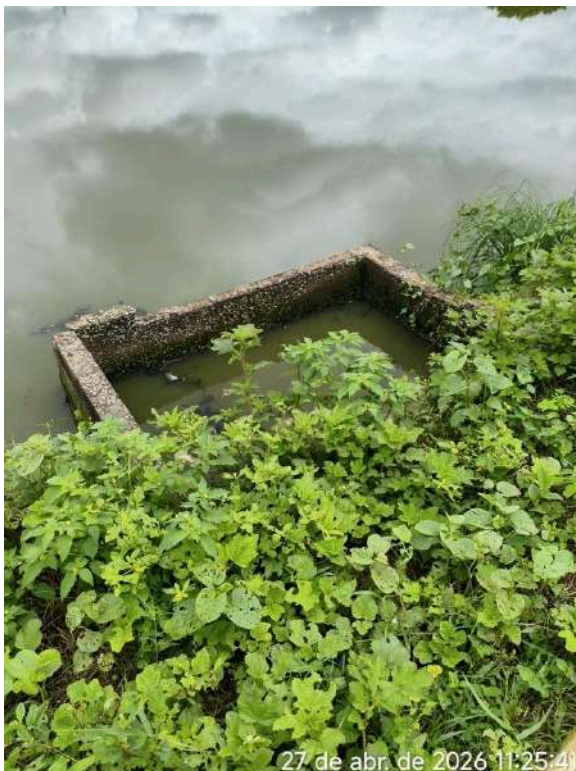
- **ETE Paraipaba:** infraestrutura do tratamento preliminar encontra-se deteriorada; taludes estão com meio-fios danificados, sem drenagem lateral; presença de sobrenadantes; há caixas de saída das lagoas danificadas; banheiro está com

**Foto 93- ETE Paraipaba:** caixas de saída das lagoas quebradas.

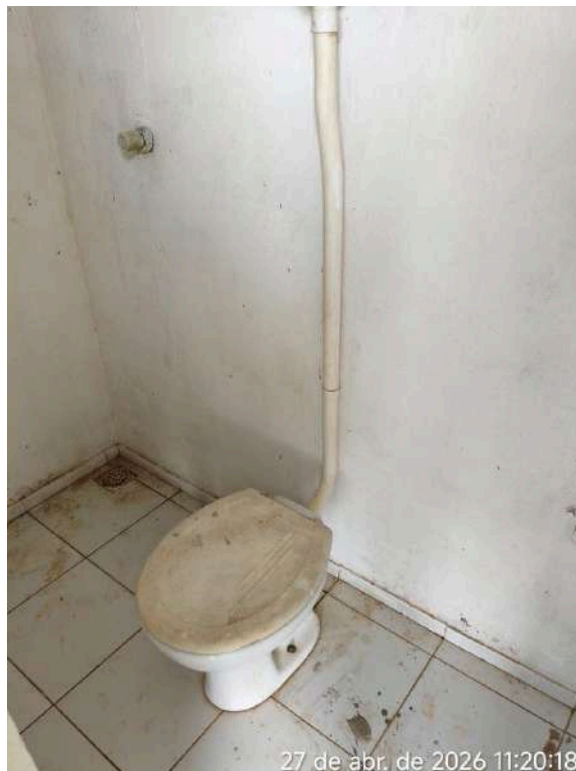
**Foto 94- ETE Paraipaba:** banheiro com sujeiras.

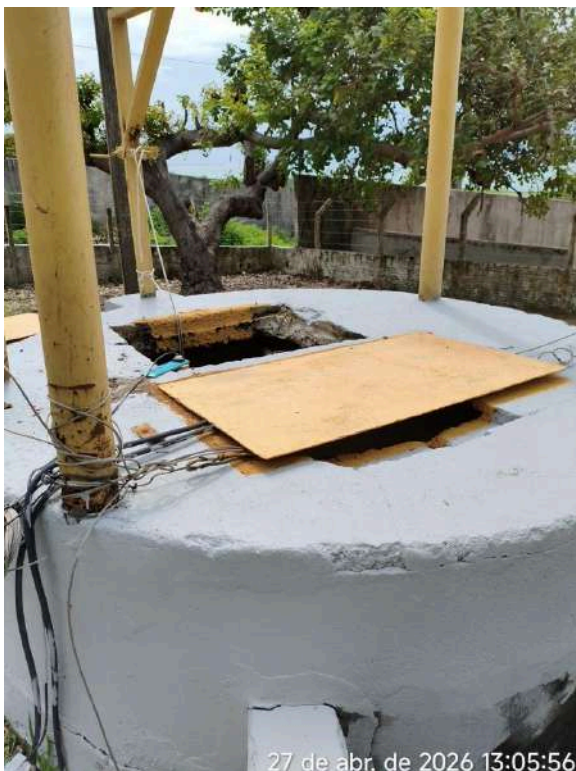
- **EEE-01:** tampa do poço de sucção sem vedação adequada; casa do grupo gerador está sem iluminação funcional e com quadro de comando em processo de oxidação; banheiro está com iluminação não funcional, pintura desgastada e com sujidades; cerca perimetral está danificada (**Fotos 95 a 100**);
- **EEE-03:** tampa sem vedação adequada; telhado da casa do gerador danificado (**Fotos 101 e 102**);
- **ETE Lagoinha:** caixa de chegada do tratamento preliminar danificada; taludes com meio-fio e drenagem de água comprometidos; cerca de proteção possui aberturas e partes danificadas (**Fotos 103 a 108**).

**Foto 95- EEE-01 (Lagoinha):** tampa do poço de sucção incompleta.

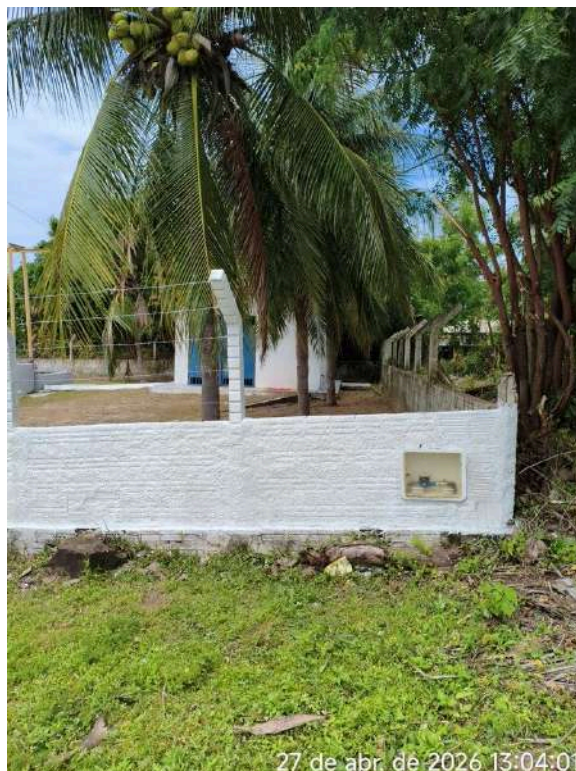
**Foto 100** - EEE-01 (**Lagoinha**): cerca de proteção danificada.

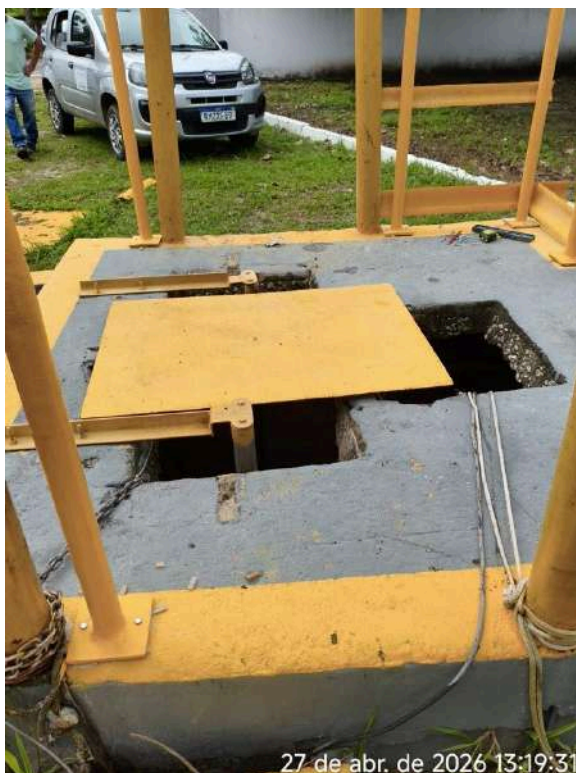
**Foto 101** - EEE-03 (Lagoinha): tampa sem vedação adequada.

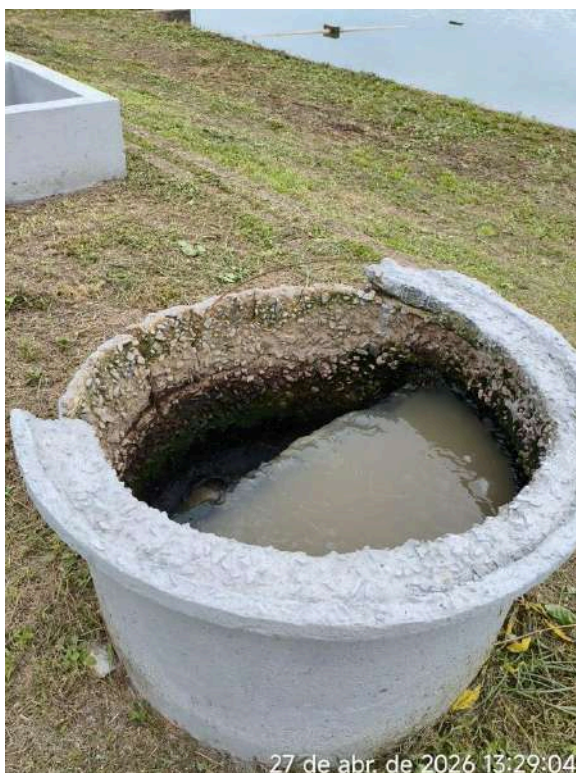
**Foto 103** - ETE Lagoinha: caixa de chegada do tratamento preliminar danificada.
