## **RELATÓRIO DE FISCALIZAÇÃO RF/CSB/0035/2026**

**Assunto: Fiscalização dos Sistemas de Abastecimento  
de Água e Esgotamento Sanitário do Município de  
Horizonte**

**COORDENADORIA DE SANEAMENTO BÁSICO**

**Fortaleza – CE  
Julho/2026**

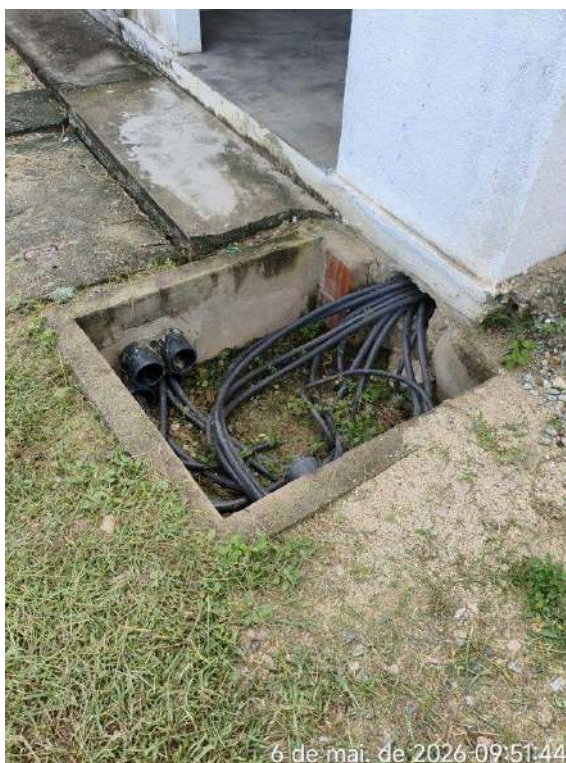
- ◆ Pátio: há caixas de proteção e inspeção desprovidas de tampas protetoras (**Fotos 1 a 3**);
- ◆ EEAB-01: Verificou-se presença de fios/cabos expostos sobre o piso, sem eletrodutos de proteção e isolamento (**Foto 4**);
- ◆ Casa dos Quadros de Comando: existem calhas de instalações elétricas e caixas desprovidas de tampas e sem proteção adequada (**Fotos 5 a 8**);

**Foto 1** - Captação / Pátio: caixa desprovida de tampa.

**Determinação D3** - A CAGECE deve cumprir as normas técnicas e os procedimentos estabelecidos para a implantação / manutenção das instalações dos sistemas de abastecimento de água, visando corrigir as não conformidades descritas na constatação C3.

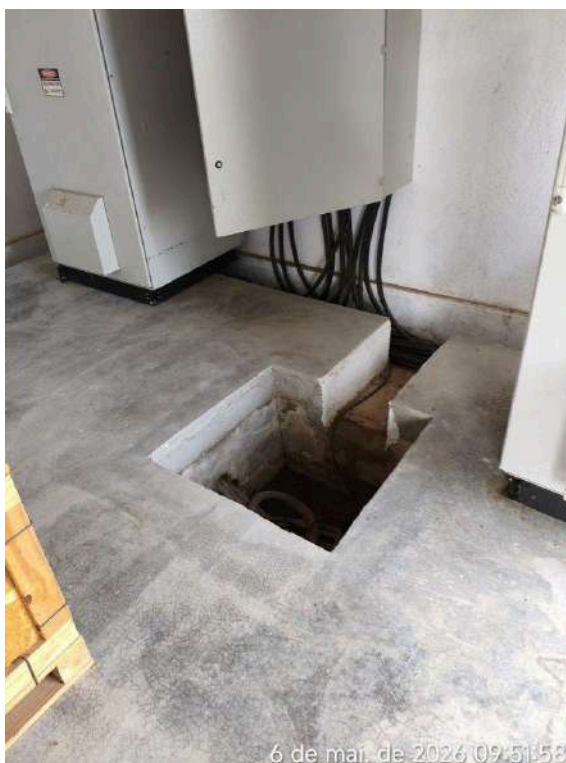
**Foto 5** - Casa dos Quadros de Comando: caixas de proteção e inspeção desprovidas de tampas protetoras.

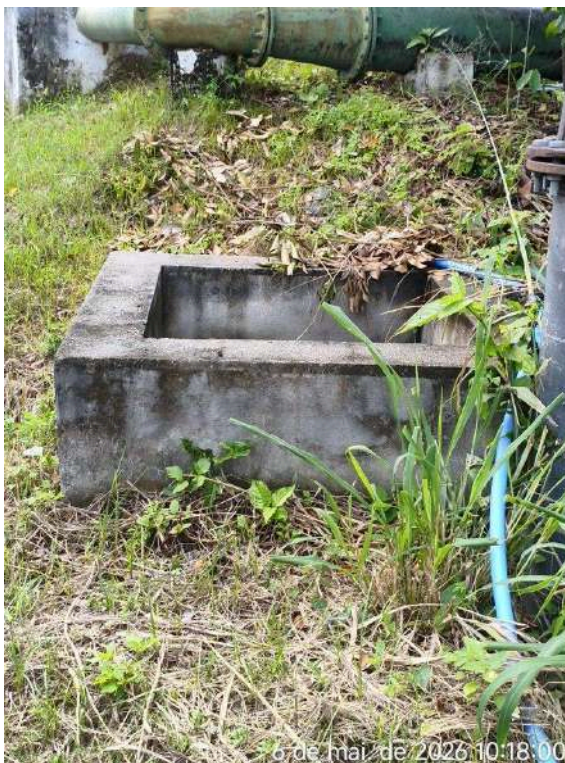
- ◆ Pátio: Existem caixas de proteção e inspeção desprovidas de tampas protetoras em toda a área do pátio (**Fotos 9 a 15**);
- ◆ Filtros: Todos os filtros apresentam escadas de acesso inadequadas, sem gaiolas de proteção; os F-08 a F-13 tem instalações elétricas inadequadas, expostas sobre a laje de cobertura, sem eletrodutos de proteção e isolamento; os F-01 a F-04 estão com ausência de tampas protetoras, inclusive na caixa de saída da água filtrada (**Fotos 16 a 22**);

**Foto 9** - ETA / Pátio: caixa de proteção e inspeção desprovida de tampa protetora.

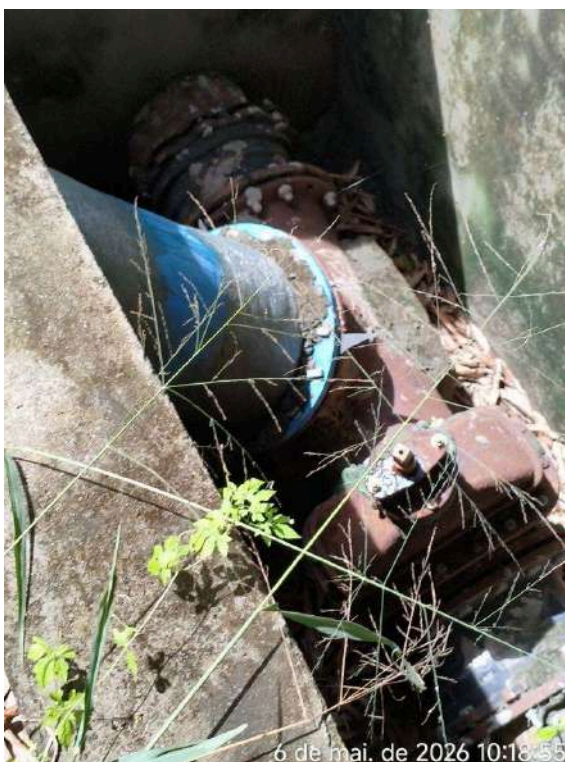
**Foto 11** - ETA / Pátio: caixa de proteção e inspeção desprovida de tampa protetora.

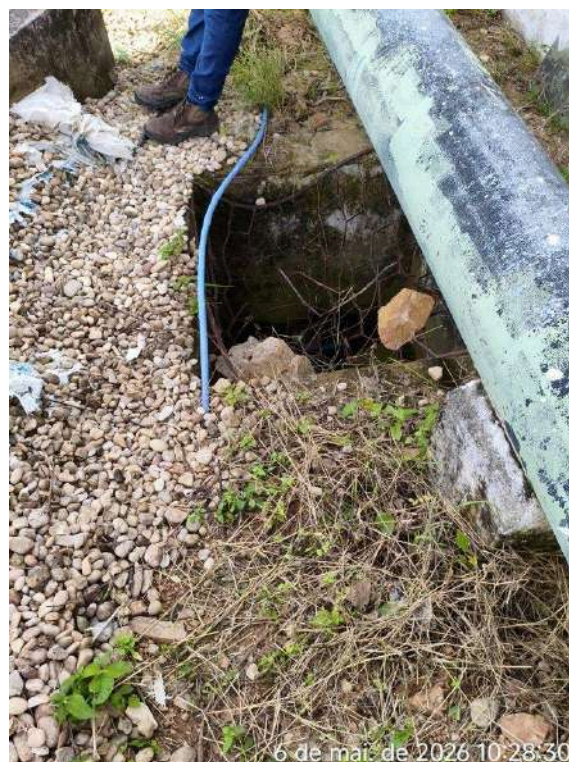
**Foto 12** - ETA / Pátio: caixa de proteção e inspeção desprovida de tampa protetora.

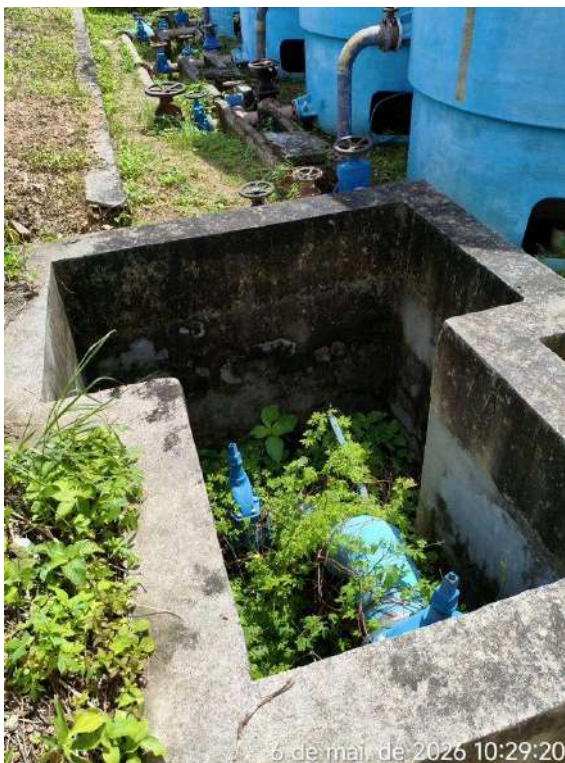
**Foto 13** - ETA / Pátio: caixa de proteção e inspeção desprovida de tampa protetora.

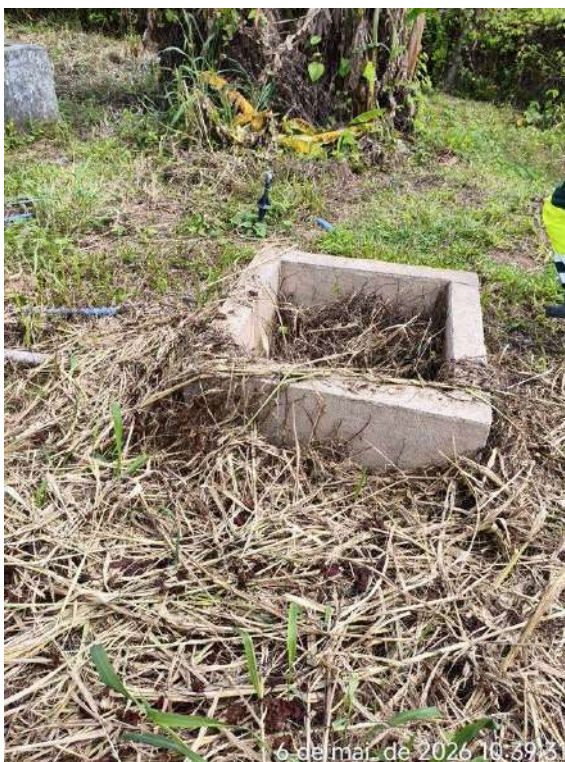
**Foto 15** - ETA / Pátio: caixas de proteção e inspeção desprovida de tampa protetora.

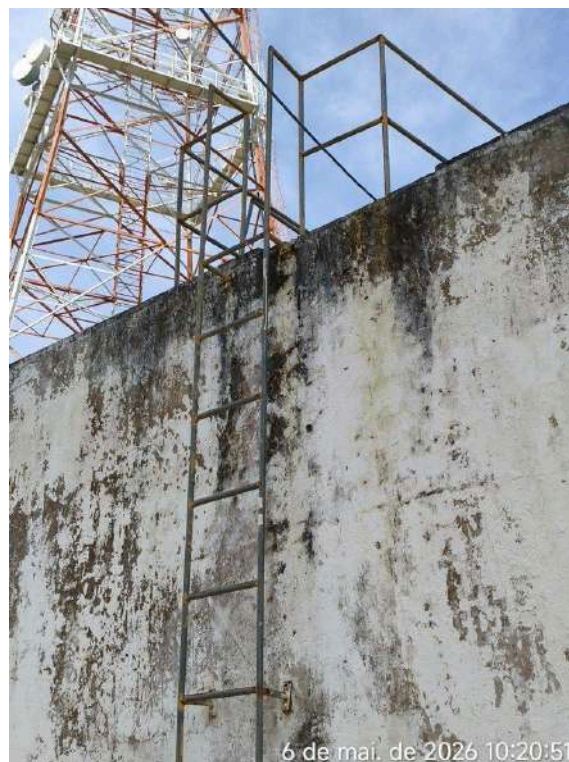
**Foto 16** - Filtros F-08 ao F-13: apresentam escadas de acesso inadequadas.

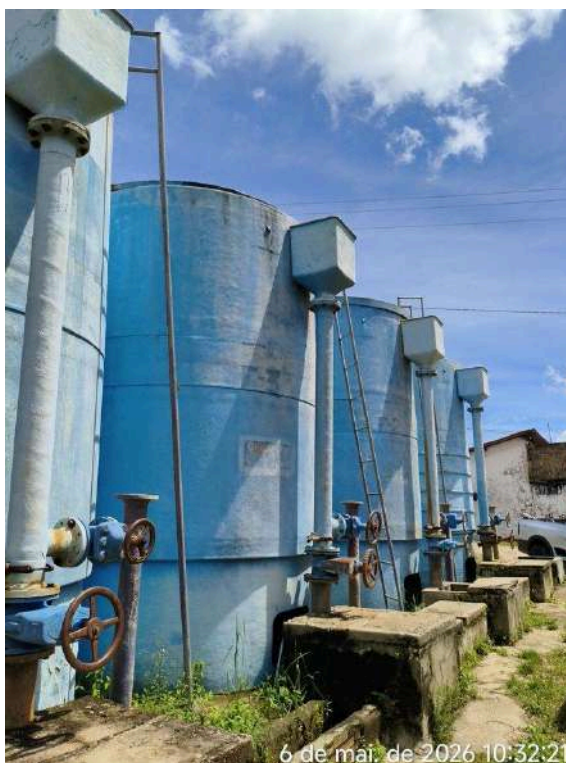
**Foto 17** - ETA / Filtros: F-01 ao F-04 apresentam escadas de acesso inadequadas.

- ◆ Filtros: F-01 a F-04 e F-05 a F-07 e F-08 a F-13 apresentam pintura deteriorada; F-05 a F-07 e F-01 estão com vazamentos estruturais e presença de proliferação de vegetação na área das instalações; calha de drenagem dos filtros F-01 a F-04 está deteriorada (**Fotos 17, 18 e 69 a 73**);

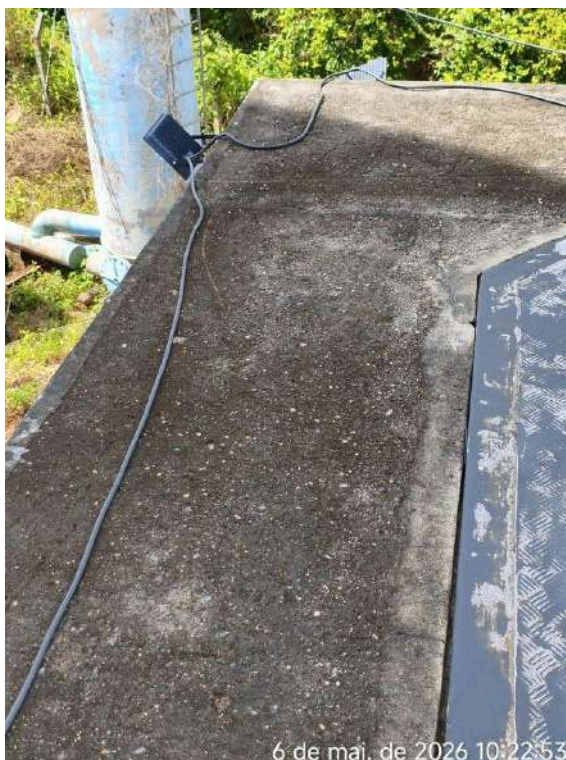
**Foto 19** - ETA / Filtros: F-08 ao F-13 com instalações elétricas inadequadas.

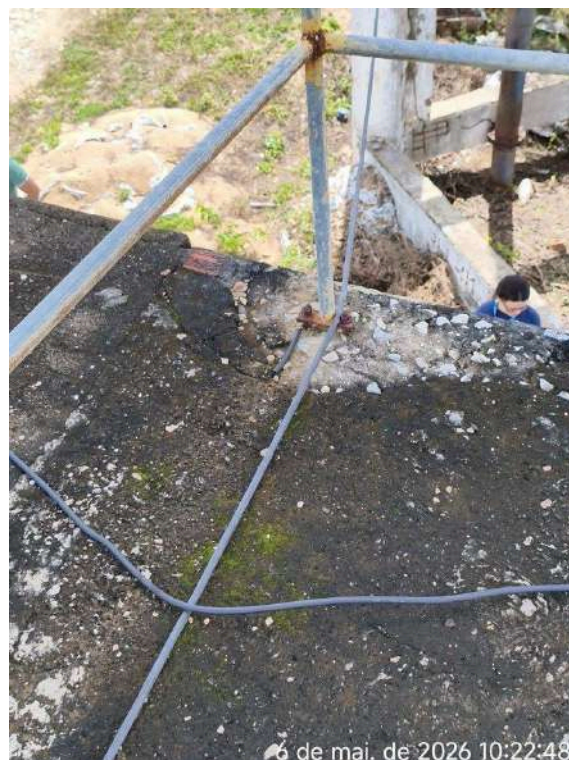
**Foto 20** - ETA / Filtros: F-08 ao F-13 com instalações elétricas inadequadas.

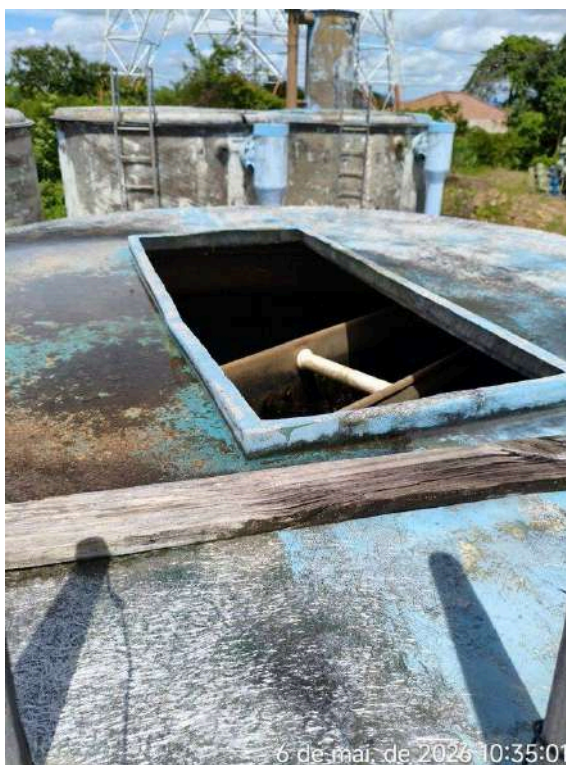
**Foto 21** - ETA / Filtros: F-01 a F-04 com ausência de tampas protetoras.

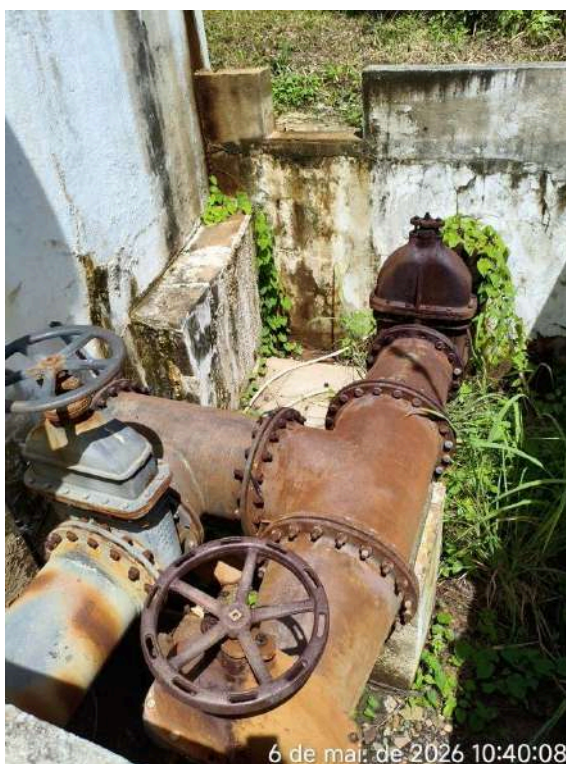
- ◆ RAP-03: A caixa de proteção de dispositivos (registros, medidores, entre outros) não tem escada de acesso (**Foto 23**);
- ◆ EELF-01: Instalações elétricas são precárias, sem a devida infraestrutura de proteção e isolamento (**Fotos 24 a 27**);

**Foto 23** - ETA / RAP-03: Caixas de saída de medição sem escada de acesso.

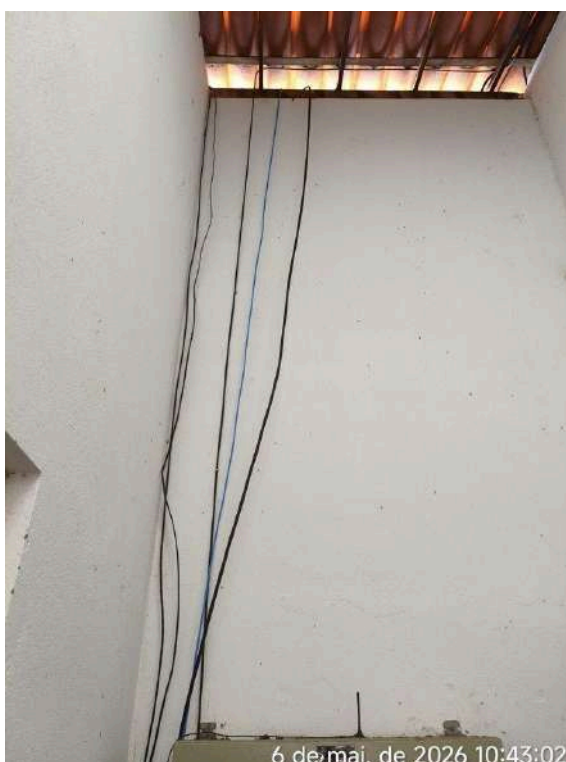
**Foto 27** - ETA / EELF-01: Instalações elétricas precárias, sem a devida infraestrutura de proteção.

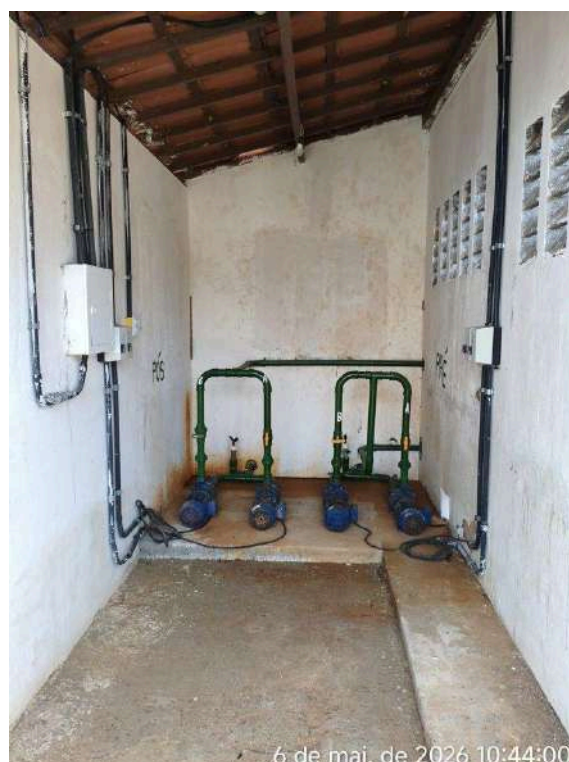
- ◆ Cloração: Há instalações elétricas expostas e dispostas diretamente sobre o piso na área de circulação, sem eletrodutos de proteção e isolamento (**Fotos 28 e 29**);

**Foto 28** - ETA / Cloração: Instalações elétricas expostas e dispostas diretamente sobre o piso na área de circulação, sem eletrodutos de proteção e isolamento.

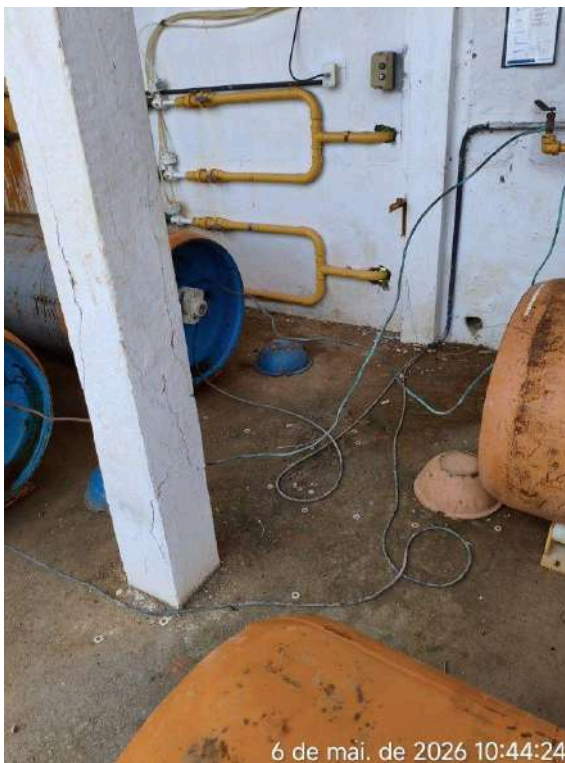
**Foto 29** - ETA / Cloração: Instalações elétricas expostas e dispostas diretamente sobre o piso sem eletrodutos de proteção e isolamento.

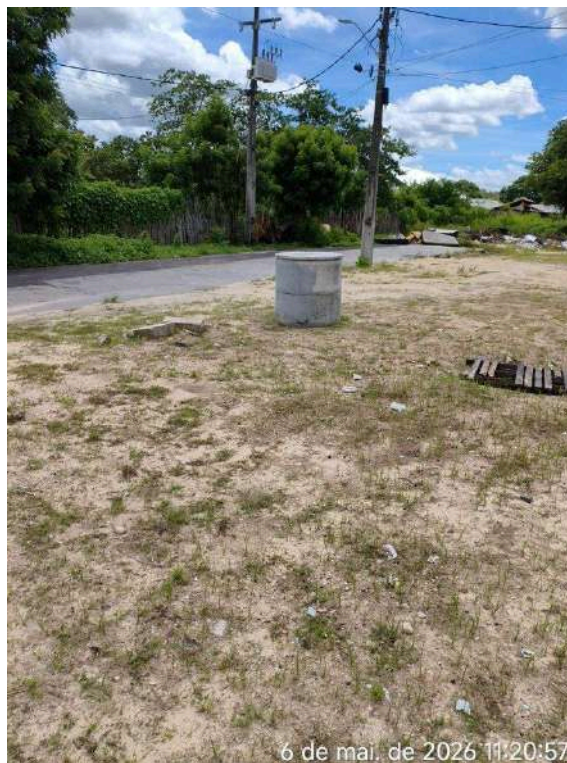
- PT-06: Constata-se ausência de identificação do poço e caixa de registro desprovida de tampa protetora adequada (**Fotos 30 e 31**);
- PT-07: Constata-se ausência de identificação do poço e caixa de registro desprovida de tampa protetora (**Fotos 32 e 33**);

**Foto 30** - PT-06: Ausência de identificação do poço.

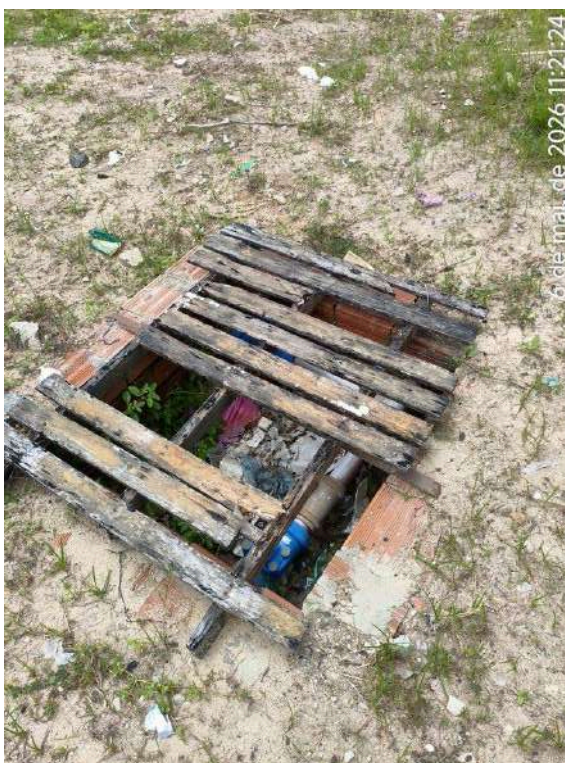
**Foto 31** - PT-06: Caixa de registro desprovida de tampa protetora adequada.

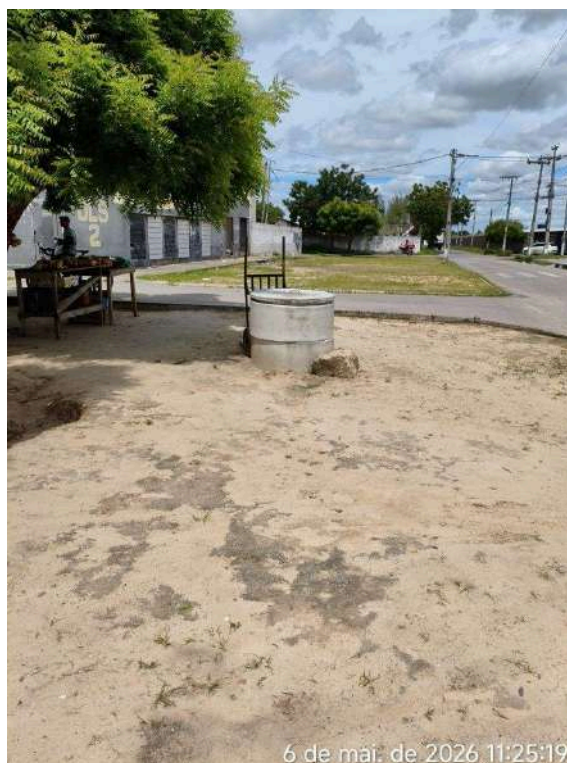
**Foto 32** - PT-07: Ausência de identificação do poço.

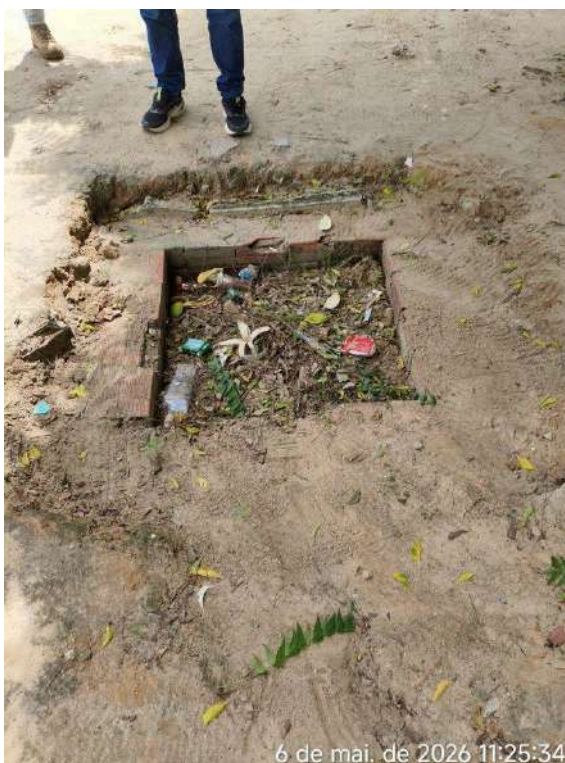
**Foto 33** - PT-07: Caixa de registro desprovida de tampa protetora.

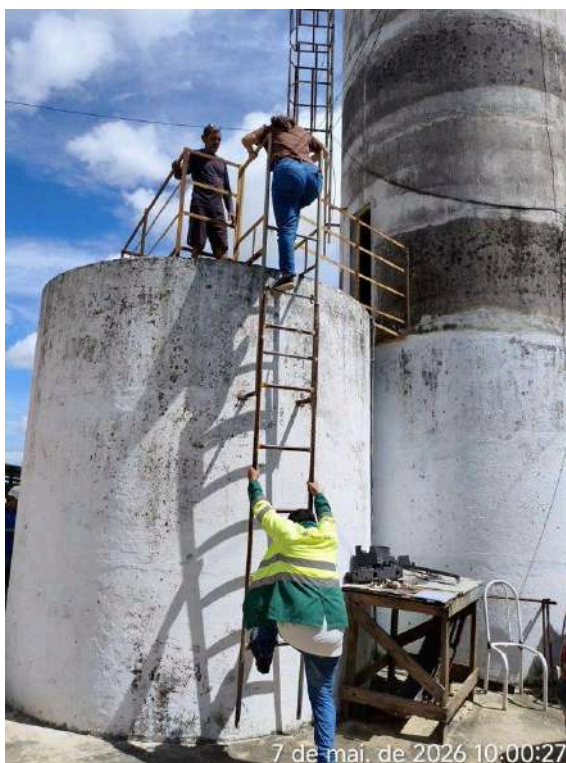
**Foto 36** - REL e RAP ( José Lino 2): escada de acesso ao RAP desprovida de gaiola de proteção.

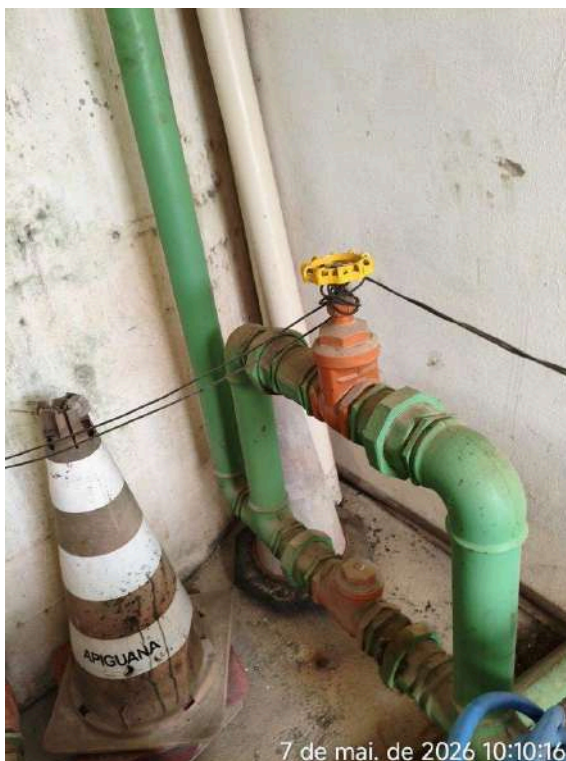
**Foto 38** - REL e RAP ( José Lino 3): Instalações elétricas sem eletrodutos de proteção e isolamento, fixadas no registro de manobra.

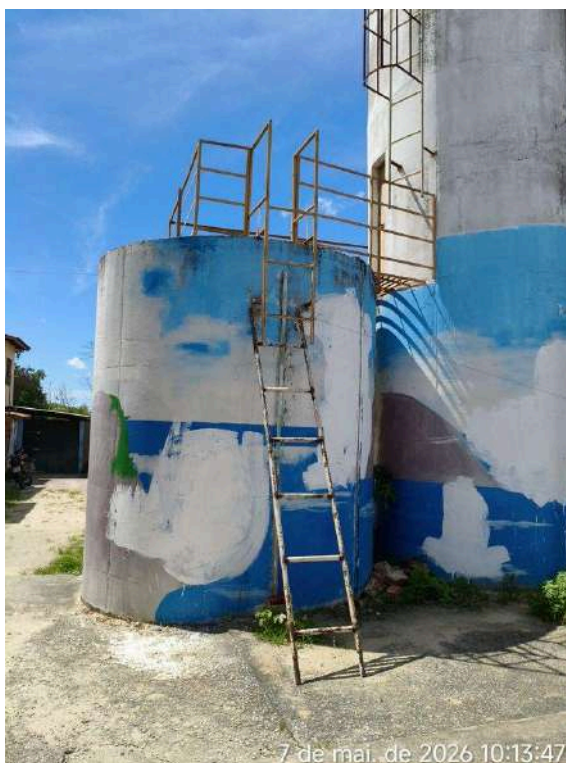
**Foto 40** - REL e RAP ( José Lino 3): escada de acesso ao RAP desprovida de gaiola de proteção.

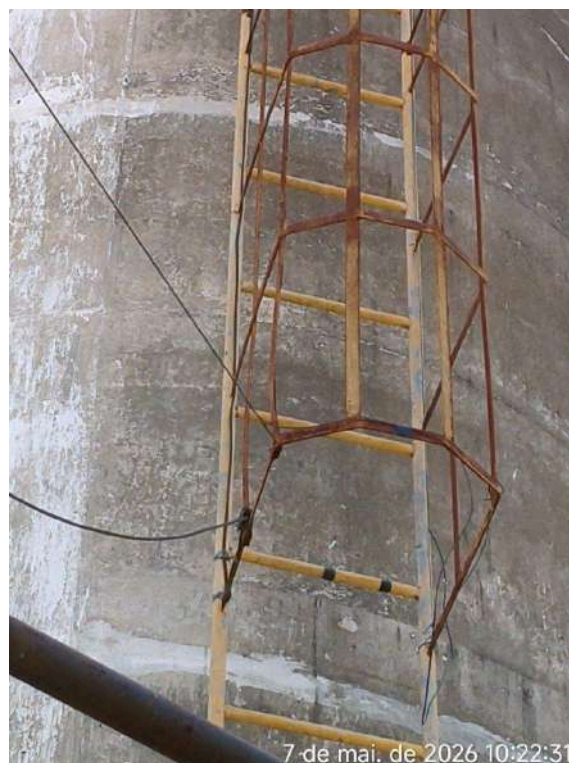
**Foto 41** - REL e RAP ( José Lino 4): presença de fiações e cabos elétricos fixados incorretamente à infraestrutura da escada .

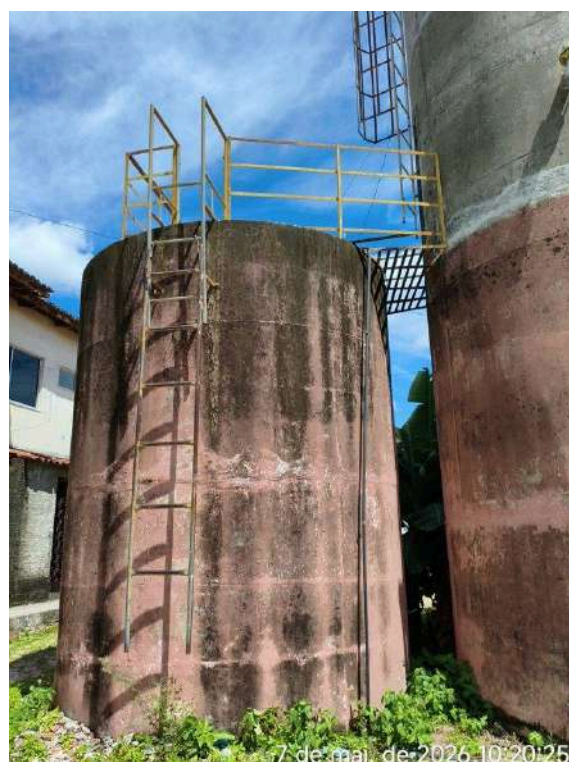
**Foto 43** - REL e RAP ( José Lino 4): escada de acesso ao RAP desprovida de gaiola de proteção.

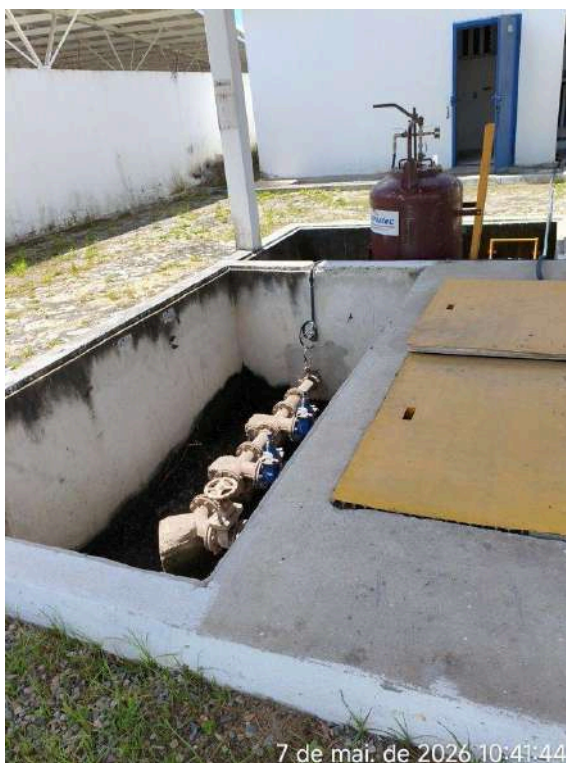
**Foto 46** - EEE-06: caixa de inspeção desprovida de tampa / grade de proteção.

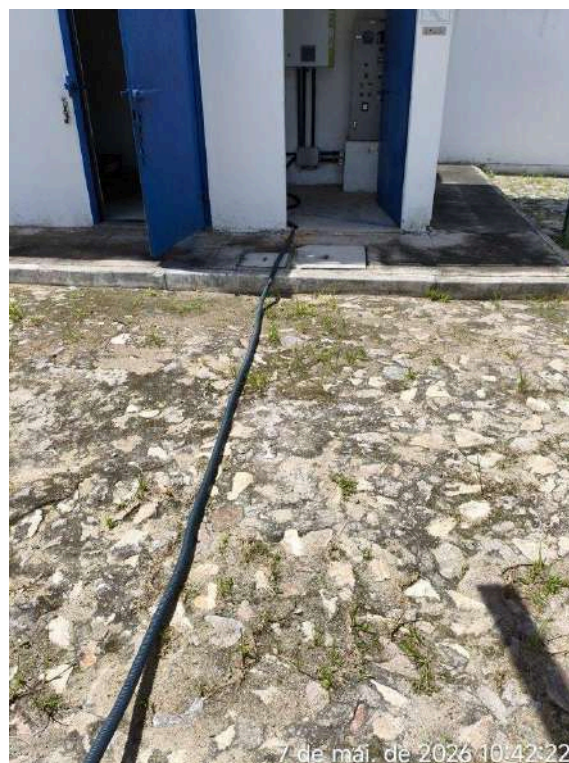
**Foto 47** - EEE-06: Instalações elétricas improvisadas e sem o devido isolamento.

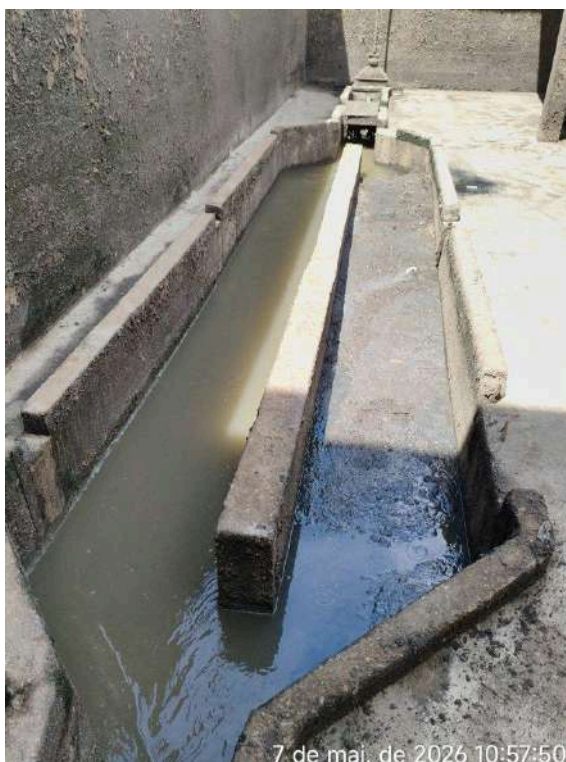
**Foto 48** - EEE-01: Indisponibilidade das comportas deslizantes dos canais das caixas de areia.

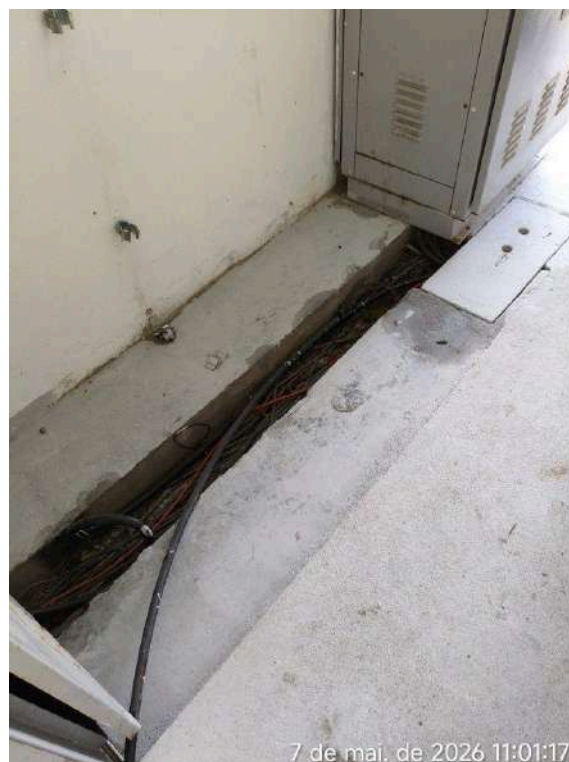
**Foto 49** - EEE-01: calha elétrica sem proteção adequada na casa do quadro de comandos.

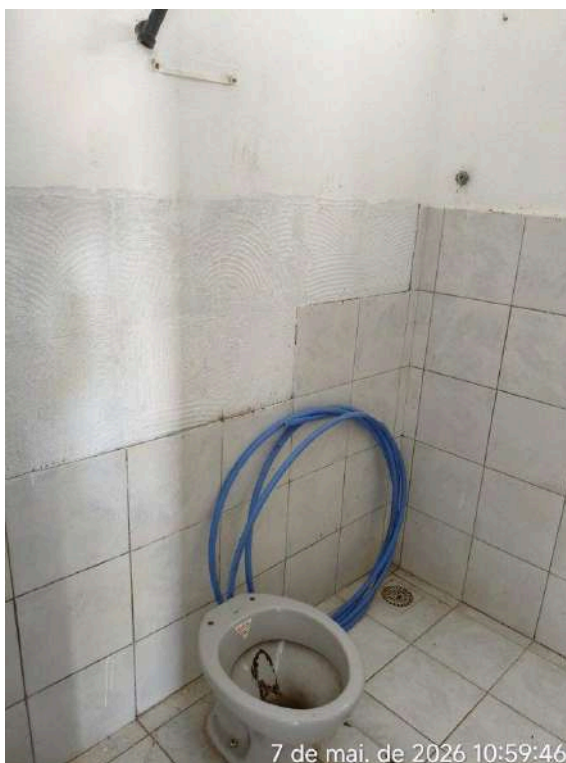
**Foto 50** - EEE-01: banheiro inoperante com ausência de iluminação e componentes hidráulicos incompletos.

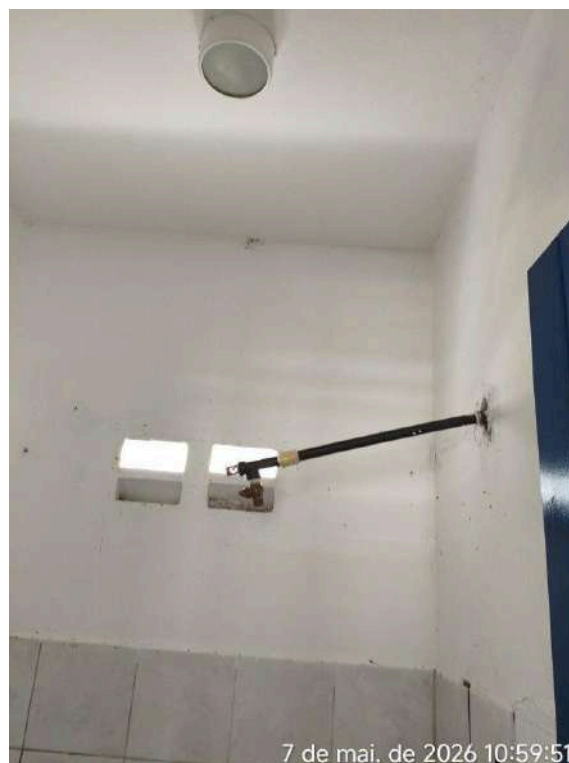
**Foto 51** - EEE-01: banheiro inoperante com ausência de iluminação e componentes hidráulicos incompletos.

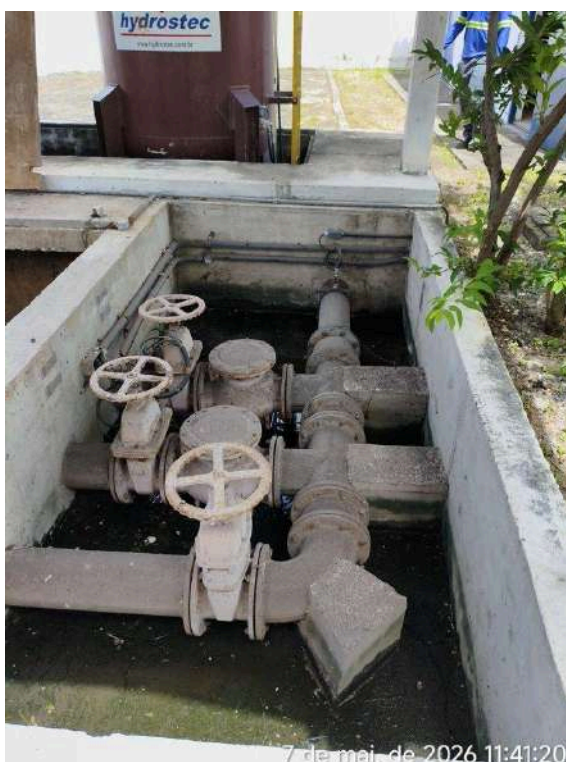
**Foto 52** - EEE-03: Fosso dos registros e equipamentos desprovido de tampas ou grades de proteção.

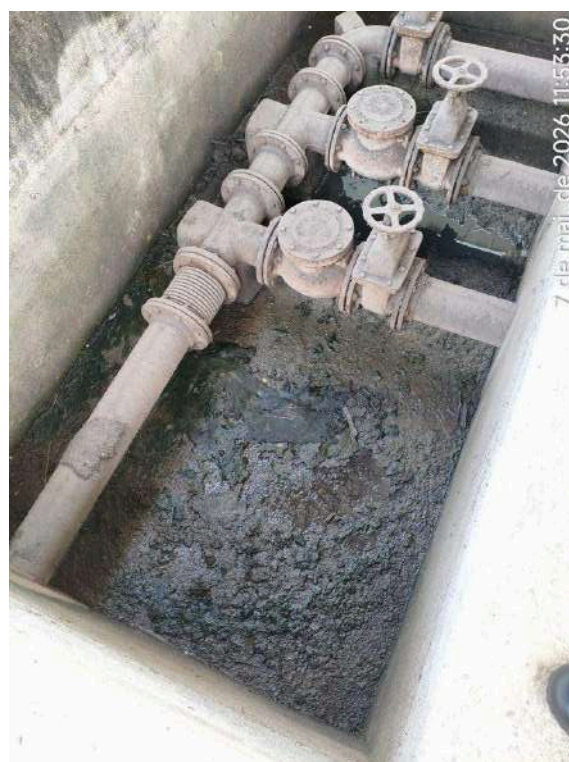
**Foto 53** - EEE-04: Fossos dos registros e equipamentos desprovido de tampas ou grades de proteção.

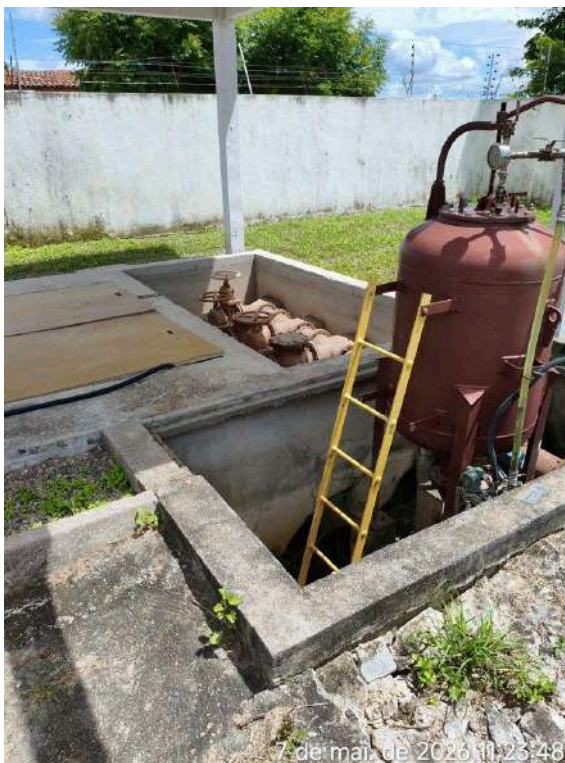
**Foto 54** - EEE-05: Fosso de instalação de registros desprovido de tampas ou grades de proteção.

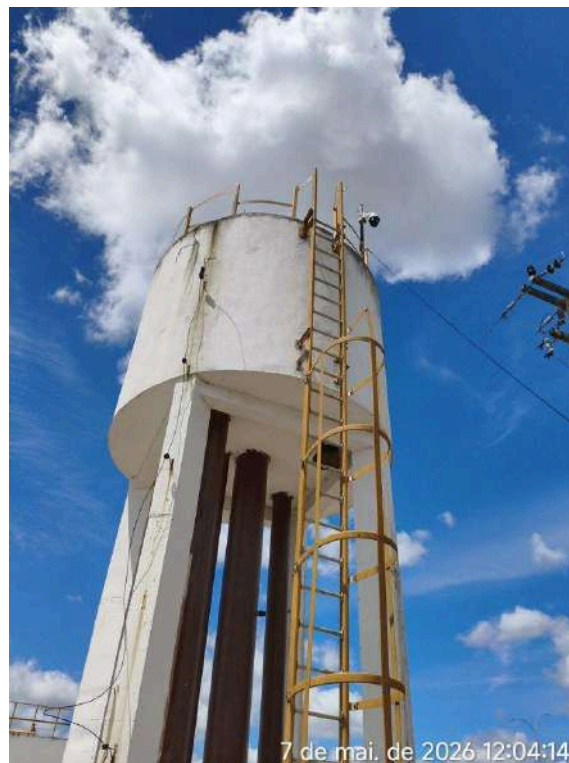
**Foto 55** - ETE: Caixa divisória de fluxo (torre de separação) com escada de acesso inadequada.

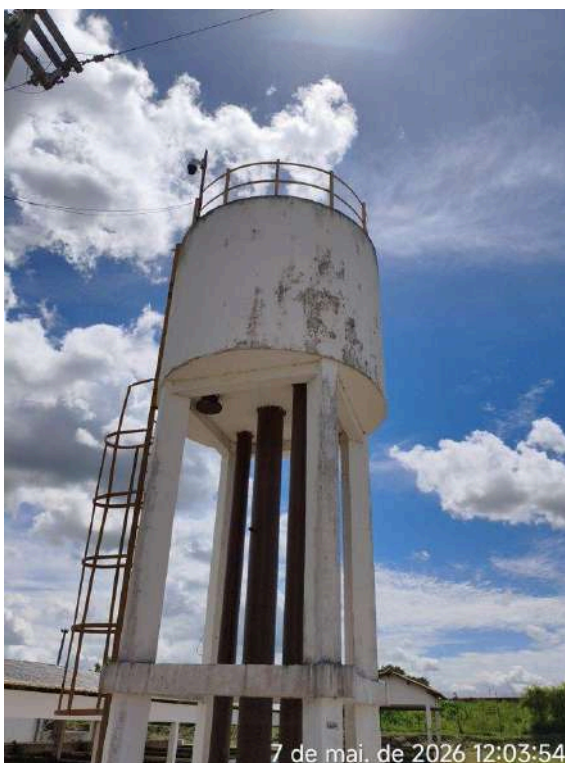
- ◆ Caixa divisória de fluxo (torre de separação): a escada de acesso está inadequada, com gaiola de proteção incompleta (**Fotos 55 e 56**);
- ◆ Sala do Quadro de Comando: existe uma calha de piso sem tampa ou grelha de proteção (**Foto 57**).

**Foto 56** - ETE: Caixa divisória de fluxo (torre de separação) com sistema de pára-raios defeituoso.

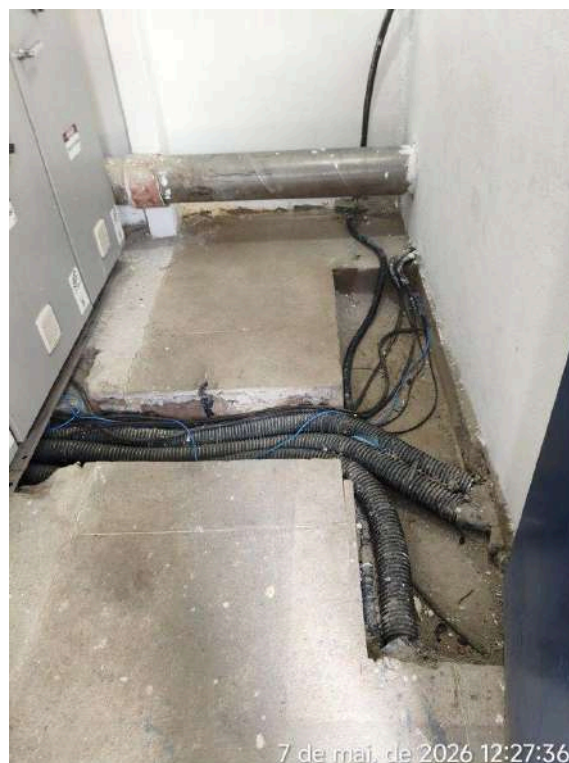
**Foto 57** - ETE: sala do quadro de comando apresenta calha de piso sem grelha / tampa de proteção.

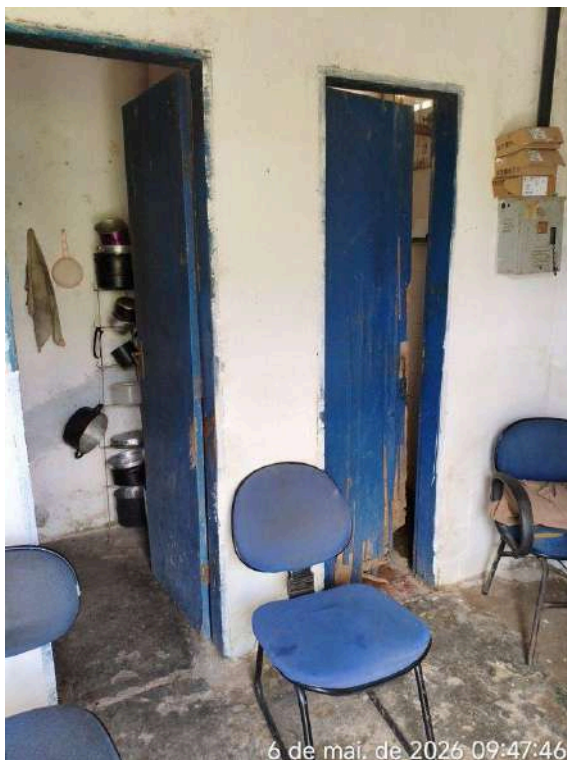
- ◆ Pátio: a área do pátio apresenta proliferação de vegetação e materiais armazenados de forma improvisada e desordenada; barreiras perimetrais (cercas de proteção) apresentam danos (**Fotos 58 e 59**);
- ◆ RAP-02: estrutura está com pintura deteriorada e registro de saída em processo avançado de corrosão e oxidação (**Foto 60**);
- ◆ EEAB-01: piso, paredes e teto estão desgastados, deteriorados e com acúmulo de sujeira (**Fotos 1, 61 a 63**);
- ◆ Casa de apoio: encontra-se com sua infraestrutura precária, apresentando pintura deteriorada, deficiência no sistema de iluminação (apenas uma lâmpada em funcionamento); instalações sanitárias precárias e inoperantes (banheiro com sujeira, descarga e chuveiro não funcionam e nem a iluminação); existência de quadros elétricos desativados que foram abandonados e nunca retirados do local, configurando desmonte incompleto (**Fotos 64 a 67**);

**Foto 64** - Captação / Casa de apoio: infraestrutura precária, com deficiência no sistema de iluminação.

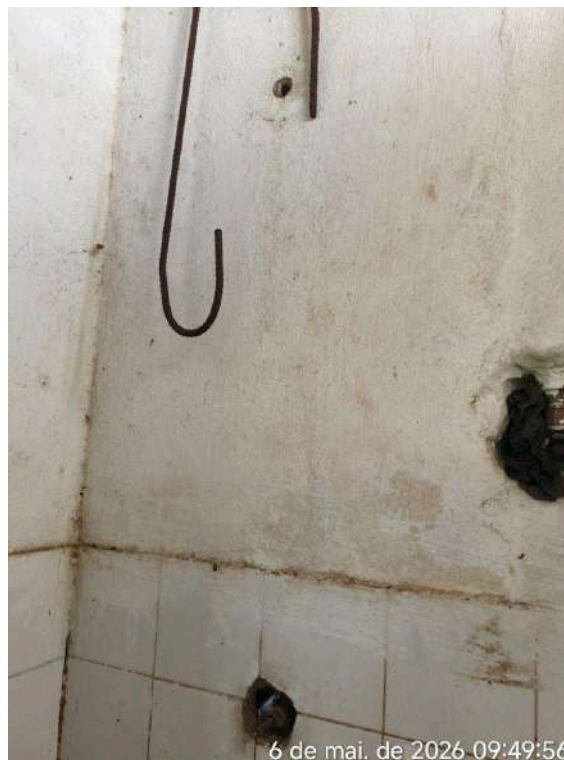
**Foto 65** - Captação / Casa de apoio: instalações sanitárias precárias e inoperantes e sujeidade.

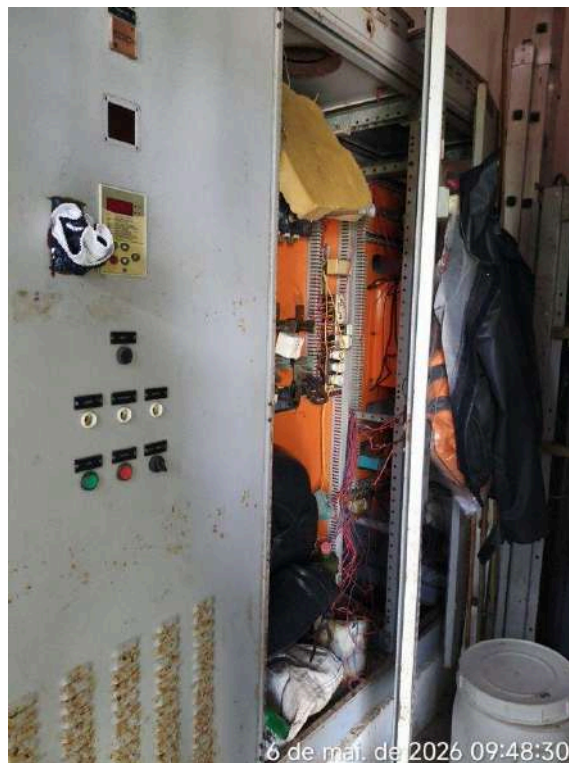
**Foto 67** - Captação / Casa de apoio: quadros elétricos desativados que foram abandonados.

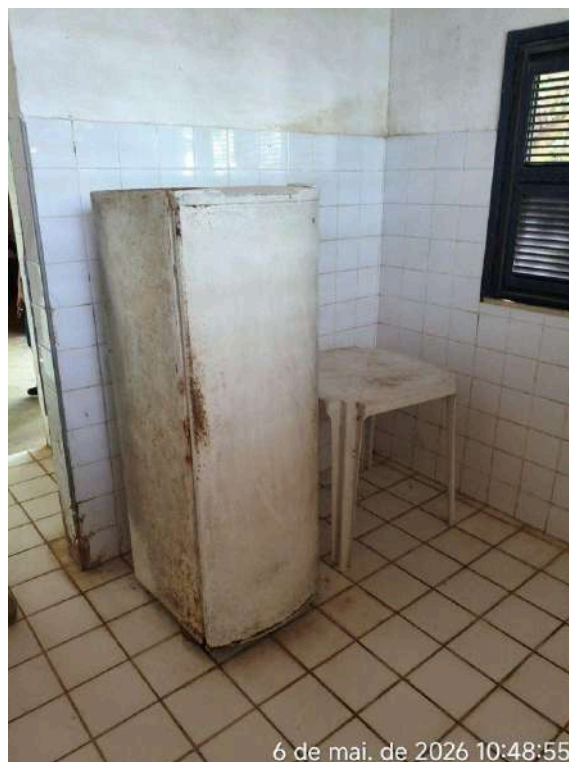
- ◆ Refeitório / sala de apoio: com ausência de mobiliário adequado para o uso dos funcionários (**Fotos 79 a 83**);
- PT-06: portão de acesso da casa de cloro em processo avançado de corrosão (**Foto 84**);

**Foto 80** - ETA / refeitório / sala de apoio: com ausência de mobiliário adequado para o uso dos funcionários.

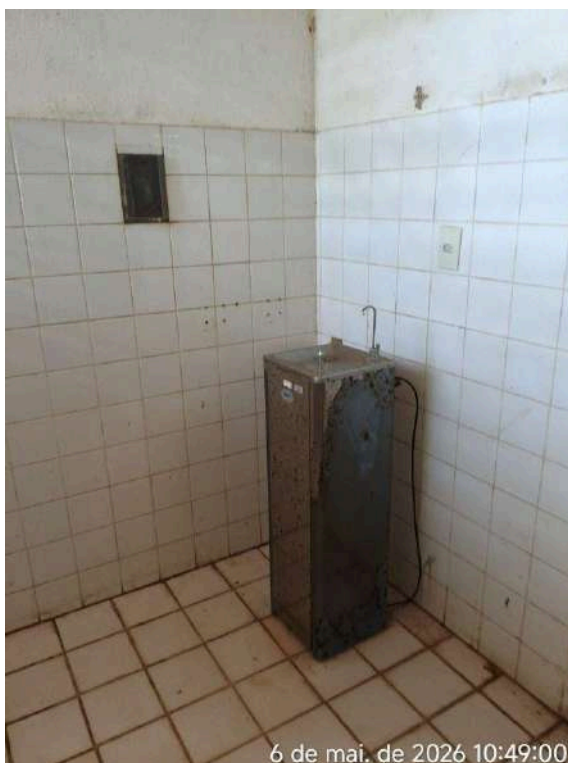
**Foto 81** - ETA / refeitório / sala de apoio: com ausência de mobiliário adequado para o uso dos funcionários.

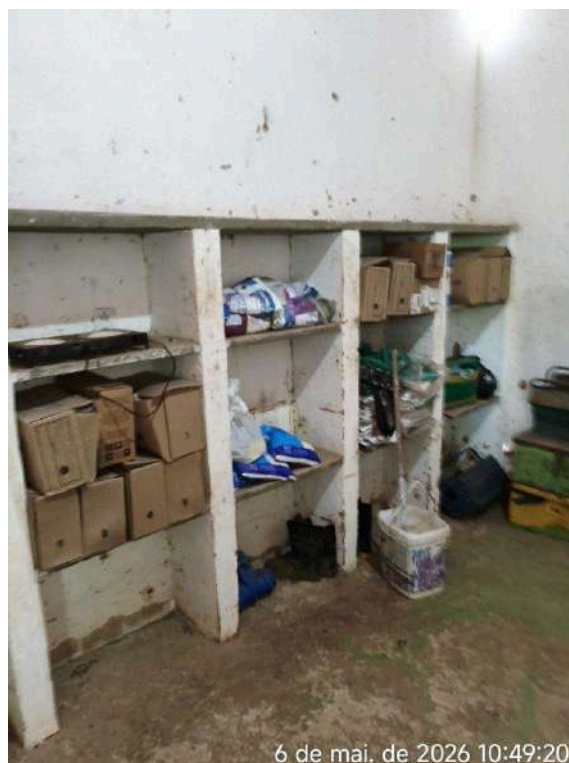
**Foto 82** - ETA / refeitório / sala de apoio: com ausência de mobiliário adequado para o uso dos funcionários.

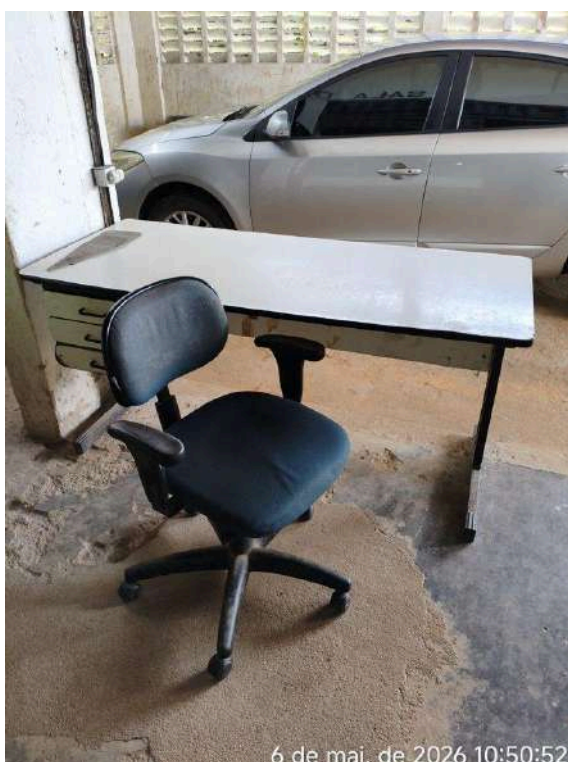
**Foto 83** - ETA / refeitório / sala de apoio: com ausência de mobiliário adequado para o uso dos funcionários.

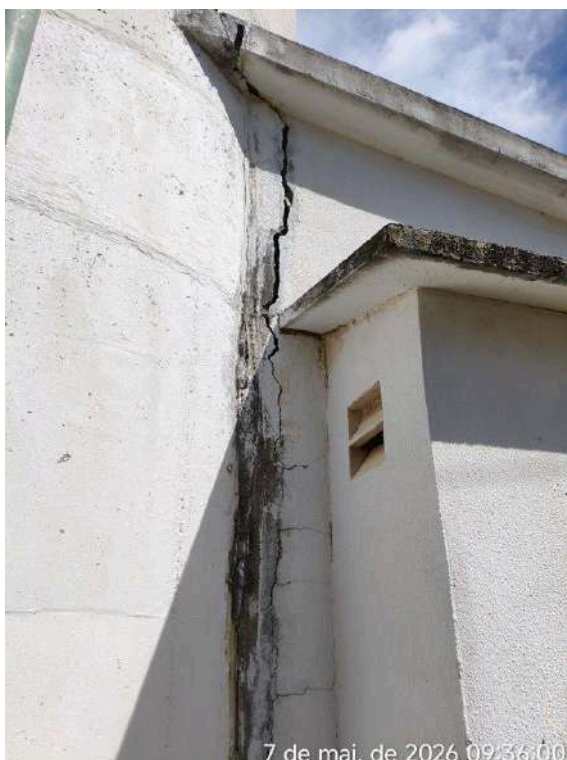
**Foto 87** - REL / RAP (José Lino 1): patologias estruturais caracterizadas por rachaduras na edificação da casa de bombas.

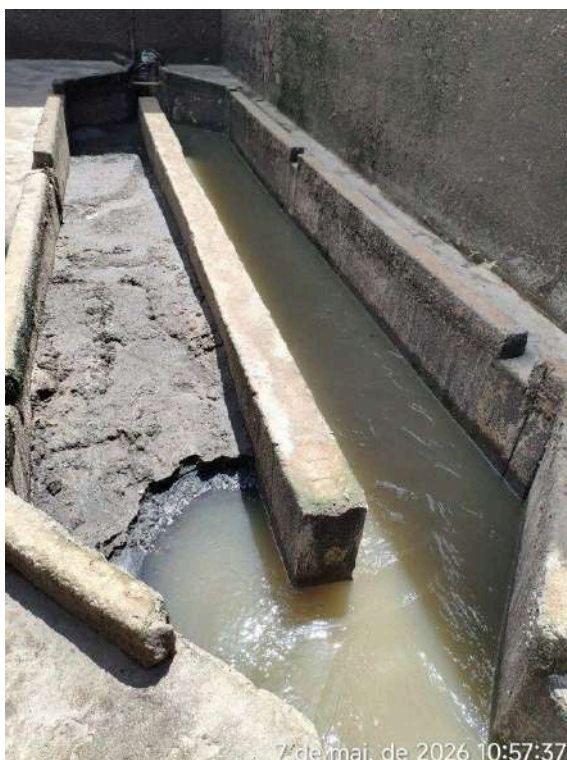
- EEE-01: caixa de areia assoreada e danificada; casa do grupo gerador apresentando óleo sobre o piso (**Foto 103 a 105**);
- EEE-02: caixas de areia operando em estado assoreado (**Foto 106**);

**Foto 104** - EEE-01: caixa de areia assoreada e danificada.

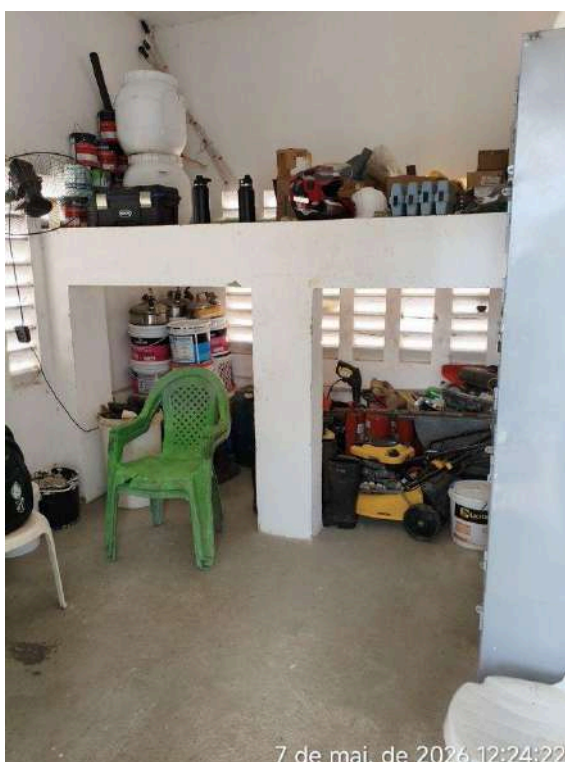
- Sala de química / Sala do operador: áreas estão operando em desvio de finalidade, sendo utilizadas para depósitos improvisados de materiais e equipamentos (**Fotos 55, 115 a 117**);

**Foto 116** - ETE / Sala de Química: sendo utilizada para depósito improvisado de outros equipamentos.
