RELATÓRIO DE FISCALIZAÇÃO

RF/CSB/0036/2025

Assunto: Fiscalização do Sistema de Abastecimento de Água do Município de Catunda

COORDENADORIA DE SANEAMENTO BÁSICO

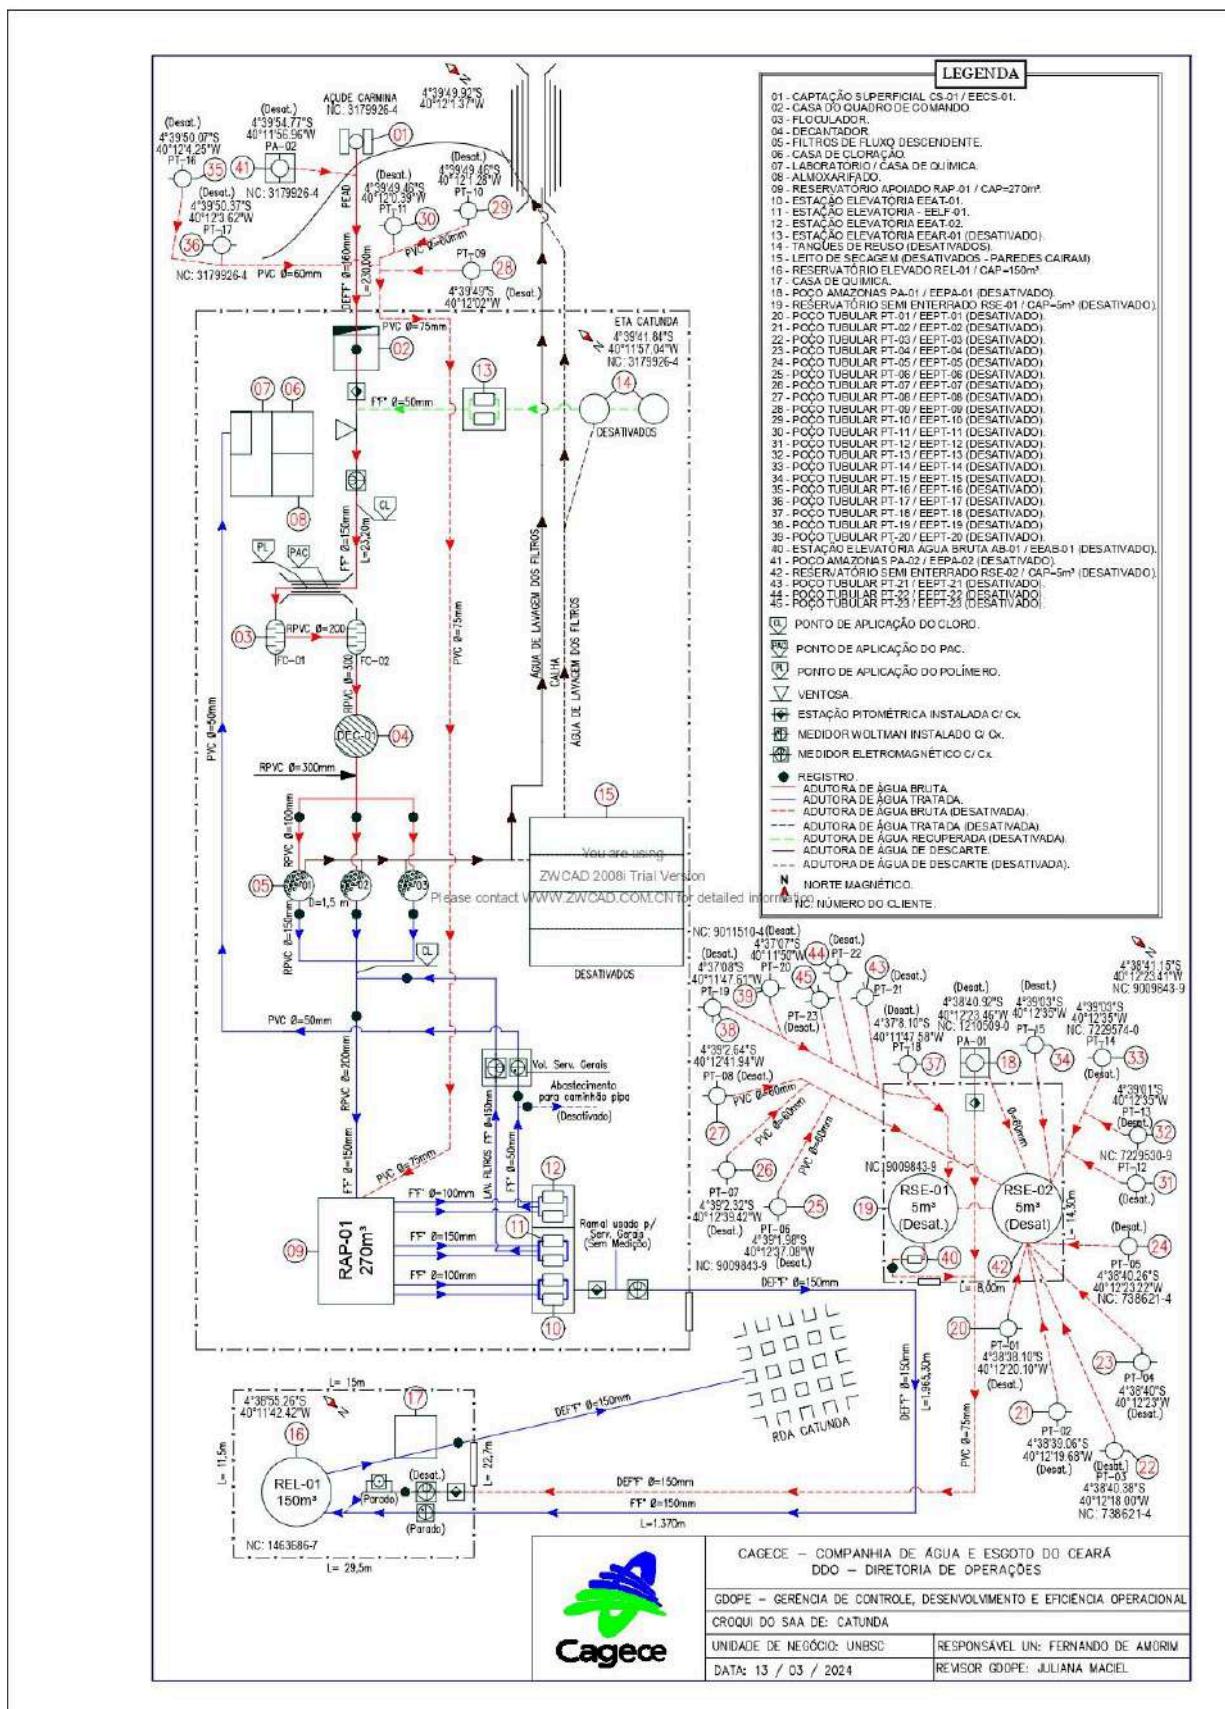
Figura 1 - Croqui do SAA de Catunda.

A Estação de Tratamento de Água (ETA Catunda) é composta de 1 decantador e 3 filtros de fluxos descendentes, com vazão captada de 42,25 m³/h e com 23,74 horas de funcionamento. A reservação é composta de 1 reservatório apoiado com capacidade de 270 m³; 1 reservatório elevado com capacidade de 150 m³ e 2 reservatórios semi enterrados que encontram-se desativados (**Quadro 1 e Figura 1**).
