# **RELATÓRIO DE FISCALIZAÇÃO RF/CSB/0037/2026**

**Assunto: Fiscalização do Sistema de Abastecimento de  
Água do Município de Palhano**

**COORDENADORIA DE SANEAMENTO BÁSICO**

**Fortaleza – CE  
Agosto/2026**

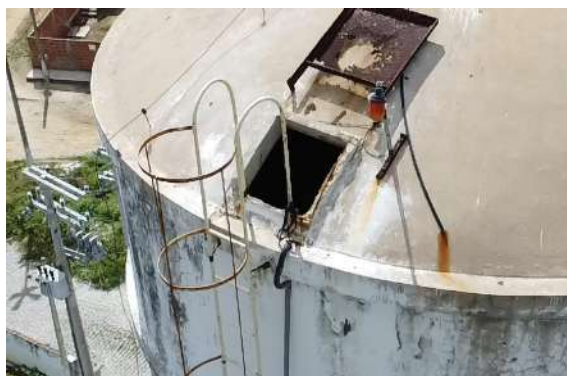
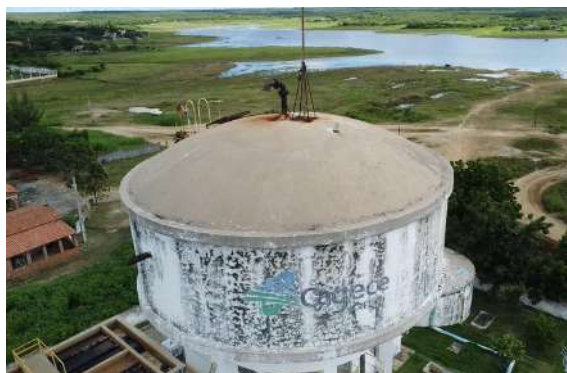
- ◆ REL-01: cabeamento elétrico fixado à estrutura metálica da escada de acesso; ausência de guarda-corpo / grade de proteção no patamar superior / laje da cobertura (**Foto 19**);

**Foto 18** - ETA / RAP-02: ausência de tampa na abertura de inspeção.

**Foto 19** - ETA / REL-01: cabeamento elétrico preso à estrutura metálica da escada; ausência de guarda-corpo / grade de proteção.
