## **RELATÓRIO DE FISCALIZAÇÃO** **RF/CSB/0003/2025**

**Assunto:** Fiscalização do Sistema de  
Abastecimento de Água do Município de  
Orós

**COORDENADORIA DE SANEAMENTO BÁSICO**

**Fortaleza – CE**  
**Abril/2025**

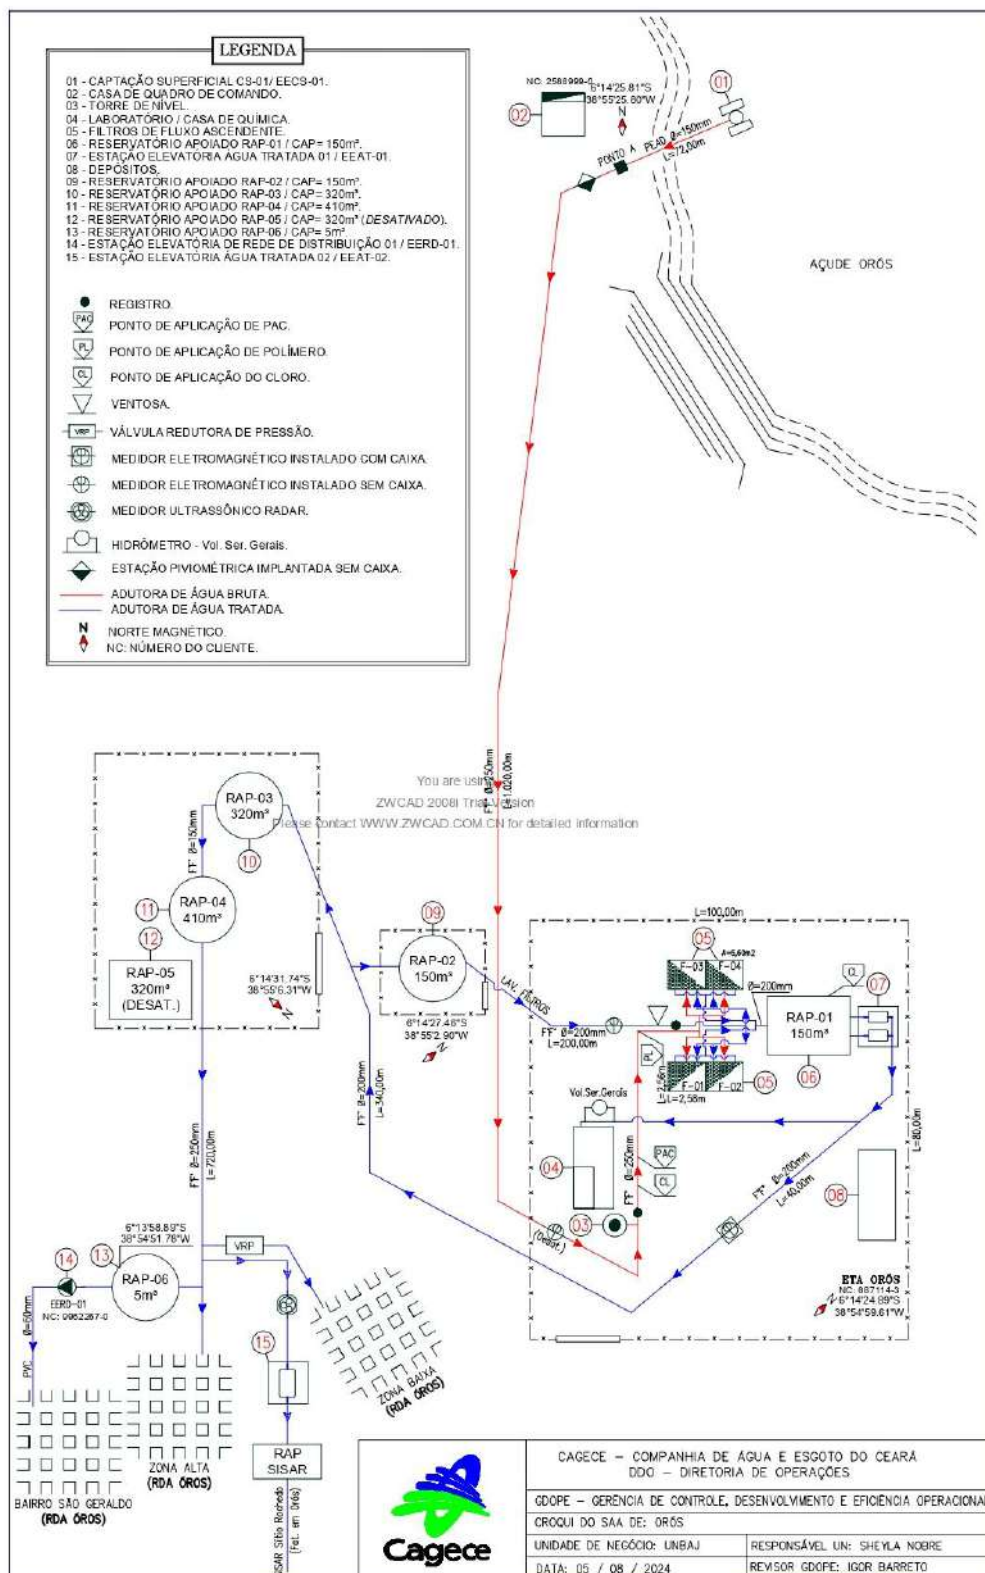
Figura 1 - Croqui do SAA de Orós

O Município de Orós tinha 4.081 ligações ativas em dezembro de 2024. Os índices de cobertura e atendimento eram 99,61% e 82,67%, respectivamente. O manancial (fonte de captação) é do tipo superficial, o açude de Orós. A Estação de Tratamento é composta de 4 filtros de fluxo ascendente, com 23,74h de funcionamento por dia e uma vazão captada de 120,16 m³/h. A reservação é composta de 6 reservatórios apoiados, dos quais 1 está desativado e a capacidade total é de 1.355 m³ (Quadro 1 e Figura 1).

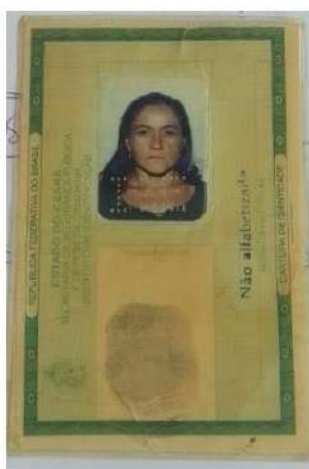
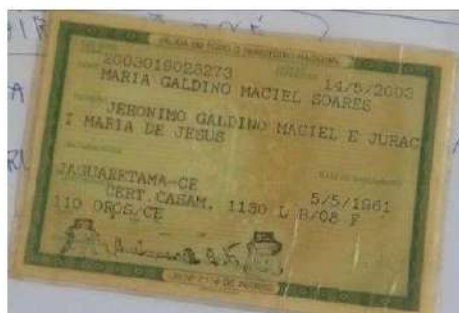
1. **Maria Galdino Maciel Soares**, residente na Rua Pé da Serra, nº 348, telefone (88) 9 9339-0755, relatou que frequentemente fica sem água por 2, 3 ou até 4 dias, precisando buscar água nas casas vizinhas. Durante a entrevista, foi constatado que não havia água na torneira de sua residência, conforme registrado em vídeo, o qual foi armazenado na pasta SharePoint da Promotoria de Justiça, com acesso por meio do link:

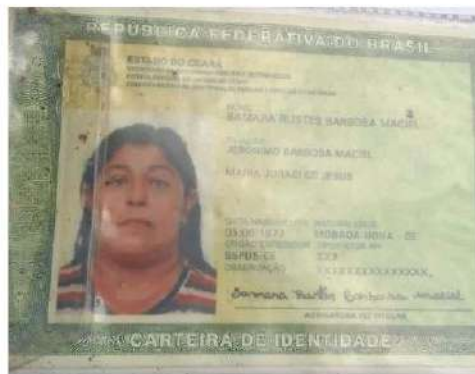
**2. Samara Rustes Barbosa Maciel**, residente na Rua Pé da Serra, nº 360, telefone (88) 9 9339-075, relatou que há anos enfrenta problemas com o abastecimento de água em sua residência. A água chega apenas entre os horários de 2 e 3 horas da manhã, e, como não possui caixa d'água, utiliza tambor para armazená-la. Ela informou que frequentemente fica mais de uma semana sem água em casa, mencionou que em sua residência moram quatro crianças, que já deixaram de ir à escola devido à falta de água. Além disso, todas as casas da sua rua enfrentam o mesmo problema. A água fornecida pela CAGECE é utilizada para consumo humano e para todas as demais necessidades domésticas, conforme registrado em vídeo, o qual foi armazenado na pasta SharePoint da Promotoria de Justiça, com acesso por meio do link:

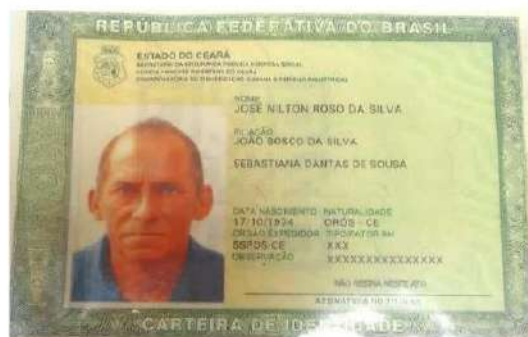
todo esse período, tem enfrentado problemas constantes com o abastecimento de água. Ele informou que a água só chega entre 4h e 6h da manhã, e que frequentemente fica sem abastecimento por períodos de 15, 18 ou até 20 dias e já relatou diversas vezes o problema à CAGECE, mas a situação persiste. Ele utiliza a água fornecida pela CAGECE para todas as necessidades diárias, como beber, cozinhar e tomar banho. Além disso, mencionou que as crianças da vizinhança, por várias vezes, deixaram de ir à escola devido à falta de água. O relato foi registrado em vídeo, que foi armazenado na pasta SharePoint da Promotoria de Justiça, com acesso por meio do link:
