# **RELATÓRIO DE FISCALIZAÇÃO RF/CSB/0041/2026**

**Assunto: Fiscalização do Sistema de Abastecimento de  
Água do Município de Ubajara**

**COORDENADORIA DE SANEAMENTO BÁSICO**

**Fortaleza – CE  
Agosto/2026**

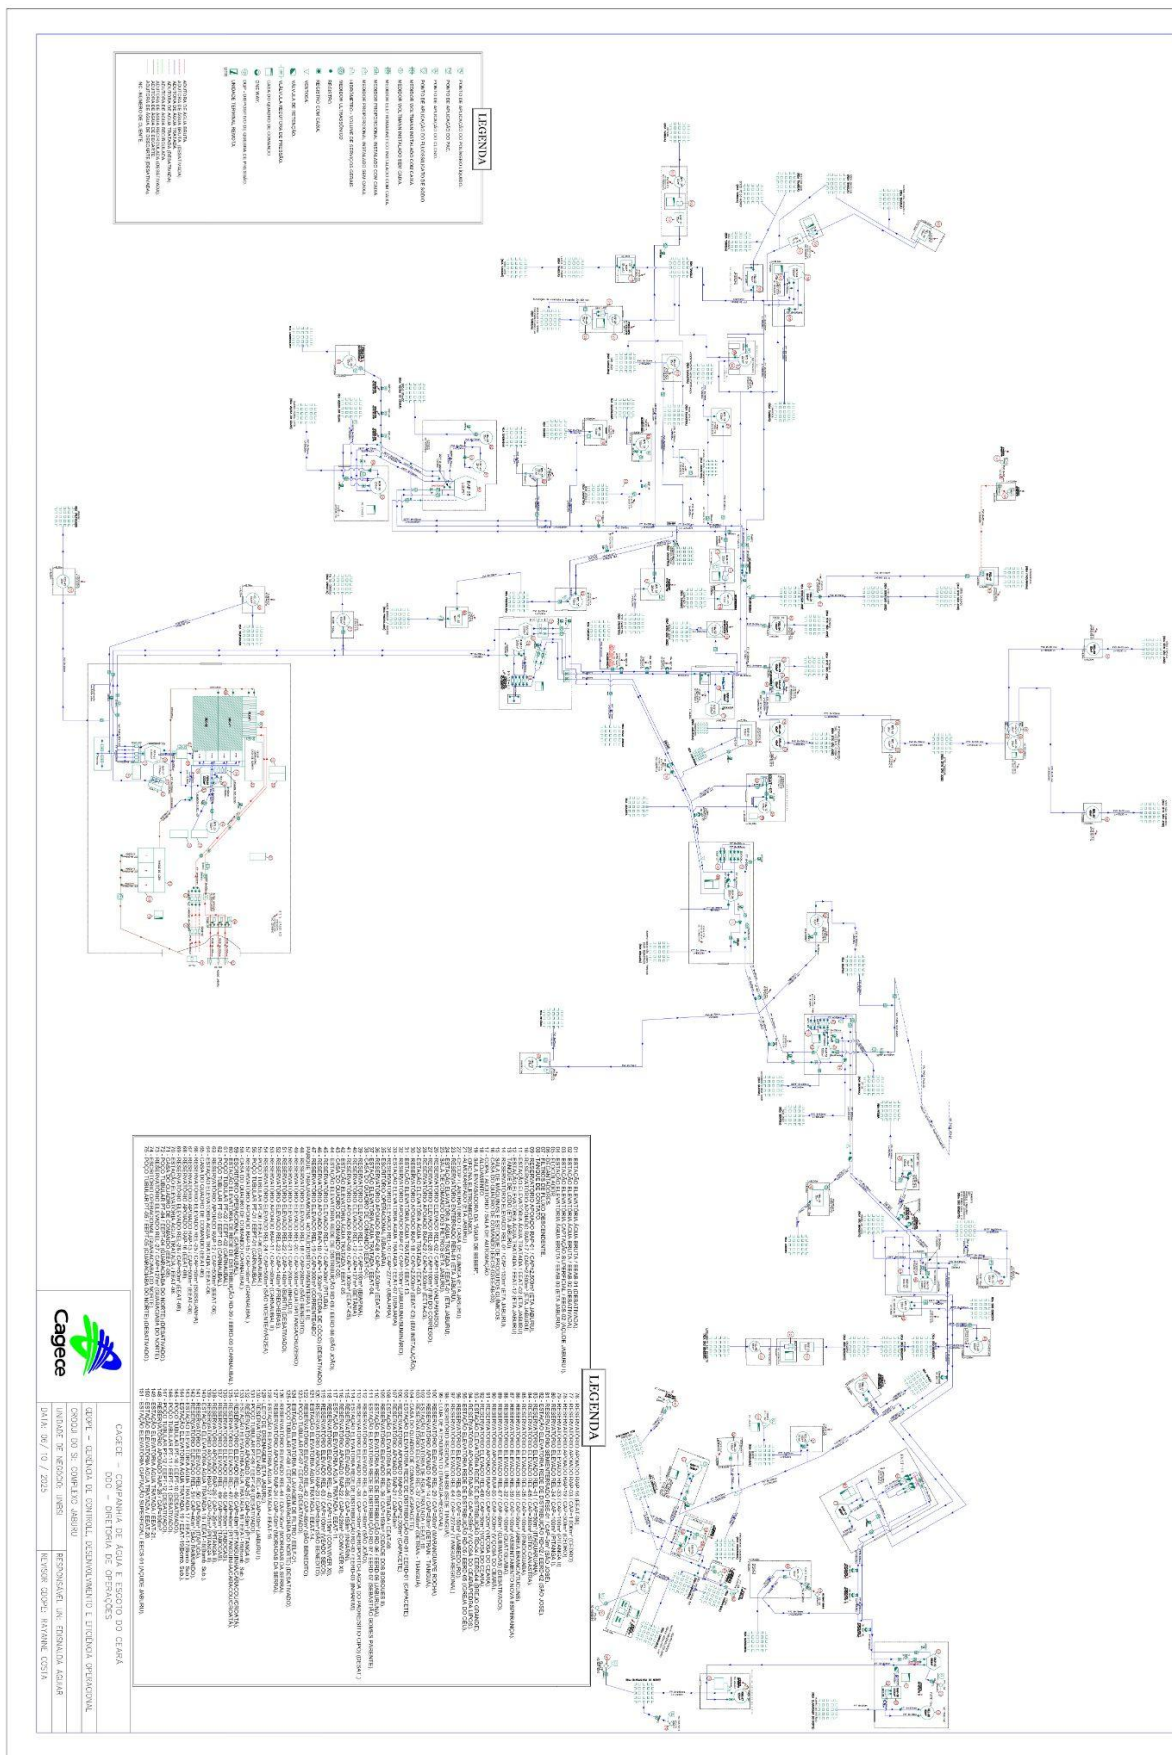
**Figura 1 - Croqui do SAA de Ubajara.**

Em dezembro de 2025, o Sistema de Abastecimento de Água (SAA) de Ubajara e das localidades de Jaburuna e Nova Veneza registrava, respectivamente, 5.835, 830 e 478 ligações ativas. Os índices de cobertura eram de 99,62% na Sede (Ubajara), 99,42% em Jaburuna e 100% em Nova Veneza, com índices de atendimento de 96,10%, 95,86% e 96,30%, respectivamente (**Quadro 1 e Figura 1**).
