## **RELATÓRIO DE FISCALIZAÇÃO RF/CSB/0042/2026**

**Assunto: Fiscalização do Sistema de Abastecimento de  
Água do Município de Jaguaruana**

**COORDENADORIA DE SANEAMENTO BÁSICO**

**Fortaleza – CE  
Agosto/2026**

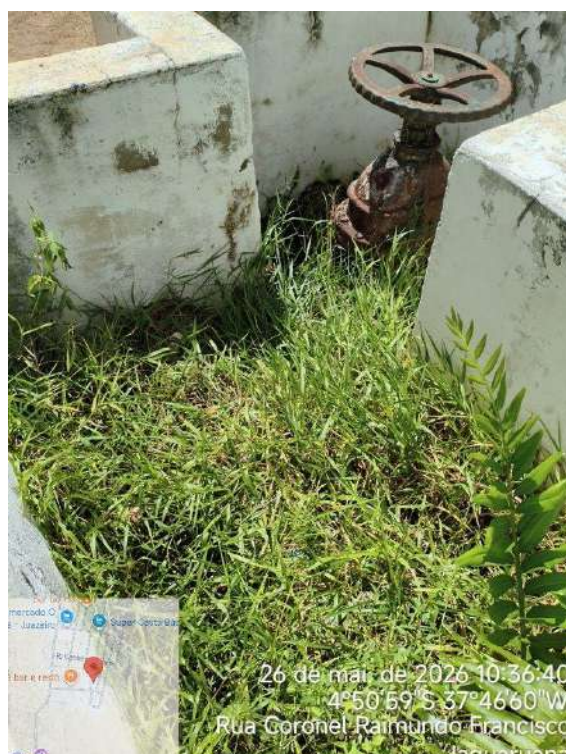
- ◆ **Pátio:** Caixas desprovidas de tampas ou grades de proteção (**Fotos 6 a 13**).
- ◆ **Filtros:** F-04 sem cobertura de proteção; F-01 a F-03 com escadas de acesso inadequadas, sem gaiola de proteção (**Fotos 14 a 17**).

**Foto 8** - ETA / Pátio: Caixa sem tampa ou grade de proteção.

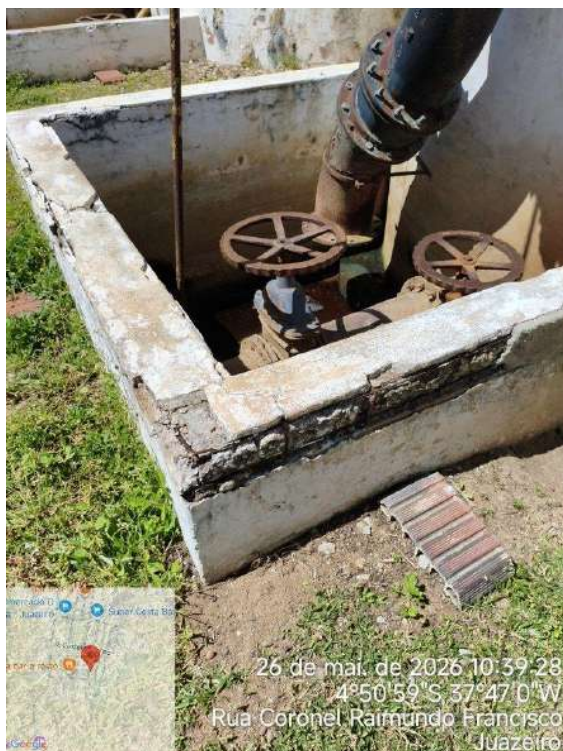
**Foto 9** - ETA / Pátio: Caixa sem tampa ou grade de proteção.

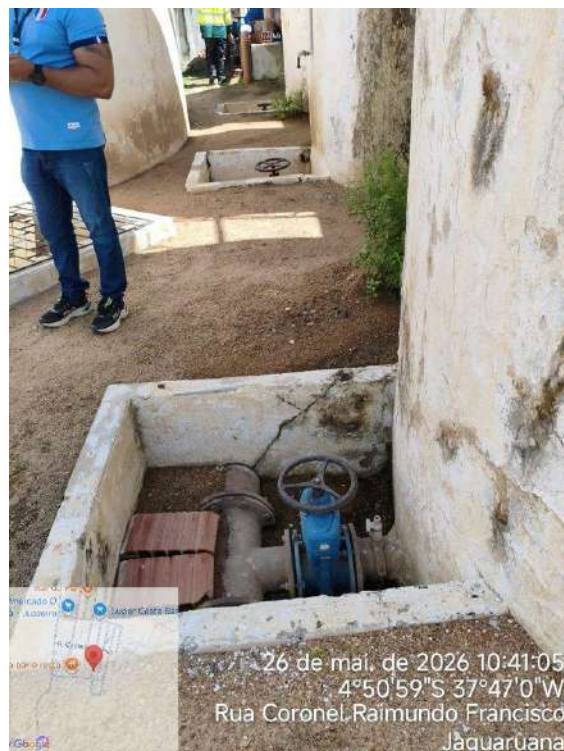
**Foto 10** - ETA / Pátio: Caixas sem tampa ou grade de proteção.

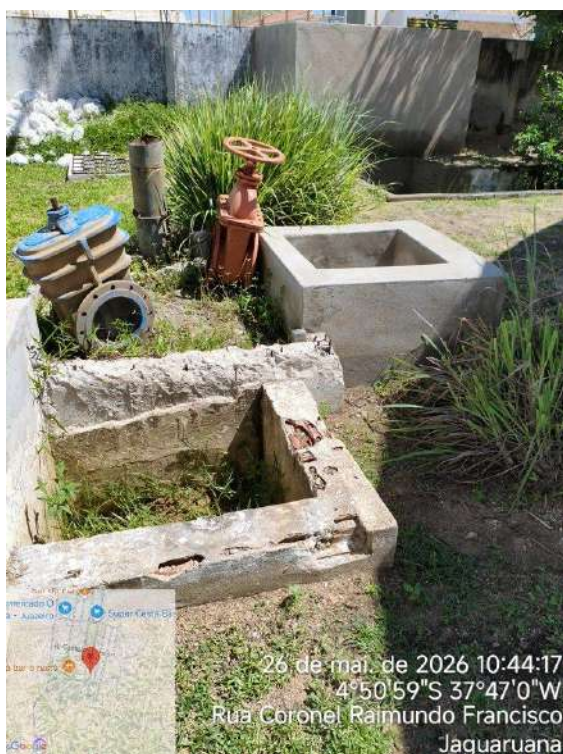
**Foto 11** - ETA / Pátio: caixas desprovidas de tampa.

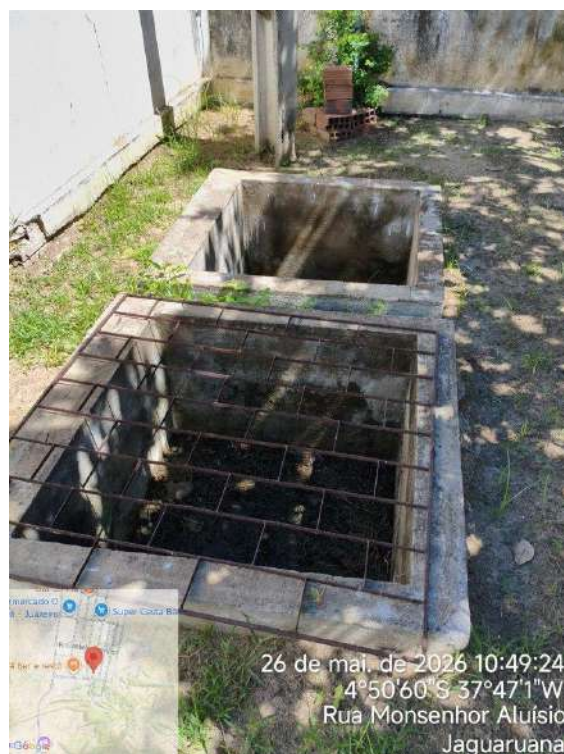
**Foto 12** - ETA / Pátio: caixa desprovida de tampa.

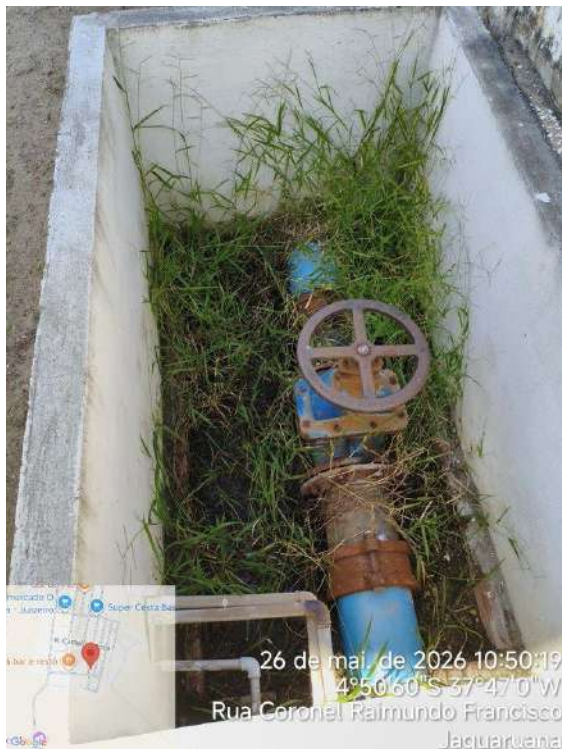
**Foto 13** - ETA / Pátio: Caixa sem tampa ou grade de proteção.

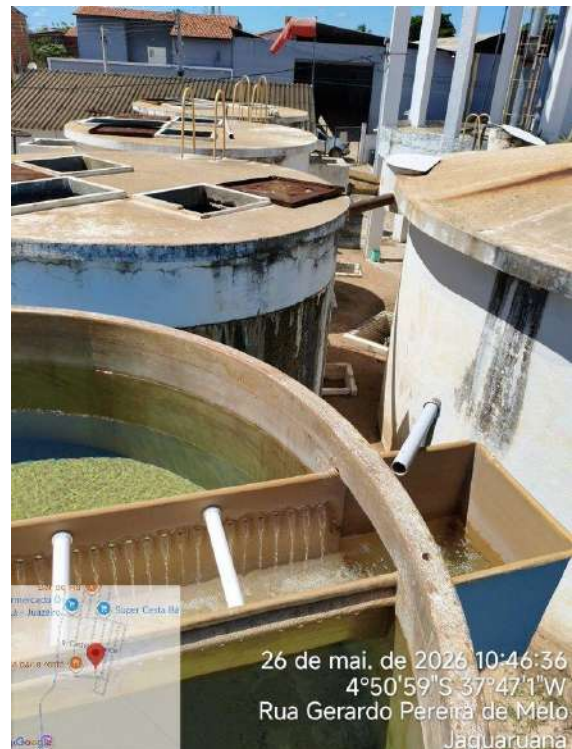
**Foto 14** - ETA / Filtros: ausência de cobertura.

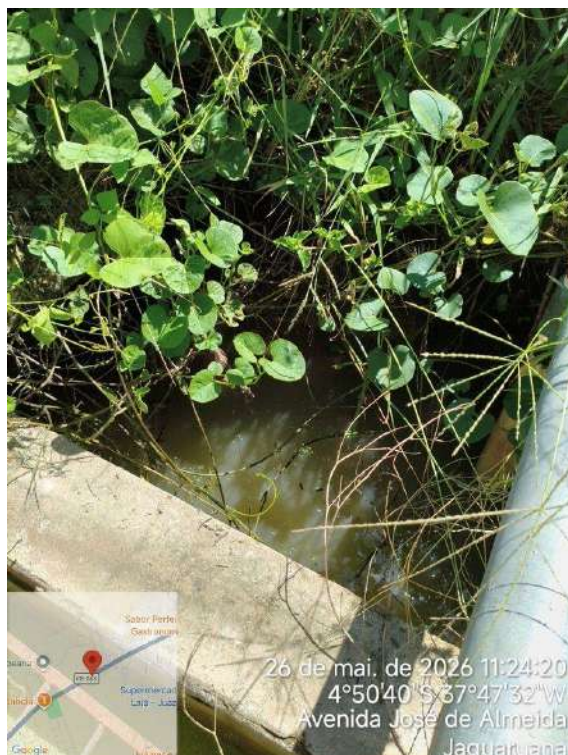
◆ **Caixas de Inspeção:** Há duas caixas de inspeção localizadas imediatamente à frente da porta de acesso, ambas sem tampas de proteção e inundadas (**Foto 31**).

**Foto 31** - EERD-02: caixas desprovidas de tampas, inundadas e tomadas pela vegetação à frente da porta de acesso.

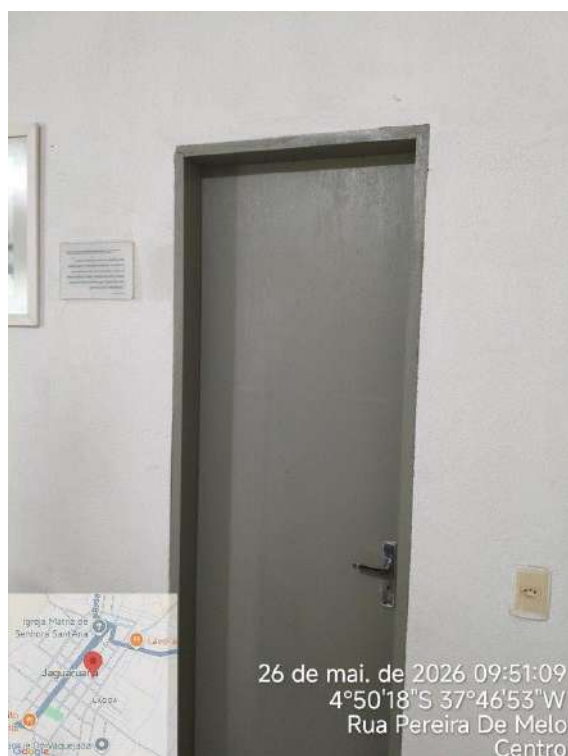
→ **Escritório de Atendimento:** Atendimento ao público inadequado, sem disponibilidade de água para os clientes e banheiro sem identificação (**Fotos 32 e 33**).

**Foto 33** - Escritório de Atendimento: banheiro sem identificação.
