**RELATÓRIO DE FISCALIZAÇÃO**  
**RF/CSB/0044/2026**  
**(NUP: 13012.006044/2026-01) - (PCSB/CSB/0034/2025)**

**Assunto:** Fiscalização do Sistema de  
Abastecimento de Água do Município de  
Ararendá/CE

**COORDENADORIA DE SANEAMENTO BÁSICO**

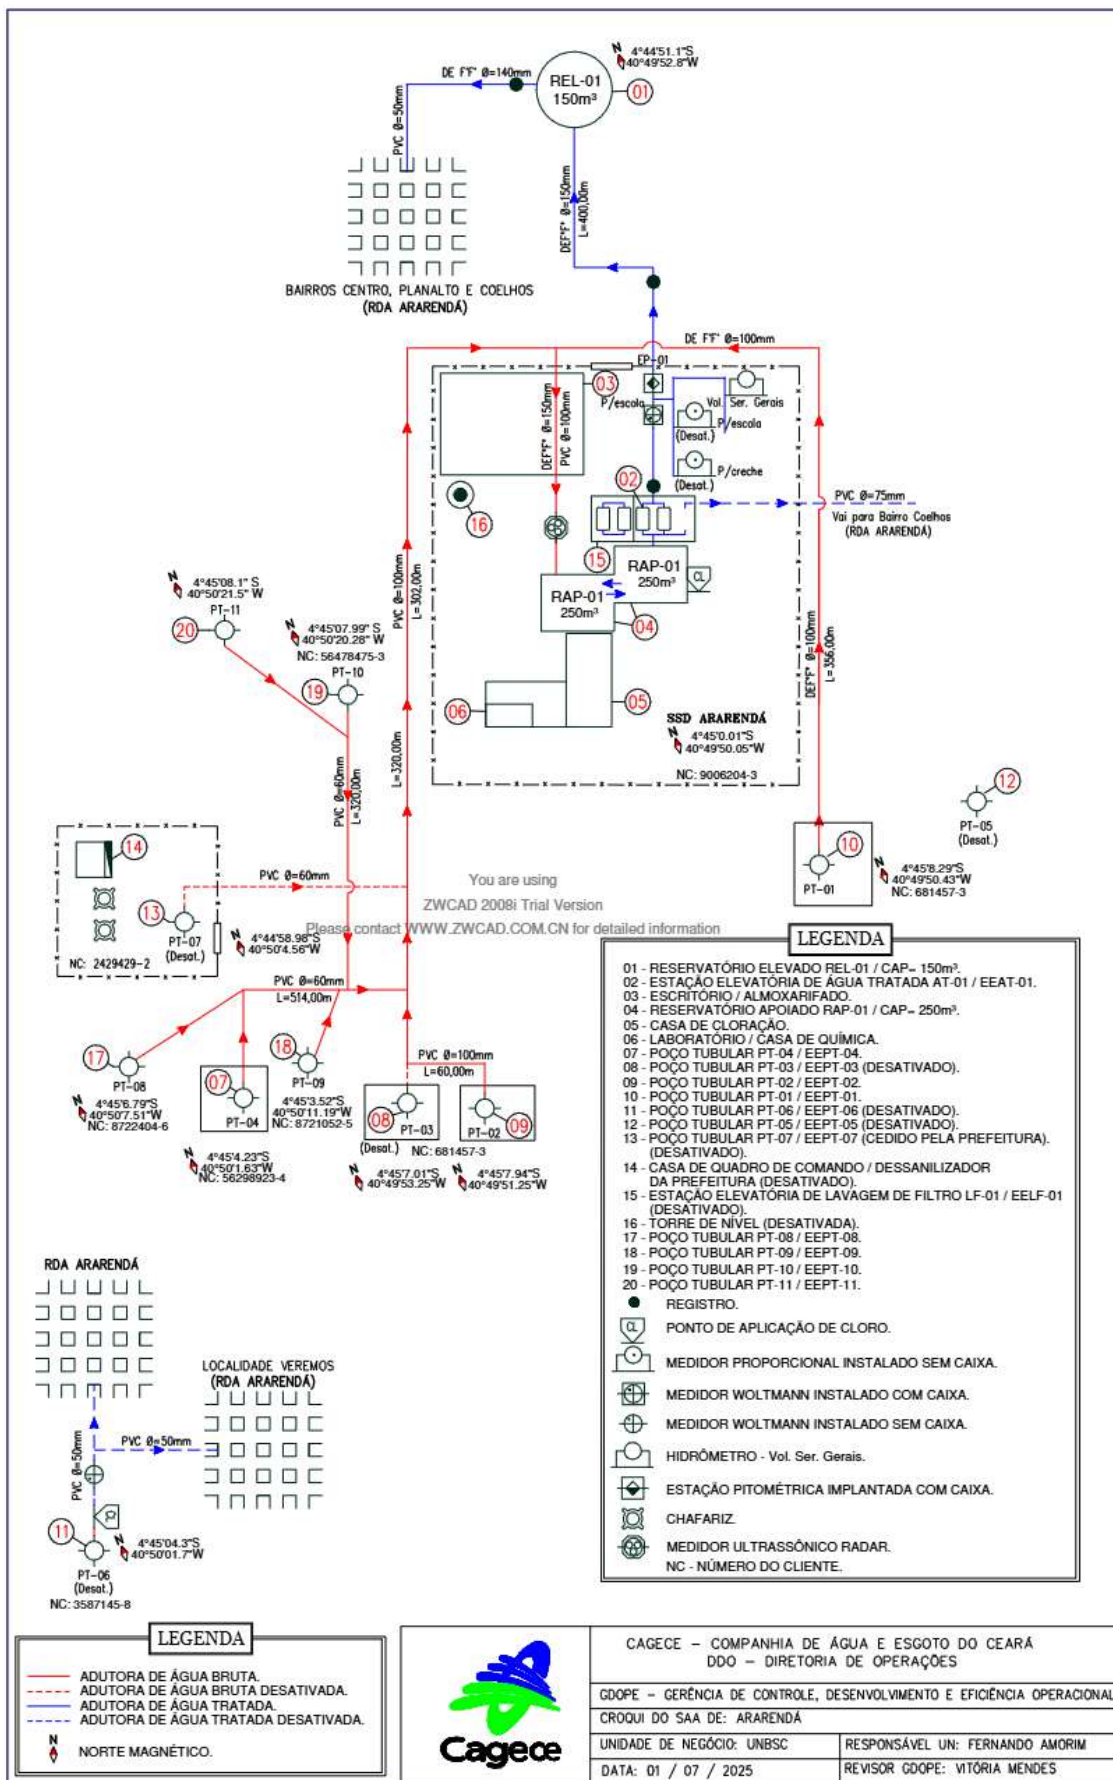
**Figura 1 - Croqui do SAA de Ararendá.**

- PT-05 (Poço Tubular nº 05): a unidade foi extinta, cuja área está ocupada por uma residência particular. Contudo, o poço ainda figura no RASO / croqui como apenas desativado, sem a devida baixa patrimonial, mesmo com o desmonte completo (**Foto 41**).
- Torre de Nível: a infraestrutura inexistente no local, entretanto ainda figura no croqui como desativada, sem a devida baixa patrimonial, mesmo com o desmonte completo (**Figura 1**).
- Laboratório / Casa de Química: a localização física não confere com o disposto no croqui (**Figura 1**).
- Almoxarifado: unidade não consta no croqui, mas corresponde a representação Laboratório / Casa de Química indicada no croqui (**Figura 1**).
