## **RELATÓRIO DE FISCALIZAÇÃO RF/CSB/0046/2026**

**Assunto: Fiscalização dos Sistemas de Abastecimento de  
Água e Esgotamento Sanitário do Município de Poranga**

**COORDENADORIA DE SANEAMENTO BÁSICO**

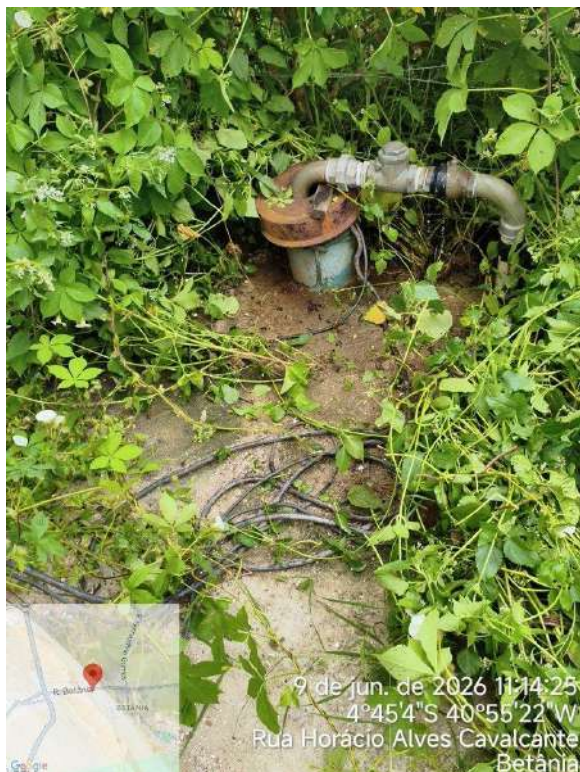
- PT-01: Instalações elétricas inadequadas, instaladas sobre o solo/piso, sem eletrodutos de proteção e isolamento (**Fotos 1 e 2**);
- PT-03: cabeamento exposto sobre o solo, sem eletroduto de proteção e isolamento (**Foto 3**);
- PT-04: Unidade sem identificação e laje de proteção; área desprovida de isolamento de proteção; cabeamento sobre o solo, sem eletrodutos de proteção e isolamento (**Fotos 4 e 5**);

**Foto 1** - PT-01: Cabeamento exposto sobre o solo, sem isolamento de proteção; vegetação crescida.

**Determinação D2** - A CAGECE deve cumprir as normas técnicas e os procedimentos estabelecidos para a implantação / manutenção das instalações dos sistemas de abastecimento de água, visando corrigir as não conformidades descritas na constatação C2.

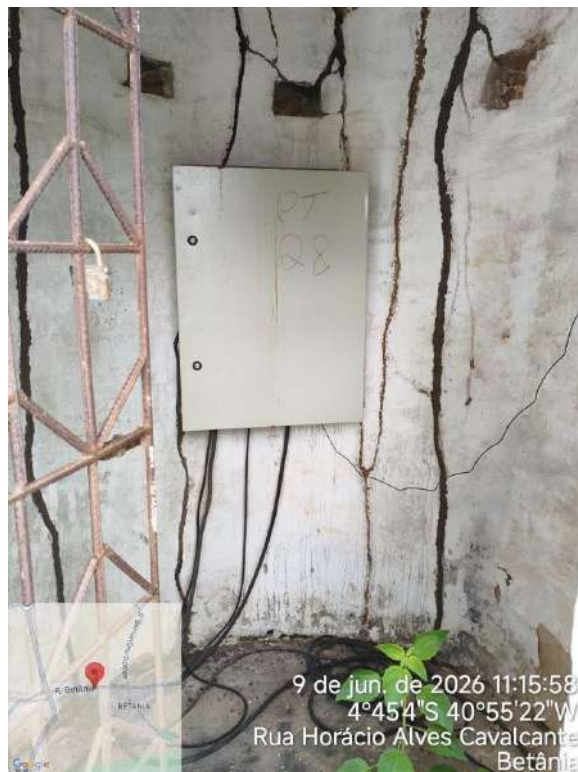
**Foto 2** - PT-01: Cabeamento exposto sobre o piso, sem isolamento de proteção.

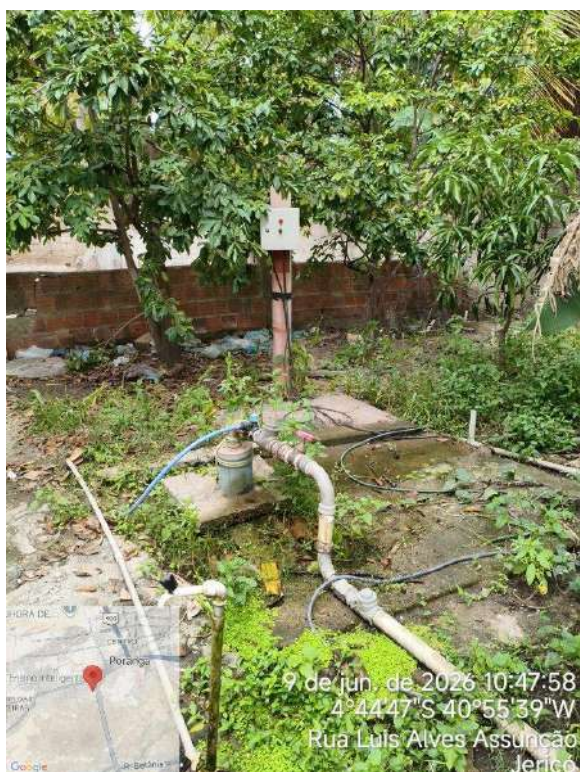
**Foto 3** - PT-03: Cabeamento exposto sobre o piso, sem isolamento de proteção.

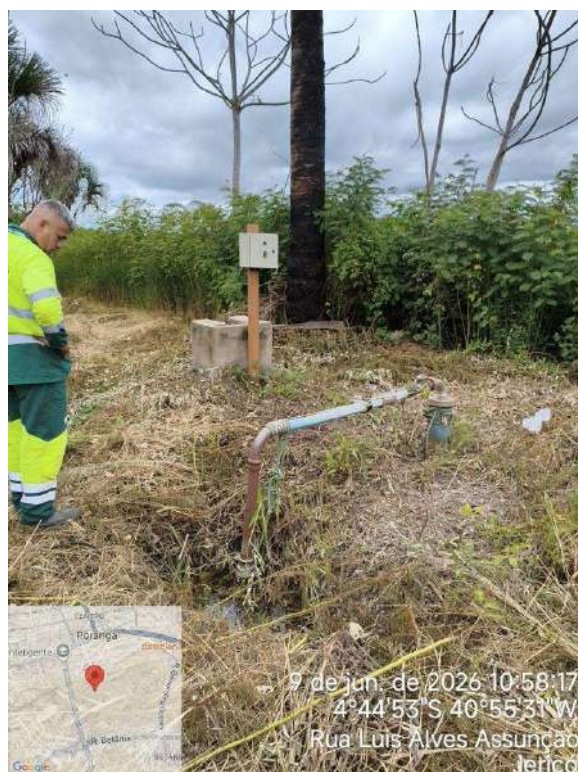
**Foto 4** - PT-04: Desprovido de proteção, de identificação e de laje de proteção.

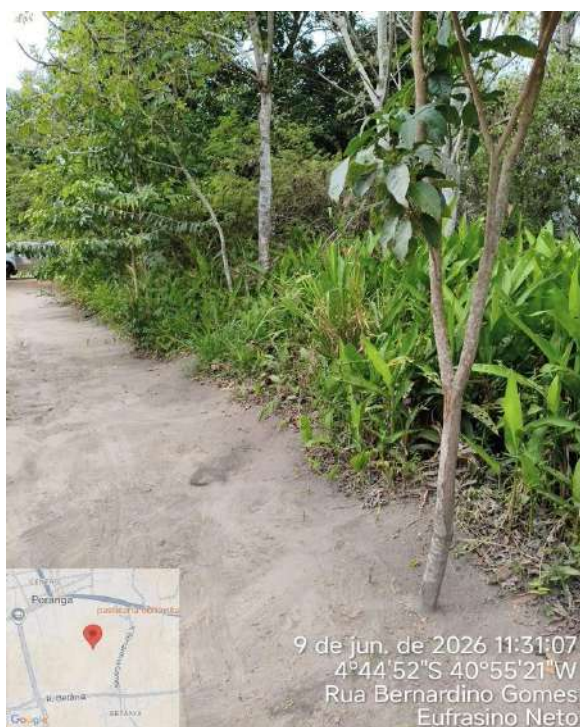
- ◆ Pátio: Adutora exposta na área de circulação; isolamento perimetral da área incompleto (**Fotos 6 e 7**);
- ◆ Poços: unidades sem identificação visível / legível; desprovidas de laje de proteção; cabeamento elétrico exposto sobre o solo sem eletroduto de proteção e isolamento (**Fotos 8 a 10**);

**Foto 7** - Pátio: proteção perimetral incompleta.

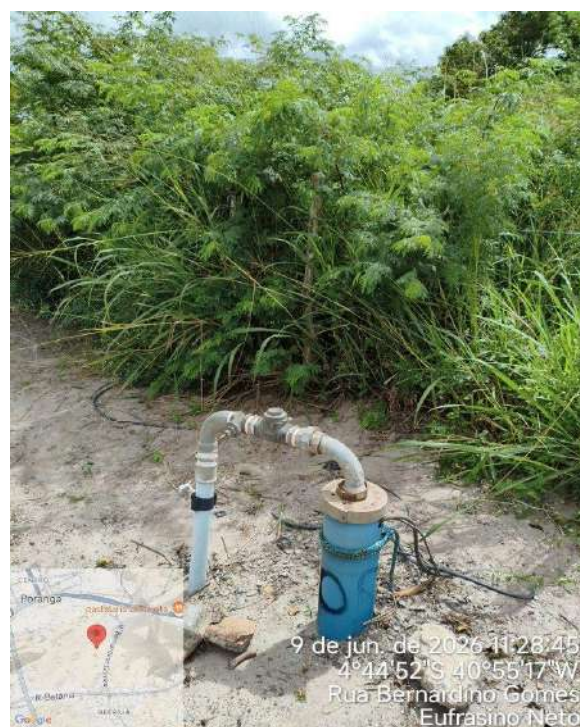
**Foto 8** - PT-05: unidade desprovida de laje de proteção; sem identificação visível; cabeamento exposto sobre o solo, sem isolamento de proteção.

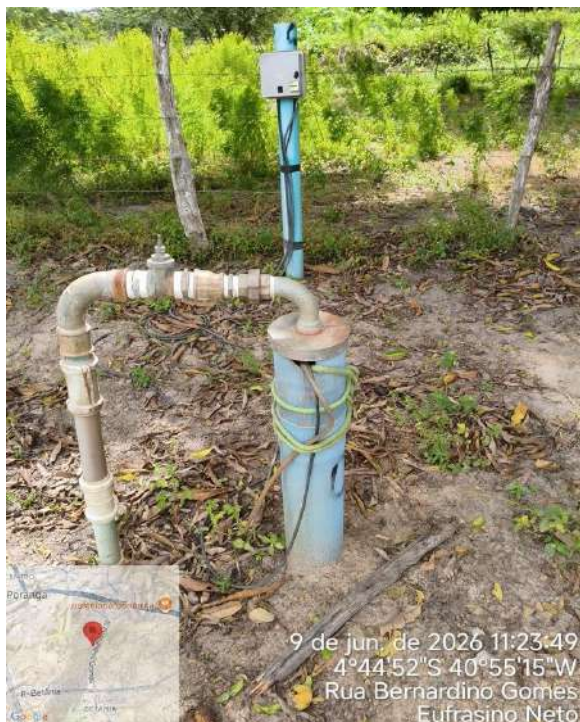
**Foto 9** - PT-06: unidade desprovida de laje de proteção; sem identificação visível; cabeamento exposto sobre o solo, sem isolamento de proteção.

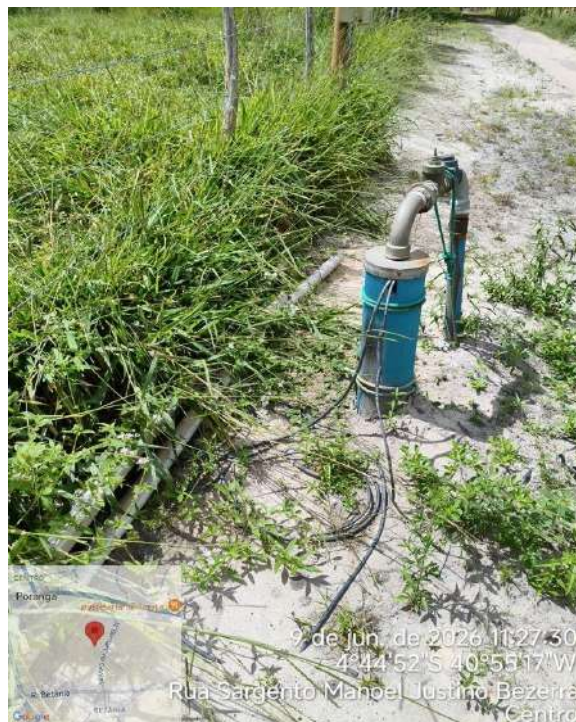
**Foto 10** - PT-10: unidade desprovida de laje de proteção; sem identificação visível; cabeamento exposto sobre o solo, sem isolamento de proteção.

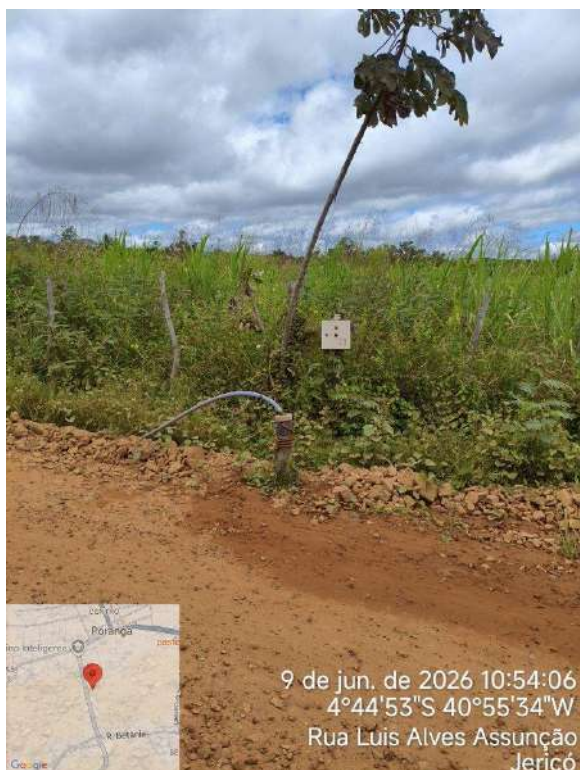
→ PT-09: Unidade totalmente exposta à margem da via, desprovida de proteção, de identificação e de laje de proteção (**Foto 11**).

**Foto 11** - PT-09: unidade exposta à margem da via, desprovida de proteção perimetral, de identificação e de laje de proteção.

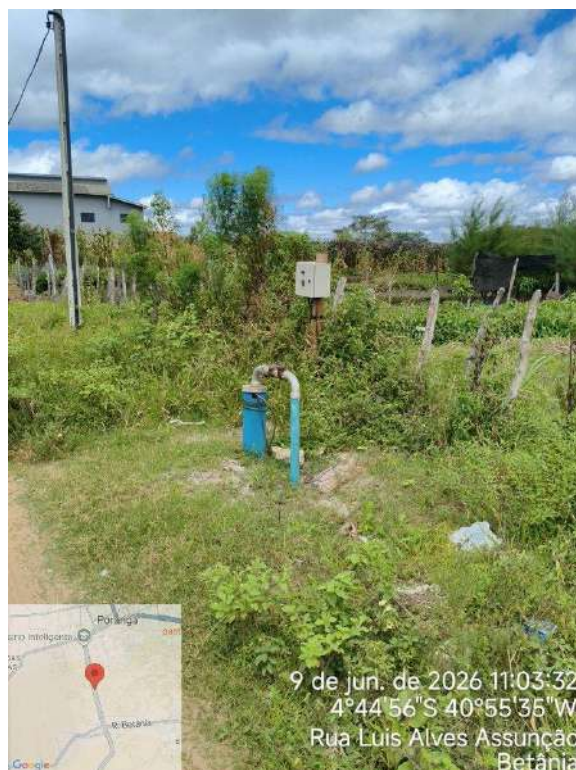
→ PT-11: Unidade totalmente exposta à margem da via, desprovida de proteção, de identificação e de laje de proteção (**Foto 12**).

**Foto 12** - PT-11: totalmente exposta à margem da via, desprovida de proteção, de identificação e de laje de proteção.

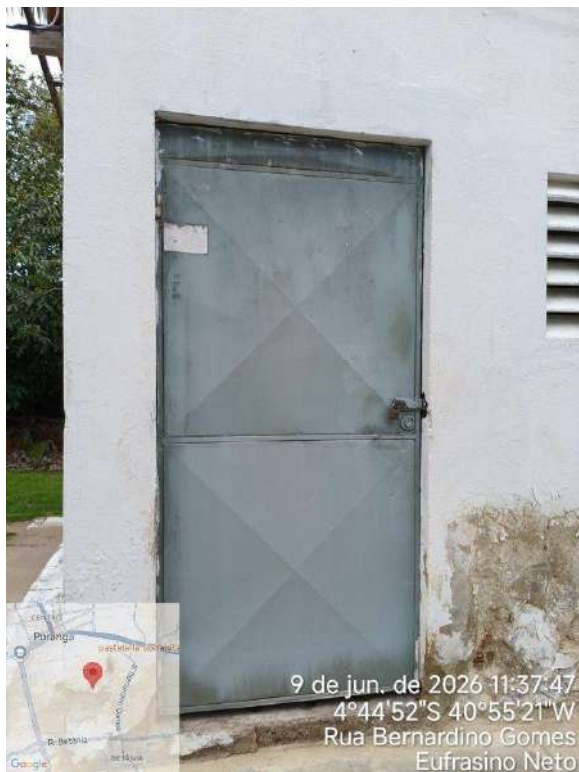
- ◆ Almojarifado: Unidade sem identificação (**Foto 13**);
- ◆ PA-01: Aberturas de inspeção com tampas incompletas; buraco de entrada da tubulação de sucção sem acabamento; tubulação de cloração conduzidas através da abertura de inspeção; cabeamento elétrico instalado através da abertura de inspeção, sem eletrodutos de proteção e isolamento (**Fotos 14 e 15**);
- ◆ EEAT-01 / CASA DE QUÍMICA: Cabeamento sem eletroduto de proteção e isolamento; estação EEAT-01 foi desmontada e removida, porém ainda consta no croqui como desativada (**Fotos 16 e 17**);
- ◆ EEAT-02: Cabeamento sem eletroduto de proteção e isolamento; conjunto motobomba instalado sobre base improvisada (**Fotos 18 a 21**).

**Foto 13** - Almojarifado: unidade desprovida de identificação.

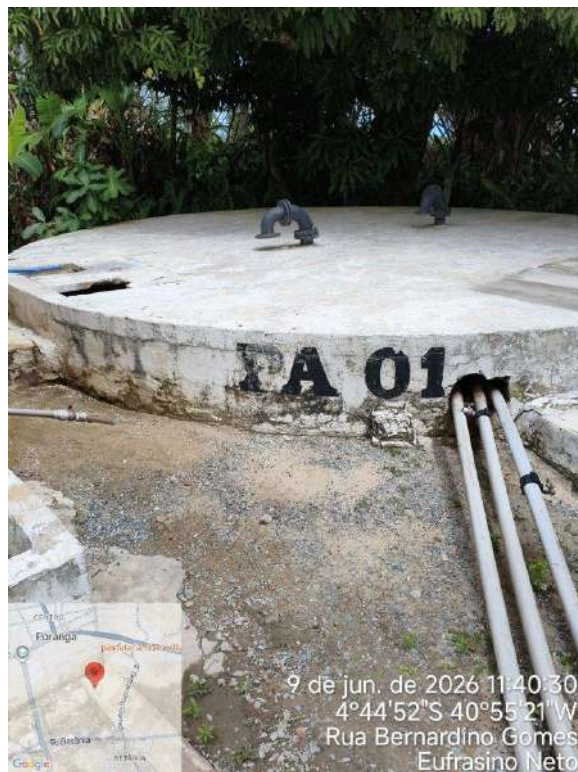
**Foto 14** - PA-01: aberturas de inspeção com tampas incompletas; buraco de entrada de tubulação sem acabamento.

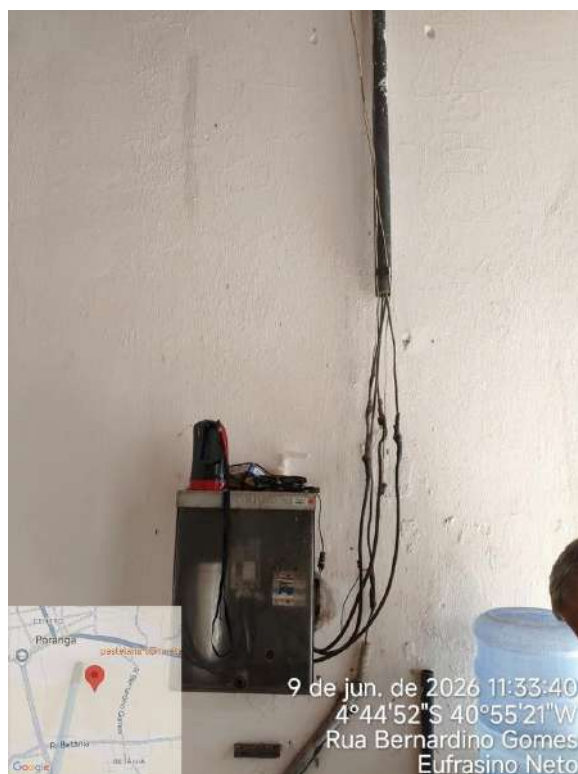
**Foto 16** - EEAT-01 / CASA DE QUÍMICA: Cabeamento sem isolamento de proteção, elevatória removida.

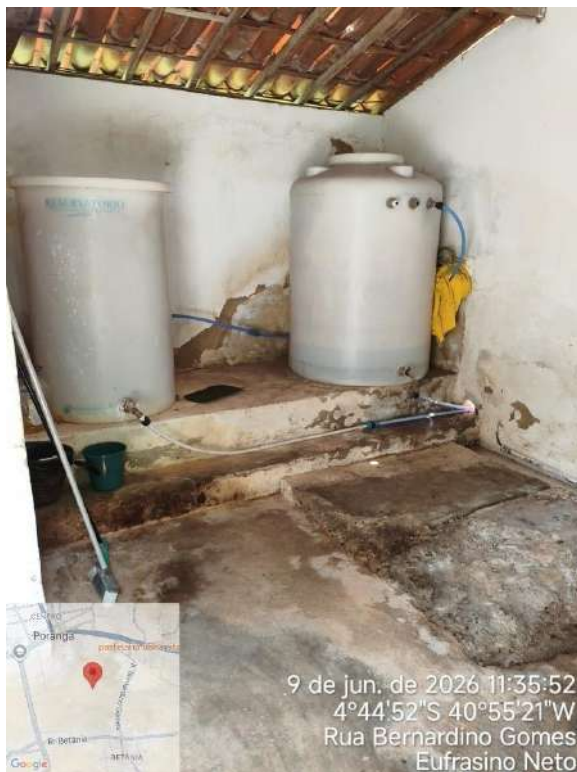
**Foto 17** - EEAT-01 / CASA DE QUÍMICA: elevatória removida.

- ◆ Pátio: Isolamento perimetral com cerca danificada (**Foto 67**);
- ◆ PA-01: Tampa da abertura de inspeção danificada (**Foto 15**);
- ◆ EEAT-01 / CASA DE QUÍMICA: Piso e reboco das paredes deteriorados (**Foto 17**);
- ◆ EEAT-02: Presença de cupim nas paredes (**Foto 68**);

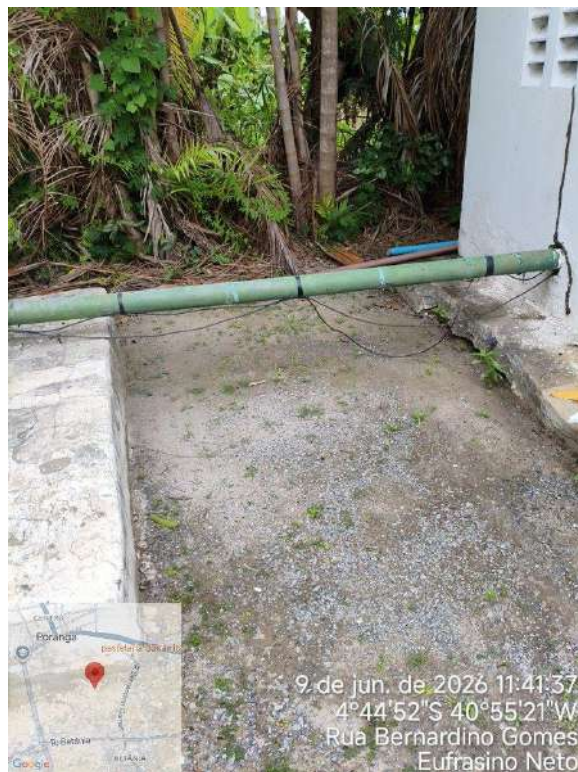
**Foto 18** - EEAT-02: instalações elétricas sem isolamento de proteção.

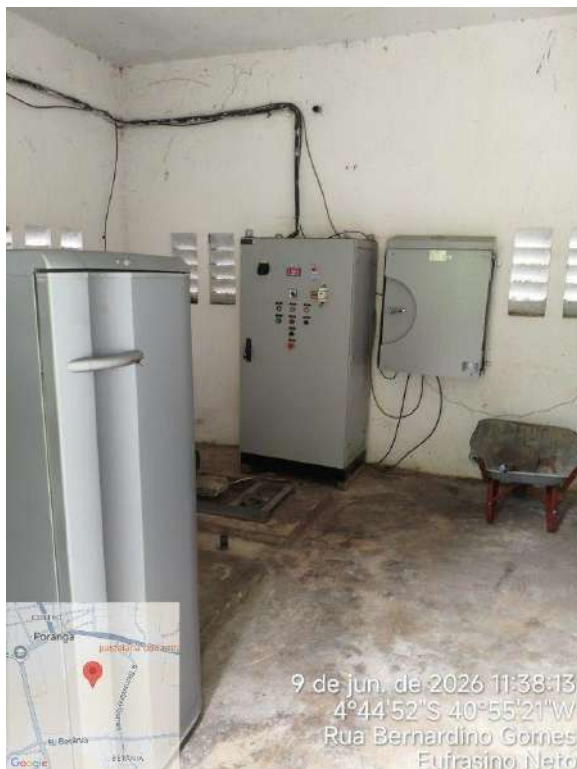
**Foto 19** - EEAT-02: instalações elétricas sem isolamento de proteção.

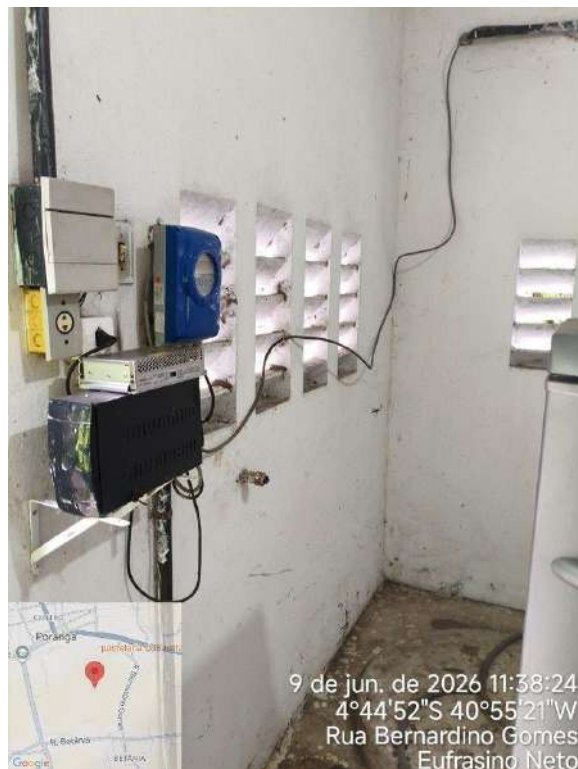
**Foto 20** - EEAT-02: instalações elétricas sem isolamento de proteção.

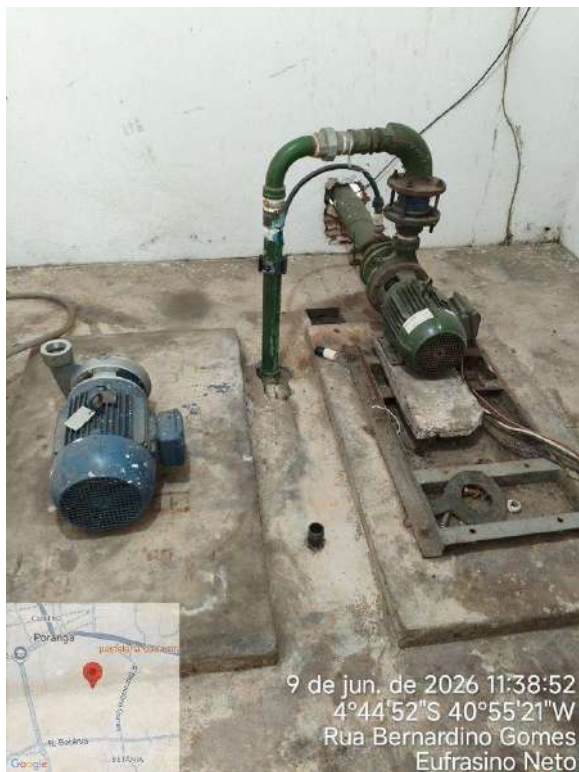
**Foto 21** - EEAT-02: Conjunto motobomba instalado sobre base improvisada e instalações precárias.

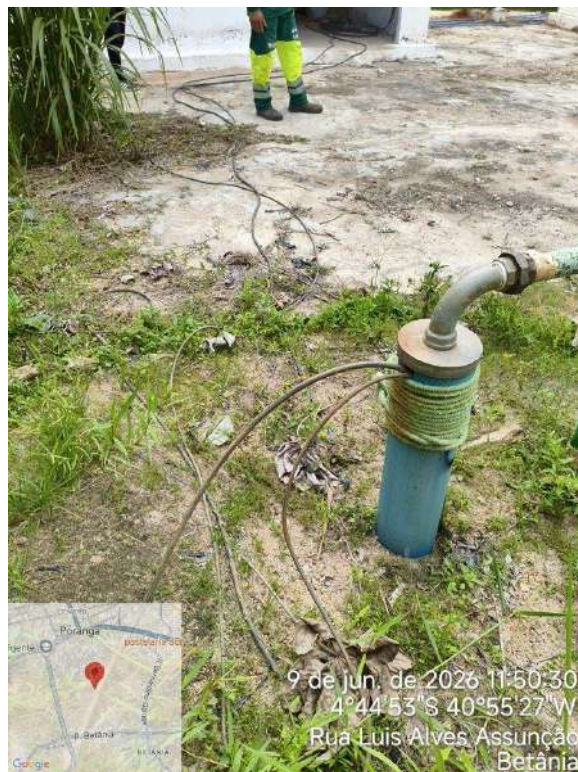
- ◆ PT-07: Unidade desprovida de laje de proteção; cabeamento exposto sobre o solo/piso, instalado através de vão de porta, sem eletrodutos de proteção e isolamento (**Fotos 22**);
- ◆ Depósito / Casa de Química: Unidades sem identificação; instalações elétricas precárias com caixa de disjuntor sem tampa e cabeamento exposto, sobre o piso, sem eletroduto de proteção e isolamento; casa de química sem registro no croqui; escada de acesso e plataforma sem corrimão / grades de proteção (**Fotos 23 a 26**);

**Foto 22** - PT-07: sem laje de proteção; cabeamento sobre o solo/piso, através de vão de porta, sem isolamento de proteção.

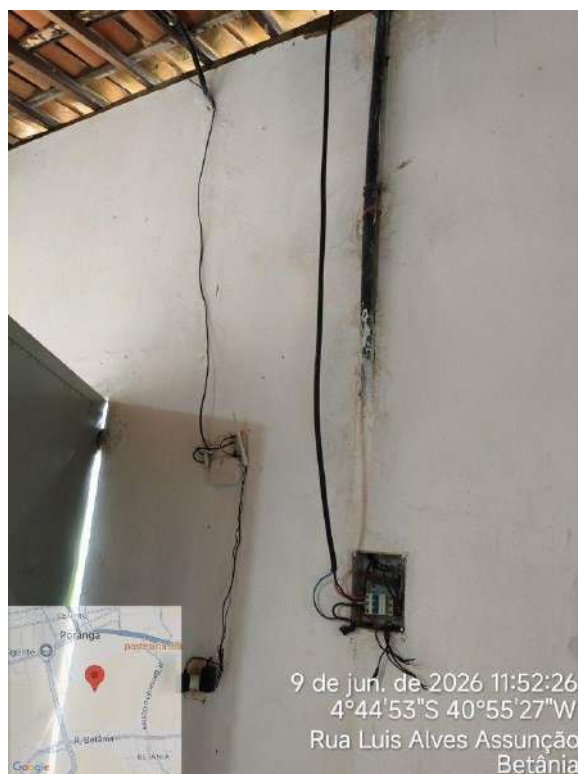
**Foto 24** - Depósito / Casa de Química: quadro elétrico sem tampa e cabeamento exposto sem isolamento de proteção.

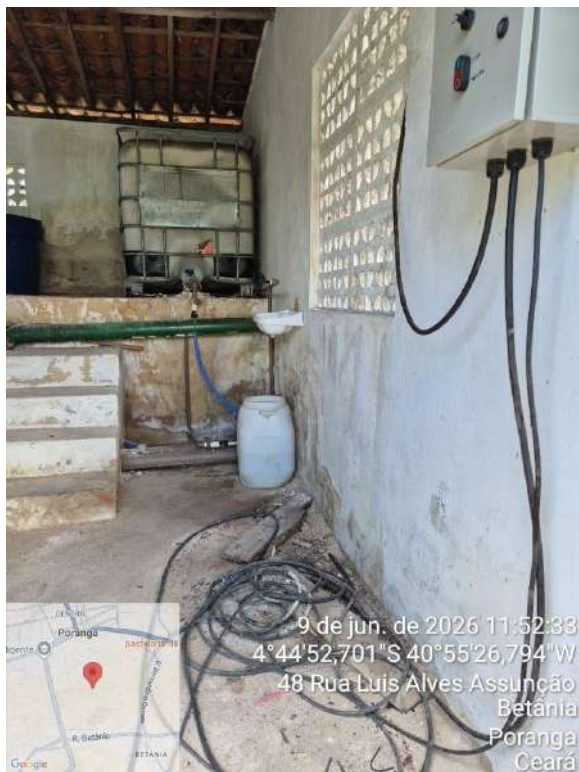
**Foto 25** - Depósito / Casa de Química: cabeamento exposto sobre o piso, sem isolamento de proteção.

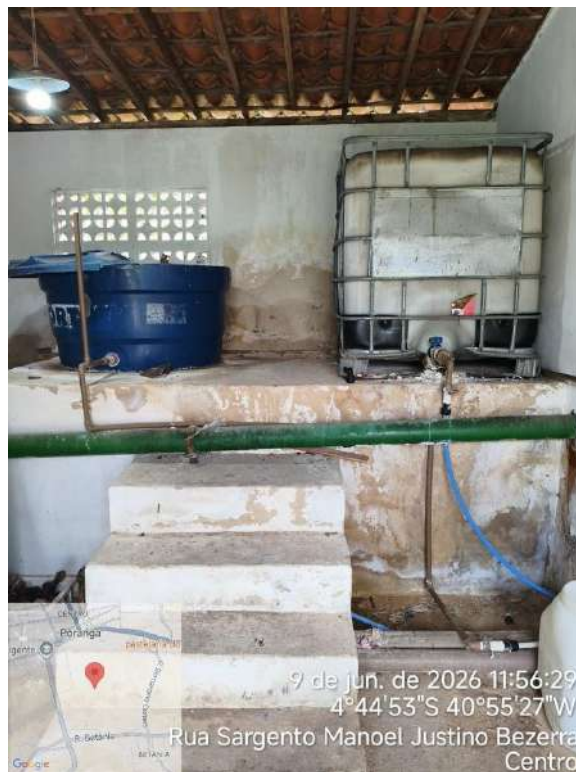
**Foto 26** - Depósito / Casa de Química: escada e plataforma sem corrimão / grades de proteção; casa de química não aparece no croqui.

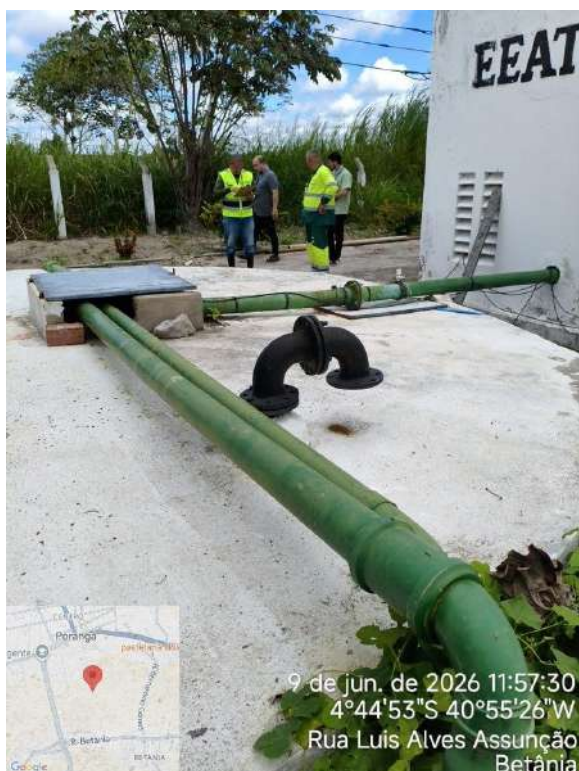
- ◆ PA-02: cabeamento exposto, sem eletroduto de proteção e isolamento, instalado através da abertura de inspeção; tampa de inspeção sem fechamento hermético; tubulações hidráulicas instalada através da abertura de inspeção (**Fotos 27 e 28**);

**Foto 27** - PA-02: tampa sem fecho hermético; instalações hidráulicas e elétricas inadequadas, através das aberturas de inspeção.

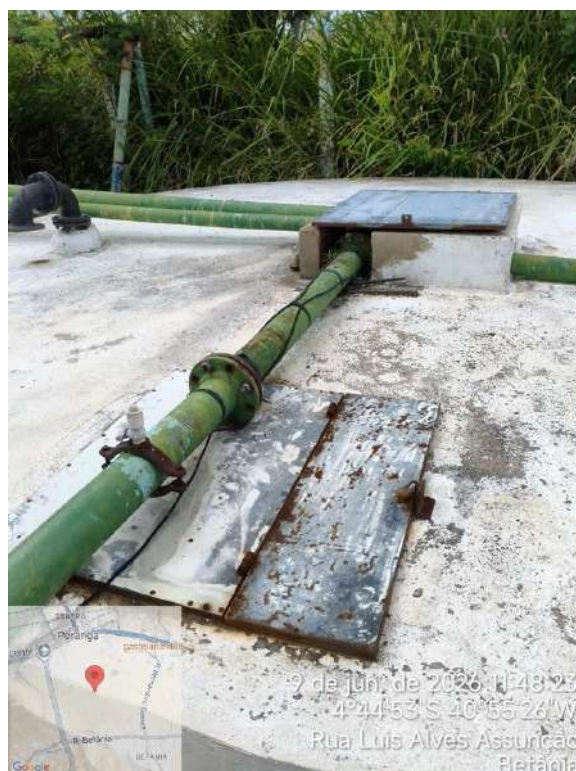
**Foto 28** - PA-02: tampa sem fecho hermético; instalações hidráulicas e elétricas inadequadas, através das aberturas de inspeção.

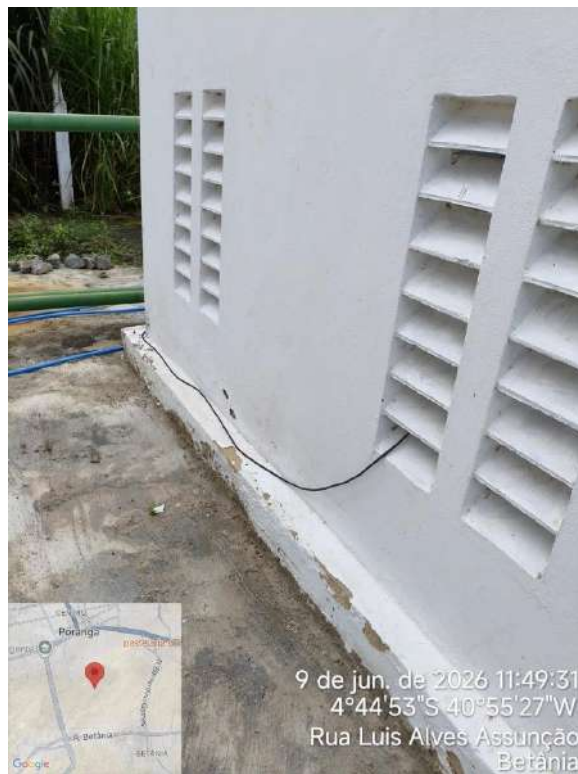
- ◆ EEAT-03: cabeamento exposto sobre o piso e sem eletrodutos de isolamento e proteção, instalado através de cobogós; tubulação hidráulica instalada através de cobogós (**Fotos 29 a 31**).

**Foto 30** - EEAT-03: cabearamento sem isolamento de proteção, instalado através de cobogós.

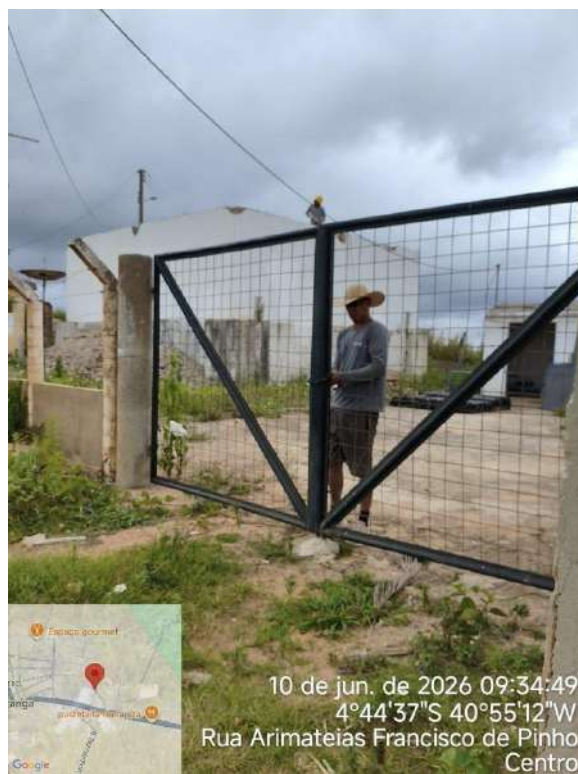
- RAP-01: Unidade em obras de recuperação, apresentando ausência de identificação; tubulação passando por buraco inacabado; caixa desprovida de tampa (**Fotos 32 a 35**);

**Foto 32** - RAP-01: unidade sem identificação.

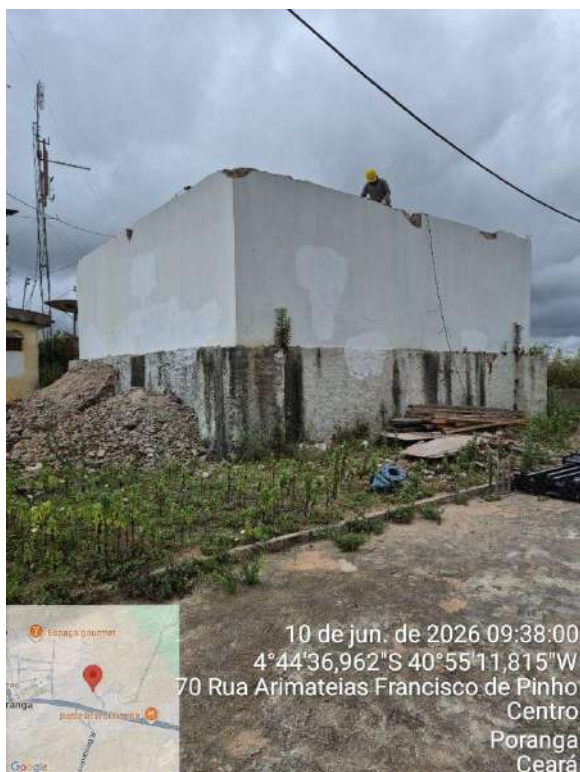
**Foto 35** - RAP-01: ausência de identificação; unidade em obras de recuperação.

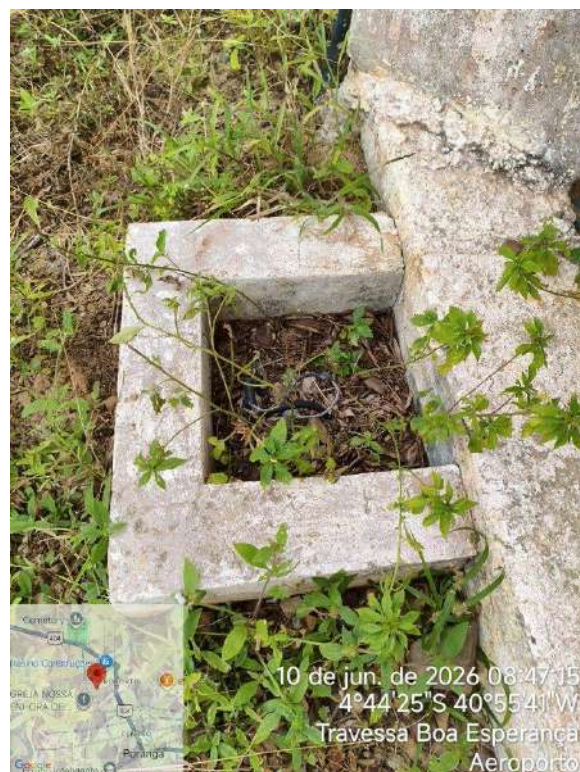
- RAP-02 / REL-02 / EEAT-04:
  - ◆ Pátio: Caixa de passagem elétrica desprovida de tampa, com fiação exposta; caixa de macromedição desprovida de tampa e de grade de proteção (**Fotos 36 e 37**);

**Foto 36** - Pátio: caixa de passagem elétrica desprovida de tampa, com fiação exposta;

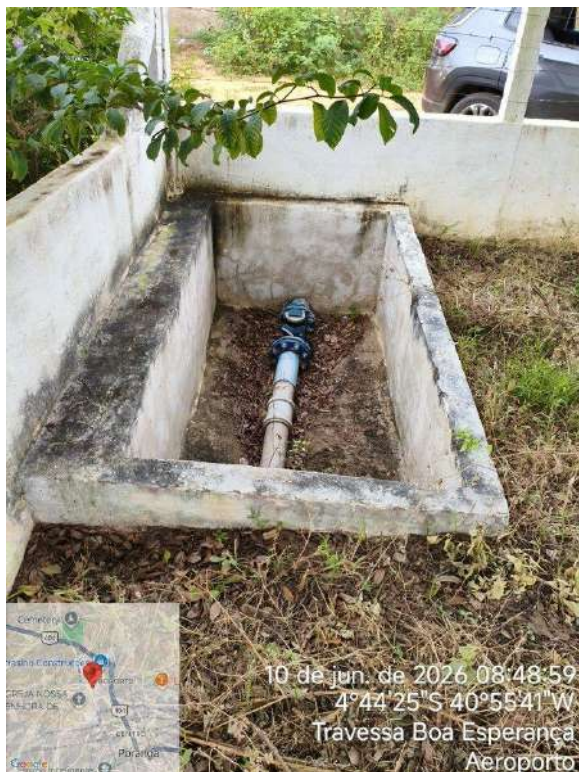
**Foto 37** - Pátio: caixa de macromedicação desprovida de tampa e de grade de proteção.

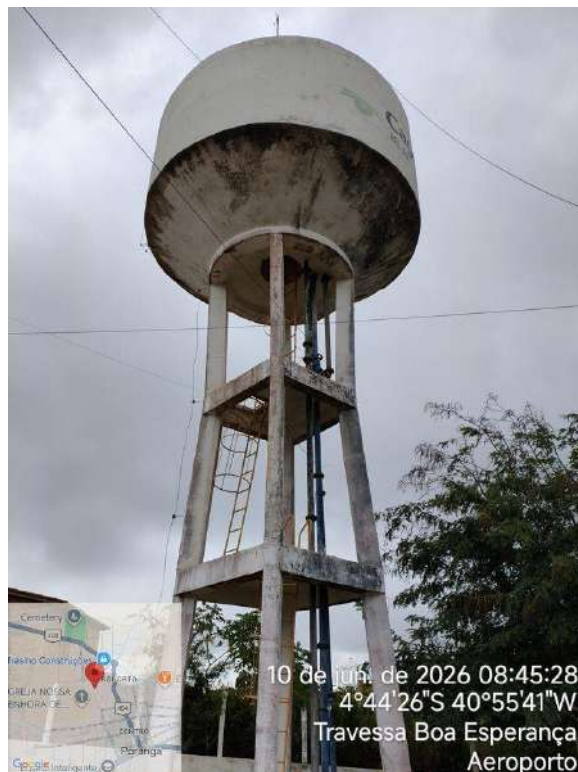
- ◆ REL-02: patamares intermediárias e laje de cobertura sem grades de proteção; cabeamento sobre a laje, instalado através da abertura de inspeção, sem eletroduto de proteção e isolamento (**Fotos 38 e 39**);

**Foto 38** - REL-02: Sem grades de proteção nas plataformas e laje de cobertura.

- ◆ REL-02: Caixa de descarga de fundo em processo de erosão; pintura deteriorada; tampa da abertura de inspeção do reservatório deslocada (**Fotos 38, 39 e 75**);
- ◆ RAP-02: Tampa da abertura de inspeção em processo de corrosão/oxidação; tubo de ventilação danificado (**Foto 40 e 76**).
- ◆ EEAT-04: Instalações elétricas danificadas, com fios e cabos expostos sobre o solo; área com sujeira; local utilizado para armazenagem inadequada de materiais, obstruindo a área de circulação; telhado danificado (**Fotos 43, 77 a 80**);

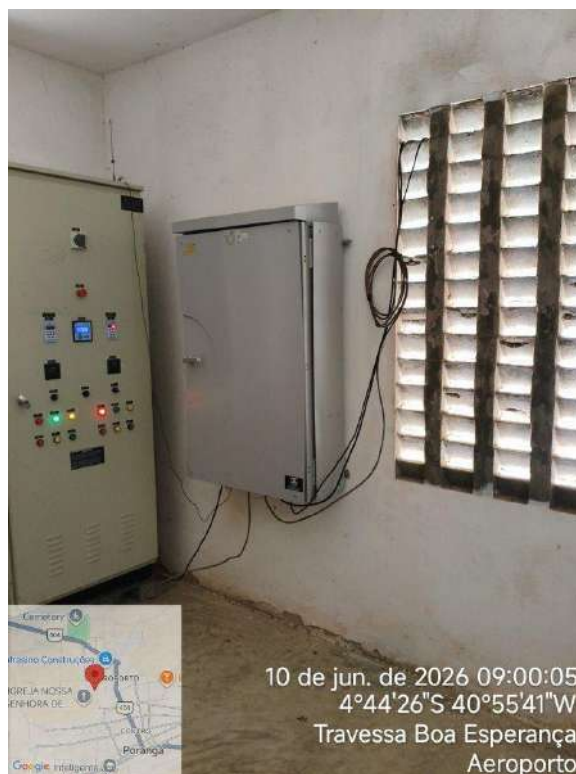
**Foto 41** - EEAT-04: fios/cabos expostos, instalados através de cobogós, sem isolamento de proteção.

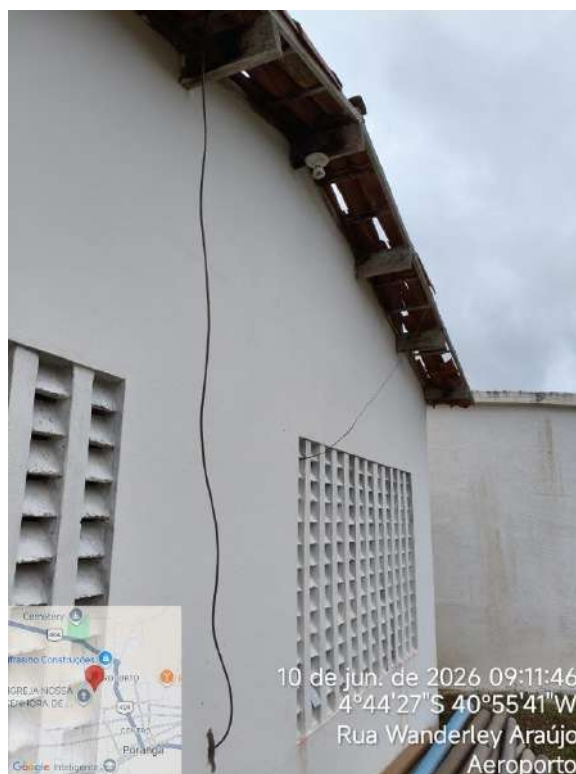
**Foto 43** - EEAT-04: fios/cabos expostos, instalados através de cobogós, sem isolamento de proteção.

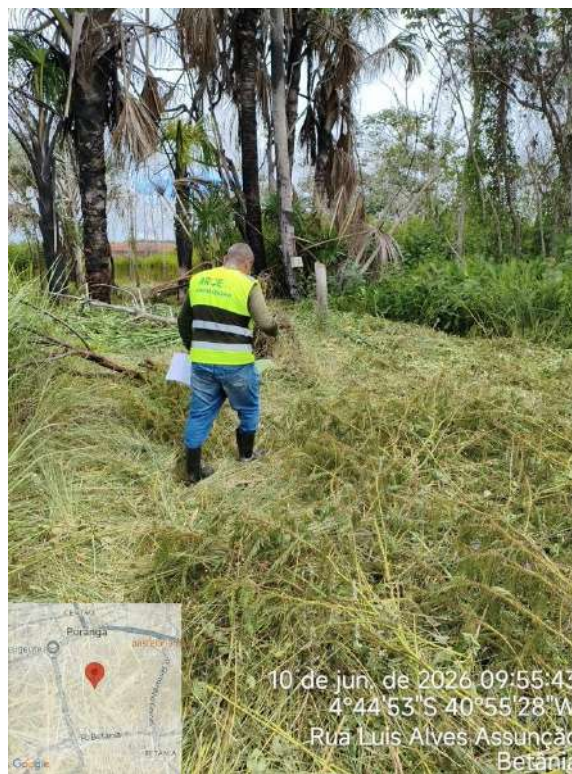
**Foto 46** - PA-03: acesso à unidade precário, sem infraestrutura adequada.

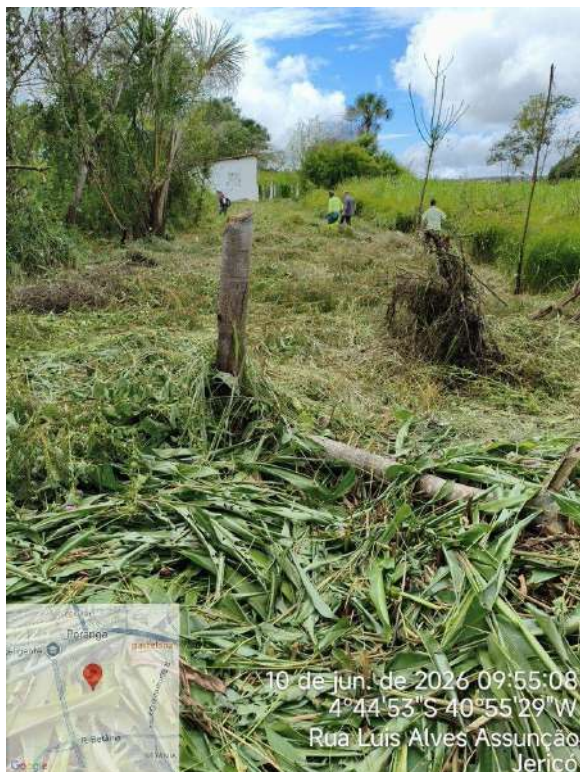
**Foto 47** - PA-03: acesso à unidade precário, sem infraestrutura adequada.

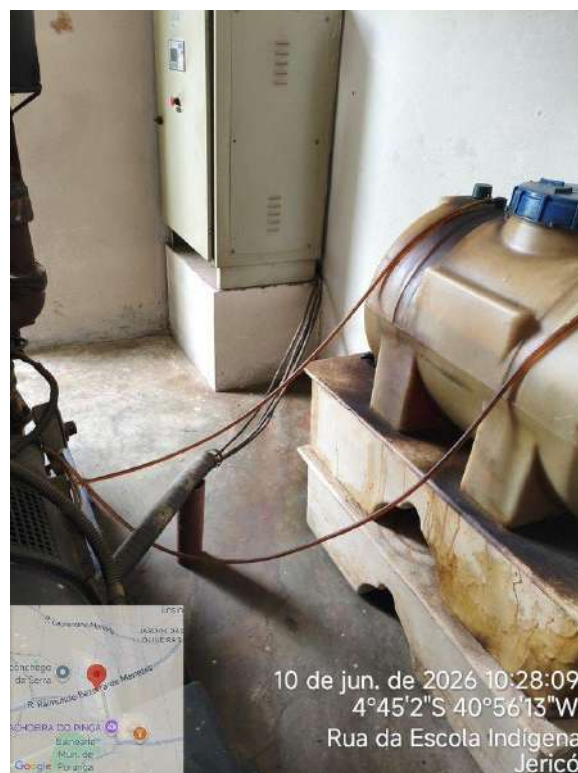
**Foto 50** - EEE-01: cabeamento sem isolamento de proteção; instalações obstruindo a passagem.

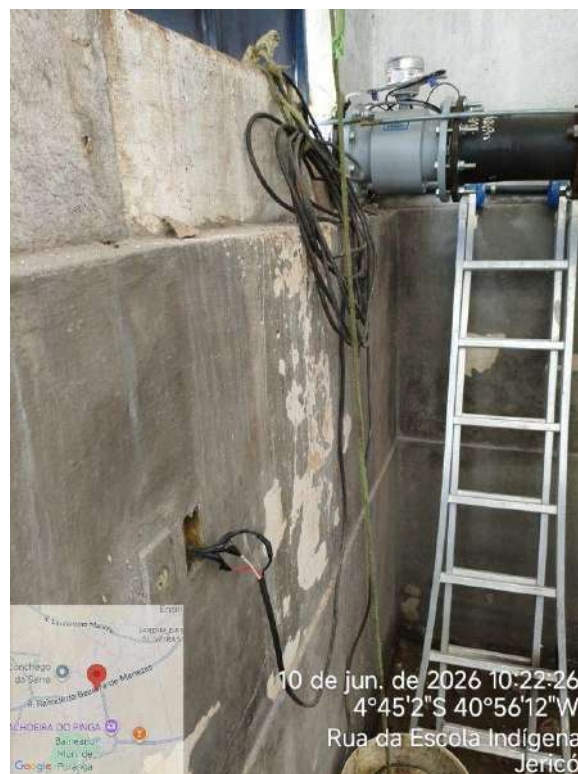
**Foto 52** - EEE-01: instalações elétricas precárias, conduzidas através de cobogós, sem isolamento de proteção.

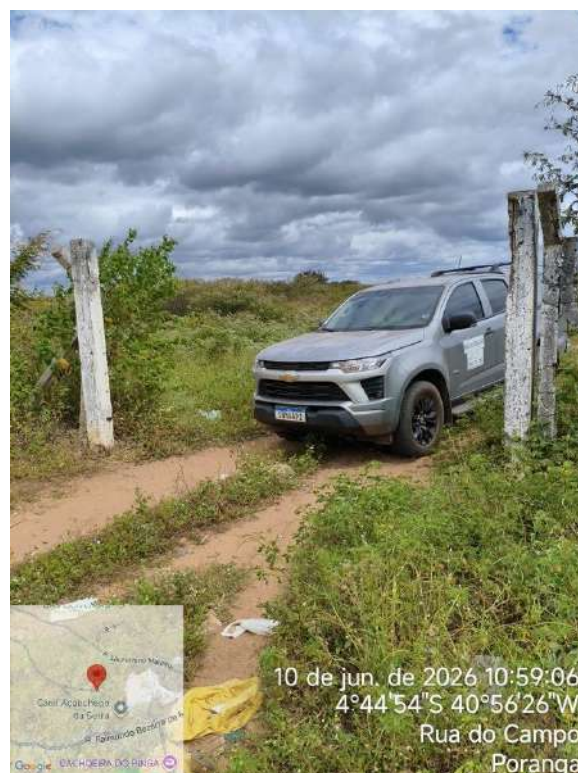
**Foto 54** - ETE: Vão de acesso a ETE sem portão.

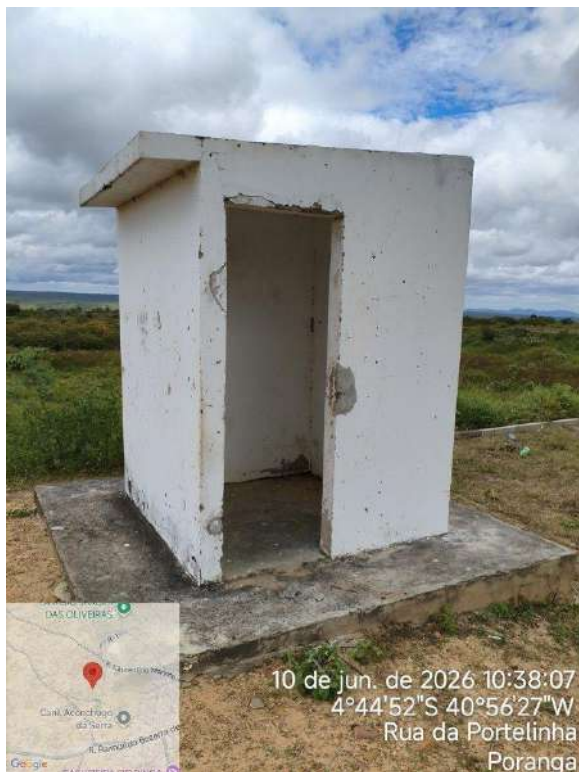
**Foto 55** - ETE: infraestrutura de apoio ao operador precária; sem banheiro e água disponível; sem energia elétrica e iluminação.

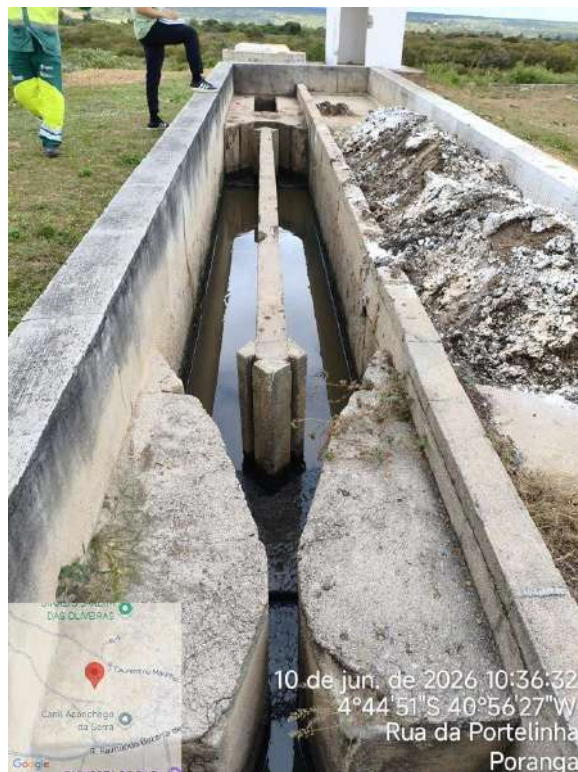
- EEE-01: Caixa no pátio desprovida de tampa de proteção; instalações obstruindo a passagem na sala do grupo gerador; instalações elétricas precárias, com tomadas sem espelho e fios/cabos implantados através de cobogós e vão de porta, e sem eletrodutos de proteção e isolamento (**Fotos 49 a 53**);
- ETE: Não existe portão de proteção e controle do acesso à área da estação; casa de apoio em estado precário, sem infraestrutura mínima para uso do operador, como banheiro e água, energia elétrica e iluminação; tratamento preliminar desprovido de comportas (stops box) para operação / manutenção das caixas de areia; caixas desprovidas de tampas na área de circulação dos taludes (**Fotos 54 a 58**);

**Foto 56** - ETE: tratamento preliminar sem comportas (stops box) de operação e manutenção das caixas de areia.

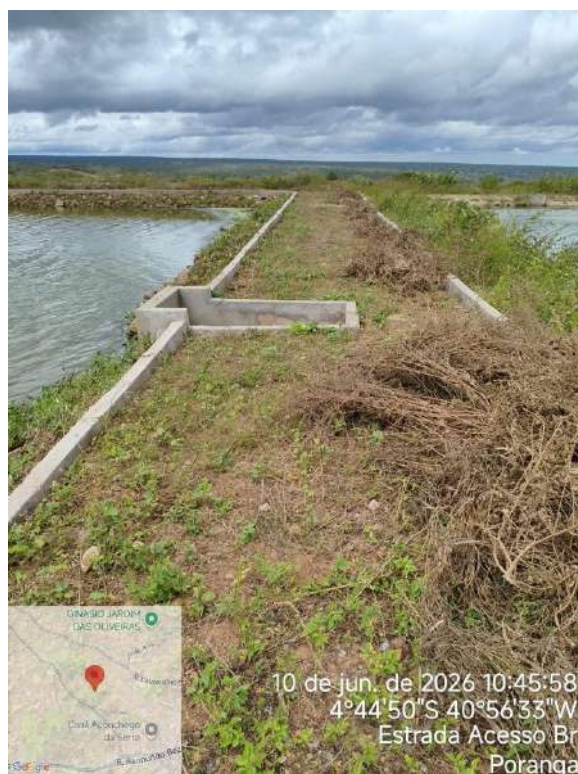
**Foto 58** - ETE: caixa desprovida de tampa na área de circulação dos taludes.

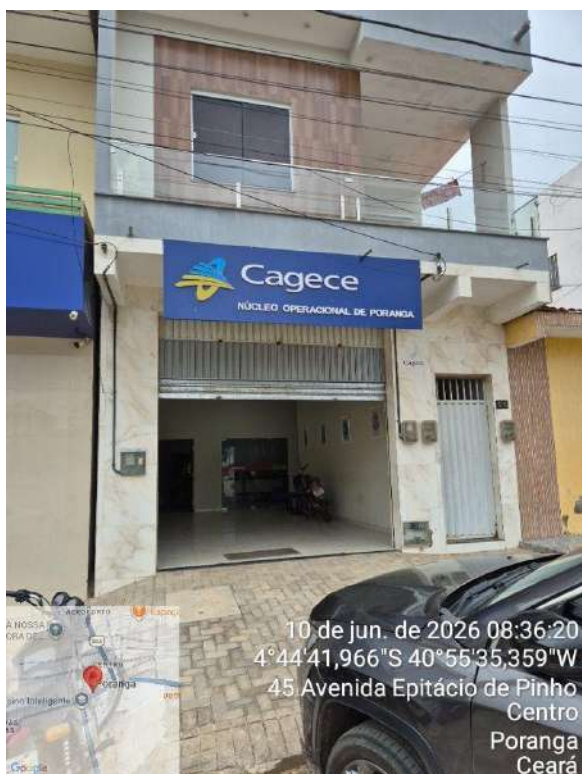
- Núcleo / escritório CAGECE: não tem oferta de água no atendimento ao público (Fotos 99 e 100).

**Foto 99** - Núcleo / escritório CAGECE: fachada do núcleo.

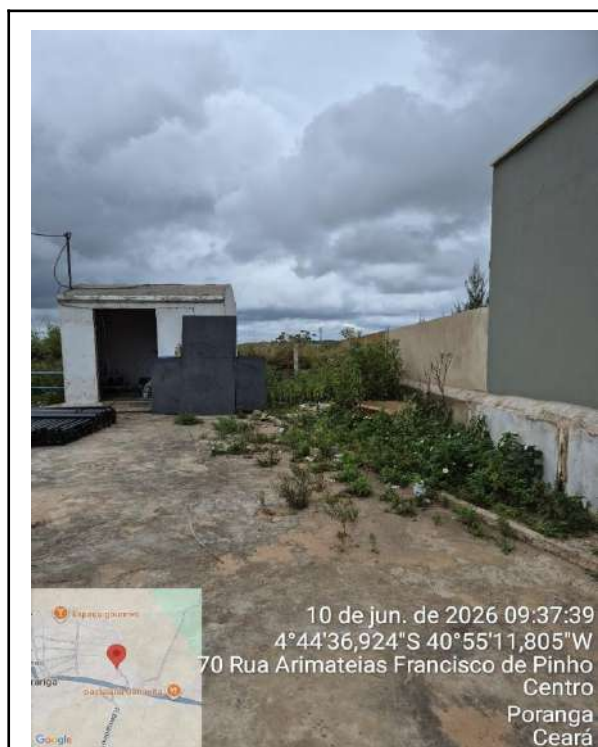
**Foto 101** - ETE: no local da casa de química desativada funciona uma elevatória.

**Determinação D7** - A CAGECE deve manter organizada e atualizada toda a informação na forma exigida pela legislação, visando corrigir a não conformidade descrita na constatação C7.

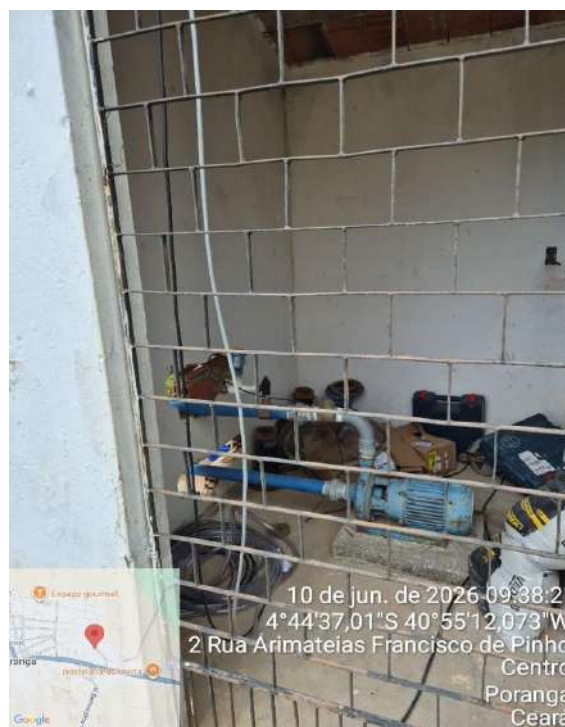
**Foto 102** - ETE: no local da casa de química desativada funciona uma elevatória.

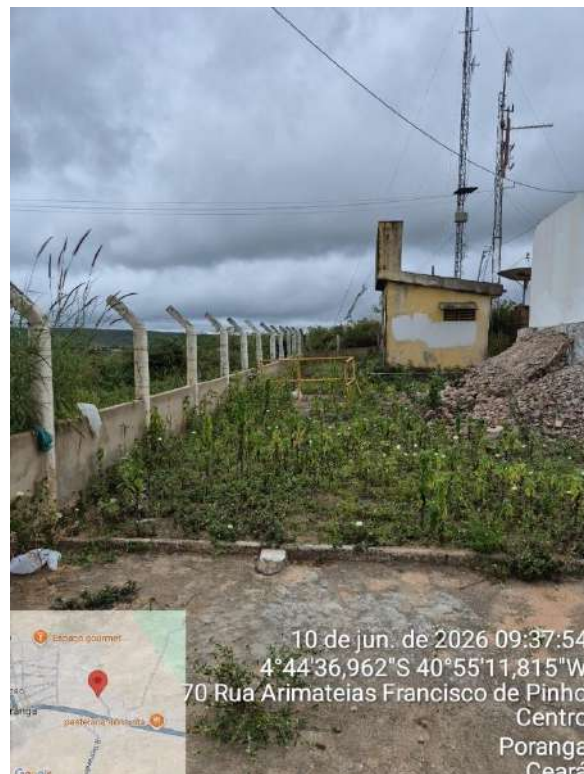
- PT-03: Poço implantado em terreno particular, com utilização compartilhada com o proprietário, sem constar instrumento formal de servidão/uso da área (**Foto 3**).
- RAP-01: Prédio anexo (abrigo da antenna da Prefeitura) em estado de degradação, apresentando patologias estruturais como rachaduras, degradação do concreto e armaduras exposta, bem como instalações elétricas inadequadas, com cabeamento desorganizado instalado através de cobogós (**Fotos 104 a 106**).
- No universo de 3.235 ligações ativas de água no SAA de Poranga, apenas 18 unidades estão enquadradas na tarifa social, o que representa 0,56% do total.

**Foto 104** - RAP-01: prédio anexo (abrigo da antena da Prefeitura).
