## **RELATÓRIO DE FISCALIZAÇÃO RF/CSB/0048/2026**

**(NUP: 13012.006047/2026-37) - (PCSB/CSB/0039/2026)**

**Assunto:** Fiscalização dos Sistemas de Abastecimento  
de Água e Esgotamento Sanitário do Município de  
Frecheirinha

**COORDENADORIA DE SANEAMENTO BÁSICO**

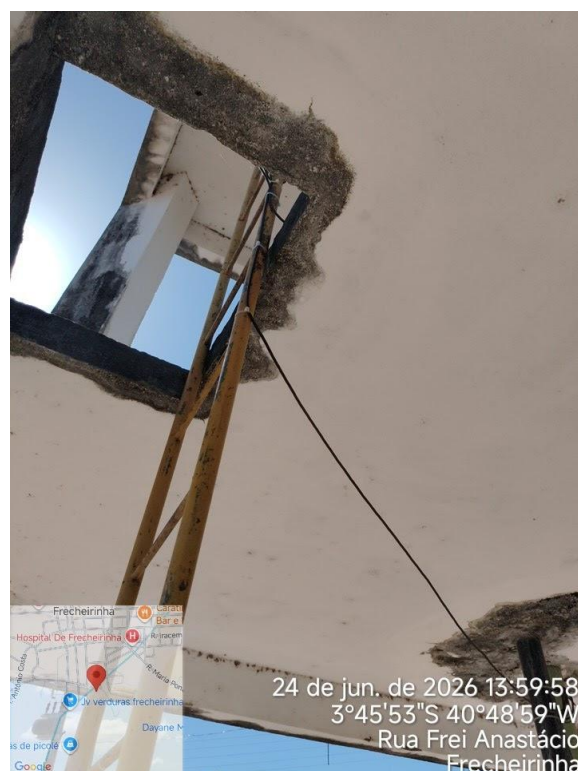
- EEAT-02: fiação sem eletrodutos de proteção e isolamento (**Fotos 20 e 21**);
  - REL-02: fiação implantada presa à estrutura da escada de acesso e sem eletrodutos de proteção e isolamento; escada sem gaiola de proteção, laje superior e plataformas sem guarda-corpo (**Fotos 22 e 23**);

**Foto 22** - REL-02: fiação sem eletrodutos e presa à escada; escada sem gaiola de proteção.

**Determinação D3** - A CAGECE deve cumprir as normas técnicas e os procedimentos estabelecidos para a implantação / manutenção das instalações dos sistemas de abastecimento de água, visando corrigir as não conformidades descritas na constatação C3.

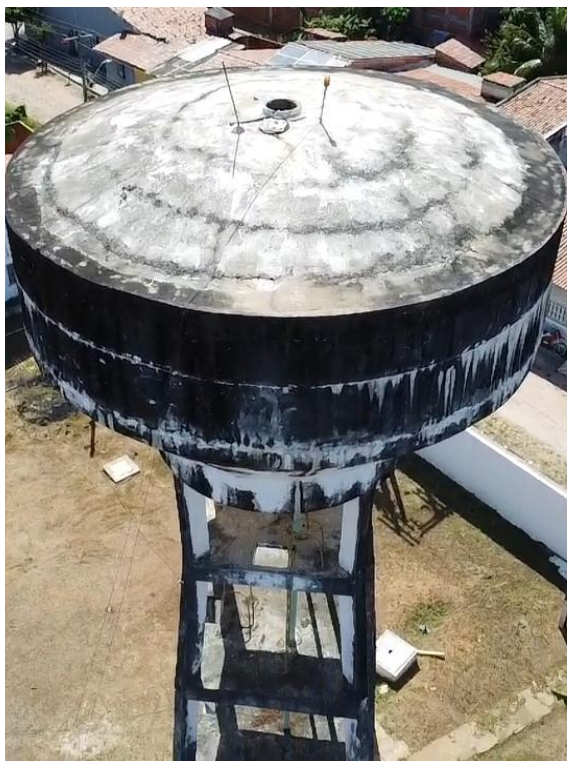
**Foto 23** - REL-02: sem identificação, laje superior e plataformas sem guarda-corpo.

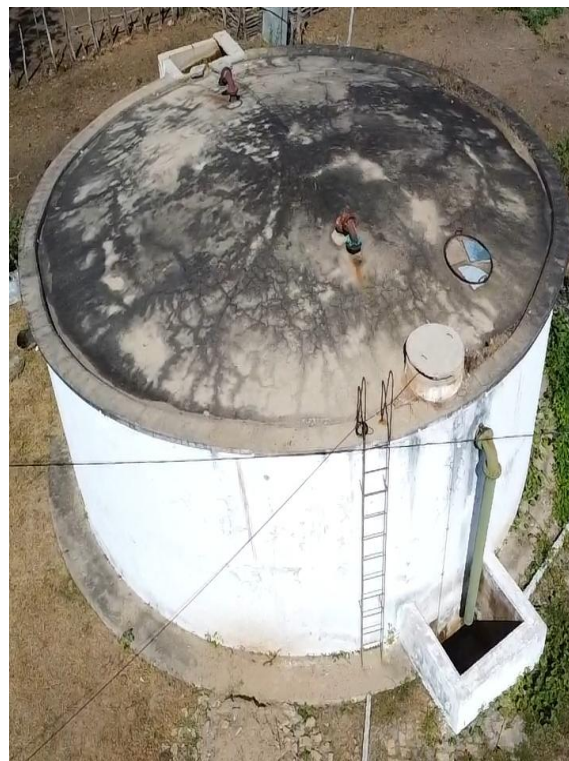
- RAP-02: sem identificação; escada e laje superior sem guarda-corpo; caixa de entrada de água sem tampa de proteção; fiação conduzida, presa à escada de acesso e transpassando a abertura de inspeção e sem eletroduto de proteção e isolamento (**Foto 24**).
- RAP-03 / EEAT-03:
  - Pátio: fosso hidráulico sem grade de proteção e escada sem corrimão (**Foto 25**);
  - EEAT-03: instalações elétricas inadequadas, com fiação sem eletrodutos de proteção e isolamento; elevatória sem bomba reserva (**Fotos 26 a 28**);
  - RAP-03: sem identificação; ausência de guarda-corpo na laje superior (**Foto 29**);
- REL-03: unidade sem identificação e isolamento perimetral; ausência de tampa da abertura de inspeção; caixa localizada na base do fuste com abertura de inspeção sem tampa de proteção (**Fotos 30 e 31**).

**Foto 24** - RAP-02: sem identificação; caixa sem tampa, escada sem gaiola e guarda-corpo de proteção na laje de cobertura; fiação inadequada.

- RAP-02 / EEAT-02 / REL-02:
  - REL-02: tampa deslocada e oxidada, pintura deteriorada (**Fotos 17, 56 e 57**);
  - RAP-02: tampa da caixa de passagem quebrada, pintura e identificação desgastadas (**Fotos 24 e 58**).
- EEAT-03 / RAP-03:
  - Pátio: cerca danificada (**Foto 59**);
  - RAP-03: abertura de inspeção com tampa oxidada e deslocada; pintura desgastada (**Fotos 60 e 61**);
  - EEAT-03: casa de bombas com sujeira (**Fotos 27 e 62**);
- REL-03: pintura desgastada; portão de acesso oxidado e empenado, não fecha corretamente; caixa de registro com tampas deslocadas (**Fotos 63 a 65**).
- A CAGECE apresentou os registros de limpeza dos reservatórios RAP-02 e REL-02, realizados em maio de 2025 (há mais de seis meses). Quanto aos demais reservatórios, não foram apresentados comprovantes (**Figura 6**).

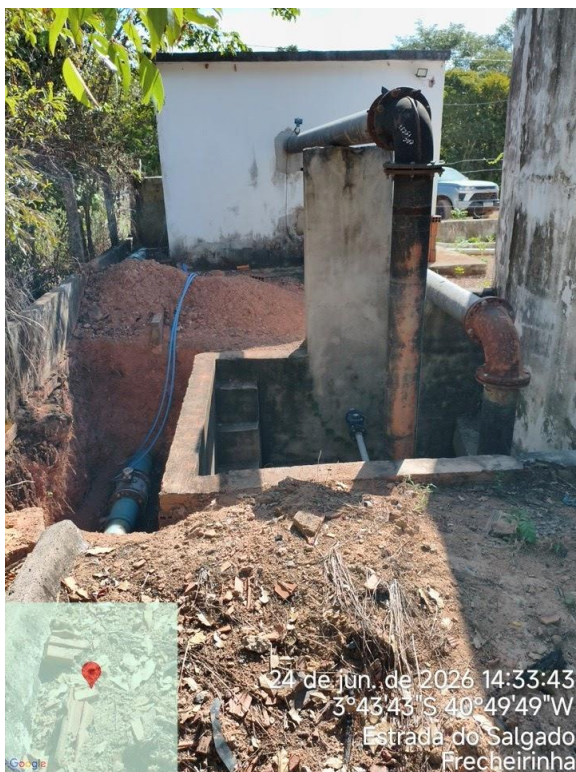
**Foto 25** - EEAT-03: fosso hidráulico sem grade de proteção, e escada sem corrimão.

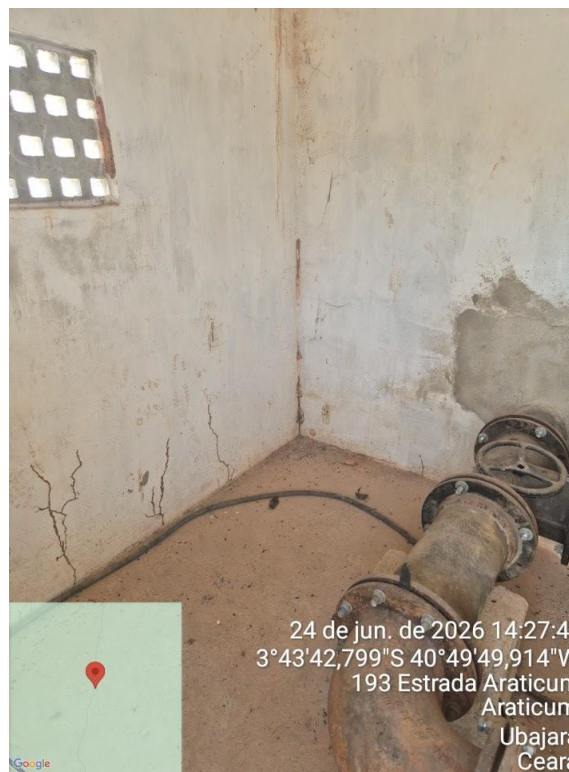
**Foto 26** - EEAT-03: instalações elétricas inadequadas, fiação sem eletrodutos.

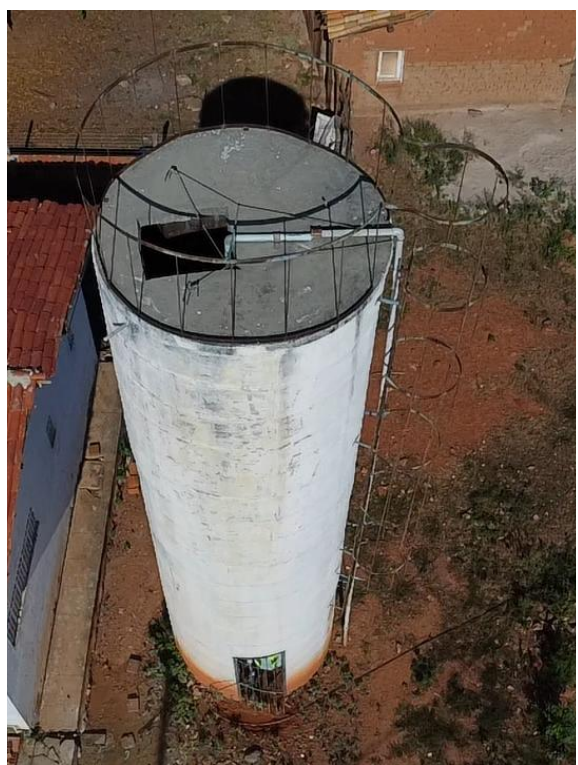
**Foto 30** - REL-03: sem identificação, sem tampa e sem cerca delimitando o local.

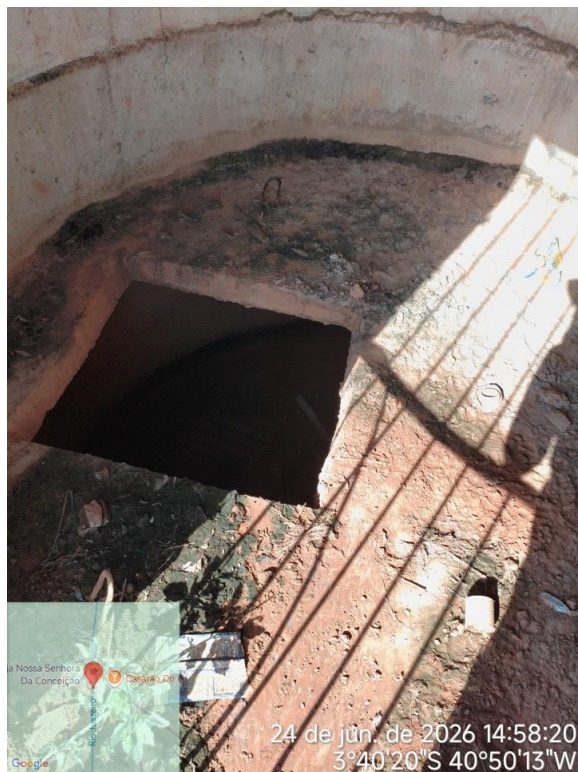
**Foto 31** - REL-03: caixa sem tampa de proteção da abertura de inspeção.

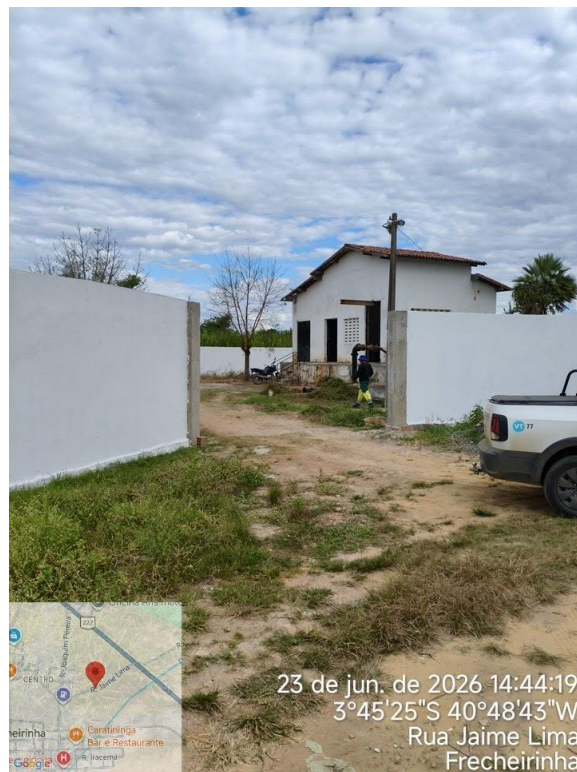
- EEE-01: unidade sem identificação e sem portão de acesso; caixas sem tampa ou grade de proteção; poço de sucção com plataformas sem grades de proteção e fiação inadequada transpassando abertura de inspeção e sem eletrodutos de proteção e isolamento; casa do grupo gerador com fiação sem eletrodutos de proteção e isolamento, e calha de piso sem grelha de proteção; banheiro sem porta e vaso sanitário (**Fotos 32 a 39**);
- ETE: tratamento preliminar sem comportas (stop logs); sem iluminação na área externa e na casa de apoio (**Fotos 40 a 42**).

**Foto 32** - EEE-01: sem identificação e sem portão de acesso.

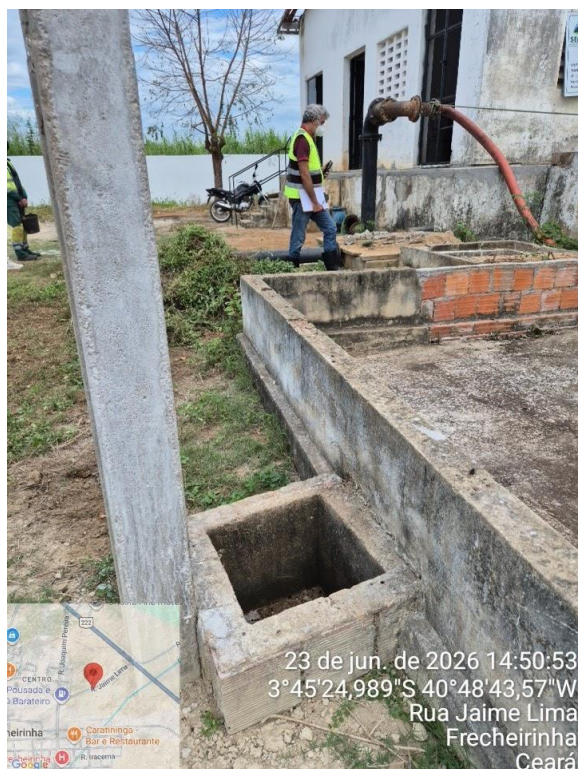
**Foto 33** - EEE-01: caixas sem tampa ou grade de proteção.

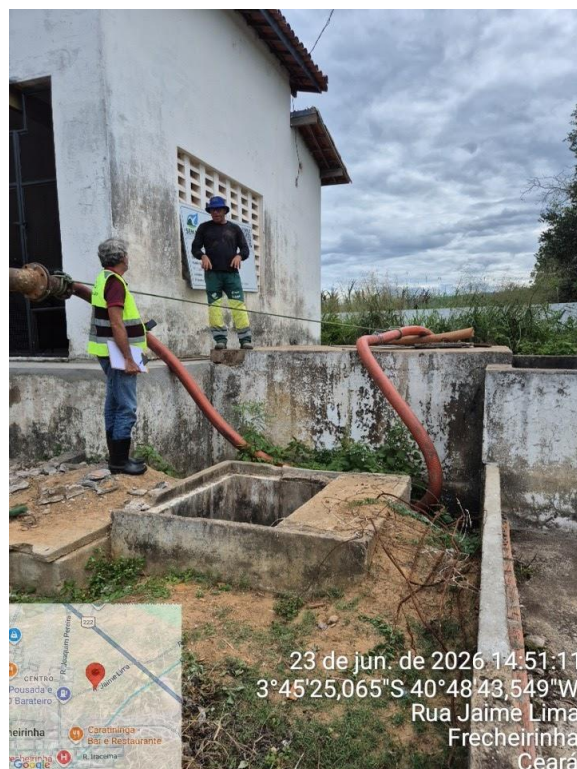
**Foto 34** - EEE-01: caixas sem tampa ou grade de proteção; plataforma do poço de sucção sem grade de proteção / guarda-corpo.

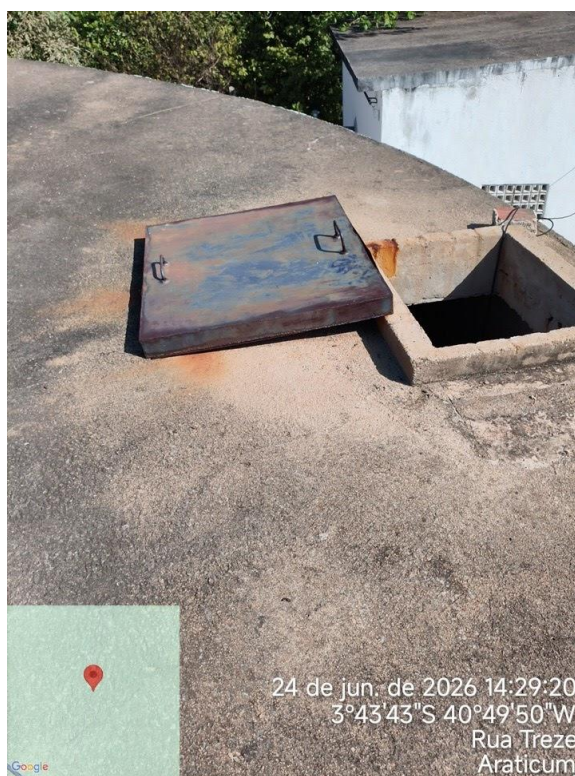
**Foto 60** - RAP-03: tampa do reservatório oxidada e deslocada.
