## **RELATÓRIO DE FISCALIZAÇÃO RF/CSB/0049/2026**

**(NUP: 13012.008950/2026-32) - (PCSB/CSB/0051/2026)**

**Assunto:** Fiscalização dos Sistemas de Abastecimento de Água e de Esgotamento Sanitário do Município de São Luís do Curu

**COORDENADORIA DE SANEAMENTO BÁSICO**

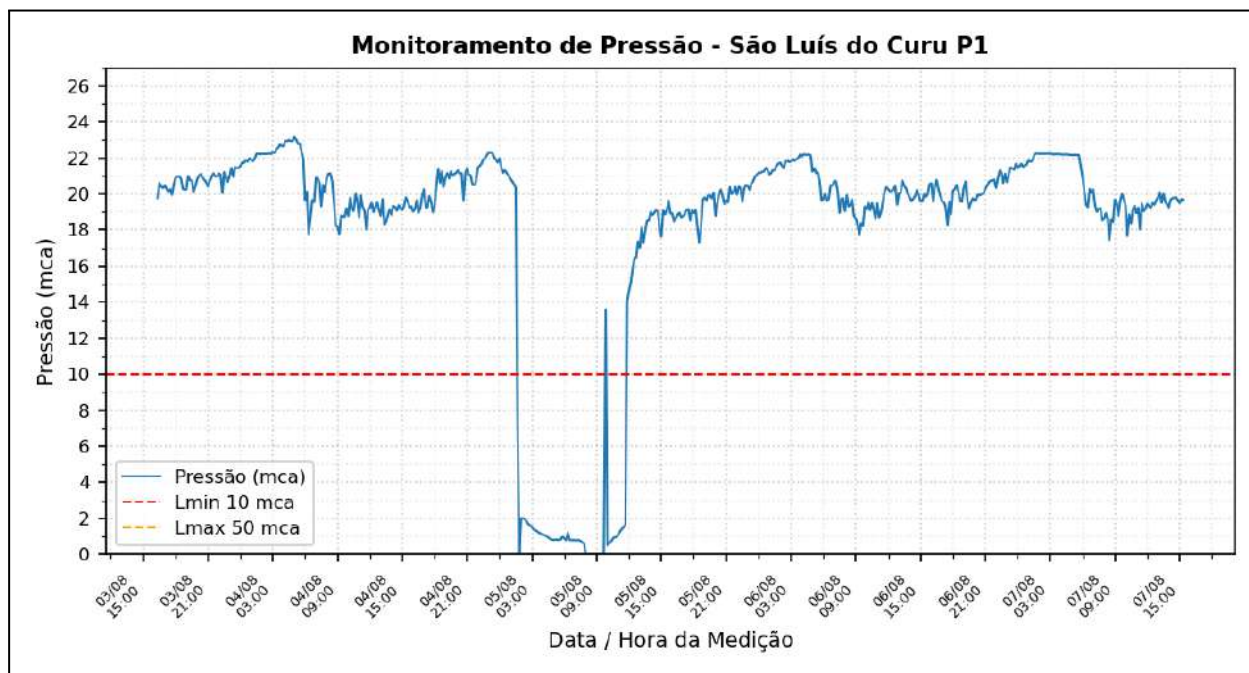
**Figura 3** - Monitoramento da pressão no SI de São Luís do Curu, de 03/08/2026 a 07/08/2026, no endereço: Rua José Inácio Nogueira, 65, Salgado.

- **Ponto 1** – Rua José Inácio Nogueira, 65 - Salgado - São Luís do Curu/CE: no período de 03/08/2026 às 16h04min a 07/08/2026 às 15h29min, 10,51% das 571 medições apresentaram pressões abaixo de 10 mca (**Figura 3**);
- **Ponto 2** – Rua Francisco Cleber, 66 - Soate - São Luís do Curu/CE: no período de 03/08/2026 às 16h27min a 07/08/2026 às 15h21min, 100,00% das 569 medições apresentaram pressões abaixo de 10 mca (**Figura 4**).

- **Ponto 1** – Rua José Inácio Nogueira, 65 - Salgado - São Luís do Curu/CE: no período de 03/08/2026 às 16h04min a 07/08/2026 às 15h29min, 2,10% das 571 medições apresentaram descontinuidade (**Figura 3**);
- **Ponto 2** – Rua Francisco Cleber, 66 - Soate - São Luís do Curu/CE: no período de 03/08/2026 às 16h27min a 07/08/2026 às 15h21min, 100,00% das 569 medições apresentaram descontinuidade (**Figura 4**).

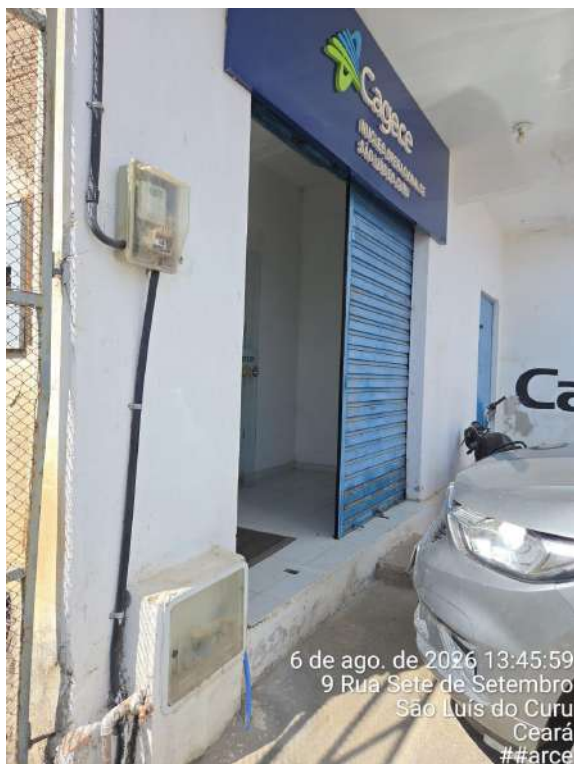
Durante a ação de fiscalização, constatou-se a inexistência de condições adequadas de acessibilidade para cadeirantes no Núcleo Operacional de São Luís do Curu (**Fotos 1 e 2**).

**Foto 1** - Núcleo Operacional de São Luís do Curu: acesso ao atendimento com desnível e sem elementos adequados de acessibilidade para pessoas com deficiência ou mobilidade reduzida.

**Determinação D3** - A CAGECE deve dispor de estrutura adequada para atender às solicitações e reclamações dos usuários, visando corrigir a não conformidade descrita na constatação C3.

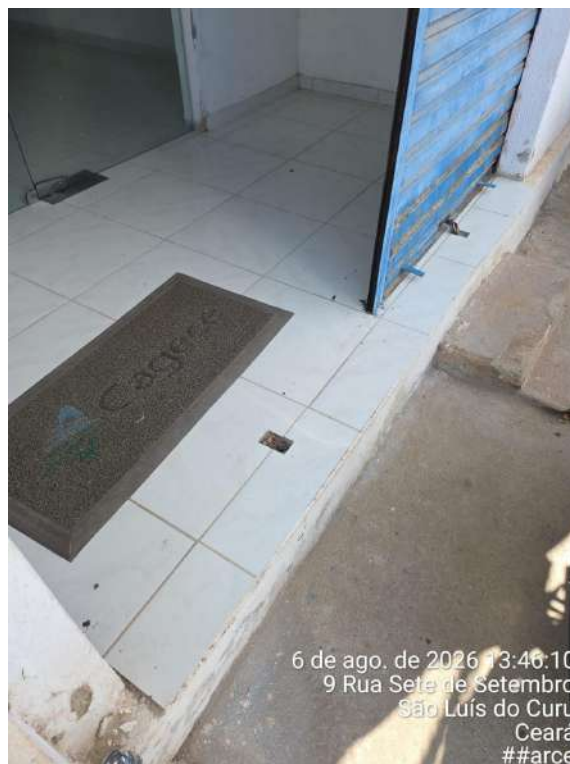
**Foto 2** - Núcleo Operacional de São Luís do Curu: inexistência de condições adequadas de acessibilidade para cadeirantes.

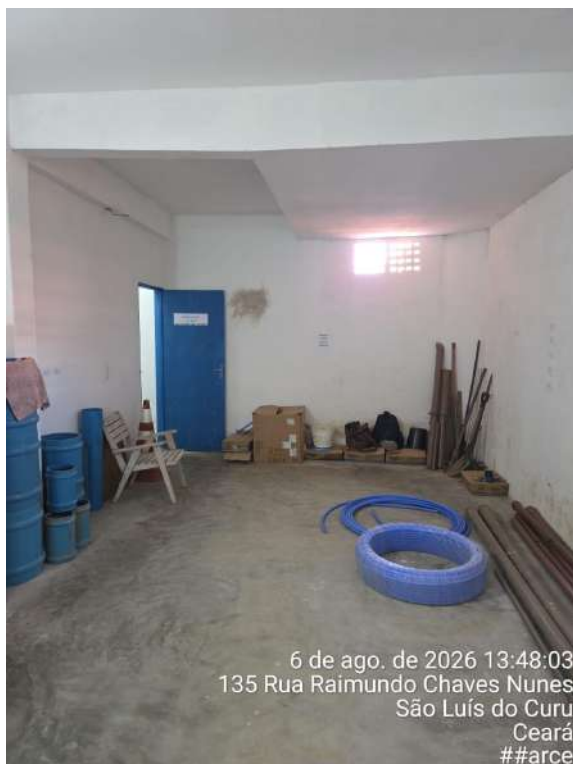
- Almoxarifado do Núcleo Operacional de São Luís do Curu: iluminação insuficiente no ambiente, comprometendo a adequada visibilidade e segurança no local; desprendimento do revestimento da parede; aberturas na alvenaria sem vedação e acabamento adequados (**Fotos 3 a 5**);

**Foto 3** - Almojarifado do Núcleo Operacional de São Luís do Curu: iluminação insuficiente no ambiente, comprometendo a adequada visibilidade e segurança no local.

**Determinação D5** - A CAGECE deve realizar operação e manutenção adequada das unidades integrantes dos sistemas de abastecimento de água e de esgotamento sanitário, visando corrigir as não conformidades descritas na constatação C5.

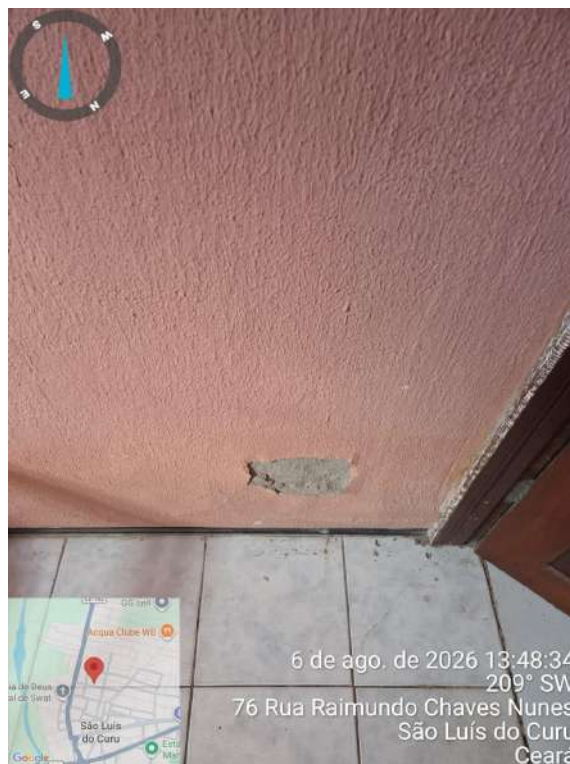
**Foto 4** - Almojarifado do Núcleo Operacional de São Luís do Curu: desprendimento do revestimento da parede.

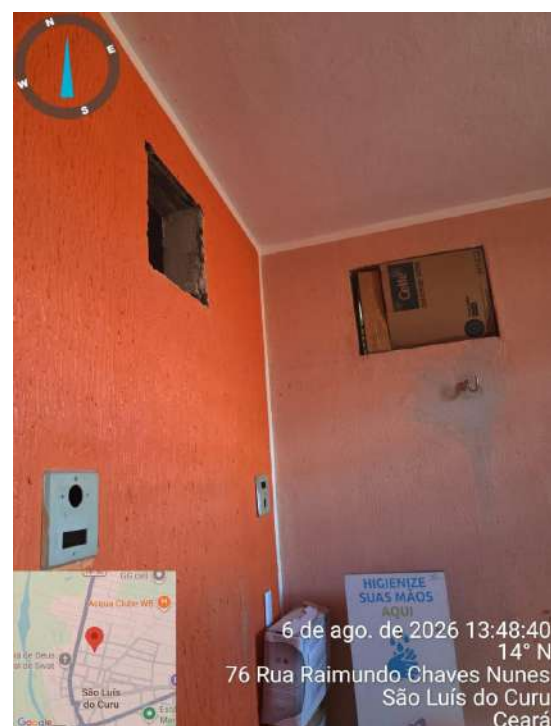
**Foto 5** - Almojarifado do Núcleo Operacional de São Luís do Curu: aberturas na alvenaria sem vedação e acabamento adequados.

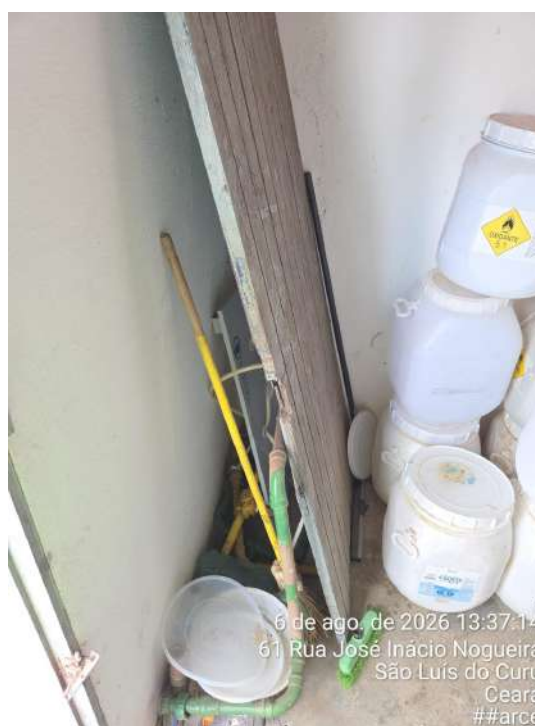
- Casa de química da ETA: armazenamento inadequado de recipientes de produtos químicos, sem segregação aparente e junto a materiais diversos; instalações elétricas e hidráulicas precárias; rachaduras, fissuras e desprendimento do revestimento da parede, com sinais de umidade, associadas ao armazenamento inadequado de materiais diretamente no piso; acesso inadequado ao ambiente, com desnível; piso deteriorado e desprendimento do revestimento da fachada (**Fotos 6 a 10**);

**Foto 6** - Casa de química da ETA: armazenamento inadequado de recipientes de produtos químicos, sem segregação aparente e junto a materiais diversos.

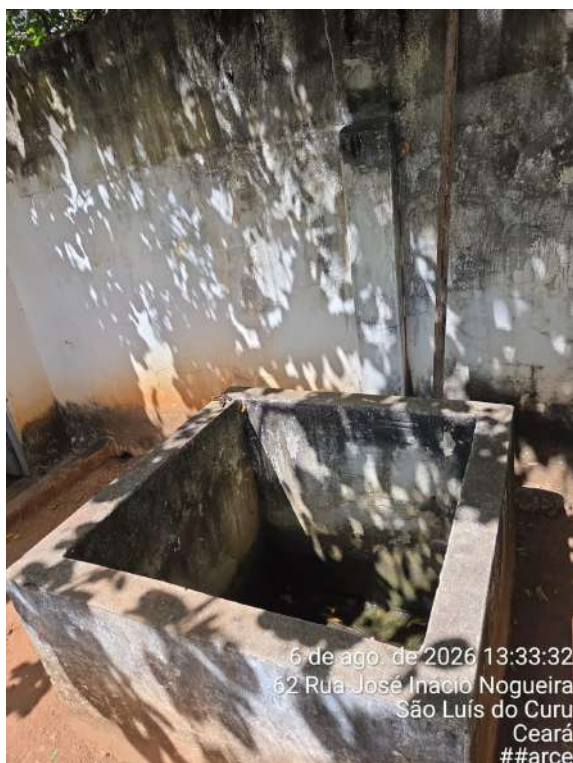
- Adutora dos filtros de fibra (F-03 e F-04) da ETA: registro sem dispositivo manual de acionamento - volante/manivela (**Foto 11**);
- Caixa de passagem dos filtros de fibra (F-03 e F-04) da ETA: desprovida de grade ou tampa de proteção (**Foto 12**);

**Foto 12** - Caixa de passagem dos filtros de fibra (F-03 e F-04) da ETA: desprovida de grade ou tampa de proteção.

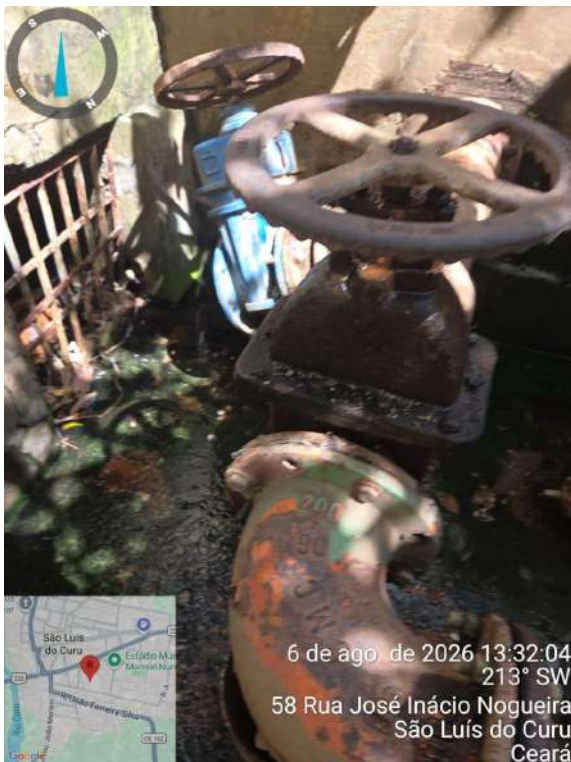
- Tubulação e registro dos filtros de alvenaria (F-01 e F-02) da ETA: sinais de corrosão e vazamento, apresentando componentes desmontados e dispostos inadequadamente sobre o piso, além de acúmulo de água e resíduos no local **(Foto 14)**;

**Foto 14** - Tubulação e registro dos filtros de alvenaria (F-01 e F-02) da ETA: sinais de corrosão e vazamento, apresentando componentes desmontados e dispostos inadequadamente sobre o piso, além de acúmulo de água e resíduos no local.

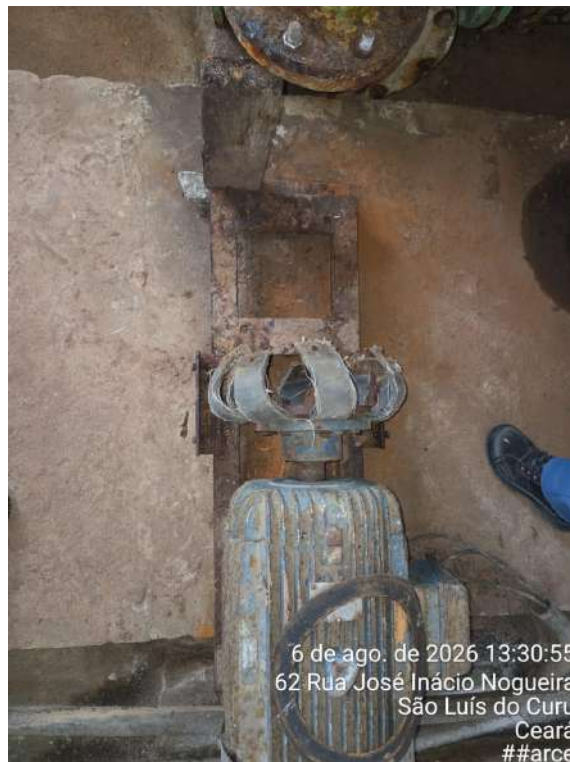
- Casa de bombas de lavagem dos filtros da ETA: conjunto motobomba com acoplamento danificado e sem proteção adequada, apresentando sinais de corrosão; trincas na alvenaria, desprendimento do revestimento, sinais de umidade e presença de caminhos/estruturas indicativas de infestação por cupins; quadro elétrico com corrosão, deterioração do gabinete e componentes de comando danificados ou ausentes; fiação elétrica exposta e disposta inadequadamente no solo, com acúmulo de resíduos e vegetação no entorno, além de sinais de umidade na parede **(Fotos 15 a 21)**;

**Foto 15** - Casa de bombas de lavagem dos filtros da ETA: conjunto motobomba com acoplamento danificado e sem proteção adequada, apresentando sinais de corrosão.

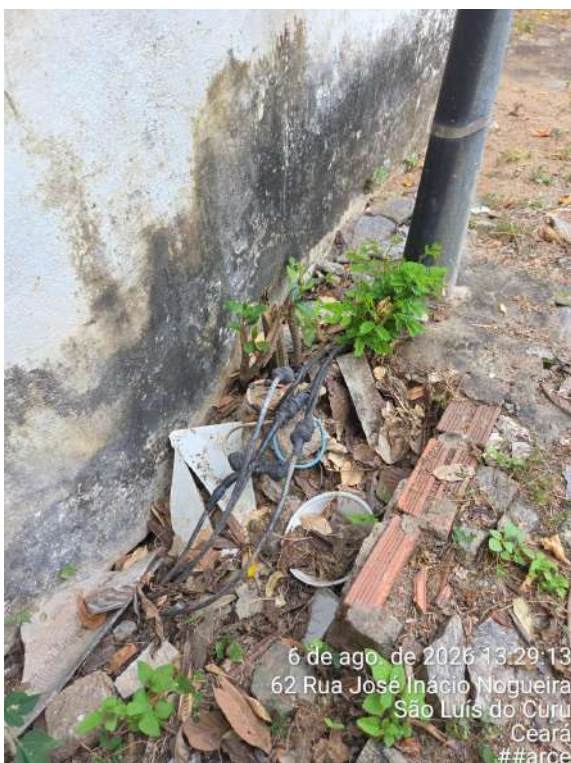
**Foto 21** - Casa de bombas de lavagem dos filtros da ETA: fiação elétrica exposta e disposta inadequadamente no solo, com acúmulo de resíduos e vegetação no entorno, além de sinais de umidade na parede.

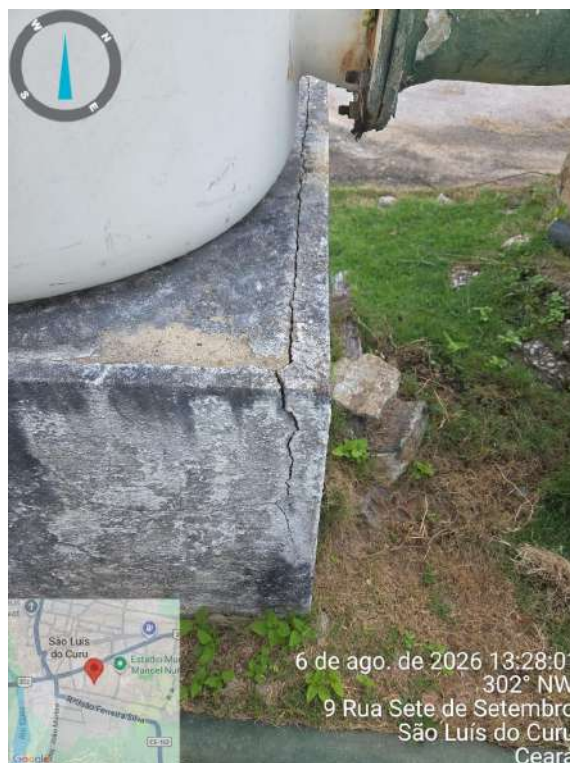
- Torre de nível 1 da ETA: estrutura de apoio com fissura; tubulação danificada, exposta e apoiada diretamente sobre o solo, com fio também exposto no solo **(Fotos 22 e 23)**;

**Foto 22** - Torre de nível 1 da ETA: estrutura de apoio com fissura.

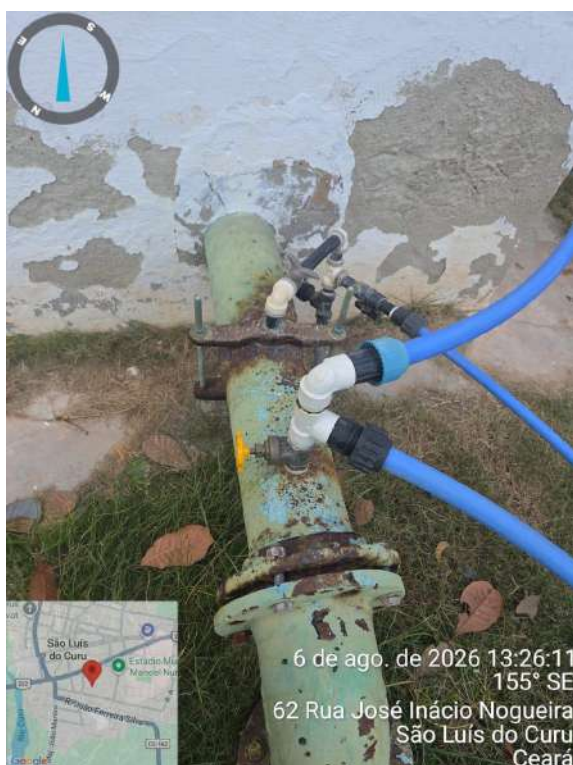
- EEAT-02: tubulação e conexões com oxidação e desprendimento do revestimento da parede; quadro elétrico com componentes de comando danificados ou ausentes, fios expostos e peça metálica disposta inadequadamente sobre o piso; conjunto motobomba e tubulações com sinais de corrosão e deterioração; abertura na parede sem vedação e acabamento adequados, associada a revestimento cerâmico danificado e sinais de deterioração; base de concreto do conjunto motobomba com fissuras, desagregação e deterioração superficial; conjunto motobomba com acoplamento sem proteção adequada e acúmulo de água/óleo na base **(Fotos 24 a 31)**;

**Foto 24** - EEAT-02: tubulação e conexões com oxidação e desprendimento do revestimento da parede adjacente.

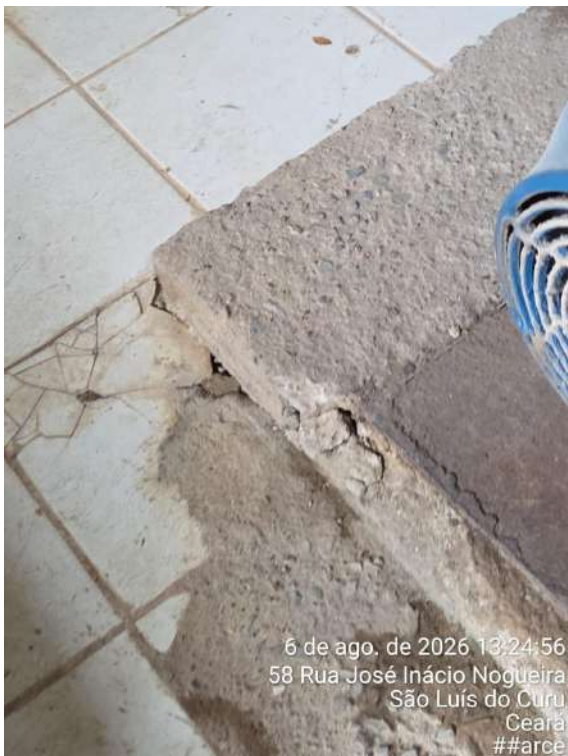
**Foto 28** - EEAT-02: base de concreto do conjunto motobomba com fissuras, desagregação e deterioração superficial, além de revestimento cerâmico adjacente danificado.

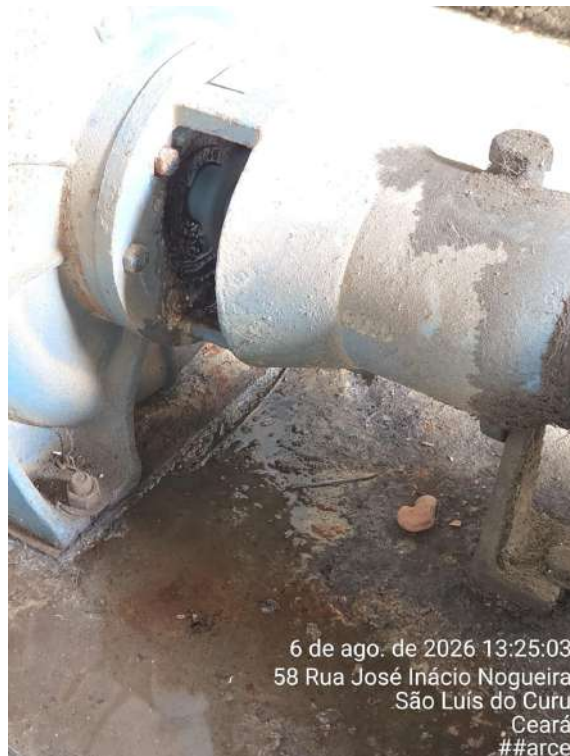
**Foto 29** - EEAT-02: conjunto motobomba com acoplamento sem proteção adequada e acúmulo de água/óleo na base.

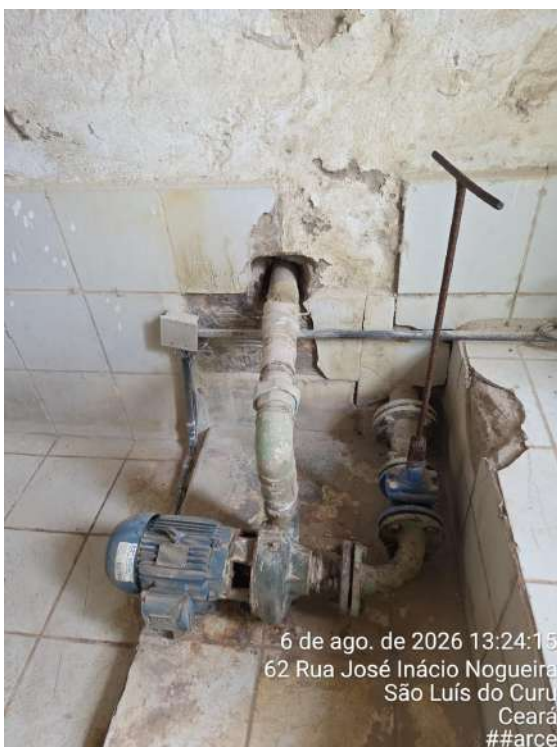
**Foto 30** - EEAT-02: conjunto motobomba e tubulações com sinais de corrosão e deterioração, além de revestimento de paredes e piso danificado, com aberturas e acabamento inadequado.

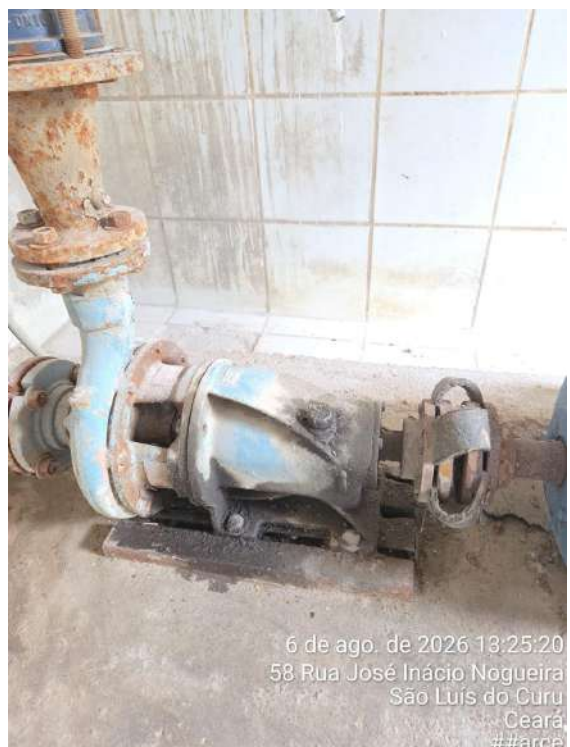
**Foto 31** - EEAT-02: conjunto motobomba com corrosão, acoplamento com proteção danificada e sinais de vazamento de óleo.

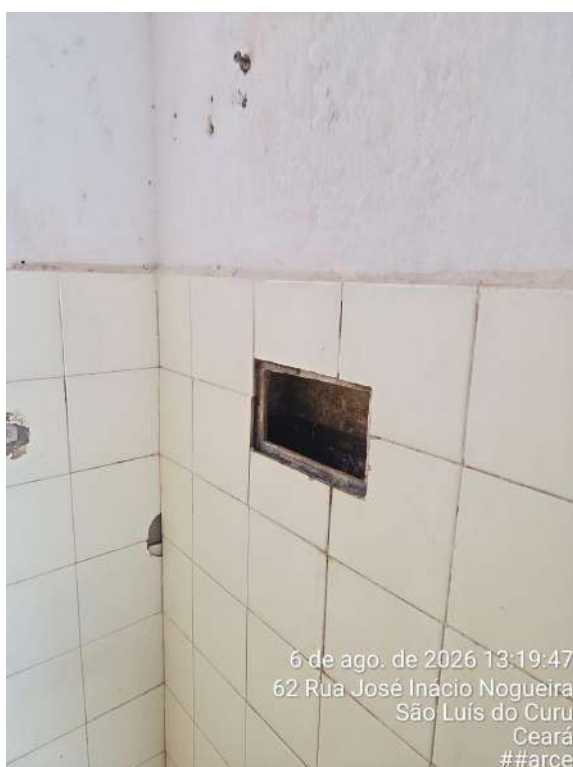
**Foto 41** - EEAT-01: acionador de descarga do aparelho sanitário do banheiro ausente e revestimento cerâmico quebrado.

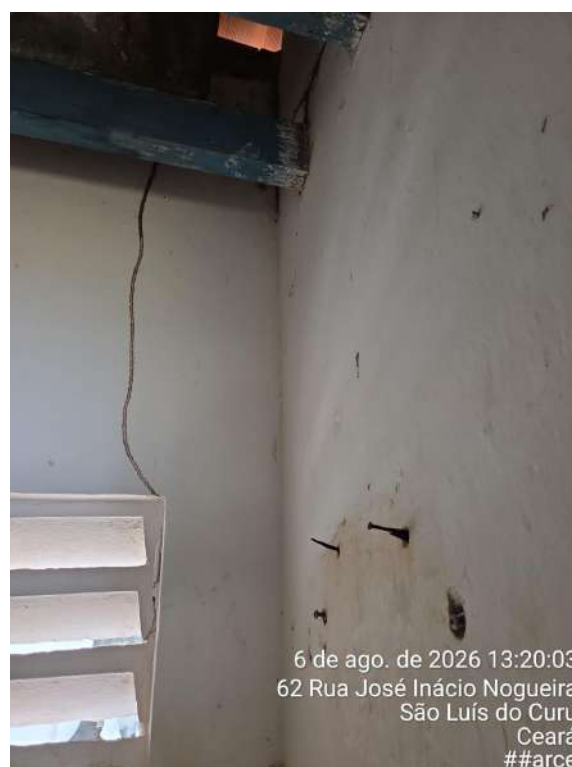
- EEAT-01: fiação exposta, improvisada e desorganizada; medidor de energia elétrica parcialmente desprendido da parede e sinais de deterioração da parede; bebedouro em condições precárias de conservação e higiene, fiação aparente e quadro elétrico sem tampa de proteção; conjunto motobomba com corrosão, fiação exposta, ausência de proteção adequada no acoplamento e deterioração da base e do piso adjacente; quadros elétricos utilizados como superfície de apoio para armazenamento inadequado de materiais e objetos diversos; acionador de descarga do aparelho sanitário do banheiro ausente e revestimento cerâmico quebrado; elementos metálicos salientes na parede e presença de caminhos/estruturas indicativas de infestação por cupins no banheiro; suporte estrutural de madeira da caixa d'água do banheiro com deterioração e com caminhos/estruturas indicativas de infestação por cupins (**Fotos 37 a 44**);

**Foto 42** - EEAT-01: elementos metálicos salientes na parede e presença de caminhos/estruturas indicativas de infestação por cupins no banheiro.

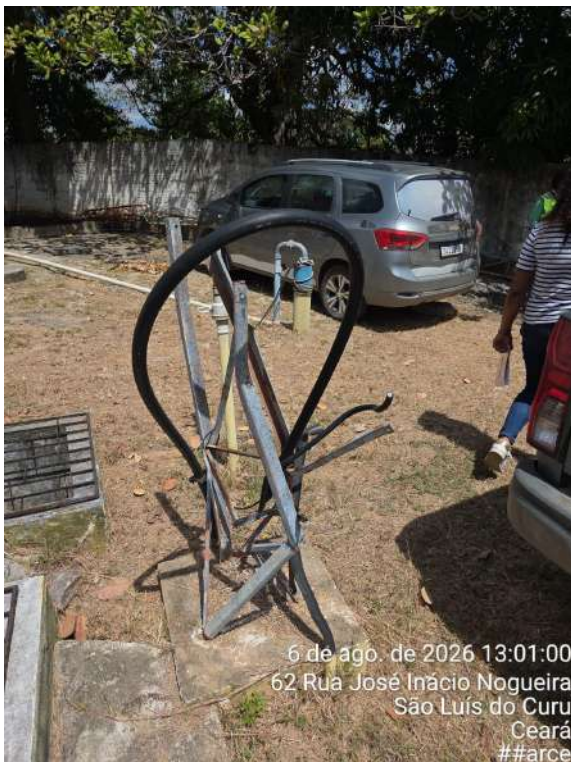
**Foto 46** - Área de circulação e acesso operacional da ETA: resquícios de estrutura metálica de antiga torre de rádio dispostos inadequadamente no local.

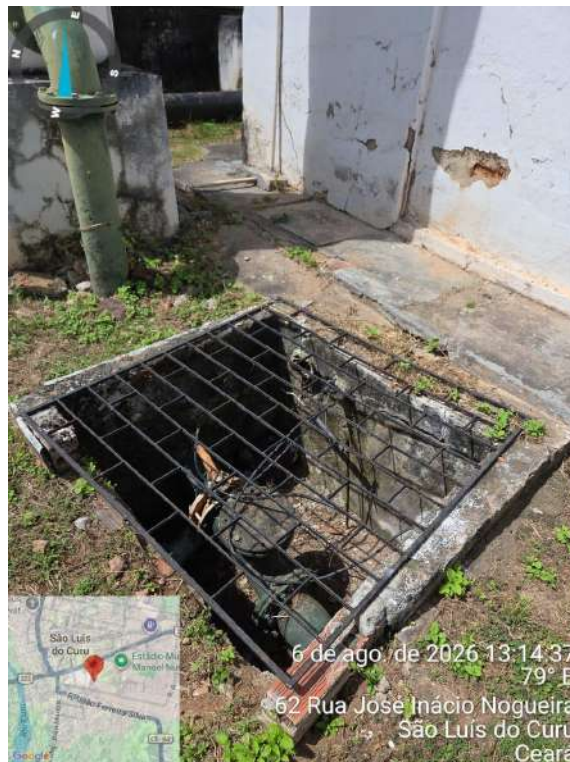
**Foto 47** - Área de circulação e acesso operacional da ETA: estrutura de apoio da grade de proteção danificada e deteriorada.

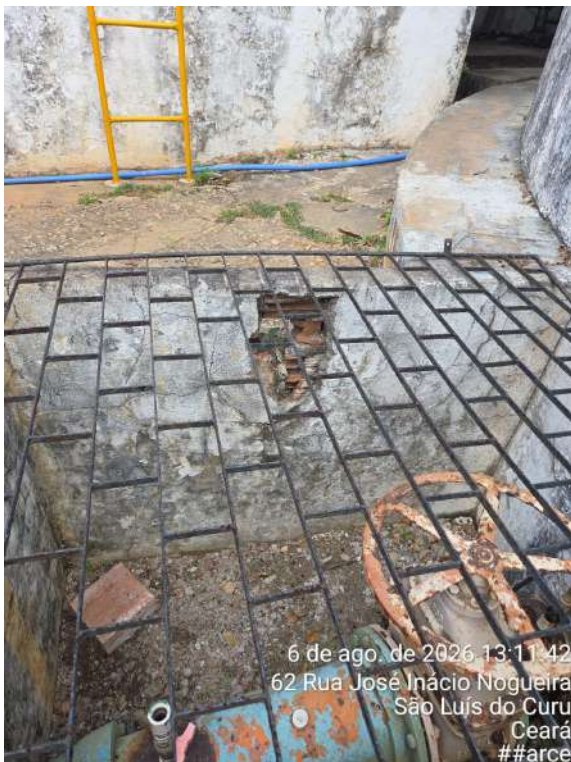
**Foto 57** - RAP-01: grade de proteção da caixa de manobra, tubulação e componentes com sinais de oxidação, além de revestimento da parede de apoio danificado.

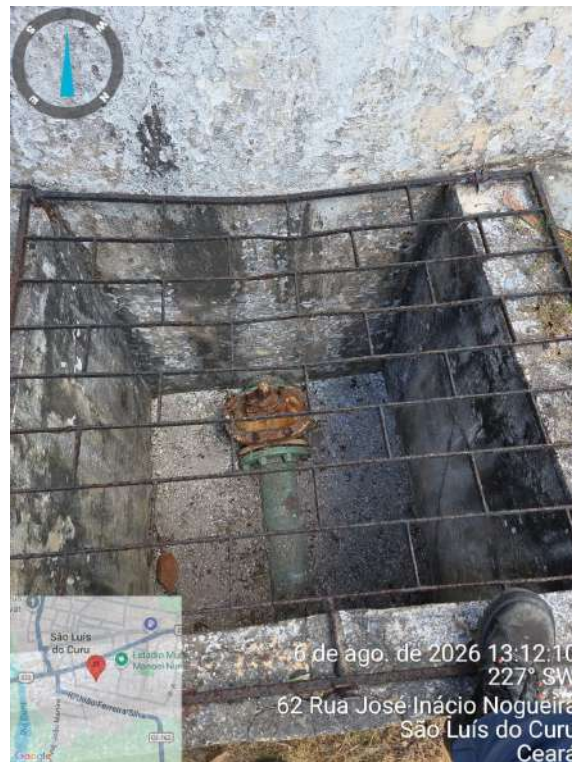
**Foto 58** - RAP-01: grade de proteção da caixa de manobra com sinais de corrosão e deformação, tubulação e componentes com sinais de oxidação e sem dispositivo manual de acionamento do registro (volante/manivela).

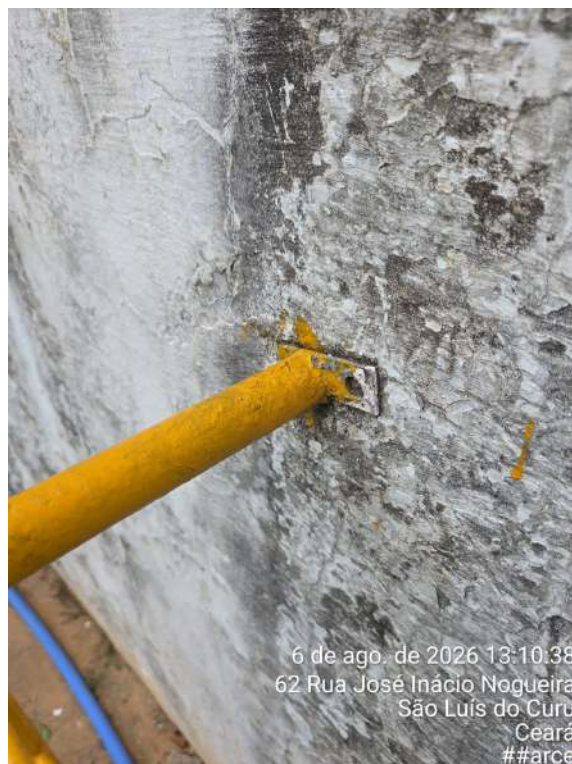
**Foto 75** - Filtros de alvenaria (F-01 e F-02) da ETA: escada de acesso ao patamar superior sem fixação.

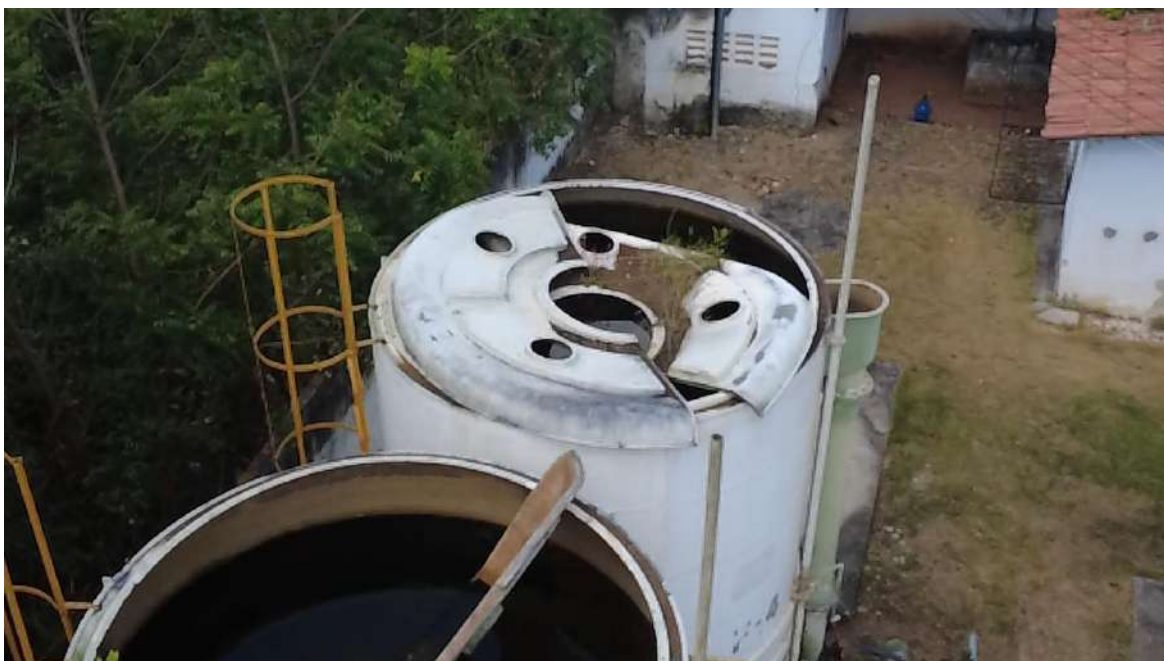
- Filtros de fibra (F-03 e F-04) da ETA: tampas dos filtros danificadas, com comprometimento da integridade e do adequado fechamento das aberturas superiores (**Fotos 78 a 80**);

**Foto 79** - Filtros de fibra (F-03 e F-04) da ETA: tampas dos filtros danificadas, com comprometimento da integridade e do adequado fechamento das aberturas superiores.

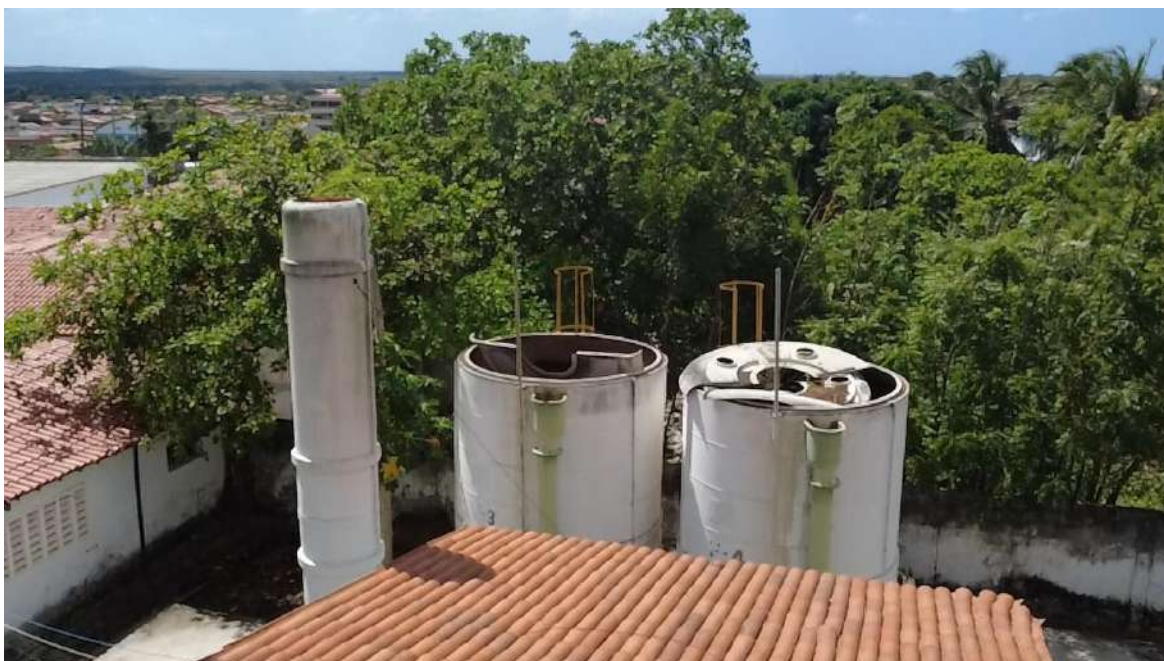
**Foto 80** - Filtros de fibra (F-03 e F-04) da ETA: tampas dos filtros danificadas, com comprometimento da integridade e do adequado fechamento das aberturas superiores.

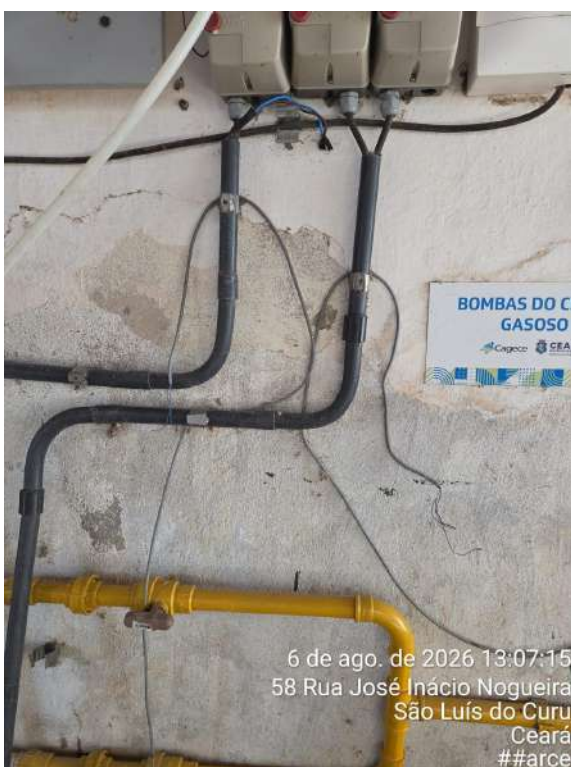
**Foto 81** - Casa de cloro da ETA: fiação elétrica exposta e sem proteção adequada.

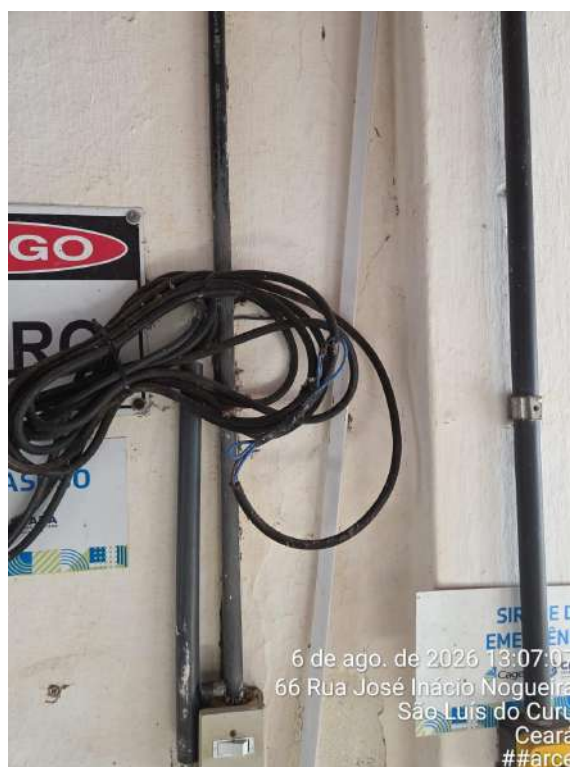
**Foto 82** - Casa de cloro da ETA: fiação elétrica exposta e sem proteção adequada.

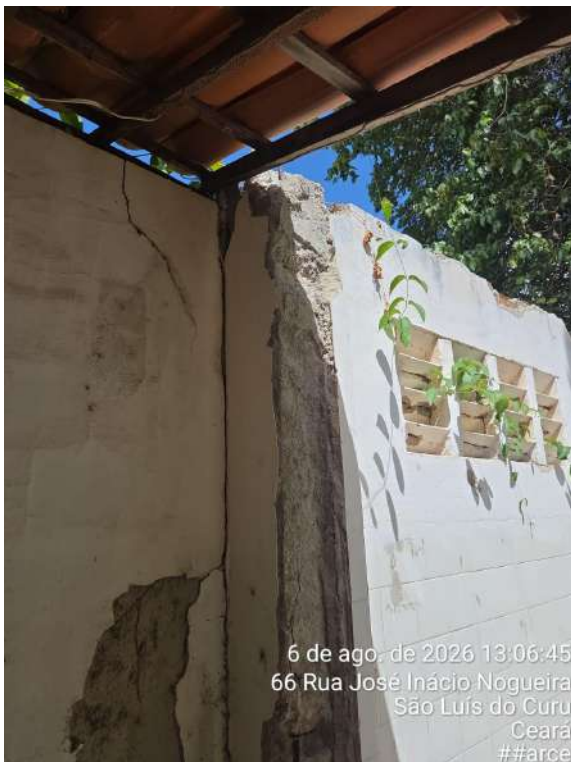
**Foto 83** - Casa de cloro da ETA: parede com fissuras e perda de revestimento.

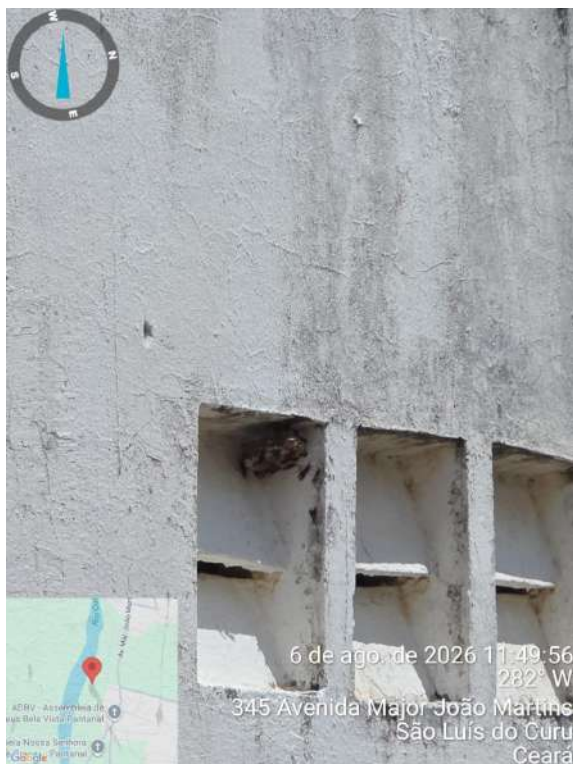
**Foto 96** - EEAB-01: presença de ninho de marimbondos, impedindo o acesso ao interior em virtude da ocorrência de ataques.

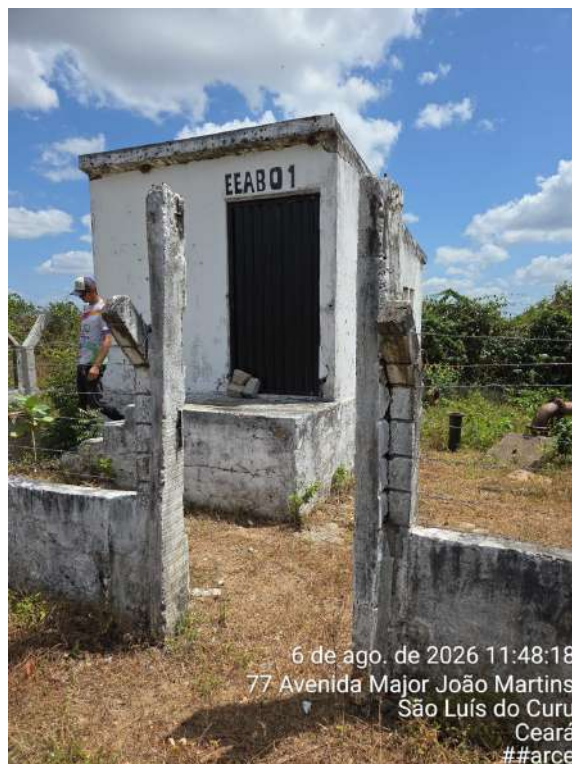
**Foto 97** - EEAB-01: acesso à unidade sem identificação e sem portão, permitindo entrada não controlada.

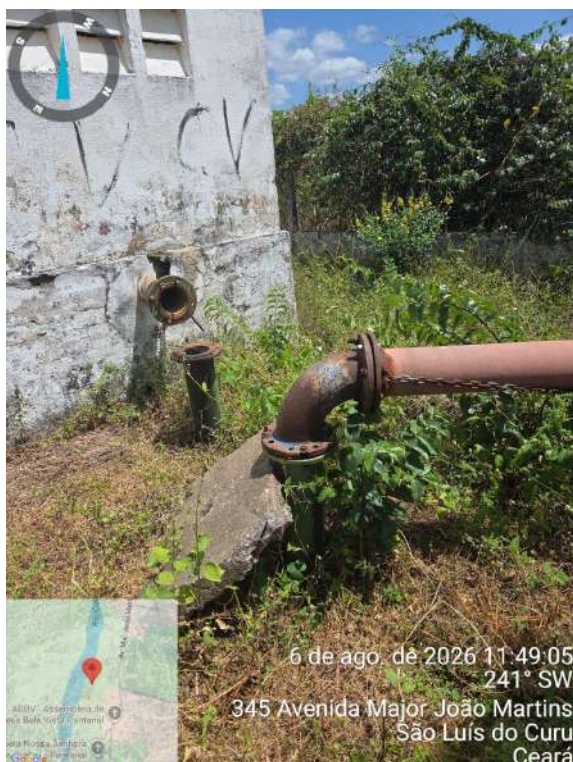
- Poço de reunião - Captação do Rio Curu: desativado, sem desmobilização adequada, e estrutura em avançado estado de deterioração; tubulação e conexões metálicas com corrosão e desativadas, estrutura de concreto apoiada de forma inadequada, além da presença de vegetação (**Fotos 98 e 99**);

**Foto 98** - Poço de reunião - Captação do Rio Curu: tubulação e conexões metálicas com corrosão e desativadas, estrutura de concreto apoiada de forma inadequada, além da presença de vegetação.

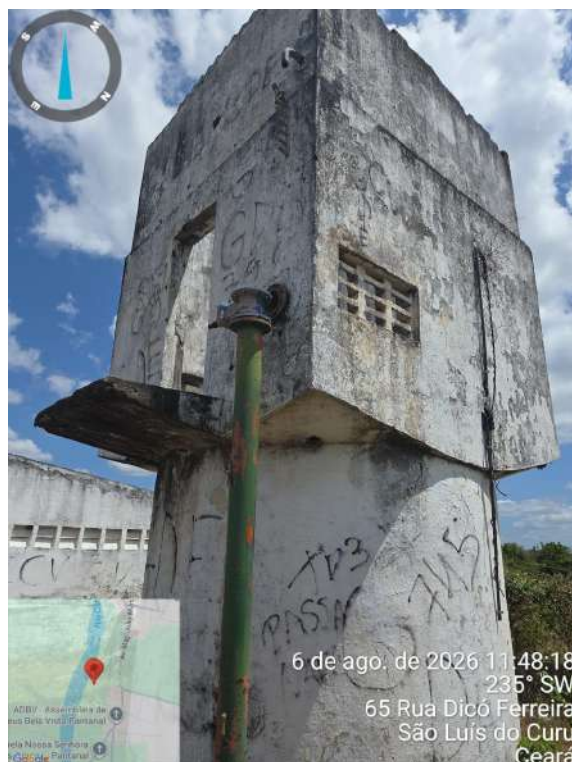
**Foto 99** - Poço de reunião - Captação do Rio Curu: desativado, sem desmobilização adequada, e estrutura em avançado estado de deterioração.

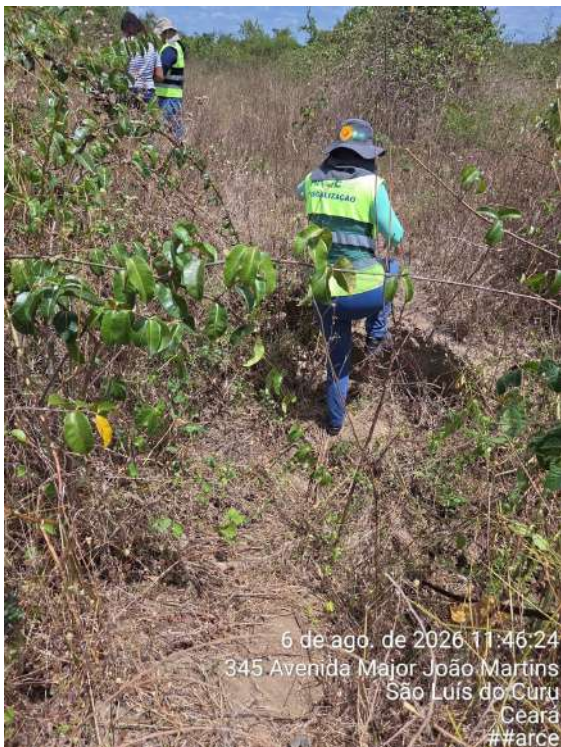
**Foto 100** - Captação do Rio Curu: acesso ao conjunto motobomba dificultado pela presença de vegetação e de desníveis no percurso, dificultando a circulação.

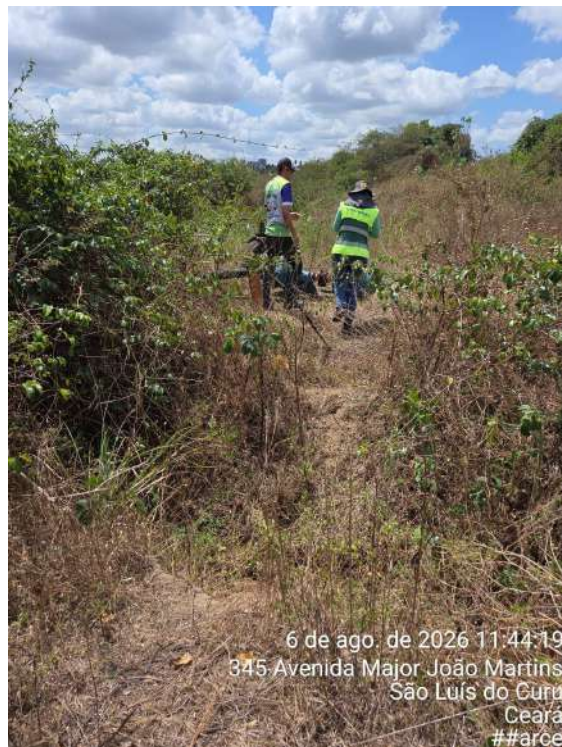
**Foto 101** - Captação do Rio Curu: acesso ao conjunto motobomba dificultado pela presença de vegetação e de desníveis no percurso, dificultando a circulação.

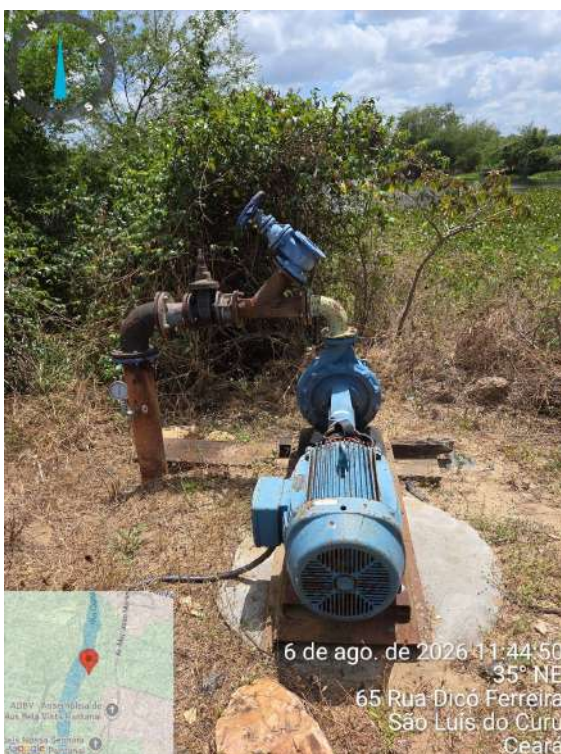
**Foto 102** - Captação do Rio Curu: conjunto motobomba com corrosão, fiação exposta, ausência de proteção adequada no acoplamento, além de deterioração da base e do piso adjacente.

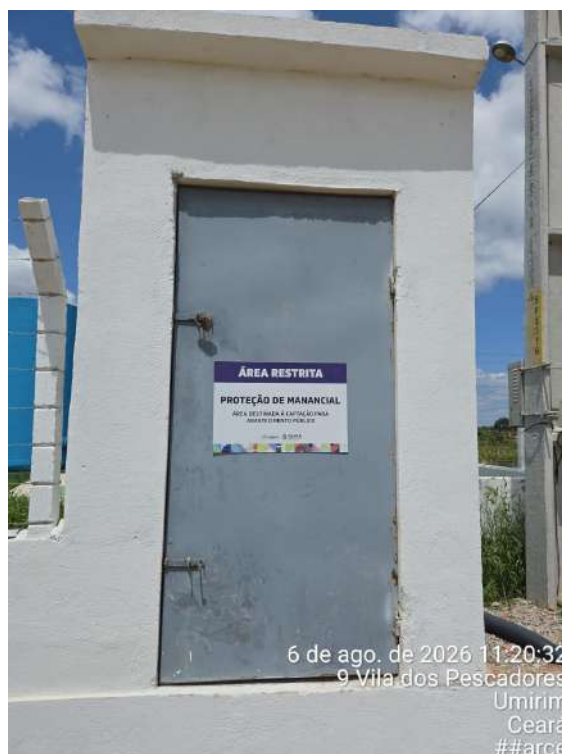
**Foto 103** - Captação do Açude Frios: porta de acesso a casa de comando sem sinalização de risco elétrico.

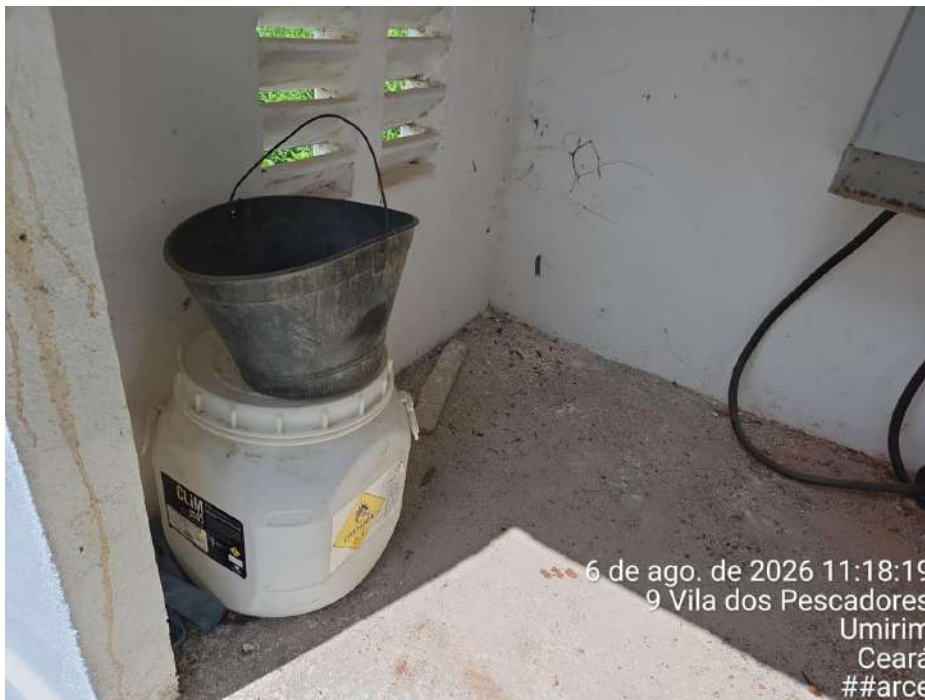
- Captação do Rio Curu: acesso ao conjunto motobomba dificultado pela presença de vegetação e de desníveis no percurso, dificultando a circulação; conjunto motobomba com corrosão, fiação exposta, ausência de proteção adequada no acoplamento, além de deterioração da base e do piso adjacente (**Fotos 100 a 102**);
- Captação do Açude Frios: porta de acesso à casa de comando sem sinalização de risco elétrico; armazenamento inadequado de produto químico e presença de sujidades no piso da casa de comando; ausência de proteção/cobertura dos conjuntos motobomba e componentes eletromecânicos, plataforma flutuante sem meio seguro de embarque/desembarque para operação e manutenção, guarda-corpo incompleto na plataforma (**Fotos 103 a 106**);

**Foto 104** - Captação do Açude Frios: armazenamento inadequado de produto químico e presença de sujidades no piso da casa de comando.

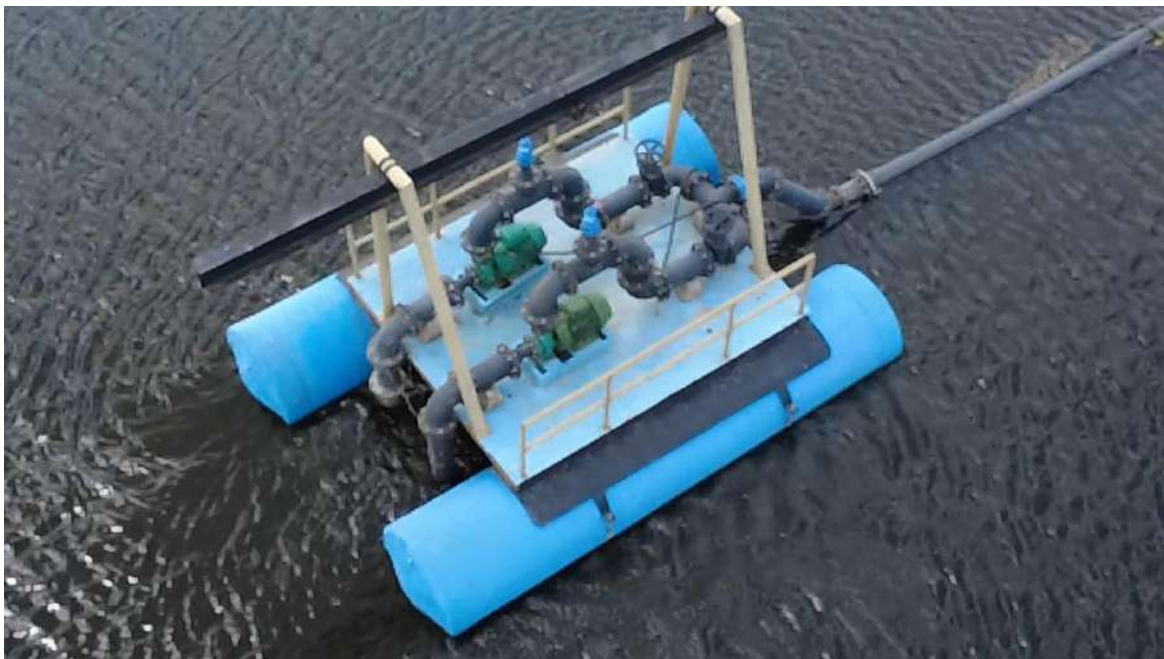
**Foto 105** - Captação do Açude Frios: ausência de proteção/cobertura dos conjuntos motobomba e componentes eletromecânicos, plataforma flutuante sem meio seguro de embarque/desembarque para operação e manutenção, guarda-corpo incompleto na plataforma.

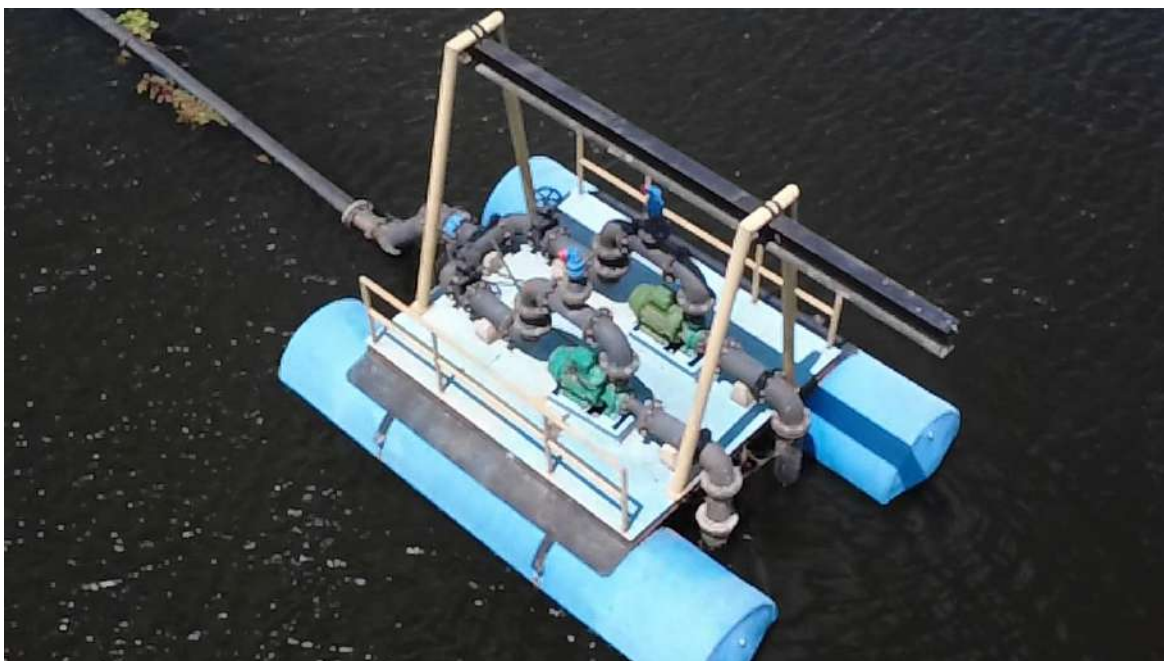
**Foto 106** - Captação do Açude Frios: ausência de proteção/cobertura dos conjuntos motobomba e componentes eletromecânicos, plataforma flutuante sem meio seguro de embarque/desembarque para operação e manutenção, guarda-corpo incompleto na plataforma.
