## **RELATÓRIO DE FISCALIZAÇÃO RF/CSB/0049/2026**

**(NUP: 13012.008950/2026-32) - (PCSB/CSB/0051/2026)**

**Assunto:** Fiscalização dos Sistemas de Abastecimento de Água e de Esgotamento Sanitário do Município de São Luís do Curu

**COORDENADORIA DE SANEAMENTO BÁSICO**

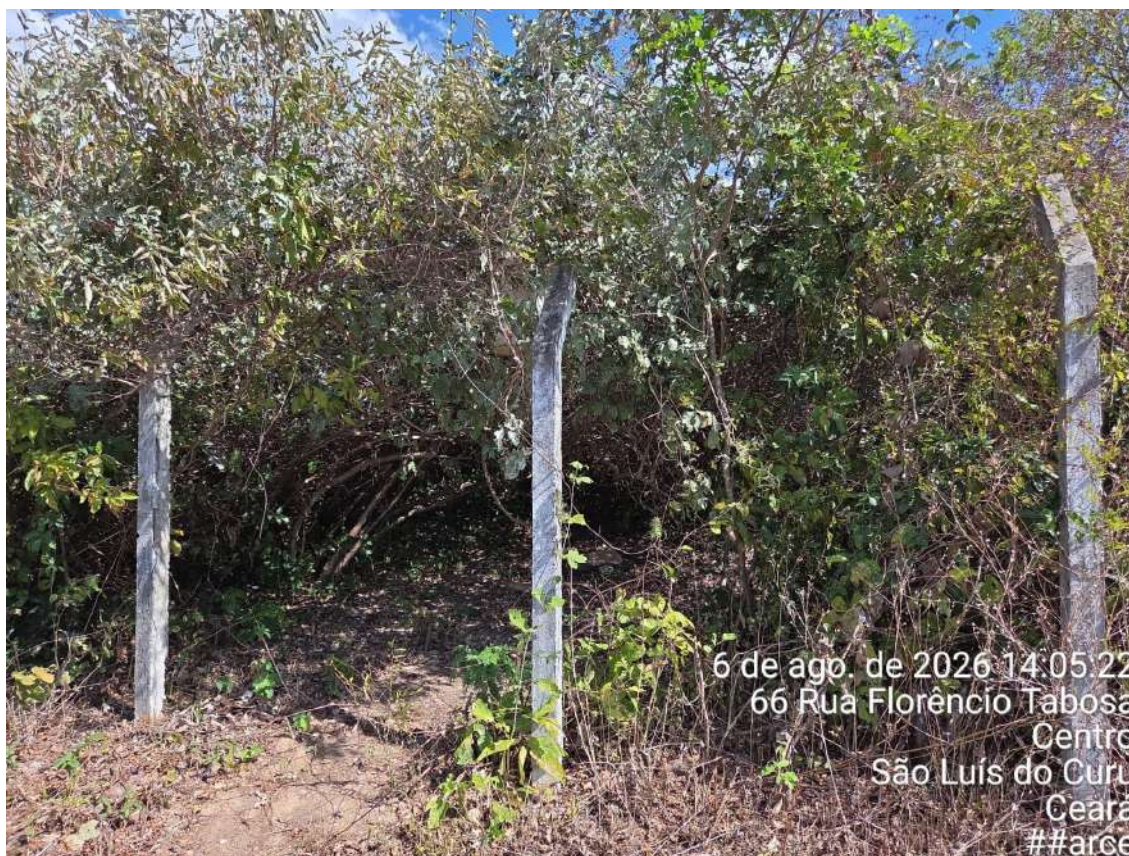
- Área de circulação e acesso operacional da lagoa facultativa e de maturação: cercamento incompleto ou inexistente, permitindo livre acesso à área; via com presença de resíduos potencialmente contaminados, comprometendo as condições de higiene e segurança da circulação; canaleta de drenagem da via de acesso a lagoa facultativa com fissuras e associada à presença excessiva de vegetação; processo erosivo no solo, com formação de sulcos e perda de material superficial, além da existência de resíduos e vegetação; piso adjacente à lagoa facultativa danificado, com placas de concreto quebradas, deslocadas e desníveis na superfície; acesso dificultado às lagoas, com ausência de caminho adequado e presença de terreno irregular com vegetação (**Fotos 107 a 115**);

**Foto 107** - Área de circulação e acesso operacional da lagoa facultativa e de maturação: cercamento incompleto, com ausência de arame entre os mourões e excesso de vegetação.

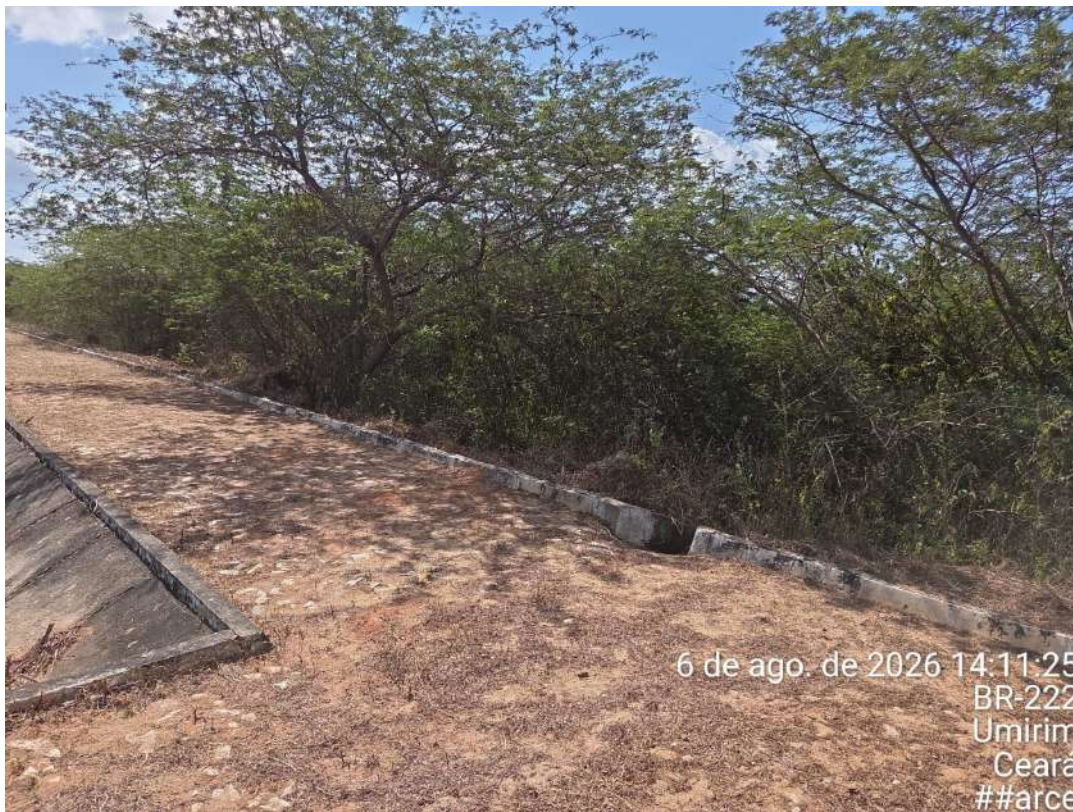
**Foto 108** - Área de circulação e acesso operacional da lagoa facultativa e de maturação: ausência de cercamento no perímetro da lagoa facultativa, permitindo livre acesso à área.

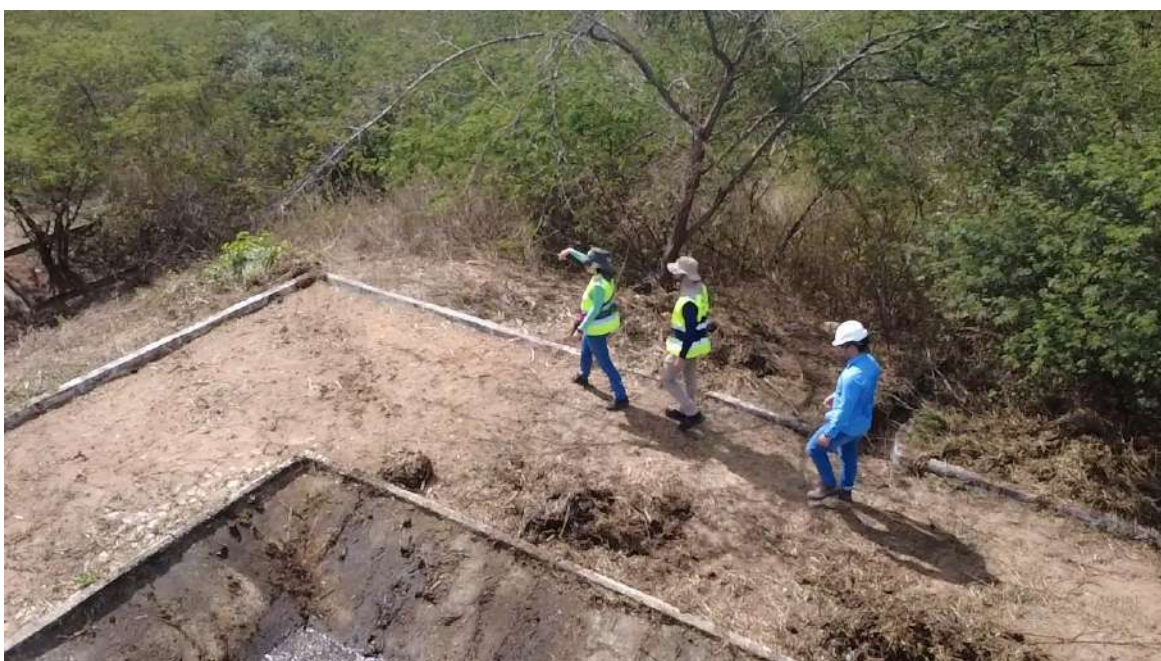
**Foto 109** - Área de circulação e acesso operacional da lagoa facultativa e de maturação: via com presença de resíduos potencialmente contaminados, comprometendo as condições de higiene e segurança da circulação, além de ausência de cercamento no perímetro da lagoa, permitindo livre acesso à área.

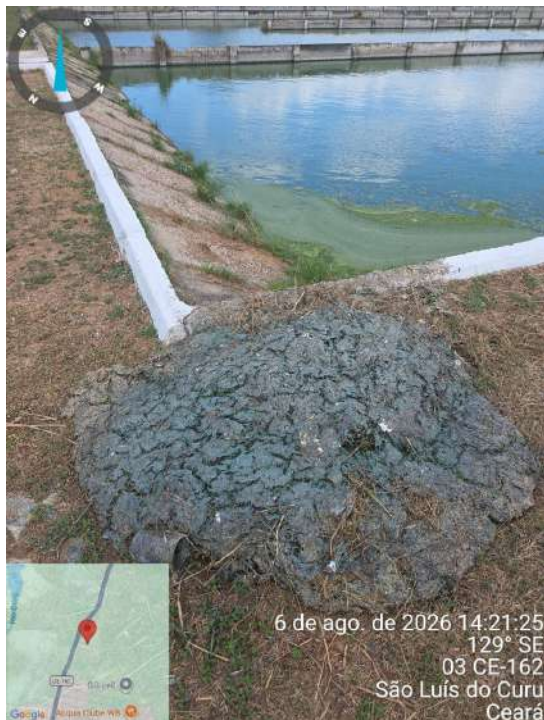
**Foto 110** - Área de circulação e acesso operacional da lagoa facultativa e maturação: disposição inadequada de sobrenadante proveniente da lagoa de maturação diretamente sobre o solo, com acúmulo de material e potencial risco de contaminação.

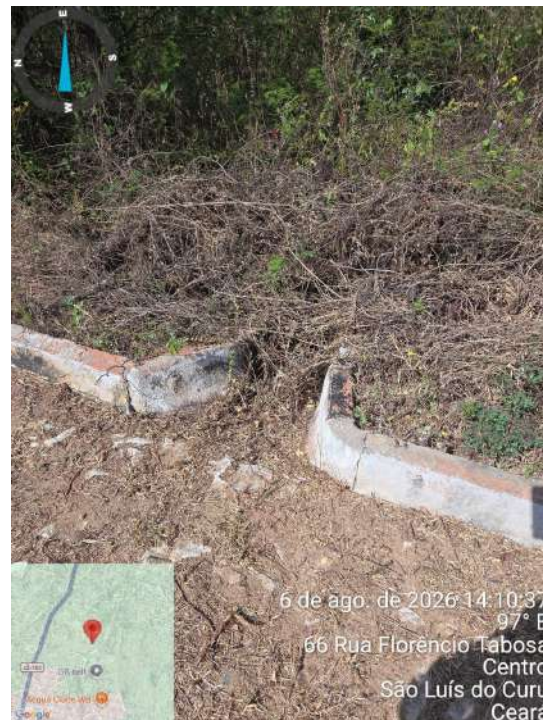
**Foto 111** - Área de circulação e acesso operacional da lagoa facultativa e maturação: canaleta de drenagem da via de acesso a lagoa facultativa com fissuras e associada à presença excessiva de vegetação.

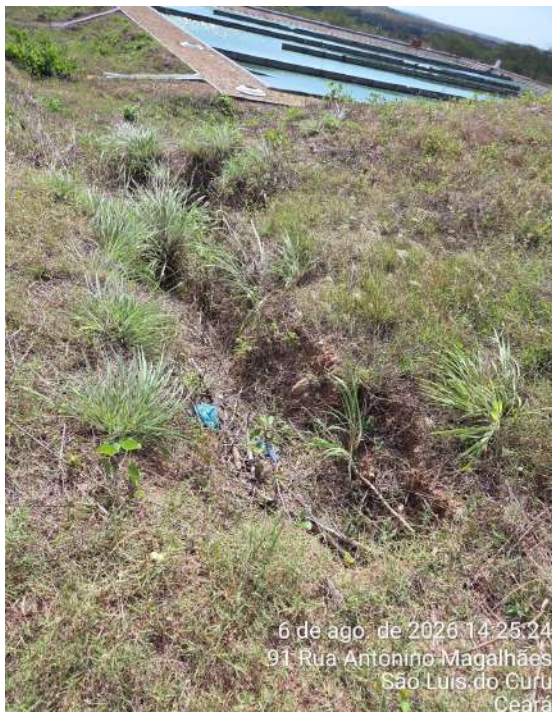
**Foto 112** - Área de circulação e acesso operacional da lagoa facultativa e maturação: processo erosivo no solo, com formação de sulcos e perda de material superficial, além da existência de resíduos e vegetação.

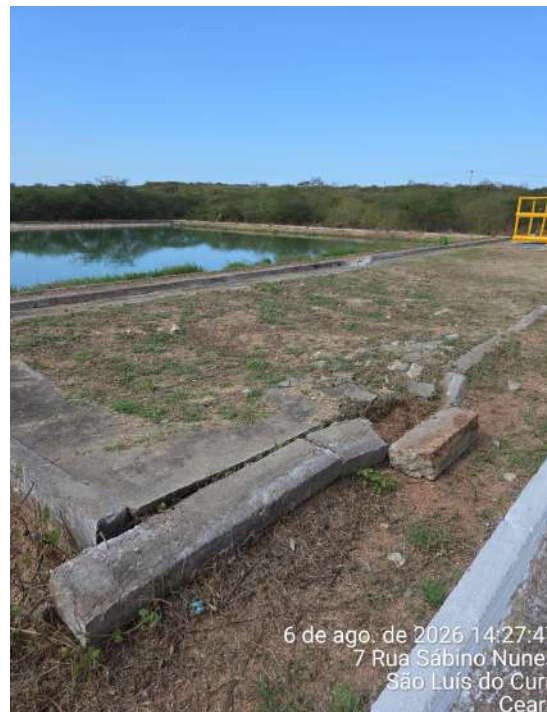
**Foto 113** - Área de circulação e acesso operacional da lagoa facultativa e maturação: piso adjacente à lagoa facultativa danificado, com placas de concreto quebradas, deslocadas e desníveis na superfície.

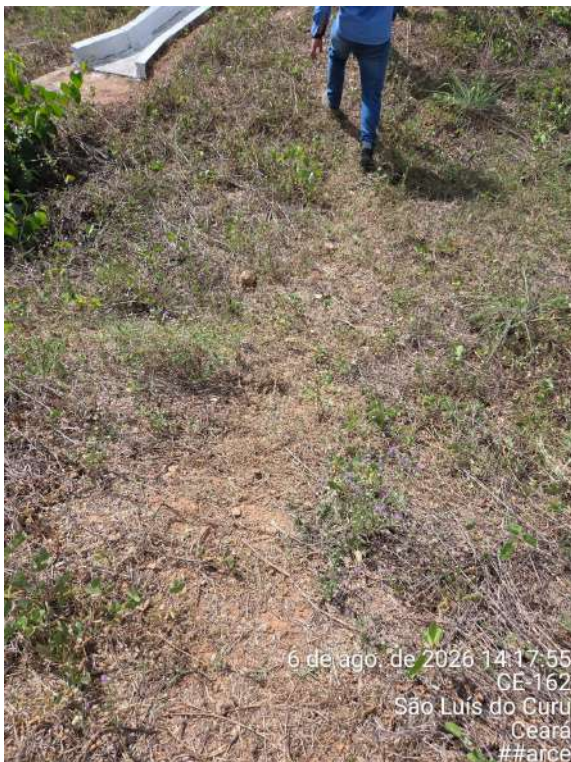
**Foto 114** - Área de circulação e acesso operacional da lagoa facultativa e de maturação: acesso dificultado às lagoas, com ausência de caminho adequado e presença de terreno irregular com vegetação.

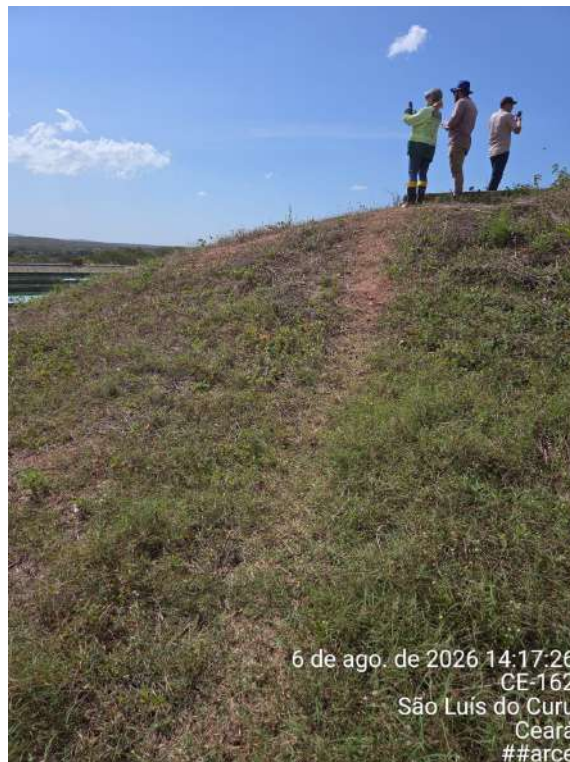
**Foto 115** - Área de circulação e acesso operacional da lagoa facultativa e de maturação: acesso dificultado às lagoas, com ausência de caminho adequado e presença de terreno irregular com vegetação.

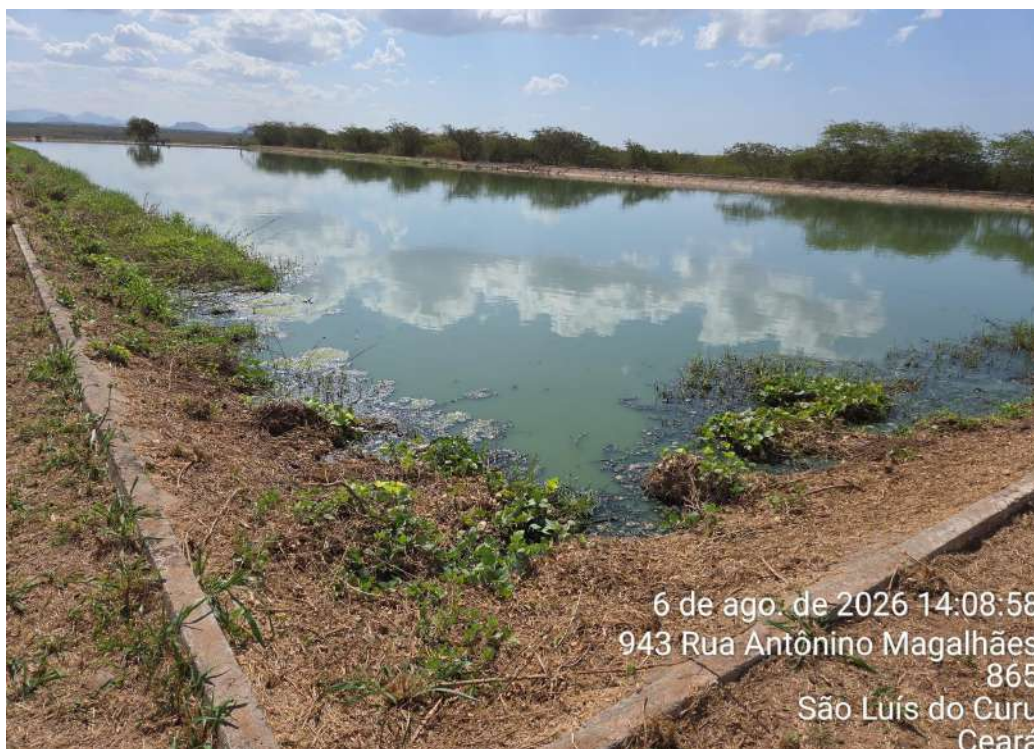
- Lagoa facultativa: presença de vegetação e de sujeira, reduzindo a área útil de tratamento, além de ausência de cercamento no perímetro da lagoa, permitindo livre acesso à área; tampas das caixas de inspeção com dimensões excessivas ou incompatíveis com as aberturas, comprometendo a vedação (**Fotos 116 a 125**);

**Foto 116** - Lagoa facultativa: presença de vegetação e de sujeira, reduzindo a área útil de tratamento.

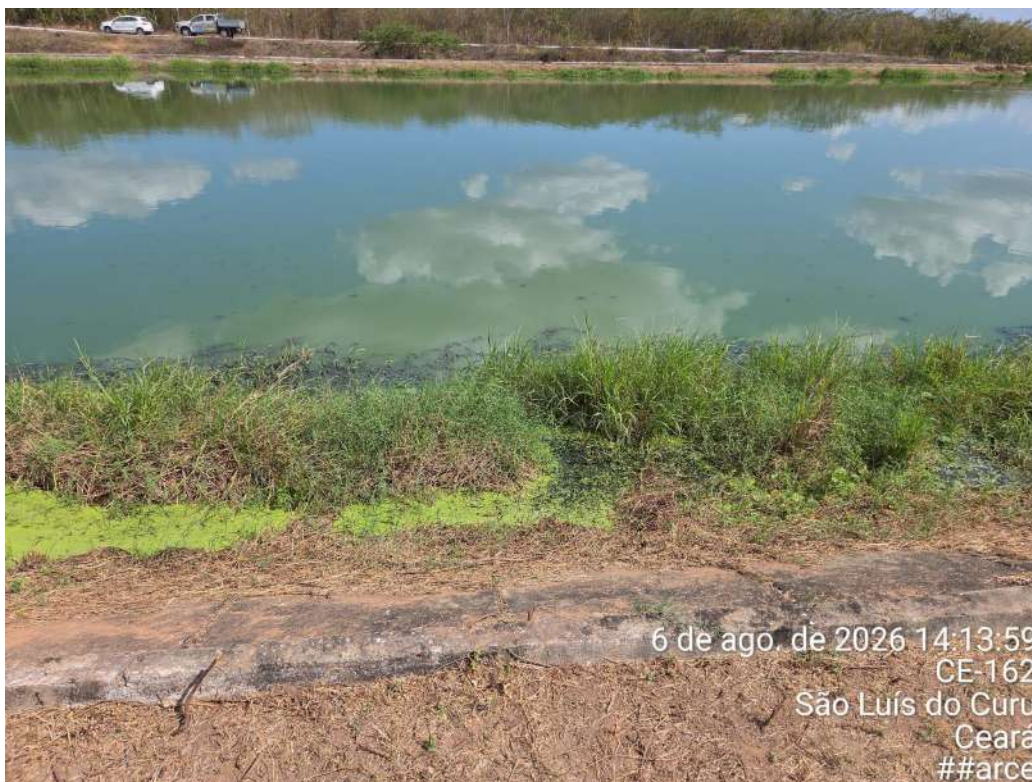
**Foto 117** - Lagoa facultativa: presença de vegetação e de sujeira, reduzindo a área útil de tratamento.

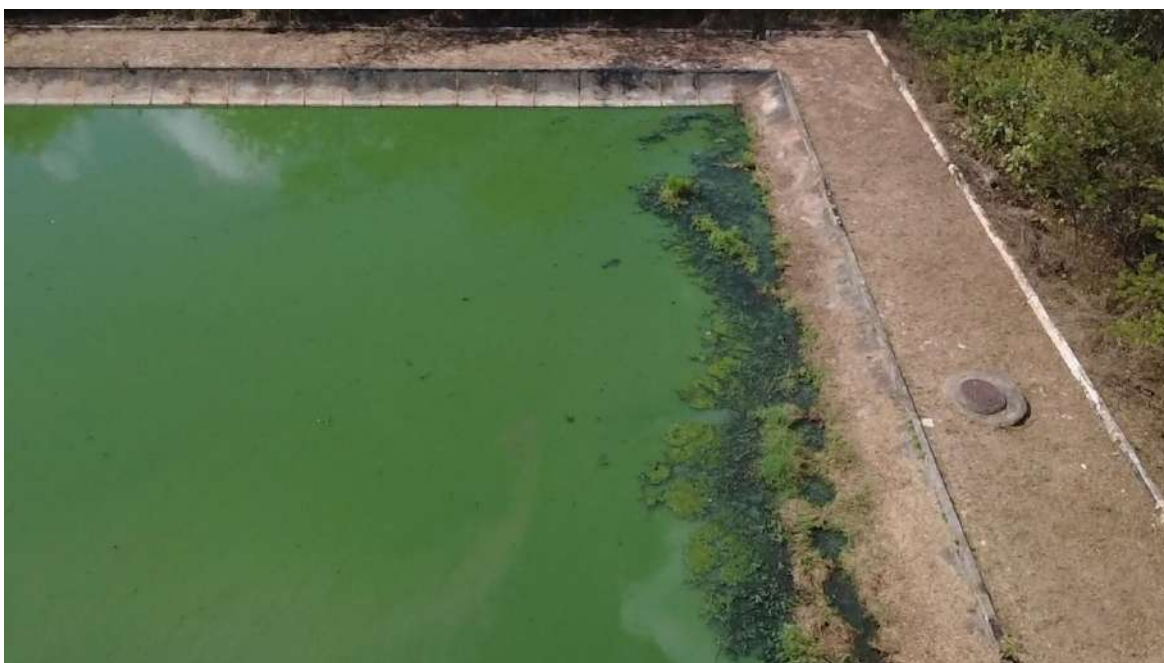
**Foto 118** - Lagoa facultativa: presença de vegetação e de sujeira, reduzindo a área útil de tratamento.

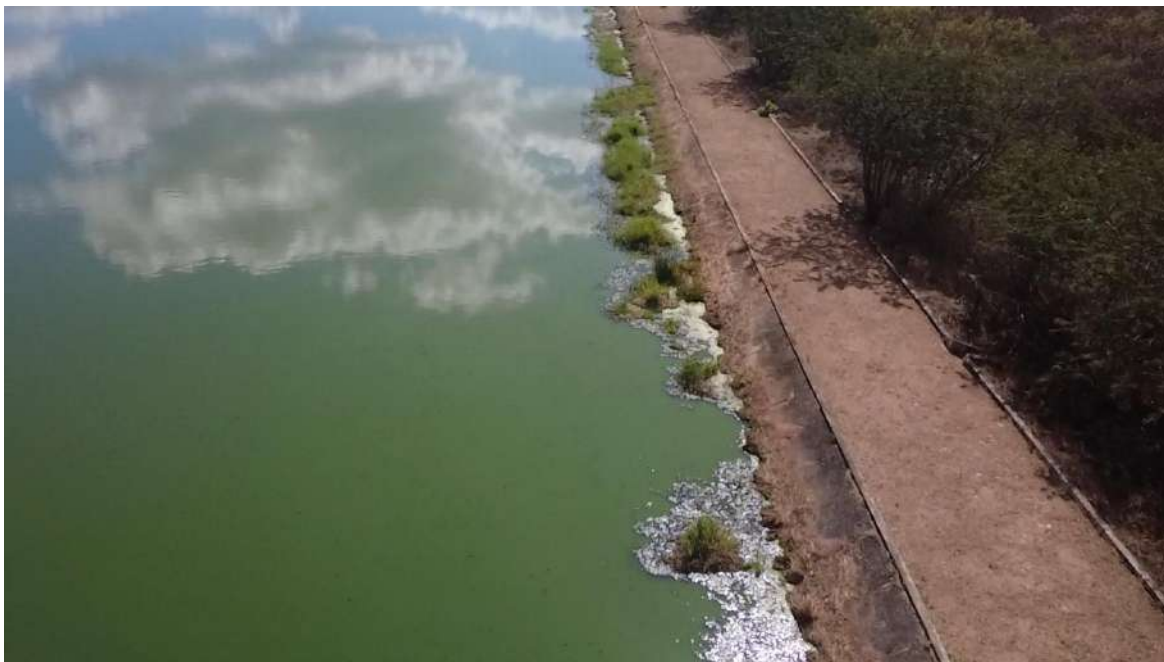
**Foto 119** - Lagoa facultativa: presença de vegetação e de sujeira, reduzindo a área útil de tratamento, além de ausência de cercamento no perímetro da lagoa, permitindo livre acesso à área.

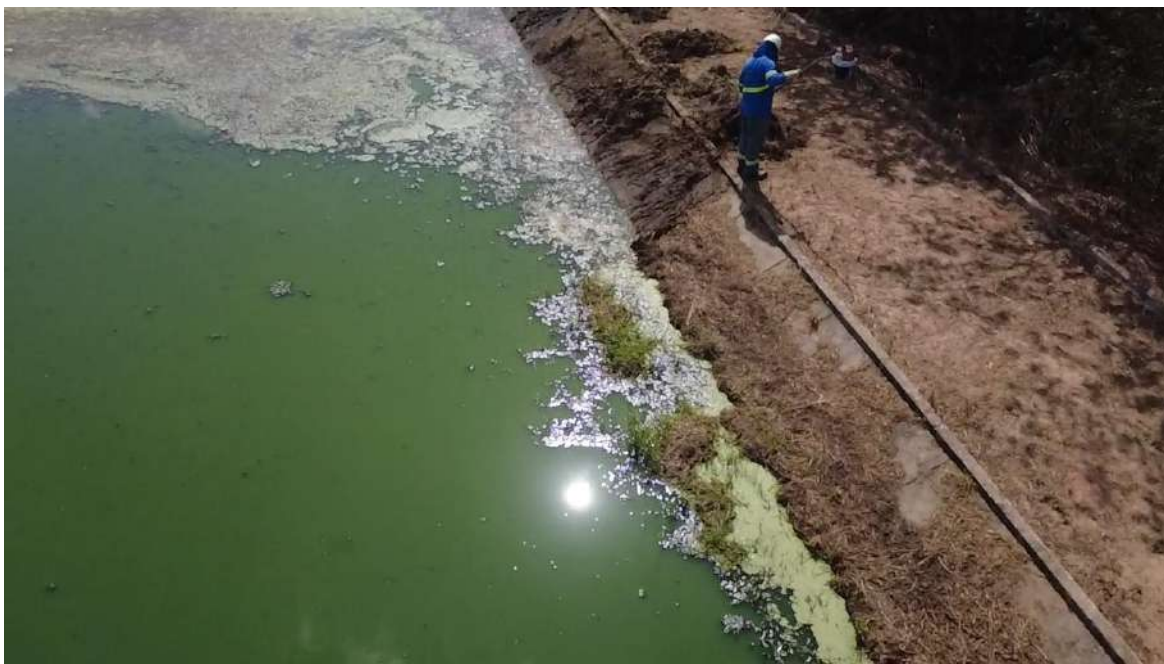
**Foto 120** - Lagoa facultativa: presença de vegetação e de sujeira, reduzindo a área útil de tratamento.

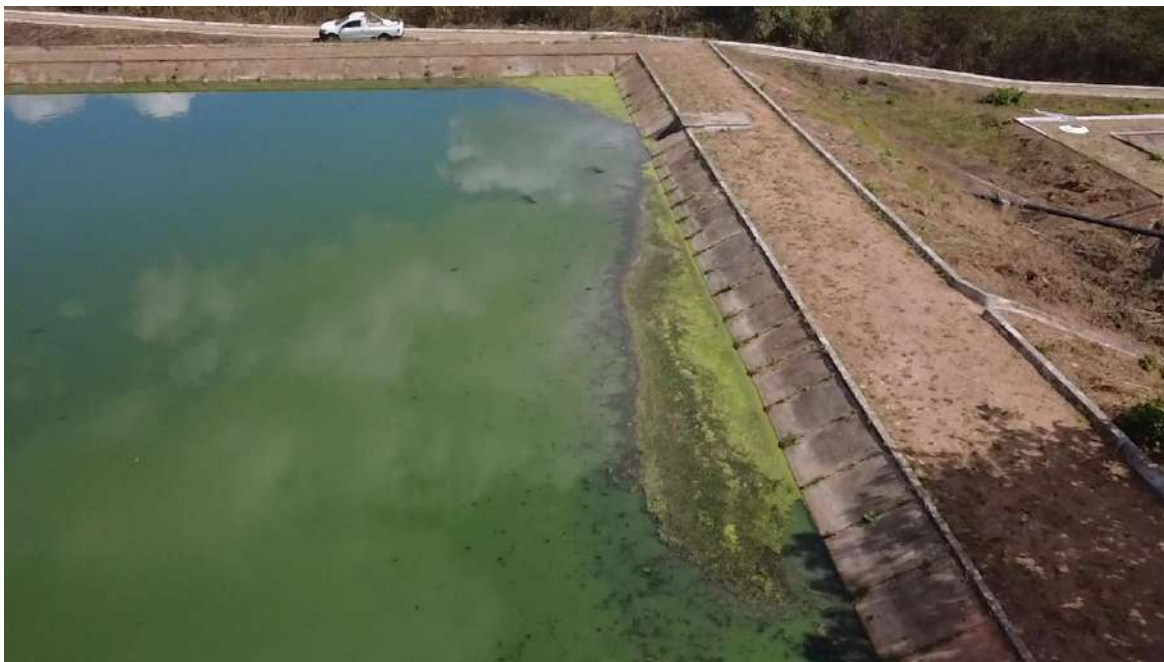
**Foto 121** - Lagoa facultativa: presença de vegetação e de sujeira, reduzindo a área útil de tratamento.

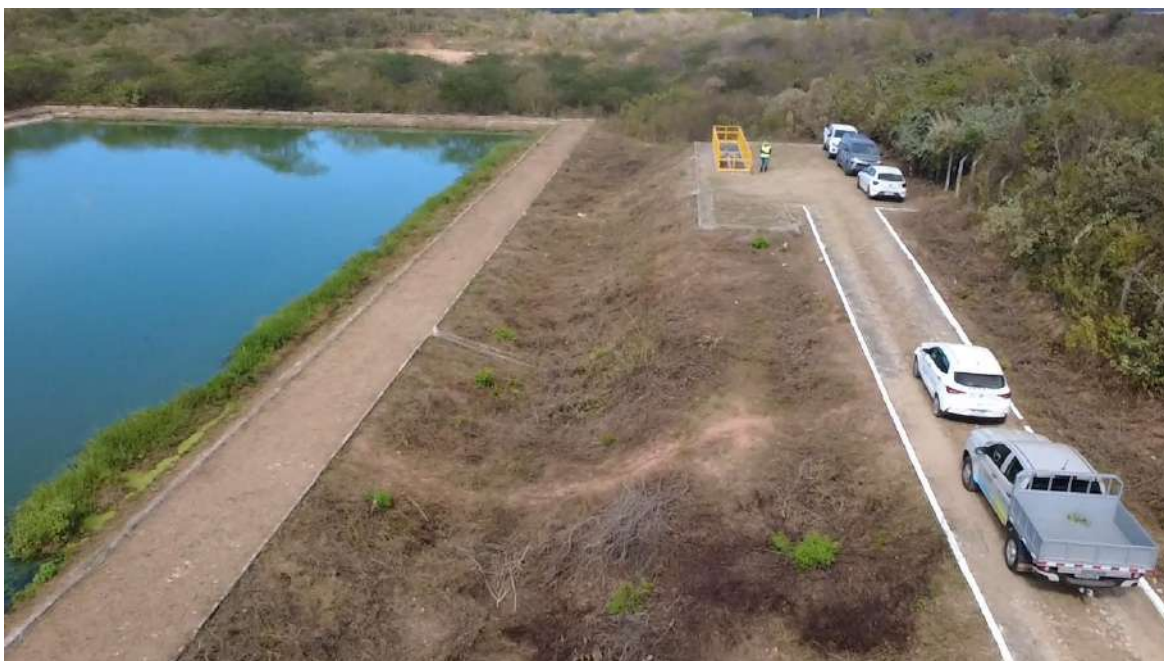
**Foto 122** - Lagoa facultativa: presença de vegetação e de sujeira, reduzindo a área útil de tratamento, além de ausência de cercamento no perímetro da lagoa, permitindo livre acesso à área.

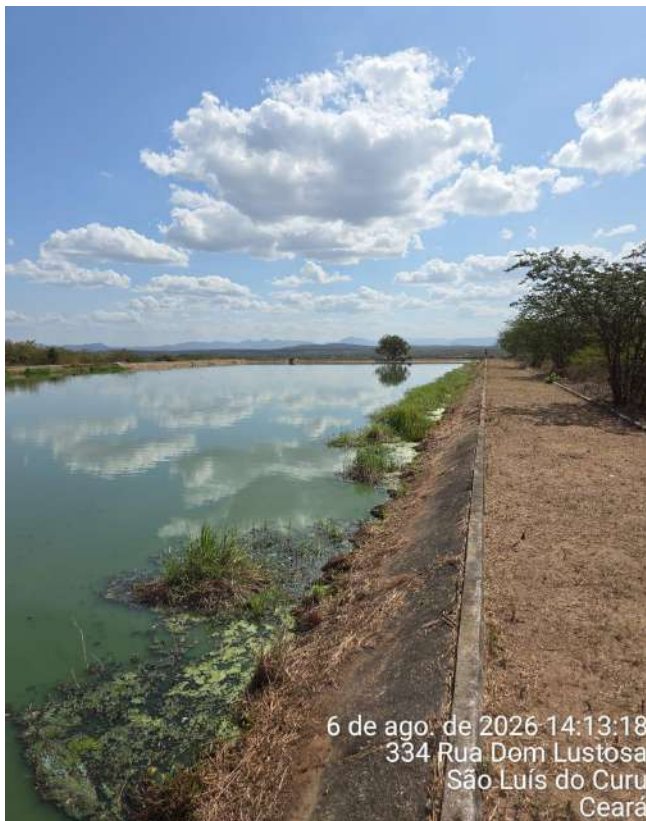
**Foto 123**  
tratamento.

- Lagoa facultativa: presença de vegetação e de sujidade, reduzindo a área útil de

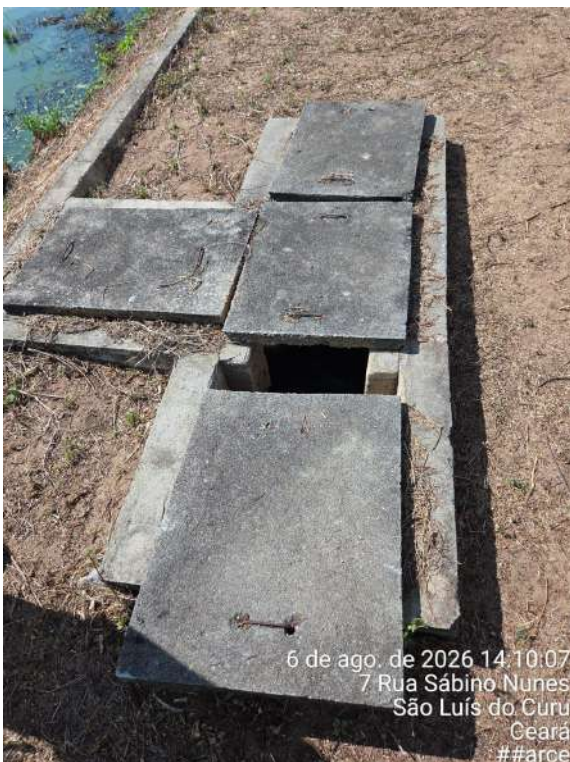
**Foto 124**  
- Lagoa facultativa: tampas das  
caixas de inspeção com dimensões excessivas  
ou incompatíveis com as aberturas,  
comprometendo a vedação.

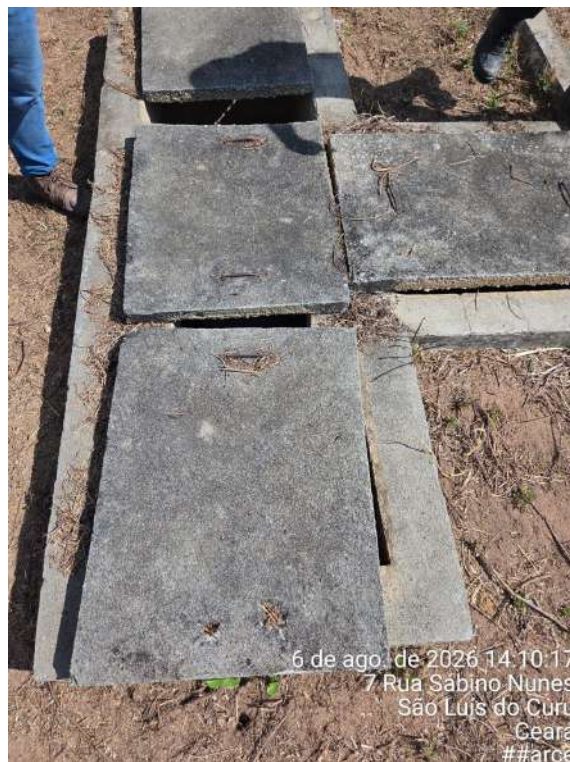
**Foto 125**  
- Lagoa facultativa: tampas das  
caixas de inspeção com dimensões excessivas  
ou incompatíveis com as aberturas,  
comprometendo a vedação.

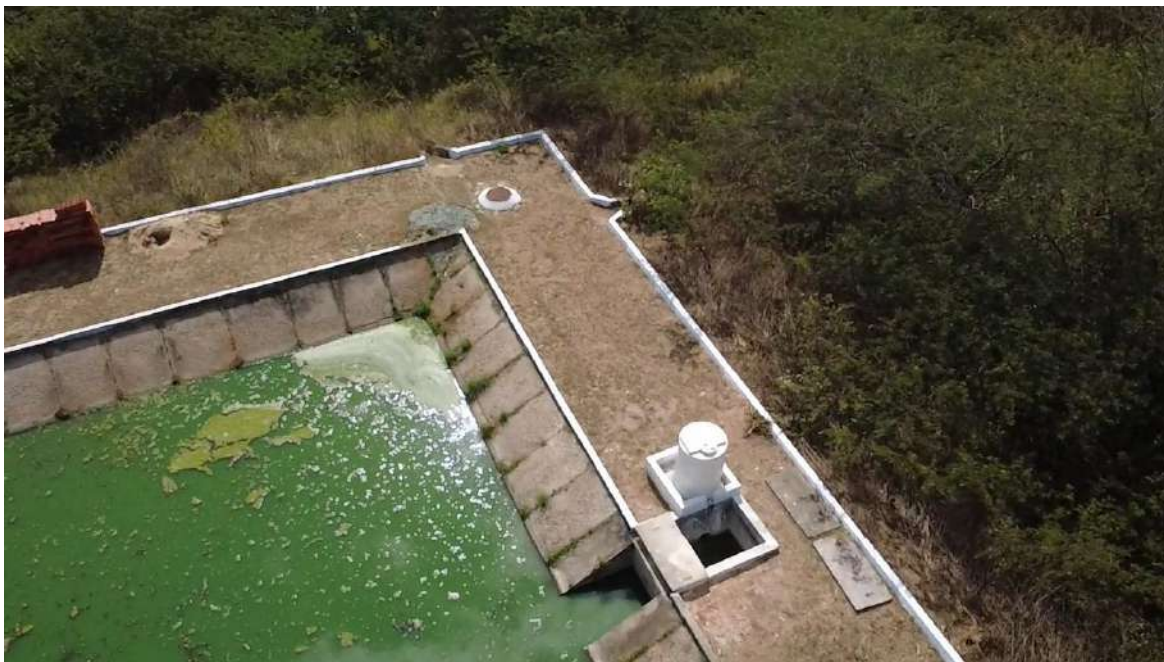
- Lagoa de maturação: acúmulo de sobrenadante e ausência de cercamento no perímetro da lagoa, permitindo livre acesso à área; ausência de tampa na caixa de inspeção do vertedouro da lagoa; chicana, com deterioração e perda parcial de sua integridade estrutural, além da presença de vegetação (**Fotos 126 e 128**);

**Foto 126** - Lagoa de maturação: acúmulo de sobrenadante e ausência de cercamento no perímetro da lagoa, permitindo livre acesso à área.

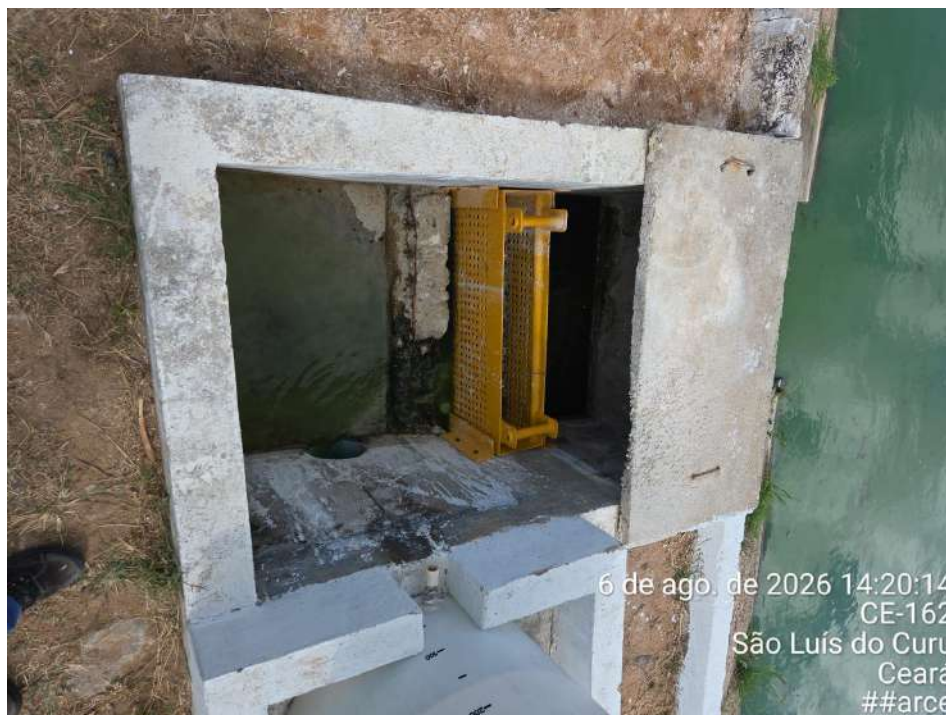
**Foto 127** - Lagoa de maturação: ausência de tampa na caixa de inspeção do vertedouro da lagoa.

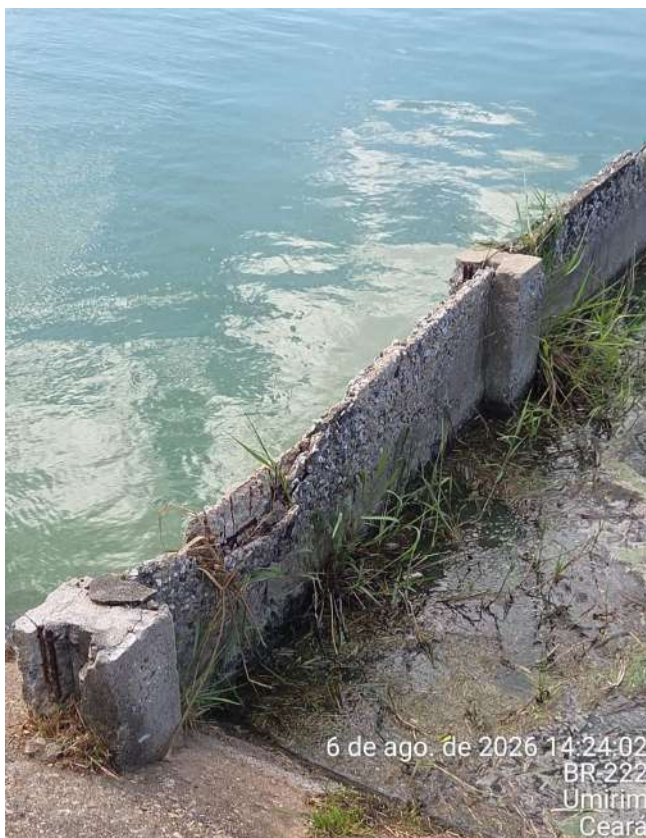
**Foto 128** - Lagoa de maturação: chicana, com deterioração e perda parcial de sua integridade estrutural, além da presença de vegetação.

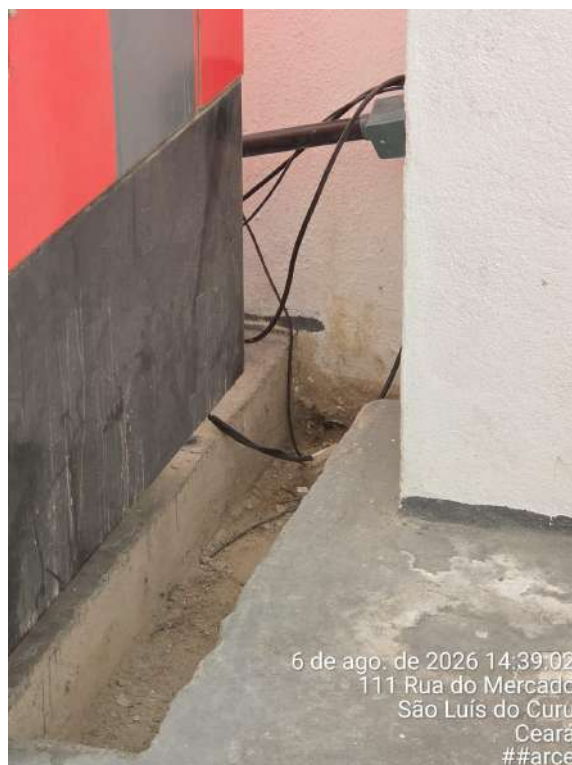
- EEE-01: muro perimetral com altura insuficiente, facilitando o acesso não autorizado à unidade; cabos elétricos soltos e dispostos de forma inadequada, sem fixação e canaletas apropriadas; grade da canaleta de drenagem com dimensões incompatíveis com as aberturas, resultando em posicionamento inadequado e comprometendo a circulação segura de pessoas; armazenamento inadequado de materiais junto ao painel elétrico; ausência de iluminação artificial na casa dos quadros de comando; tampa da caixa de inspeção danificada, com quebra nas bordas e vedação inadequada; casa dos quadros de comando sem identificação (**Fotos 129 a 135**).

**Foto 130** - EEE-01: cabos elétricos soltos e dispostos de forma inadequada, sem fixação e canaletas apropriadas.

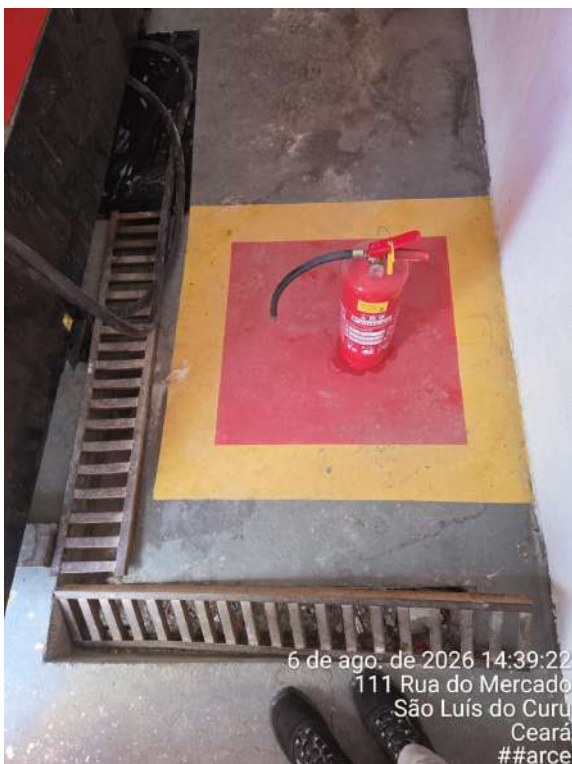
**Foto 131** - EEE-01: grade da canaleta de drenagem com dimensões incompatíveis com as aberturas, resultando em posicionamento inadequado e comprometendo a circulação segura de pessoas.

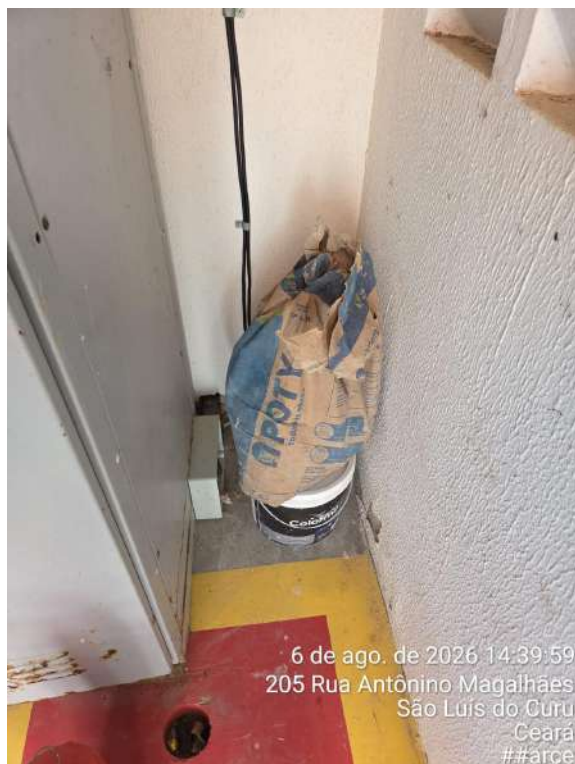
**Foto 132** - EEE-01: armazenamento inadequado de materiais junto ao painel elétrico.

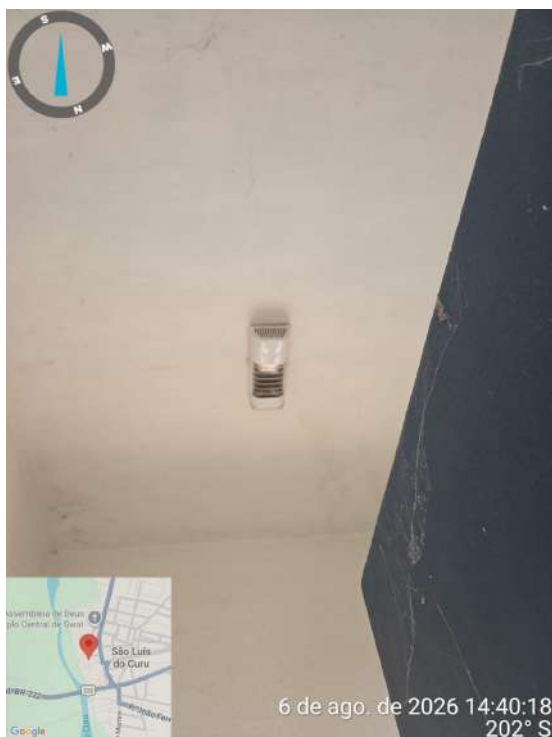
**Foto 133** - EEE-01: ausência de iluminação artificial na casa dos quadros de comando.

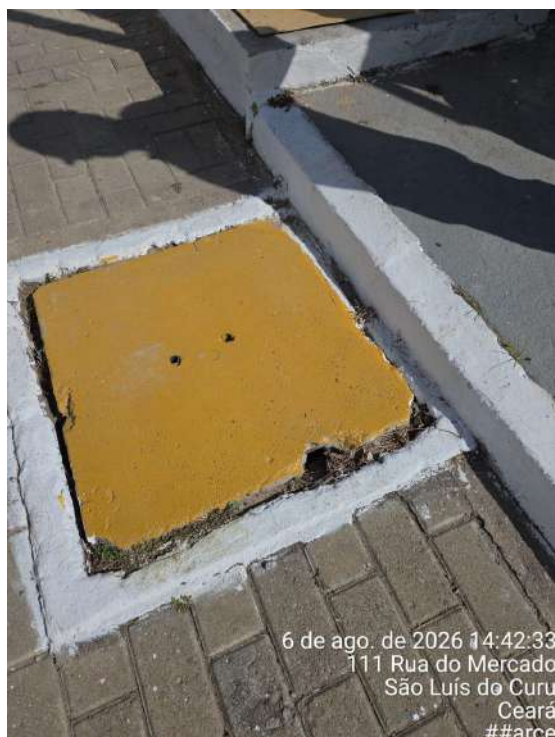
**Foto 134** - EEE-01: tampa da caixa de inspeção danificada, com quebra nas bordas e vedação inadequada.

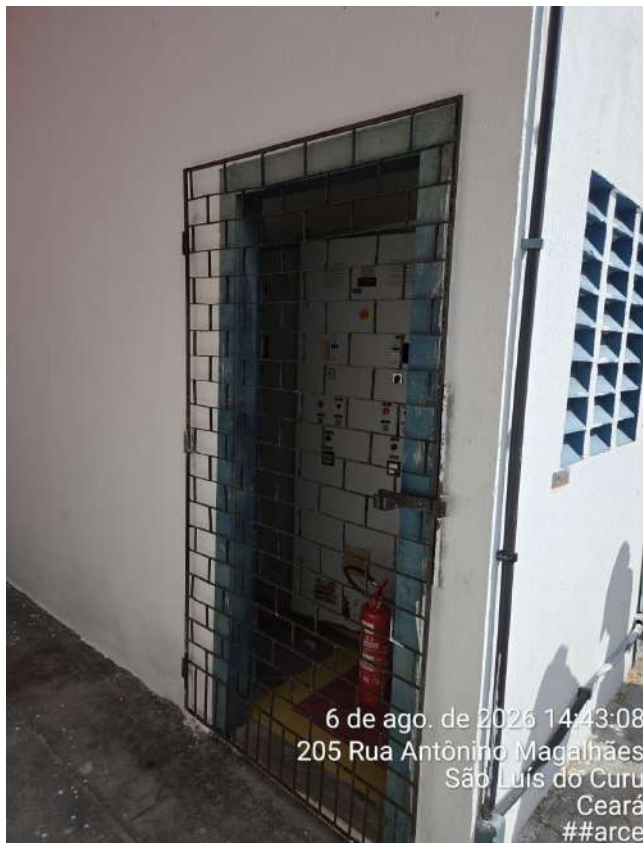
**Foto 135** - EEE-01: casa dos quadros de comando sem identificação.
