**RELATÓRIO DE FISCALIZAÇÃO**  
**RF/CSB/0050/2026**  
**(NUP: 13012.008946/2026-74) - (PCSB/CSB/0055/2026)**

**Assunto:** Fiscalização do Sistema de  
Abastecimento de Água do Município de  
Irauçuba/CE

**COORDENADORIA DE SANEAMENTO BÁSICO**

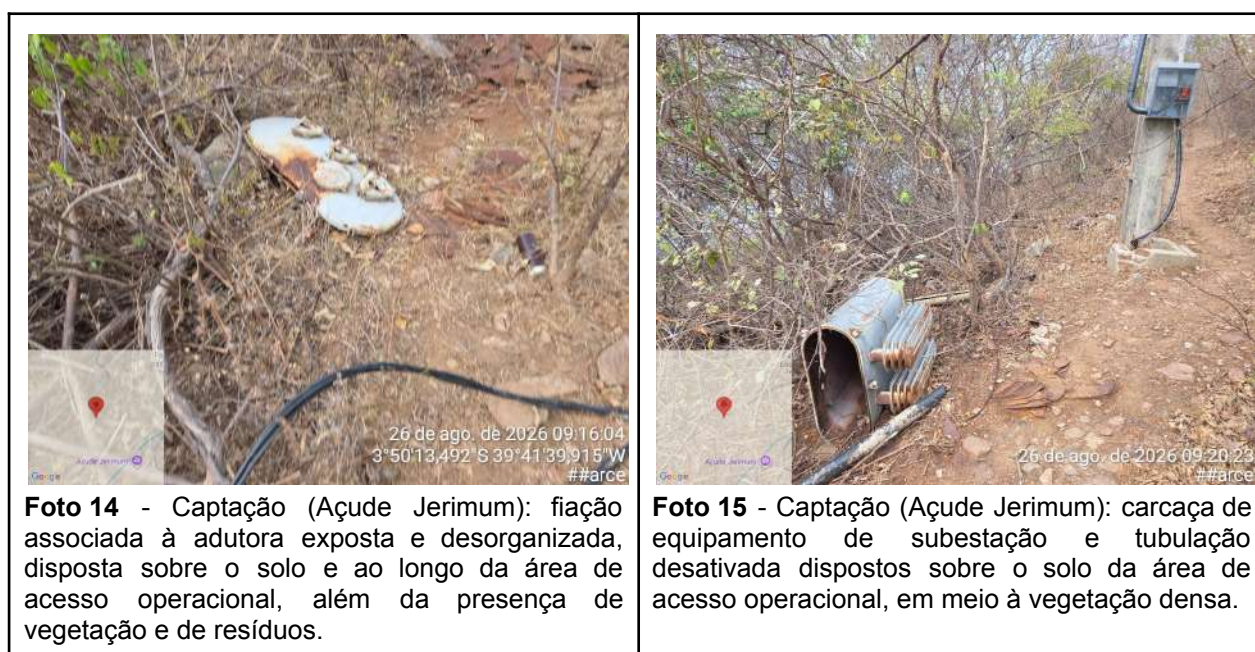
- Captação (Açude Jerimum): acesso a captação com presença de vegetação e de resíduos; carcaça de equipamento de subestação e tubulação desativada dispostos sobre a área de acesso operacional; caixa de registro de manobra deteriorada e registro oxidado; plataforma flutuante com fiação exposta e desorganizada, estrutura e piso deteriorados, presença de corrosão e ausência de proteção adequada contra quedas (**Fotos 14 a 21**);

**Foto 16** - Captação (Açude Jerimum): caixa de registro de manobra deteriorada e registro oxidado, além da presença de vegetação densa e de resíduos.

**Determinação D4** - A CAGECE deve realizar operação e manutenção adequada das unidades integrantes dos sistemas de abastecimento de água, visando corrigir as não conformidades descritas na constatação C4.
