# **RELATÓRIO DE FISCALIZAÇÃO** **RF/CSB/0051/2026**

**Assunto:** Fiscalização do Sistema de Abastecimento de  
Água do Município de Pentecoste

**COORDENADORIA DE SANEAMENTO BÁSICO**

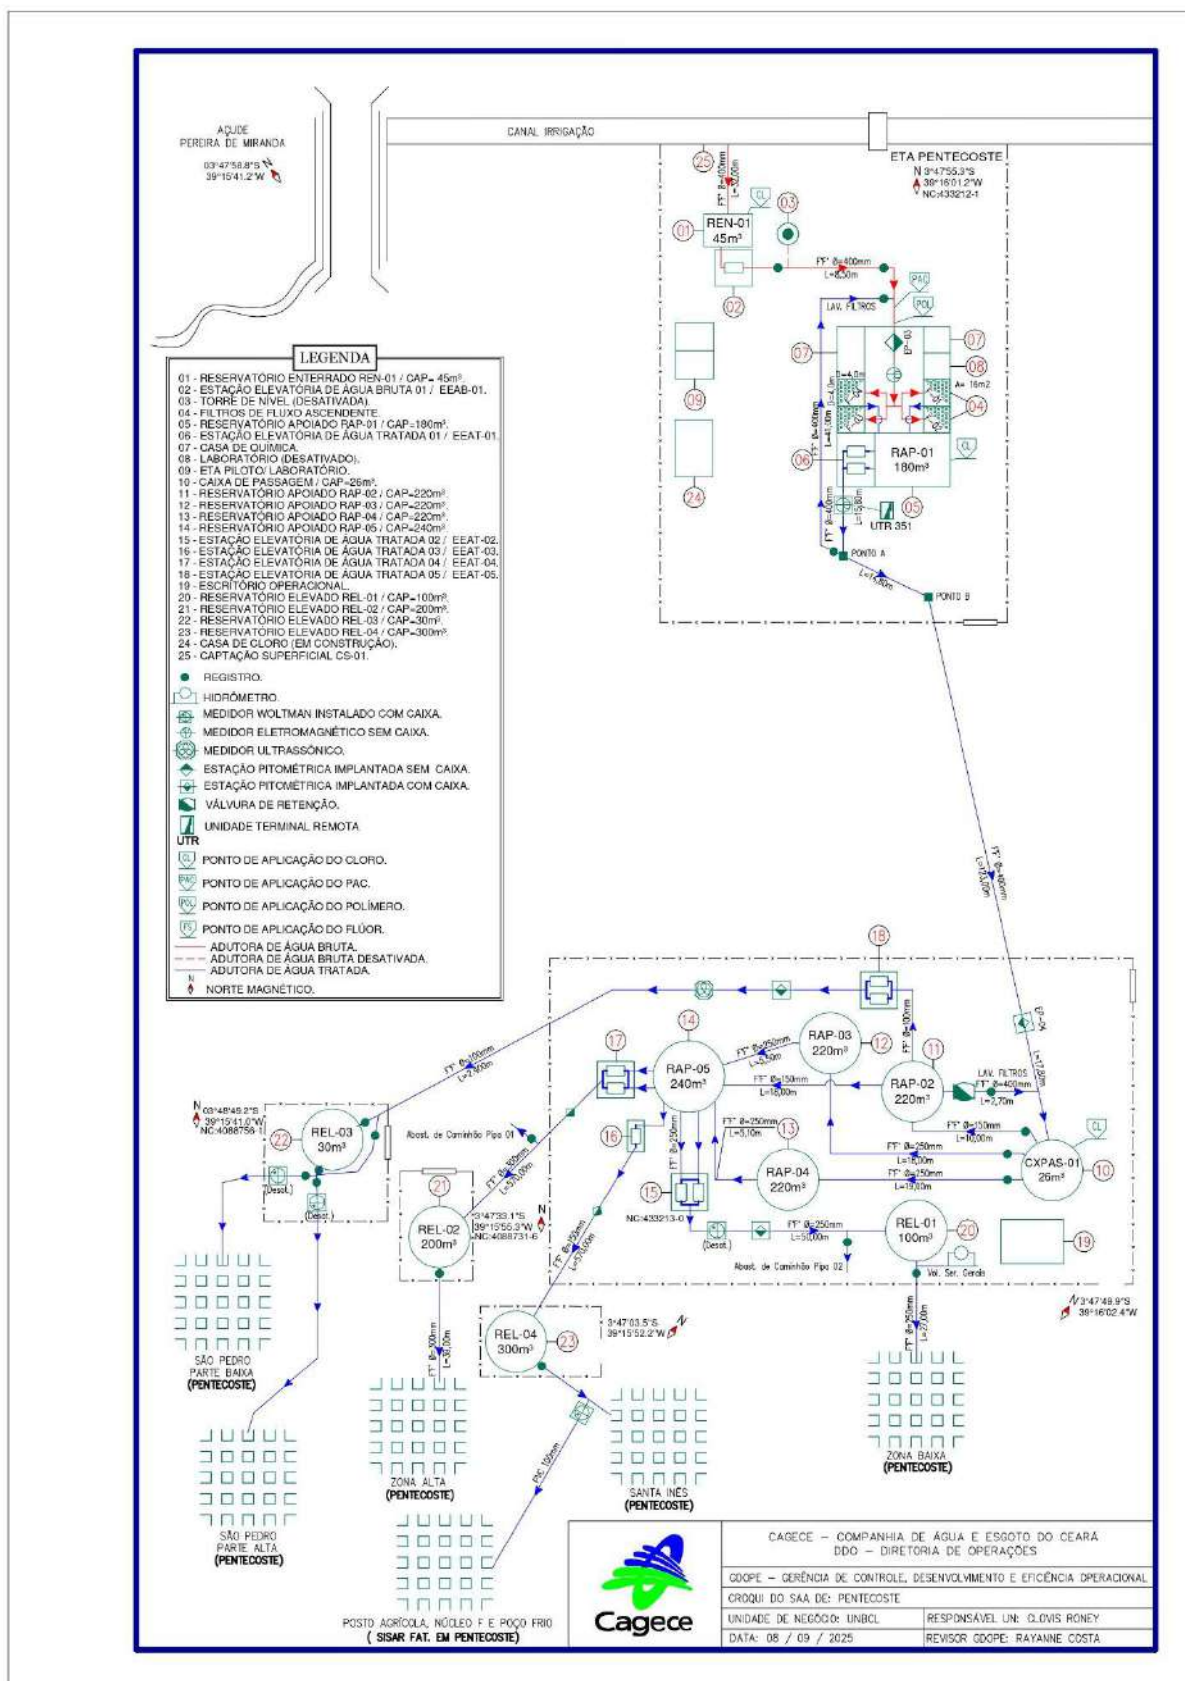
**Figura 1 - Croqui do SAA da Sede de Pentecoste.**

O SAA da Sede de Pentecoste (**Figura 1**) tinha 8.416 ligações ativas em dezembro de 2025. (**Quadro 2**).

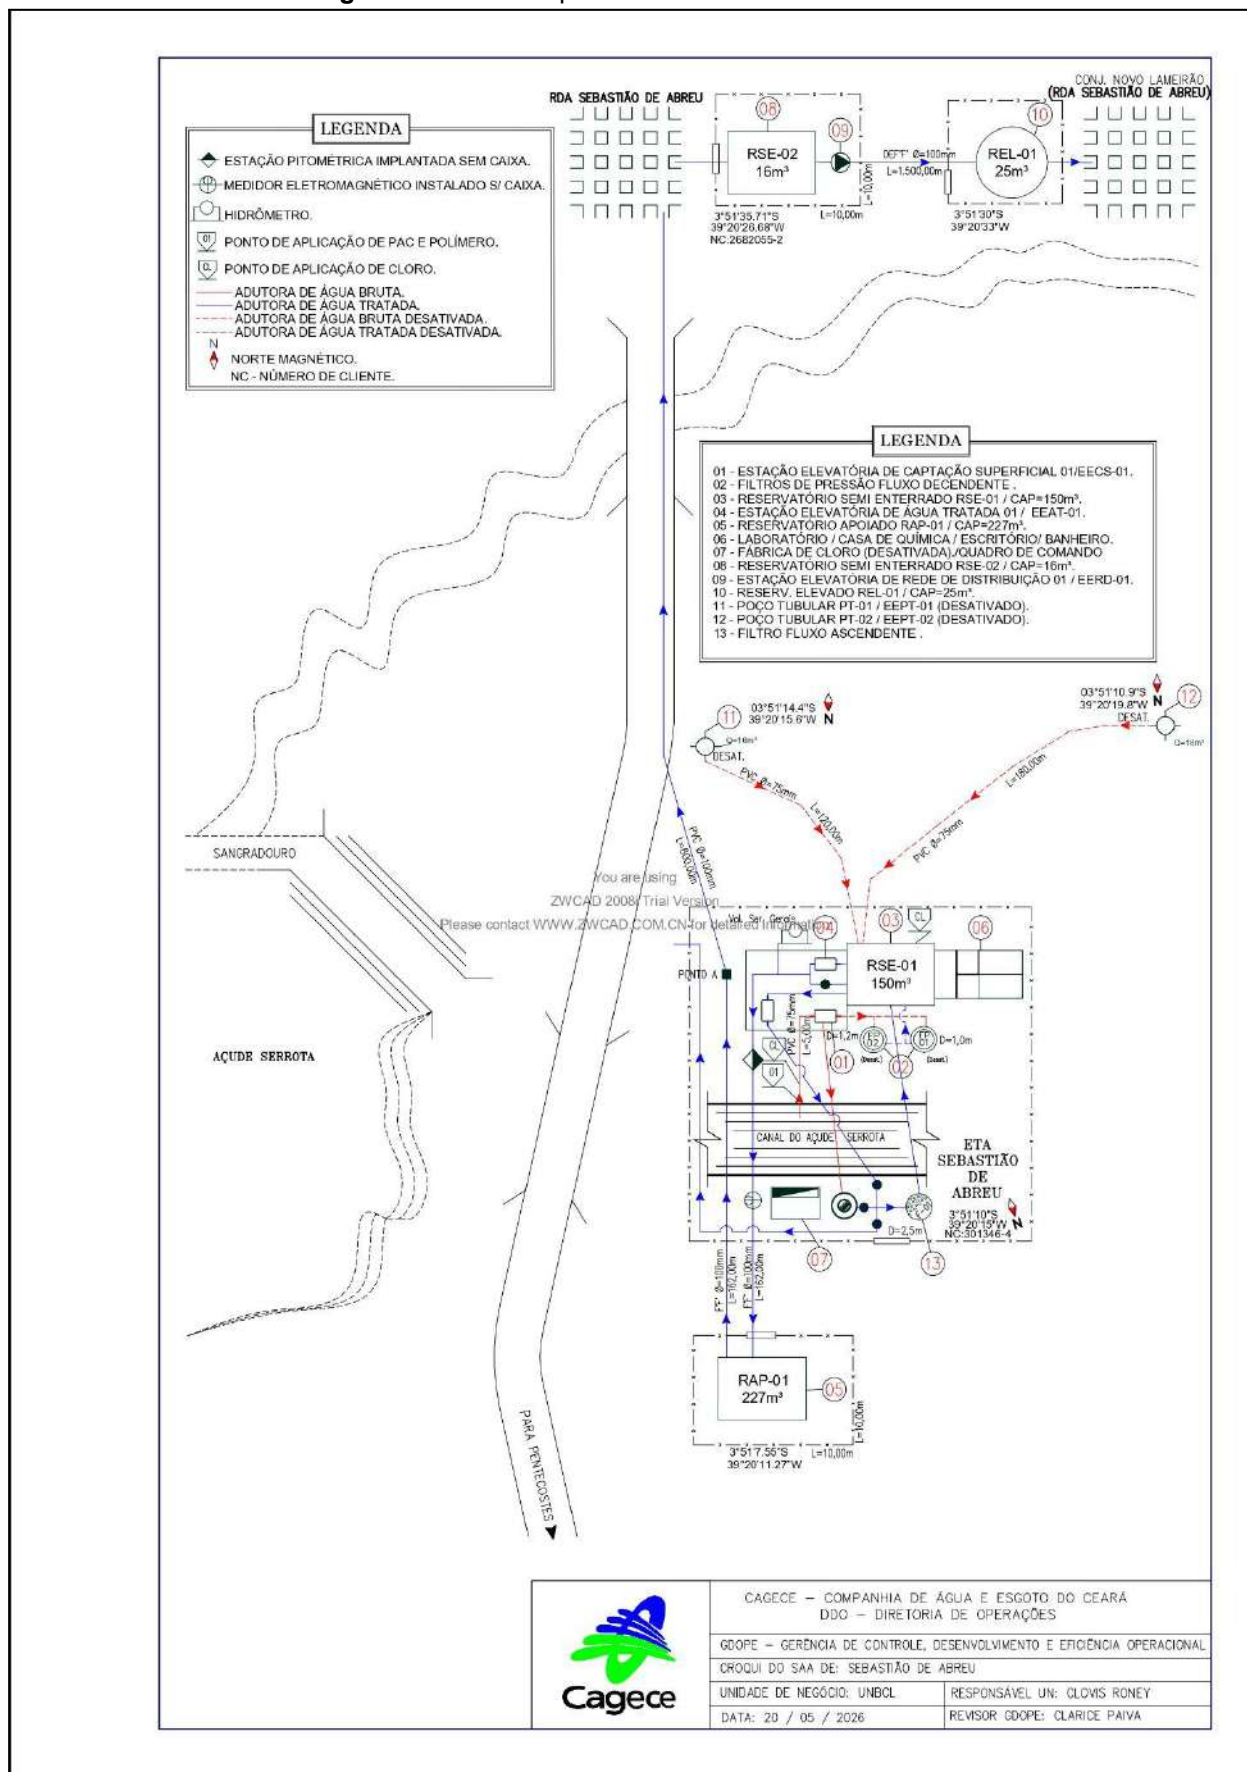
**Figura 2 - Croqui do SAA de Sebastião de Abreu.**

O SAA da localidade de Sebastião de Abreu (**Figura 2**) tinha 691 ligações ativas em dezembro de 2025 (**Quadro 2**).

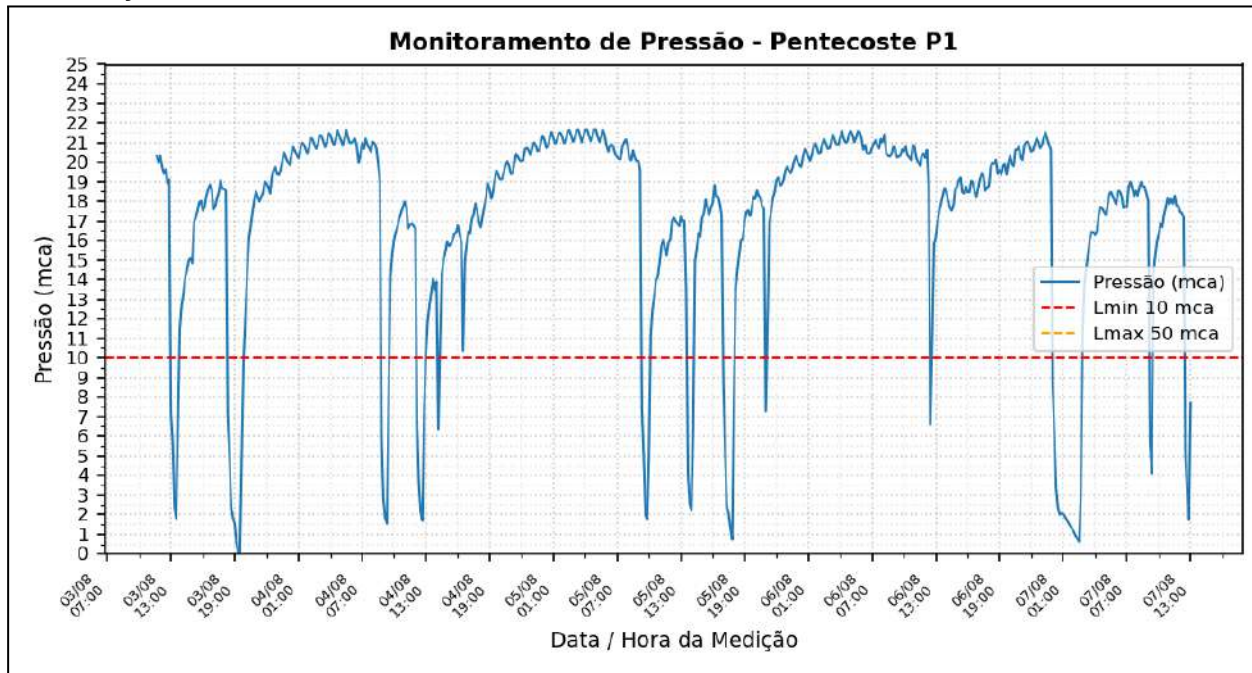
- **Ponto 1** – Rua Pedro Horácio, 269 - Planalto - Pentecoste/CE: no período de 03/08/2026 às 11h27min a 07/08/2026 às 13h01min, 11,45% das 585 medições apresentaram pressões abaixo de 10 mca (**Figura 3**);
- **Ponto 2** – Rua Raimundo Soares de Oliveira, 327 - Centro - Pentecoste/CE: no período de 03/08/2026 às 11h40min a 07/08/2026 às 13h11min, 3,42% das 585 medições apresentaram pressões abaixo de 10 mca (**Figura 4**);
- **Ponto 3** – Rua Maria Furtado de Sousa, 185 - Nova Jerusalém - Pentecoste/CE: no período de 03/08/2026 às 12h26min a 07/08/2026 às 13h47min, 29,33% das 583 medições apresentaram pressões abaixo de 10 mca (**Figura 5**);

**Figura 3** - Monitoramento da pressão no SAA da Sede de Pentecoste, de 03/08/2026 a 07/08/2026, no endereço: Rua Pedro Horácio, 269, Planalto.

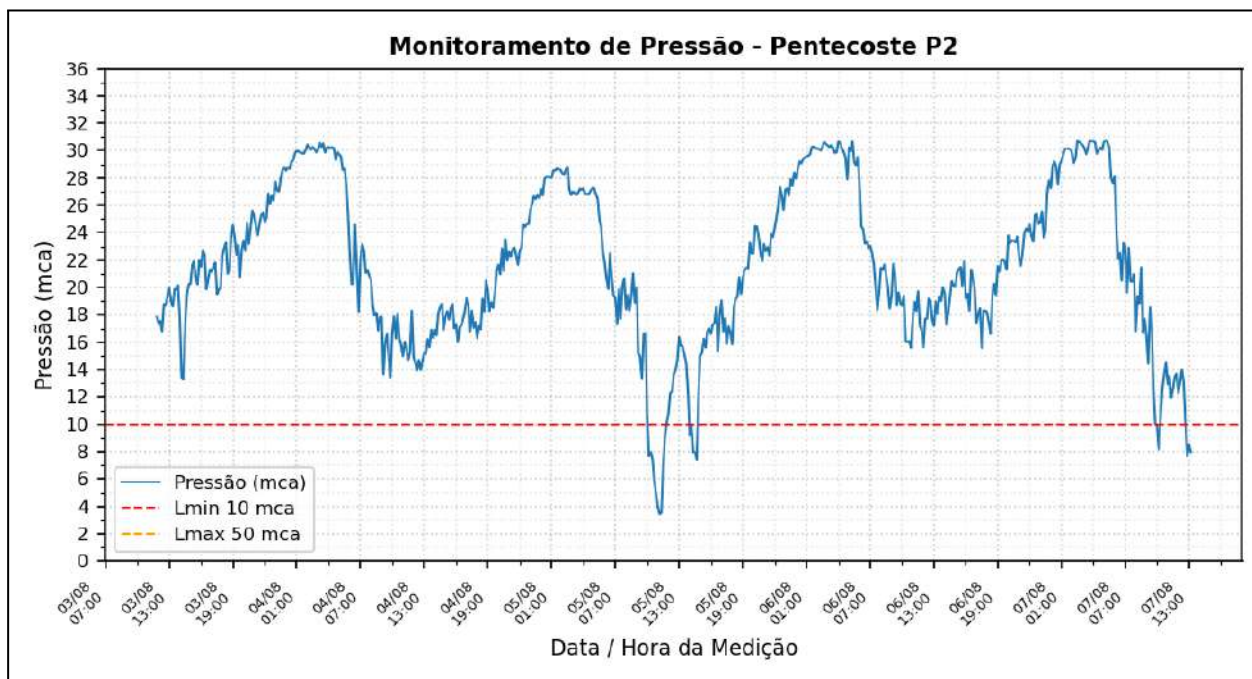
**Figura 4** - Monitoramento da pressão no SAA da Sede de Pentecoste, de 03/08/2026 a 07/08/2026, no endereço: Rua Raimundo Soares de Oliveira, 327, Centro.

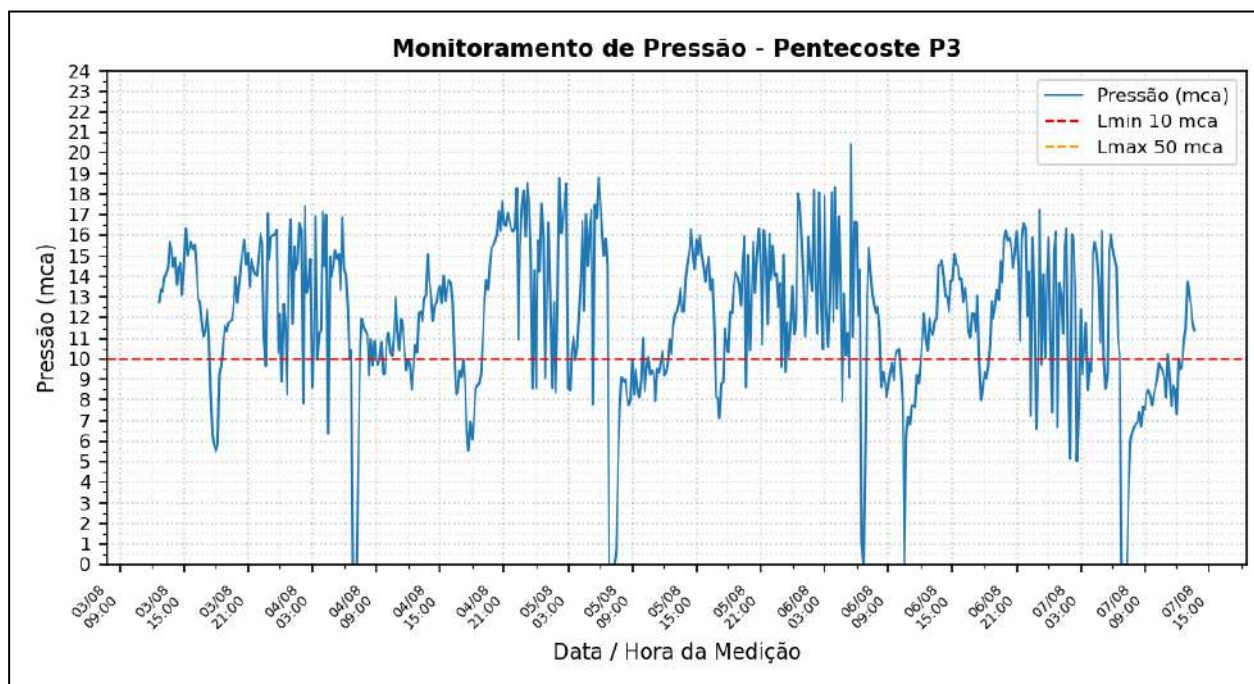
**Figura 5** - Monitoramento da pressão no SAA da Sede de Pentecoste, de 03/08/2026 a 07/08/2026, no endereço: Rua Maria Furtado de Sousa, 185 - Nova Jerusalém.

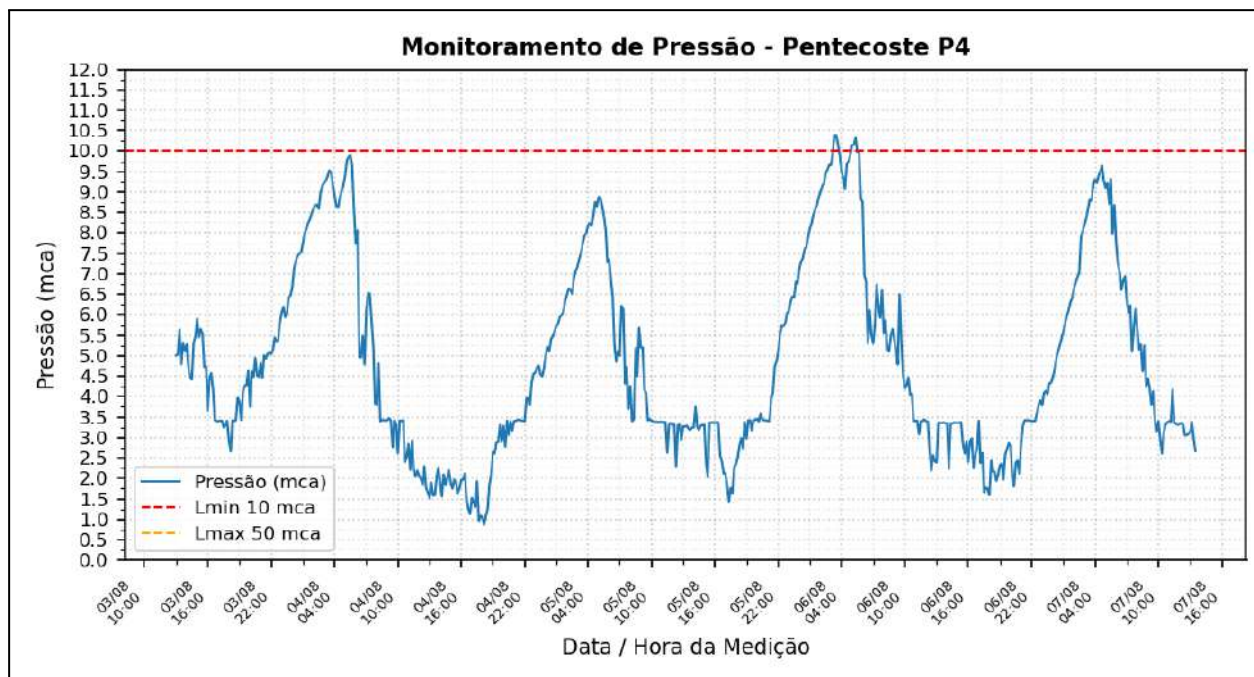
- **Ponto 4** – Rua Nova Esperança, FNS 6 - Renascer 1 - Pentecoste/CE: no período de 03/08/2026 às 12h43min a 07/08/2026 às 13h31min, 98,97% das 580 medições apresentaram pressões abaixo de 10 mca (**Figura 6**);
- **Ponto 5** – Rua da Saúde, 9 - Centro - Sebastião de Abreu (Pentecoste)/CE: no período de 03/08/2026 às 14h17min a 07/08/2026 às 14h07min, 24,91% das 574 medições apresentaram pressões abaixo de 10 mca (**Figura 7**);
- **Ponto 6** – Rua Alto Alegre, FNS 23 - Alto Alegre - Sebastião de Abreu (Pentecoste)/CE: no período de 03/08/2026 às 14h36min a 07/08/2026 às 14h16min, 100,00% das 573 medições apresentaram pressões abaixo de 10 mca (**Figura 8**);
- **Ponto 7** – Estrada para Massapê dos Freitas, 19 - Vazante Grande (Pentecoste)/CE: no período de 04/08/2026 às 11h42min a 07/08/2026 às 10h30min, 100,00% das 424 medições apresentaram pressões abaixo de 10 mca (**Figura 9**).

**Figura 6** - Monitoramento da pressão no SAA da Sede de Pentecoste, de 03/08/2026 a 07/08/2026, no endereço: Rua Nova Esperança, FNS 6 - Renascer 1.

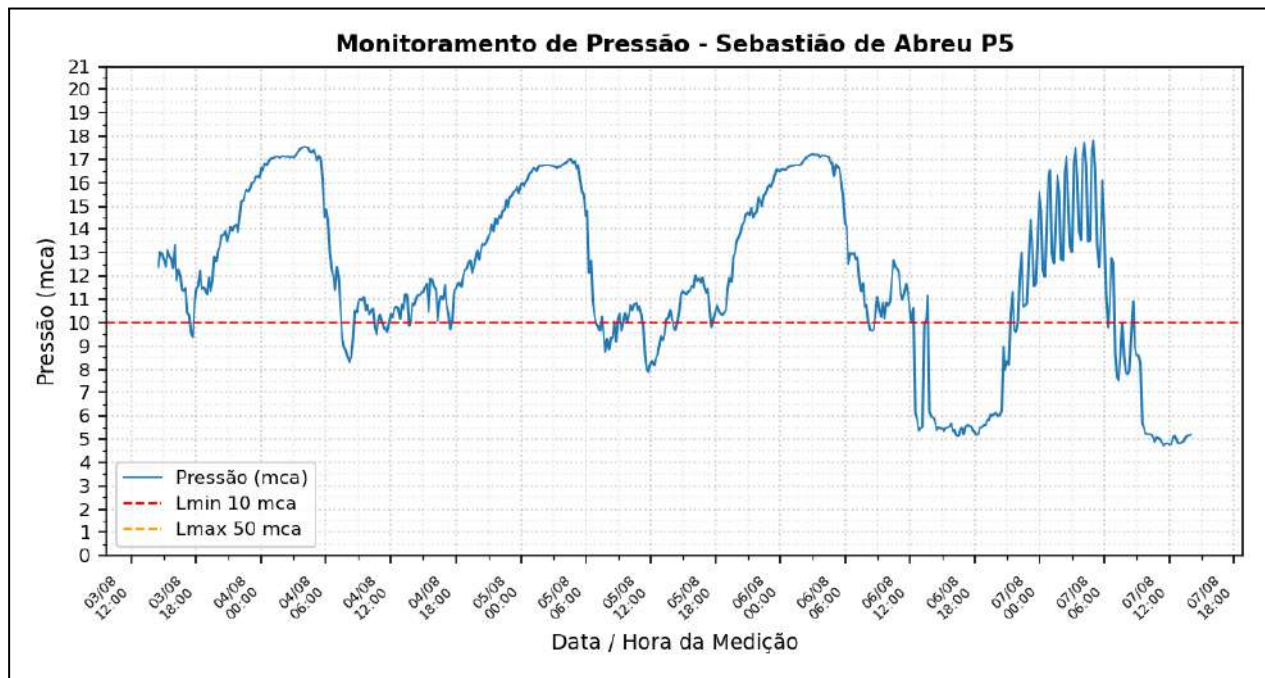
**Figura 7** - Monitoramento da pressão no SAA de Sebastião de Abreu (Pentecoste), de 03/08/2026 a 07/08/2026, no endereço: Rua da Saúde, 9 - Centro.

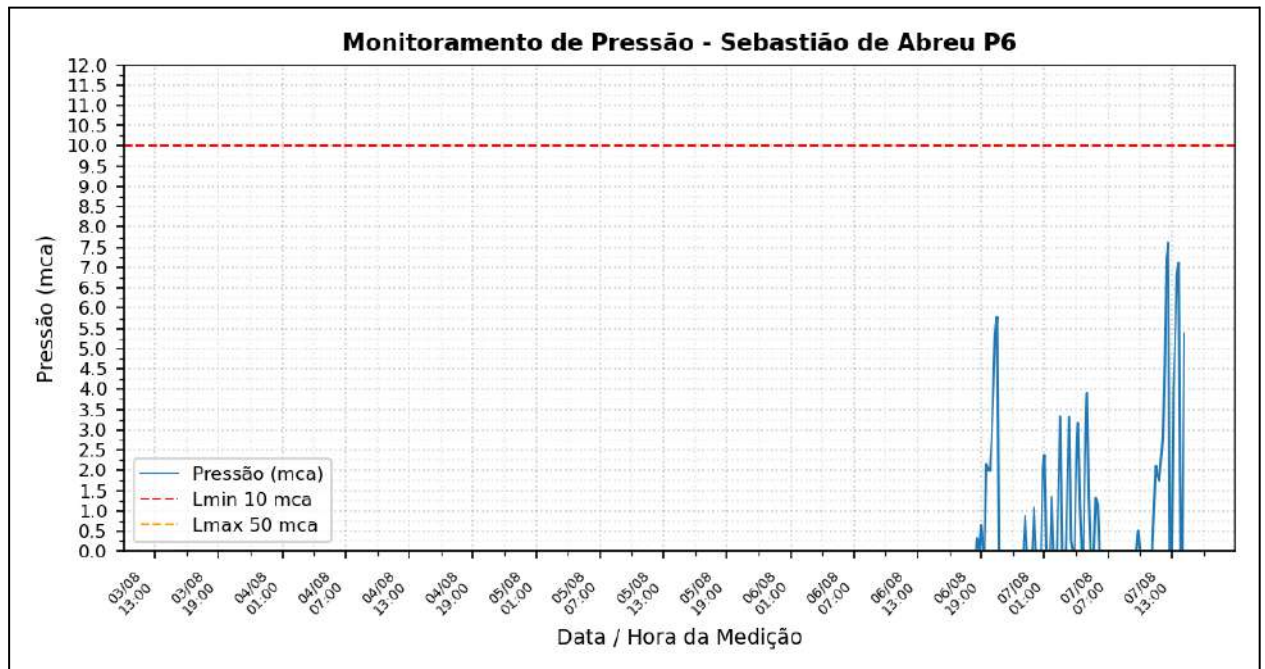
**Figura 8** - Monitoramento da pressão no SAA de Sebastião de Abreu (Pentecoste), de 03/08/2026 a 07/08/2026, no endereço: Rua Alto Alegre, FNS 23 - Alto Alegre.

- **Ponto 6** – Rua Alto Alegre, FNS 23 - Alto Alegre - Sebastião de Abreu (Pentecoste)/CE: no período de 03/08/2026 às 14h36min a 07/08/2026 às 14h16min, 93,02% das 573 medições apresentaram descontinuidade (**Figura 8**);
- **Ponto 7** – Estrada para Massapê dos Freitas, 19 - Vazante Grande (Pentecoste)/CE: no período de 04/08/2026 às 11h42min a 07/08/2026 às 10h30min, 96,23% das 424 medições apresentaram descontinuidade (**Figura 9**).

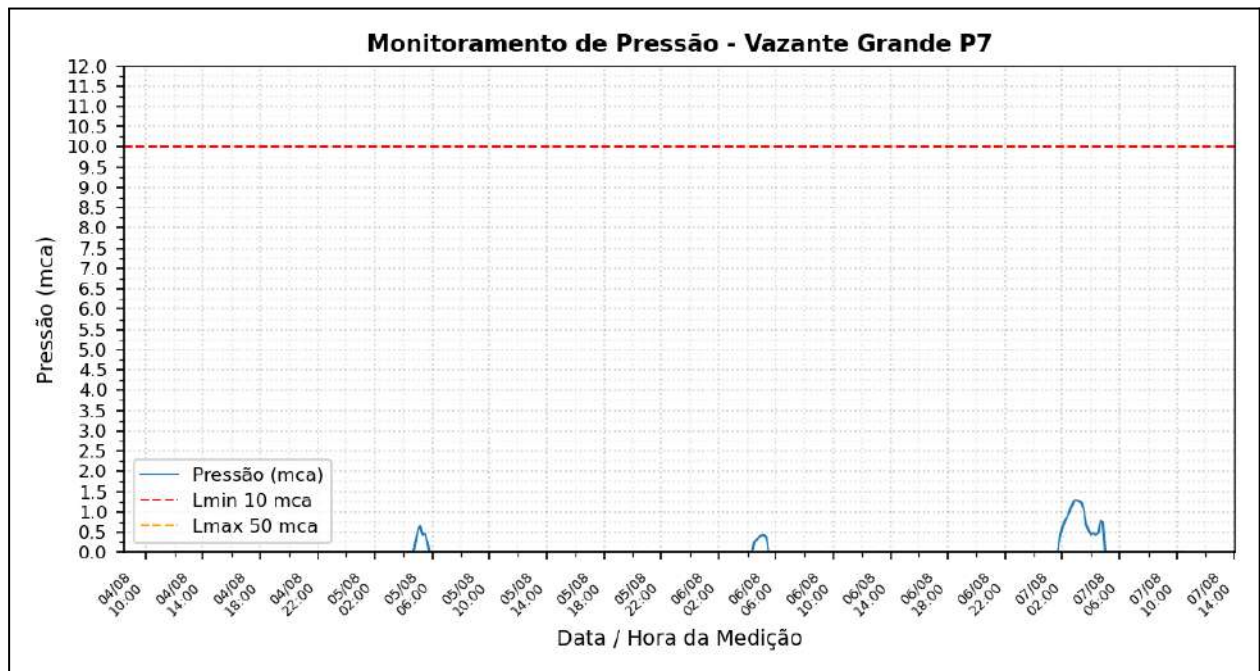
**Figura 9** - Monitoramento da pressão no SAA de Vazante Grande (Pentecoste), de 03/08/2026 a 07/08/2026, no endereço: Estrada para Massapê dos Freitas, 19.

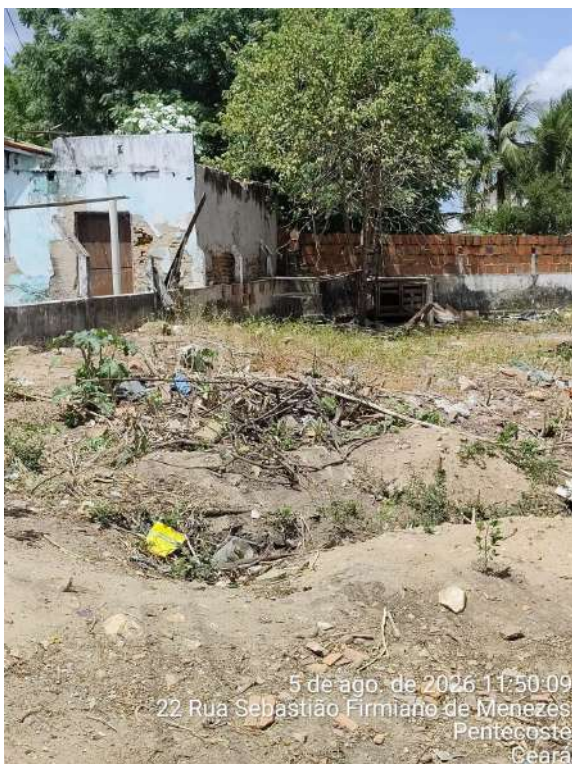
**Foto 12- REL-02 (Sede):** piso e terreno irregulares, presença de resíduos, raízes e tocos expostos, prejudicando o acesso à escada.

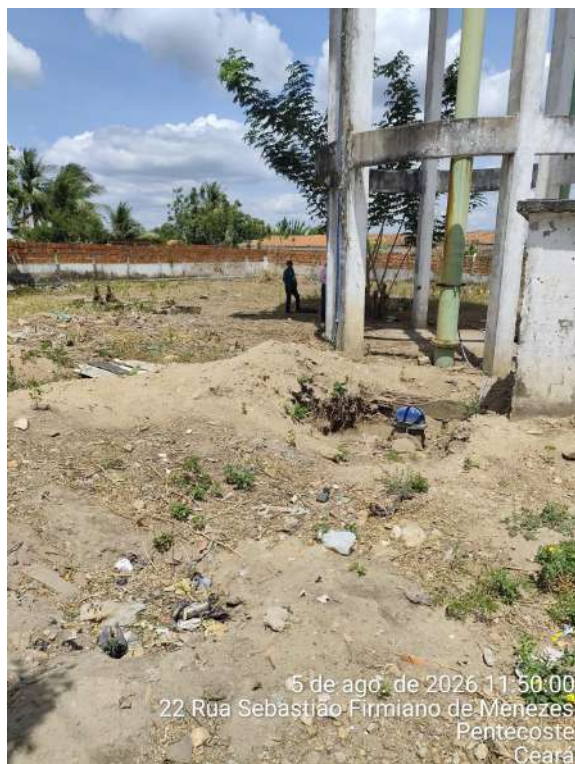
**Foto 13 - REL-02 (Sede):** terreno irregular, com acúmulo de resíduos sólidos, vegetação, entulho e materiais diversos.

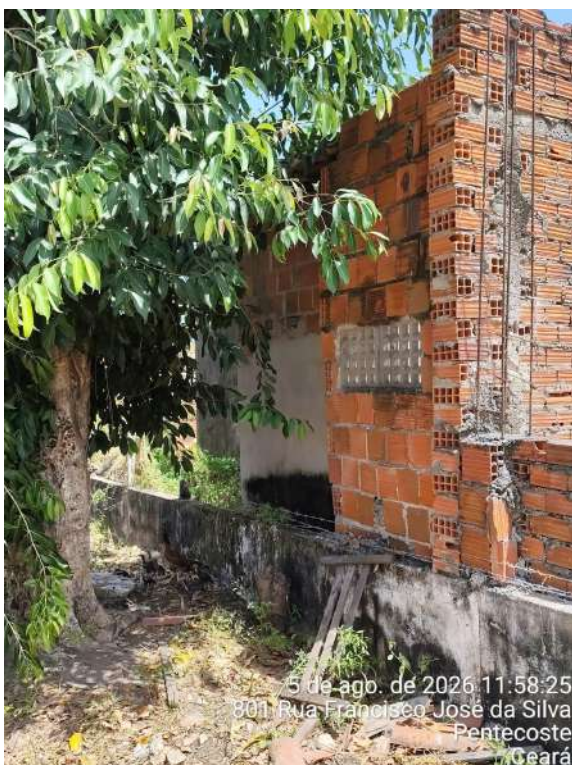
**Foto 14 - REL-02 (Sede):** terreno irregular, com acúmulo de resíduos sólidos, vegetação, entulho e materiais diversos.

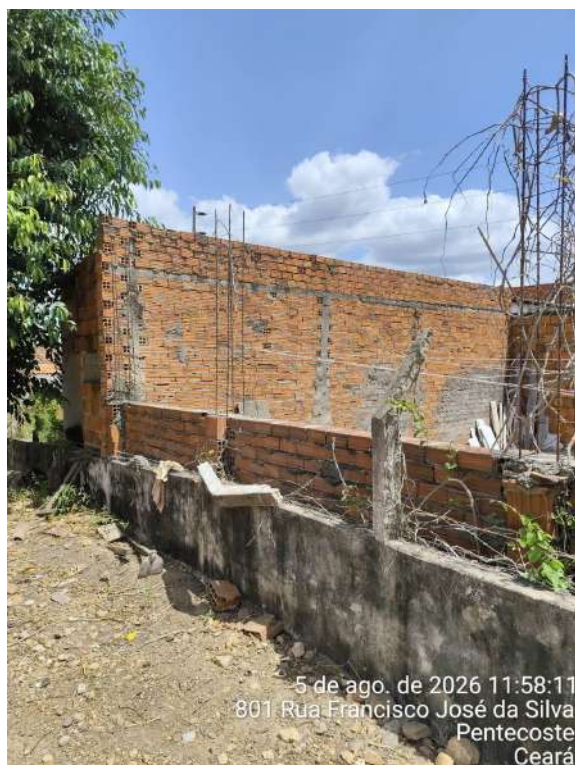
**Foto 15 - REL-02 (Sede):** acúmulo de resíduos sólidos, vegetação, entulho e cercamento incompleto, com mourões danificados e quantidade insuficiente de arames.

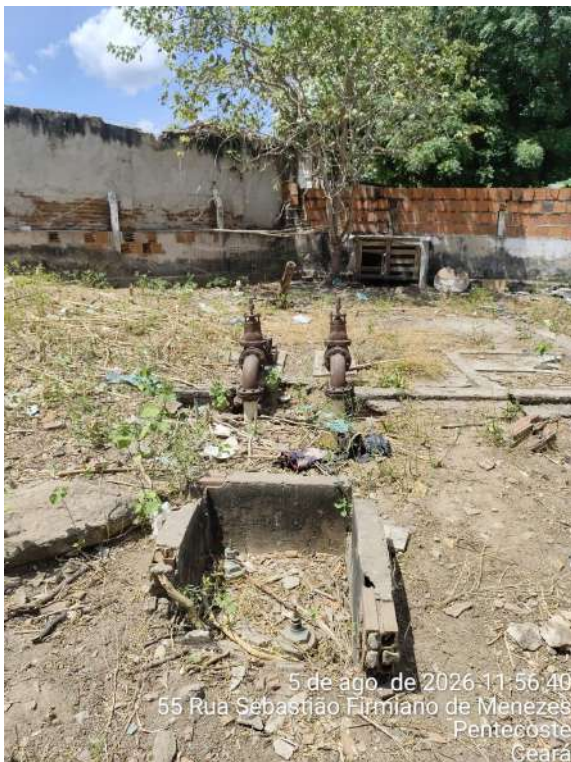
**Foto 16 - REL-02 (Sede):** acúmulo de entulho e cercamento incompleto, com mourões danificados e quantidade insuficiente de arames.

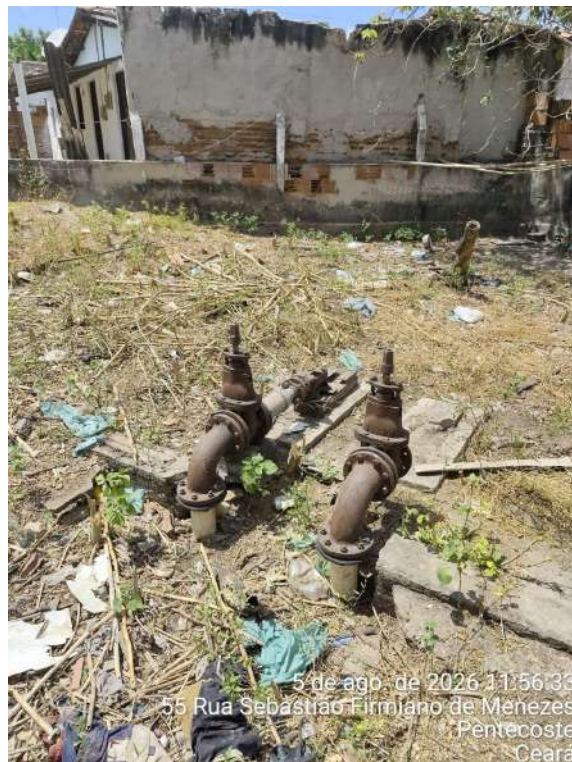
**Foto 17 - REL-02 (Sede):** acúmulo de resíduos, entulho e vegetação, caixa de passagem danificada, além de tubulações e registros desativados, sem desmobilização adequada.

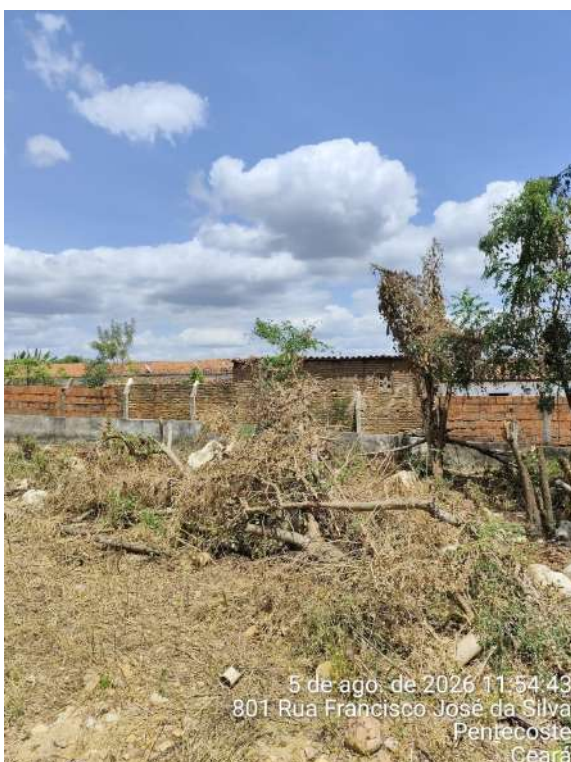
**Foto 18 - REL-02 (Sede):** acúmulo de resíduos, entulho e vegetação, além de tubulações e registros desativados, sem desmobilização adequada.

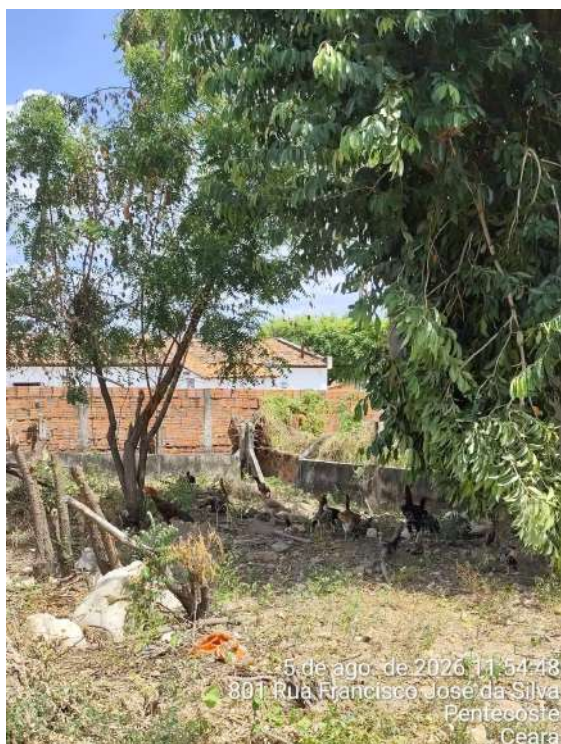
**Foto 22 - REL-02(Sede):** presença de estrutura destinada à criação de galinhas no interior da área operacional, em condições precárias de conservação e higiene.

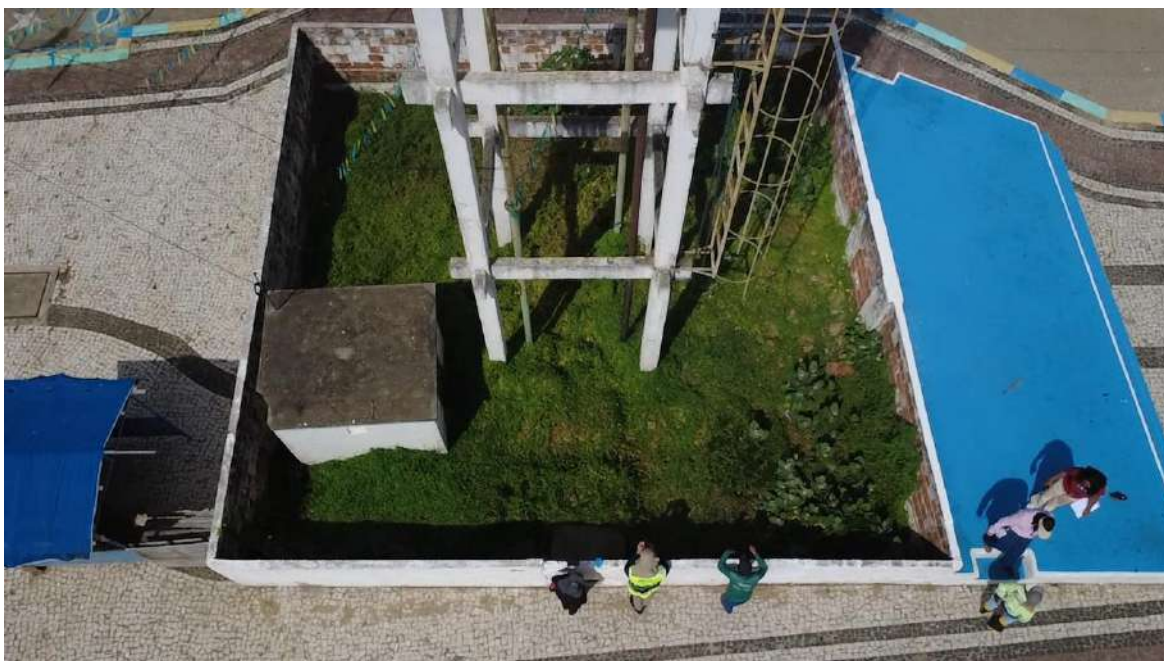
**Foto 29 - REL-03 (Sede):** sem fechamento adequado, com muro baixo, ausência de portão, inexistência de dispositivo seguro de acesso ao interior da unidade.

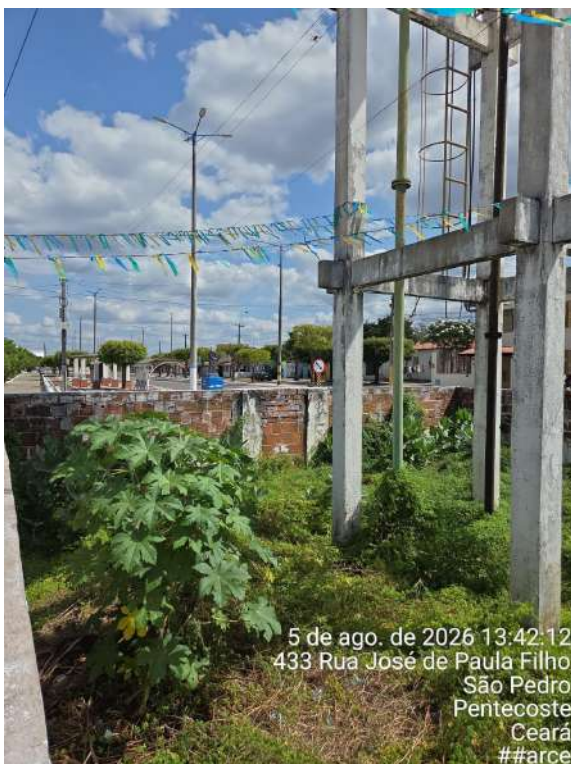
**Foto 34** - REL-03 (Sede): presença de vegetação no interior da área operacional.

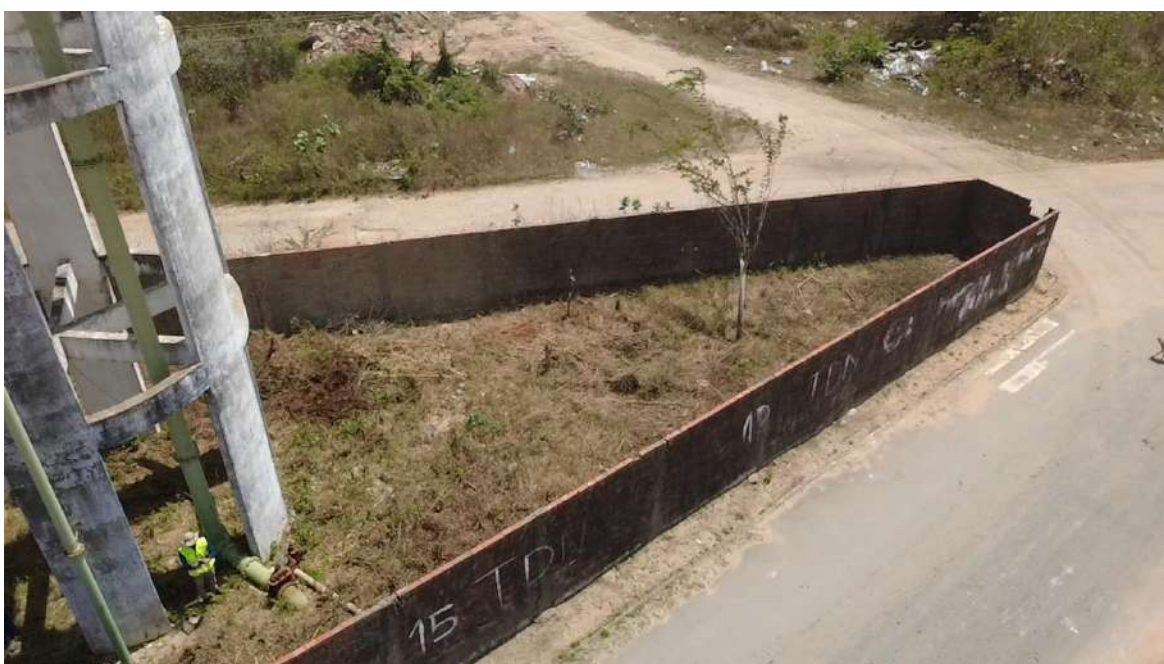
**Foto 44 - REL-04 (Sede):** acesso à área operacional sem fechamento adequado, não possuindo portão ou identificação.

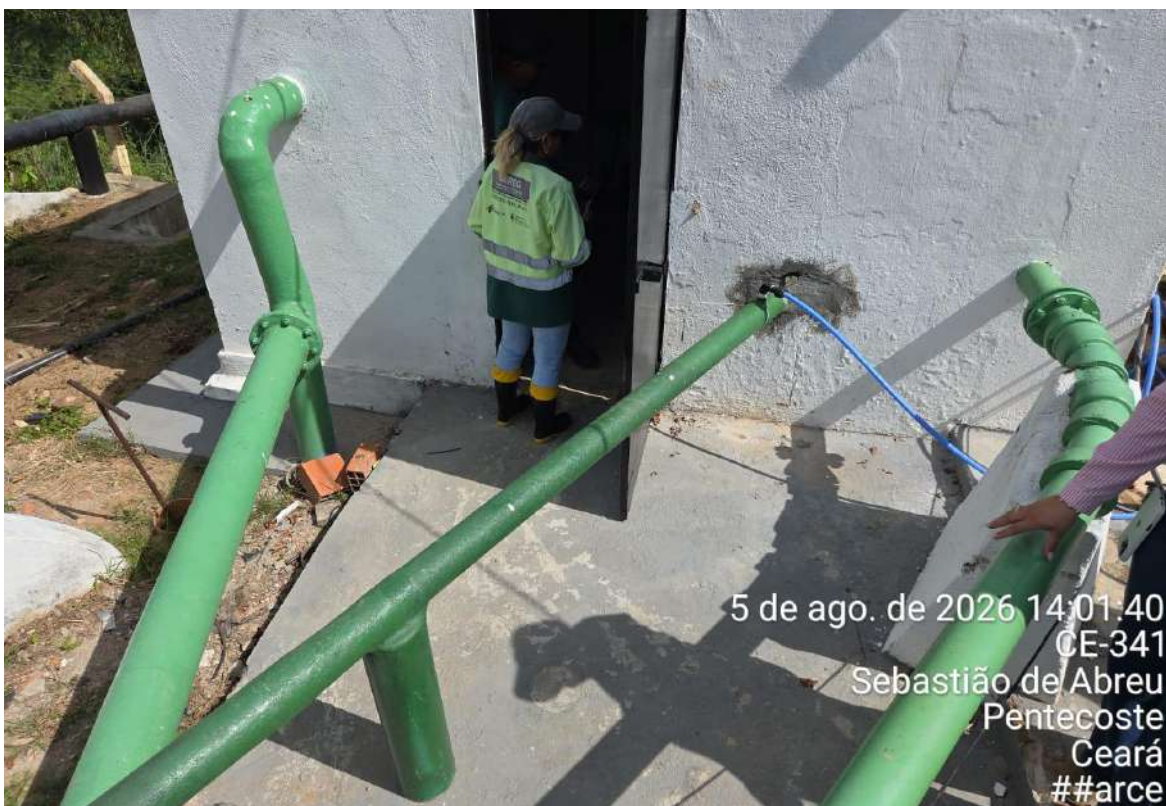
**Foto 55 - ETA Sebastião de Abreu:** suspiro do reservatório semienterrado (RSE-01) sem tela de proteção.

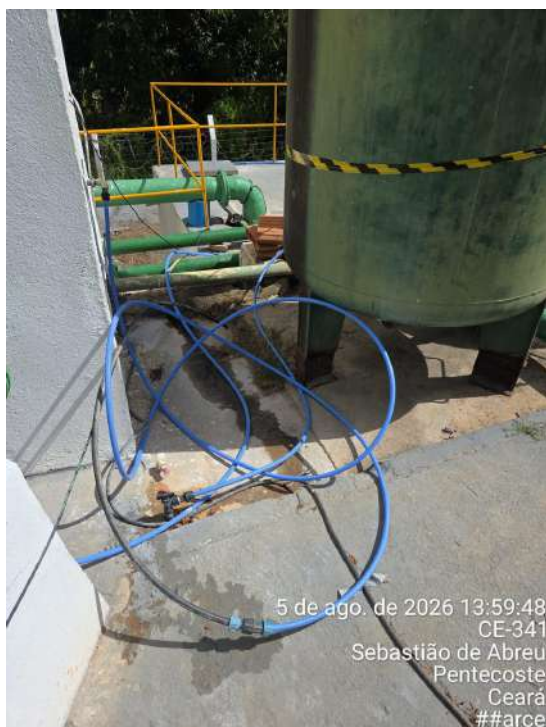
**Foto 67 - ETA Sebastião de Abreu:** acesso a casa de bomba dificultado pela presença de tubulações na área de circulação e acesso operacional.

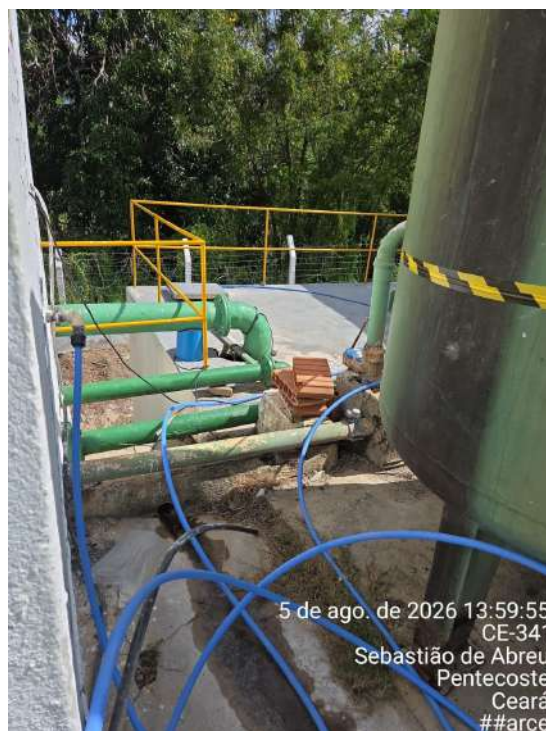
**Foto 68 - ETA Sebastião de Abreu:** mangueiras e cabos dispostos de forma desorganizada sobre o piso, dificultando a circulação e oferecendo risco de tropeços e quedas na área de acesso operacional.

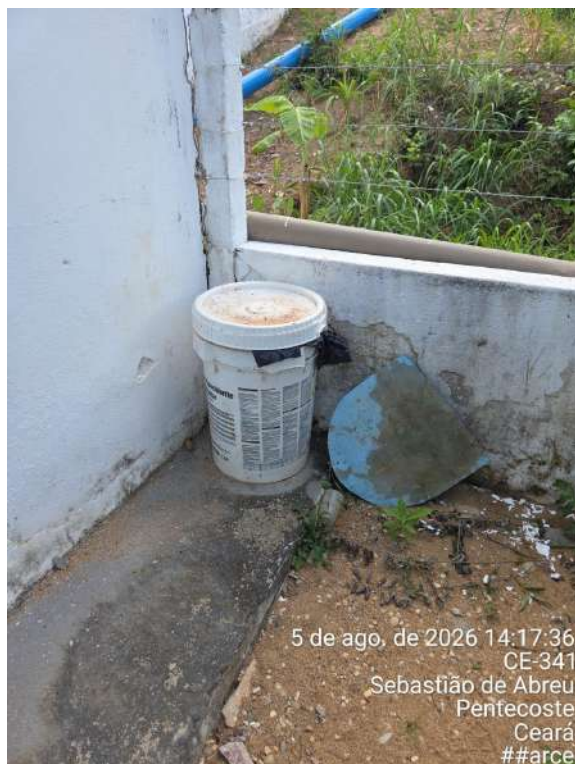
**Foto 70 - ETA Sebastião de Abreu:** tampa do filtro armazenada inadequadamente, com presença de vegetação e elementos metálicos soltos.

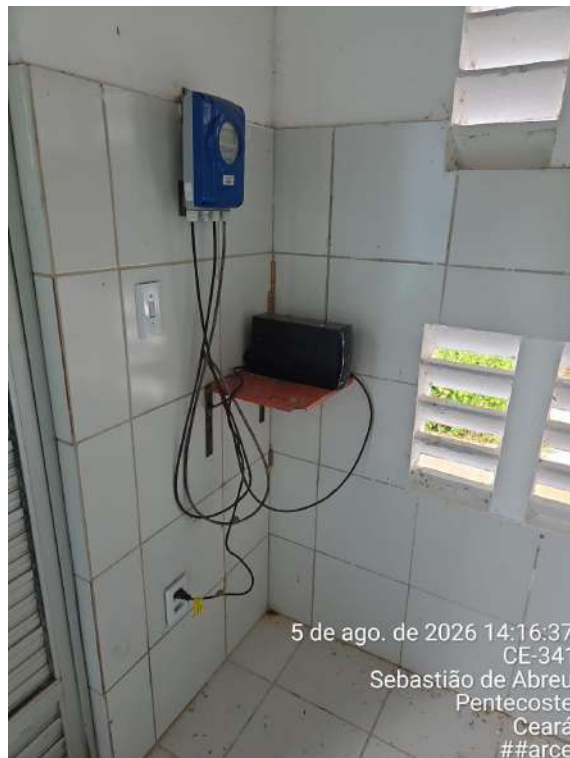
**Foto 78 - ETA Sebastião de Abreu:** presença de sujidades no piso e nas paredes da fábrica de cloro desativada.

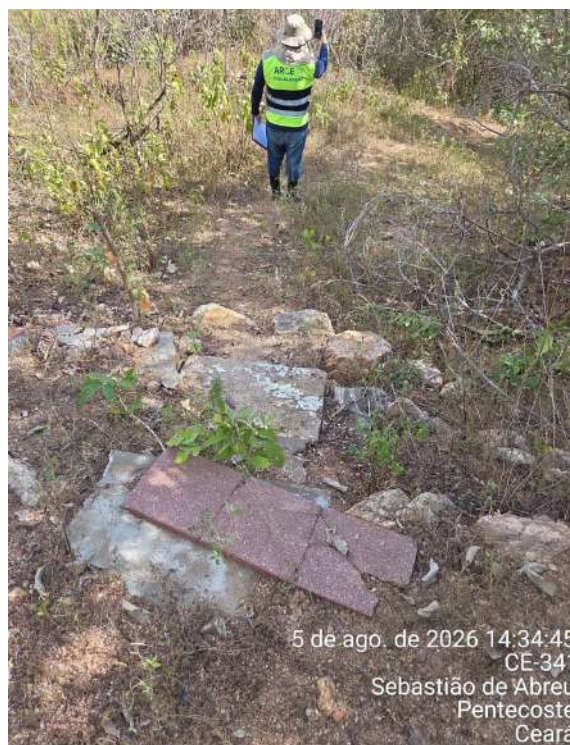
**Foto 83 - RAP-01 (Sebastião de Abreu):** acesso íngreme e precário, com terreno irregular e com vegetação densa.

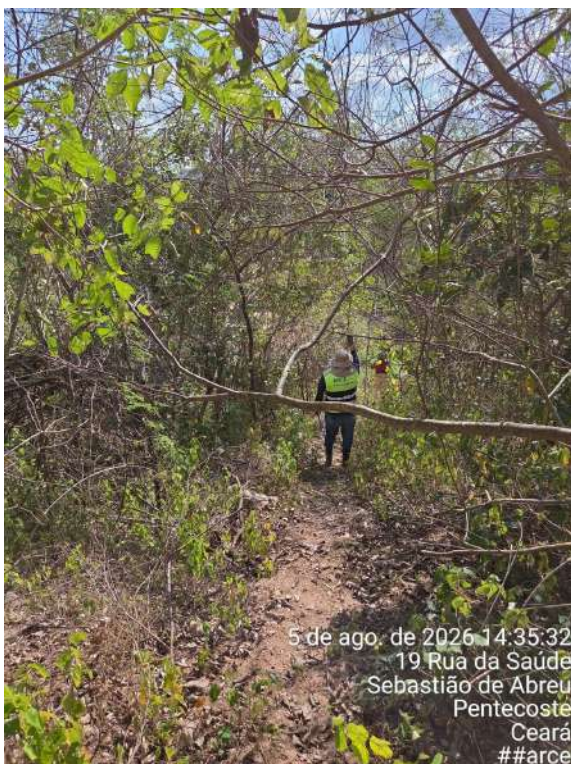
**Foto 84 - RAP-01 (Sebastião de Abreu):** acesso íngreme e precário, com terreno irregular e com vegetação densa.

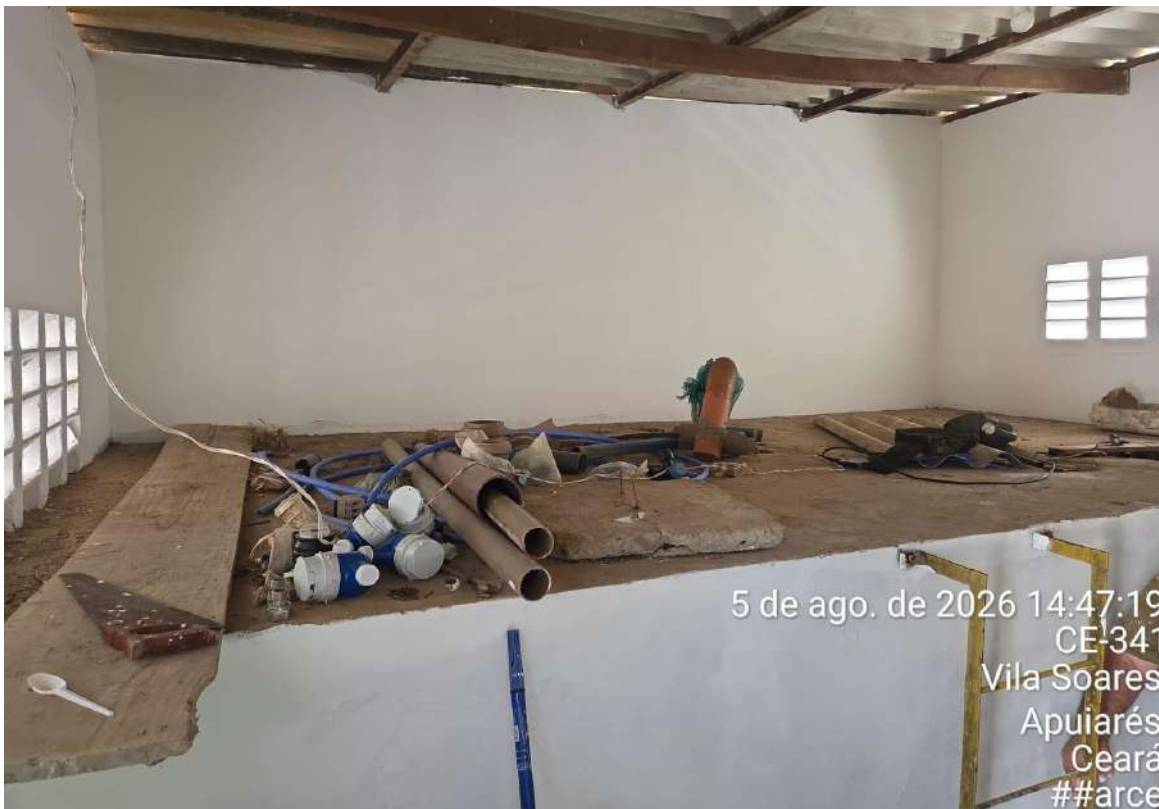
**Foto 99 - RSE-02 (Sebastião de Abreu):** materiais dispostos inadequadamente sobre o RSE.
