## **RELATÓRIO DE FISCALIZAÇÃO RF/CSB/0052/2026**

**Assunto: Fiscalização do Sistema de Abastecimento de  
Água do Município de Itatira**

**COORDENADORIA DE SANEAMENTO BÁSICO**

**Fortaleza – CE  
Setembro/2026**

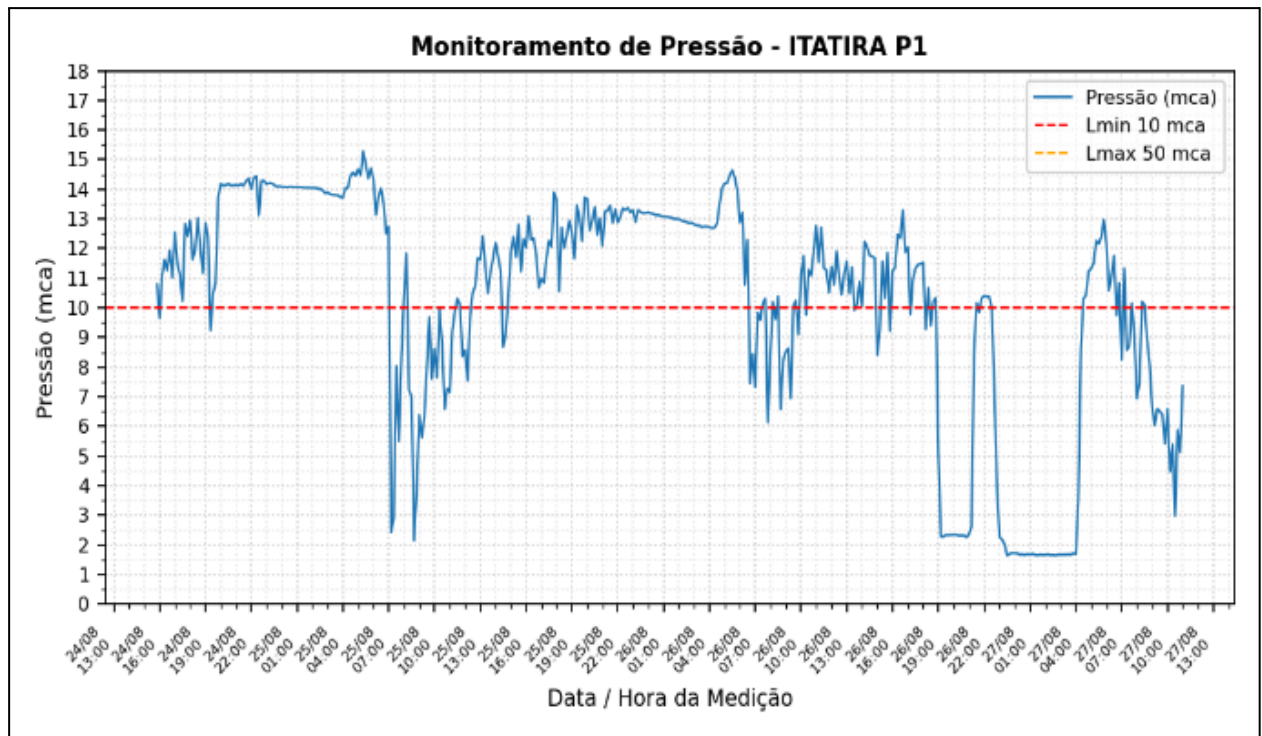
- **Ponto 1** – Rua 05 - Alto da caixa d'água - Centro, Itatira/CE: no período de 24/08/2026 15h50 à 27/08/2026 11h00, 31,68% das 404 medições apresentaram pressões fora da faixa adequada de 10 a 50 mca (**Figura 3**);
- **Ponto 2** – Rua Alto da Estrela - Centro, Itatira/CE: no período de 24/08/2026 16h00 à 27/08/2026 11h00, 44,91% das 403 medições apresentaram pressões fora da faixa adequada de 10 a 50 mca (**Figura 4**).

**Figura 3** - Monitoramento da pressão no SAA de Itatira, de 24/08/2026 a 27/08/2026, no endereço: Rua 05 - Alto da caixa d'água - Centro, Itatira/CE.

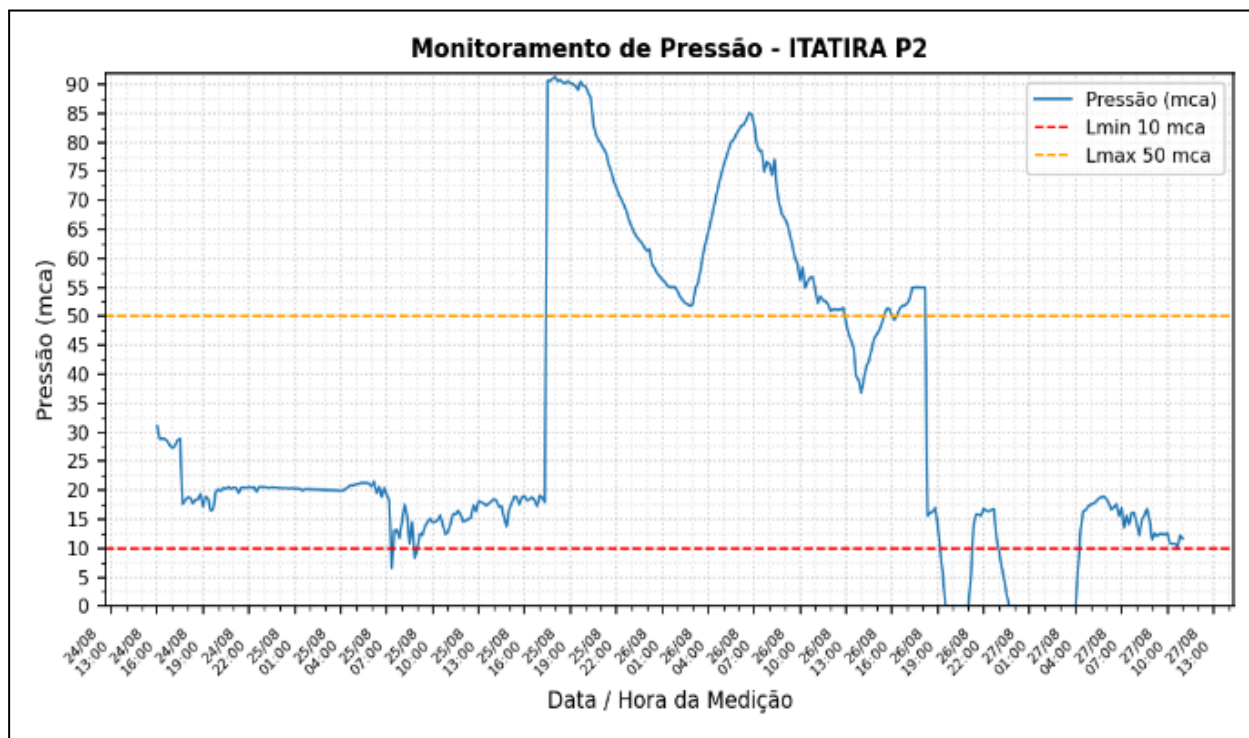
**Figura 4** - Monitoramento da pressão no SAA de Itatira, de 24/08/2026 a 27/08/2026, no endereço: Rua Alto da Estrela - Centro, Itatira/CE.

- **Ponto 2** – Rua Alto da Estrela - Centro, Itatira/CE: no período de 24/08/2026 16h00 à 27/08/2026 11h00, 9,18% das 403 medições apresentaram descontinuidade (**Figura 4**).

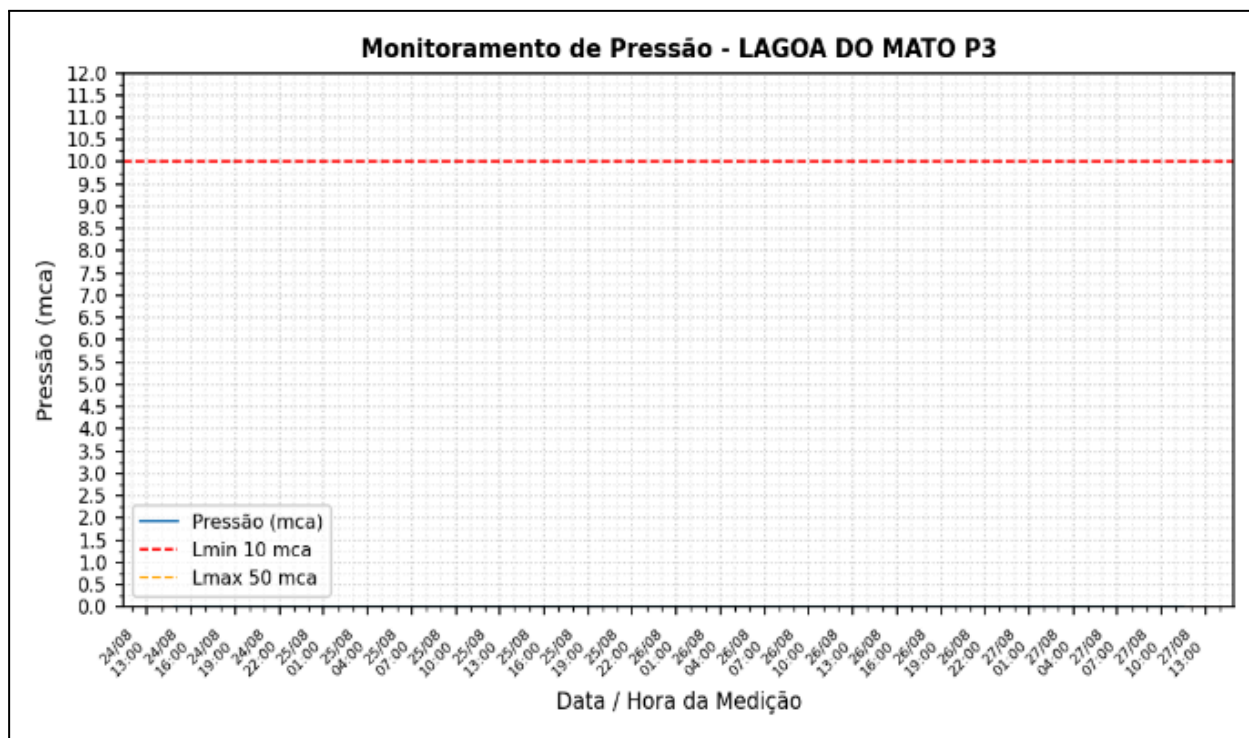
- **Ponto 3** – Travessa Maria de Sousa Barbosa - Alto do 40, Lagoa do Mato (Itatira)/CE: no período de 24/08/2026 14h50 à 27/08/2026 11h30, 100% das 413 medições apresentaram pressões abaixo de 10 mca (**Figura 5**);
- **Ponto 4** – Rua Maria Salete - Santa Luzia, Lagoa do Mato (Itatira)/CE: no período de 24/08/2026 15h00 à 27/08/2026 11h40, 100% das 413 medições apresentaram pressões abaixo de 10 mca (**Figura 6**).

**Figura 5** - Monitoramento da pressão no SAA da localidade de Lagoa do Mato, de 24/08/2026 a 27/08/2026, no endereço: Travessa Maria de Sousa Barbosa - Alto do 40, Lagoa do Mato (Itatira)/CE.

- **Ponto 3** – Travessa Maria de Sousa Barbosa - Alto do 40, Lagoa do Mato (Itatira)/CE: no período de 24/08/2026 14h50 à 27/08/2026 11h30, 100% das 413 medições apresentaram descontinuidade (**Figura 5**);

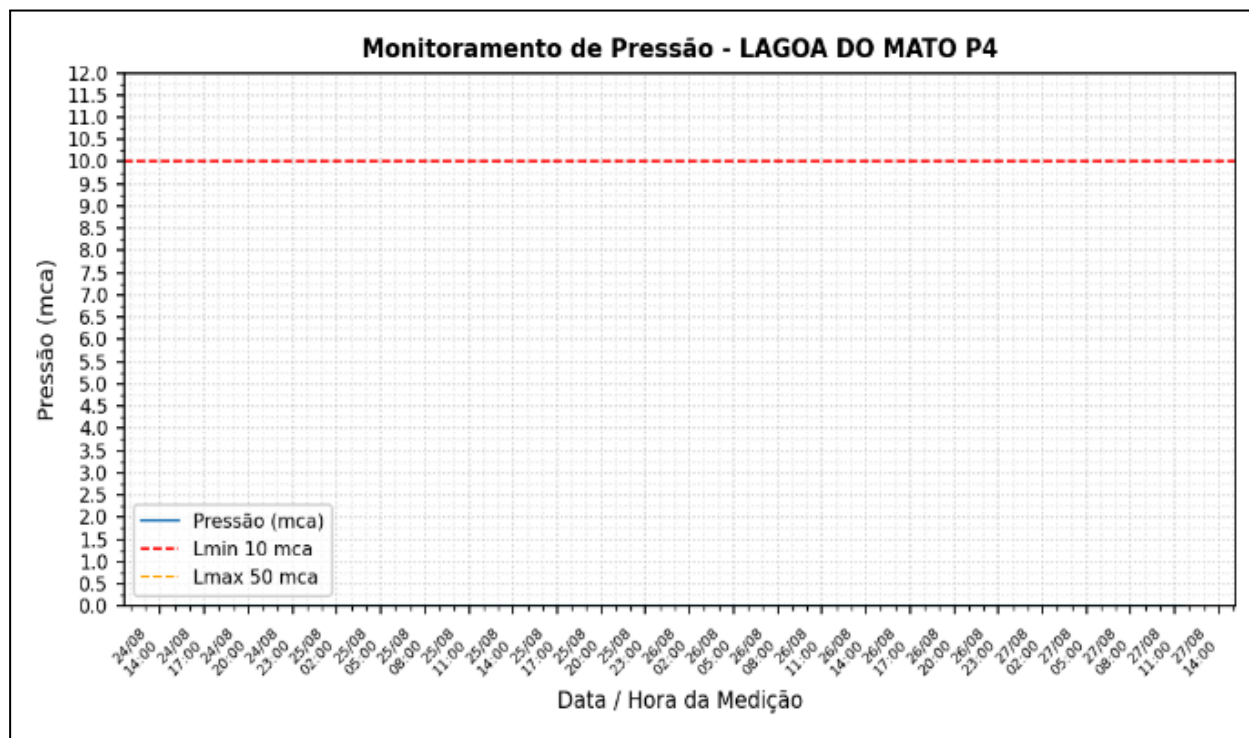
**Figura 6** - Monitoramento da pressão no SAA da localidade de Lagoa do Mato, de 24/08/2026 a 27/08/2026, no endereço: Rua Maria Salete - Santa Luzia, Lagoa do Mato (Itatira)/CE.

- **Ponto 4** – Rua Maria Salete - Santa Luzia, Lagoa do Mato (Itatira)/CE: no período de 24/08/2026 15h00 à 27/08/2026 11h40, 100% das 413 medições apresentaram descontinuidade (**Figura 6**).
