**RELATÓRIO DE FISCALIZAÇÃO**  
**RF/CSB/0054/2026**  
**(NUP: 13012.007351/2026-00) - (PCSB/CSB/0043/2025)**

**Assunto:** Fiscalização do Sistema de  
Abastecimento de Água do Município de Santana  
do Cariri/CE

**COORDENADORIA DE SANEAMENTO BÁSICO**

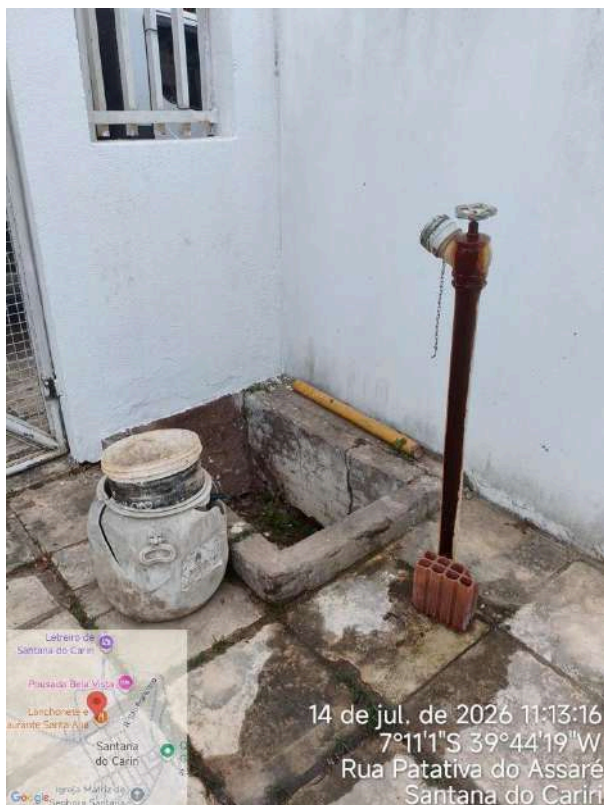
- Núcleo: área de espera desprovida de bebedouro ou dispensador de água para os usuários; banheiro localizado em área interna de acesso restrito; cabo de força elétrico da geladeira instalado através de vão da porta de acesso ao laboratório; abastecimento do Carro-Pipa com caixa sem tampa (**Foto 1 a 5**);

**Foto 5** - Núcleo (Sede): abastecimento do Carro-Pipa com caixa sem tampa.

**Determinação D3** - A CAGECE deve cumprir as normas técnicas e os procedimentos estabelecidos para a implantação / manutenção das instalações dos sistemas de abastecimento de água, visando corrigir as não conformidades descritas na constatação C3.

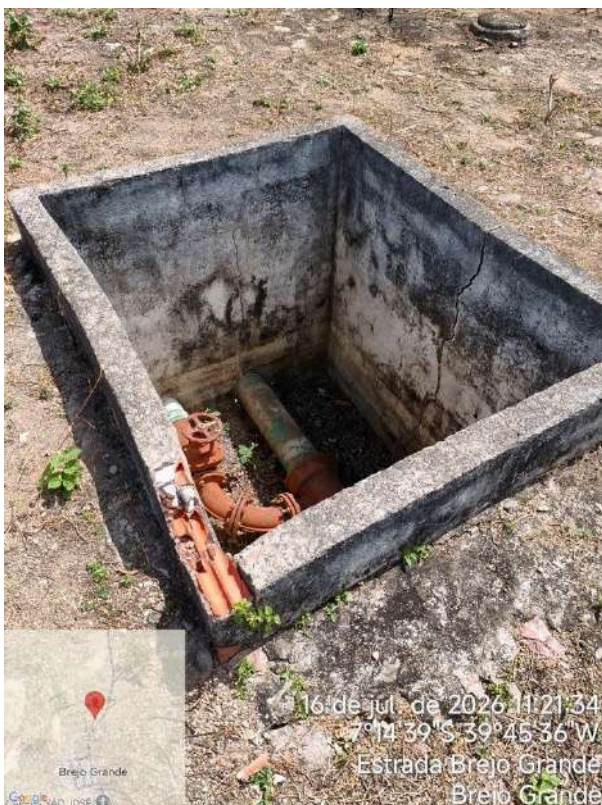
- ETA (Brejo Grande):
  - Geral: sem identificação; caixas sem tampa ou inacabada (**Fotos 11 a 14**);
  - RAP-04: tubulações sem tela de proteção; abertura de entrada de tubulação vulnerável e acessível a contaminantes; ausência de grade de proteção adequada, que proteja todas laterais do reservatório sem obstruir a circulação em toda a laje de cobertura para execução de atividades operacionais (**Fotos 15 a 18**);

**Foto 13 - ETA (Brejo Grande): caixa sem tampa.**

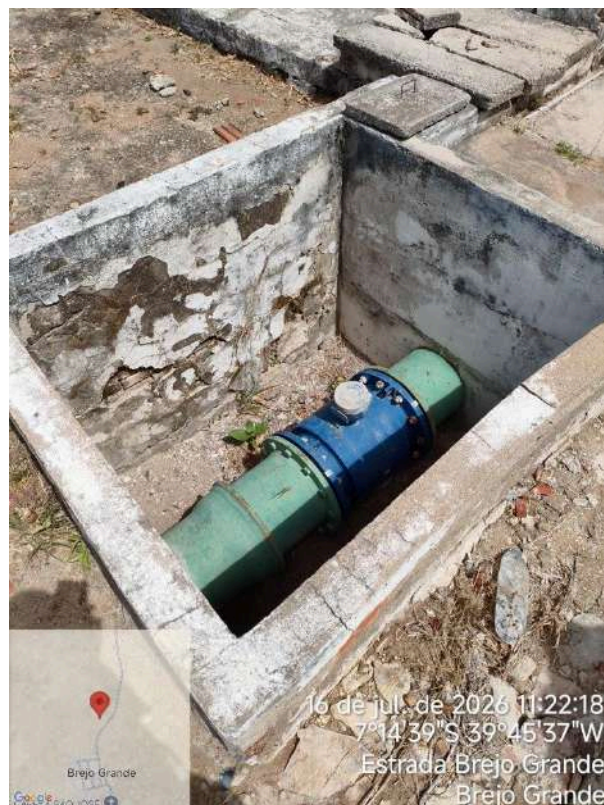
**Foto 14 - ETA (Brejo Grande): caixa sem tampa.**

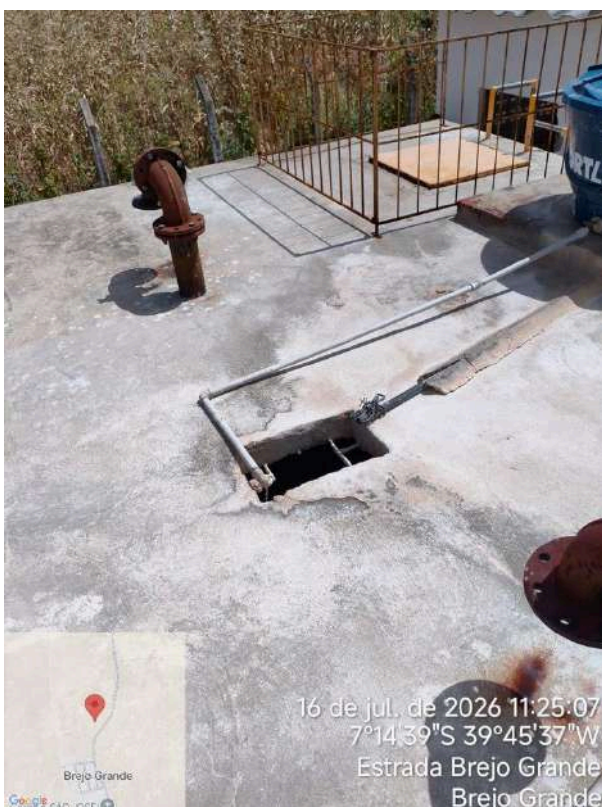
**Foto 15 - ETA / RAP-04 (Brejo Grande): abertura na laje vulnerável à contaminação; tubulação sem tela de proteção.**

- RAP-04: pintura desgastada; tubulações de ventilação oxidadas (**Fotos 15 e 18**);
- EEAT-01: pinturas interna e externa deterioradas; sala do quadro de comando com paredes deterioradas; iluminação não funcional, com lâmpada ausente ou queimada (**Fotos 20 a 23, 62**);

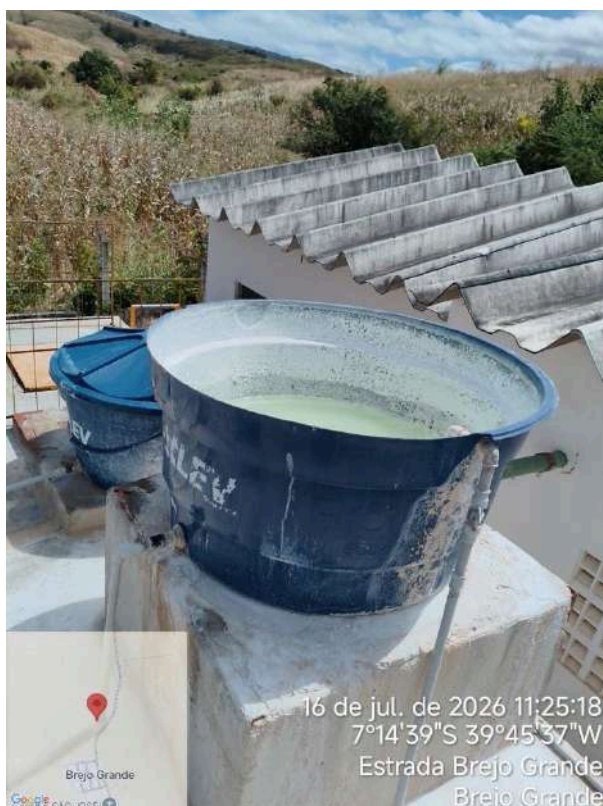
- Cloração: caixa sem tampa de proteção (**Foto 19**);
  - EEAT-01: sem identificação; sem portão instalado; casa do quadro de comando com caixa de disjuntores, tomada e calha de piso sem tampas e cabeamento exposto (**Fotos 20 a 23**);

**Foto 19 - ETA / Cloração (Brejo Grande):** caixa de cloração sem tampa.

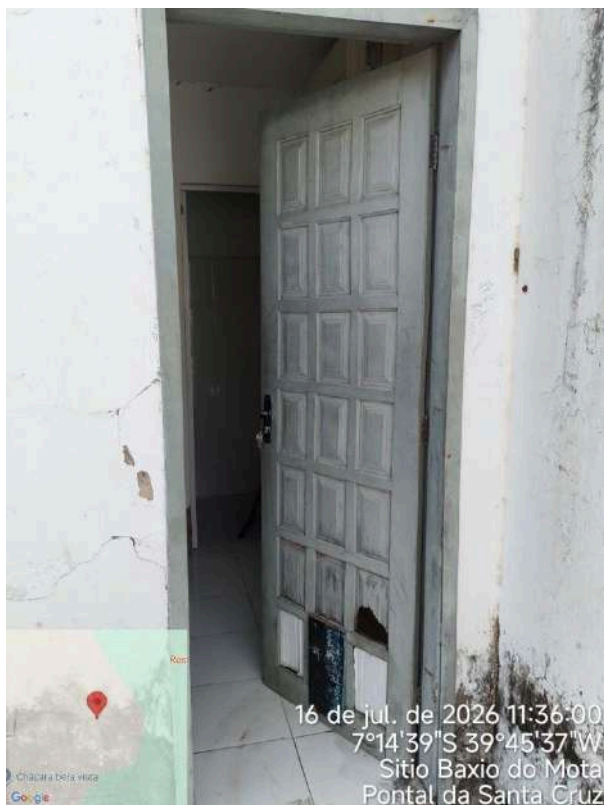
- Almojarifado: sem identificação (**Foto 24**);
  - Casa Operador: sem identificação (**Foto 25**).

**Foto 25** - ETA / Casa do Operador (Brejo Grande): sem identificação.

- Casa Operador: pinturas interna e externa deterioradas; paredes com rachaduras e reboco deteriorado; ar condicionado com defeito (**Fotos 25, 66 a 68**);

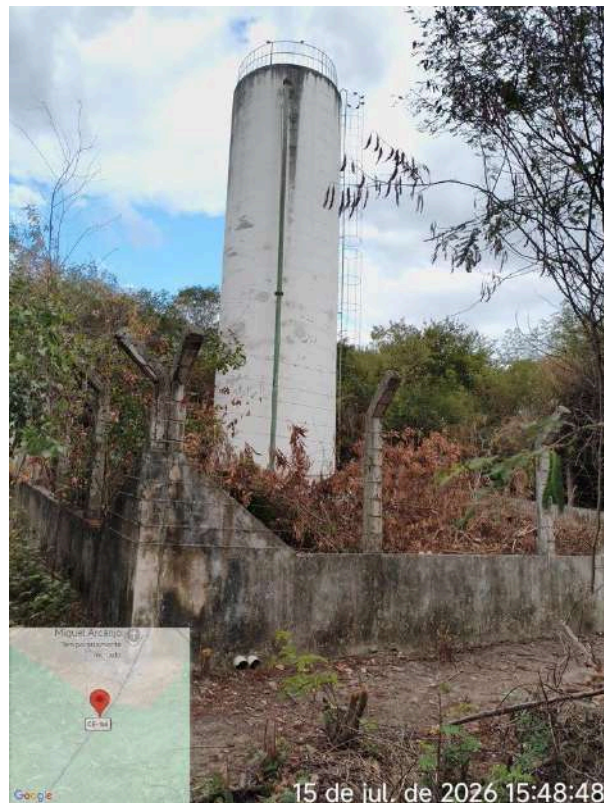
- RAP-05: sem identificação; portão de acesso com instalação incompleta; sem grade de proteção acima do patamar superior ou laje de cobertura; tubulação de ventilação sem tela de proteção (**Fotos 26 a 28**);
- TAU: sem identificação; portão de acesso com tranca sem dispositivo de travamento (cadeado); sem para-raios (**Fotos 29 e 30**);
- EEAT-02: sem identificação; portão sem dispositivo de trava ou cadeado; sem bomba reserva instalada; fiação sem eletrodutos, instalada através de combogó; caixa de proteção sem grade de proteção (**Fotos 31 a 36**).

**Foto 30** - TAU (Sítio Mororó): sem para-raios e identificação.

- TAU Sítio Mororó: pintura desgastada, caixa com tampa fora do lugar, vegetação elevada; registro em processo avançado de corrosão/oxidação (**Fotos 30, 71 e 72**);

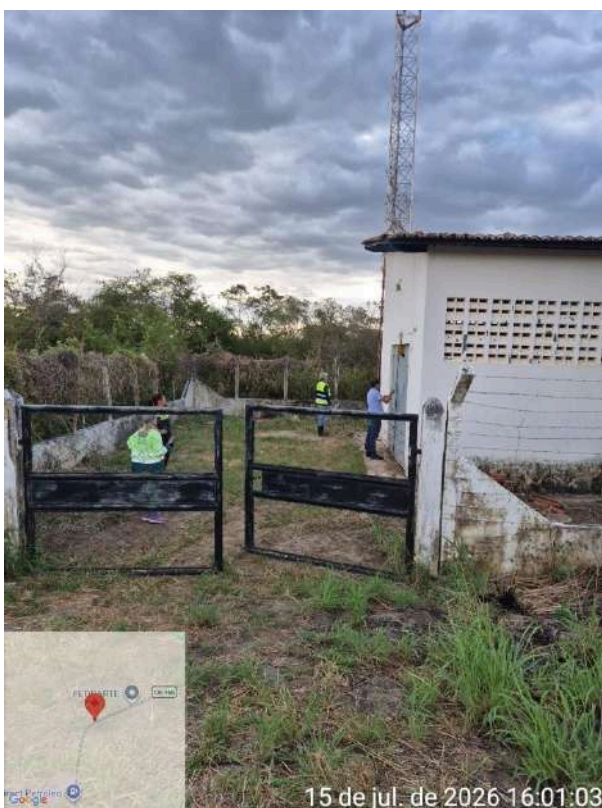
**Foto 31** - EEAT-02 (Sítio Mororó): sem identificação; portão sem cadeado.

- EEAT-02: piso, paredes e pintura deterioradas; bomba com vazamento (**Fotos 31 a 33, 73 a 78**).

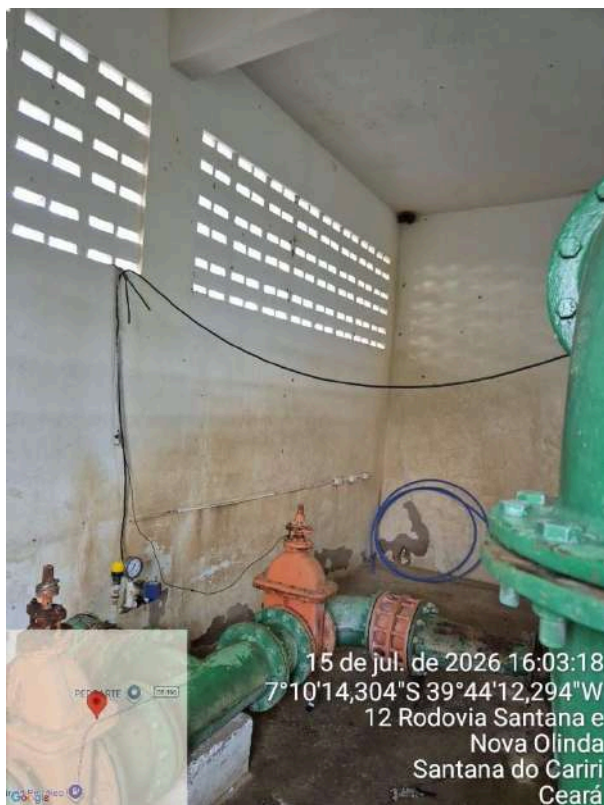
**Foto 33** - EEAT-02 (Sítio Mororó): fiação sem eletrodutos.

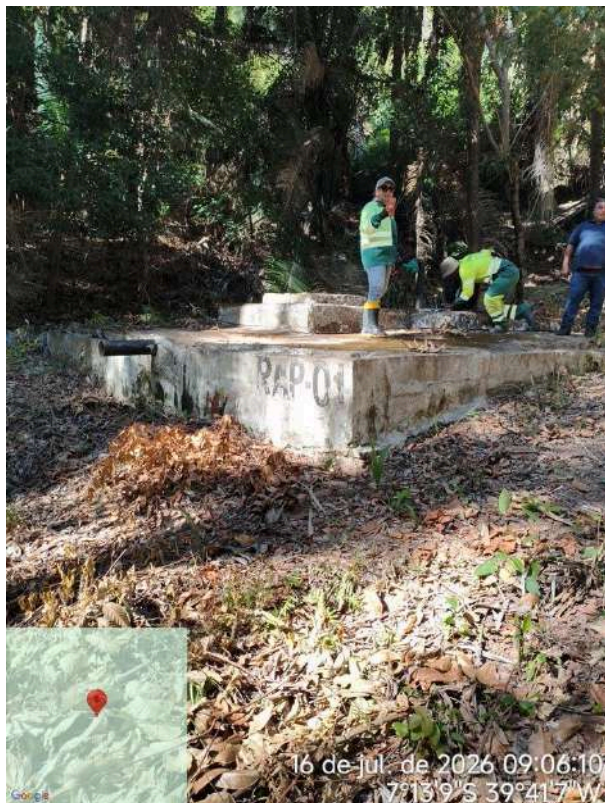
- Captação:
  - FT-01: área de captação da fonte sem proteção adequada, com portão e cerca de isolamento danificados (**Fotos 45 e 46**);
  - RAP-01: pintura e identificação desgastadas (**Fotos 47**);

**Foto 47 - RAP-01 (Sede):** pintura e identificação desgastadas.

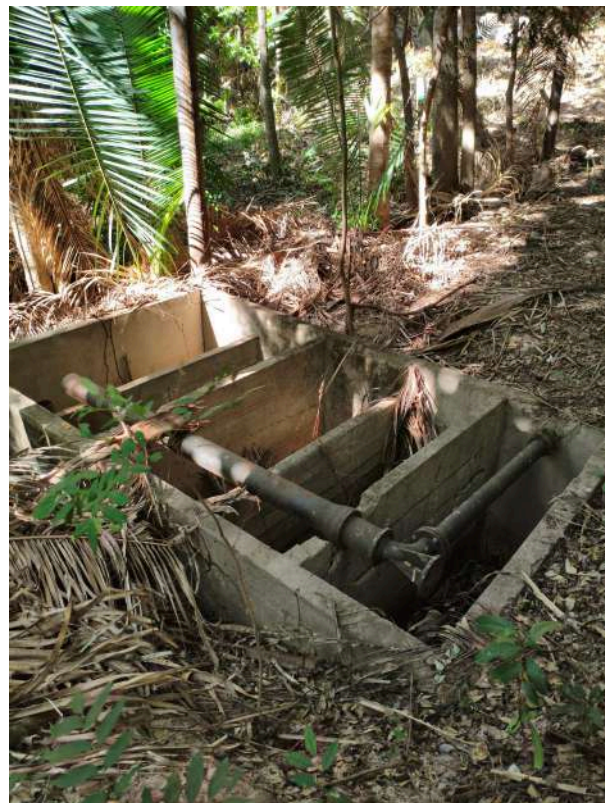
**Foto 48 - Tanque desativado (Sede):** tanque desativado próximo ao portão de acesso à área de captação, sem tampa ou isolamento de proteção.

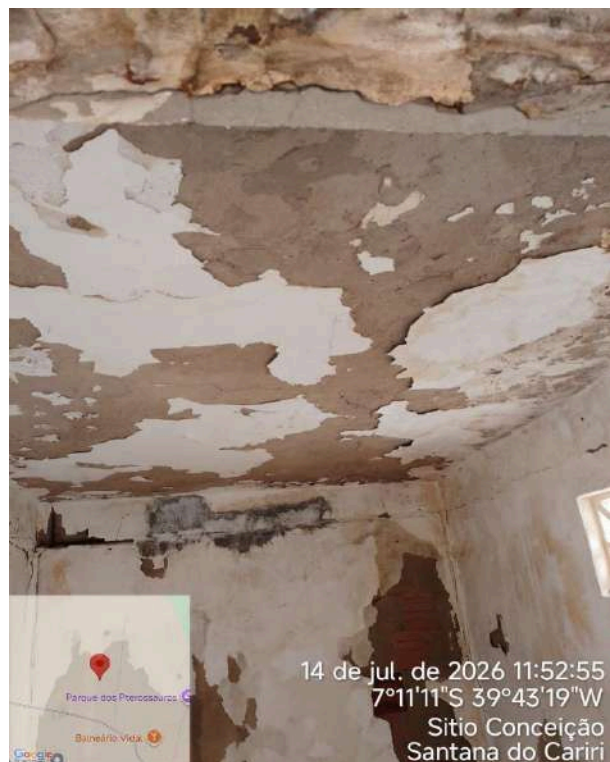
- ETA Sede:
  - Pátio: caixas de proteção e inspeção danificadas na área do pátio, vegetação crescida (**Foto 49**);
  - Casa de Química: degradação avançada, apresentando diversas anomalias e patologias estruturais, como rachaduras, concreto degradado e ferrugem exposta (**Fotos 50 a 54**).

**Foto 52** - ETA / Casa de Química (**Sede**): infraestrutura com anomalias e patologias estruturais.

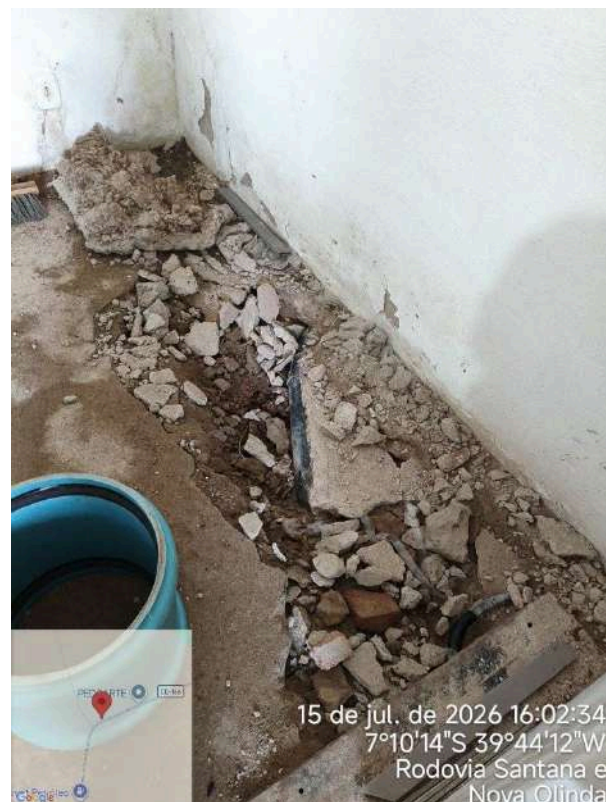
**Foto 76 - EEAT-02 (Sítio Mororó):** piso danificado.

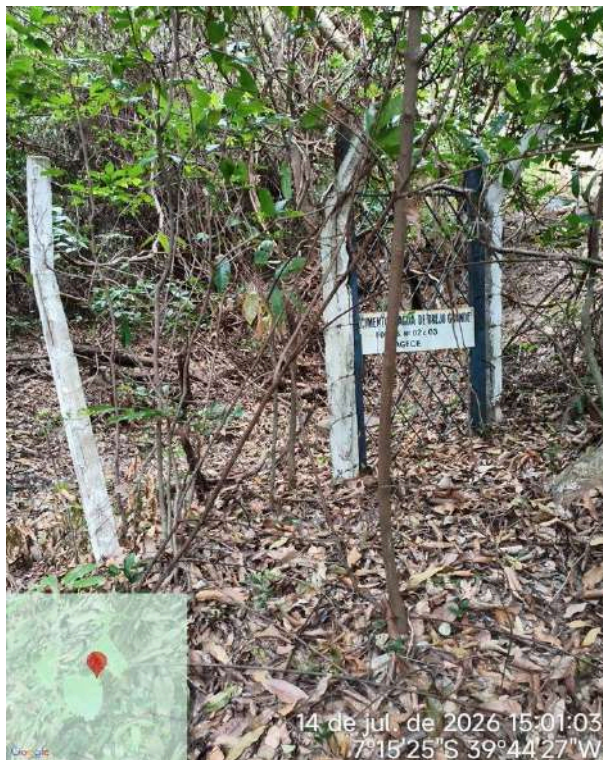
**Foto 87 - FT-02/FT-03 (Brejo Grande):** cerca de proteção e isolamento perimetral danificada.

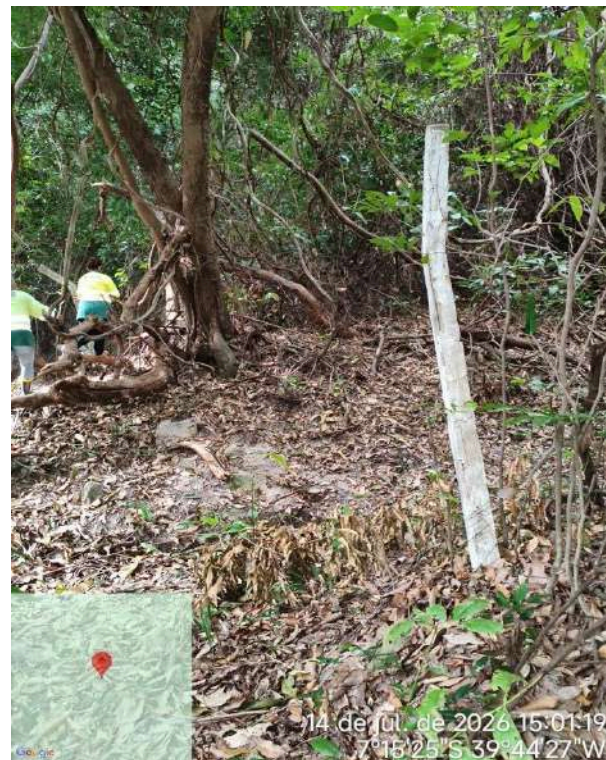
**Foto 88 - FT-02/FT-03 (Brejo Grande):** cerca de proteção e isolamento perimetral danificada.

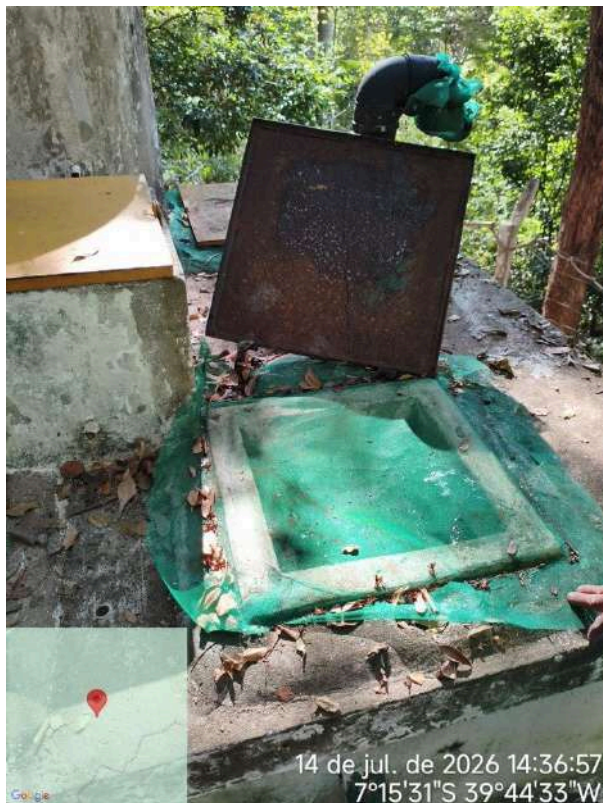
**Foto 91 - RAP-01 (Brejo Grande):** tampa oxidada e danificada.

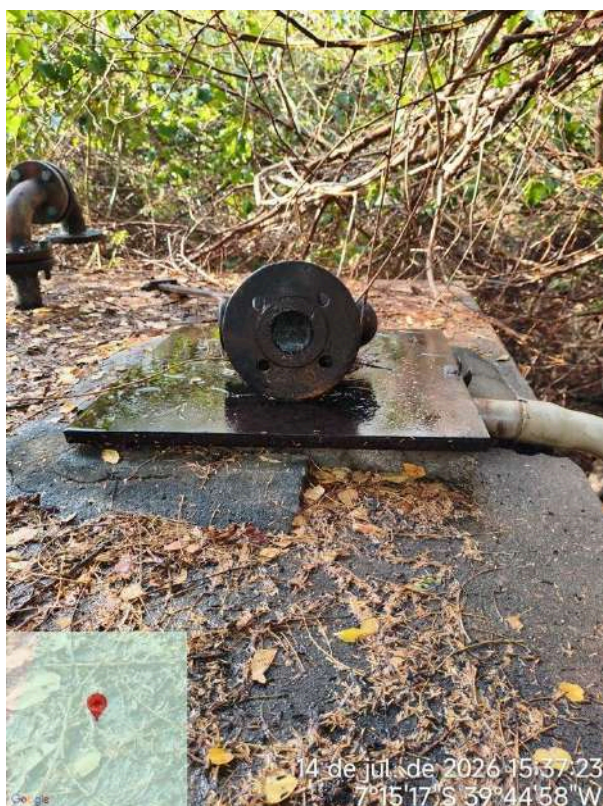
- Núcleo: reboco e pintura externa e interna deteriorados; laboratório com pia em processo avançado de oxidação; depósito de produtos químicos com paredes deterioradas; almojarifado sem organização e controle adequados (**Fotos 37 e 38, 79 a 84**);
- FT-01: cerca de proteção e isolamento perimetral danificada (**Fotos 85 e 86**);
- FT-02/FT-03: cerca de proteção e isolamento perimetral danificada (**Fotos 87 e 88**);
- RAP-01: cerca de proteção e isolamento perimetral danificada; identificação e pintura deterioradas; tampa oxidada e danificada (**Fotos 89 a 91**);
- RAP-02: portão oxidado e danificado; cerca de proteção e isolamento perimetral danificada; tampa oxidada e com fechamento inadequado com peça (**Fotos 10, 92 e 93**);

**Foto 93 - RAP-02 (Brejo Grande):** tampa oxidada e com fechamento inadequado com peça.

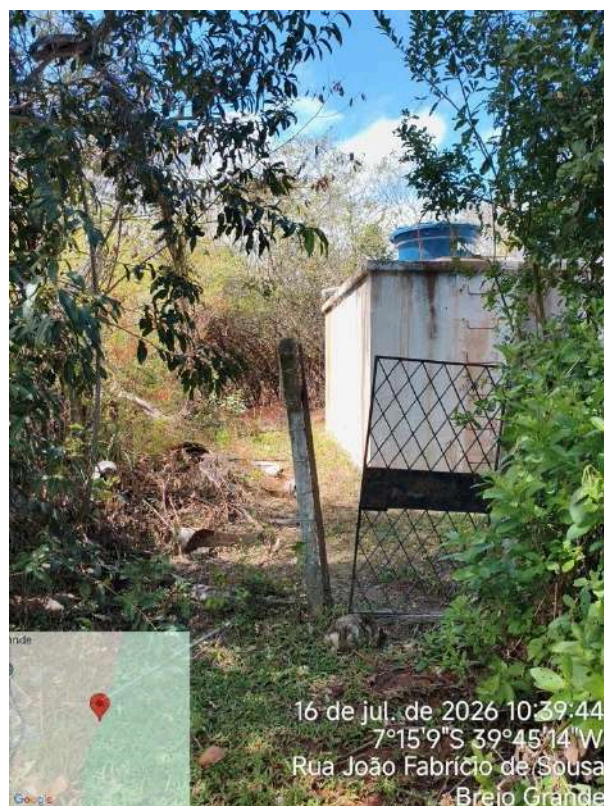
**Foto 94 - RAP-03 (Brejo Grande):** cerca e portão danificados.

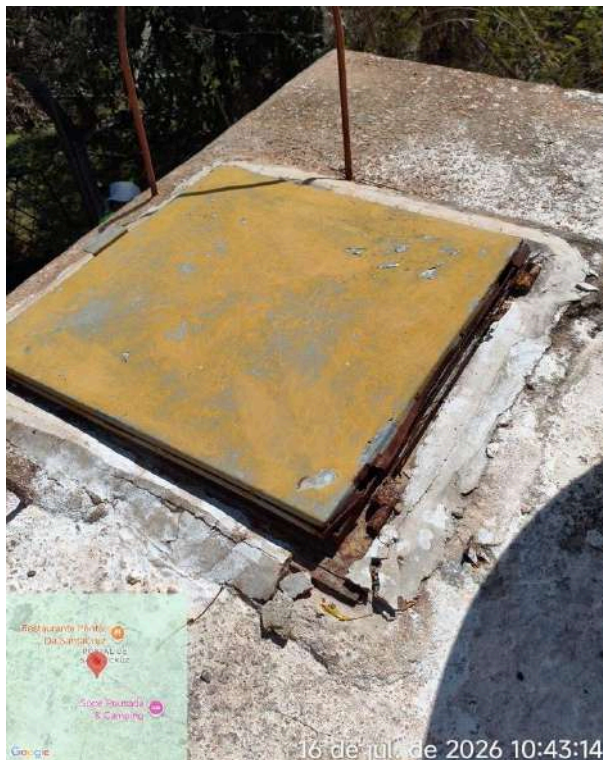
**Foto 95 - RAP-03 (Brejo Grande):** tampa oxidada e danificada.

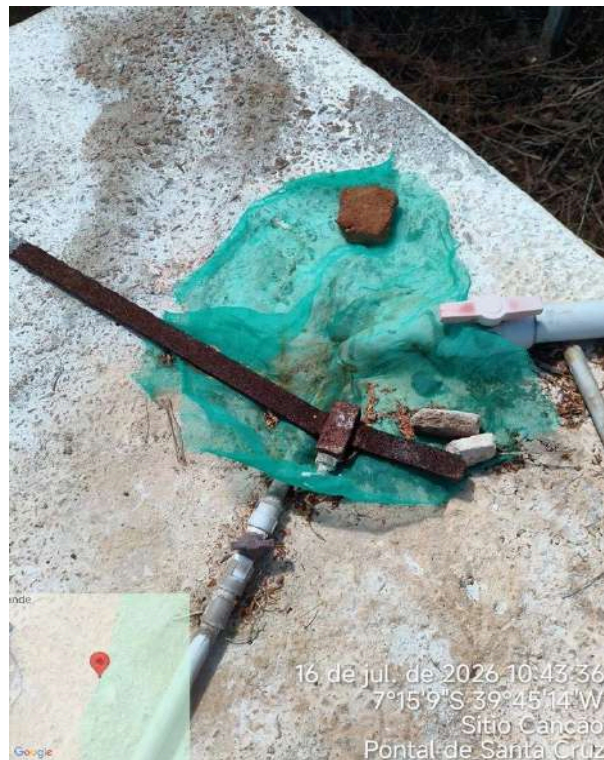
**Foto 96 - RAP-03 (Brejo Grande):** peças oxidadas segurando a tela de proteção.

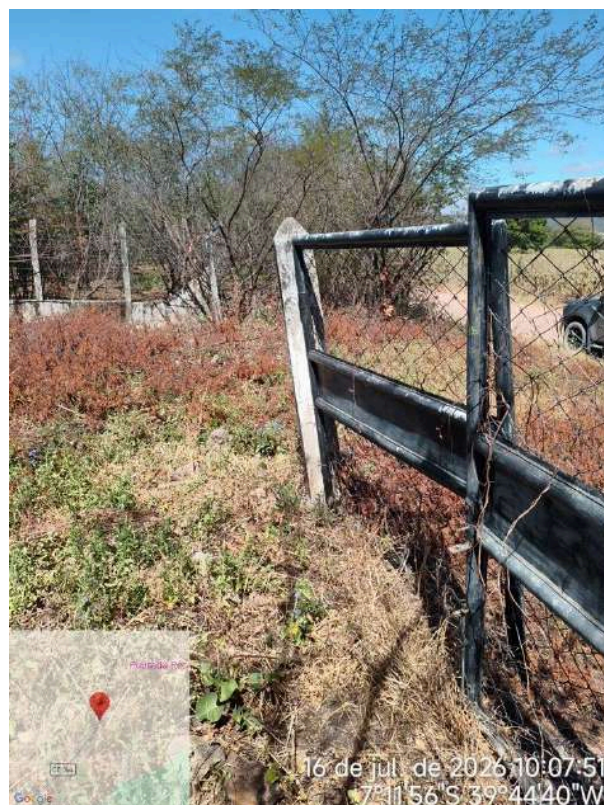
**Foto 98 - TAU (Brejo Grande):** cerca e portão danificados.
