## **RELATÓRIO DE FISCALIZAÇÃO RF/CSB/0055/2026**

**Assunto:** Fiscalização do Sistema de Abastecimento de  
Água do Município de Nova Olinda

**COORDENADORIA DE SANEAMENTO BÁSICO**

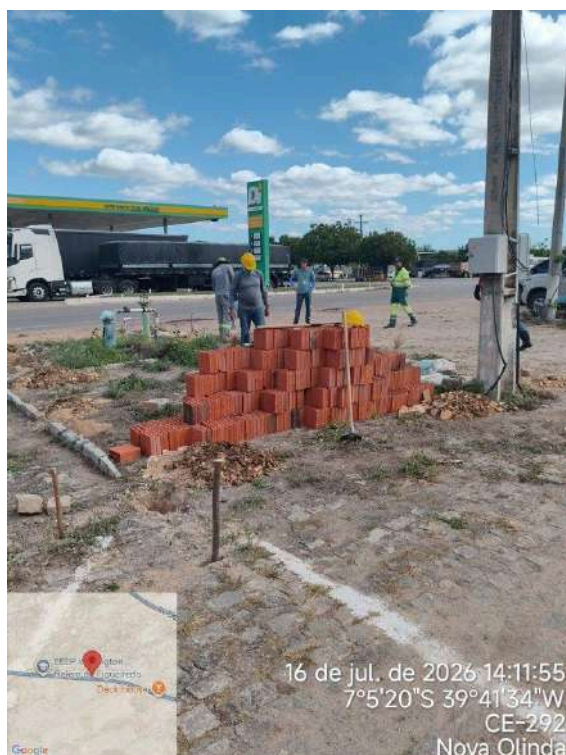
**Foto 6 - RAP-03 / EEAT-03 (Sede):** Registro desprovido de caixa de proteção adequada.

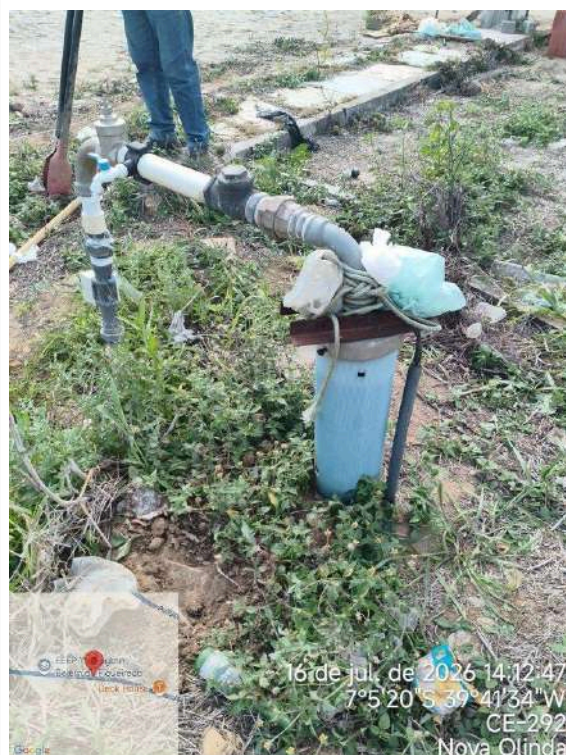
- Escritório Operacional / Loja de Atendimento: banheiro sem identificação; área de espera desprovida de bebedouro ou dispensador de água para os usuários, que está instalado em local com acesso restrito (**Fotos 1 e 2**);
- RAP-03 / EEAT-03: instalações elétricas inadequadas, cabos sem eletrodutos de proteção e isolamento e tomadas sem tampas; unidade desprovida de bomba reserva instalada; registro desprovido de caixa de proteção adequada (**Fotos 3 a 6**);
- PT-13: poço sem identificação; unidade em obras de construção da estrutura de isolamento perimetral, caracterizando obra inacabada; desprovido de laje de proteção; área sem iluminação (**Fotos 7 e 8**);

**Foto 7 - PT-13 (Sede):** Estrutura sem isolamento perimetral (unidade em obras) e sem iluminação.

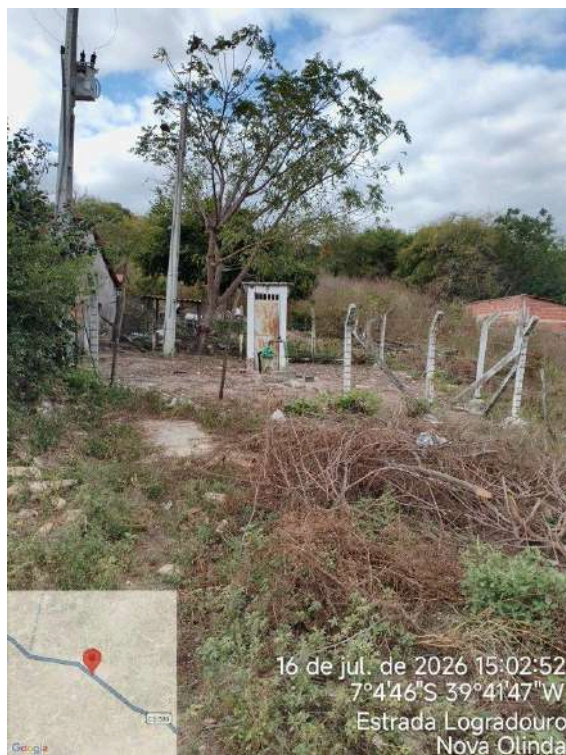
**Foto 8 - PT-13 (Sede):** Poço sem identificação e laje de proteção.

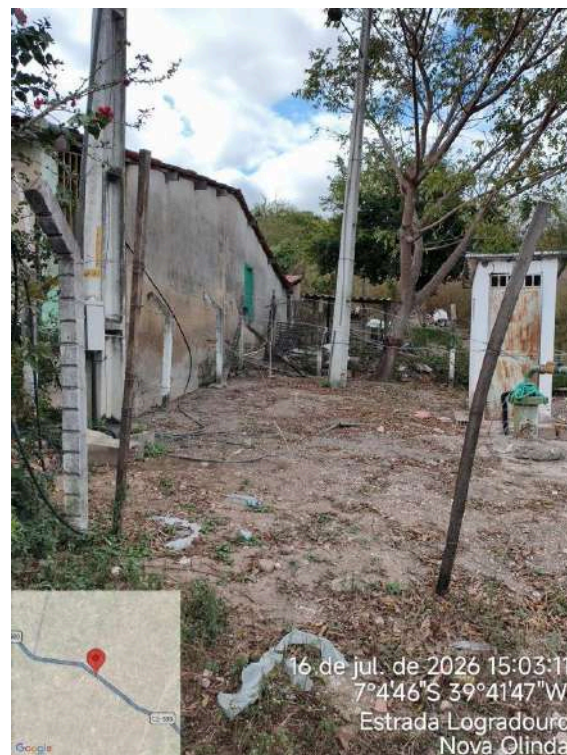
- PT-10: poço sem identificação; abertura de acesso é precária e rústica do tipo "colchete", sem portão estruturado e dispositivo de trancamento por chave e/ou cadeado (**Fotos 9 e 10**);

**Foto 9 - PT-10 (Sede):** ausência de identificação; portão de acesso precário.

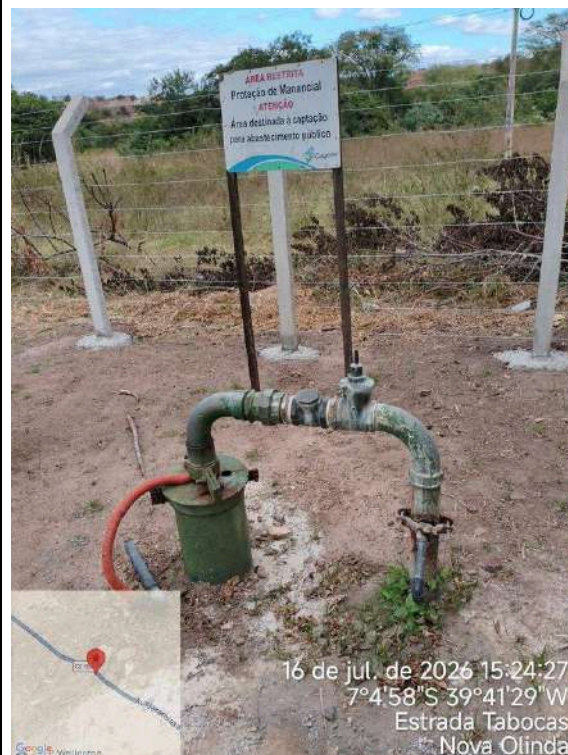
- PT-12: abertura de acesso é precária e rústica do tipo "colchete", sem portão estruturado e dispositivo de trancamento por chave e cadeado; poço desprovido de laje de proteção (**Fotos 13 e 14**);

**Foto 13 - PT-12 (Sede):** portão de acesso precário, do tipo improvisado.

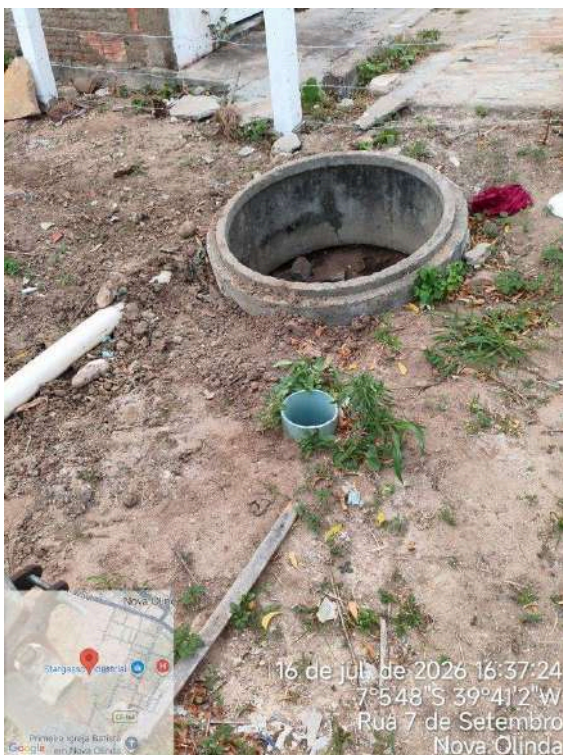
- PT-07: poço sem identificação; abertura de acesso é precária e rústica do tipo "colchete", sem portão estruturado e dispositivo de trancamento por chave e/ou cadeado; registro desprovido de caixa de proteção; caixa de descarga desprovida de tampa; porta da casa do quadro de comando desprovido de dispositivo de trancamento por chave e/ou cadeado; (**Fotos 28 a 30**);

**Foto 28 - PT-07 (Sede):** poço sem identificação; abertura de acesso é precária e rústica do tipo "colchete".

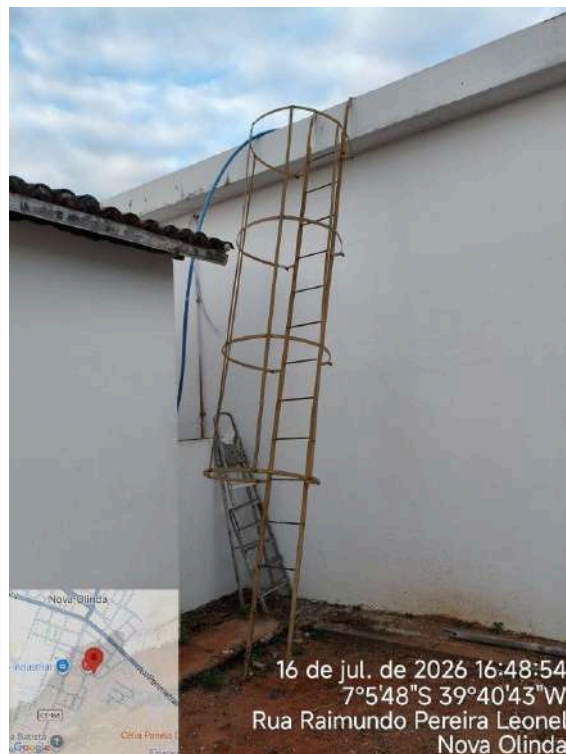
- Pátio: caixa desprovida de tampa na área de circulação (**Foto 31**);
- RAP-01: escada de acesso inadequada, sem corrimão acima do patamar superior e ausência de grade de proteção no patamar superior / laje de cobertura (**Foto 32**);
- REL-02: patamares/plataformas intermediárias desprovidos de grade de proteção (**Foto 33**);
- Sala de apoio: vão de acesso desprovido de porta (**Foto 34**).

**Foto 31 - ETA / Pátio (Sede):** caixa desprovida de tampa.

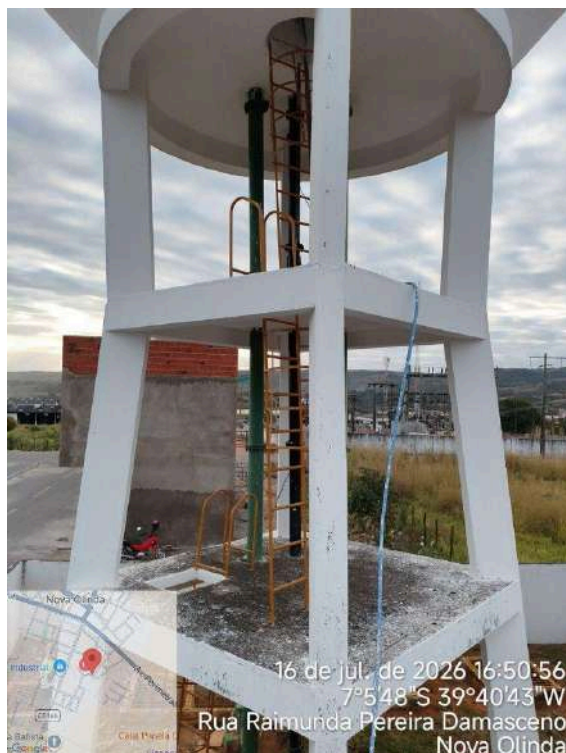
**Foto 32 - ETA / RAP-01 (Sede):** escada de acesso inadequada e ausência de grade de proteção no patamar superior / laje de cobertura.

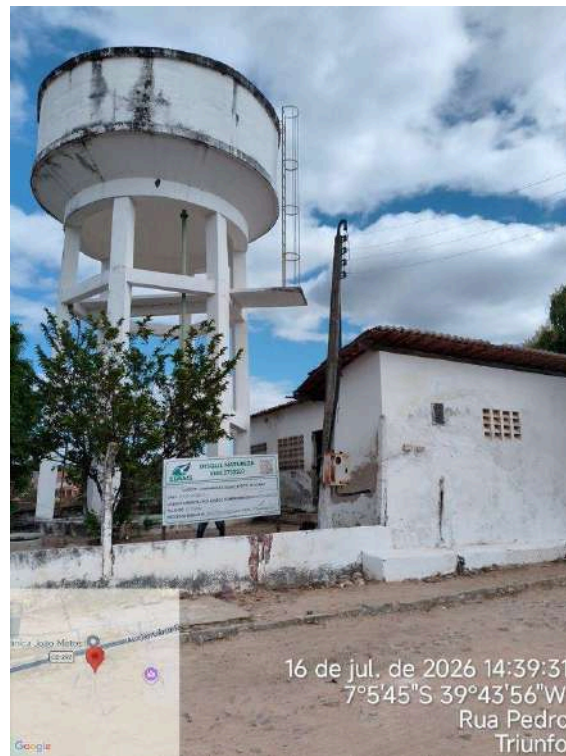
- ◆ Pátio: caixa na área externa desprovida de grade ou tampa de proteção; registros desprovidos de caixa de proteção (**Fotos 36 e 37**);
- ◆ REL-01: unidade sem identificação; plataforma de acesso e laje superior desprovida de grade de proteção; abertura do reservatório não possui tampa (**Fotos 38 e 39**);
- ◆ Laboratório / Casa de Química / Almoxarifado: unidades sem identificação (**Foto 40 e 41**);
- ◆ Apoio ao Operador: o espaço de apoio e permanência dos operadores é improvisado no laboratório e não existe banheiro na ETA, configurando ausência de área própria e segregada dos demais ambientes de trabalho (**Fotos 42 e 43**).

**Foto 37 - ETA / Pátio (Triunfo):** registros sem caixas de proteção e caixa com tampa danificada.

- ETA:
  - ◆ Pátio: cerca, portão e mureta de proteção danificadas; caixa de macromedidor com tampa danificada (**Fotos 36 e 37, 74**);
  - ◆ REL-01: pintura deteriorada; anomalias/patologia estrutural no concreto de um dos pilares do reservatório (**Fotos 38 e 75**);
