## **RELATÓRIO DE FISCALIZAÇÃO RF/CSB/0007/2024**

**Assunto:** Fiscalização dos Sistemas de  
Abastecimento de Água e de Esgotamento Sanitário  
do Município de Mauriti

**COORDENADORIA DE SANEAMENTO BÁSICO**

**Fortaleza – CE  
Maio/2024**

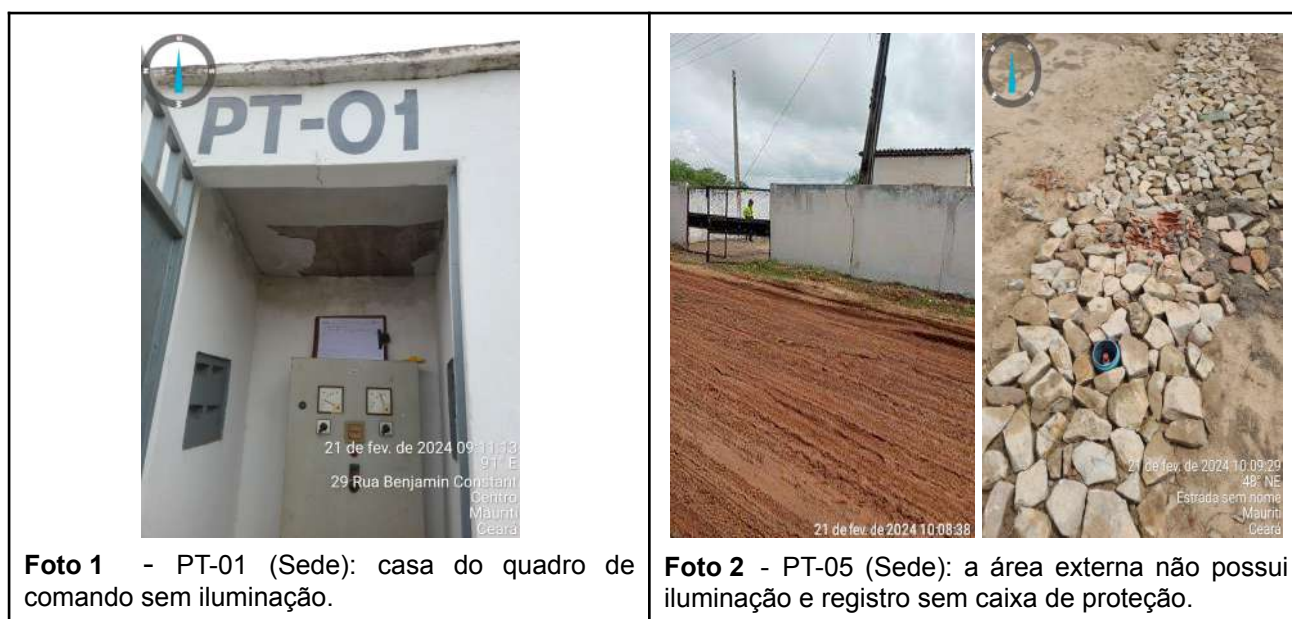
- PT-01: casa do quadro de comando sem iluminação (**Foto 1**);
- PT-05: área externa não possui iluminação e registro sem caixa de proteção (**Foto 2**);
- REL-02: registro sem caixa de inspeção (**Foto 3**);
- PT-07: falta iluminação na casa do quadro de bombas (**Foto 4**);
- PT-08: poço está sem iluminação interna e externa (**Fotos 5 e 6**);
- PT-06 e REL-03: registros sem caixa de inspeção (**Fotos 7 e 8**);

**Foto 3** - REL-02 (Sede): registro sem caixa de inspeção.

**Determinação D3** - A CAGECE deve cumprir as normas técnicas e os procedimentos estabelecidos para a implantação das instalações dos sistemas de abastecimento de água e de esgotamento sanitário, visando corrigir as não conformidades descritas na constatação C3.

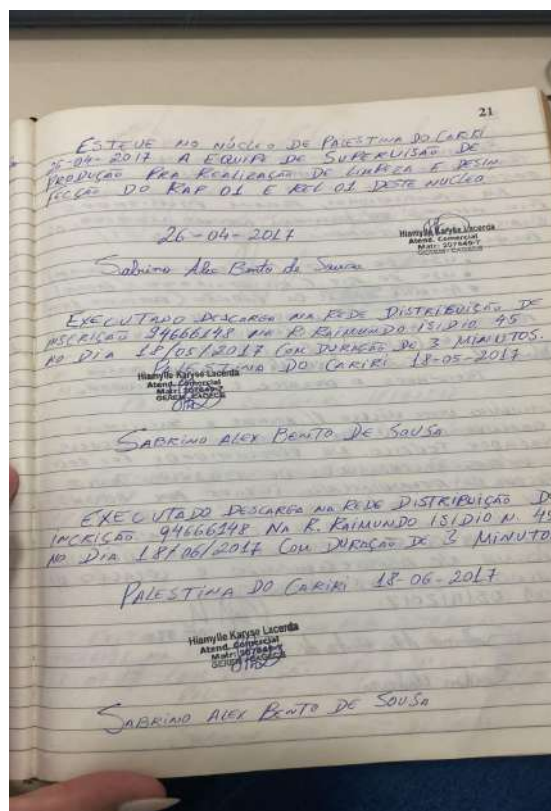
**Figura 4** - Registro da limpeza dos reservatórios do SAA da Localidade Palestina do Cariri.

- REL-01: identificação apagada (**Foto 29**);
- Casa de química: sem iluminação (**Foto 30**);
- PT-03: tampa de proteção da caixa de inspeção fora do lugar (**Foto 31**);
- PT-01: vazamento na tubulação e calçada deteriorada (**Foto 32**);
- A CAGECE apresentou registro referente a limpeza dos reservatórios RAP-01 e REL-01 do SAA da Localidade de Palestina do Cariri datado de 26/04/2017, há mais de 6 meses (**Figura 4**).
