**RELATÓRIO DE FISCALIZAÇÃO**  
**RF/CSB/0009/2024**  
**(NUP: 13012.001150/2024-29) - (PCSB/CSB/0005/2024)**

**Assunto:** Fiscalização dos Sistemas de  
Abastecimento de Água e Esgotamento Sanitário do  
Município de Aratuba

**COORDENADORIA DE SANEAMENTO BÁSICO**

**Fortaleza – CE**  
**Maio/2024**

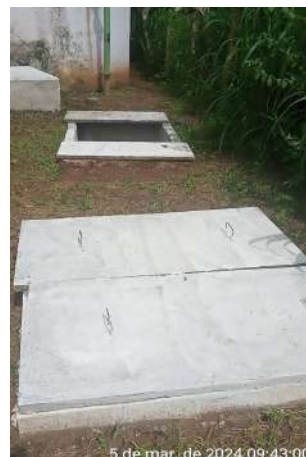
**Foto 6** - RAP-04 / EEAB-02 / PT-02: estruturas sem identificação e caixa sem tampa.

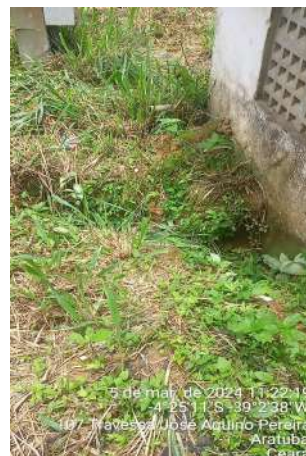
**Foto 10** - EERD-02: registro sem caixa de proteção e inspeção.

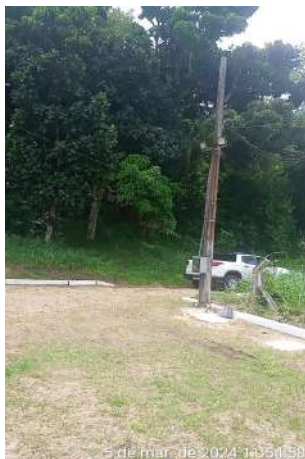
- Área do pátio: existe apenas um poste de iluminação na entrada, que não é suficiente para atender toda a área da ETE (**Foto 11**);
- Reatores: sem identificação e escada sem gaiola de proteção (**Fotos 12 e 13**);
- Casa do operador: não existe casa de apoio ao operador, apenas banheiro (**Foto 14**);
- Sistema de Aeração / depósito / casa de química: o sistema de desinfecção principal está instalado de maneira inadequada junto com o estocagem de produtos químicos, cujo acesso é dificultado pela pouca área disponível e obstruído pelo armazenamento de produtos; sistema alternativo de desinfecção montado em cima da casa de bombas do sistema de aeração, sem escada de acesso e grade de proteção (guarda-corpo) (**Fotos 15 e 16**).

**Foto 11** - Área do pátio: existe apenas um poste de iluminação na entrada, que não é suficiente para atender toda a área da ETE.

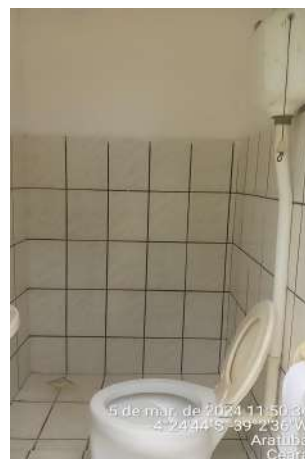
**Foto 14** - Casa do operador: não existe casa de apoio ao operador, apenas banheiro.

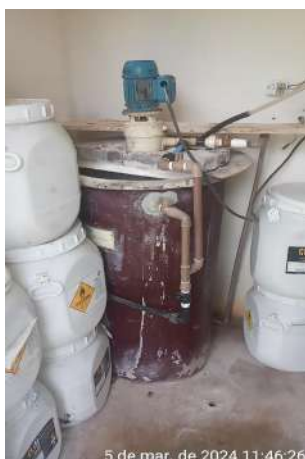
**Foto 15** - Sistema de Aeração / depósito / casa de química: o sistema de desinfecção está instalado de maneira inadequada junto com estocagem de produtos químicos.

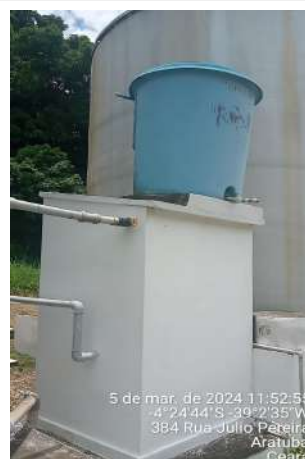
**Foto 16** - Sistema de Aeração / depósito / casa de química: sistema alternativo de desinfecção montado em cima da casa de bombas do sistema de aeração, sem escada de acesso e grade de proteção (guarda-corpo).

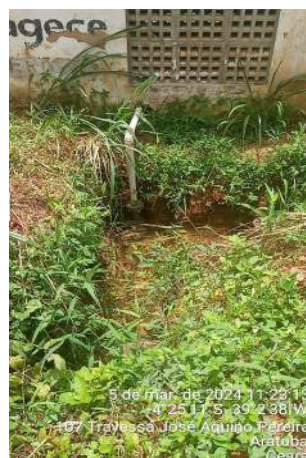
**Foto 46** - EERD-02: buracos na área do pátio e mato crescido.
