RELATÓRIO DE FISCALIZAÇÃO
RF/CSB/0010/2024
(NUP: 13012.001151/2024-73) - (PCSB/CSB/0006/2024)

Assunto: Fiscalização dos Sistemas de Abastecimento de Água e Esgotamento Sanitário do Município de Mulungu

COORDENADORIA DE SANEAMENTO BÁSICO

Fortaleza – CE
Mai/2024

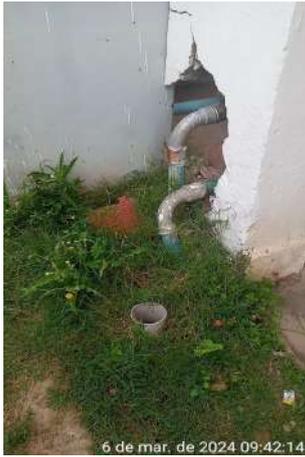
Foto 7 - EERD-01: Infraestrutura com buraco na parede sem acabamento e registro sem caixa de proteção.

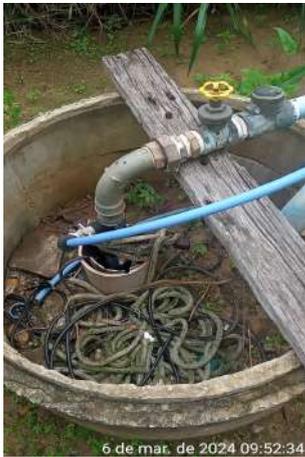
Foto 9 - PT-05: tubulação sobre o solo e sem eletroduto de isolamento e proteção; tubo de revestimento do poço sem tamponamento.

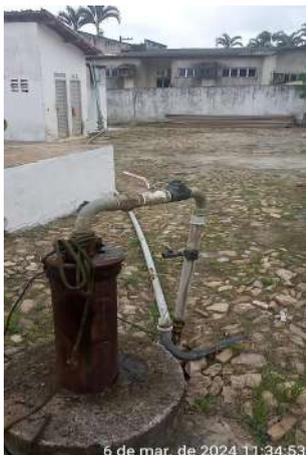
- ETA / PT-10: sem identificação; tubulação de recalque do poço instalada de forma inadequada sobre o solo na área de circulação da ETA; instalações elétricas do poço e do quadro de comando, localizado na casa de abrigo do antigo PA, inadequadas e precárias, com cabos sobre o solo e emendas expostas sem eletroduto de isolamento e proteção e caixa de passagem sem tampa (**Fotos 19 a 22**).

Foto 19 - ETA / PT-10: sem identificação; tubulação de recalque do poço instalada de forma inadequada sobre o solo na área de circulação da ETA.

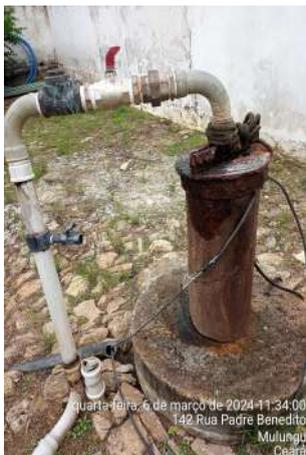
Foto 20 - ETA / PT-10: instalações elétricas do poço e do quadro de comando, localizado na casa de abrigo do antigo PA.

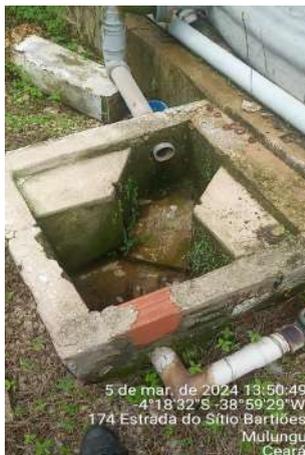
- ETE: sem identificação que a área é destinada ao tratamento de esgoto (**Foto 24**).
- ETE / Reatores: escada tipo marinheiro inadequada, sem gaiola de proteção e caixas sem tampas (**Fotos 24 e 25**);
- ETE / Casa do operador: banheiro sem revestimento lavável (**Foto 26**).

Foto 25 - ETE / Reatores: caixas sem tampas.

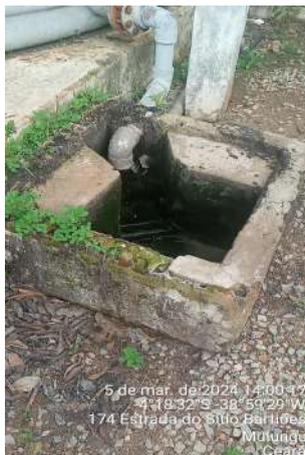
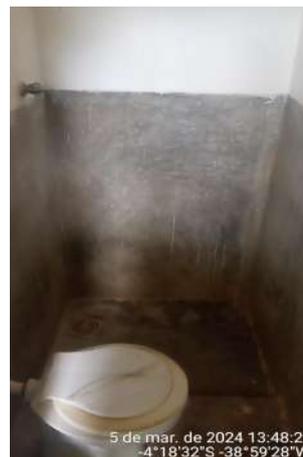
Foto 26 - ETE / Reatores: banheiro sem revestimento lavável.

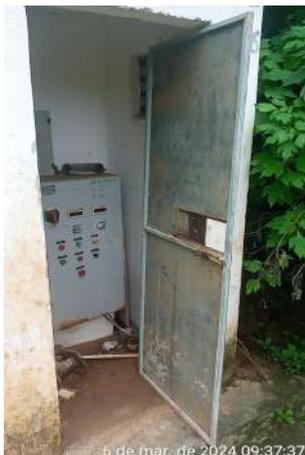
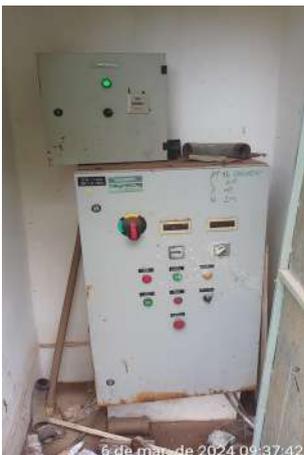
- PT-13: casa do quadro de comando sem limpeza, com lixo acumulado no interior da caixa de proteção do poço; pintura deteriorada (**Fotos 27 e 28**);
- PT-16: casa do quadro de comando com portão danificado e sem iluminação interna, pintura deteriorada; ambiente sujo de restos de materiais e lixo acumulado; quadro de comando instalado de forma improvisada sobre o antigo (**Fotos 29 e 30**);

Foto 29 - PT-16: casa do quadro de comando com portão danificado e sem iluminação interna e necessitando de pintura e limpeza; quadro instalado de forma improvisada sobre o antigo.

Determinação D4 - A CAGECE deve realizar operação e manutenção adequada das unidades integrantes dos sistemas de abastecimento de água e de esgotamento sanitário, visando corrigir as não conformidades descritas na constatação C4.

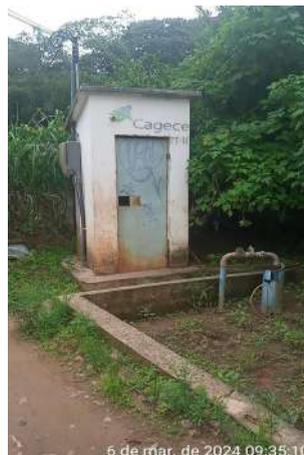
Foto 30 - PT-16: casa do quadro de comando necessitando de pintura e limpeza.

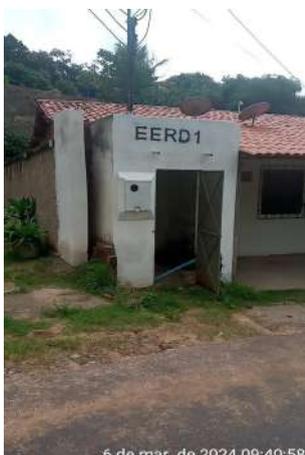
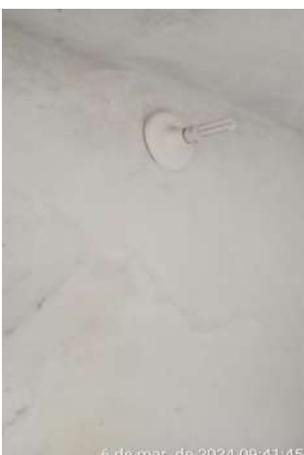
- EERD-01: ambiente com sujeira e pintura deteriorada; casa de comando com lâmpada de iluminação interna queimada (**Foto 31**);
- PT-05: casa do quadro de comando com infraestrutura danificada, ambiente com sujeira, pintura deteriorada e portão danificado e sem iluminação interna; área externa sem iluminação e apresentando erosão do solo; quadro de alimentação de energia com tampa danificada (**Fotos 32 e 33**);

Foto 31 - EERD-01: necessitando de limpeza e pintura e casa de comando sem iluminação interna (Lâmpada queimada).

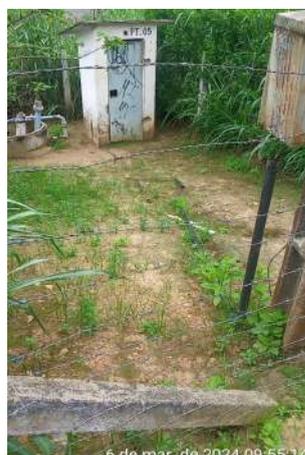
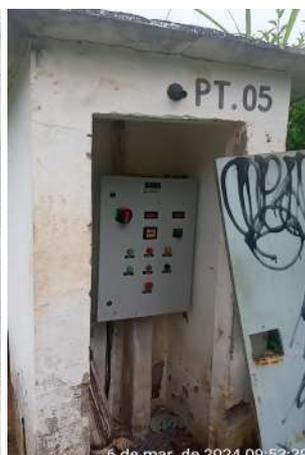
Foto 32 - PT-05: casa do quadro de comando com infraestrutura danificada, necessitando de limpeza e pintura e com portão danificado e sem iluminação interna.

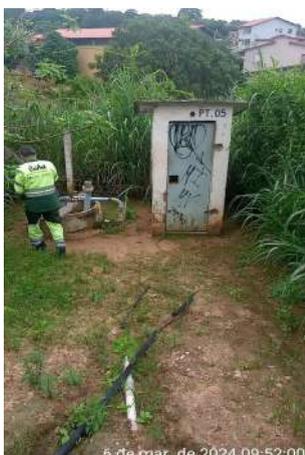
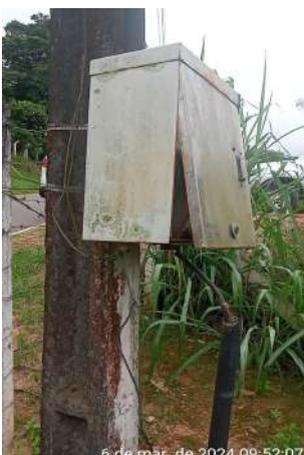
Foto 33 - PT-05: área externa sem iluminação e apresentando erosão do solo; quadro de alimentação de energia com tampa danificada.

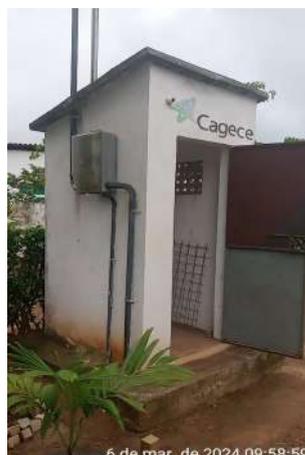
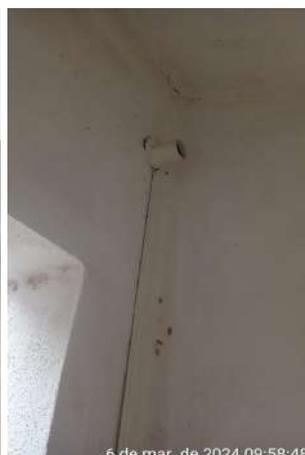
- PT-17: ausência de lâmpadas de iluminação (**Foto 34**);
- PT-06: pintura deteriorada; caixa com água empossada e abertura na tampa (**Fotos 35 e 36**);

Foto 34 - PT-17: ausência de iluminação (sem lâmpadas).

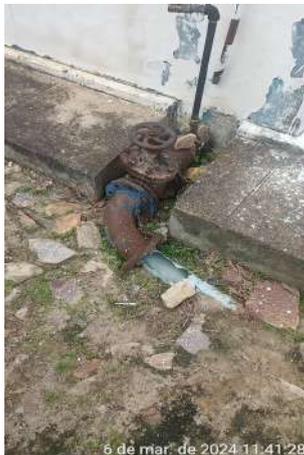
- ETA / Filtros: pintura deteriorada e identificação não visível do F-02 (**Foto 47**);
- ETA / RAP-01: pintura deteriorada; abertura de inspeção sem fechamento hermético e servindo de entrada improvisada às tubulações de recalque e tubulação de descarga do reservatório danificada (**Fotos 48 e 49**);

Foto 49 - ETA / RAP-01: tubulação de descarga do reservatório danificada.

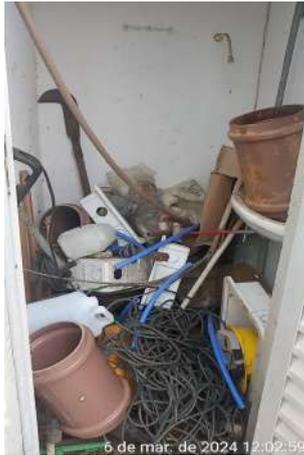
- ETA / Depósito / Banheiro: infraestrutura utilizadas para depósito indevido de materiais sem organização e controle; pintura deteriorada (**Fotos 58 a**

Foto 59 - ETA / Depósito / Banheiro: infraestruturas utilizadas para depósito indevido de materiais sem organização e controle; pintura desgastada.

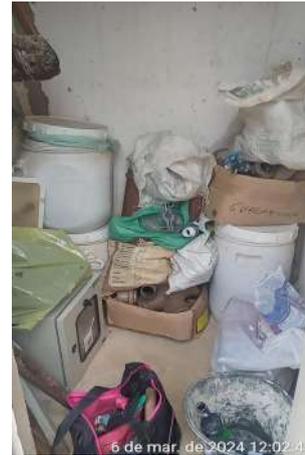
Foto 60 - ETA / Depósito / Banheiro: infraestruturas utilizadas para depósito indevido de materiais sem organização e controle; pintura desgastada.

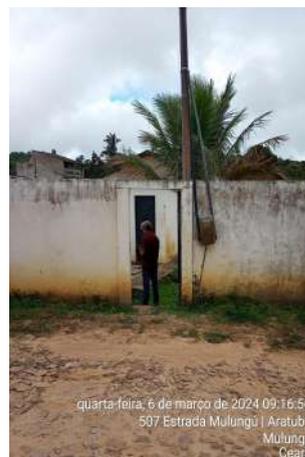
- PR-01 / PT-25: infraestrutura com pintura deteriorada e falta de identificação; cabos expostos sobre o solo, sem eletroduto de isolamento e proteção; casa do quadro de comando está sem iluminação e tomada sem fixação; o PT-25 não tem laje de proteção; existe uma caixa de inspeção sem tampa; poço de reunião PR-01 com tampas sem fechamento hermético e abertura na laje (furo); registro sem caixa de proteção (**Fotos 64 a 67**);

Foto 64 - PR-01 / PT-25: instalações inadequadas com pintura desgastada, cabos sem eletroduto de isolamento e proteção, e expostos sobre o solo; existe uma caixa de inspeção sem tampa.

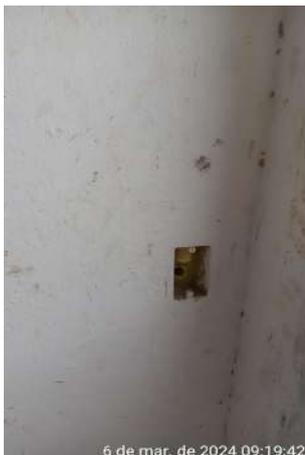
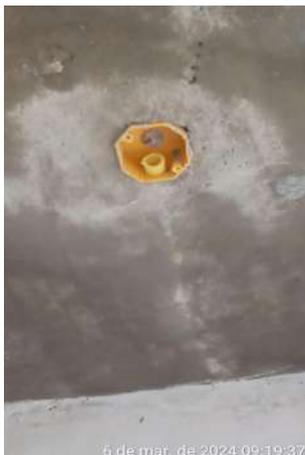
Foto 65 - PR-01 / PT-25: casa do quadro de comando está sem iluminação e tomada sem fixação.

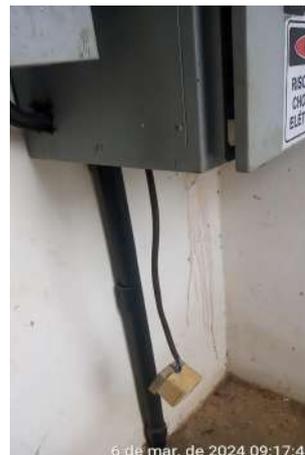
Foto 66 - PR-01 / PT-25: casa do quadro de comando está sem iluminação e tomada sem fixação.

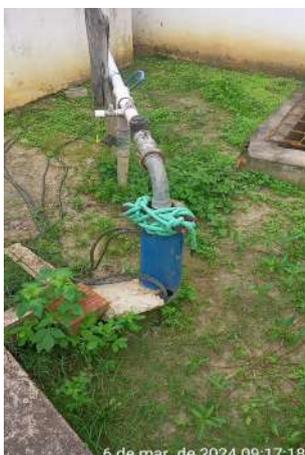
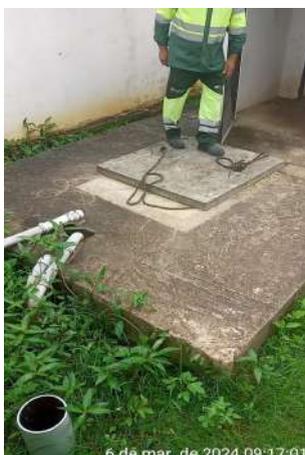
Foto 67 - PR-01 / PT-25: casa do quadro de comando está sem iluminação e tomada sem fixação; existe uma caixa de inspeção sem tampa.

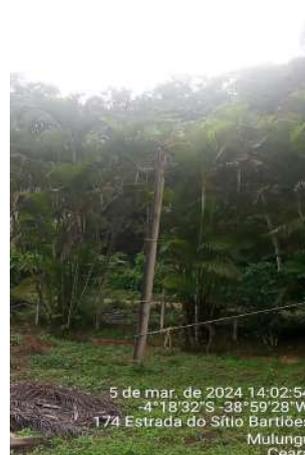
- SES / Pátio interno: postes de iluminação com luminárias danificadas e áreas da ETE sem iluminação necessária (**Fotos 68 e 69**);
- Tratamento Preliminar: fiação inadequada com fios emaranhados e expostos sem caixa de isolamento e proteção (**Foto 70**);
- ETE / Reatores: tampas dos reatores fora do lugar e tampas danificadas (**Fotos 71 e 72**);
- Casa do Operador: pintura e móveis de apoio deteriorados (**Fotos 73 e 74**);
- Tanque de contato: escada tipo marinho danificada (**Foto 75**);
- Casa de química / Sopradores / Depósito: pintura e reboco deteriorados, materiais armazenados sem organização e controle (**Foto 76**);
- Grupo gerador: casa do gerador com pintura e identificação deteriorados e equipamento inoperante (**Foto 77**);

Foto 68 - SES / Pátio interno: postes de iluminação com luminárias danificadas e áreas da ETE sem iluminação necessária.

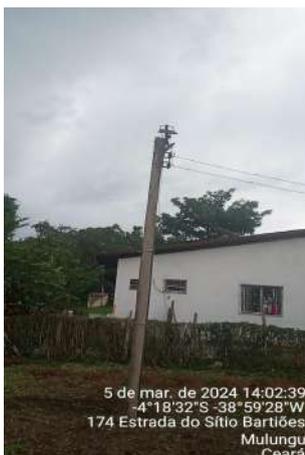
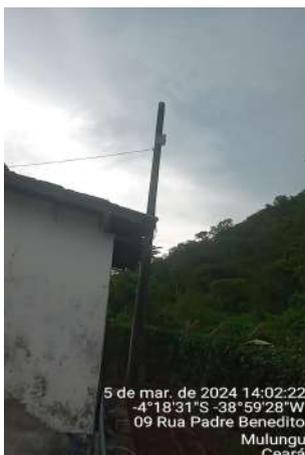
Foto 69 - SES / Pátio interno: postes de iluminação com luminárias danificadas e áreas da ETE sem iluminação necessária .

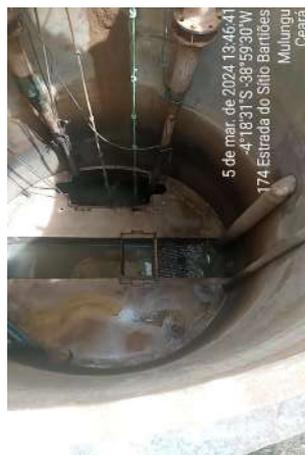
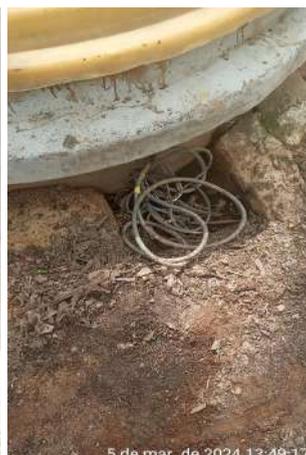
Foto 70 - Tratamento Preliminar: fiação inadequada com fios emaranhados e expostos sem caixa de isolamento e proteção.

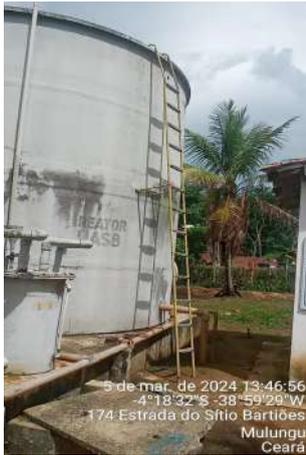
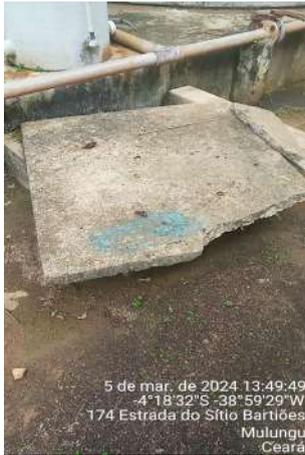
Foto 71 - ETE / Reatores: tampas dos reatores fora do lugar e tampas danificadas.

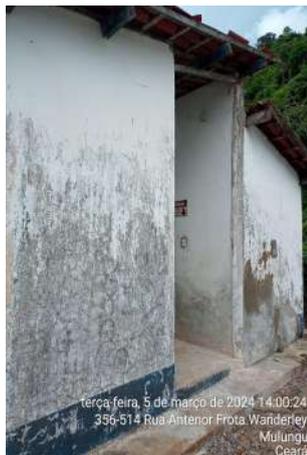
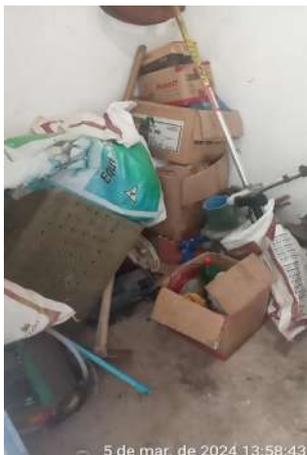
- PT-32: poço lacrado pela pavimentação sem acesso facilitado para serviços de manutenção (**Foto 79**);
- PT-26 / PT-32: quadros de comando exposto sem proteção da ação de terceiros (**Fotos 79 e 80**);
- ETA_Banheiro externo / Depósito / ETE_Casa de Química / Sopradores / Depósito: infraestruturas utilizadas para depósito indevido de materiais descartados sem organização e controle (**Fotos 81 e 82**).

Foto 81 - ETE_Casa de Química / Sopradores / Depósito: infraestruturas utilizadas para depósito indevido de materiais descartados sem organização e controle.

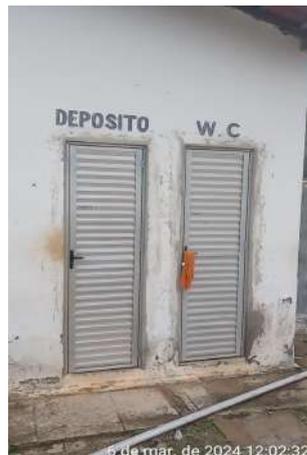
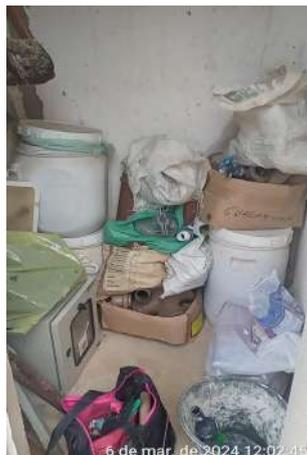
Foto 82 - ETA / Banheiro externo / Depósito: infraestruturas utilizadas para depósito indevido de materiais descartados sem organização e controle

- > ETA / Depósito / Banheiro: infraestrutura utilizadas para depósito indevido de materiais sem organização e controle; pintura deteriorada;
- > PT-14: infraestrutura com reboco e pintura deteriorados, e área com acúmulo de sujeira; identificação do poço apagada; casa do quadro de comando sem iluminação interna; instalações precárias e inadequadas com fiação sobre o solo, sem eletrodutos de proteção e quadro com apoios improvisados sobre carretéis;
