## **RELATÓRIO DE FISCALIZAÇÃO**

### **RF/CSB/0015/2024**

**Assunto:** Fiscalização dos Sistemas de  
Abastecimento de Água e Esgotamento Sanitário do  
Município de Itapipoca

**COORDENADORIA DE SANEAMENTO BÁSICO**

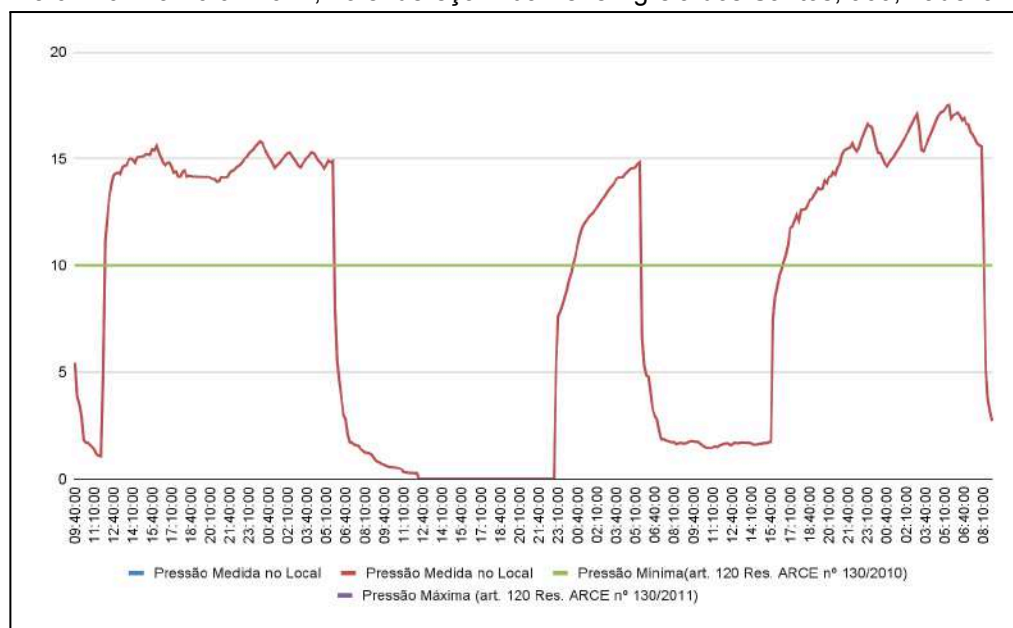
**Figura 6** - Monitoramento da pressão no SAA da Sede de Itapipoca, de 23/04/2024 a 26/04/2024, no endereço: Rua Irene Agrela dos Santos, 960, Ladeira.

A ARCE realizou medição contínua de pressão, com instalação do aparelho *datalogger* na rede de distribuição do SAA da Sede de Itapipoca, no endereço Rua Irene Agrela dos Santos, 960, Ladeira, no período de 23/04/2024 às 09:40h a 26/04/2024 às 08:50h. Constatou-se pressão fora da faixa de 10 mca a 50 mca, em 192 das 428 aferições realizadas, o que representa 44,86% do período analisado (**Figura 6**).

A ARCE realizou medição contínua de pressão, com instalação do aparelho *datalogger* na rede de distribuição do SAA da Sede de Itapipoca, no endereço Rua Irene Agrela dos Santos, 960, Ladeira, no período de 23/04/2024 às 09:40h a 26/04/2024 às 08:50h. Constatou-se descontinuidade no dia 24/04/2024 das 10:50h às 22:50h, contabilizando 73 das 428 aferições realizadas, o que representa 17,06% do período analisado (**Figura 6**).

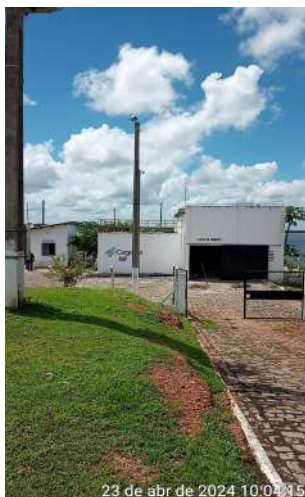
- Manancial / Captação Gameleira: sem placa indicativa de que aquela é área de preservação e destinada ao abastecimento de água e RAP-06 sem identificação e escada tipo marinho sem gaiola de proteção (**Fotos 1 e 2**);
- Manancial / Captação Poço Verde: falta de identificação da área e caixas sem tampas de proteção (**Fotos 3 e 4**);
- Manancial / Captação Garapa: sem placa indicativa de que aquela é área de preservação e destinada ao abastecimento de água (**Foto 5**);
- ETA-02: dispositivos como registros, entre outros, sem caixas de proteção ou caixas de proteção sem tampas (**Fotos 6 e 7**);

**Foto 1** - Manancial / Captação Gameleira (Sede): sem placa indicativa de ser área de preservação e destinada ao abastecimento de água.

**Determinação D3** - A CAGECE deve cumprir as normas técnicas e os procedimentos estabelecidos para a implantação das instalações dos sistemas de abastecimento de água e de esgotamento sanitário, visando corrigir as não conformidades descritas na constatação C3.

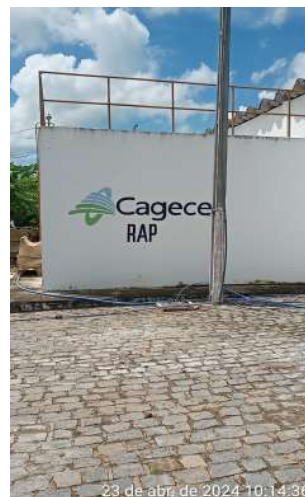
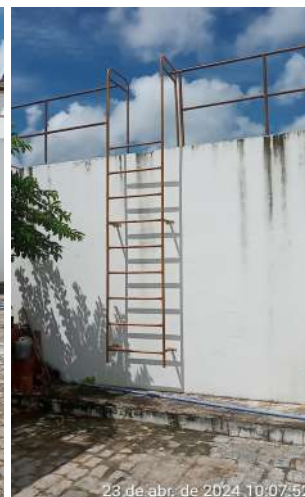
**Foto 2** - Manancial / Captação Gameleira (Sede): RAP-06 sem identificação e escada tipo marinheiro sem gaiola de proteção.

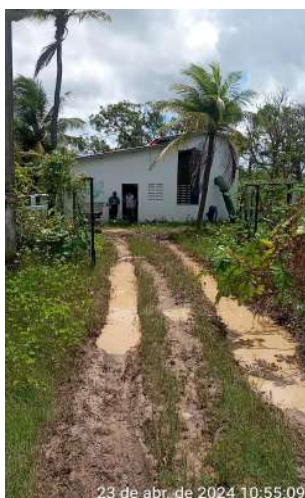
**Foto 3** - Manancial / Captação Poço Verde (Sede): falta de identificação da área.

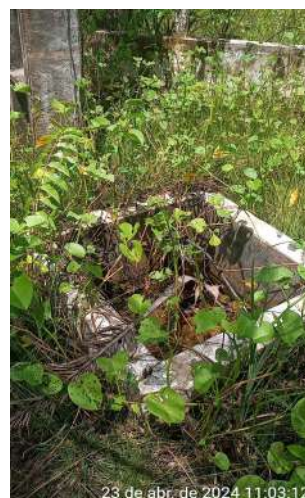
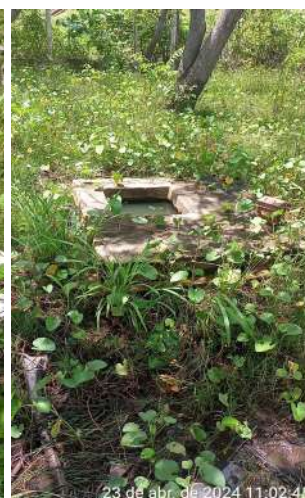
**Foto 4** - Manancial / Captação Poço Verde (Sede): caixas sem tampa de proteção.

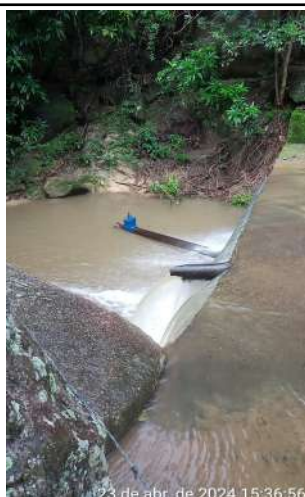
**Foto 5** - Manancial / Captação Garapa (Sede): sem placa indicativa de ser área de preservação e destinada ao abastecimento de água.

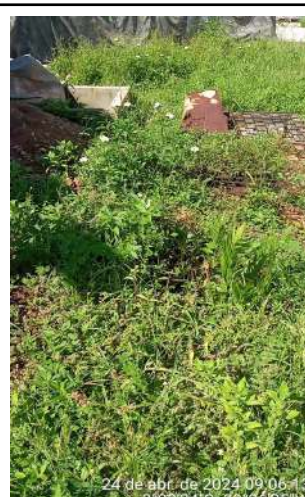
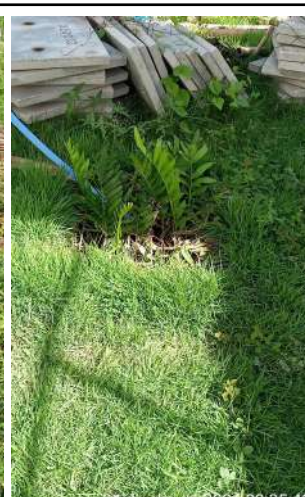
**Foto 6** ETA-02 (Sede): dispositivos (registros, entre outros) sem caixas de proteção ou caixas sem tampas.

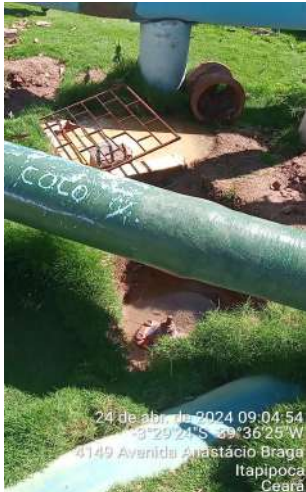
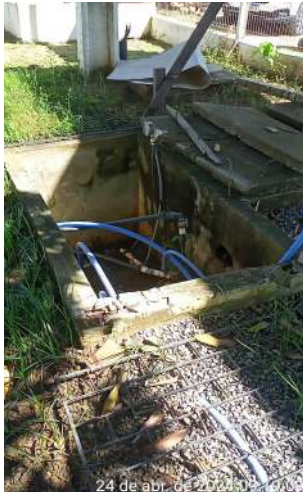
**Foto 7 - ETA-02 / Dispositivos diversos (Sede):** dispositivos sem caixas de proteção.

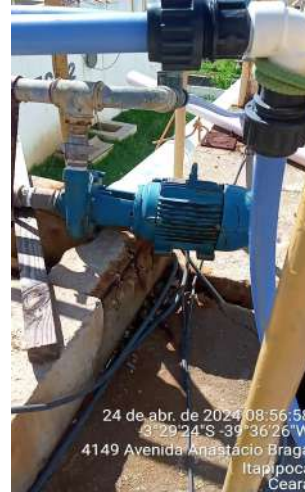
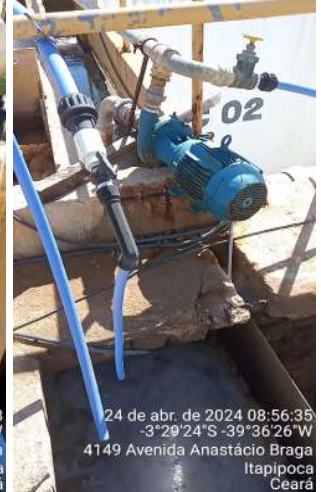
- ETA-02 / Floculadores (FLC-01 e 02) / Decantadores (DEC-01 A 04) / Filtros (F-01 a 08): bombeamento e tubulações hidráulicas instalados de forma precária e improvisada, tem-se conjunto motor-bomba sem base de sustentação e tubulações conduzidas por sobre o piso da passarela ou cruzando a mesma e obstruindo a passagem; instalações elétricas inadequadas com cabos/fiação sem eletrodutos de isolamento e proteção, conduzidos pelas grades de proteção (corrimões) e por sobre o piso das passarelas, lâmpadas instaladas nas grades de proteção (corrimões) ou em postes improvisados (**Fotos 8 a 13**);

**Foto 8 - ETA-02 (Sede):** instalação de bombeamento instalados de forma precária e improvisada, motor-bomba sem base de sustentação.

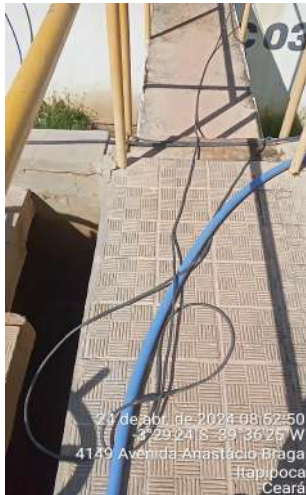
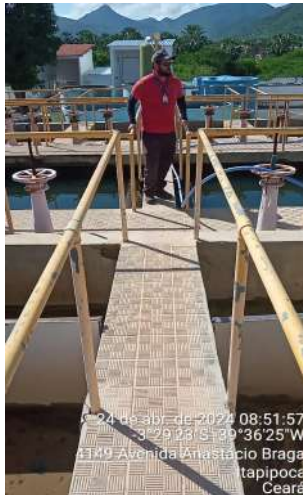
**Foto 9 - ETA-02 (Sede):** tubulações conduzidas por sobre o piso da passarela ou cruzando a mesma e obstruindo a passagem.

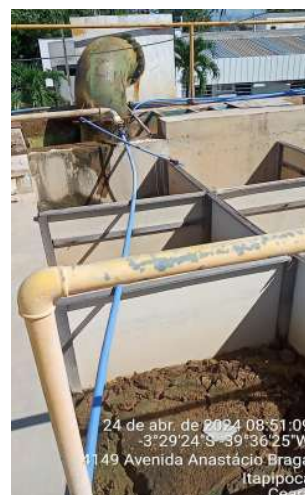
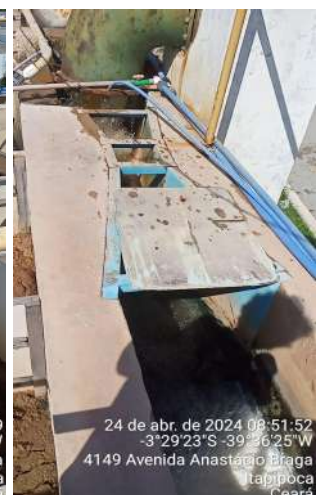
**Foto 10- ETA-02 (Sede):** tubulações conduzidas por sobre o piso da passarela ou cruzando a mesma e obstruindo a passagem.

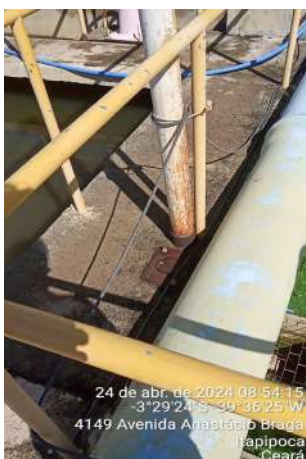
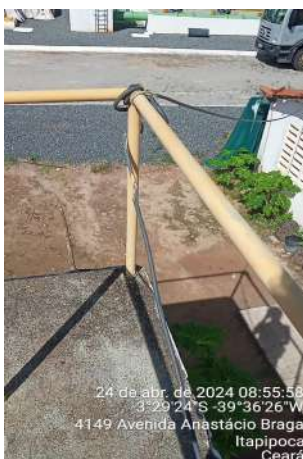
**Foto 11- ETA-02 (Sede):** instalações elétricas inadequadas com cabos/fiação sem eletrodutos de isolamento e proteção, conduzidos pelas grades de proteção e por sobre o piso das passarelas.

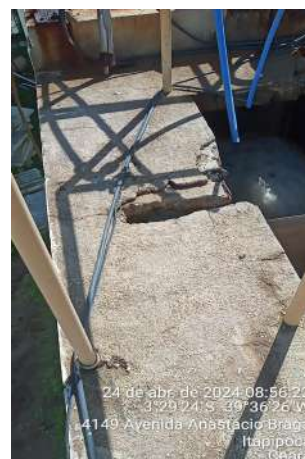
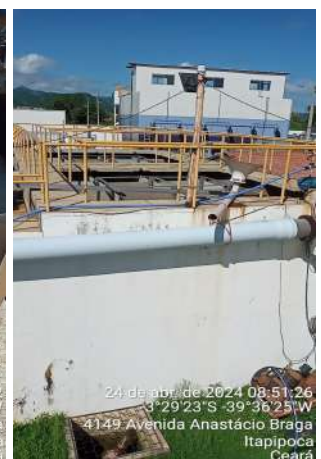
**Foto 12 - ETA-02 (Sede):** instalações elétricas inadequadas com cabos/fiação sem eletrodutos de isolamento e proteção, conduzidos pelas grades de proteção e por sobre o piso das passarelas.

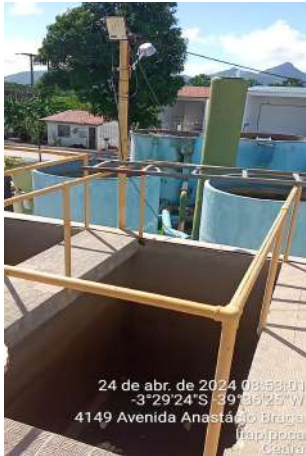
**Foto 13-** ETA-02 (Sede): lâmpadas instaladas nas grades de proteção (corrimão) ou em postes improvisados.

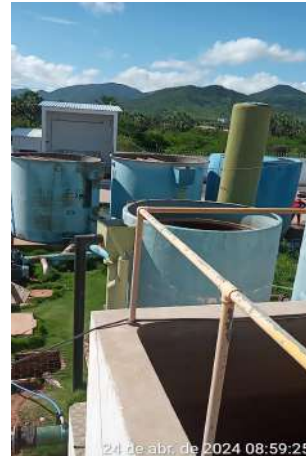
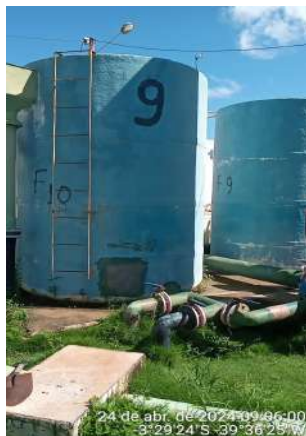
- ETA-02 / Filtros F-09 a F-11: filtros sem tampas; sem escadas tipo marinho ou escadas tipo marinho inadequadas, sem guarda-corpo acima do patamar superior da estrutura e sem gaiola de proteção (**Fotos 14 a 16**);

**Foto 15 -** ETA-02 / Filtros F-09 a F-11 (Sede): sem escadas ou escadas tipo marinheiro inadequadas, sem guarda-corpo acima do patamar superior da estrutura e sem gaiola de proteção.

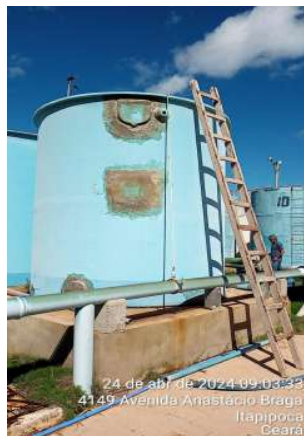
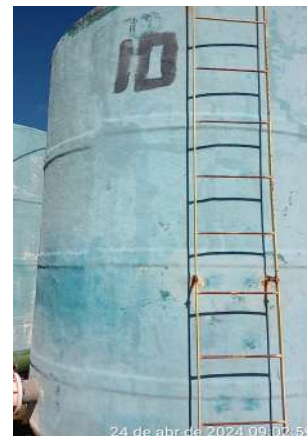
**Foto 16 -** ETA-02 / Filtros F-09 a F-11 (Sede): sem escadas ou escadas tipo marinheiro inadequadas, sem guarda-corpo acima do patamar superior da estrutura e sem gaiola de proteção.

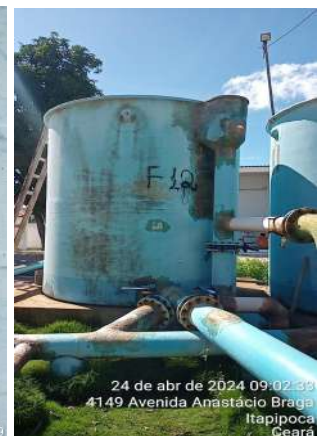
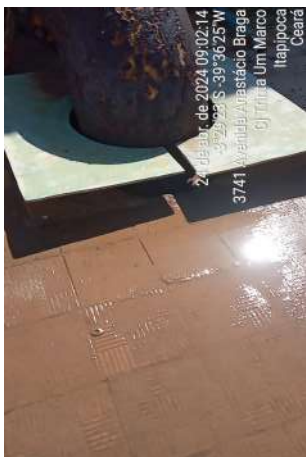
- ETA-02 / REN-01: reservatório não tem controle de nível e água transborda, inundando e lavando a laje de cobertura, cuja água retorna para dentro do mesmo, por meio da chaminé da abertura de inspeção que está quebrada; tubulação por sobre a laje de cobertura (**Fotos 17 a 18**);

**Foto 17 -** ETA-02/REN-01 (Sede): reservatório não tem controle de nível e água transborda, inundando e lavando a laje de cobertura, cuja água retorna para dentro do mesmo, por meio da chaminé da abertura de inspeção que está quebrada; tubulação por sobre a laje de cobertura.

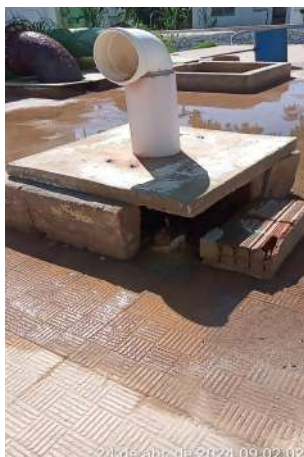
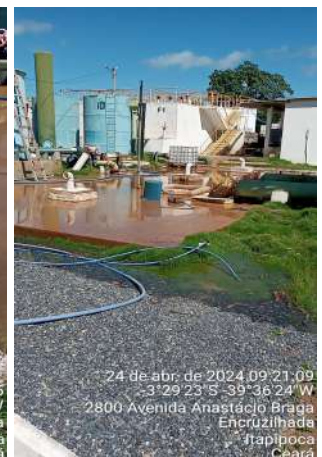
**Foto 18 -** ETA-02/REN-01 (Sede): reservatório não tem controle de nível e água transborda, inundando e lavando a laje de cobertura, cuja água retorna para dentro do mesmo, por meio de abertura de inspeção, cuja chaminé está quebrada; tubulação por sobre a laje de cobertura.

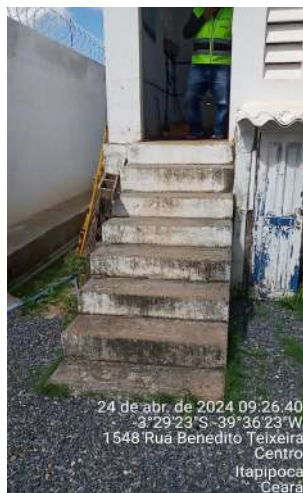
- ETA-02 / Cloração: escadaria de acesso sem corrimão, disjuntores sem caixas de proteção e caixas elétricas sem tampas (**Fotos 19 e 20**);
- ETA-02 / RSE-01: sem identificação, sem escada tipo marinho, instalações elétricas sem eletrodutos de isolamento e proteção, sem ventilação e caixas sem tampas (**Fotos 21 a 23**);

**Foto 19** - ETA-02 / Cloração (Sede): escadaria de acesso sem corrimãos.

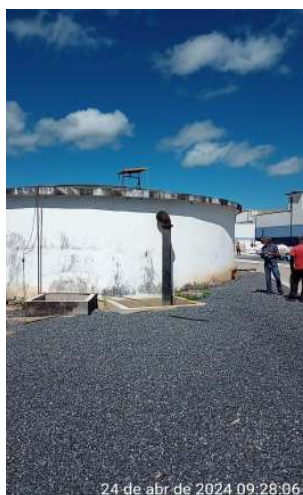
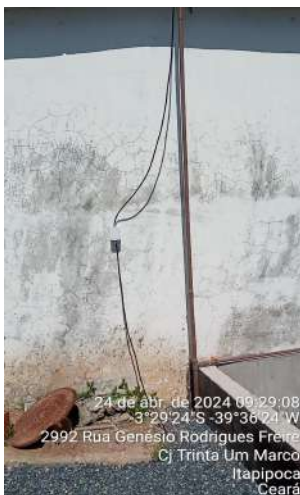
**Foto 20** - ETA-02 / Cloração (Sede): disjuntores sem caixas de proteção e caixas elétricas sem tampas.

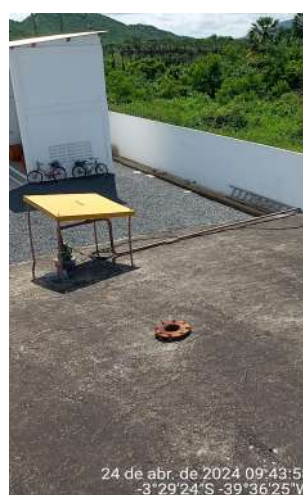
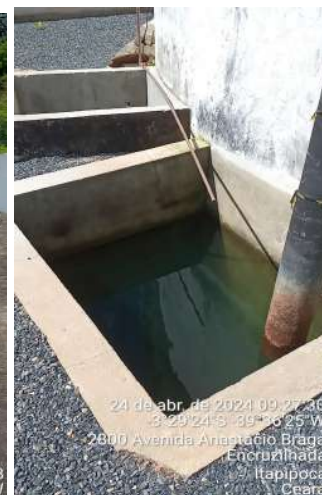
**Foto 21** - ETA-02 / RSE-01 (Sede): sem identificação, sem escada tipo marinheiro, instalações elétricas sem eletrodutos de isolamento e proteção, sem ventilação e caixas sem tampas.

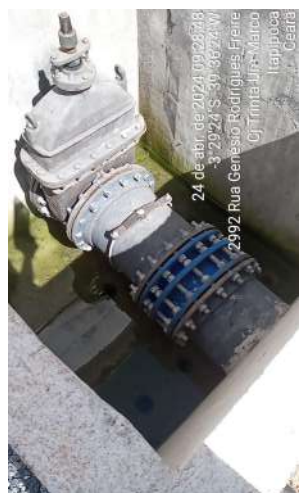
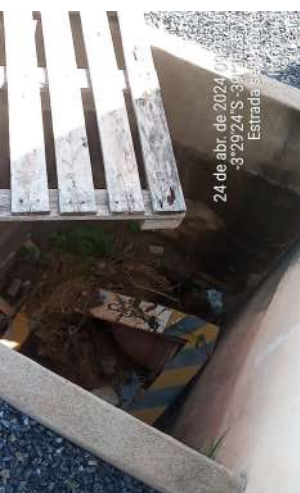
**Foto 22** - ETA-02 / RSE-01 (Sede): sem ventilação e caixas sem tampas.

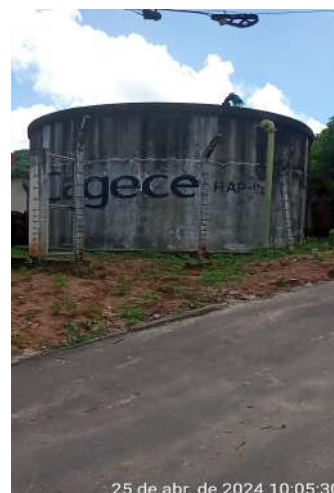
**Foto 23** - ETA-02 / RSE-01 (Sede): sem ventilação e caixas sem tampas.

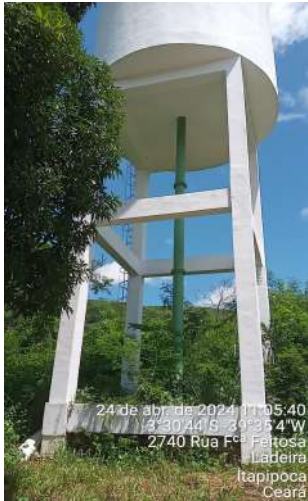
- RAP-05: não tem escada tipo marinho e sem iluminação (**Foto 24**);
- ETA-01 / REL-01: sem identificação (**Foto 25**);
- ETA-01 / Casa de Química: escadaria sem corrimão (**Foto 26**);

**Foto 24** - RAP-05 (Sede): não tem escada tipo marinheiro e sem iluminação.

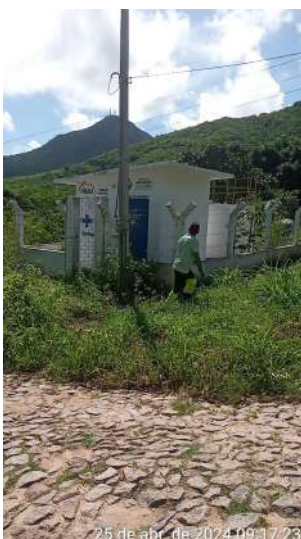
- ETA-01: casa dos registros/filtros/laboratório sem identificação (**Foto 27**);
- RAP's Estrada da Serrinha: três reservatórios sem identificação (**Fotos 28 e 29**);

**Foto 28** - RAP's Estrada da Serrinha (Sede): reservatório sem identificação

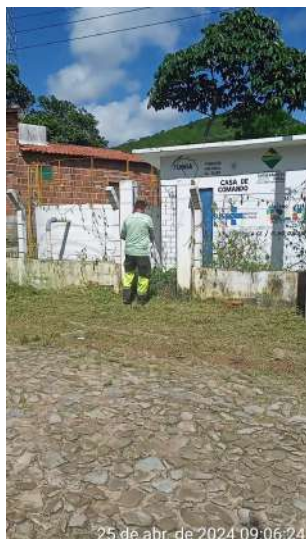
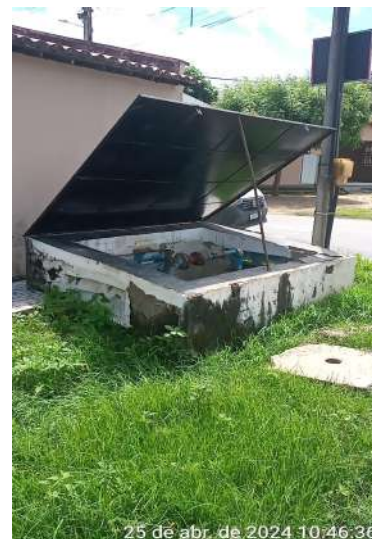
**Foto 29** - RAP's Estrada da Serrinha (Sede): reservatórios sem identificação.

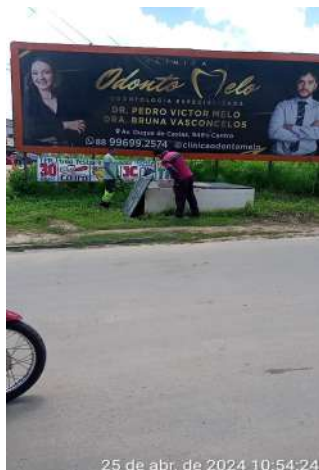
- EERD-01: sem identificação (**Foto 30**);
- EERD-SN: sem identificação (**Foto 31**);
- RAP-03: sem infraestrutura de isolamento e proteção (**Foto 32**).

**Foto 30** - EERD-01 (Sede): sem identificação.

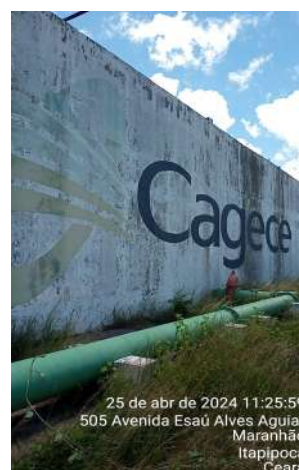
**Foto 31** - EERD-SN (Sede): sem identificação.

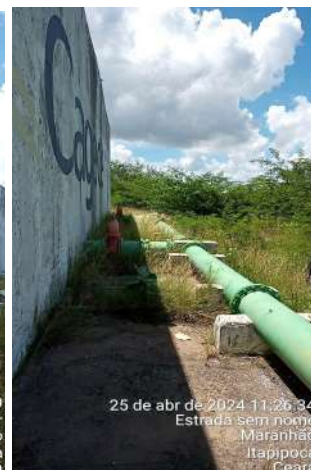
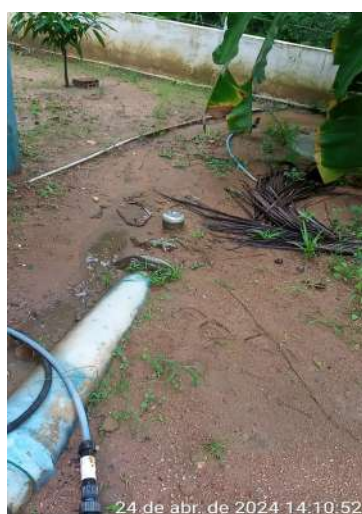
**Foto 32** - RAP-03 (Sede): sem infraestrutura de isolamento e proteção.

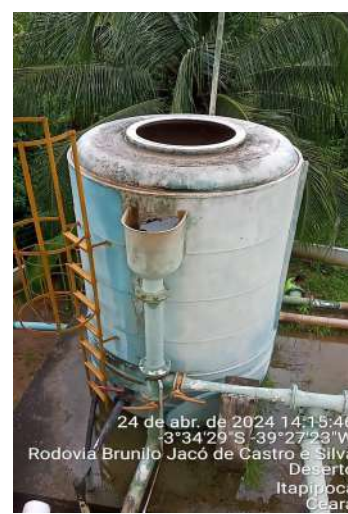
- ETA / Pátio externo: macromedidor sem caixa de proteção (**Foto 33**);
- ETA / Filtros: sem tampas de cobertura do filtro e da caixa de saída da água (**Fotos 34**);

**Foto 33** ETA / Pátio externo (Deserto): macromedidor sem caixa de proteção.

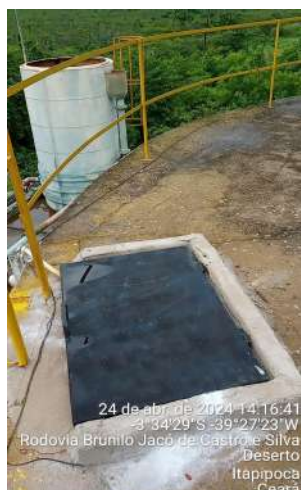
**Foto 34** ETA / Filtro (Deserto): sem tampas.

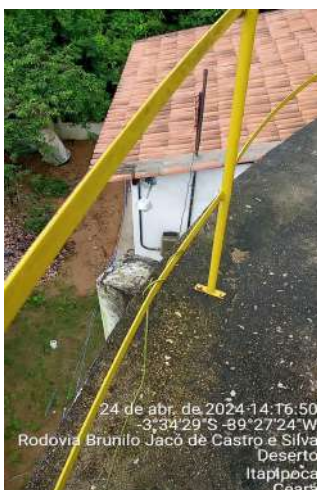
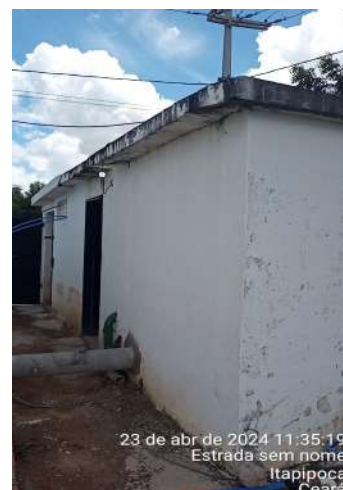
- ETA / RAP-01 (Deserto): sem ventilação; cabos elétricos inadequados soltos sobre a laje e enrolados na grade de proteção, sem eletroduto de isolamento e proteção (**Foto 35**).

**Foto 35** - ETA / RAP-01 (Deserto): sem ventilação; cabos elétricos inadequados soltos sobre a laje e enrolados na grade de proteção, sem eletroduto de isolamento e proteção.

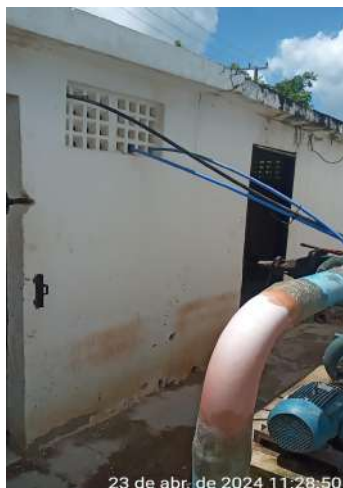
- ETA / Casa de Bombas: sem identificação (**Foto 36**);
- ETA / Casa de Química: sem identificação (**Foto 37**);
- ETA / Filtros: filtros sem identificação e sem tampas; F-01 e F-02 sem escadas tipo marinho e F-03 com escada tipo marinho sem gaiola de proteção (**Foto 38**);
- ETA / RAP's: sem identificação; escadas tipo marinho sem gaiola de proteção (**Foto 39**);
- ETA / Macromedicação e outros: laboratório sem identificação e instalação de macromedicação sem caixa e caixa sem tampa (**Fotos 40 e 41**);
- REL-01: não há iluminação para trabalhos noturnos (**Foto 42**).

**Foto 36** - ETA/Casa de Bombas (Lagoa da Cruz): sem identificação.

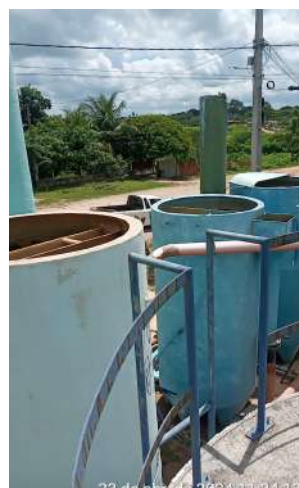
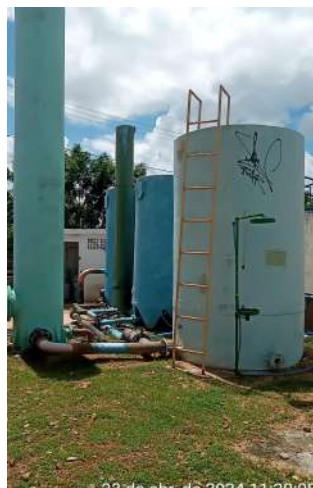
**Foto 37** - ETA/Casa de Química (Lagoa da Cruz): sem identificação.

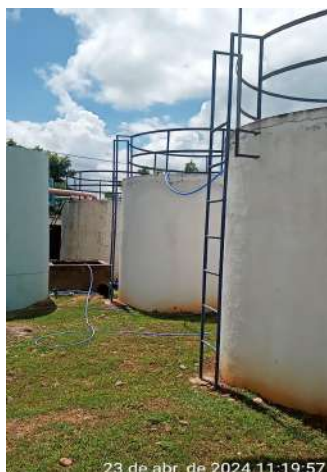
**Foto 38** - ETA / Filtros (Lagoa da Cruz): sem identificação e sem tampas; F-01 e F-02 sem escadas tipo marinheiro e F-03 com escada tipo marinheiro sem gaiola de proteção.

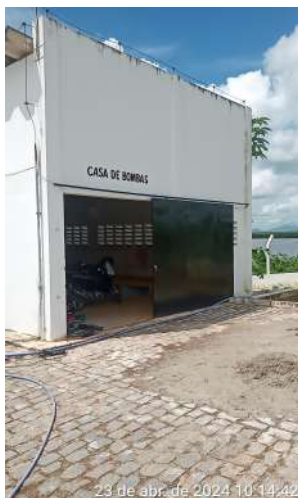
- Manancial/Captação Gameleira: tubulação de cloração instalada sobre o solo da área de circulação (**Foto 43**);
- RAP-06: com aberturas na laje de proteção; fiação inadequada com fios soltos e/ou enrolados na grade de proteção e lâmpada danificada (**Fotos 44 e 45**);

**Foto 43** - Manancial/Captação Gameleira (Sede): tubulação de cloração instalada sobre o solo da área de circulação.

**Determinação D4** - A CAGECE deve realizar operação e manutenção adequada das unidades integrantes dos sistemas de abastecimento de água e de esgotamento sanitário, visando corrigir as não conformidades descritas na constatação C4.

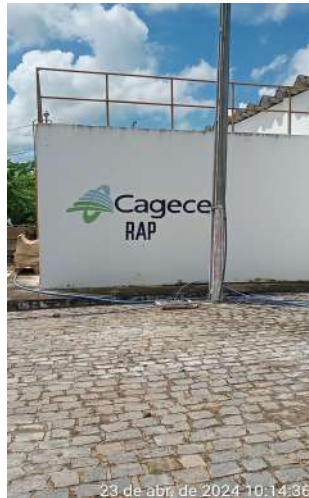
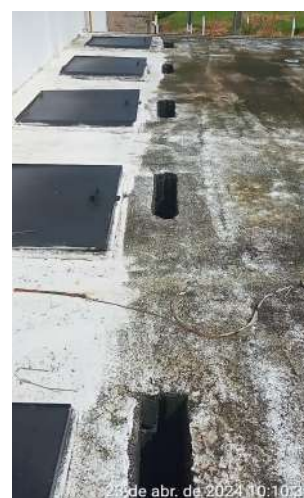
**Foto 44** - RAP-06 (Sede): com aberturas na laje de proteção; fiação inadequada com fios soltos e/ou enrolados na grade de proteção e lâmpada danificada.

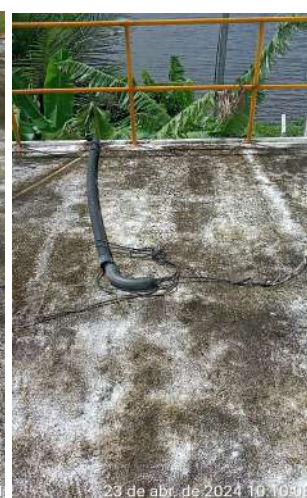
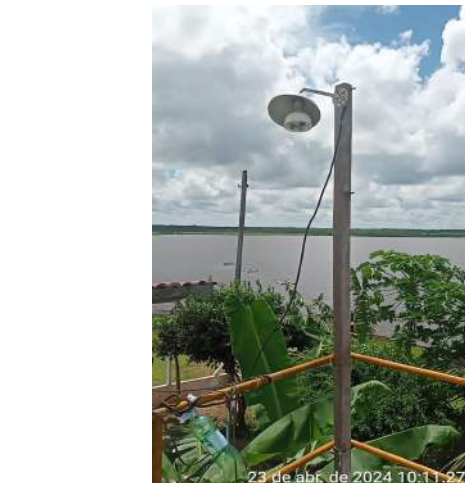
**Foto 45** - RAP-06 (Sede): fiação inadequada com fios soltos e/ou enrolados na grade de proteção e lâmpada danificada.

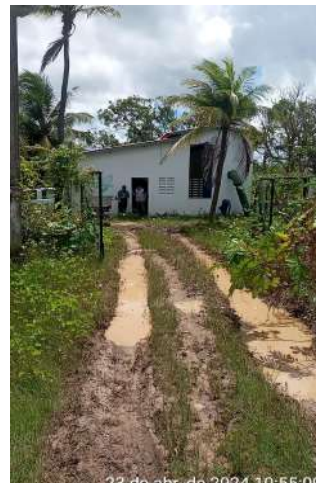
- Manancial/Captação Poço Verde: acesso difícil (lamacento); todos os compartimentos do prédio sujos; área do pátio externo lamacento e com mato crescido (**Fotos 46 a 48**);

**Foto 46** - Manancial/Captação Poço Verde (Sede): acesso difícil (lamacento) e área do pátio externo lamacento e com mato crescido.

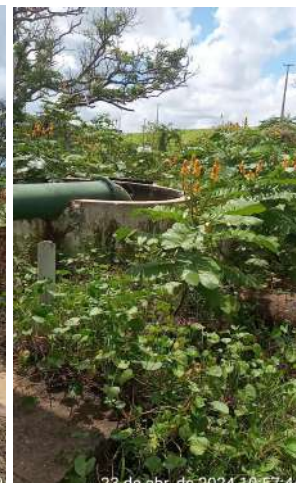
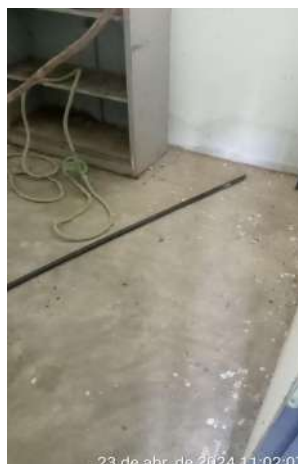
**Foto 47** - Manancial/Captação Poço Verde (Sede): todos os compartimentos do prédio sujos; área do pátio externo lamacento e com mato crescido.

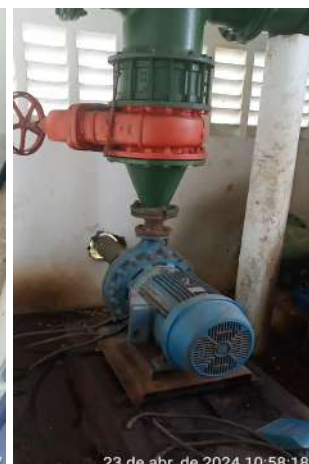
**Foto 48** - Manancial/Captação Poço Verde (Sede): todos os compartimentos do prédio sujos.

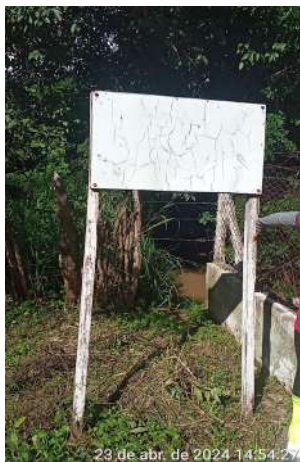
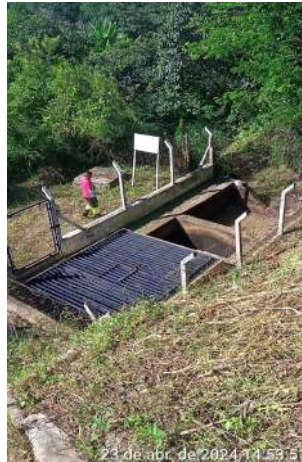
- Manancial/Captação Guandú: placa indicativa de que aquela é área de preservação e destinada ao abastecimento de água encontrava-se apagada (**Foto 49**);

**Foto 49** - Manancial/Captação Guandú (Sede): a placa indicativa de que a área de preservação e destinada ao abastecimento de água encontrava-se apagada.

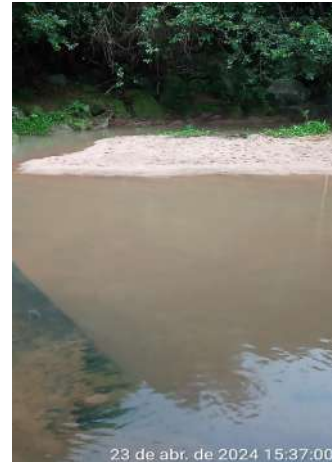
**Foto 50** - Manancial/Captação Garapa (Sede): manancial assoreado.

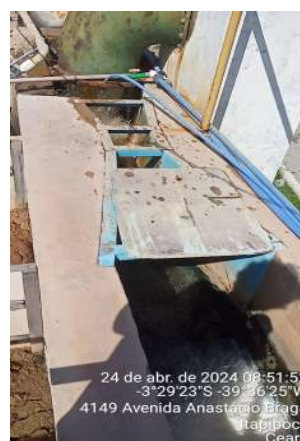
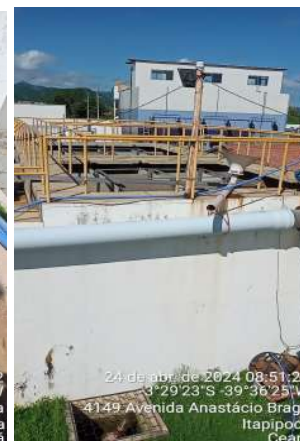
**Foto 58** - ETA-02 (Sede): floculadores, decantadores e filtros com pintura desgastada; vegetação crescida próxima aos filtros e decantadores.

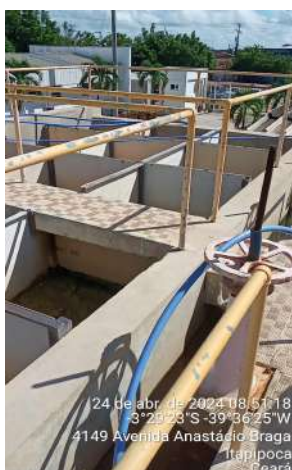
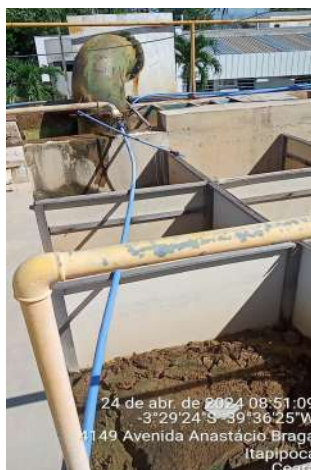
**Foto 59** - ETA-02 (Sede): floculadores, decantadores e filtros com pintura desgastada e decantadores.

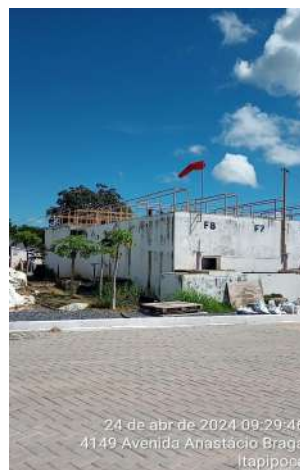
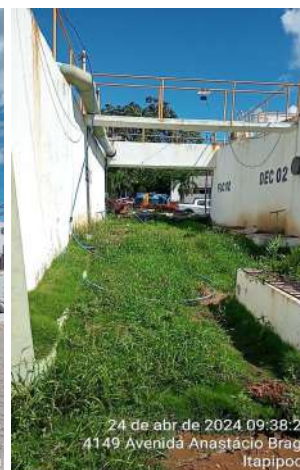
**Foto 60** - ETA-02 (Sede): floculadores, decantadores e filtros com pintura desgastada; vegetação crescida próxima aos filtros e decantadores.

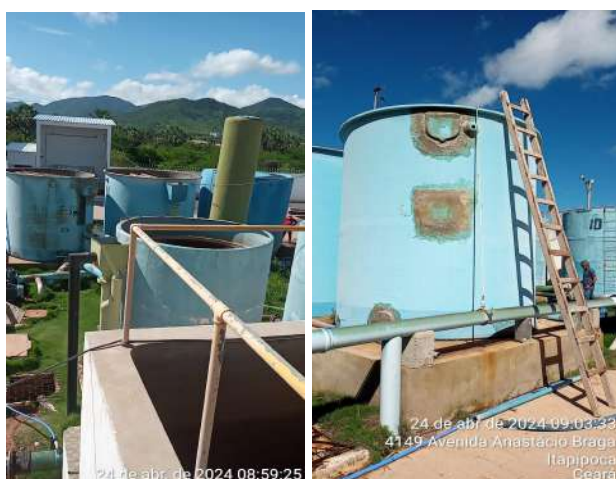
**Foto 63** - F-09 a F-11 (ETA-02) (Sede): identificação confusa dos filtros F-09 e F-10 e filtros com pinturas desgastadas.

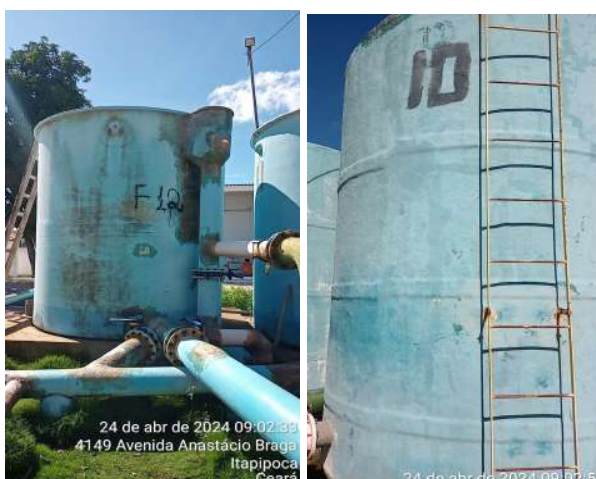
**Foto 64** - F-09 a F-11 (ETA-02) (Sede): identificação confusa dos filtros F-09 e F-10 e filtros com pinturas desgastadas .

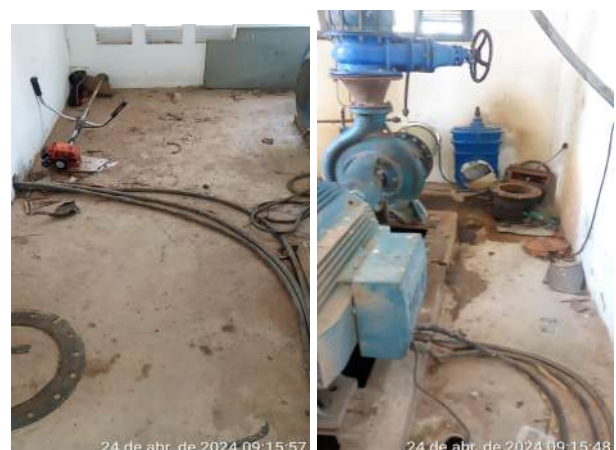
**Foto 65** - EEAT-03 (ETA-02) (Sede): área suja e com material armazenado indevidamente no local; instalações elétricas inadequadas sobre o piso.

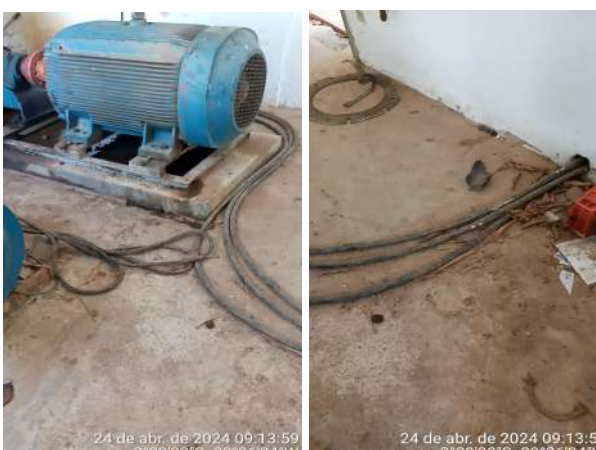
**Foto 66** - EEAT-03 (ETA-02) (Sede): instalações elétricas inadequadas sobre o piso, através do vão da porta de entrada, com cabos/fiação elétricos sem eletrodutos ou calhas de isolamento e proteção.

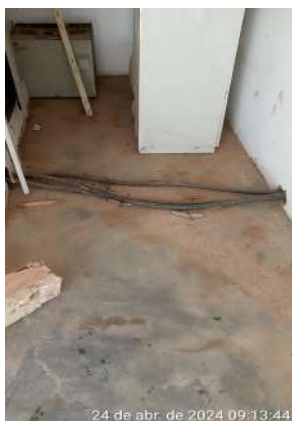
**Foto 67** - EEAT-03 (ETA-02) (Sede): instalações elétricas inadequadas sobre o piso, através do vão da porta de entrada, com cabos/fiação elétricos sem eletrodutos ou calhas de isolamento e proteção; caixa de passagem elétrica no piso inundada e sem tampa.

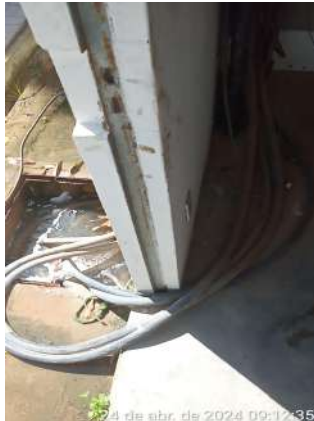
**Foto 68** - EEAT-03 (ETA-02) (Sede): instalações elétricas inadequadas sobre o piso, através do vão da porta de entrada, com cabos/fiação elétricos sem eletrodutos ou calhas de isolamento e proteção; caixa de passagem elétrica no piso inundada e sem tampa.

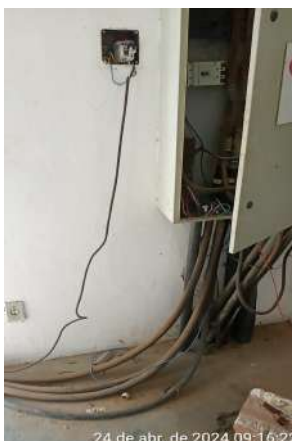
**Foto 69** - EEAT-03 (ETA-02) (Sede): instalações elétricas inadequadas; disjuntor instalado em caixa sem tampa e banco capacitor instalado de forma improvisada em cima do quadro de comando.

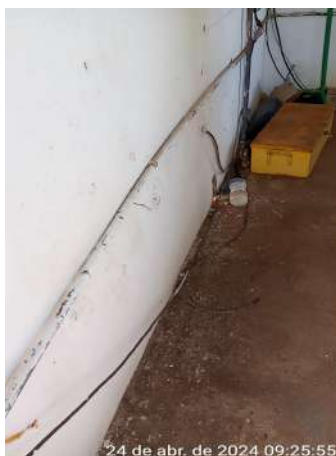
**Foto 71** - ETA-02/Cloração (Sede): instalações elétricas precárias sem eletrodutos ou eletrodutos danificados.

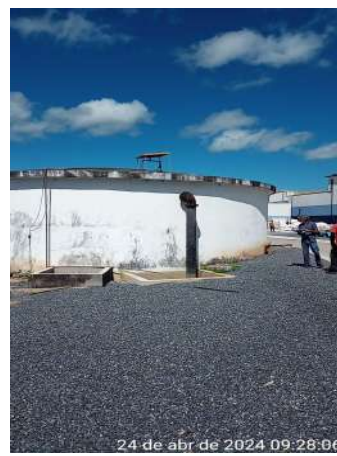
**Foto 72** - RSE-01 (ETA-02) (Sede): pintura desgastada.

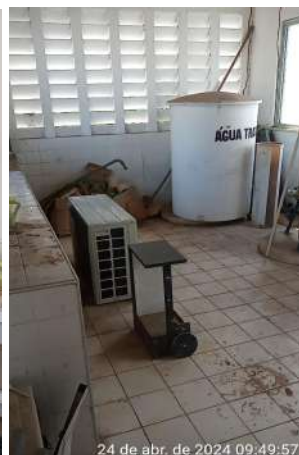
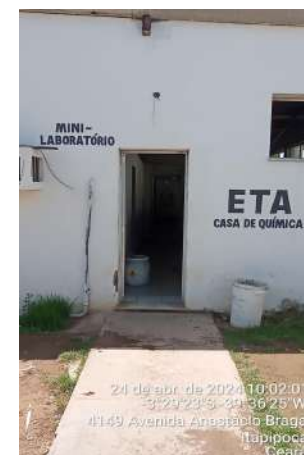
**Foto 76** - Mini Laboratório (ETA-02) (Sede): sala de ensaios do laboratório sem climatização e com materiais alheios às atividades armazenados no local.

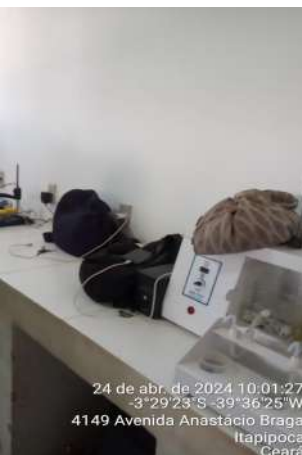
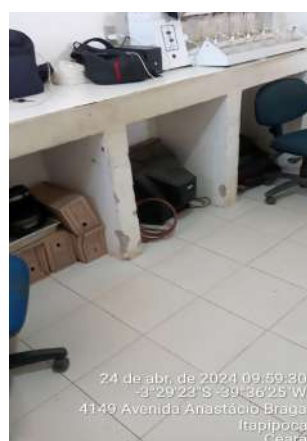
**Foto 77** - Mini Laboratório (ETA-02) (Sede): sala de ensaios do laboratório sem climatização e com materiais alheios às atividades armazenados no local.

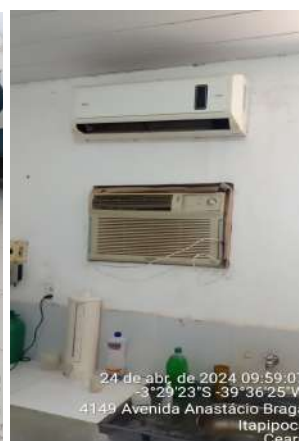
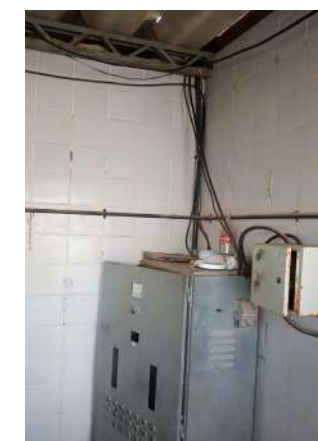
**Foto 78** - Mini Laboratório (ETA-02) (Sede): sala do quadro de comando e dos tanques de dosagem com instalações elétricas precárias.

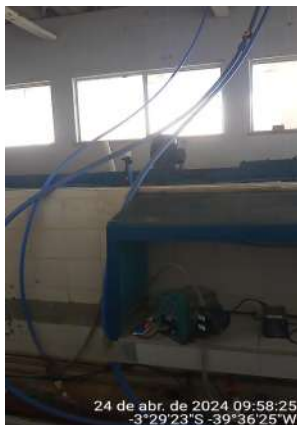
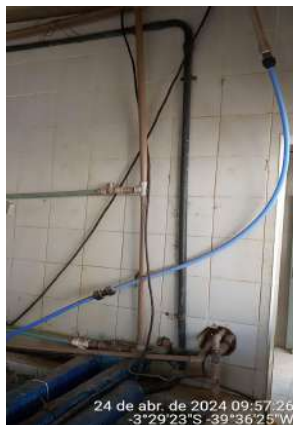
**Foto 79** - Mini Laboratório (ETA-02) (Sede): tubulação hidráulica de produtos químicos instalados de forma precária e improvisada por sobre os tanques de dosagem e viga do telhado.

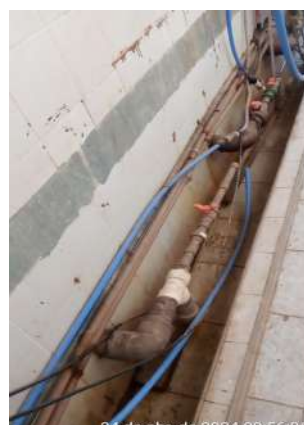
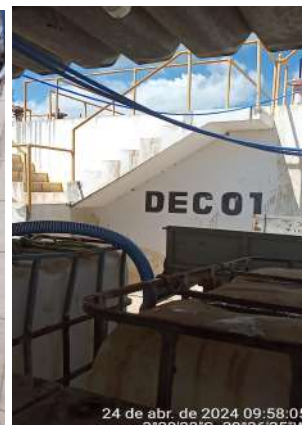
**Foto 80** - Mini Laboratório (ETA-02) (Sede): tubulação hidráulica de produtos químicos instalados de forma precária e improvisada por sobre os tanques de dosagem e viga do telhado.

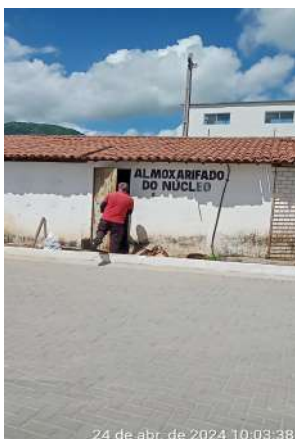
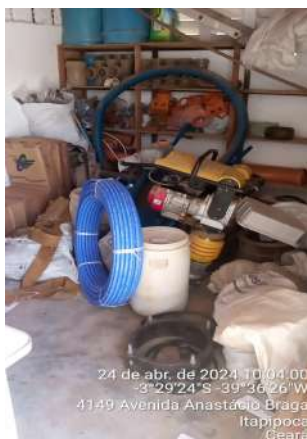
**Foto 81** - Almoxarifado (ETA-02) (Sede): sem iluminação; materiais armazenados de forma precária, sem organização e controle; área destinada à armazenagem de produtos químicos, utilizadas para guardar outros materiais

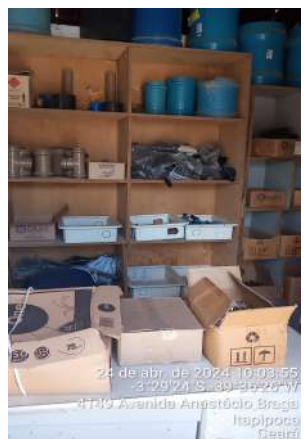
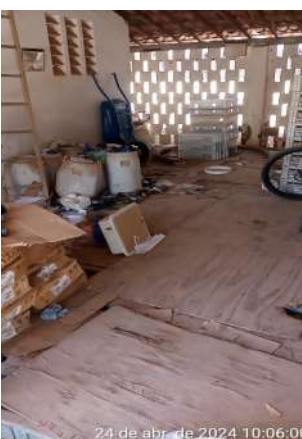
**Foto 82** - Almoxarifado (ETA-02) (Sede): sem iluminação; materiais armazenados de forma precária, sem organização e controle; área destinada à armazenagem de produtos químicos, utilizadas para guardar outros materiais

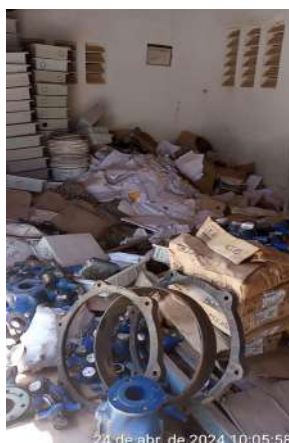
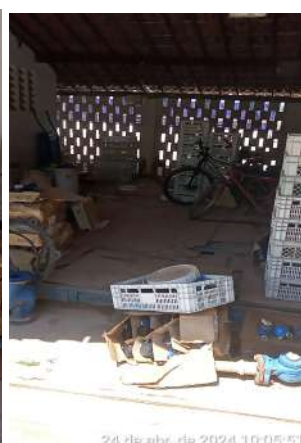
**Foto 83** - Almoxarifado (ETA-02) (Sede): sem iluminação; materiais armazenados de forma precária, sem organização e controle; área destinada à armazenagem de produtos químicos, utilizadas para guardar outros materiais.

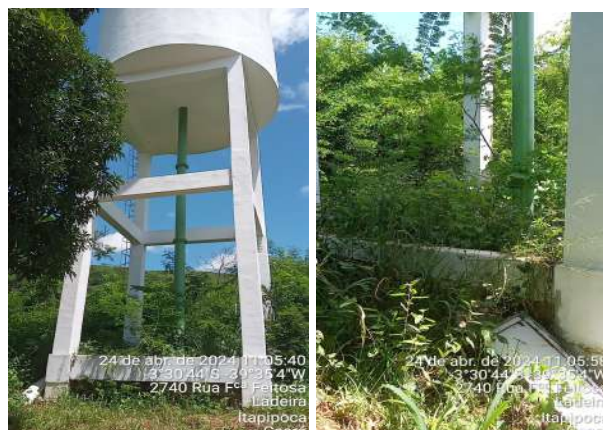
**Foto 86** - REL-01 (ETA-01) (Sede): área do reservatório tomada pela vegetação; instalações elétricas precárias, sem eletrodutos de isolamento e proteção.

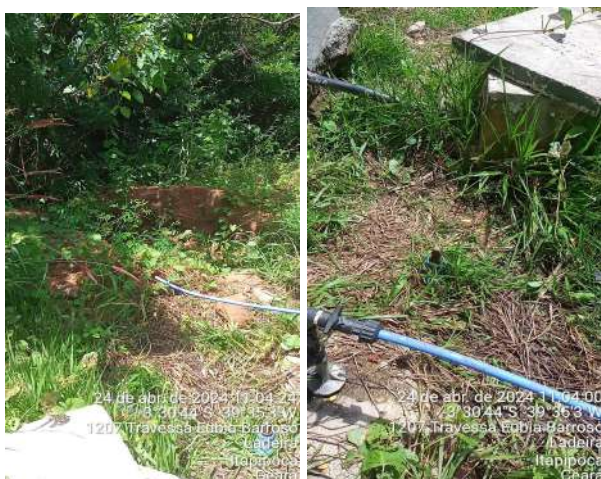
**Foto 87** - REL-01 (ETA-01) (Sede): área do reservatório tomada pela vegetação; instalações elétricas precárias, sem eletrodutos de isolamento e proteção.

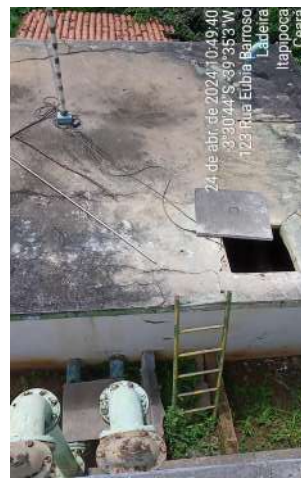
- RAP-01 (ETA-01): fios/cabos elétricos por sobre a laje do reservatório; tampa de inspeção sem fechamento hermético; rachadura, tubulação com escora improvisada por galho; pintura desgastada; escada tipo marinho solta e inadequada sem guarda-corpo acima do patamar superior da estrutura e sem gaiola de proteção; caixa de registro inundada (**Fotos 88 e 89**);

**Foto 88** - RAP-01 (ETA-01) (Sede): fios/cabos elétricos por sobre a laje do reservatório; tampa de inspeção sem fechamento hermético; escada tipo marinheiro solta e inadequada sem guarda-corpo acima do patamar superior da estrutura e sem gaiola de proteção.

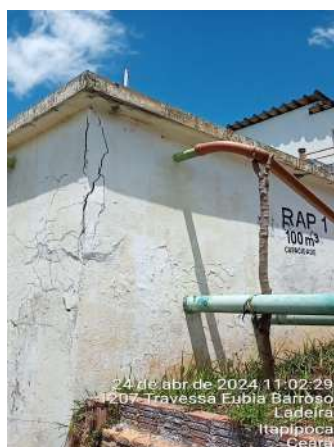
**Foto 89** - RAP-01 (ETA-01) (Sede): pintura desgastada; rachadura, tubulação com escora improvisada por galho.

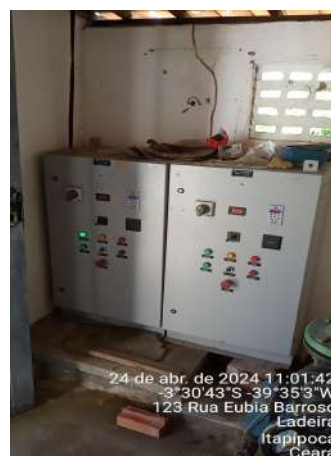
- EEAT-02 (ETA-01): quadro de comando apoiado sobre tijolos (**Fotos 90**);
- ETA-01: calha de descarga dos filtros sem tampa de proteção, área externa com registros sem caixa de proteção e buracos abertos; caixa de registros inundada e casa dos registros/filtros/laboratório apresenta pintura desgastada (**Fotos 91 a 93**);

**Foto 90** - EEAT-02 (ETA-01) (Sede): quadro de comando apoiado sobre tijolos.

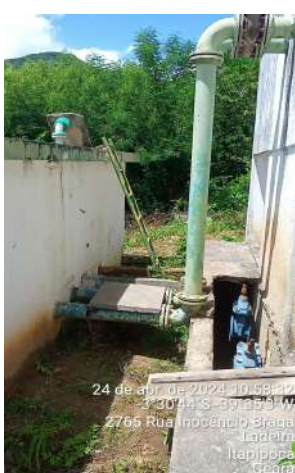
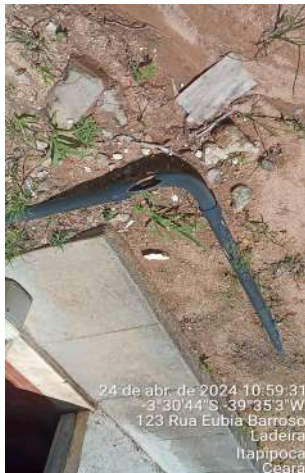
**Foto 91** - ETA-01 (Sede): calha de descarga dos filtros sem tampa de proteção, área externa com registros sem caixa de proteção e buracos abertos; casa dos registros/filtros/laboratório apresenta pintura desgastada.

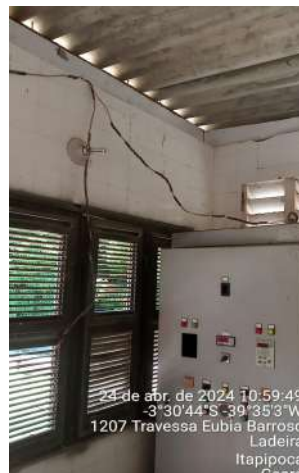
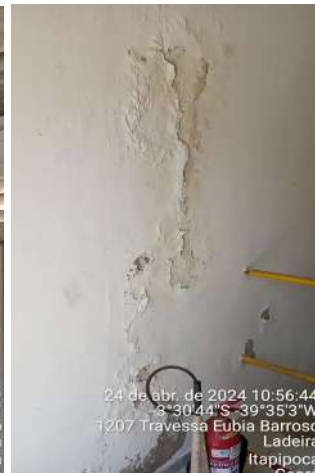
**Foto 92** - ETA-01 (Sede): casa dos registros/filtros/laboratório apresenta pintura desgastada.

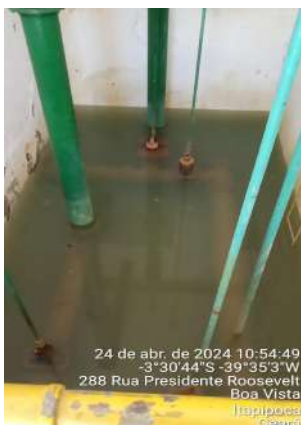
**Foto 93** - ETA-01 (Sede): caixa de registros inundada.

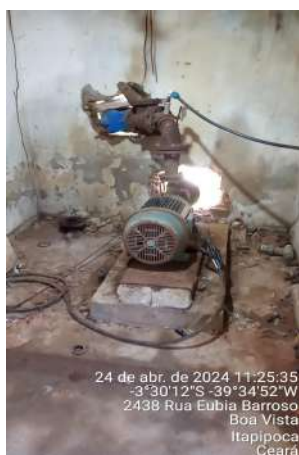
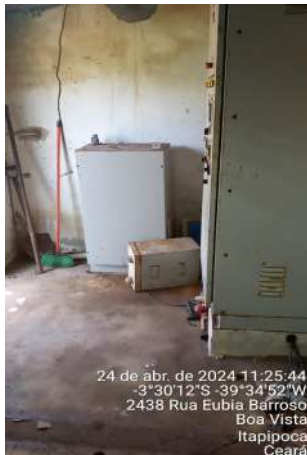
- REN-03: sem fechamento hermético; identificação desgastada e registros sem caixa de proteção (**Foto 96**);
- Casa de Bombas: com sujeira acumulada; instalações elétricas precárias, sem eletroduto de isolamento e proteção; parede com buraco sem acabamento e dispositivos danificados (**Foto 97**);

**Foto 97** - Casa de Bombas (Sede): com sujeira acumulada; instalações elétricas precárias, sem eletroduto de isolamento e proteção; parede com buraco sem acabamento e dispositivos danificados.

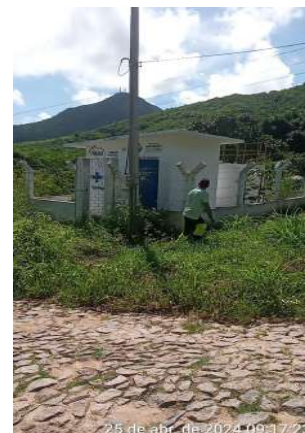
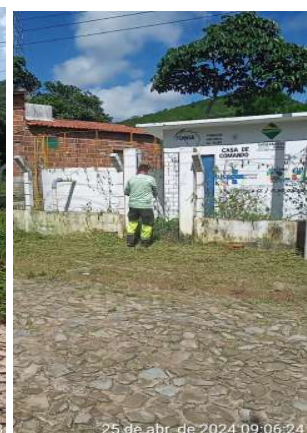
**Foto 102** - RAP's (Estrada da Serrinha) (Sede): vegetação crescida; casa do quadro do comando e iluminação externa sem lâmpada.

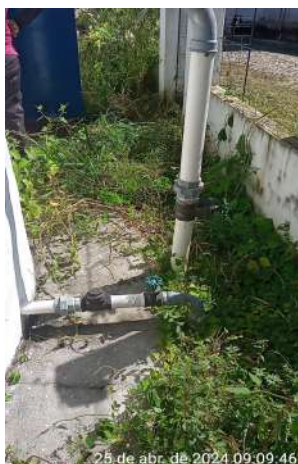
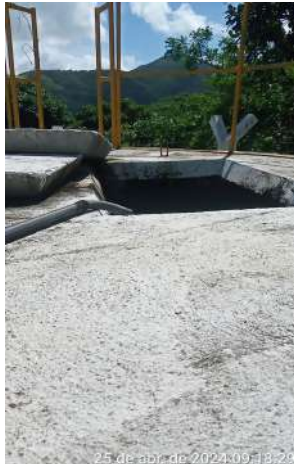
**Foto 103** - RAP's (Estrada da Serrinha) (Sede): vegetação crescida; tampa da abertura fora do lugar e/ou sem fechamento hermético.
