## **RELATÓRIO DE FISCALIZAÇÃO**

### **RF/CSB/0015/2024**

**Assunto:** Fiscalização dos Sistemas de  
Abastecimento de Água e Esgotamento Sanitário do  
Município de Itapipoca

**COORDENADORIA DE SANEAMENTO BÁSICO**

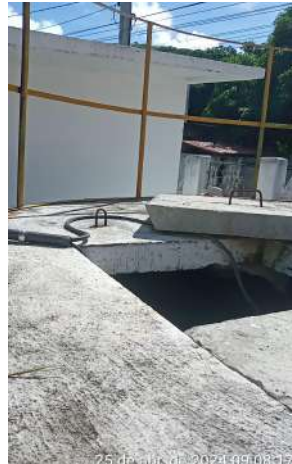
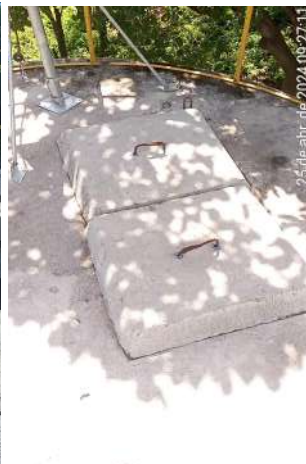
**Foto 104** - RAP's (Estrada da Serrinha) (Sede): tampas da abertura fora do lugar e/ou sem fechamento hermético.

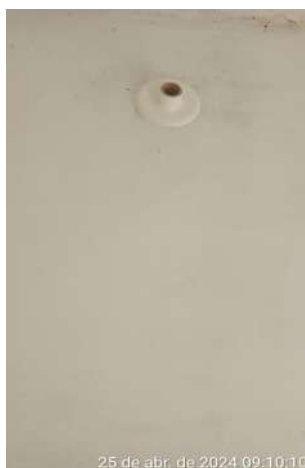
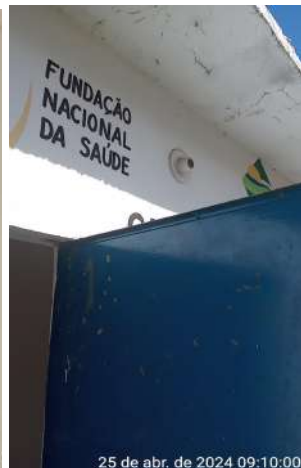
**Foto 105** - RAP's (Estrada da Serrinha) (Sede): casa do quadro do comando e iluminação externa sem lâmpada.

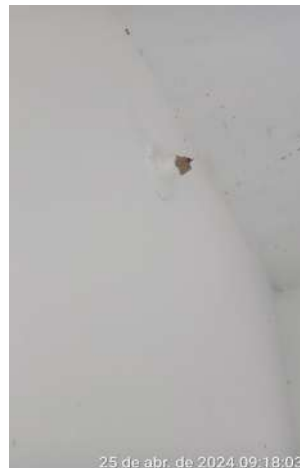
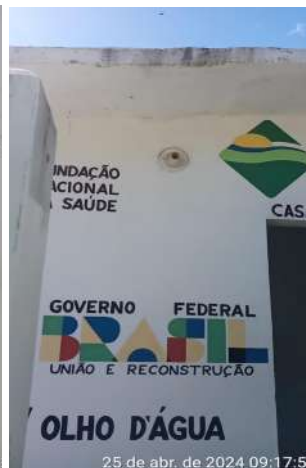
**Foto 106** - RAP's (Estrada da Serrinha) (Sede): casa do quadro do comando e iluminação externa sem lâmpada.

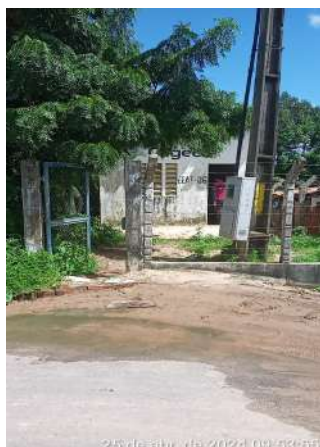
**Foto 107** - RAP-04/EEAT-04 (Sede): portão de entrada emperrado (não fecha); vegetação crescida, estruturas com pintura e identificação desgastadas.

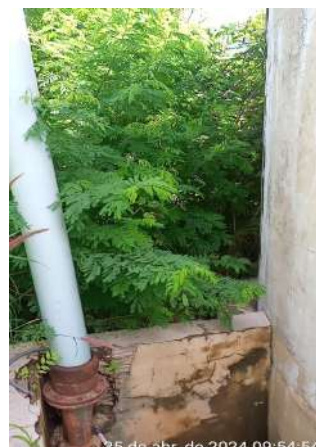
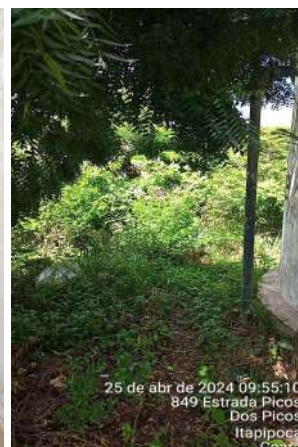
**Foto 108** - RAP-04/EEAT-04 (Sede): vegetação crescida; estruturas com pintura desgastadas.

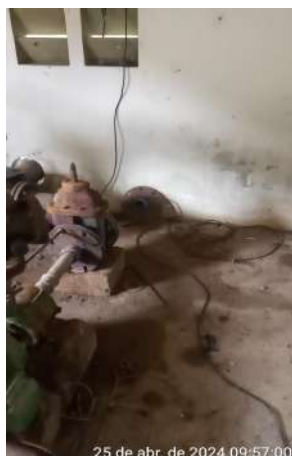
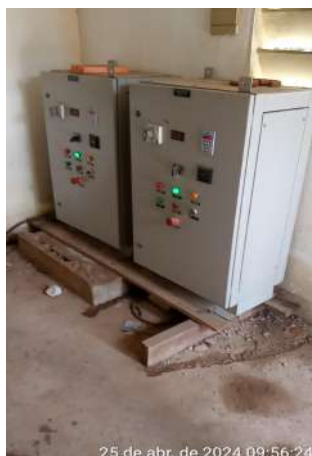
**Foto 109** - RAP-04 / EEAT-04 (Sede): ambiente sujo da casa de bombas; quadro de comando com apoio improvisado; instalações elétricas precárias com fiação/cabos soltos sobre o piso.

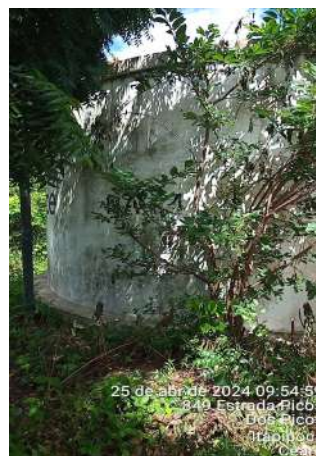
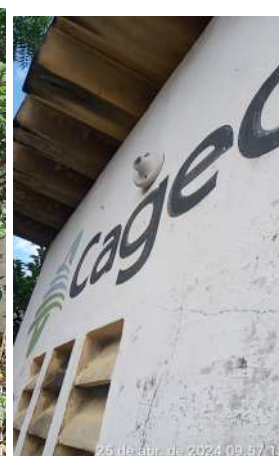
**Foto 110** - RAP-04 / EEAT-04 (Sede): vegetação crescida; instalações elétricas precárias; sem lâmpada externa; estruturas com e identificação pintura desgastadas.

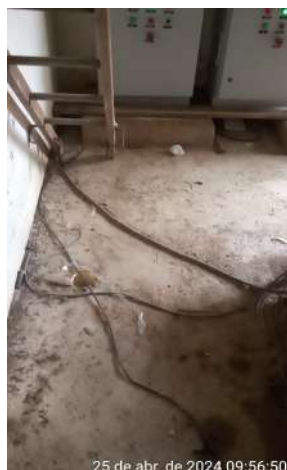
- RAP-04 / EEAT-04: portão de entrada emperrado (não fecha); vegetação crescida e ambiente sujo da casa de bombas; quadro de comando com apoio improvisado; instalações elétricas precárias com fiação/cabos soltos sobre o piso e laje sem eletroduto de isolamento e proteção; sem lâmpada externa; estruturas com pintura e identificação desgastadas e RAP-04 sem escada apropriada (**Fotos 107 a 111**);

**Foto 111** RAP-04 / EEAT-04 (Sede): ambiente sujo da casa de bombas; instalações elétricas precárias com fiação/cabos soltos sobre o piso e RAP-04 sem escada apropriada.

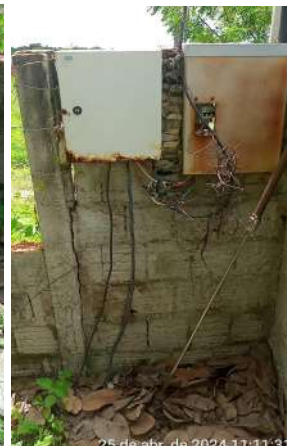
**Foto 118** RAP-03 (Sede): caixa de passagem elétrica sem tampa; vegetação crescida e pintura desgastada.

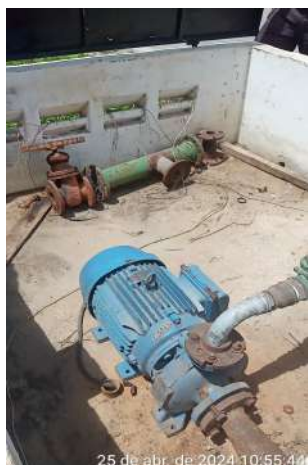
**Foto 119** RAP-03 (Sede): vegetação crescida, pintura e identificação desgastados.

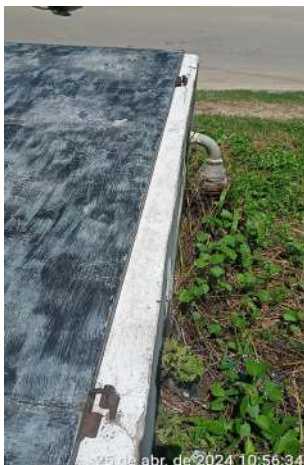
- RAP-03: caixa de passagem elétrica sem tampa; vegetação crescida e escada tipo marinho solta e pintura e identificação desgastados (**Fotos 118 a 120**).

**Foto 120** RAP-03 (Sede): vegetação crescida, escada tipo marinheiro solta, pintura e identificação desgastados

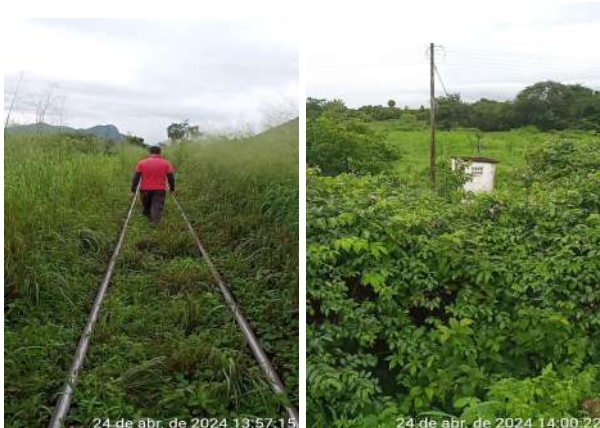
- Manancial/Captação: Acesso difícil, impedido pelo mato e pela lama, tendo os operadores que se arriscar a ir pelos trilhos da ferrovia (**Foto 121**);
- ETA/Pátio Externo: tubulações expostas sobre o solo na área de circulação (**Foto 122**);

**Foto 121** Manancial/Captação (Deserto): Acesso difícil, impedido pelo mato e pela lama, tendo os operadores que se arriscar a ir pelos trilhos da ferrovia.

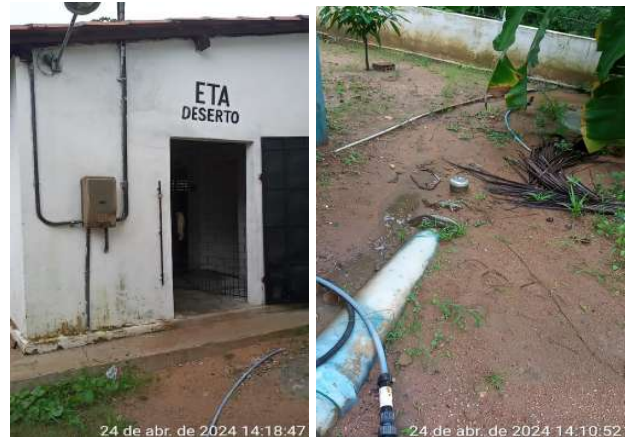
**Foto 122** ETA/Pátio Externo (Deserto): tubulações expostas sobre o solo na área de circulação.

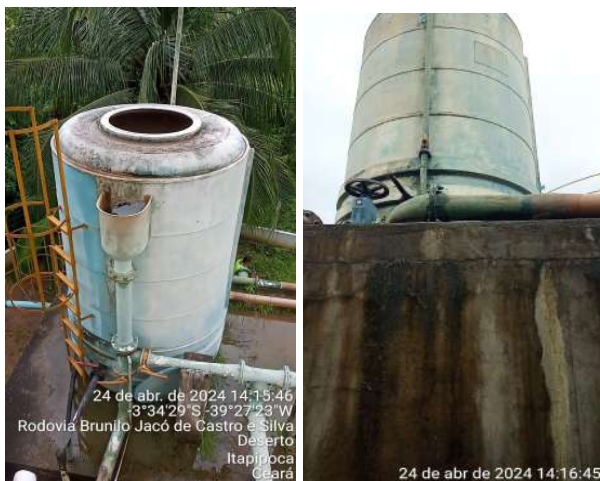
**Foto 123** ETA/Filtros (Deserto): filtros com pintura e identificação desgastados e escada de acesso aos filtros inadequada.

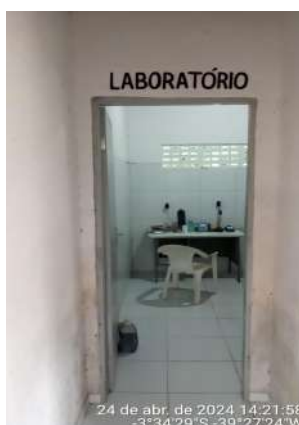
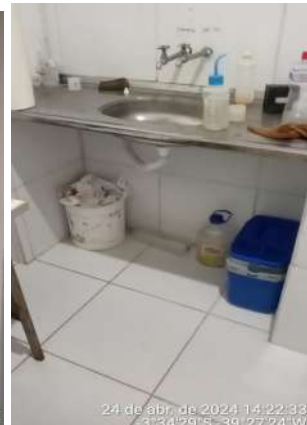
**Foto 129** Laboratório (Deserto): o laboratório não dispõe de armário para guarda de materiais que ficam dispostos na bancada e no chão; materiais de descartes armazenados.

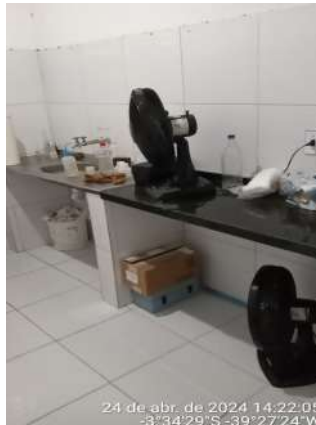
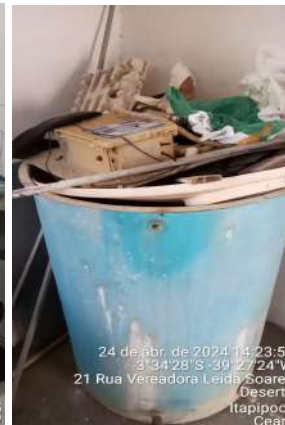
**Foto 130** Laboratório (Deserto): o laboratório não dispõe de armário para guarda de materiais que ficam dispostos na bancada e no chão; materiais de descartes armazenados.

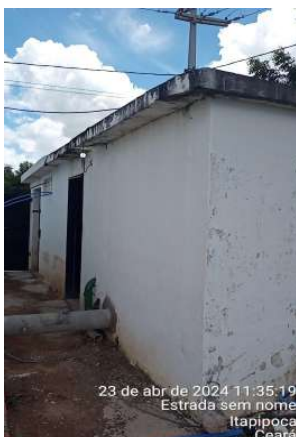
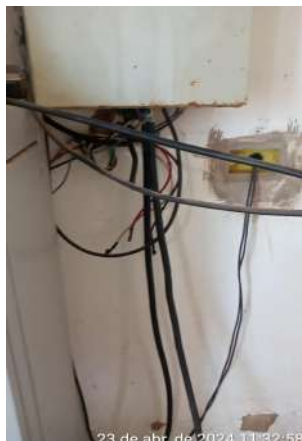
- ETA/Casa de Bomba: pintura desgastada; instalações precárias com quadro de comando apoiado sobre tijolos, fios/cabos sem eletrodutos de isolamento e proteção, fios/cabos com pontas soltas, caixas elétricas e/ou interruptores danificados ou sem tampas; abertura de passagem da tubulação na parede sem acabamento; materiais armazenados em cima do quadro de comando (**Fotos 133 a 135**);

**Foto 133** ETA/Casa de Bomba (Lagoa da Cruz): pintura desgastada, instalações elétricas precárias com fios/cabos com pontas soltas, caixas elétricas e/ou interruptores danificados ou sem tampas.

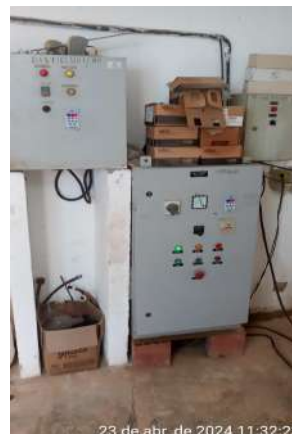
**Foto 134** ETA/Casa de Bomba (Lagoa da Cruz): instalações elétricas precárias com quadro de comando apoiado sobre tijolos, fios/cabos sem eletrodutos de isolamento e proteção.

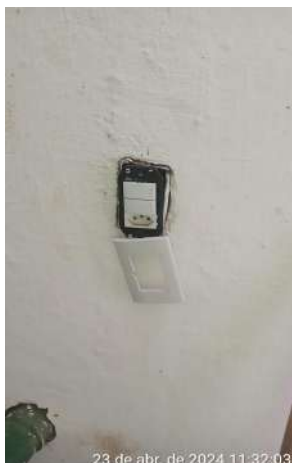
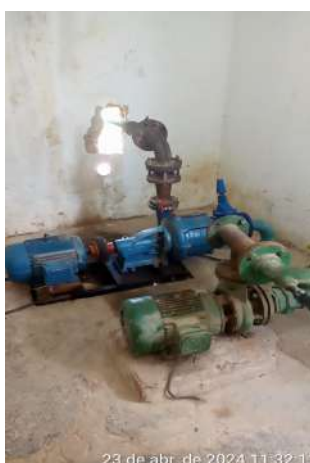
**Foto 135** ETA/Casa de Bomba (Lagoa da Cruz): pintura desgastada, interruptores danificados ou sem tampas; abertura de passagem da tubulação na parede sem acabamento.

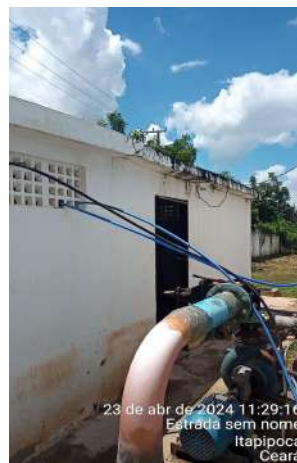
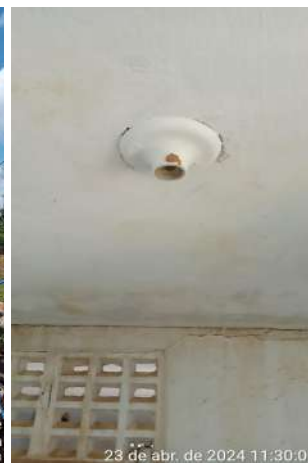
- ETA/Casa de Química: tubulações de produtos químicos instalados de forma precária pelos cobogós da janela; instalações elétricas precárias com fios/cabos sem eletrodutos de isolamento e proteção, caixas elétricas e/ou interruptores danificados ou sem tampas e sem lâmpada; o sistema de dosagem de produtos químicos está instalado de maneira inadequada junto ao estoque de produtos químicos, cujo acesso é dificultado pela pouca área disponível e obstruído pelo armazenamento de produtos no mesmo local (**Fotos 136 a 138**);

**Foto 136** ETA/Casa de Química (Lagoa da Cruz): tubulações de produtos químicos instalados de forma precária pelos cobogós da janela e ausência de lâmpada.

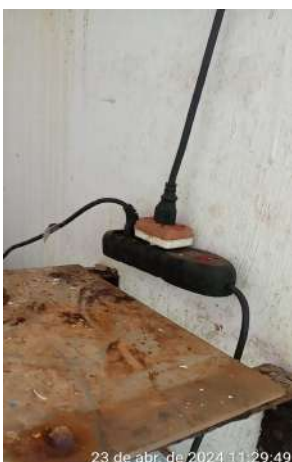
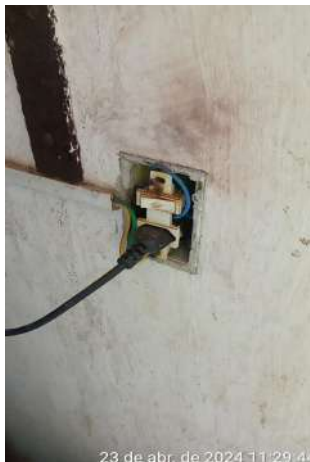
**Foto 137** ETA/Casa de Química (Lagoa da Cruz): instalações elétricas precárias com caixas elétricas e/ou interruptores danificados ou sem tampas.

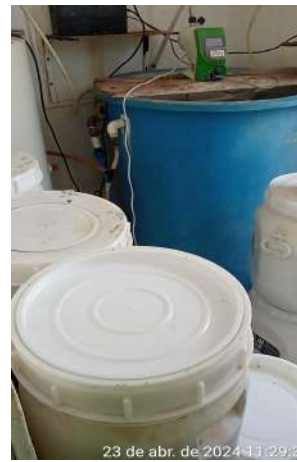
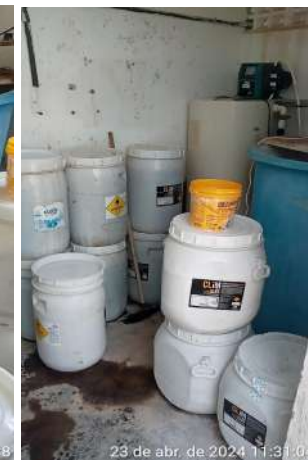
**Foto 138** - ETA/Casa de Química (Lagoa da Cruz): o sistema de dosagem de produtos químicos está instalado de maneira inadequada.

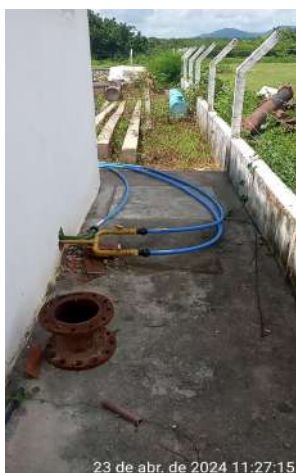
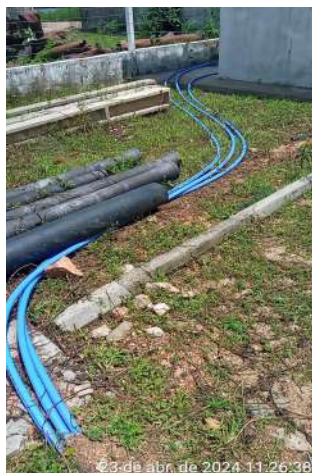
- F-02: apresenta vazamento no registro de vedação (**Foto 139**);
- F-03: a escada do filtro está danificada (**Foto 140**);
- ETA/Cloração: tubulações de cloração/produtos químicos inadequadas, instaladas sobre o solo da área de circulação e através de cobogós e/ou suspensa sem

fixação adequada; ponto de pré-cloração sem caixa de inspeção e proteção (**Foto 141 e 142**);

**Foto 141** - ETA/Cloração (Lagoa da Cruz): tubulações de cloração/produtos químicos inadequadas, instaladas sobre o solo da área de circulação e suspensa sem fixação adequada; ponto de pré-cloração sem caixa de inspeção e proteção.

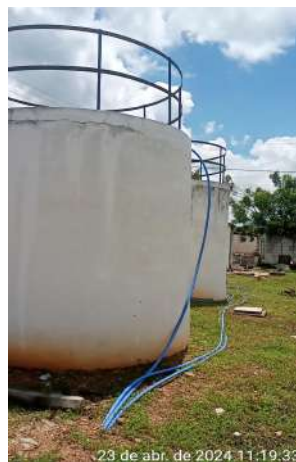
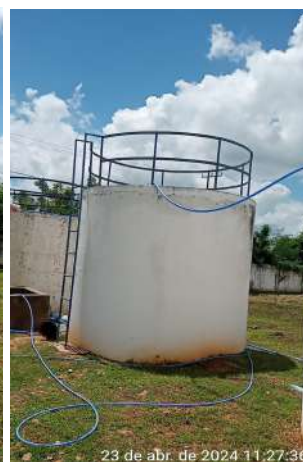
**Foto 142** - ETA/Cloração (Lagoa da Cruz): tubulações de cloração/produtos químicos inadequadas, instaladas sobre o solo da área de circulação e suspensa sem fixação adequada; ponto de pré-cloração sem caixa de inspeção e proteção.

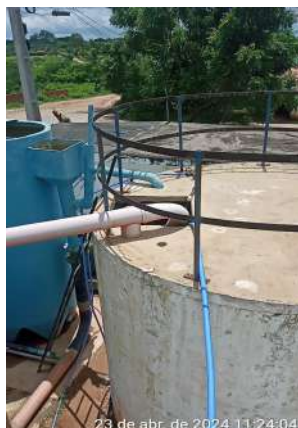
- RAP-01: tampa sem vedação hermética (**Foto 143**);
- ETA: identificação e pintura desgastados (**Foto 144**);
- ETA/Pátio: material de descarte armazenado na área da ETA (**Foto 145**);
- REL-01: infraestrutura em total abandono e degradada (pintura e identificação desgastados, porta, escada e grade de proteção em processo de corrosão, mureta deteriorada, cerca danificada e área com vegetação crescida e escada tomada por planta trepadeira); não há iluminação para trabalhos noturnos; área sendo utilizada para criação de porcos (**Fotos 146 a 150**).

**Foto 143** - RAP-01 (Lagoa da Cruz): tampa sem vedação hermética.

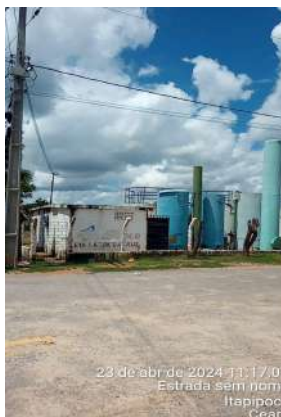
**Foto 144** ETA (Lagoa da Cruz): identificação e pintura desgastados.

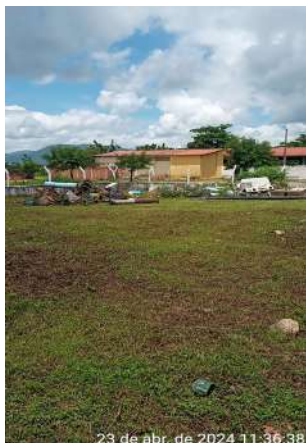
**Foto 145** - ETA/Pátio (Lagoa da Cruz): material de descarte armazenado na área da ETA.

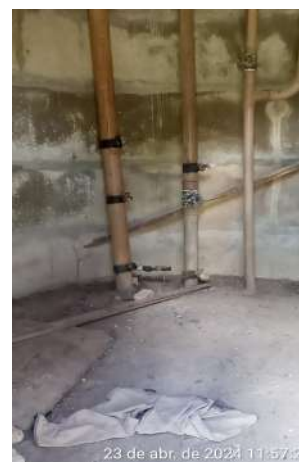
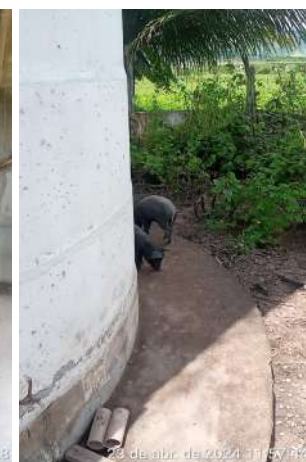
**Foto 150** - REL-01 (Lagoa da Cruz): pintura desgastada; área com vegetação crescida e não há iluminação para trabalhos noturnos.

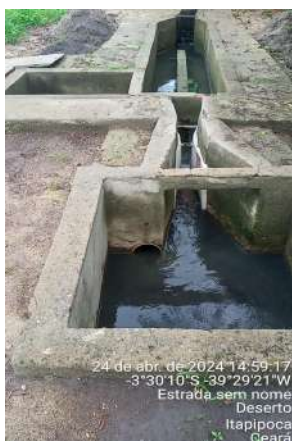
- ETE: infraestrutura do tratamento primário precária, sem pavimentação das áreas laterais e grade de isolamento e proteção, sem divisórias de isolamento das caixas de areias e não há local para disposição do material retirado pelas atividades de operação e manutenção; taludes tomados pela vegetação; caixa de distribuição dos esgotos nas lagoas sem tampa (**Fotos 151 a 154**).

**Foto 151** - ETE (Deserto): infraestrutura do tratamento primário precária, sem pavimentação das áreas laterais e grade de isolamento e proteção, sem divisórias de isolamento das caixas de areias

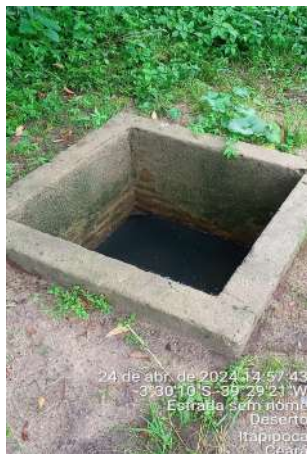
**Foto 152** - ETE (Deserto): não há local para disposição do material retirado pelas atividades de operação e manutenção; taludes tomados pela vegetação; caixa de distribuição dos esgotos nas lagoas sem tampa.

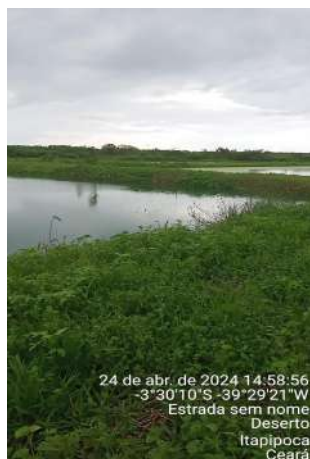
**Foto 153** - ETE (Deserto): infraestrutura do tratamento primário precária; taludes tomados pela vegetação; caixa de distribuição dos esgotos nas lagoas sem tampa.

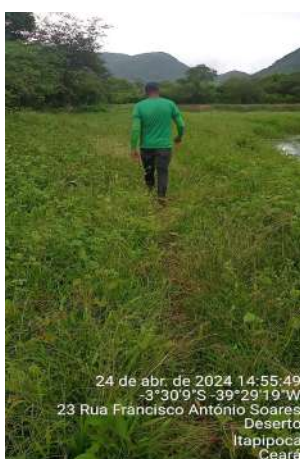
**Foto 154** - ETE (Deserto): infraestrutura do tratamento primário precária; taludes tomados pela vegetação; caixa de distribuição dos esgotos nas lagoas sem tampa.

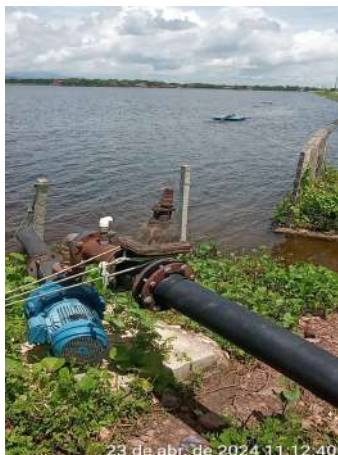
- Conjuntos motor-bombas instalados a céu aberto: Captação Lagoa da Cruz; ETA-02 (Sede); EERD-03 (Sede) e Captação Deserto (**Fotos 155 a 158**);
- ETA-02 (Mini Laboratório) possui batente alto sem grade de proteção na sala do quadro de comando (**Foto 159**);

**Foto 155** - Captação (Lagoa da Cruz): conjuntos motor-bomba instalado a céu aberto.

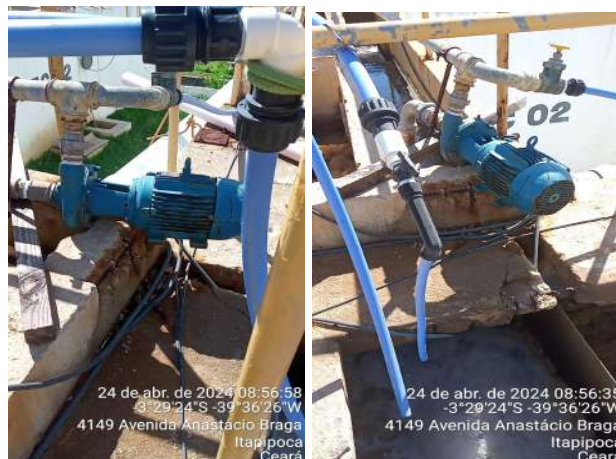
**Foto 156** - ETA-02 (Sede): conjunto motor-bomba instalado a céu aberto.

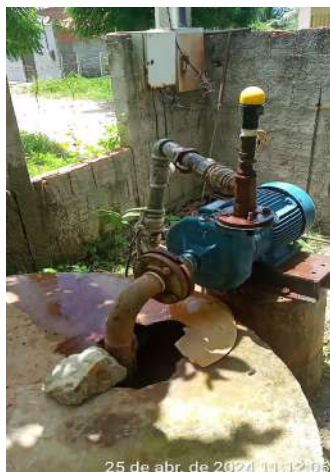
**Foto 157** - EERD-03 (Sede): Conjunto motor-bomba instalado a céu aberto

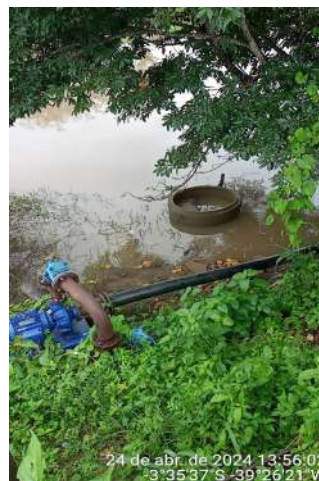
**Foto 158** - Captação (Deserto): Conjunto motor-bomba instalado a céu aberto

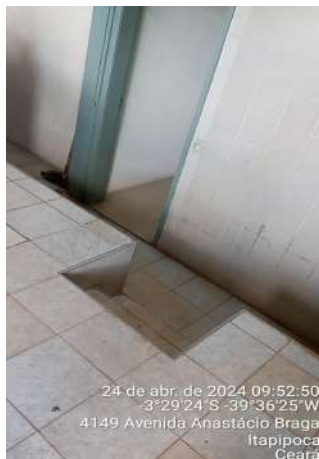
**Foto 159** - Mini Laboratório da ETA-02 (Sede): possui batente alto sem grade de proteção na sala do quadro de comando.

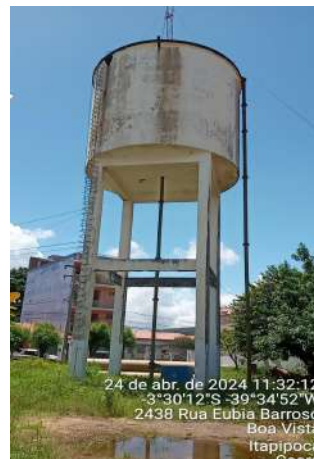
- REL-Sem denominação foi desativado e o RAP-02 está desativado, inclusive, a infraestrutura encontra-se abandonada, porém não foi realizado o desmonte completo das infraestruturas (**Foto 160 e 161**);

**Foto 160** - REL-Sem denominação (Sede): reservatório desativado, porém não foi realizado o desmonte completo das infraestruturas.

**Recomendação R5** - A CAGECE deve realizar o desmonte completo de todas as infraestruturas desativadas em definitivo, com retirada de todos os equipamentos e instalações, desfazer-se do imóvel, se for o caso, e a atualização de seu cadastro técnico-operacional.

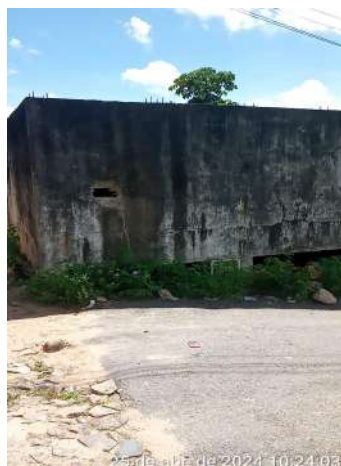
**Foto 161** - RAP-02 está desativado e a infraestrutura encontra-se abandonada.

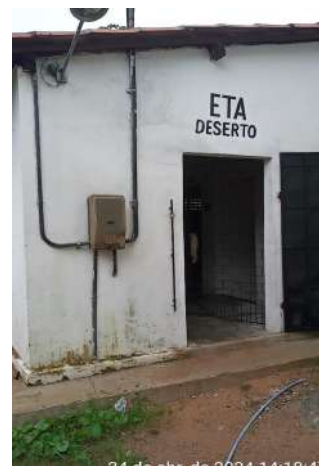
- ETA (Deserto): a área externa da estação de tratamento não é pavimentada e o conjunto moto-bomba de lavagem dos filtros funciona a céu aberto (**Fotos 162 e 164**).

**Foto 162** - ETA (Deserto): a área externa da estação de tratamento não é pavimentada.

**Recomendação R6** - A CAGECE deve pavimentar a área externa da ETA da localidade de Deserto.

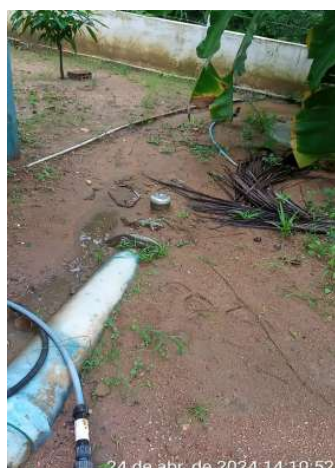
**Foto 163** - ETA (Deserto): a área externa da estação de tratamento não é pavimentada.

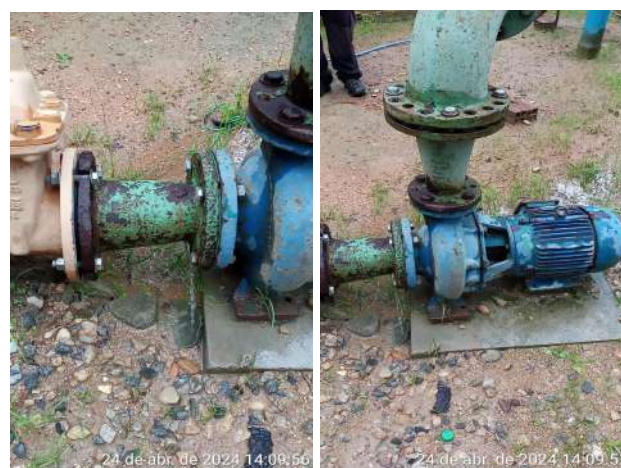
**Foto 164** - ETA (Deserto): conjunto moto bomba de lavagem dos filtros funciona a céu aberto
