## RELATÓRIO DE FISCALIZAÇÃO RF/CSB/0016/2025

**Assunto:** Fiscalização dos Sistemas de Abastecimento de Água e Esgotamento Sanitário do Município de Jaguaribara

**COORDENADORIA DE SANEAMENTO BÁSICO**

**Fortaleza – CE  
Agosto/2025**

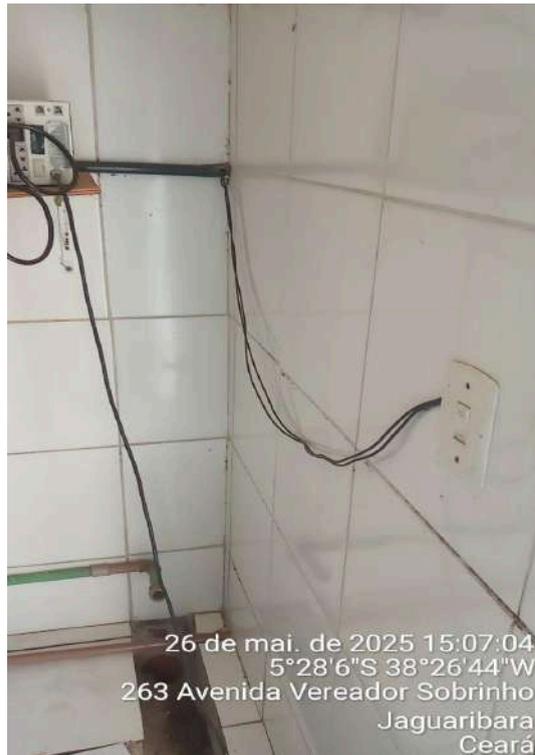
- Reservatórios: escadas tipo marinho do RSE-02 e RSE-03 inadequadas (sem gaiola de proteção) (**Fotos 14 e 15**);
- Casa de Bombas: tubulação instalada através de cobogó, seguindo por sobre o piso da área externa de circulação e instalações precárias com fios sem eletroduto de isolamento e proteção (**Fotos 16 e 17**).

**Foto 17** - casa de Bombas: instalações precárias com fios sem eletroduto de isolamento e proteção.

**Determinação D2** - A CAGECE deve realizar operação e manutenção adequada das unidades integrantes dos sistemas de abastecimento de água e de esgotamento sanitário, visando corrigir as não conformidades descritas na constatação C2.

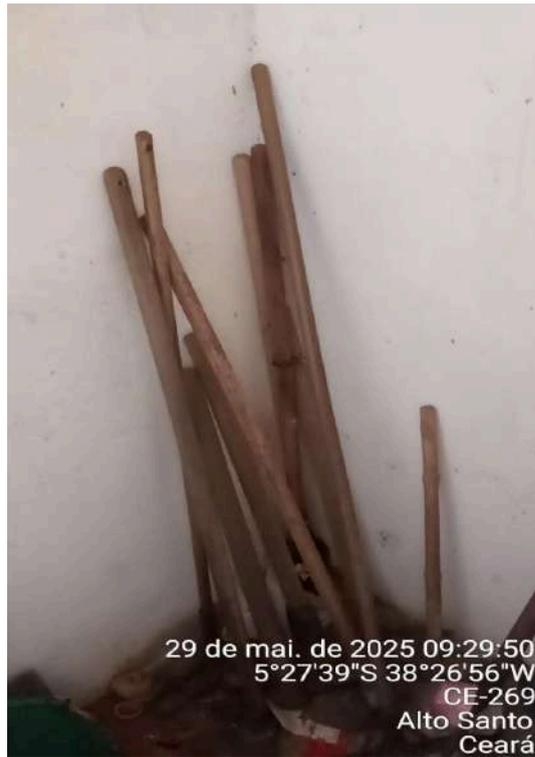
- ETE: a casa de apoio não tem infraestrutura mínima para uso e descanso do operador, não tem banheiro e não possui iluminação interna e nem externa; o tratamento preliminar não tem área cercada e não há iluminação (**Fotos 18 a 23**);
- EEE-03: a caixa de registros está sem tampa / grade de proteção; a casa do operador e dos quadros de comando / grupo gerador estão sem identificação (**Foto 24**);
- EEE-02: a caixa de registros está sem tampa / grade de proteção; a casa do operador e dos quadros de comando / grupo gerador estão sem identificação (**Foto 25**);
- EEE-01: a caixa de registros está sem tampa / grade de proteção; a casa do operador e dos quadros de comando / grupo gerador estão sem identificação (**Foto 26**).

**Foto 20** - ETE: a casa de apoio não tem condições mínimas de descanso e uso do operador tem banheiro e não possui iluminação interna e nem externa.

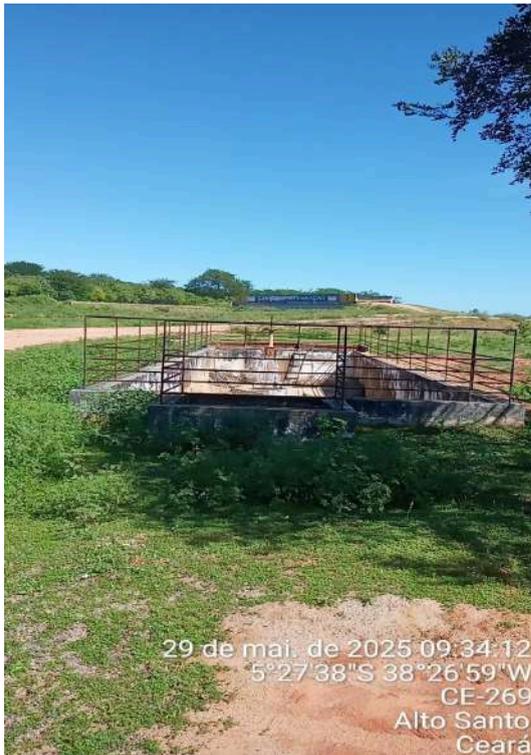
**Foto 23** - ETE: o tratamento preliminar não tem área cercada e não há iluminação.

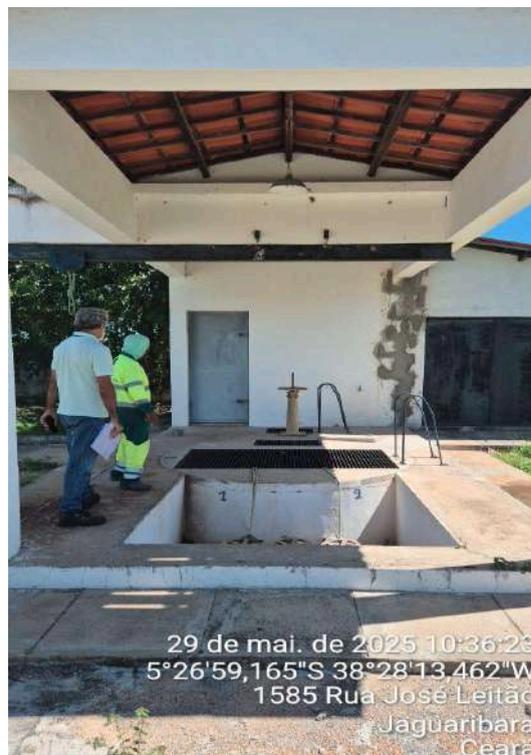
**Foto 25** - EEE-02: a caixa de registros está sem tampa e casa do operador e dos quadros de comandos / grupo gerador sem identificação.

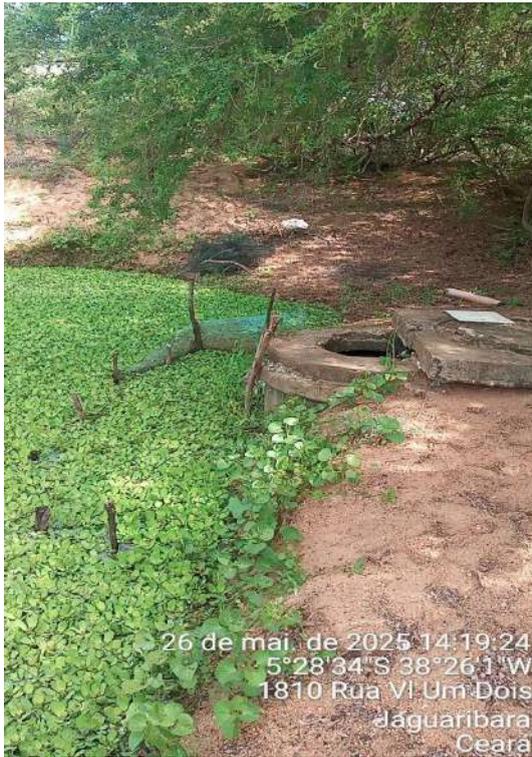
- Captação: ponto de captação por gravidade está tomado por macrófitas (**Fotos 27 e 28**);
- Poço de Reunião / Amazonas: pintura e identificação desgastadas; plataforma de madeira para apoio aos trabalhos operacionais e de manutenção encontra-se deteriorada; rampa de acesso à torre do poço Amazonas está danificada e em processo de corrosão (**Fotos 29 a 31**);

**Foto 27** - Captação: ponto de captação por gravidade está tomado por macrófitas.

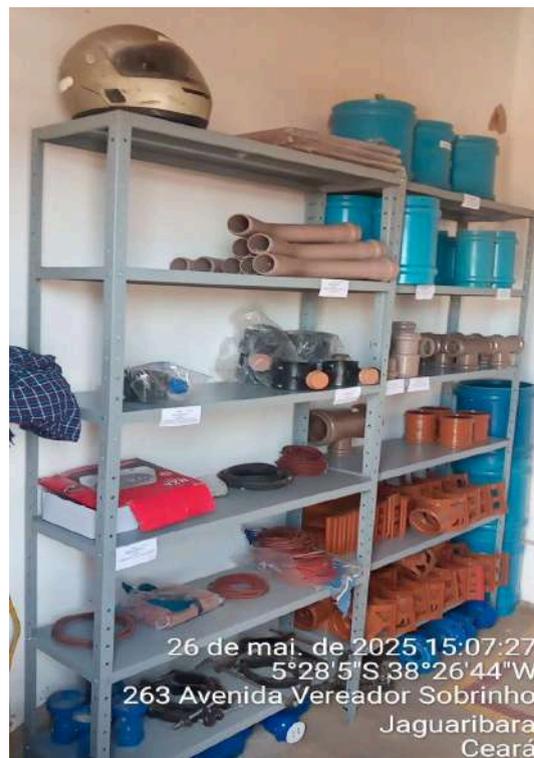
- Casa de Bombas: duas lâmpadas estão queimadas e o piso está deteriorado (**Fotos 35 e 36**);
  - Almojarifado: área interna está com materiais armazenados sem organização e controle adequado, bem como ambiente sendo utilizado para guarda de materiais pessoais dos operadores; área externa tem materiais novos e usados armazenados juntos sem organização e controle (**Fotos 37 a 40**);

**Foto 38** - Almojarifado: área interna com materiais armazenados sem organização e controle adequado, bem como ambiente utilizado para guarda de materiais pessoais dos operadores.

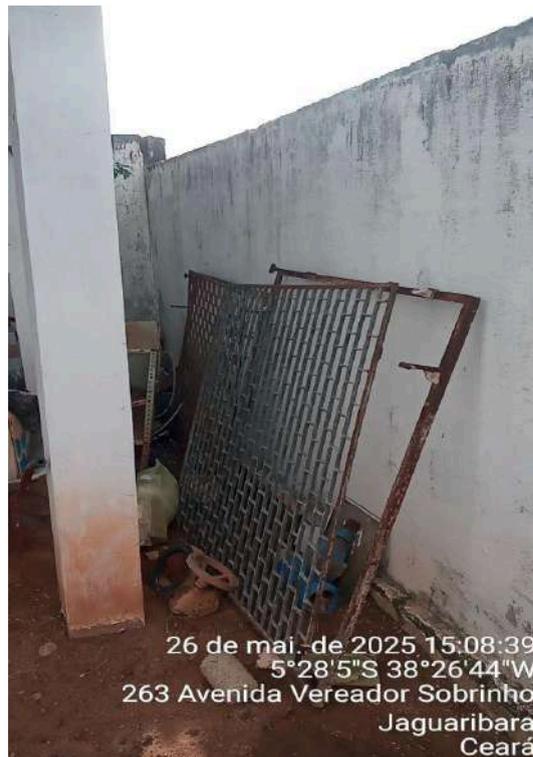
**Foto 40** - Almojarifado: área externa materiais novos e usados armazenados juntos sem organização e controle.

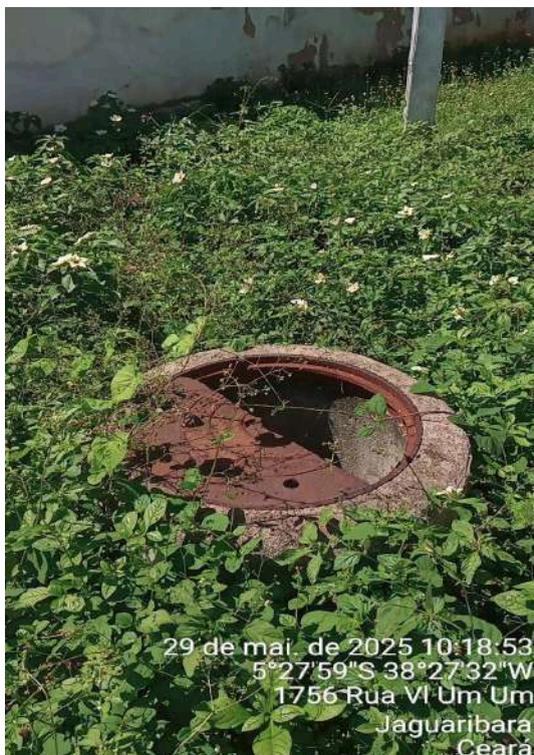
- EEE-03: infraestrutura está com pintura deteriorada; o ambiente de apoio não possui condições de suporte mínimas para o uso e descanso do operador, com banheiro em estado precário, sem água, sem manutenção e limpeza, bem como instalações elétricas precárias, sem lâmpadas e com caixas de tomada e disjuntor danificadas; o poço de visita está com tampa danificada e vegetação interna crescida (**Fotos 52 a 58**);

**Foto 57** - EEE-03: o poço de visita está com a tampa danificada e vegetação interna crescida.

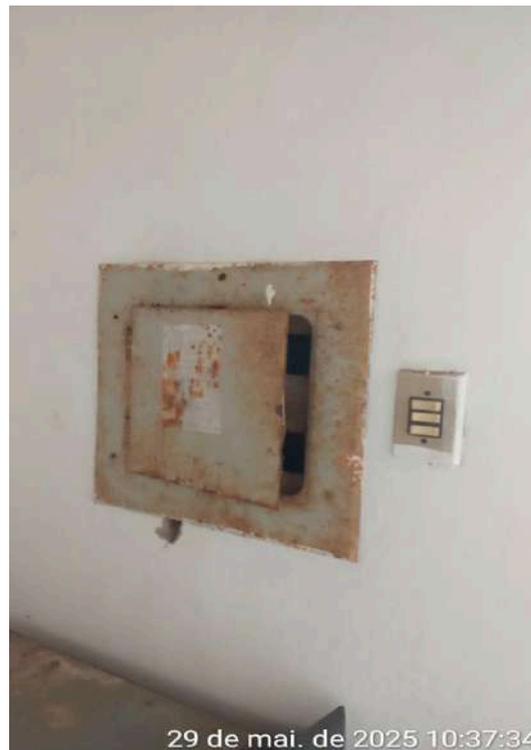
**Foto 70** - EEE-02: instalações elétricas precárias, sem lâmpadas e com caixas de tomadas e de disjuntor danificadas.

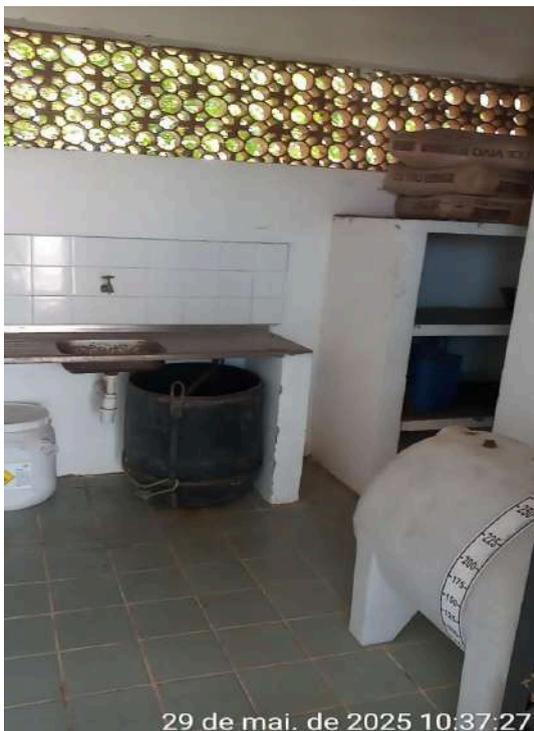
**Foto 71** - o ambiente de apoio não possui condições de suporte mínimas para descanso e uso do operador, ocupado com materiais armazenados.

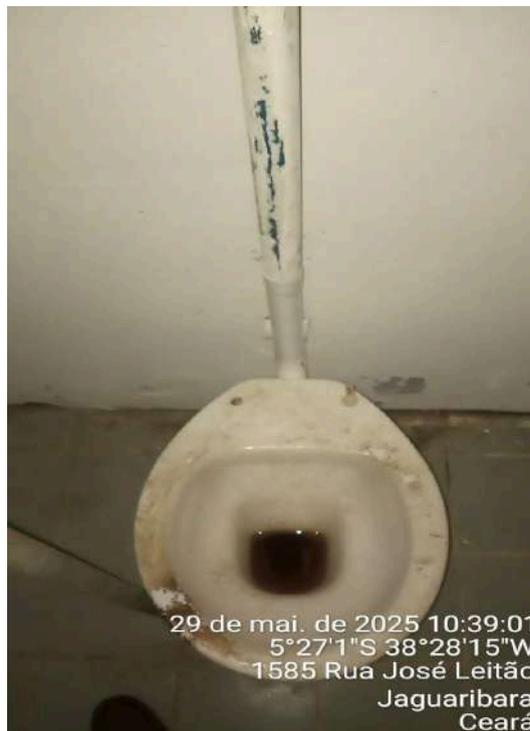
**Foto 72** - o ambiente de apoio não possui condições de suporte mínimas para uso do operador, com banheiro em estado precário, sem manutenção e limpeza.
