## **RELATÓRIO DE FISCALIZAÇÃO RF/CSB/0040/2026**

**Assunto:** Fiscalização dos Sistemas de Abastecimento de Água e Esgotamento Sanitário do Município de Trairi

**COORDENADORIA DE SANEAMENTO BÁSICO**

**Fortaleza – CE  
Agosto/2026**

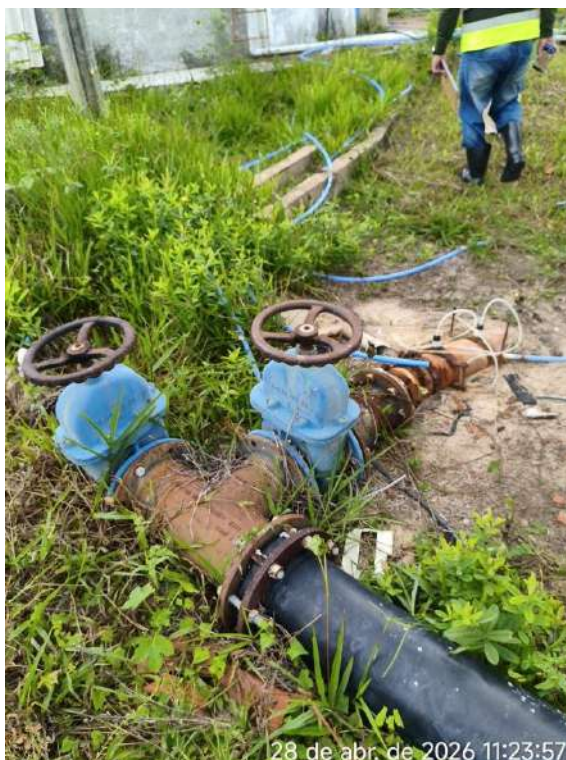
**Foto 2** - ETA / Pátio (Trairi): caixas sem tampas, em área de circulação.

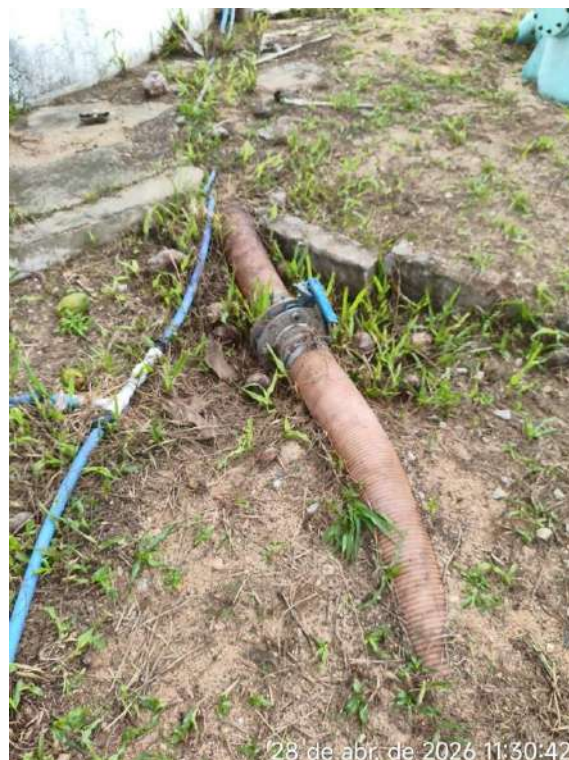
**Foto 3** - ETA / Pátio (Trairi): tubulações e conexões expostas e desordenadas, e vegetação, em área de circulação.

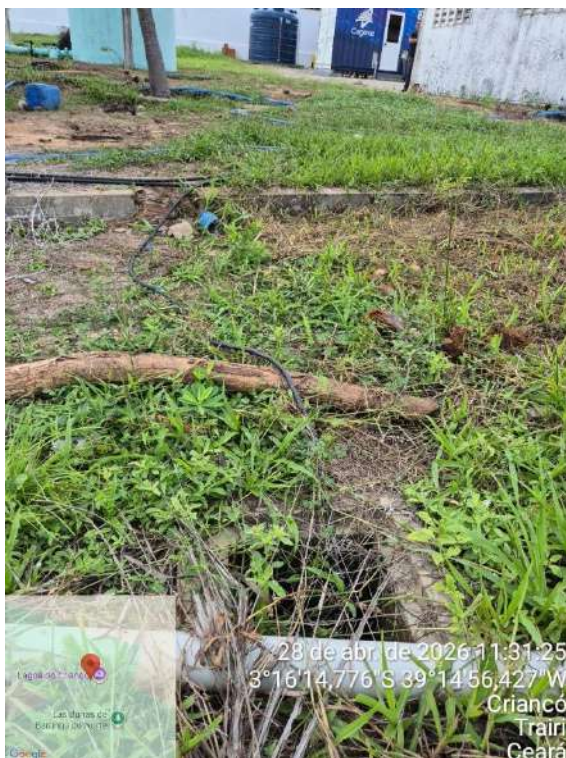
**Foto 4** - ETA / Pátio (Trairi): tubulações e conexões expostas e desordenadas, em área de circulação.

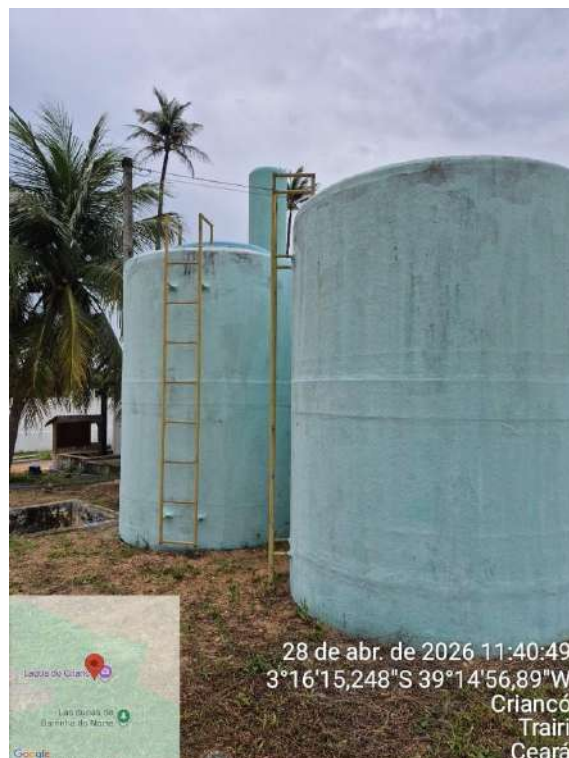
**Foto 5** - ETA / Pátio (Trairi): tubulações e conexões expostas e desordenadas, e vegetação, em área de circulação.

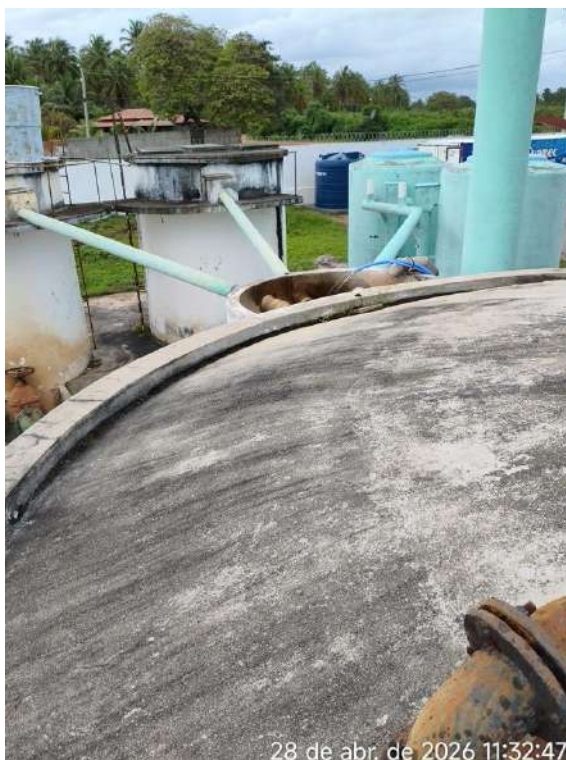
**Foto 10 - RAP-01 (Trairi):** cabos e tubos instalados através da abertura de inspeção, sem isolamento de proteção; laje de cobertura sem grade de proteção.

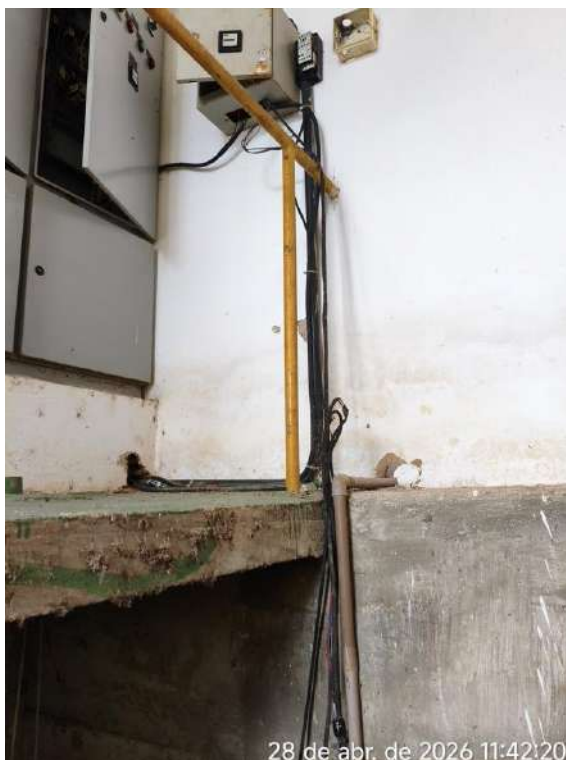
- EEAT-01 / EELF-01: escada de acesso sem guarda-corpo (corrimão); Instalações elétricas inadequadas, caracterizadas por fios/cabos expostos, sem eletrodutos de proteção e isolamento (**Fotos 12 a 14**).

**Foto 12 - EEAT-01 / EELF-01 (Trairi):** escada de acesso sem corrimão, piso molhado e sujidades.

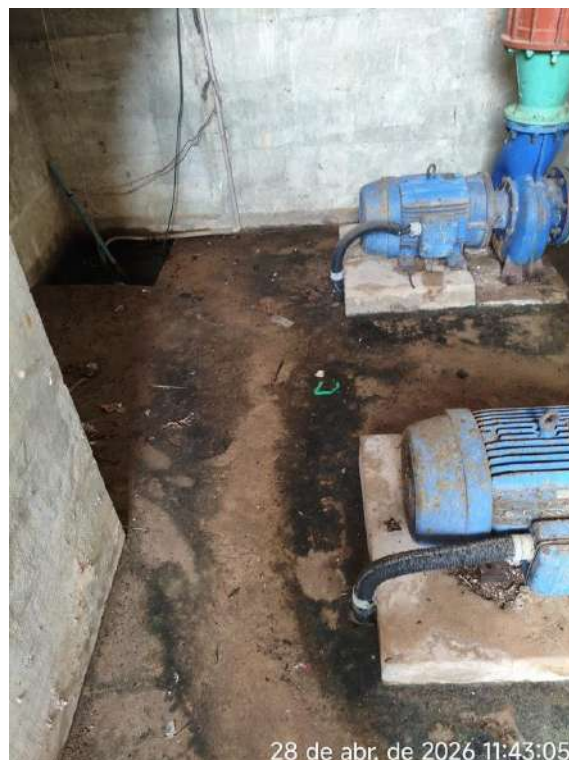
**Foto 13 - EEAT-01 / EELF-01 (Trairi):** instalações sem isolamento de proteção.

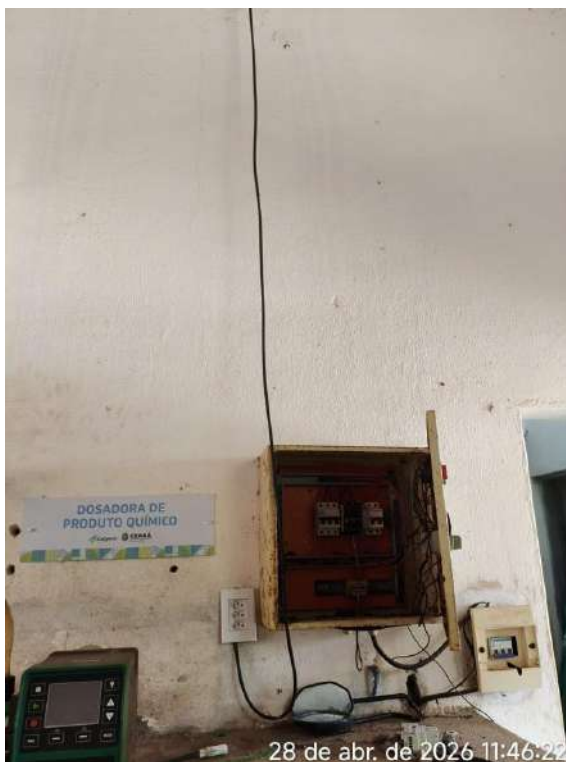
**Foto 14 - EEAT-01 / EELF-01 (Trairi):** instalações sem isolamento de proteção, piso molhado e sujidades.

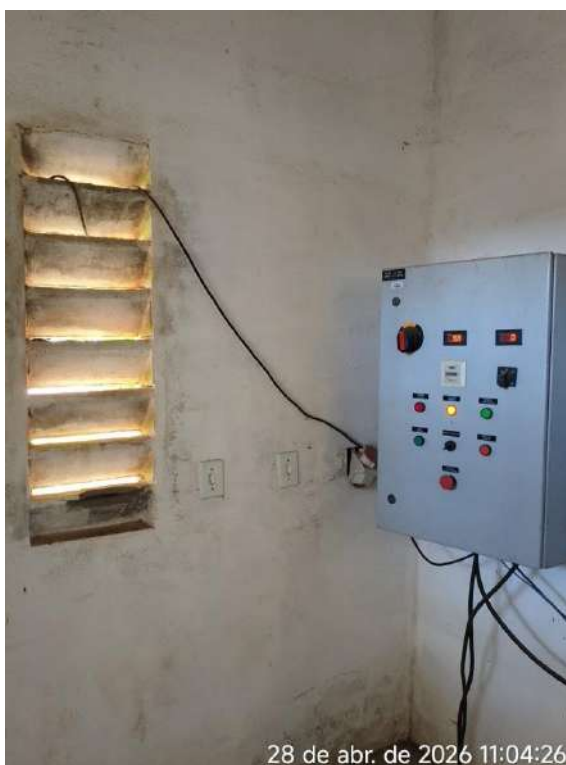
- EEAT-02: sem identificação; instalações elétricas inadequadas, fixadas em elementos vazados (cobogós) sem eletroduto de proteção e isolamento **(Fotos 18 a 20)**.
- REL-03: Ausência de tampa da abertura de inspeção; falta grade de proteção / guarda-corpo na laje de cobertura; cabeamento elétrico exposto sobre a laje, instalado junto ou fixado a estruturas metálicas (escada e tubos de ventilação), sem eletrodutos de proteção e isolamento **(Foto 21)**.
- **REL-02:** Ausência de tampa da abertura de inspeção; falta grade de proteção / guarda-corpo na laje de cobertura; tubos de ventilação sem curva e sem tela de proteção **(Foto 22)**.

**Foto 18** - EEAT-02 (Trairi): elevatória sem identificação.

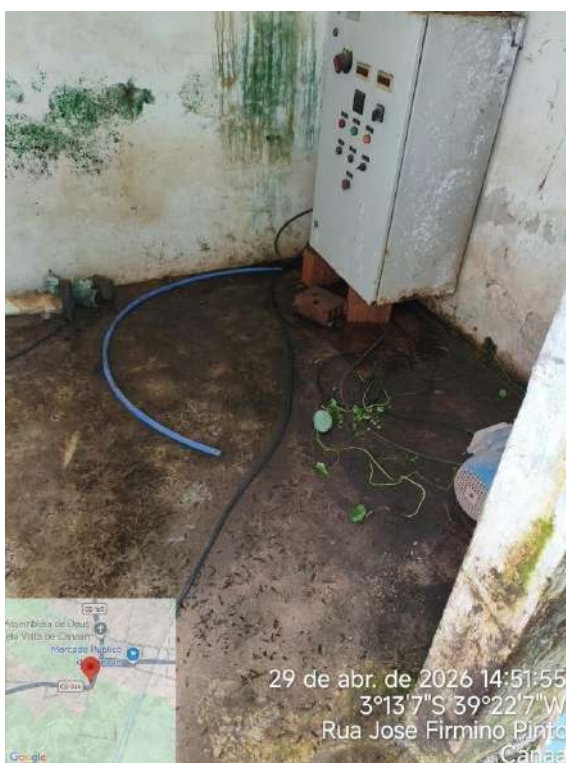
- **REL:** Ausência de identificação e de sistema de pára-raios **(Foto 23)**.
- **RSE / EEAT:** Cabeamento exposto sobre o piso e solo, instalado através do vão da porta, na área de circulação, sem eletroduto de proteção e isolamento, e quadro de comando com apoio inadequado, sobre tijolos soltos e improvisados; abertura de inspeção do reservatório com tampa sem fechamento hermético, vulnerável à contaminação de água pluvial **(Foto 24 e 26)**.
- **Poços Tubulares:** sem identificação; instalações elétricas precárias com quadro sem tampas, com cabeamento expostos sobre o piso e/ou solo, em área de circulação, sem eletroduto de proteção e isolamento **(Fotos 27 a 29)**.
- **Instalações de Apoio:** não há instalações de apoio aos operadores, compreendendo local para guarda e armazenamento de materiais e equipamentos, banheiro, entre outros.

**Foto 23 - REL (Canaã):** Ausência de identificação e de sistema de pára-raio.

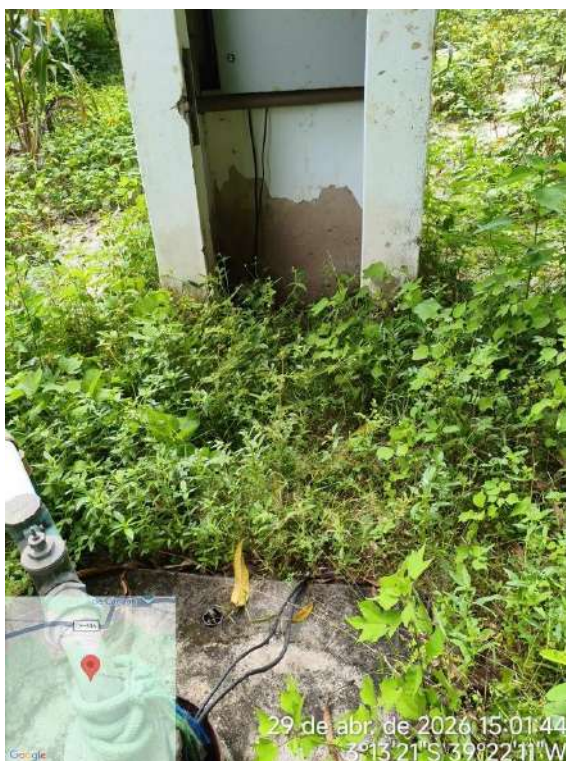
**Foto 27** - Poços (Canaã): quadro sem tampa.

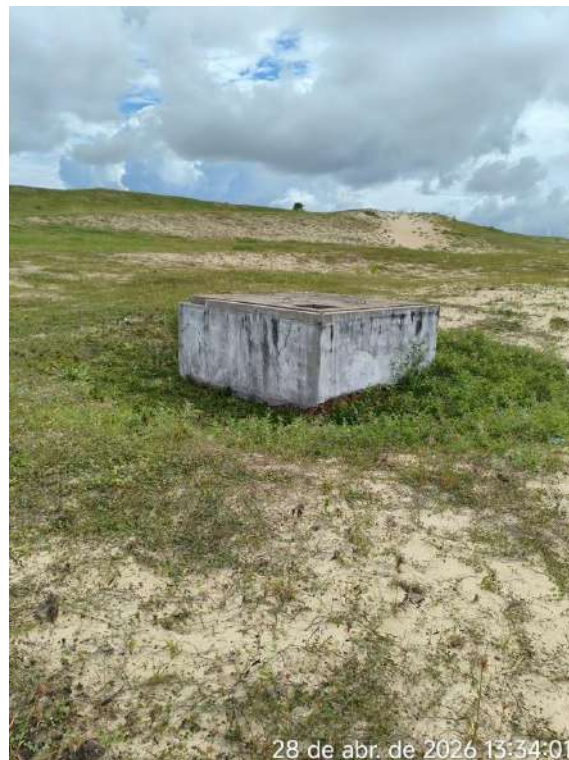
- **PT-01 / PT-02 / PT-03 / PT-04 (Flecheiras):** Caixa de proteção do poço com abertura de inspeção sem tampa; área sem isolamento perimetral e de segurança **(Fotos 30 e 33)**.
- **ETA:**

**Foto 30** - PT-01 (Flecheiras): Caixa de proteção do poço sem tampa; área sem isolamento perimetral e de segurança.

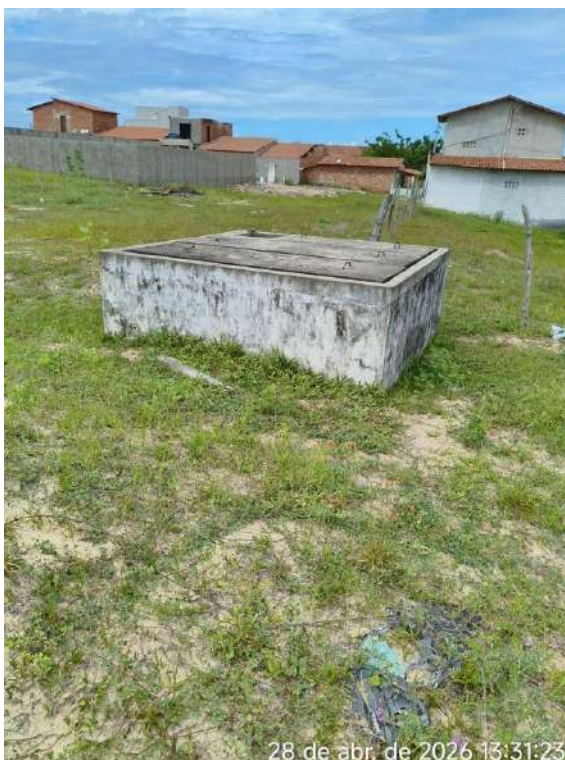
**Foto 31** - PT-02 (Flecheiras): Caixa de proteção do poço sem tampa; área sem isolamento perimetral e de segurança.

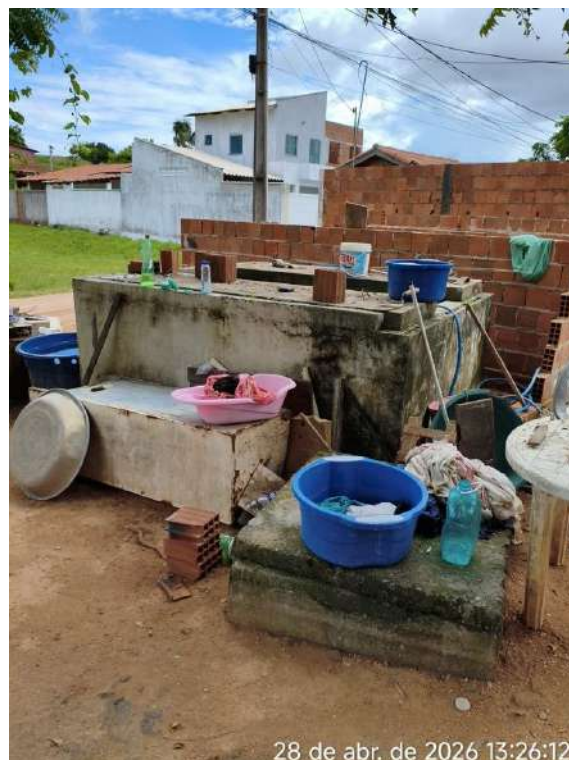
**Foto 32** - PT-03 (Flecheiras): Caixa de proteção do poço sem tampa; área sem isolamento perimetral e de segurança.

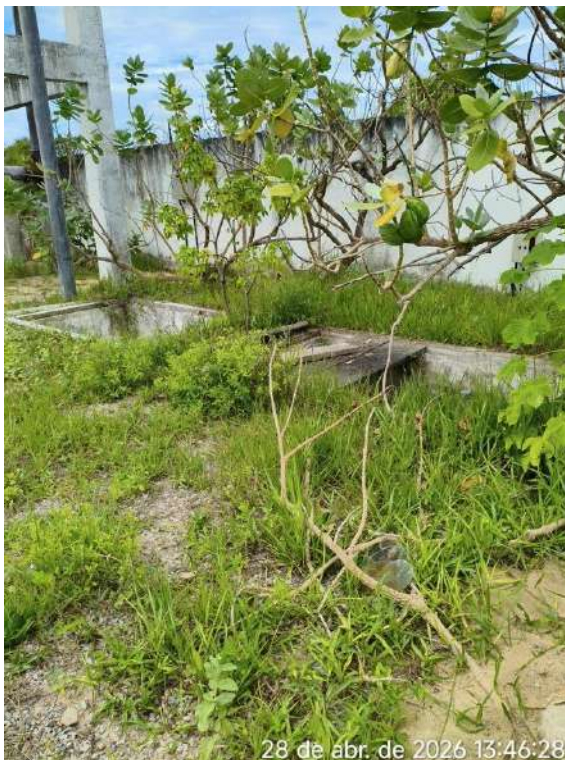
**Foto 33** - PT-04 (Flecheiras): Caixa de proteção do poço sem tampa; área sem isolamento perimetral e de segurança.

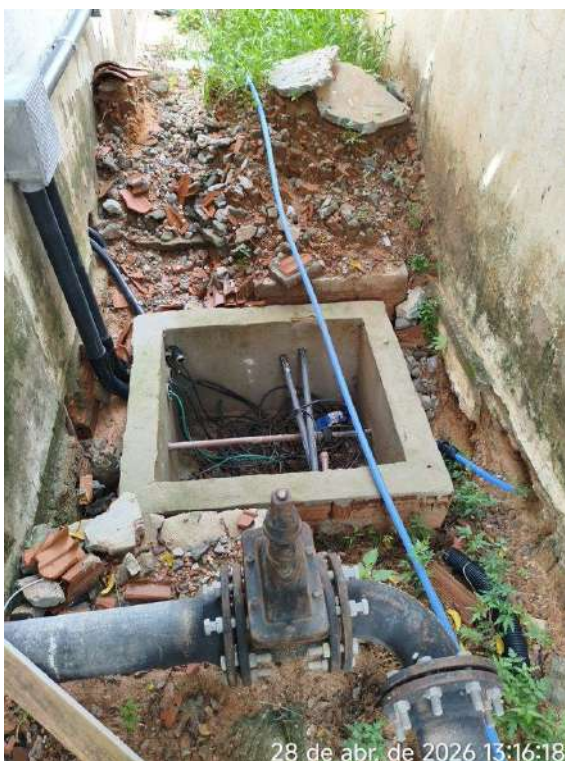
- **Pátio:** Caixas de proteção sem tampas; instalações elétricas com cabeamento sem eletroduto de proteção e isolamento; tubulação de cloração improvisada, exposta na área de circulação (**Fotos 34 a 36**).
- **RAP-01:** Abertura de inspeção do reservatório desprovida de fechamento hermético; tubulações hidráulicas e fios/cabos inapropriados, instalados através da abertura de inspeção (**Fotos 37 a 39**).

**Foto 35** - ETA / Pátio (**Flecheiras**): cabeamento sem isolamento de proteção.

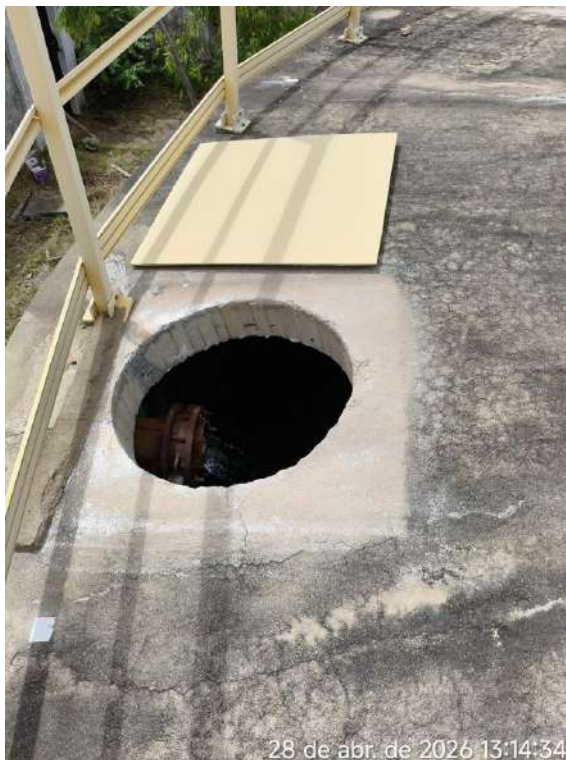
**Foto 37** - ETA / REL-01 (**Flecheiras**): sem identificação; tubulação de cloração improvisada, exposta na área de circulação, instalada através da abertura de inspeção.

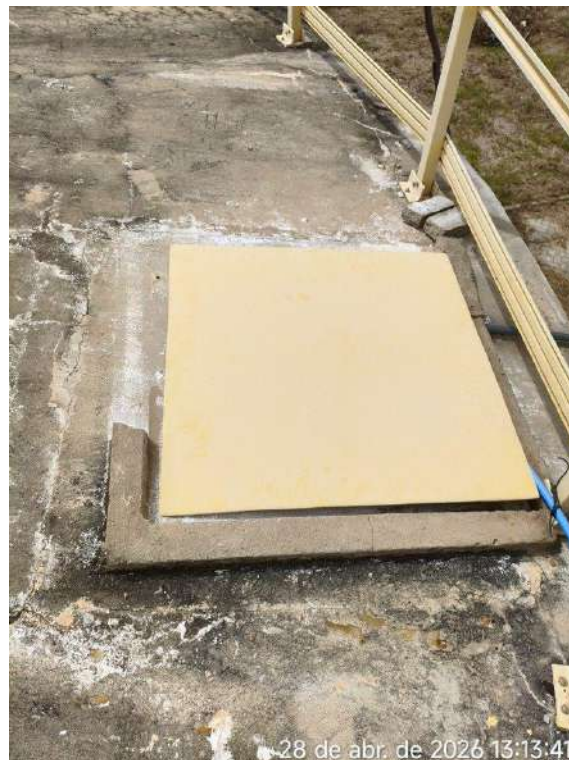
**Foto 38** - ETA / RAP-01 (**Flecheiras**): abertura de proteção sem fecho hermético, vulnerável à contaminação.

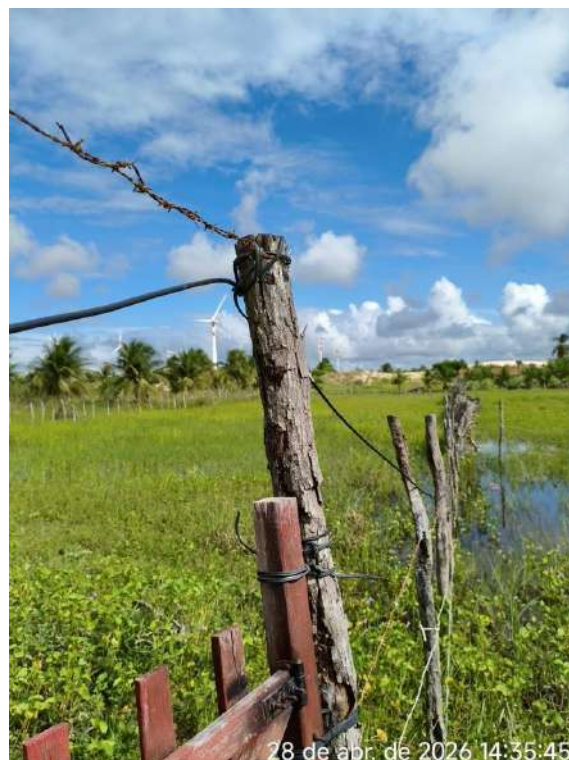
- **Captação:** cabeamento elétrico de alimentação dos poços inadequado, instalação do tipo aéreo em altura baixa, junto a cercas de arame, sem eletroduto de proteção e isolamento (**Fotos 40 e 43**).

**Foto 40** - Captação (**Mundaú**): Cabeamento elétrico dos poços inadequado.

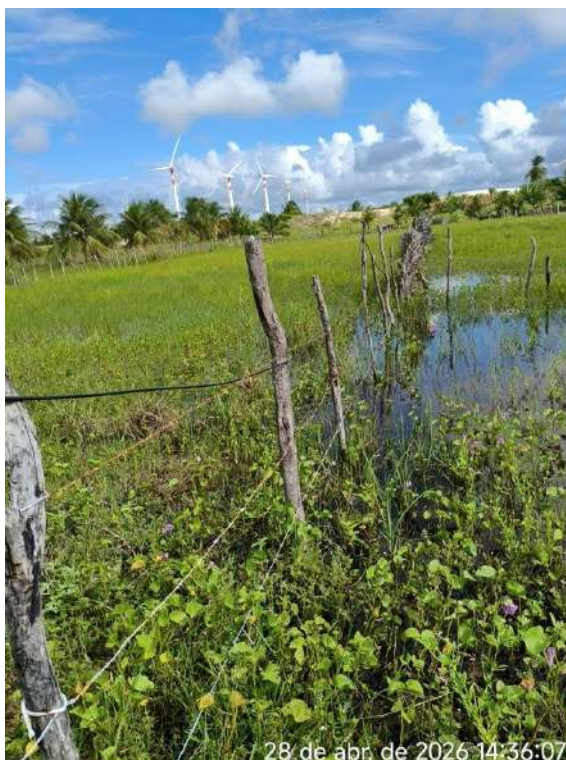
**Foto 41** - Captação (**Mundaú**): Cabeamento elétrico dos poços inadequado.

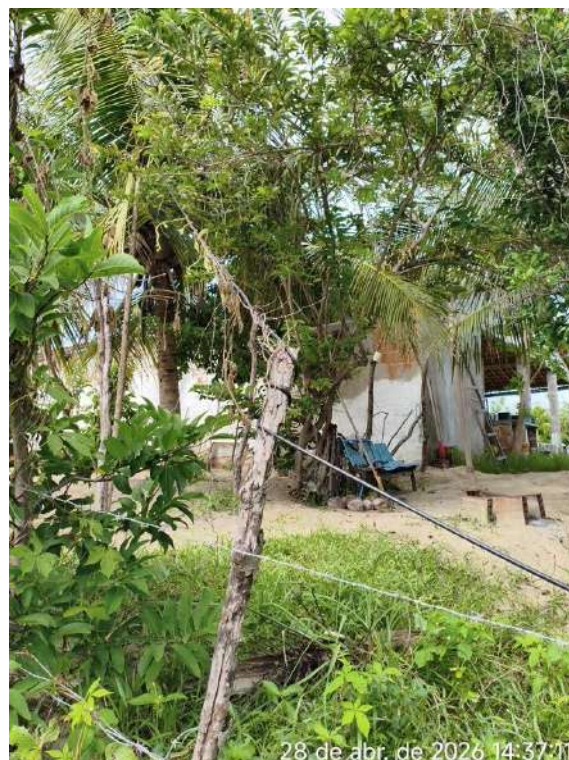
**Foto 42** - Captação (**Mundaú**): Cabeamento elétrico dos poços inadequado.

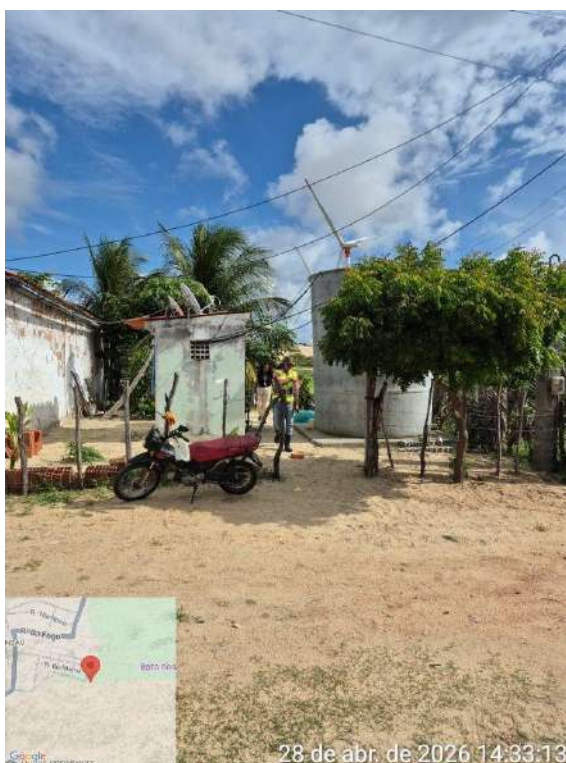
**Foto 43** - Captação (**Mundaú**): Cabeamento elétrico dos poços inadequado.

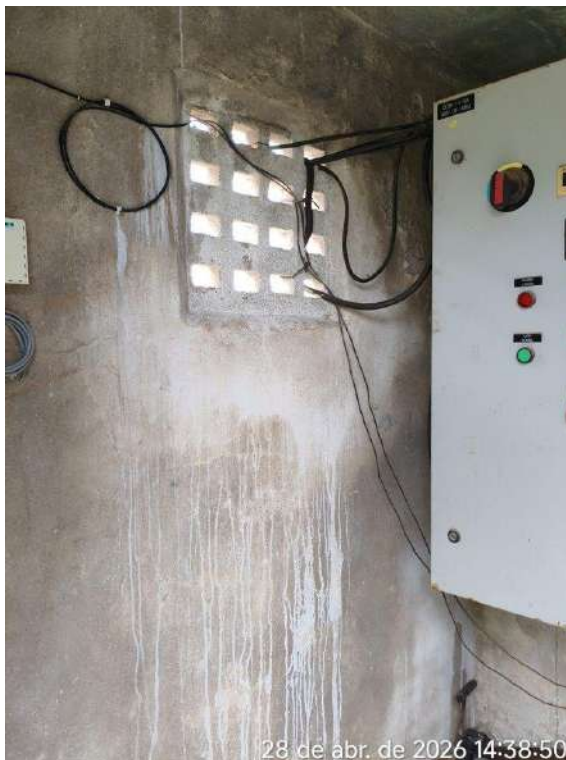
- **EEAT-01:** Sem identificação; unidade funcionando inadequadamente como almoxarifado de materiais e equipamentos, sem organização e controle; cabeamento elétrico inadequado, instalado através de cobogós, sem eletroduto de proteção e isolamento (**Fotos 49 a 51**).

**Foto 49** - ETA / EEAT-01 (Mundaú): Sem identificação; cabeamento instalado através de cobogós e sem isolamento de proteção.

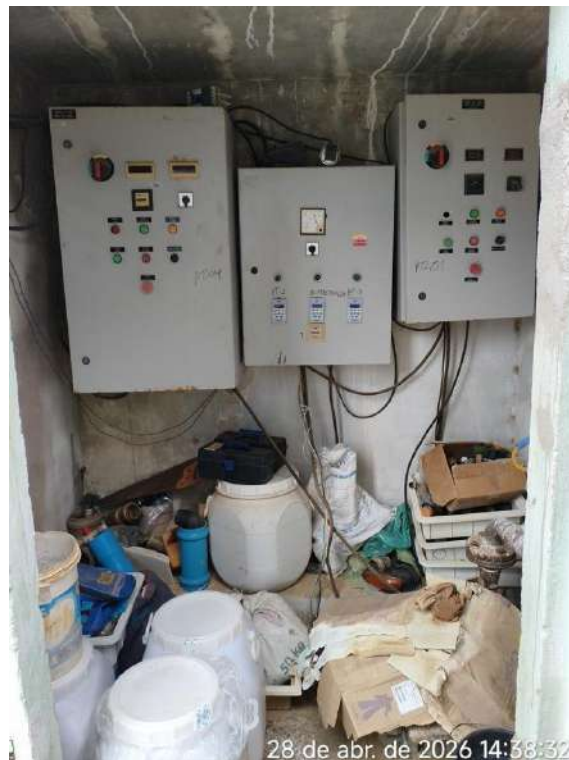
**Foto 50** - ETA / EEAT-01 (Mundaú): cabeamento inadequado, instalado através de cobogós e sem isolamento de proteção.

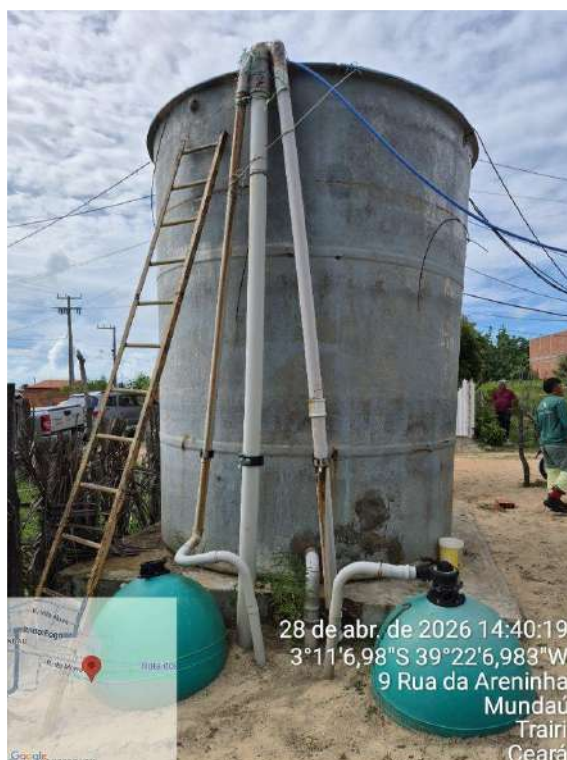
- **RAP-01:** Sem identificação; sem cobertura de proteção; escada inadequada, sem fixação e gaiola de proteção (**Foto 52**).
- **Instalações de Apoio:** não há instalações de apoio aos operadores, compreendendo local para guarda e armazenamento de materiais e equipamentos, banheiro, entre outros.

**Foto 52** - ETA / RAP-01 (Mundaú): sem identificação e sem cobertura, escada inadequada.

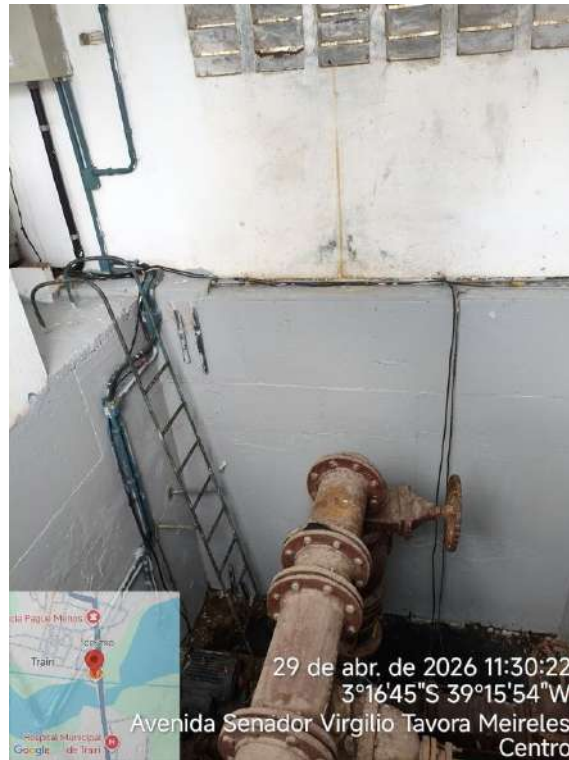
- **EEE-01:** Cabeamento elétrico inadequado, sem eletrodutos de isolamento e proteção (**Foto 53**).
- **ETE:** Unidade sem identificação; não existe casa de apoio para o operador; não há iluminação no local (**Fotos 54 e 55**).

**Foto 53** - EEE-01 (Trairi): fiação elétrica sem isolamento de proteção.

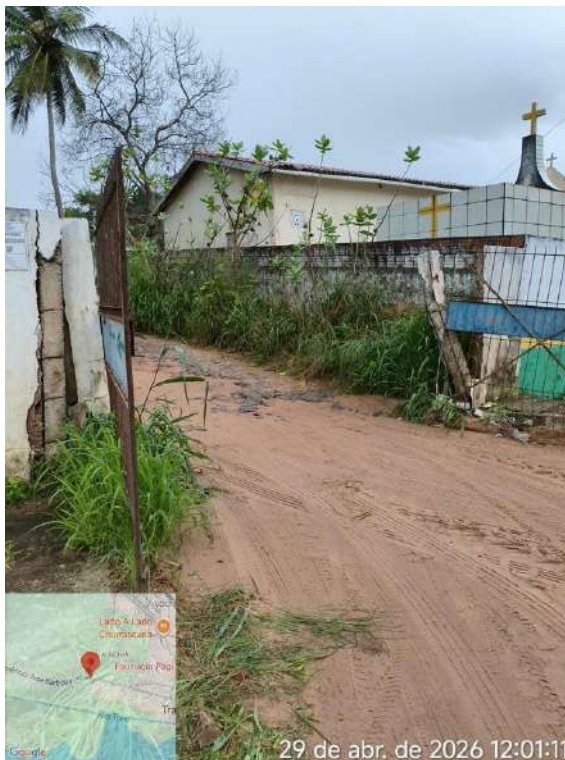
**Foto 54 - ETE (Trairi):** sem identificação; não existe casa de apoio ao operador; não há iluminação.

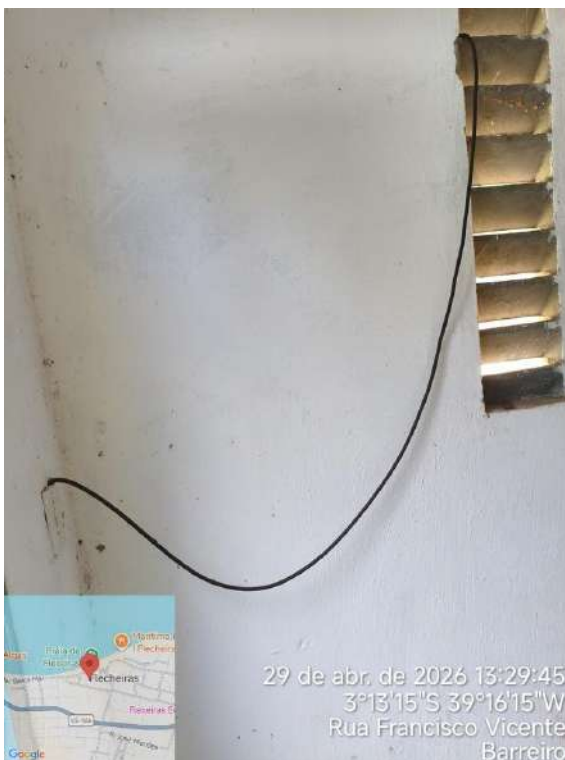
- **EEE-01:** Cabeamento elétrico exposto, instalado através de cobogós ou sobre o piso, sem eletroduto de isolamento e proteção (**Fotos 56 e 57**).

**Foto 56 - EEE-01 (Flecheiras):** cabo elétrico exposto sem a devida proteção.

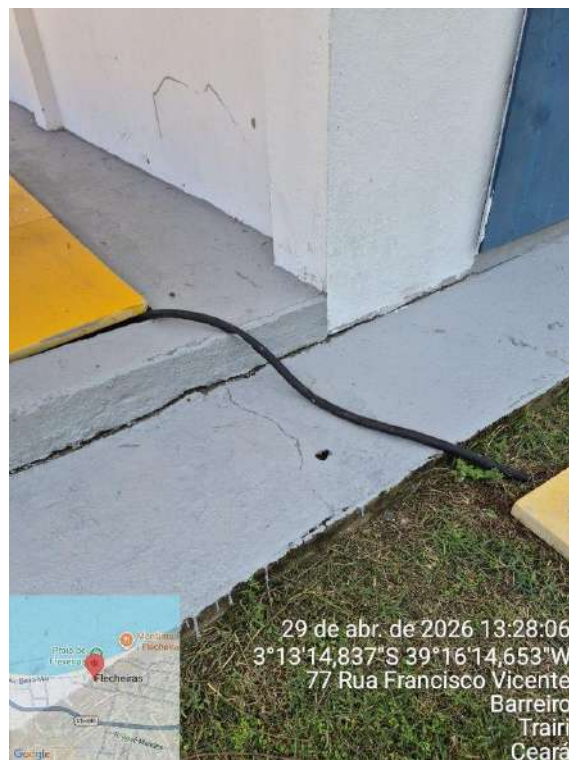
**Foto 57 - EEE-01 (Flecheiras):** cabo elétrico exposto sem a devida proteção.

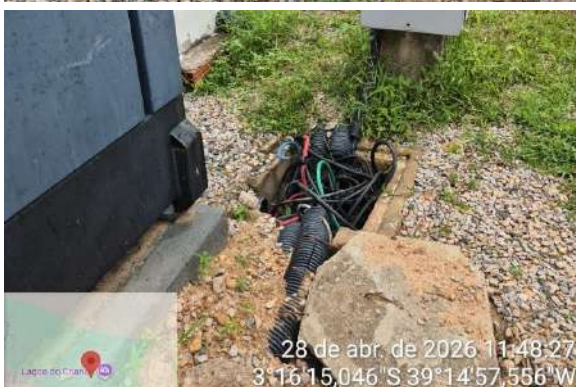
**Foto 58** - ETA / Pátio (Trairi): caixa danificada e presença de vegetação.

**Determinação D4** - A CAGECE deve realizar operação e manutenção adequada das unidades integrantes dos sistemas de abastecimento de água e de esgotamento sanitário, visando corrigir as não conformidades descritas na constatação C4.

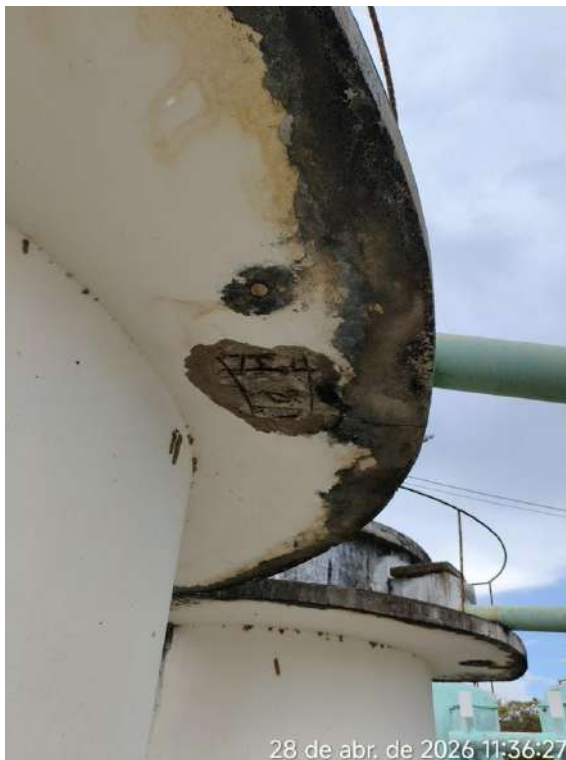
- Filtros (ETA convencional): pintura deteriorada; escadas tipo marinheiro corroídas; abertura de inspeção com tampas danificadas e/ou deslocadas; anomalias estruturais com ferragem exposta; vazamento em registro (**Fotos 6 a 8, 60 a 63**).

**Foto 62** - ETA / Filtros (Trairi): anomalia na estrutura.

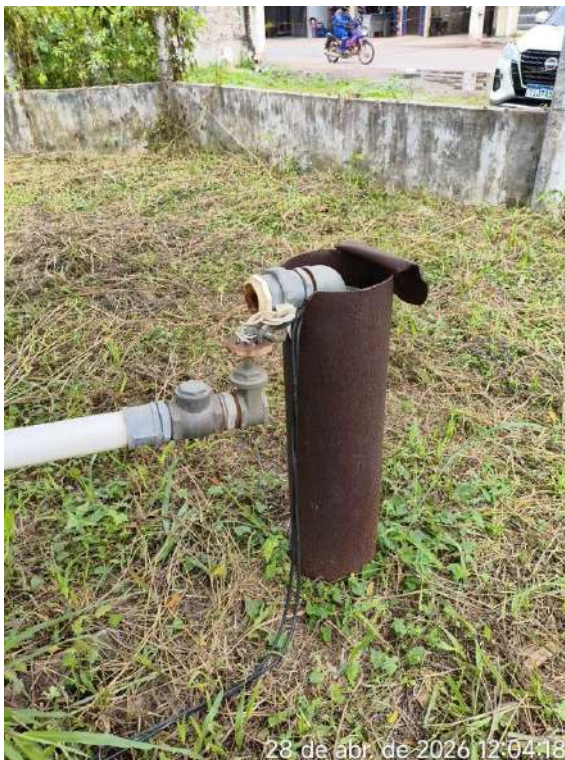
- **REL-02:** Pintura e identificação deterioradas; estrutura de isolamento perimetral danificado; escada de acesso danificada e em processo de corrosão; tubos de ventilação sem curva e sem tela de proteção; pára-raio danificado; caixa de proteção danificada e aberta; poço desativado sem tamponamento; área do

**Foto 74 - REL-02 (Trairi):** poço desativado sem tamponamento adequado.

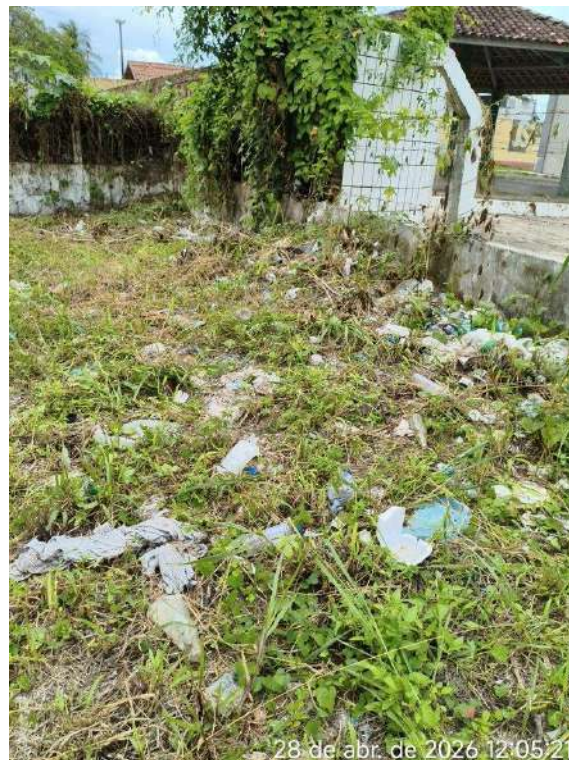
**Foto 75 - REL-02 (Trairi):** pátio do reservatório com descarte irregular de resíduos sólidos.

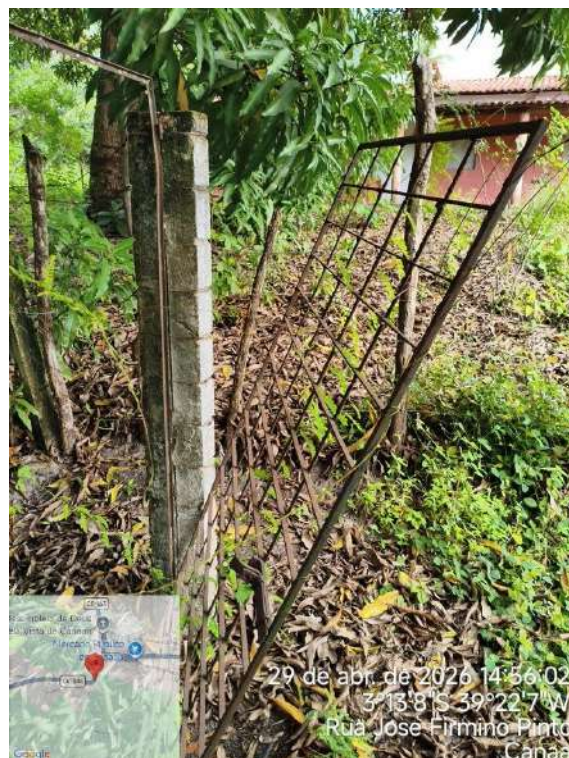
**Foto 89** - Poços (Canaã): portão e cerca de isolamento danificados.

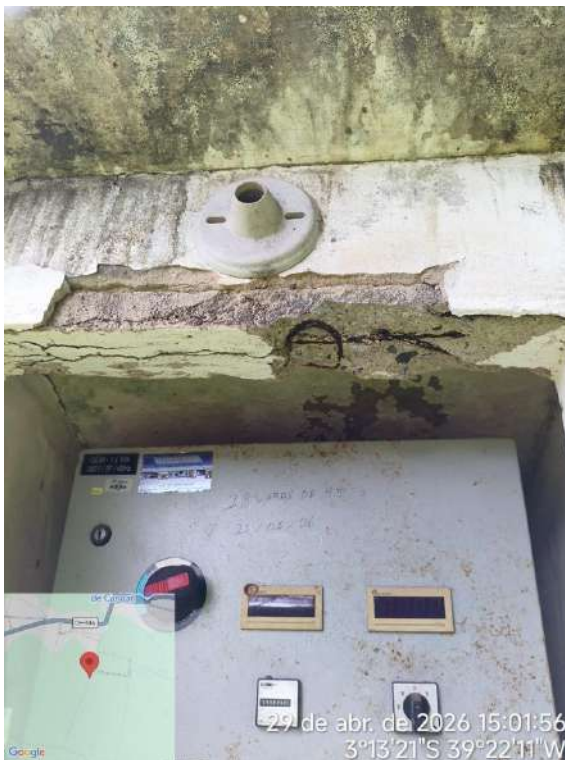
**Foto 90** - Poços (Canaã): iluminação não funcional.

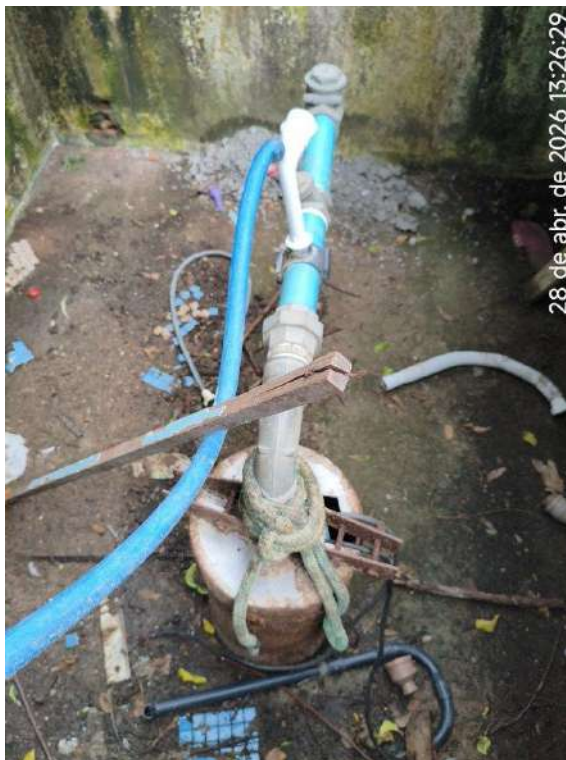
- **Captação:**
  - **PT-01, PT-02, PT-03 e PT-04:** Pintura e identificação deterioradas; caixas com sujidades (**Fotos 30 a 33 e 91 a 94**).
  - **Adutora:** Caixa de passagem com tampa aberta; eletroduto de proteção e isolamento danificado (**Fotos 95 e 96**).
- **ETA:**
  - **Pátio:** Muro de isolamento com pintura e identificação deterioradas; Vegetação crescida (**Fotos 34 e 97**).
  - **REL-01:** Pintura e identificação deterioradas; vazamento na tubulação de limpeza (**Fotos 98 e 99**).
  - **RAP-01:** Pintura e identificação deterioradas; vazamento na tubulação de saída (**Fotos 100 e 101**).
  - **EEAT-01 / Sala de Química / Laboratório / Depósito:** Pintura e identificação deteriorados; portas deterioradas; iluminação não funcional; tomadas de energia danificada com fiação exposta (**Fotos 102 a 108**).

**Foto 94** - PT-04 (Flecheiras): caixa com sujidades.

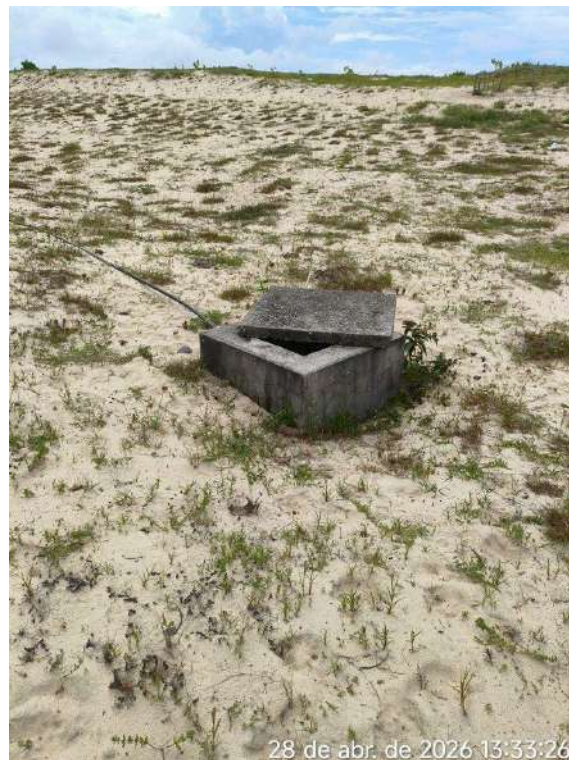
**Foto 95** - Adutora (Flecheiras): caixa de passagem com tampa aberta.

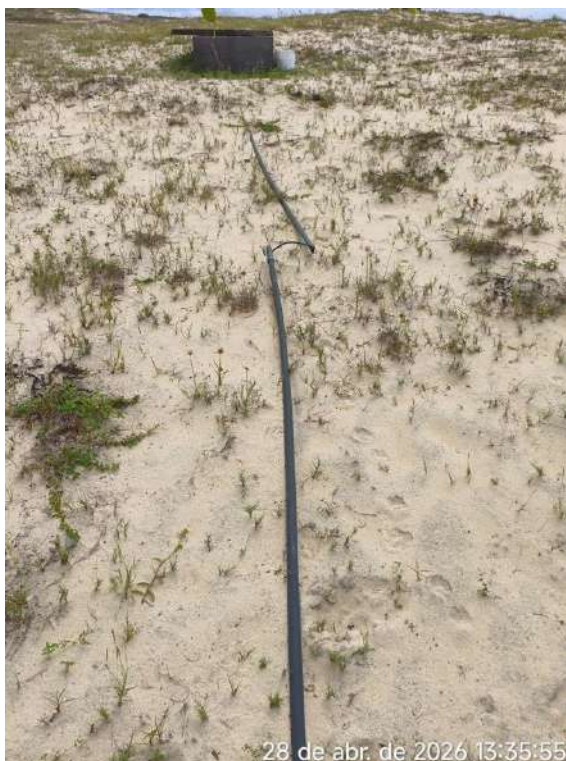
**Foto 96** - Adutora (Flecheiras): eletroduto danificado.

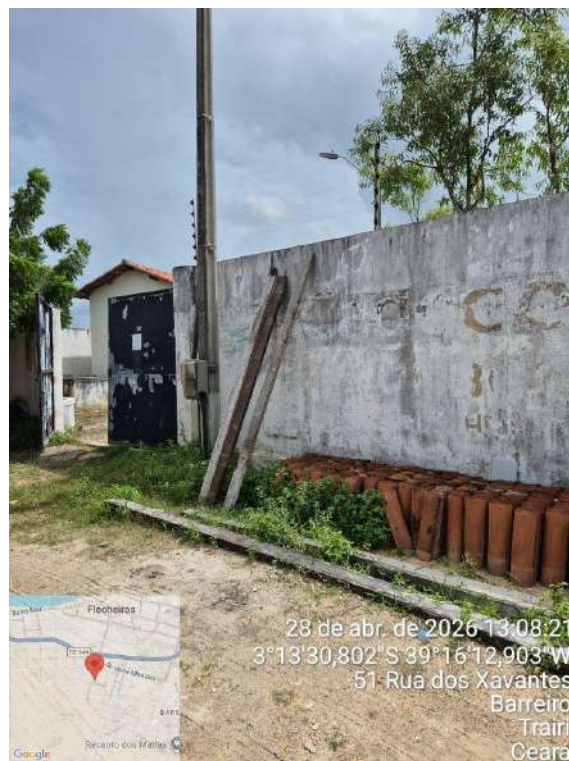
**Foto 97** - ETA (Flecheiras): pintura e identificação do muro frontal desgastadas.

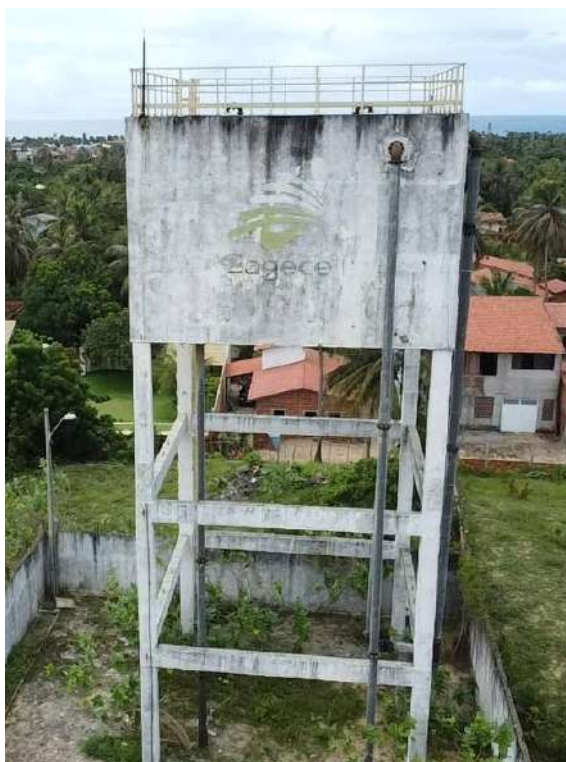
**Foto 98** - REL-01 (Flecheiras): pintura desgastada, identificação ilegível.

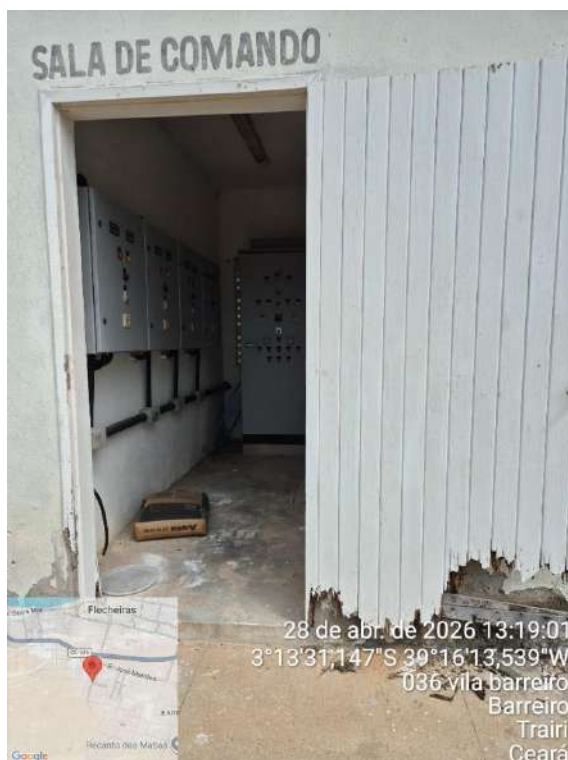
**Foto 104** - ETA / Sala de Comando (Flecheiras): depósito com portas danificadas.

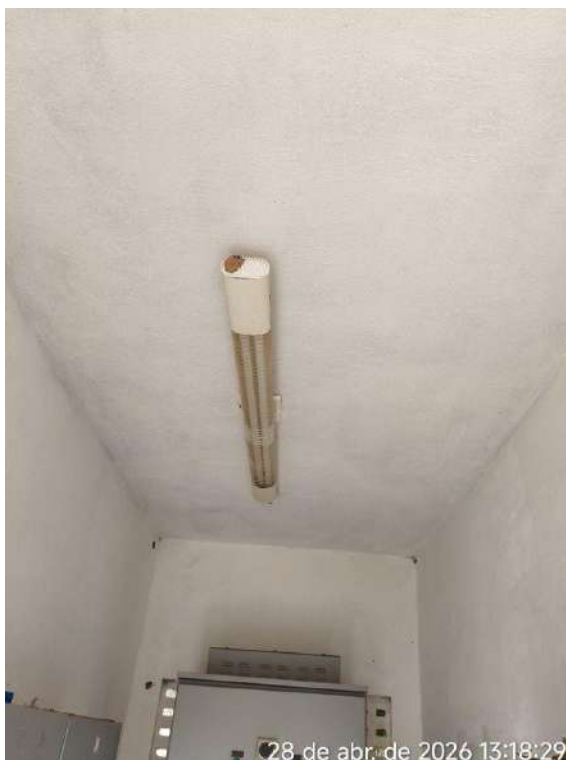
**Foto 106** - ETA / EEAT-01 (Flecheiras): lâmpadas queimadas na Sala de Comando.

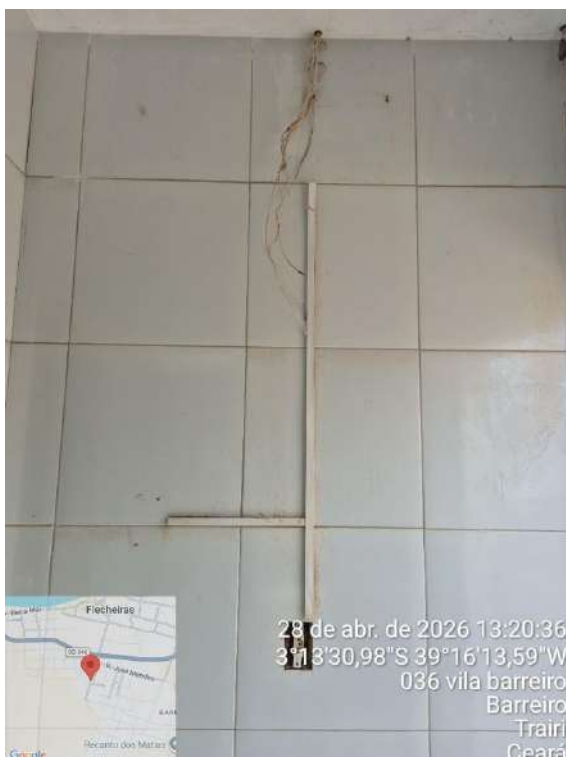
**Foto 108** - ETA / Sala de Química (Flecheiras): tomada de energia danificada e fiação exposta.

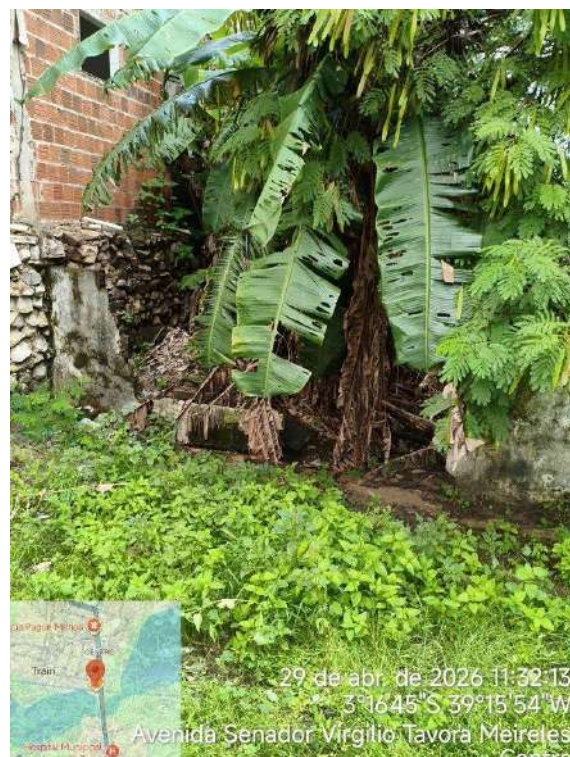
- **EEE-01:** Isolamento perimetral deteriorado; sistema de iluminação na sala do gerador e na área externa não funcional; área com vegetação crescida (**Fotos 109 a 111**).
- **ETE:** Portão de entrada e cerca de isolamento perimetral estão danificados, cuja área é utilizada para tráfego de terceiros não autorizados; a primeira lagoa está assoreada; taludes apresentam placas descoladas e vegetação crescida (**Fotos 112 a 117**).

**Foto 109** - EEE-01 (Trairi): muro desmoronado e vegetação crescida.

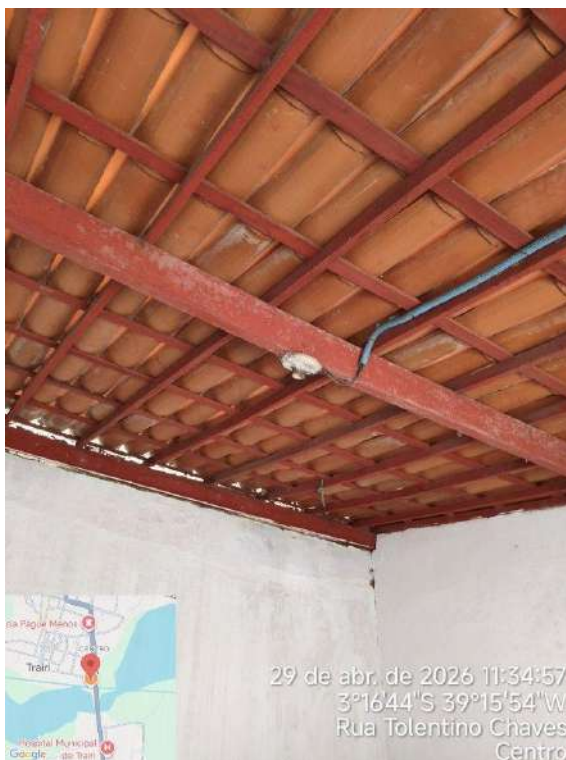
**Foto 110** - EEE-01 (Trairi): iluminação interna não funcional.

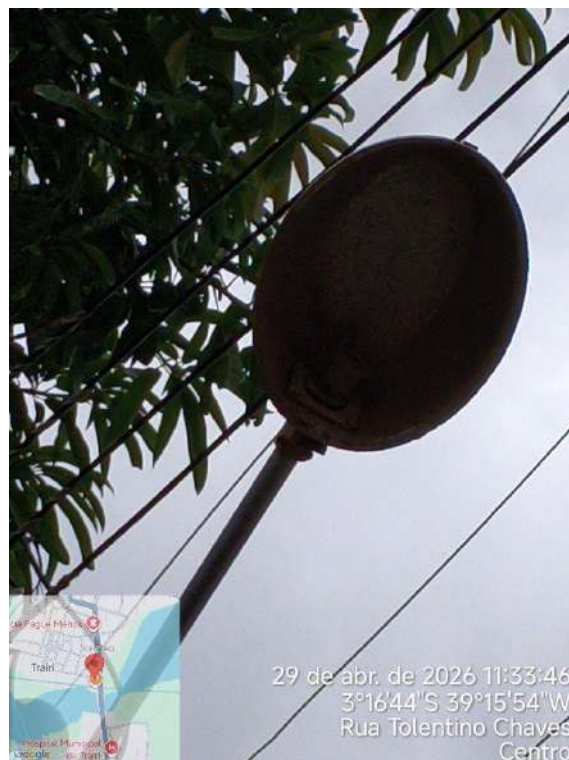
**Foto 111** - EEE-01 (Trairi): iluminação externa não funcional.

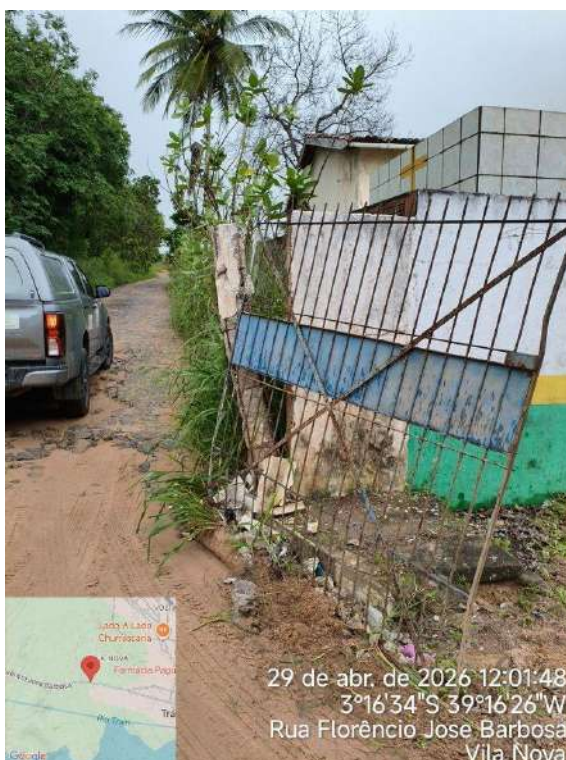
**Foto 112** - ETE (Trairi): portão de entrada danificado.
