## **RELATÓRIO DE FISCALIZAÇÃO RF/CSB/0040/2026**

**Assunto:** Fiscalização dos Sistemas de Abastecimento de Água e Esgotamento Sanitário do Município de Trairi

**COORDENADORIA DE SANEAMENTO BÁSICO**

**Fortaleza – CE  
Agosto/2026**

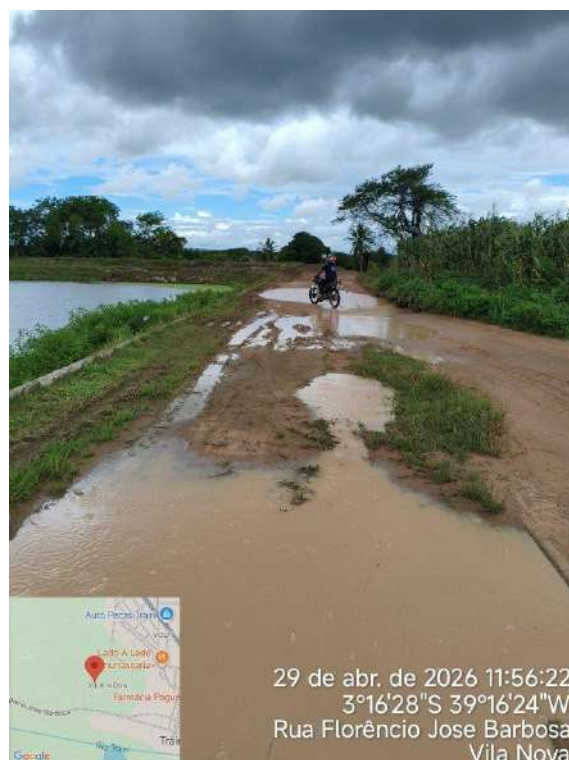
- **EEE-01:** Isolamento perimetral deteriorado; sistema de iluminação na sala do gerador e na área externa não funcional; área com vegetação crescida (**Fotos 109 a 111**).
- **ETE:** Portão de entrada e cerca de isolamento perimetral estão danificados, cuja área é utilizada para tráfego de terceiros não autorizados; a primeira lagoa está assoreada; taludes apresentam placas descoladas e vegetação crescida (**Fotos 112 a 117**).

**Foto 113** - ETE Trairi: tráfego de veículo por sobre o talude da lagoa.

**Determinação D4** - A CAGECE deve realizar operação e manutenção adequada das unidades integrantes dos sistemas de abastecimento de água e de esgotamento sanitário, visando corrigir as não conformidades descritas na constatação C4.

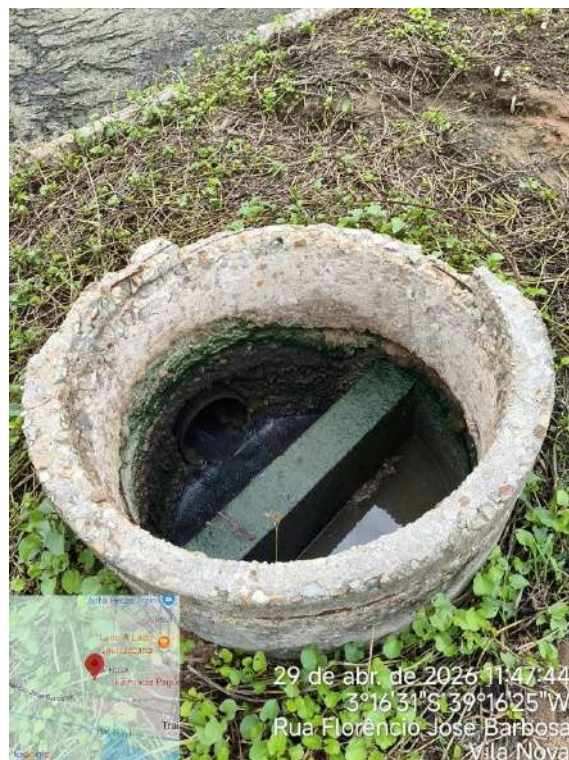
**Foto 115** - ETE (Trairi): caixa de esgoto danificada sem tampa, na área de circulação do talude.

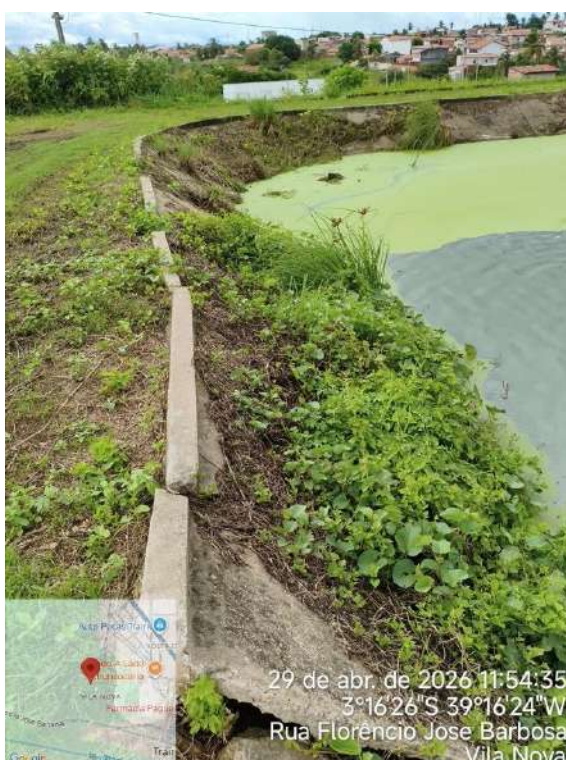
**Foto 116** - ETE (Trairi): meio-fios e placas de proteção dos taludes descolados e vegetação crescida.

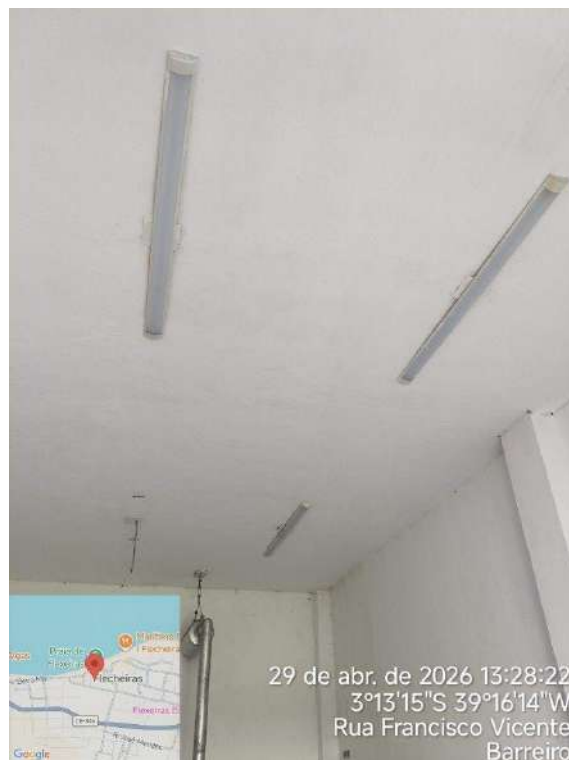
**Foto 119** - EEE-01 (Flecheiras): iluminação interna não funcional na casa do gerador.

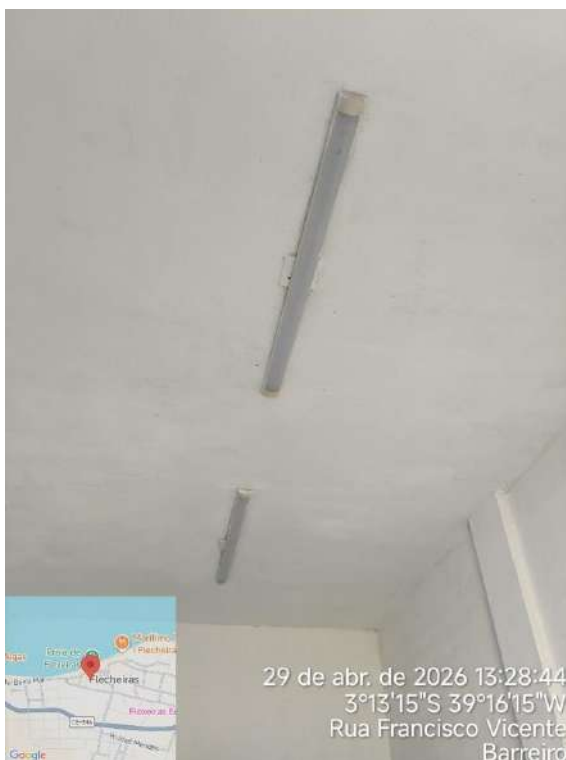
**Foto 120** - EEE-01 (Flecheiras): iluminação interna não funcional na casa de comando.

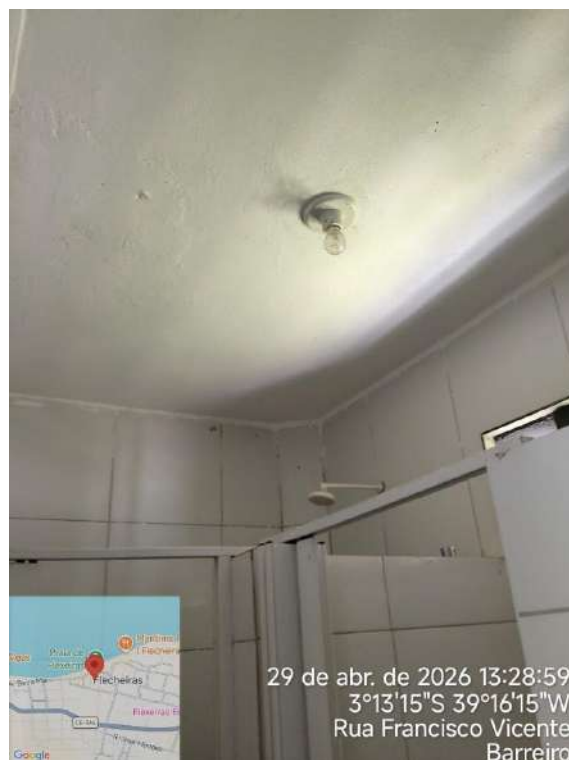
**Foto 121** - EEE-01 (Flecheiras): iluminação interna não funcional no banheiro.

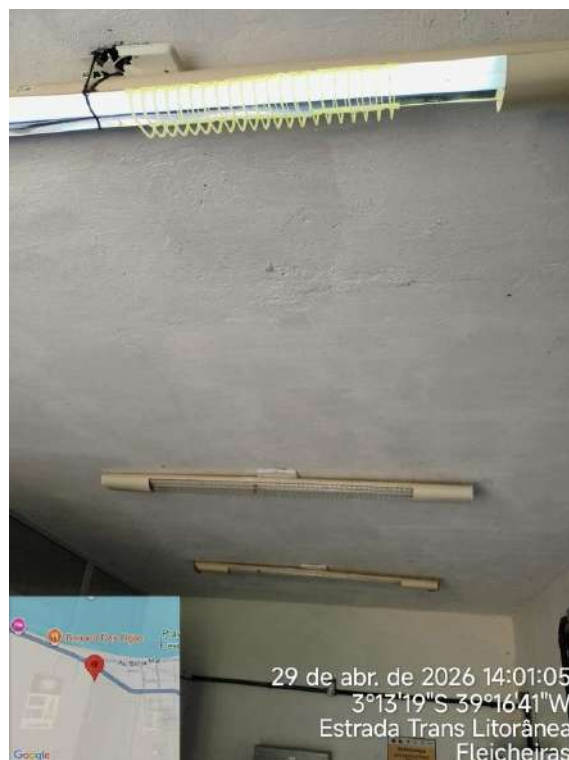
- **EEE-01:** área de circulação do tratamento preliminar com sujidades escorregadias (lodo); iluminação interna não funcional na casa do gerador, casa de comando e banheiro (**Fotos 122 a 127**).
- **ETE:** Área de circulação do pátio com vazamento e/ou extravasamento de esgotos; caixa com tampa danificada; iluminação interna não funcional na casa de máquinas (**Fotos 128 e 129**).

**Foto 129** - ETE (Flecheiras): iluminação não funcional na casa de máquinas.
