RELATÓRIO DE FISCALIZAÇÃO
RF/CSB/027/2023
(NUP: 13012.001139/2023-88) - (PCSB/CSB/024/2023)

Assunto: Fiscalização do Sistema de
Abastecimento de Água do Município de Pereiro

COORDENADORIA DE SANEAMENTO BÁSICO

Fortaleza – CE
Dezembro/2023

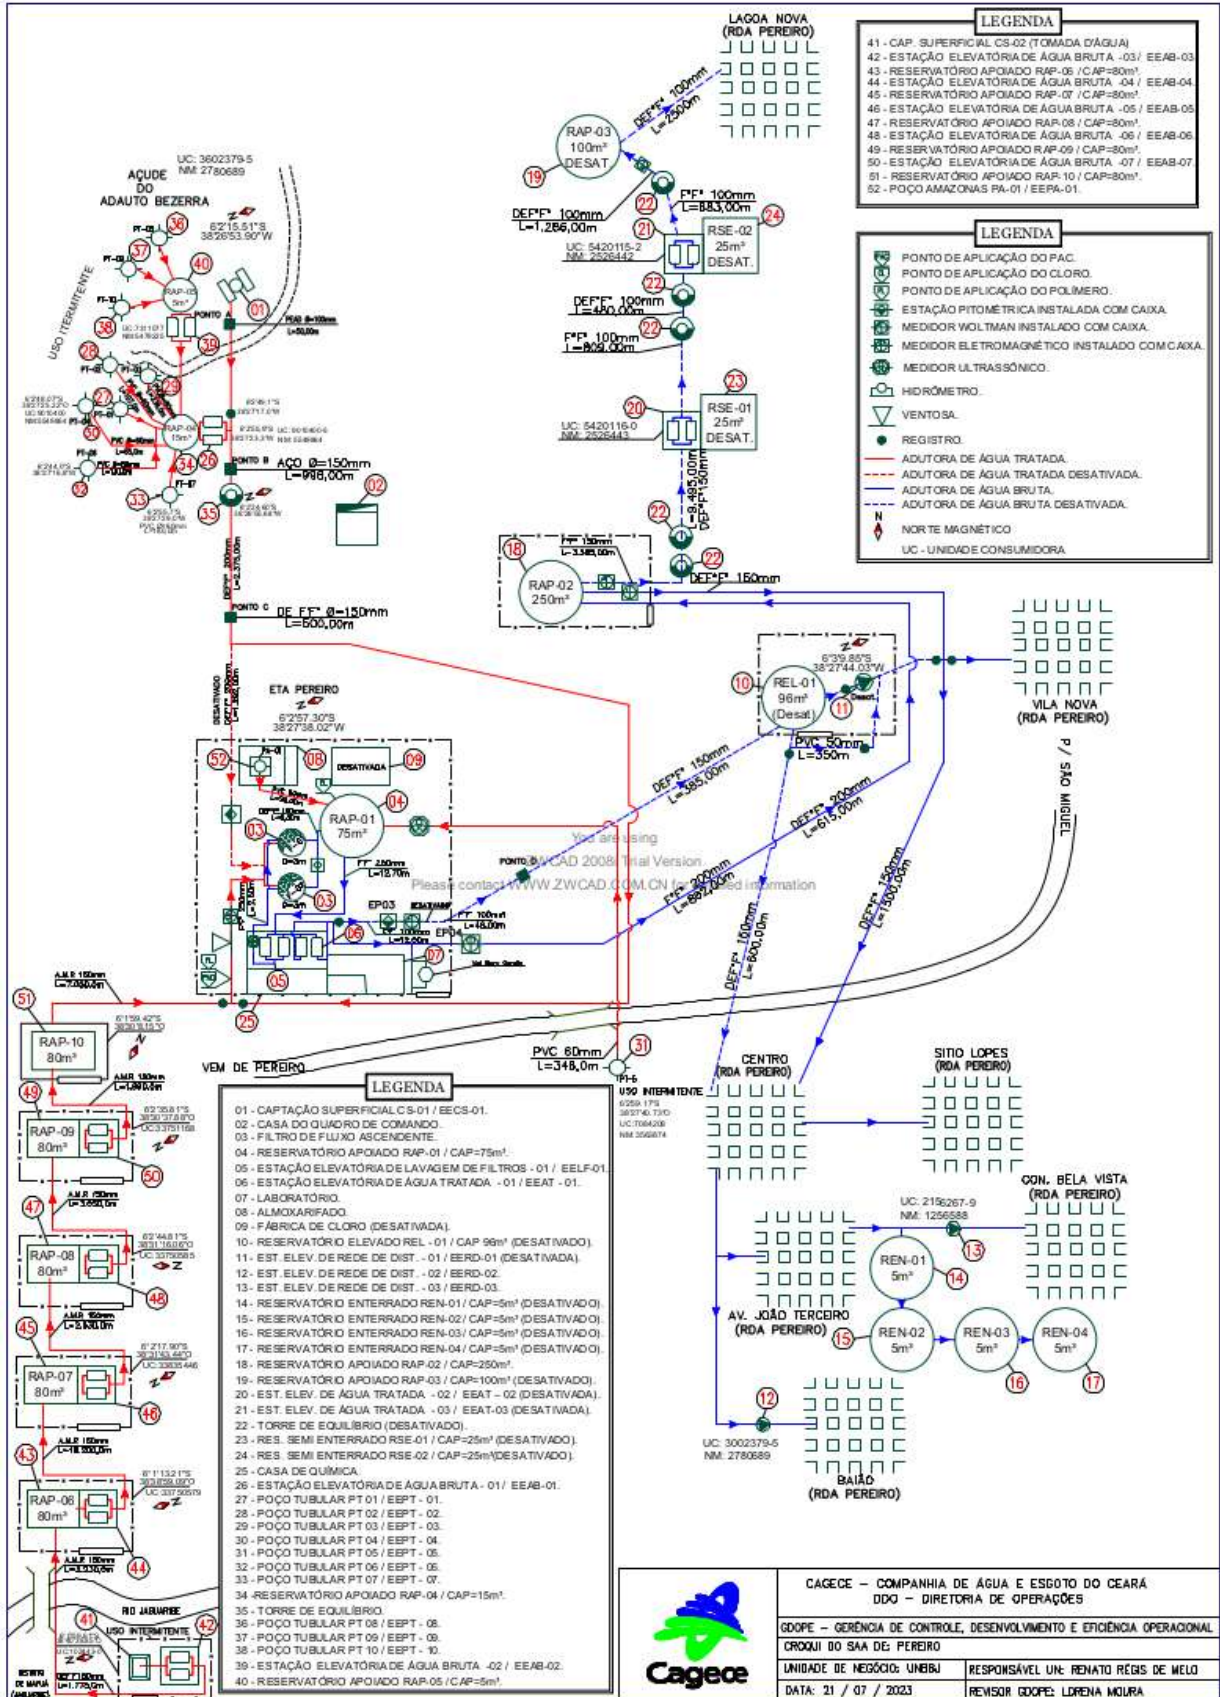
Figura 1 - Croqui do SAA de Pereiro

A reservação é composta de: dois reservatório apoiados em operação, com capacidade total de 325m³; um reservatório elevado desativado com capacidade de 96m³; quatro reservatórios enterrados em operação, com capacidade total de 20m³; nove reservatórios apoiados desativados, com capacidade total de 520m³; e, dois reservatórios semi-enterrados desativados, com capacidade total de 50 m³, vide **Quadro 1 e Figura 1**.

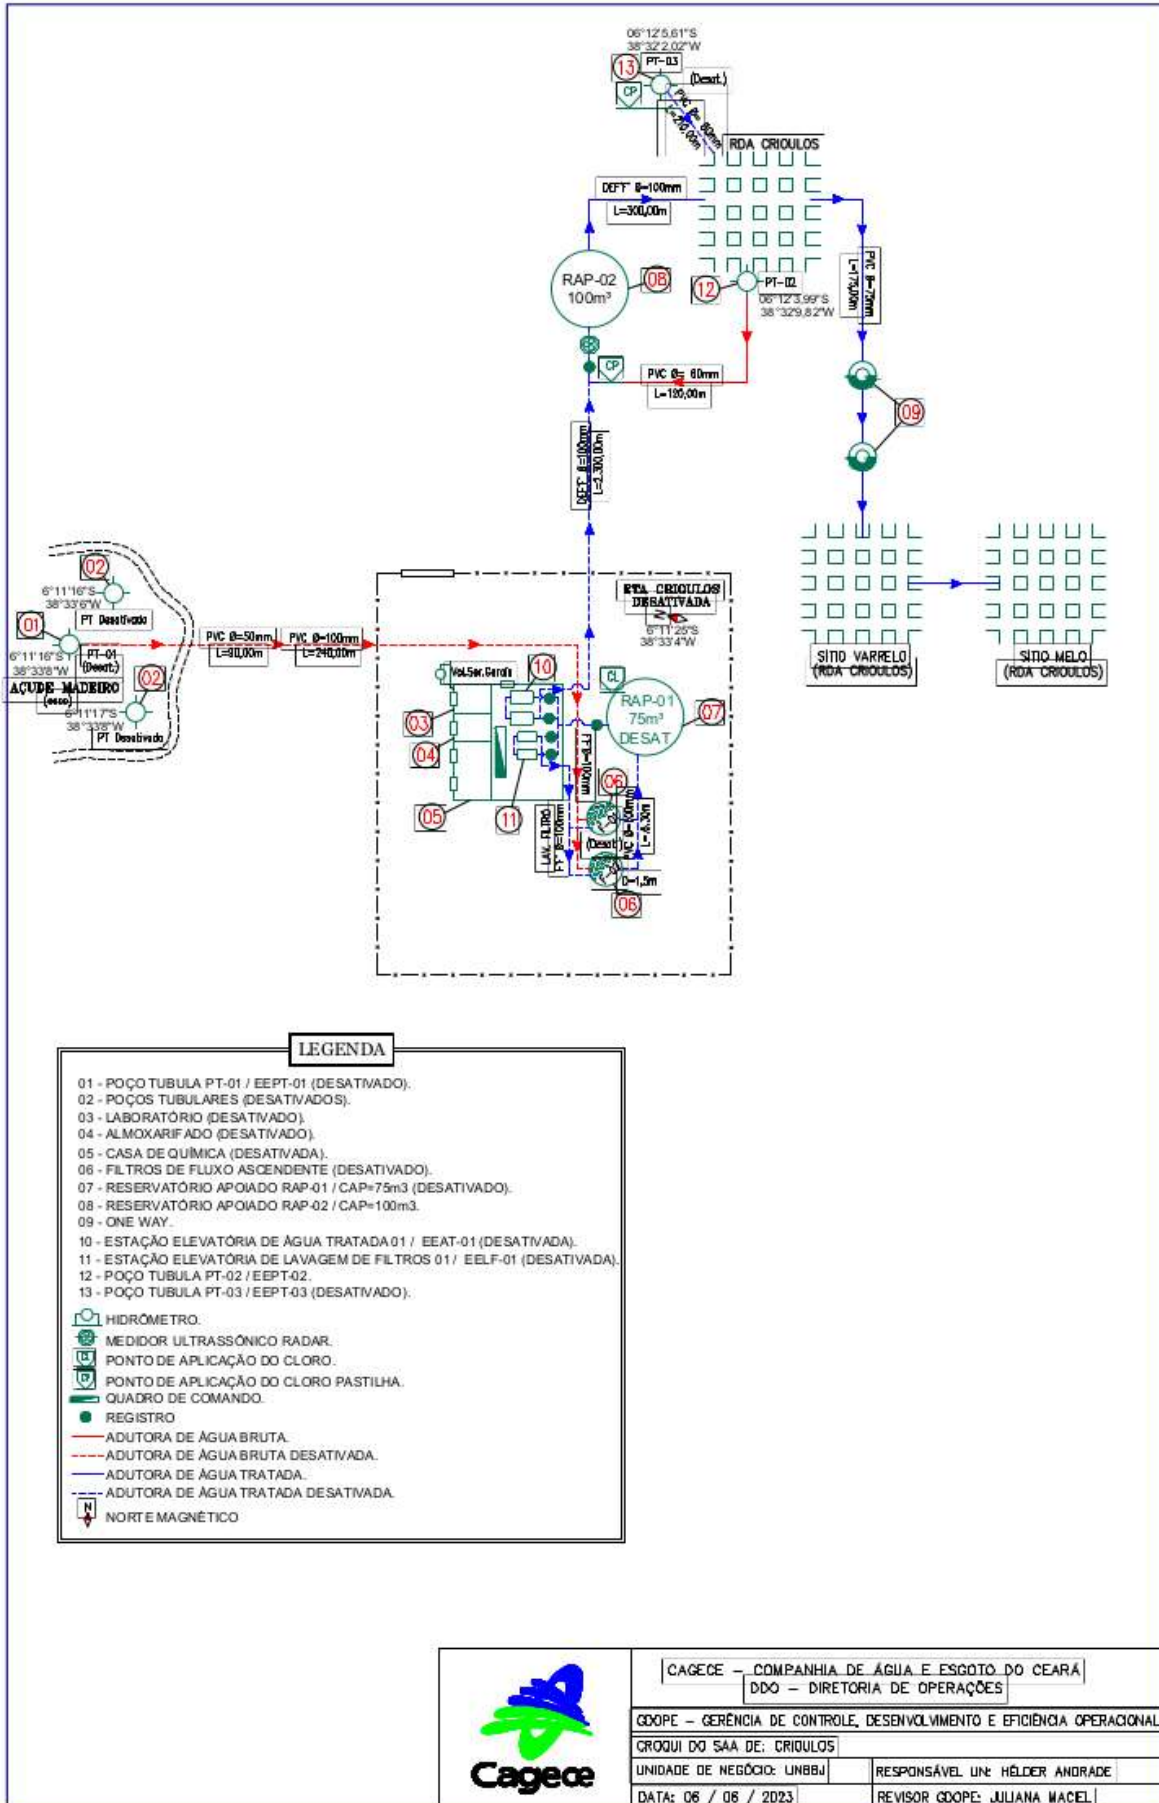
Figura 2 - Croqui do SAA da Localidade de Crioulos

A reservação é composta de: um reservatório apoiado em operação, cuja capacidade é de 100m³; um reservatório apoiado desativado, com capacidade de 75m³ (**Quadro 1 e Figura 2**)

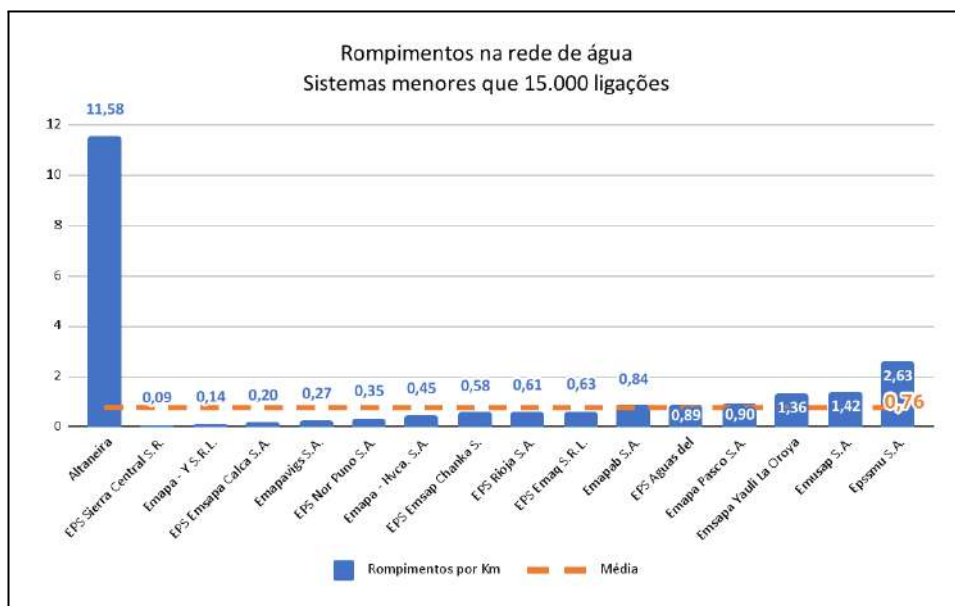
Figura 6 - Indicador de vazamentos por Km de rede, Informe Anual 2021 (dados de 2019), conforme ADERASA.

- Em termos de perdas reais, incluídos todos os registros nos sistema operacional (presencial em loja, gerado pelo sistema, combate às perdas de água, entre outros), no período de set/2022 a ago/2023, houve 860 retiradas de vazamentos no SAA de Pereiro, das quais 641 ocorridas na rede de abastecimento. A partir do comprimento de rede do SAA de 32.030 metros ou 32,03 Km (fev/2023) obtém-se o índice de 20,01 vazamentos por Km de rede. A título de comparação, a média obtida pela ADERASA¹, em sistemas de porte similar na América do Sul (< 15.000 ligações), com dados do ano de 2019, é de apenas 0,76 vazamentos por Km de rede (**Quadro 14 e Figura 6**). Ademais, a plotagem espacial dos vazamentos indicam que os mesmos estão distribuídos por todo o território da Sede de Pereiro, sendo que as avenidas Capitão José Bento de Moraes, Manoel Raimundo Cavalcante e José Milton de Moraes, junto com a Vila Cruz, o Sítio Lopes e a Rua Raimundo Pinheiro concentraram
