**RELATÓRIO DE FISCALIZAÇÃO**  
**RF/CSB/0031/2023**  
**(NUP: 13012.001138/2023-33) - (PCSB/CSB/0034/2023)**

**Assunto:** Fiscalização dos Sistemas de  
Abastecimento de Água e de Esgotamento Sanitário  
do Município de Graça

**COORDENADORIA DE SANEAMENTO BÁSICO**

**Fortaleza – CE**  
**Dezembro/2023**

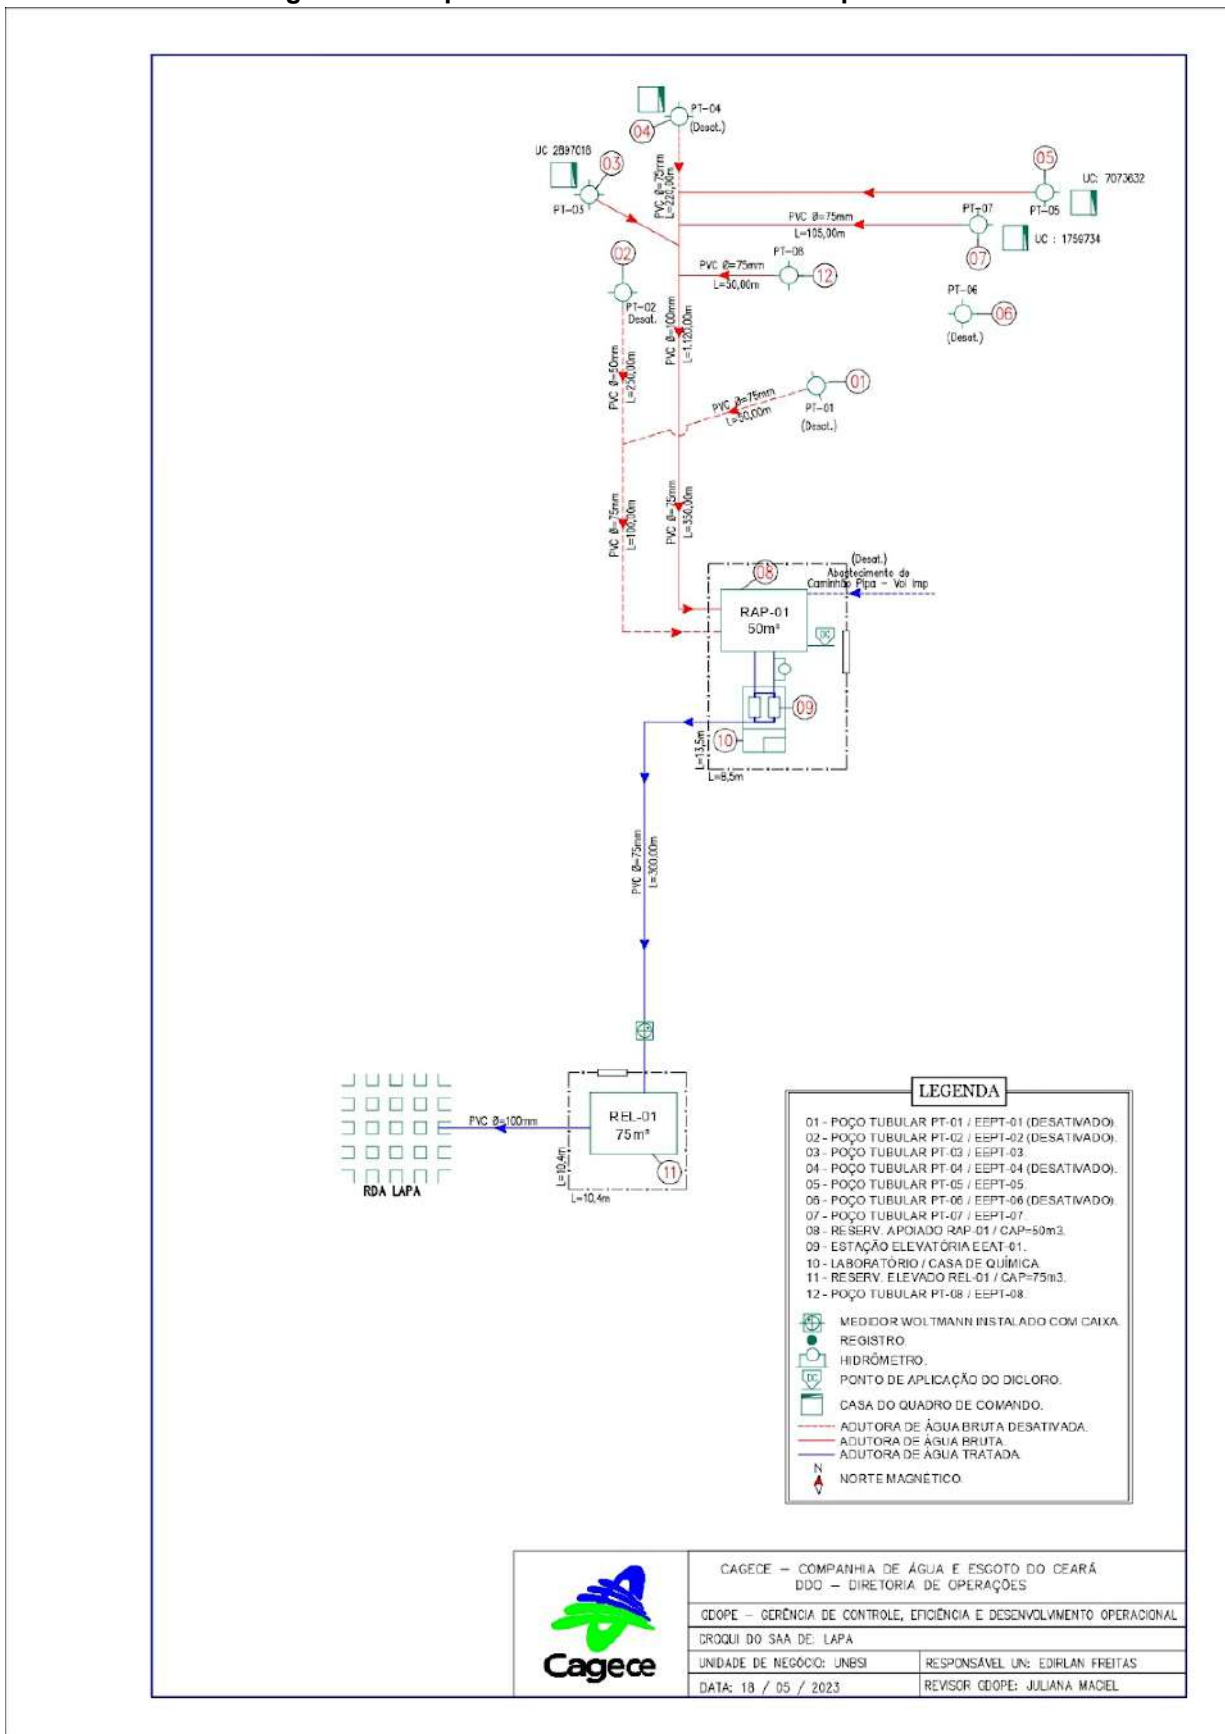
Figura 2 - Croqui do SAA da Localidade de Lapa

O SAA da Localidade de Lapa atendia 503 ligações ativas no ano de 2022. Os índices de cobertura e atendimento eram de 99,87% e 64,17%, respectivamente. O manancial (fonte de captação) é subterrâneo do tipo Poço Profundo, com sete unidades, das quais quatro se encontram ativas. O tratamento é realizado por simples desinfecção, com 23,00 horas de funcionamento diário e uma vazão captada de 7,40 m<sup>3</sup>/h. A reservação é composta de um reservatório elevado, com capacidade de de 75 m<sup>3</sup>, e um reservatório apoiado, com capacidade de 50 m<sup>3</sup> (**Quadro 1 e Figura 2**).

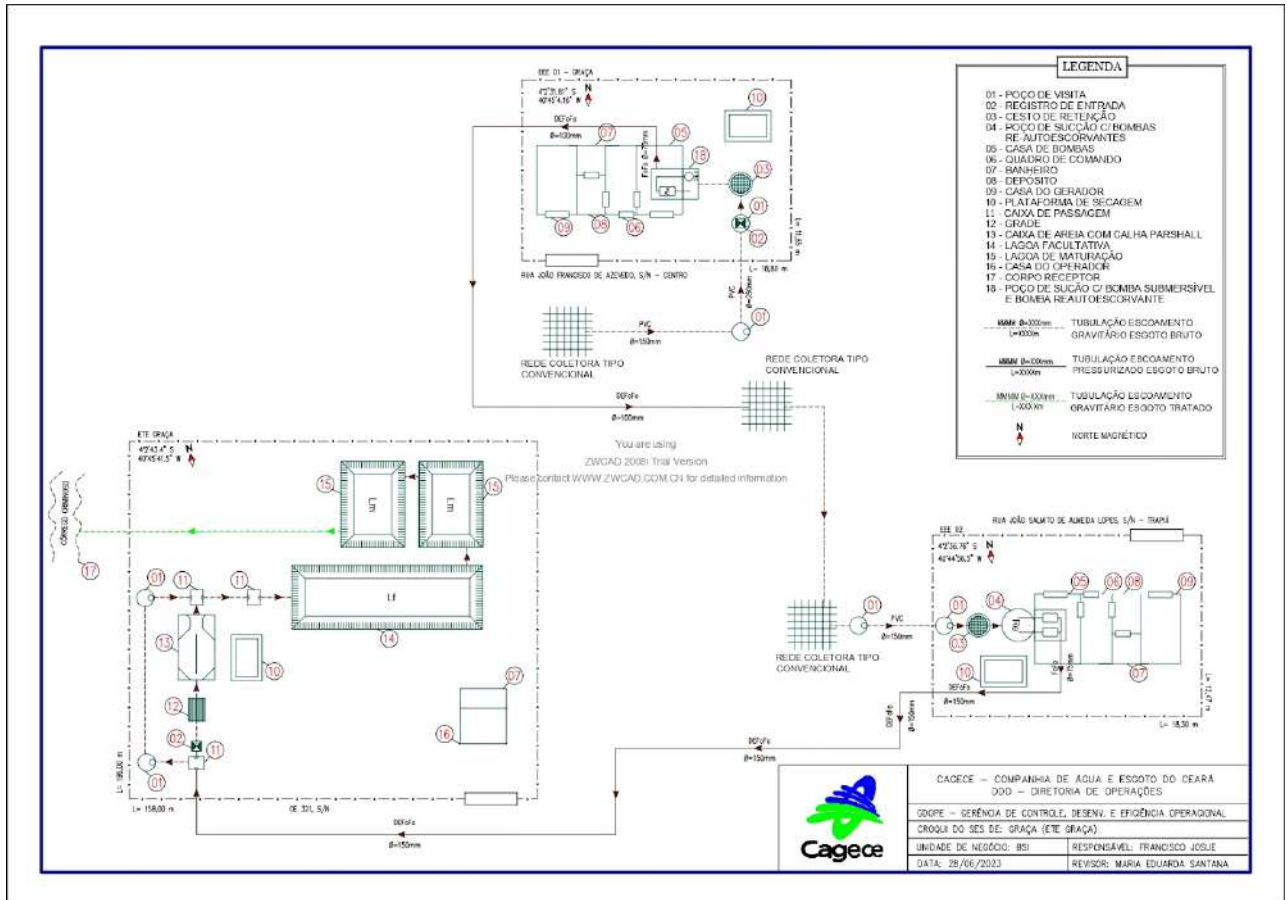
**Figura 3 - Croqui do SES da Sede de Graça**

O Sistema de Esgotamento Sanitário (SES) da Sede de Graça atendia 300 ligações ativas no ano de 2022. A rede coletora é do tipo Convencional, diâmetro de 150 mm e comprimento de 5.196 metros. O SES possui duas estações elevatórias. A ETE inicia com a etapa do tratamento preliminar, composto por grade, caixa de areia e Calha Parshall, em seguida os efluentes são direcionados ao tratamento secundário, formado por uma lagoa facultativa e duas lagoas de maturação e, por fim, lançado no corpo hídrico Córrego Criminoso (**Quadro 2 e Figura 3**).

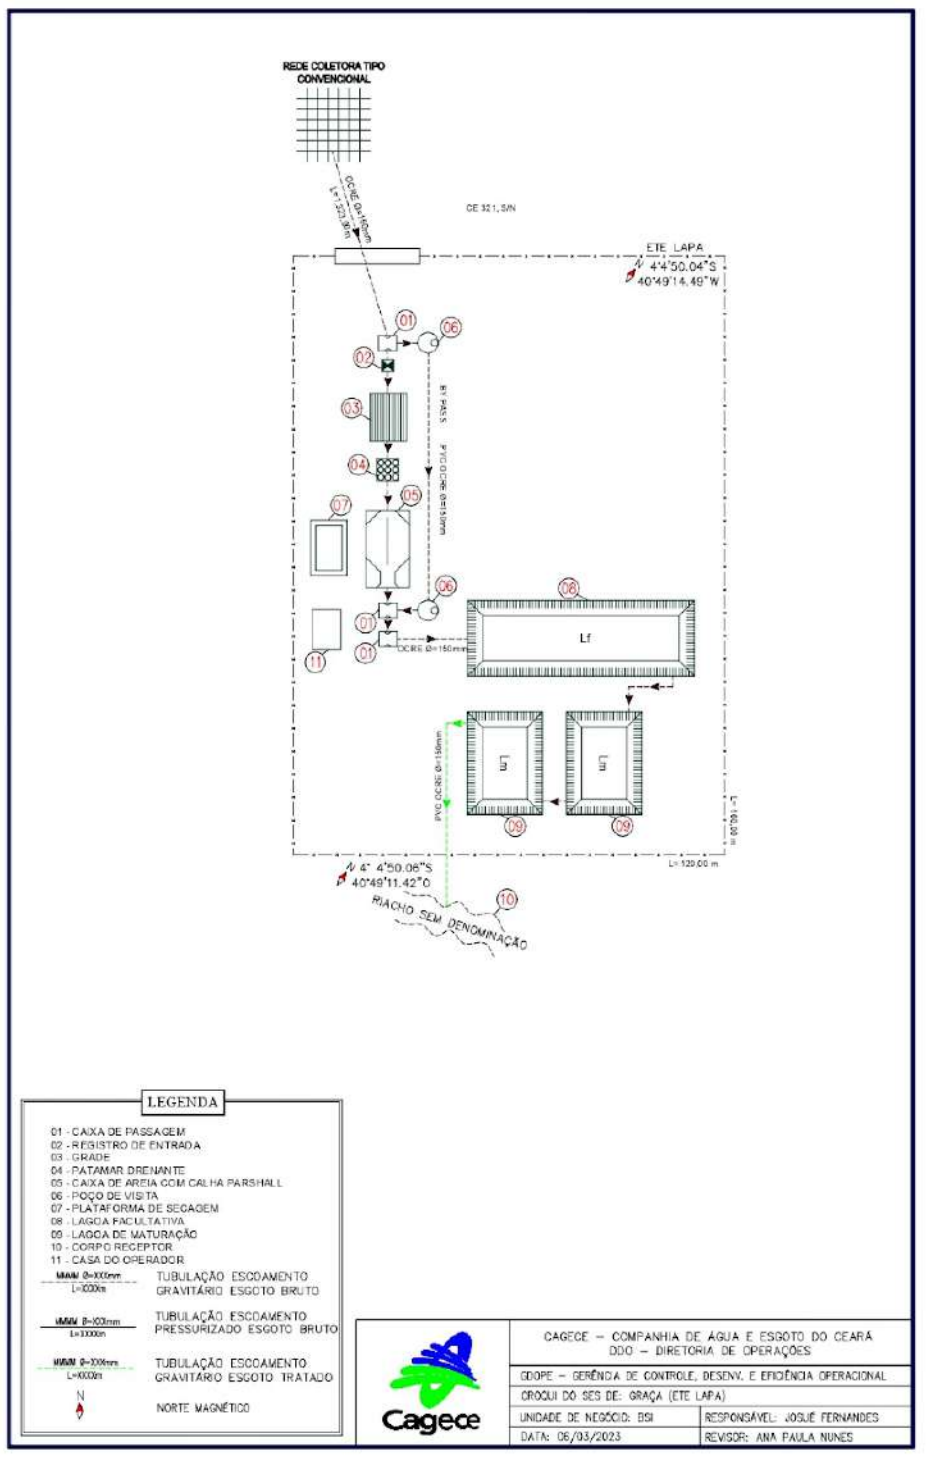
Figura 4 - Croqui do SES da Localidade de Lapa

O Sistema de Esgotamento Sanitário (SES) da Localidade de Lapa atendia 91 ligações ativas no ano de 2022. A rede coletora é do tipo Convencional, diâmetro de 150 mm e comprimento de 1.475 metros. O SES não possui estação elevatória. A ETE inicia com a etapa do tratamento preliminar, composto por grade, caixa de areia e Calha Parshall, em seguida os efluentes são direcionados ao tratamento secundário, formado por uma lagoa facultativa e duas lagoas de maturação e, por fim, lançado no riacho sem denominação oficial (**Quadro 2 e Figura 4**).
