**RELATÓRIO DE DIAGNÓSTICO  
SIMPLIFICADO  
RDS/CSB/0004/2025  
(NUP: 13012.004417/2025-11)**

**Assunto:** Diagnóstico do Sistema de  
Abastecimento de Água da Localidade de  
Lagoinha (Quixeré)

**COORDENADORIA DE SANEAMENTO BÁSICO**

**Fortaleza – CE  
Julho/2025**

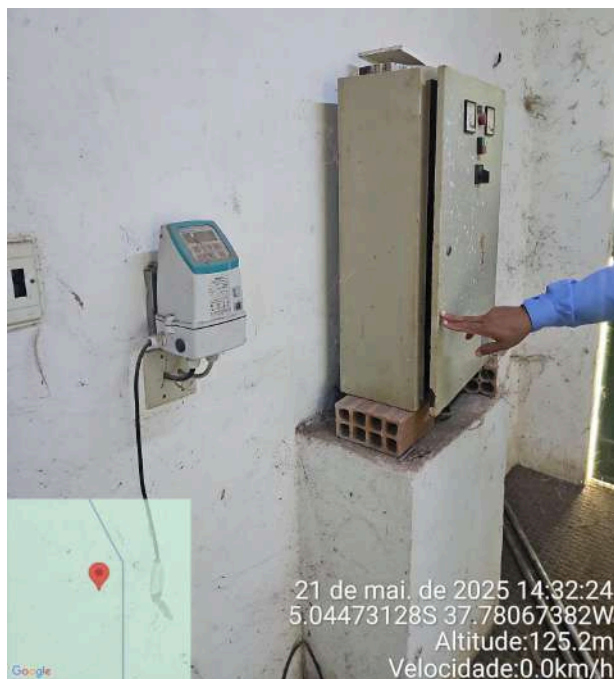
- EAEB Bonsucesso: sem lâmpada, quadro de controle e macromedidor sem funcionar, banheiro com sujeidade, pintura desgastada, armadura exposta, cercamento quebrado, tubulação com sujeidade, acúmulo de água nas bombas, fiação exposta, reservatório sem tampa e escada sem guarda corpo e oxidada. Sem sinalização da área. **(Fotos 36 a 43)**;

**Foto 36** - EAEB Bonsucesso: quadro de controle e macromedidor sem funcionar.

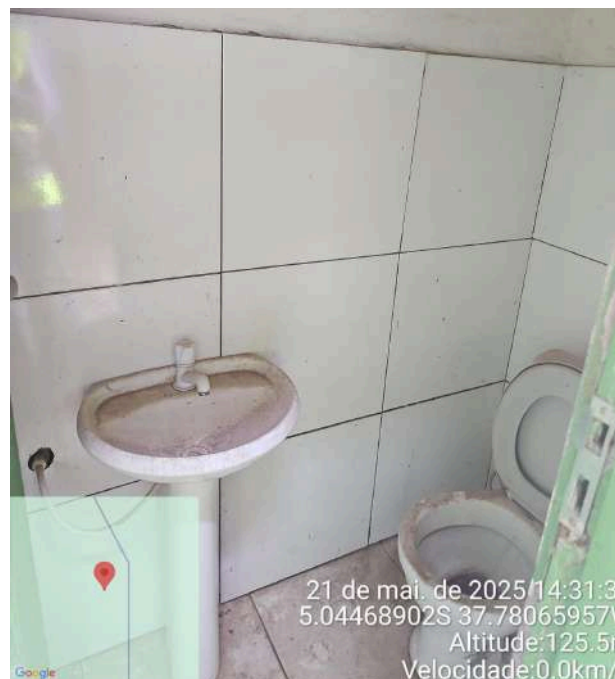
**Foto 37** - EAEB Bonsucesso: banheiro com sujeira.

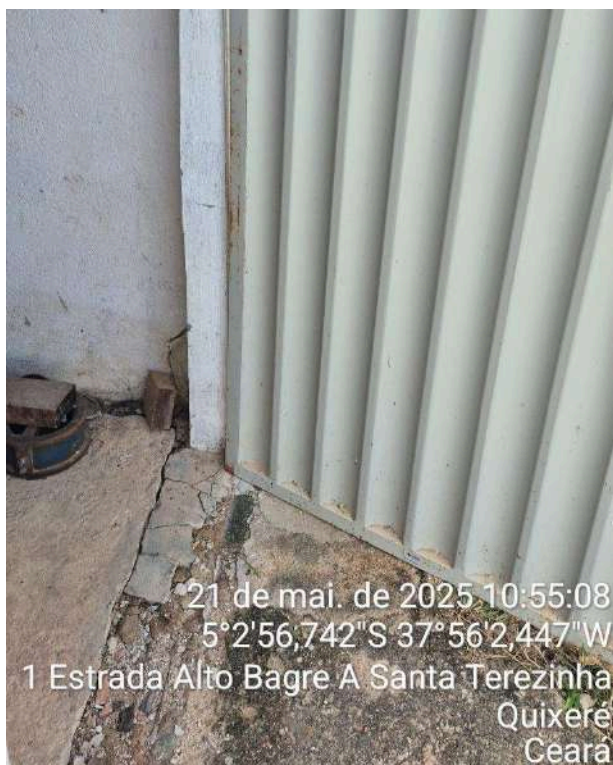
**Foto 48** - Recalque Santa Terezinha: piso com rachaduras.

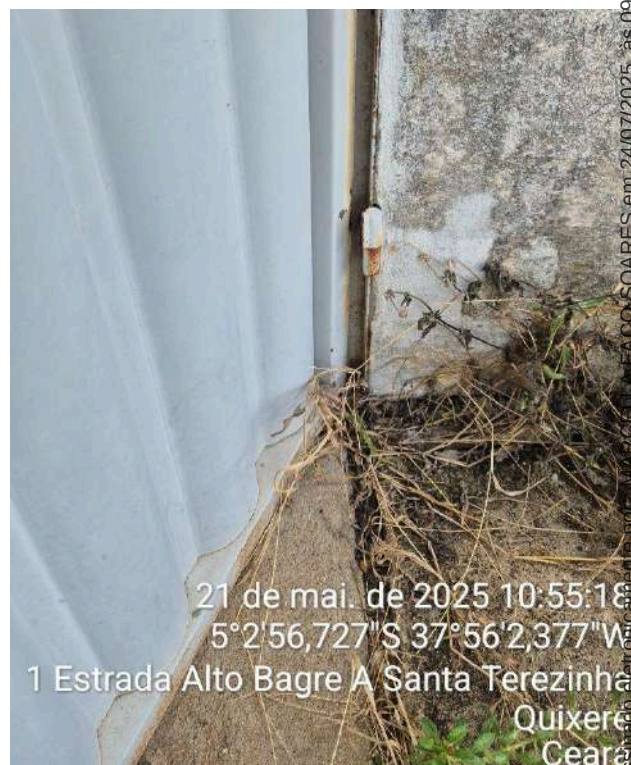
**Foto 49** - Recalque Santa Terezinha: porta com dobradiça quebrada e oxidada.

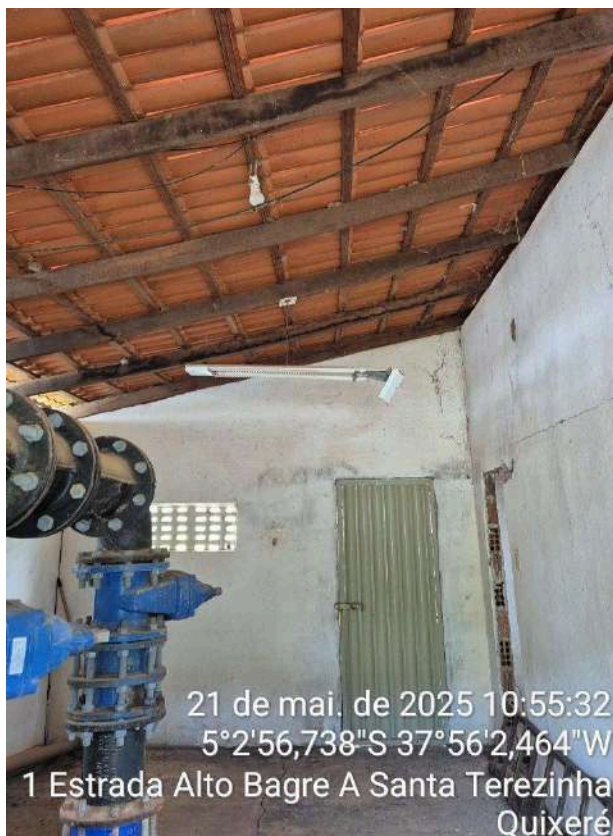
**Foto 50** - Recalque Santa Terezinha: lâmpada descolada do teto e presa pela fiação.

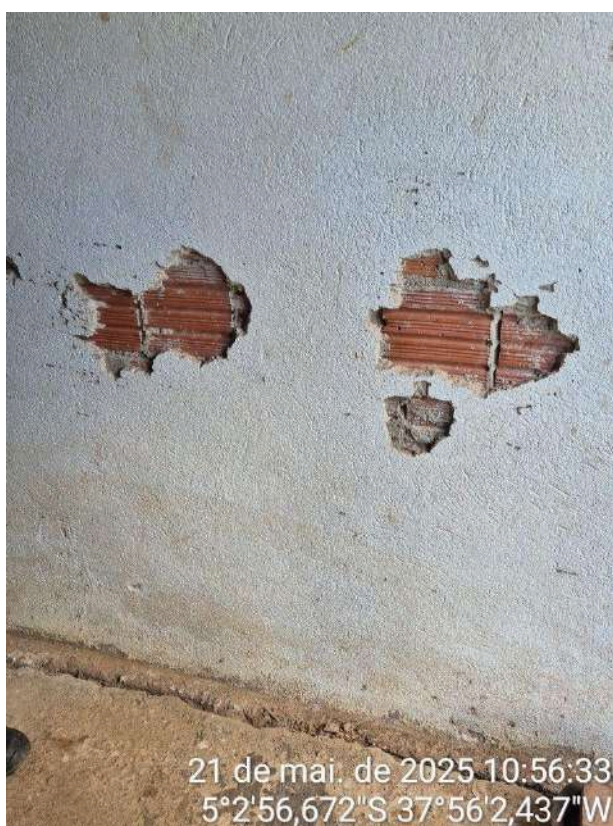
**Foto 52** - Recalque Santa Terezinha: parede com tijolo exposto e rachaduras.

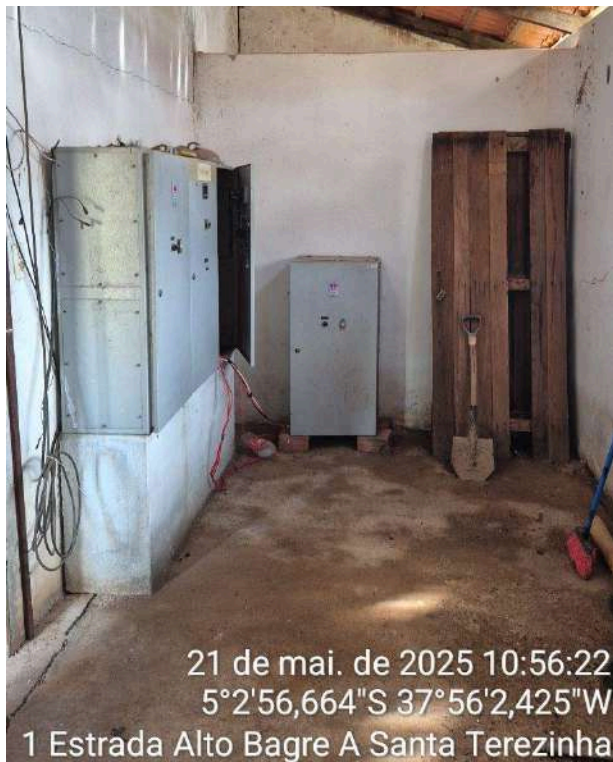
**Foto 54** - Recalque Santa Terezinha: fiação saindo do painel inadequadamente, painel sem suporte.

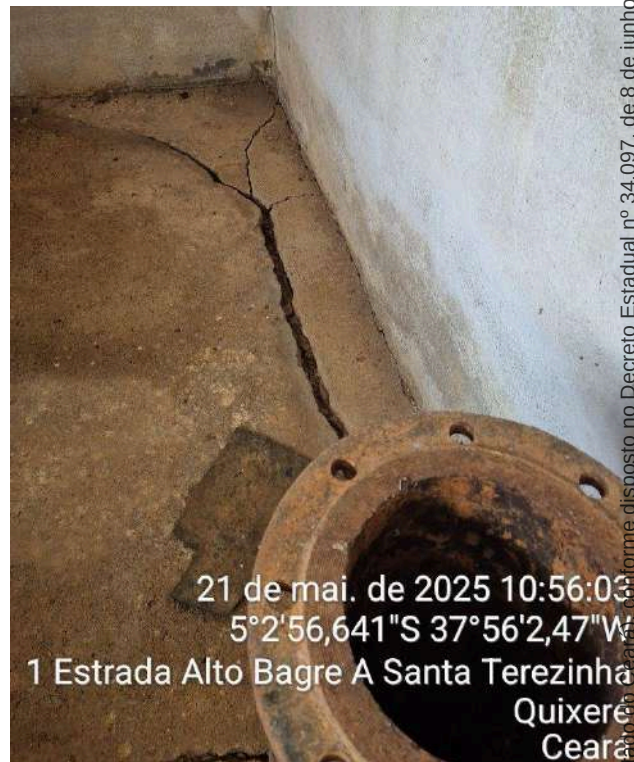
**Foto 55** - Recalque Santa Terezinha: piso com rachaduras.

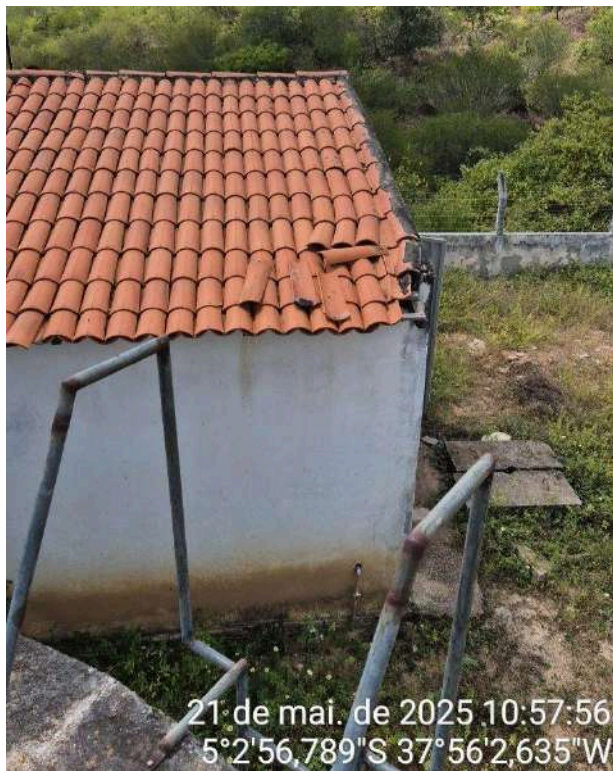
**Foto 58** - Recalque Santa Terezinha: telhado com telhas soltas.

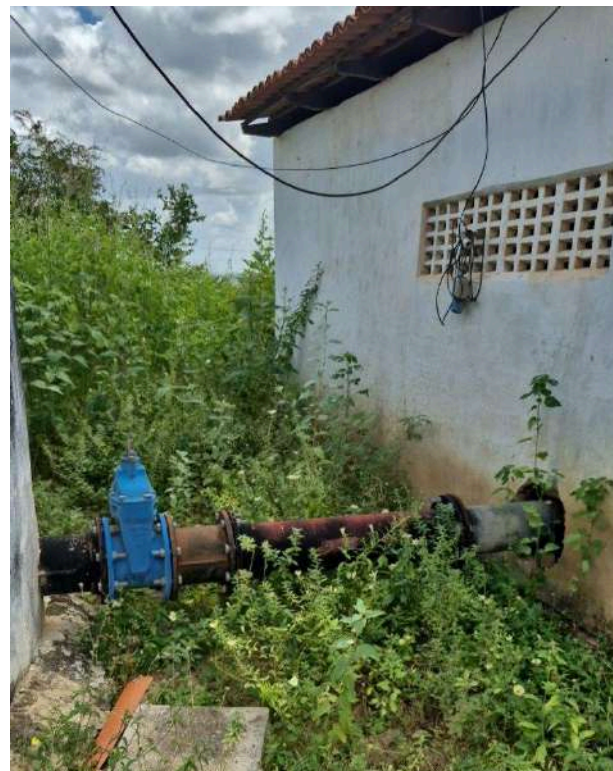
**Foto 59** - Recalque Santa Terezinha: fiação solta, vegetação elevada e tubulação oxidada.

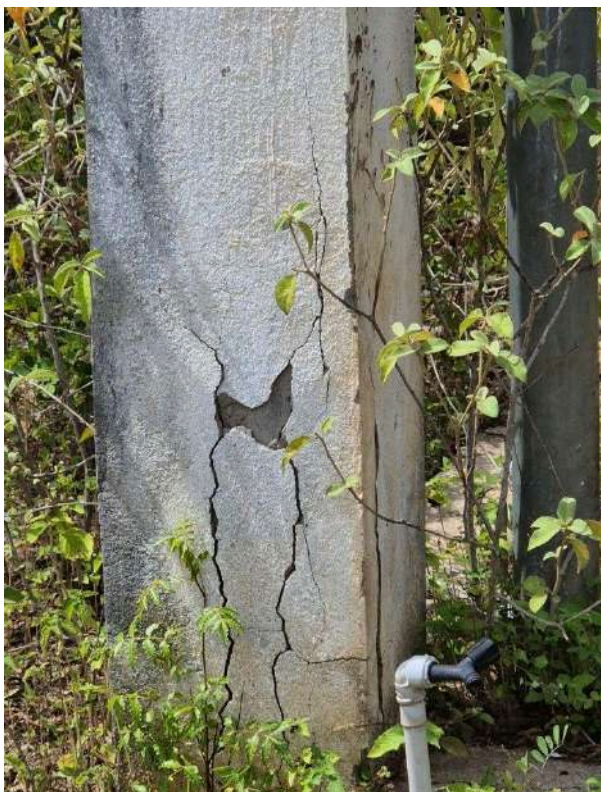
**Foto 67** - Reservatório de Vertente: armadura exposta, rachaduras na estrutura.

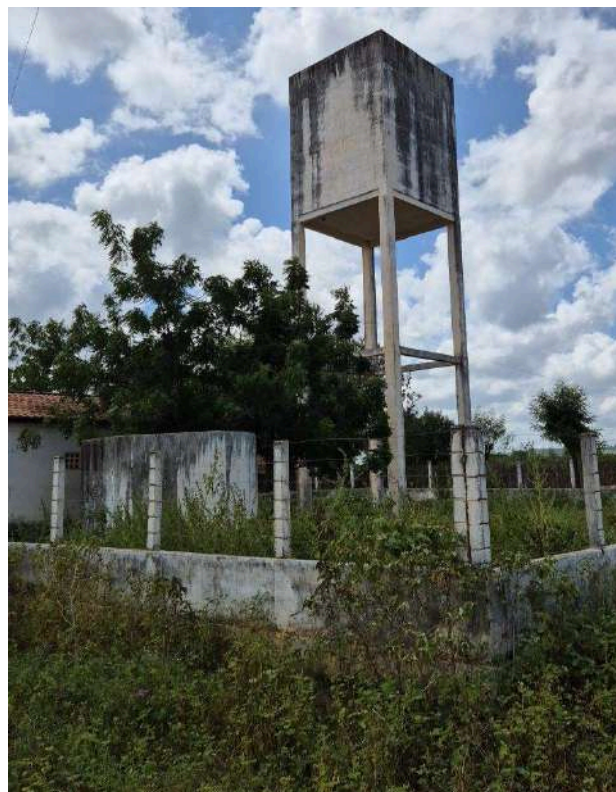
**Foto 68** - Reservatório de Vertente: vegetação alta, pintura desgastada.

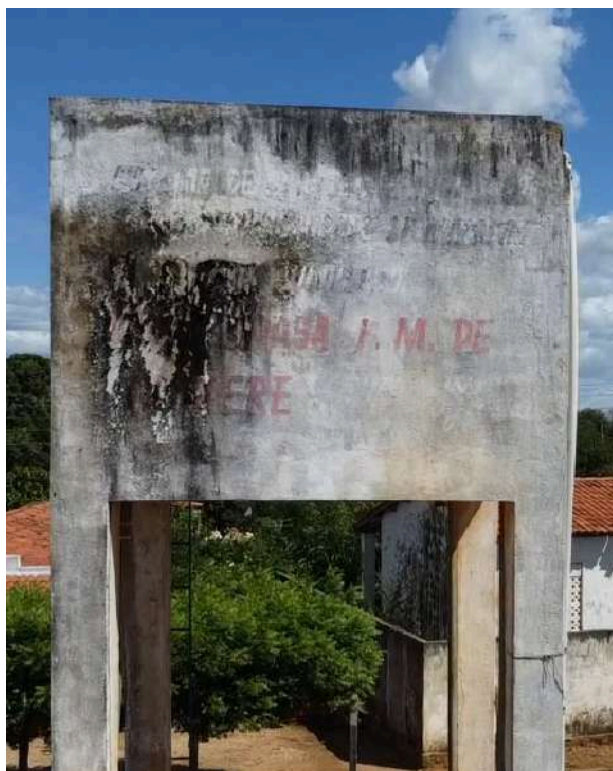
- Reservatório Macacos: tampa deslocada, guarda-corpo e escada oxidados, pintura e identificação desgastada, armadura exposta e rachaduras no pilar (**Fotos 70 a 72**);
- Reservatório Santa Cruz: vazamento no registro, parede com abertura inadequada, tubulação oxidada, piso com material inadequado, risco de queda, tubulação oxidada e pintura desgastada, acúmulo de água e de material inadequado, escada oxidada com parafusos soltando, reservatório sem tampa e com armadura exposta, material perigoso e oxidado em local inadequado, piso quebrado, fiação da bomba sem eletrodutos, acúmulo de material em local inadequado, parede inadequada, portão de acesso oxidado (**Fotos 73 a 86**).

**Foto 71** - Reservatório Macacos: pintura e identificação desgastada.

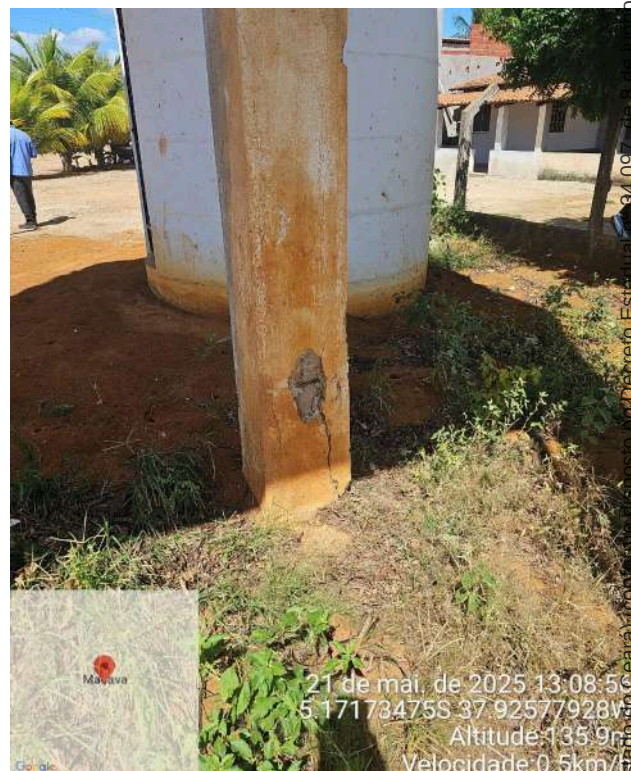
**Foto 72** - Reservatório Macacos: armadura exposta e rachaduras no pilar.

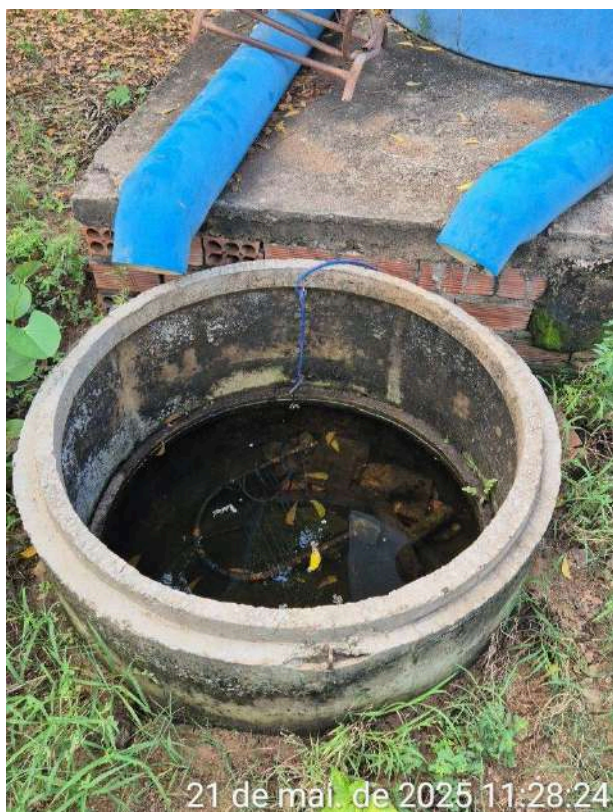
**Foto 77** - Reservatório Santa Cruz: acúmulo de água e de material inadequado.

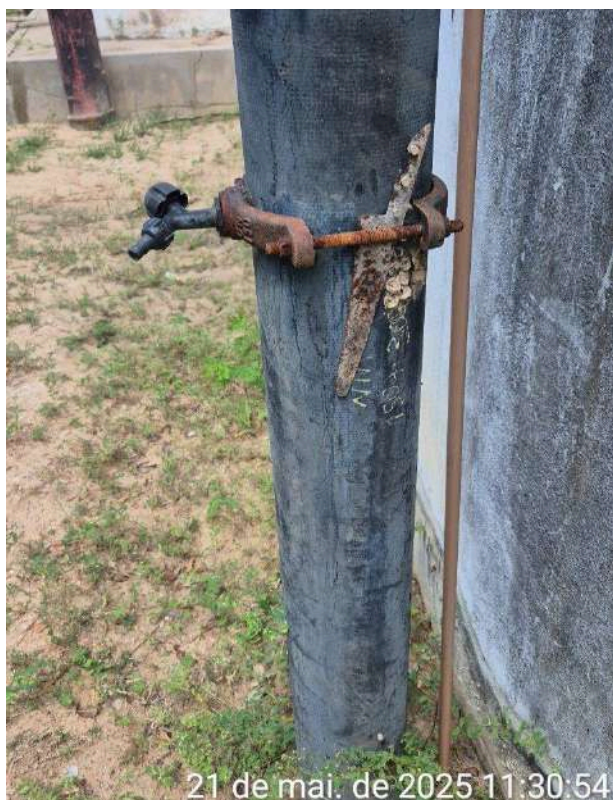
**Foto 81** - Reservatório Santa Cruz: material perigoso e oxidado em local inadequado.

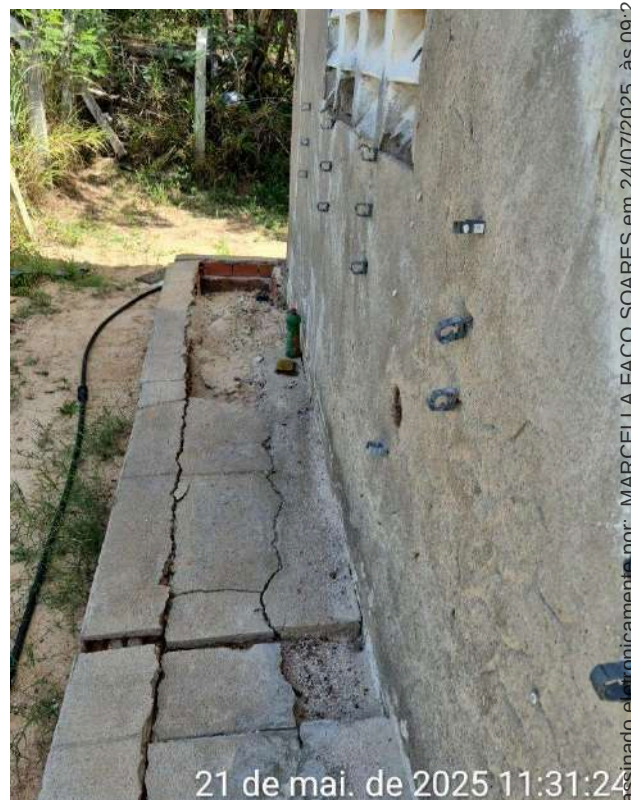
**Foto 82** - Reservatório Santa Cruz: piso quebrado.
