**RELATÓRIO DE DIAGNÓSTICO  
SIMPLIFICADO  
RDS/CSB/0005/2025  
(NUP: 13012.005349/2025-15)**

**Assunto:** Diagnóstico do Sistema de  
Abastecimento de Água e de Esgotamento  
Sanitário de Limoeiro do Norte

**COORDENADORIA DE SANEAMENTO BÁSICO**

**Fortaleza – CE  
Agosto/2025**

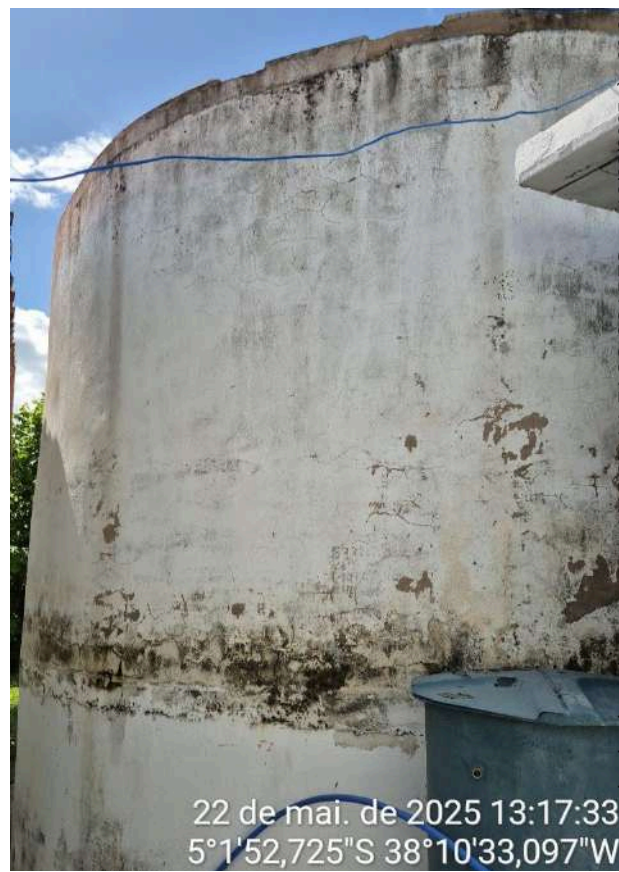
- Escada e guarda-corpo oxidadas (**Foto 49**);
- Tampa do reservatório aberta (**Foto 50**);
- Tampa oxidada e degradada (**Foto 51**);
- Escada inadequada para reservatório (**Foto 52**);
- Vazamento externo no reservatório (**Foto 53**);
- Pintura do reservatório desgastada (**Fotos 54 e 55**);
- Parede e teto com cupim (**Foto 56**);
- Parede desgastada (**Foto 57**);
- Acúmulo de material inadequado (**Foto 58**);
- Parede quebrada com tubulação exposta (**Foto 59**).

**Foto 55** - Pintura do reservatório desgastada.

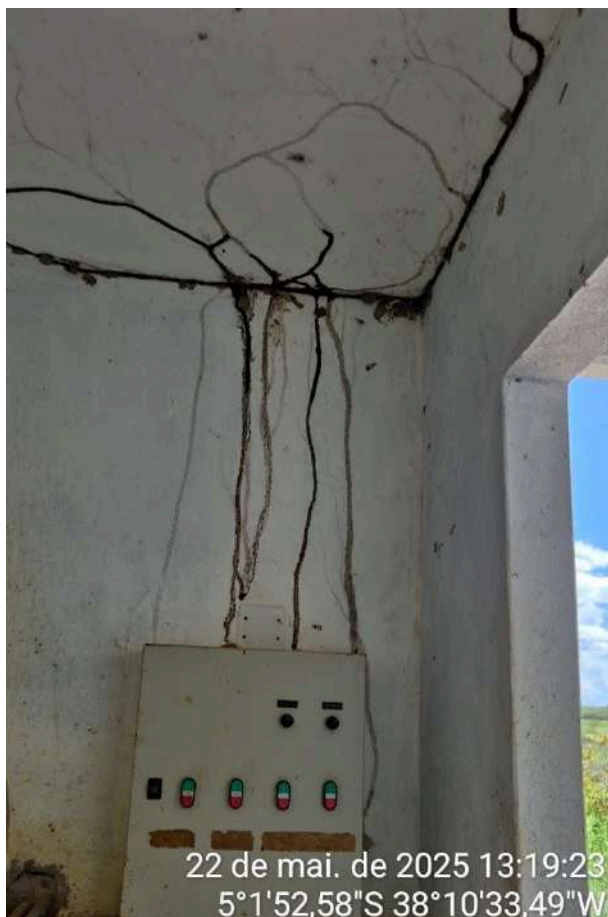
**Foto 56** - Parede e teto com cupim.

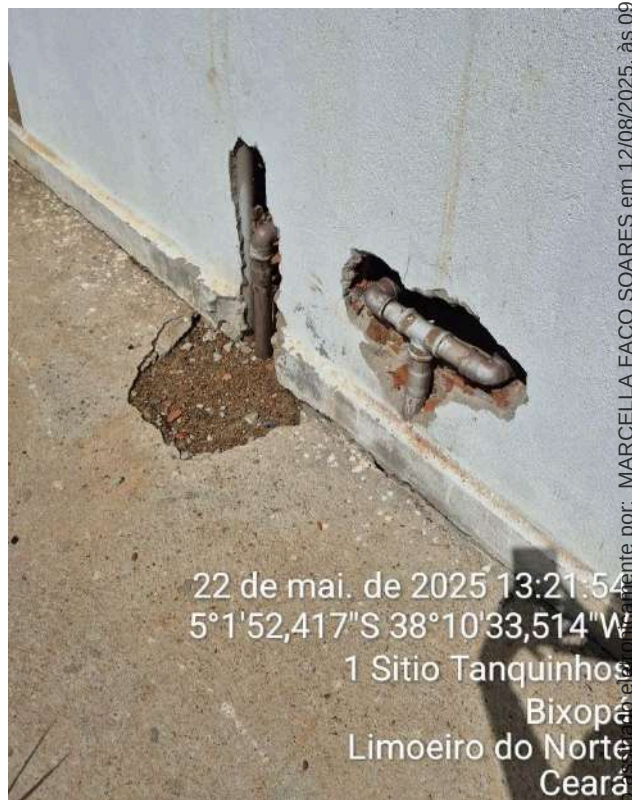
**Foto 59** - Parede quebrada com tubulação exposta.

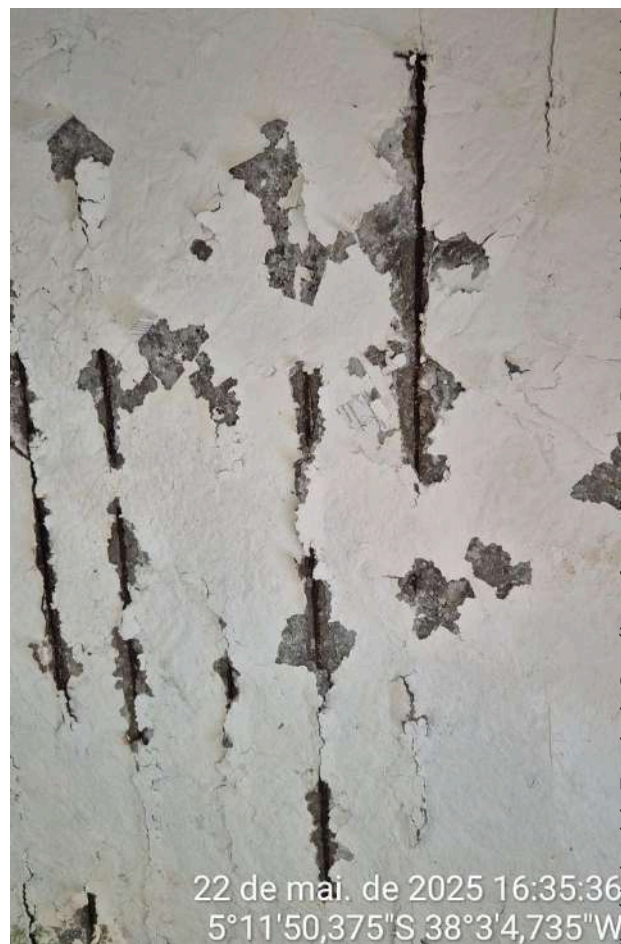
**Foto 63** - Teto das casas de bomba com armadura expostas e pintura desgastada.

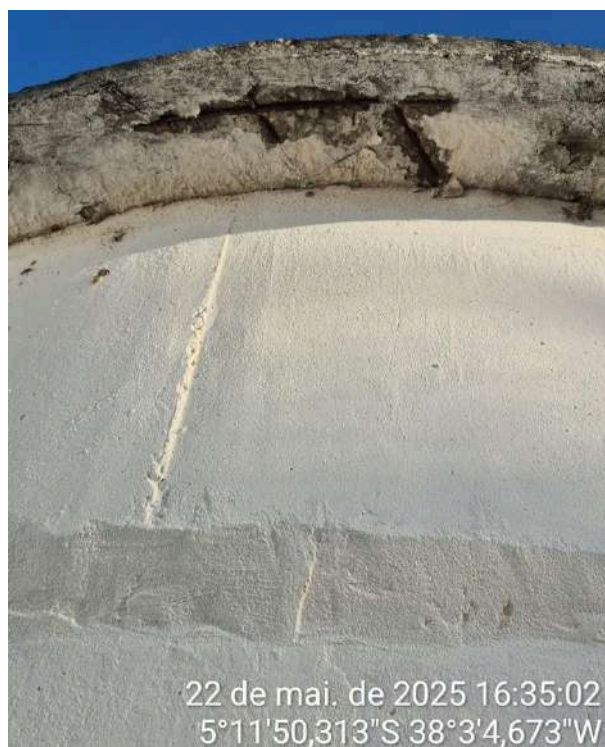
**Foto 64** - Teto das casas de bomba com armadura expostas e pintura desgastada.

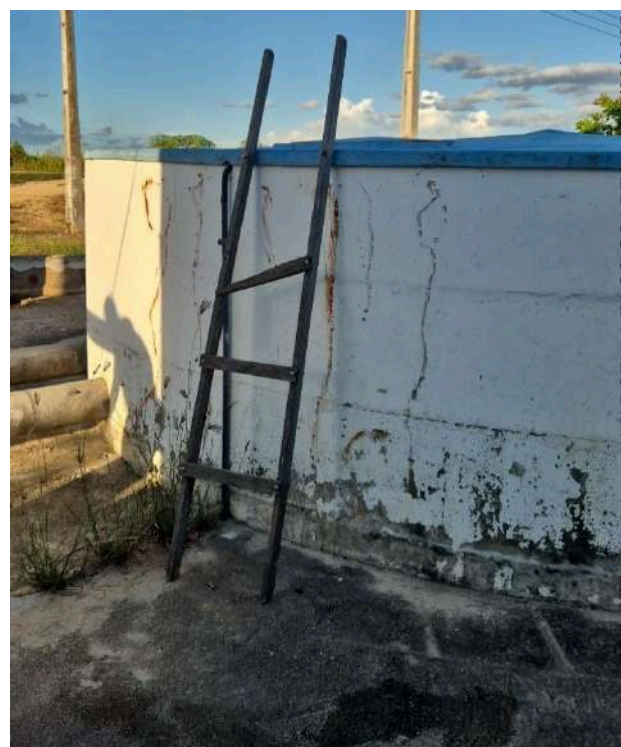
- Vazamento na fibra do filtro (**Foto 60**);
- Tubulação oxidada (**Foto 61**).
- Teto das casas de bomba com armadura expostas e pintura desgastada (**Fotos 62 a 64**);
- Escada inadequada sem apoio (**Foto 65**).

**Foto 65** - Escada inadequada sem apoio.

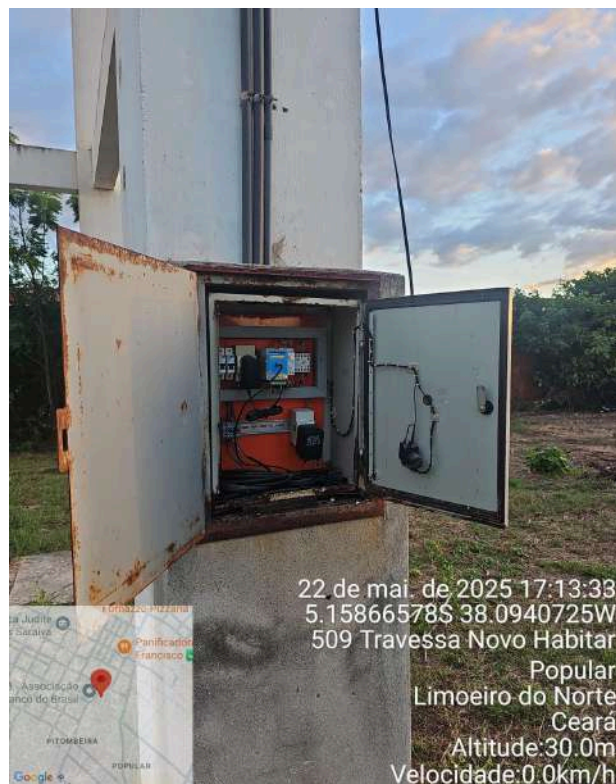
- Pintura desgastada e escada oxidada (**Foto 76**);
- Tubulação e base com sustentação oxidada (**Foto 77**);
- Painel de controle oxidado (**Foto 78**);
- Acúmulo de vegetação na tubulação (**Foto 79**).

**Foto 78 - PAINEL DE CONTROLE OXIDADO.**

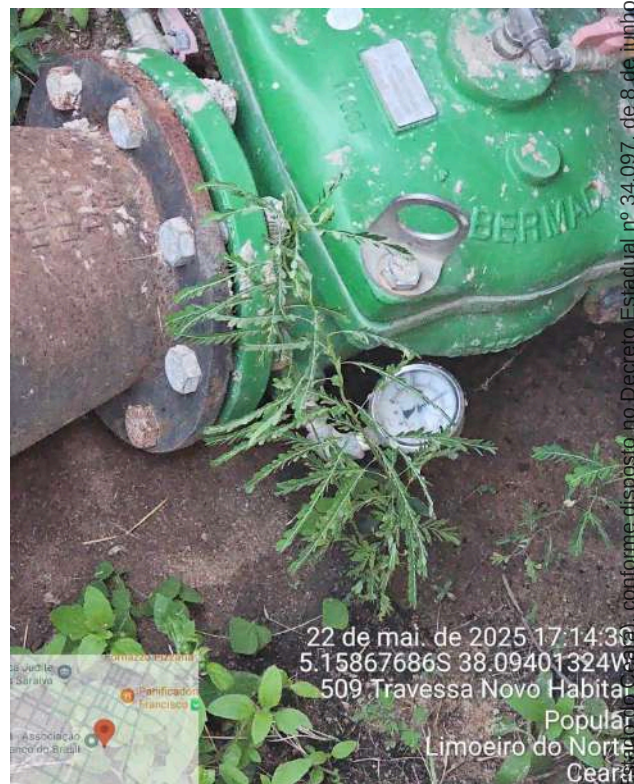
**Foto 79 - ACÚMULO DE VEGETAÇÃO NA TUBULAÇÃO.**

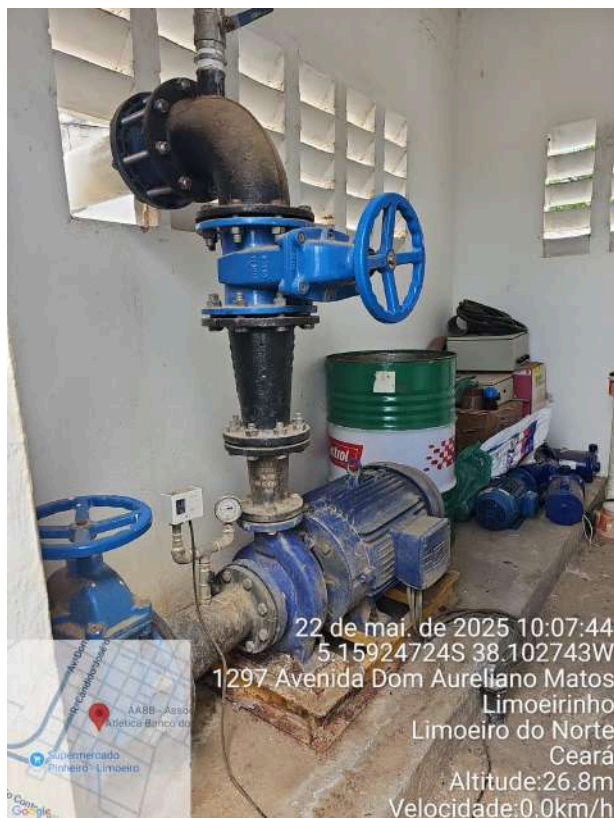
- Tubulação e bomba com sujeira (**Foto 80**);
- Pintura desgastada (**Foto 81**).

**Foto 80** - Tubulação e bomba com sujeira.

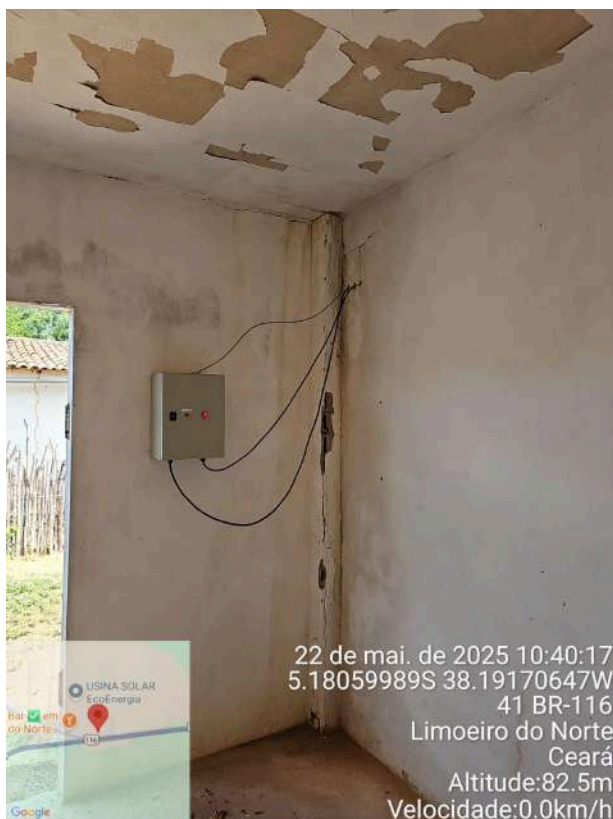
**Foto 91 - Armadura exposta e teto desgastado.**

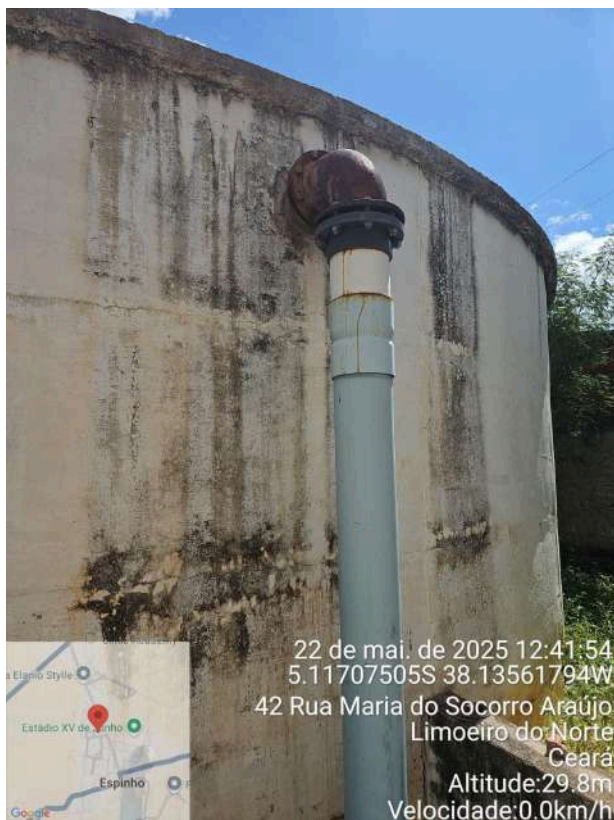
- Tubulação oxidada e parede do reservatório desgastada (**Foto 95**);
- Vazamento na tubulação (**Foto 96**);
- Tubulação sem conexão (**Foto 97**);
- Presença de lodo e acúmulo de água (**Foto 98**).

**Foto 95** - Tubulação oxidada e parede do reservatório desgastada.

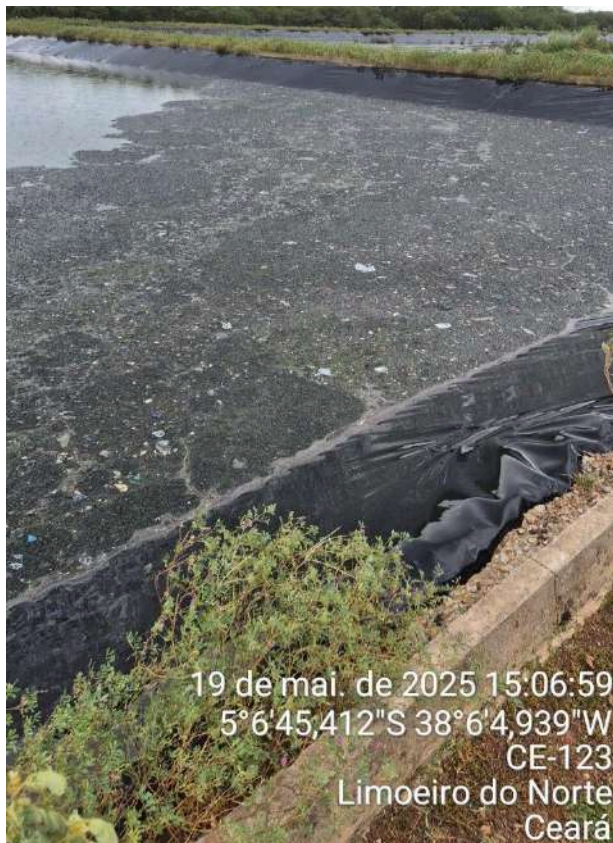
**Foto 105** - Acúmulo de sujidades.

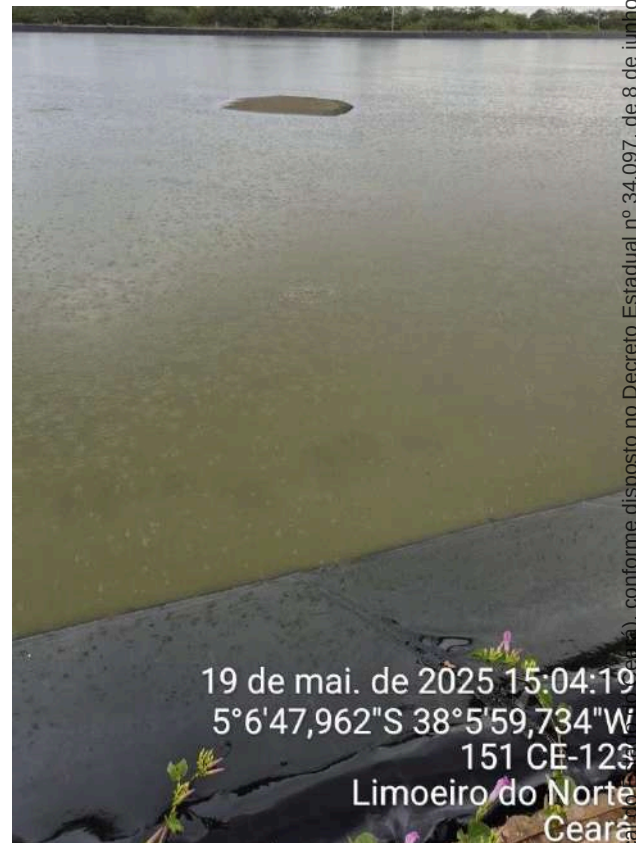
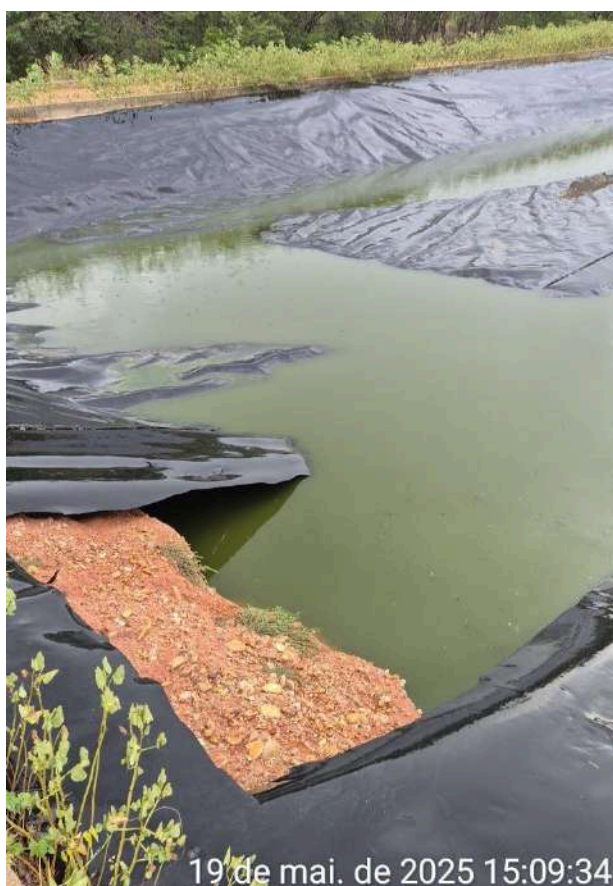
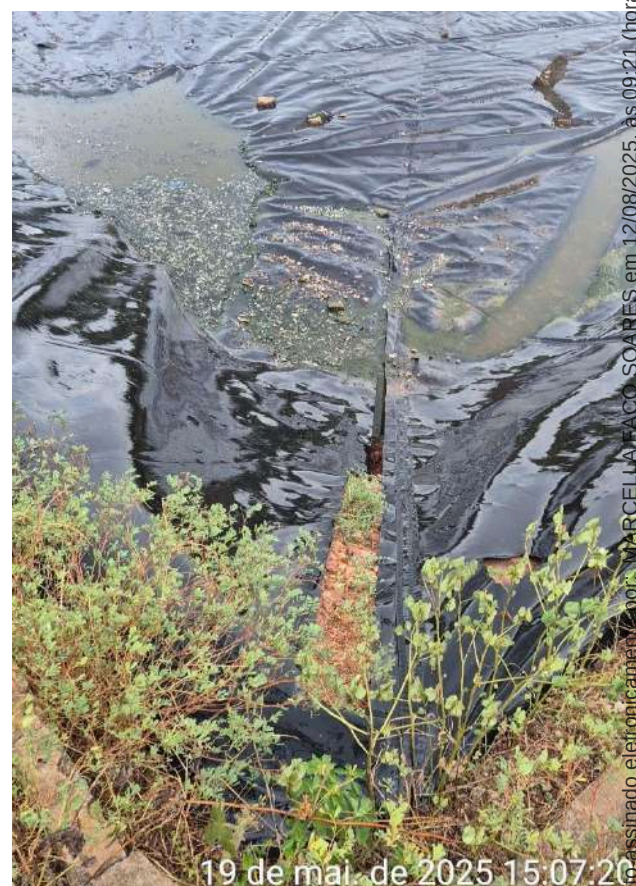
- Acúmulo de sujidades (**Fotos 105 e 106**);
- Rasgo na manta em diversos pontos (**Fotos 107 e 108**).

**Foto 106** - Rasgo na manta em diversos pontos.

**Foto 107** - Rasgo na manta em diversos pontos.

**Foto 108** - Rasgo na manta em diversos pontos.

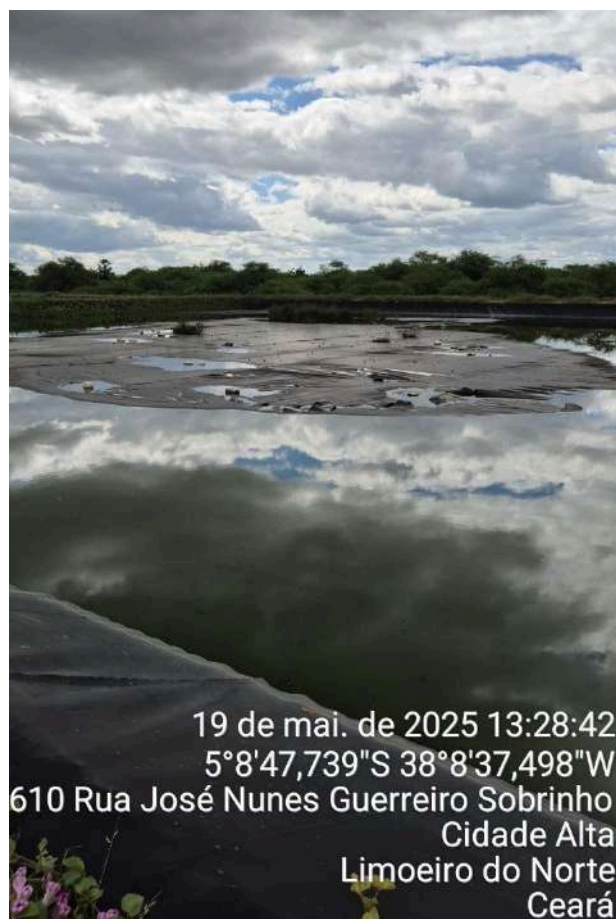
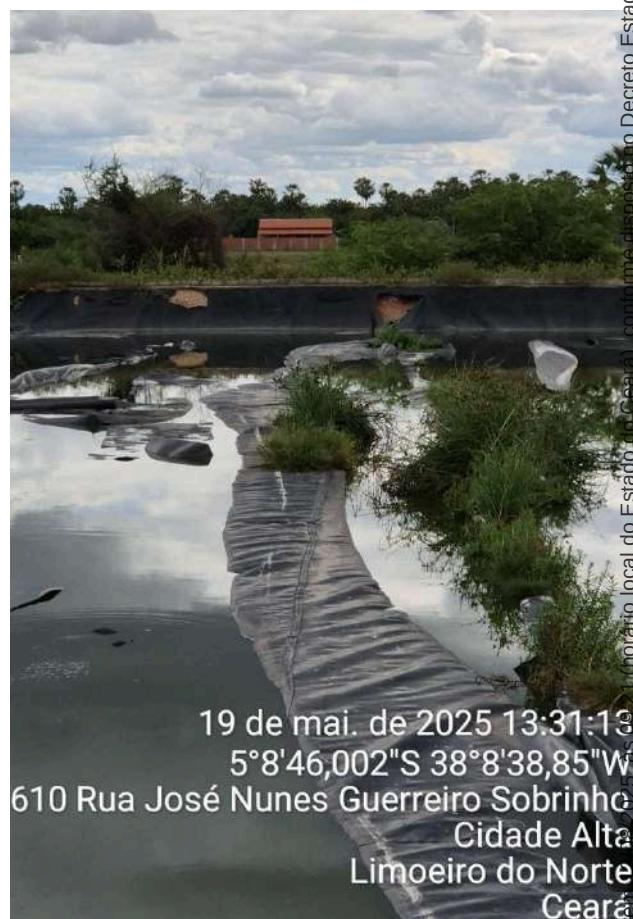
- Manta colocada de forma inadequada (**Fotos 109 e 110**);
- Rasgo na manta em diversos pontos (**Foto 111**);
- Acúmulo de vegetação alta (**Foto 112**).

**Foto 109** - Manta colocada de forma inadequada.

**Foto 110** - Manta colocada de forma inadequada.

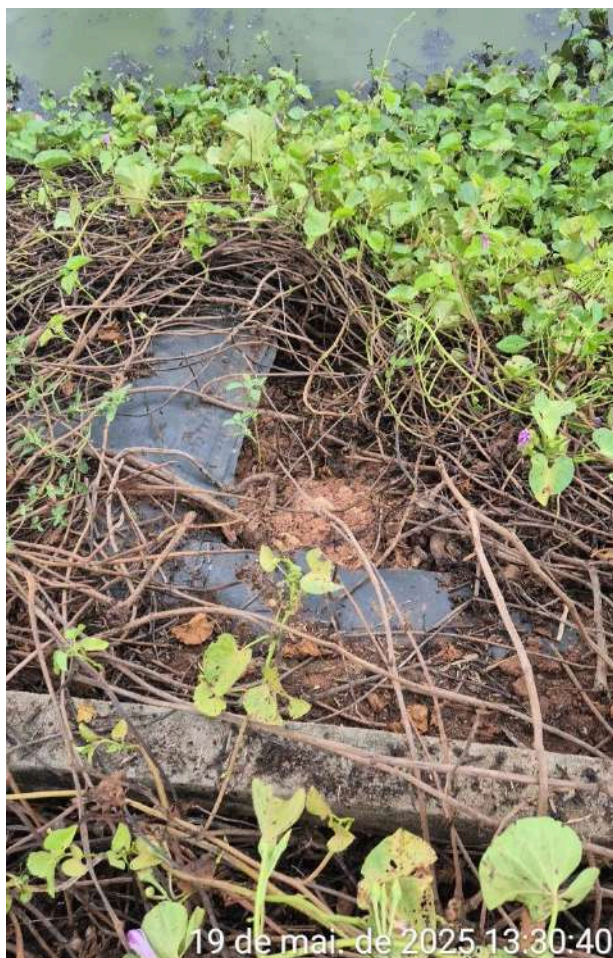
**Foto 111** - Rasgo na manta em diversos pontos.

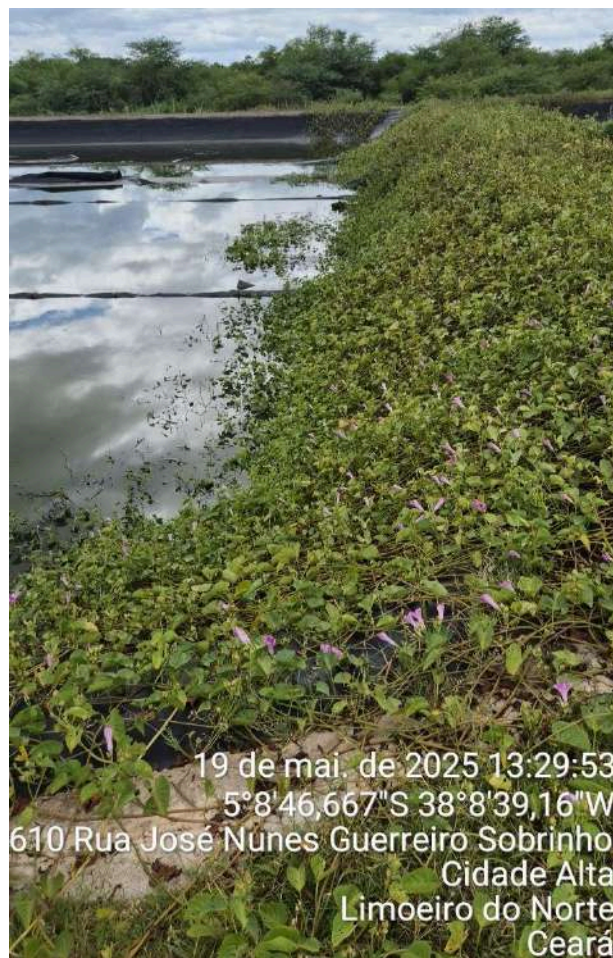
**Foto 112** - Acúmulo de vegetação alta.

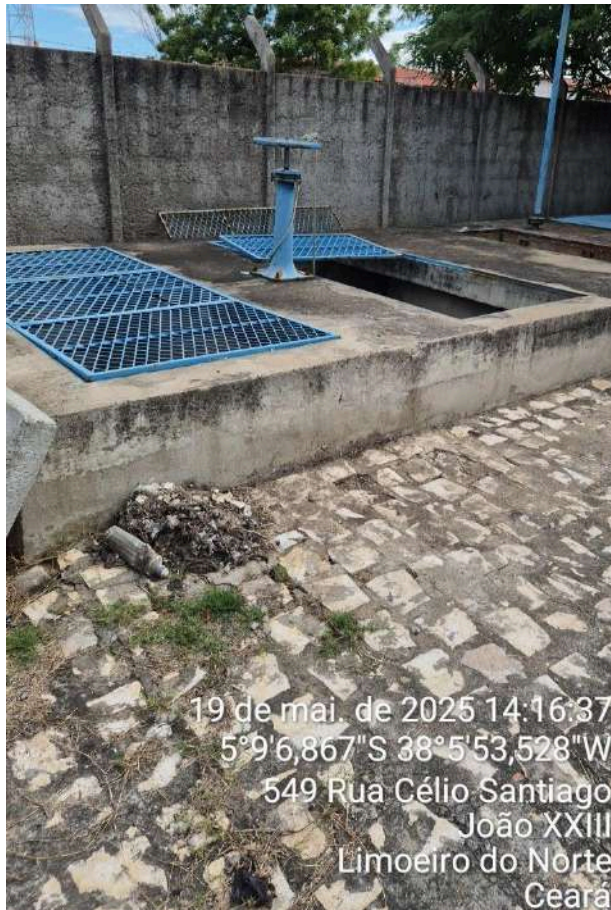
- Acúmulo de sujeira (**Foto 113**);
- Rachadura na parede (**Foto 114**).

**Foto 113** - Acúmulo de sujeira.

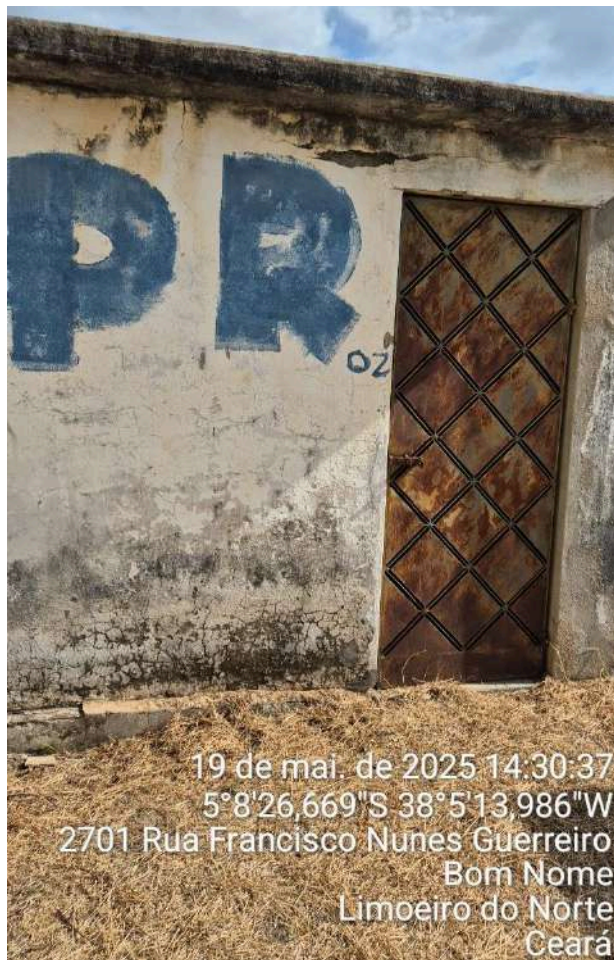
- Porta oxidada e parede desgastada (**Foto 115**);
- Rachaduras no piso (**Foto 116**);
- Tubulação sem bomba e oxidada (**Foto 117**);
- Corrimão oxidado (**Foto 118**).

**Foto 115** - Porta oxidada e parede desgastada.

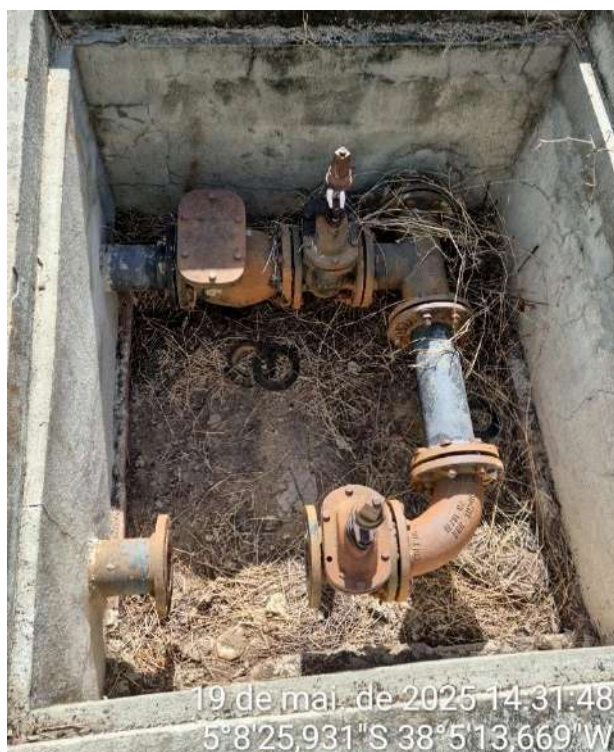
**Foto 117** - Tubulação sem bomba e oxidada.

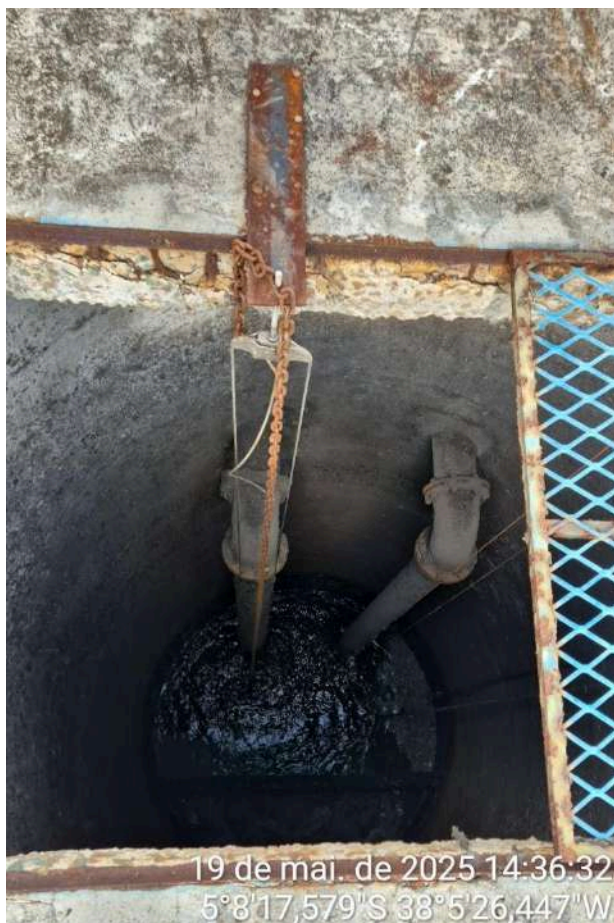
**Foto 121** - Haste de sustentação oxidada.

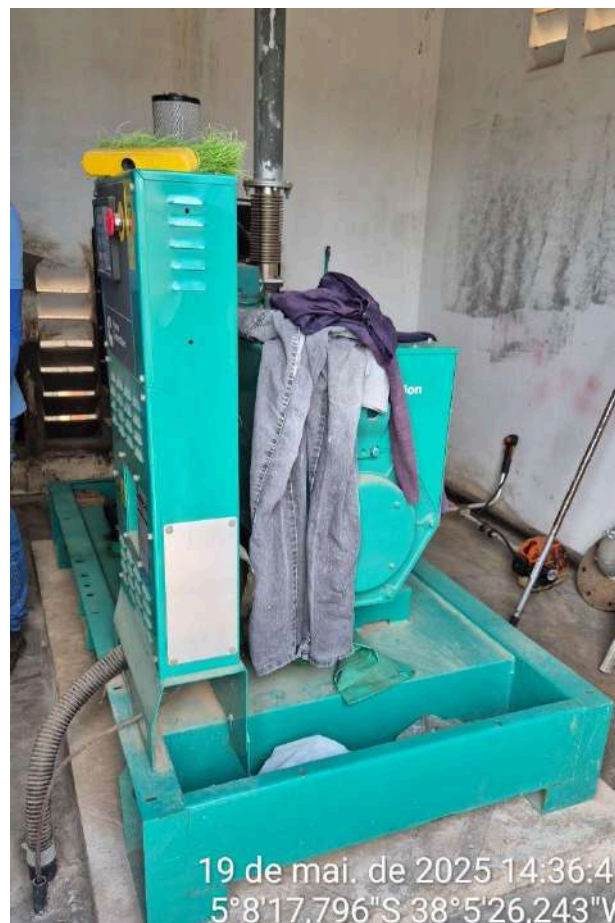
**Foto 122** - Material em local inadequado.

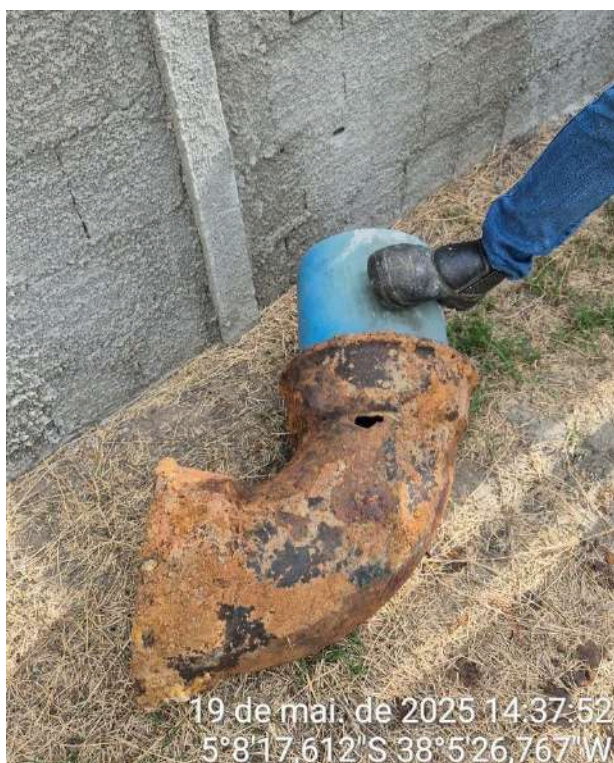
**Foto 123** - Material em local inadequado.

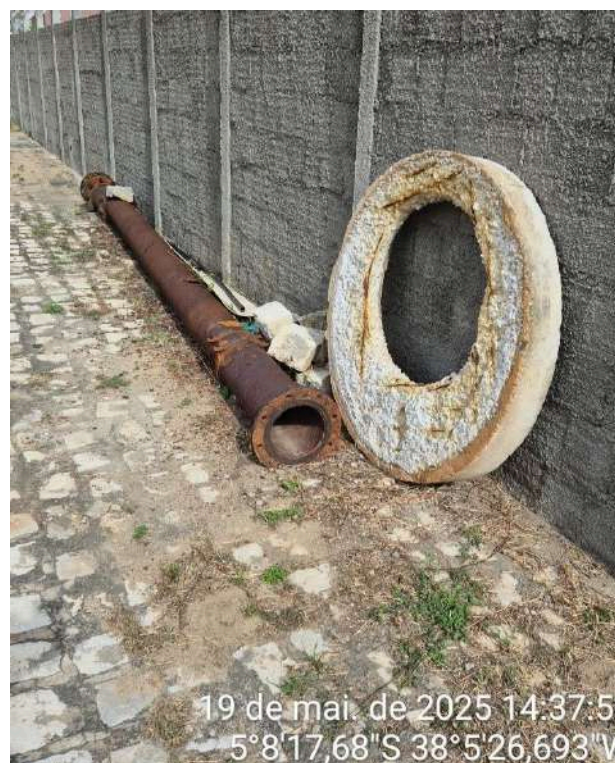
**Foto 124** - Material em local inadequado.

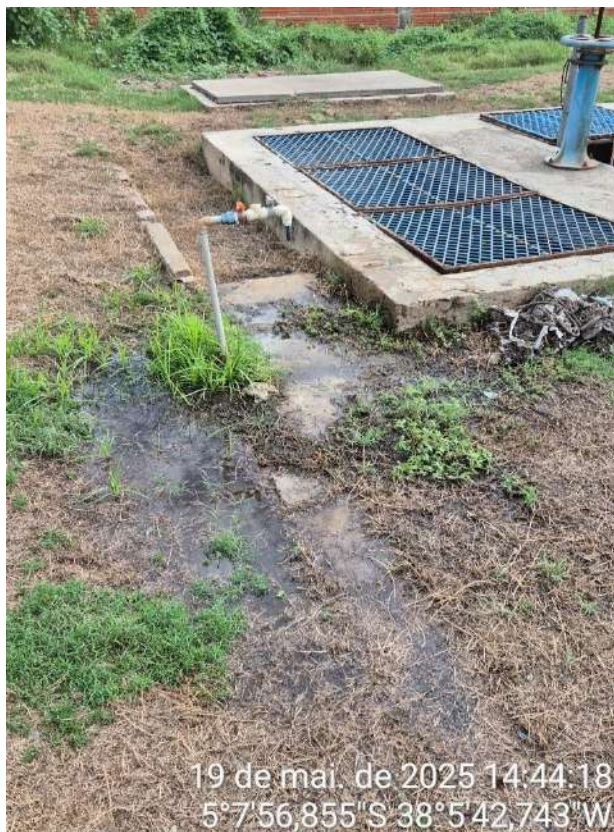
**Foto 125** - Acúmulo de água da chuva.

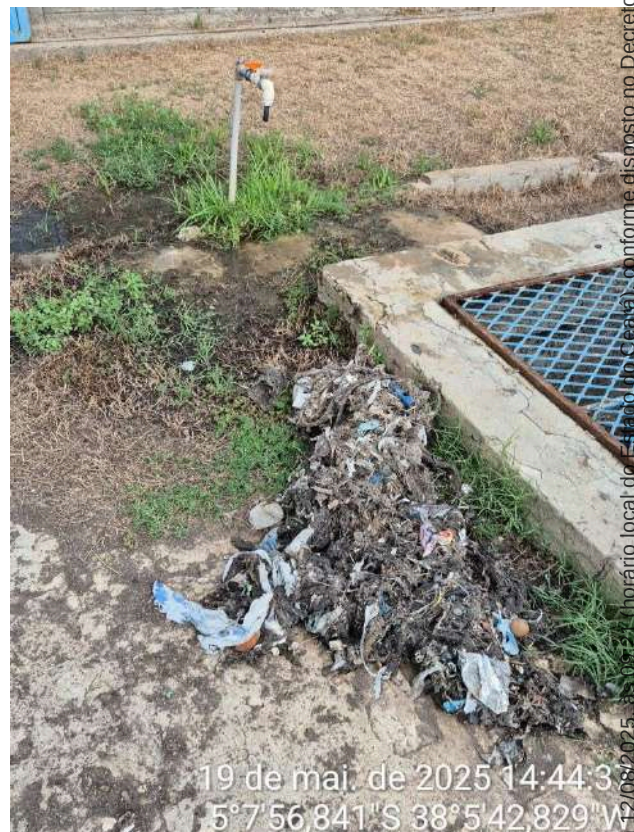
**Foto 126** - Acúmulo de sujeira.

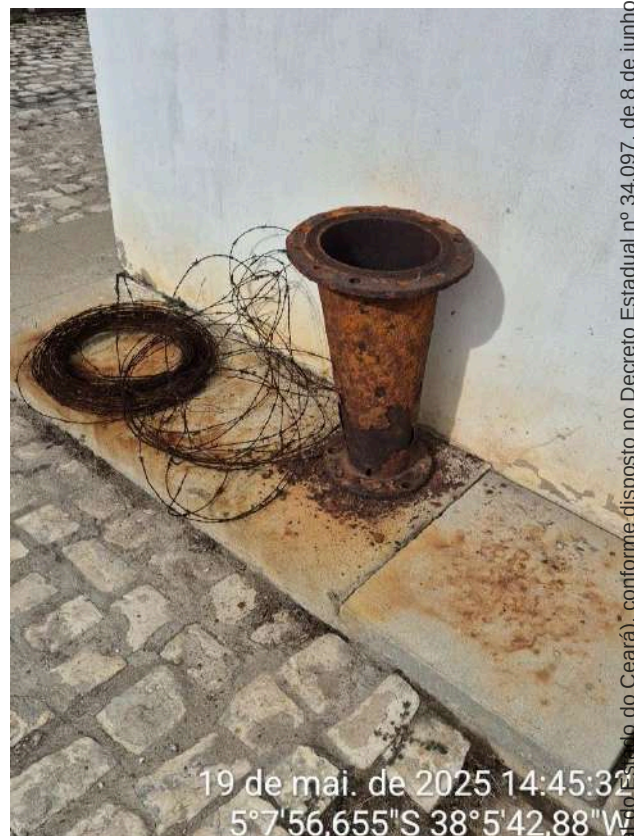
**Foto 128** - Material oxidado em local inadequado.

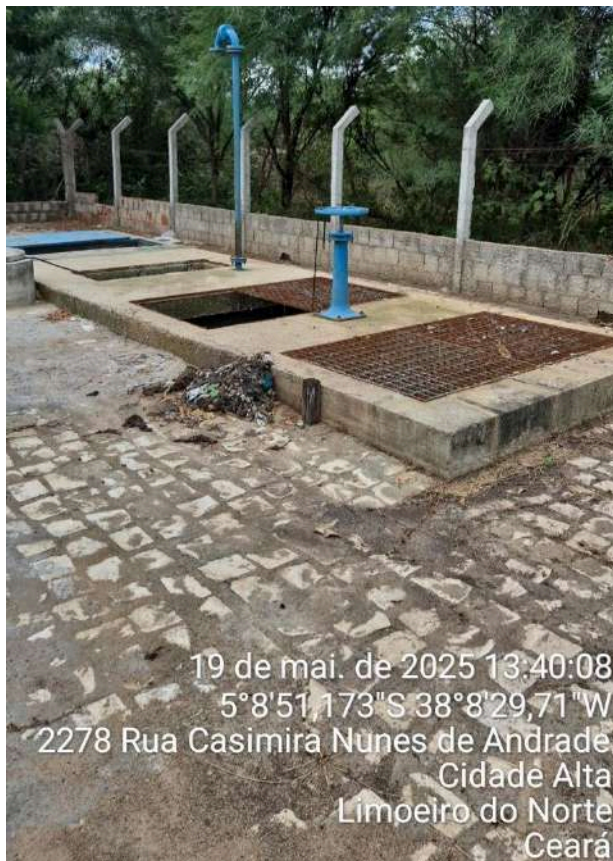
**Foto 129** - Acúmulo de sujeira.

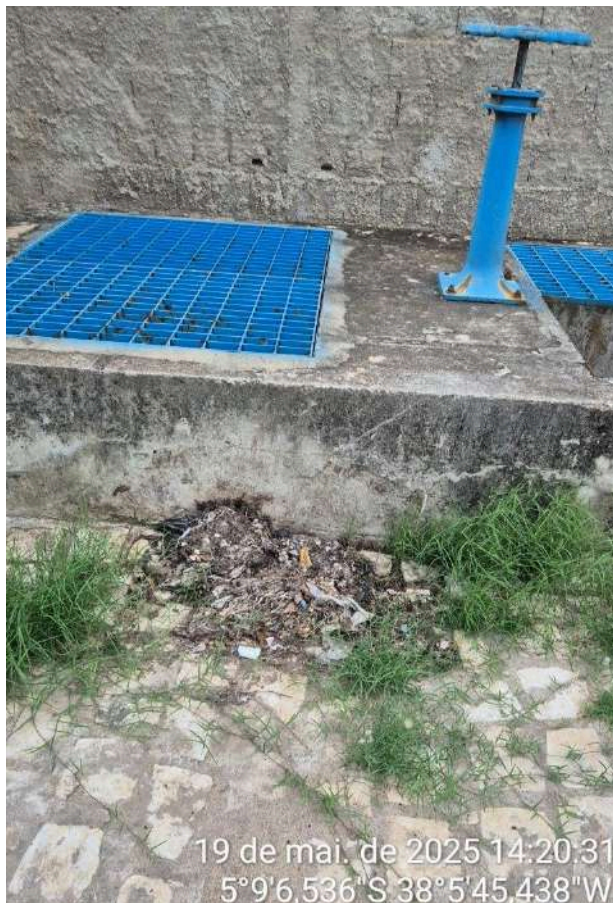
**Foto 131** - Acúmulo de sujeira.

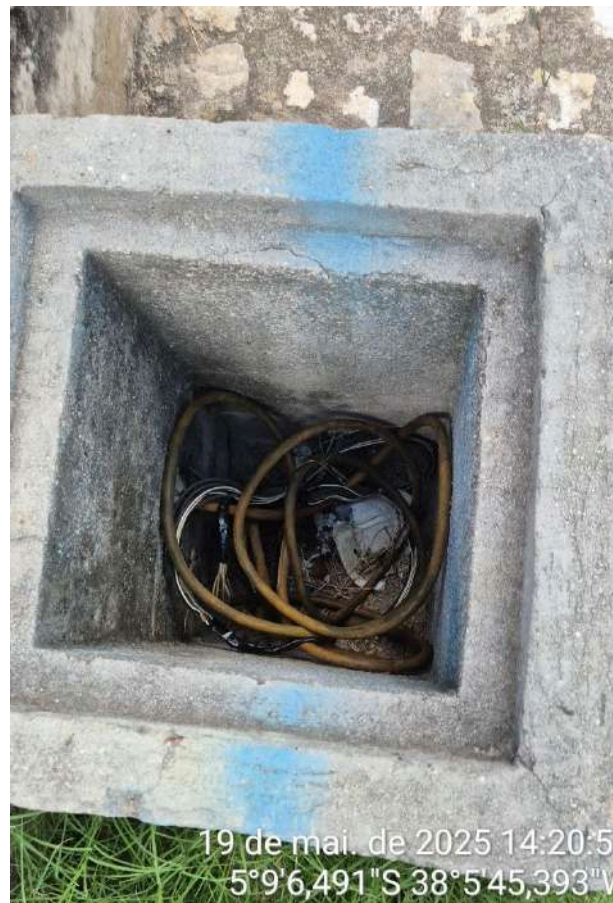
**Foto 132** - Material em local inadequado.

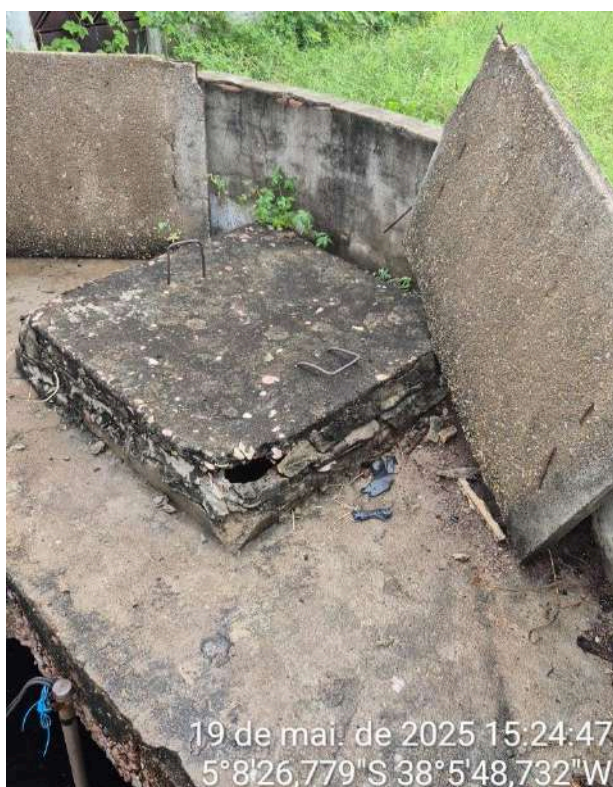
**Foto 137** - Estrutura oxidada e com rachaduras.

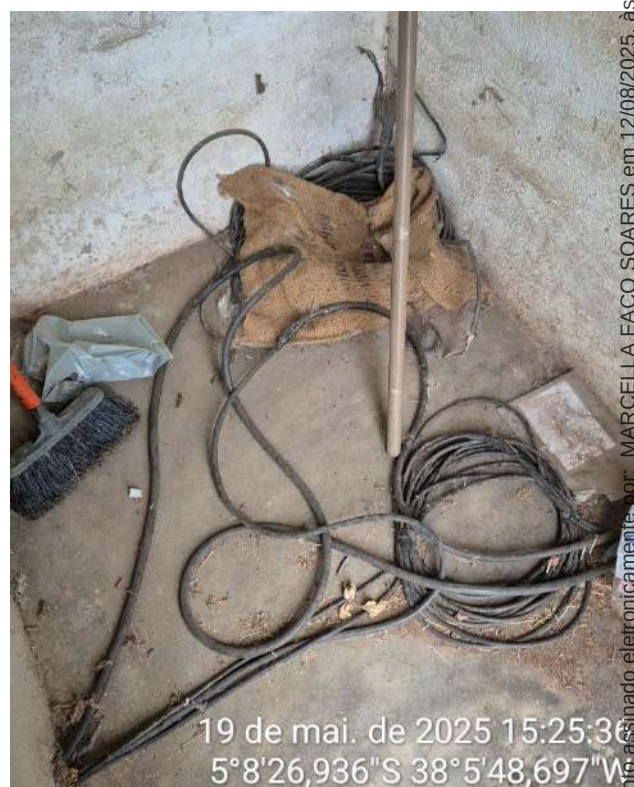
**Foto 138** - Fiação exposta sem eletrodutos.
