**RELATÓRIO DE DIAGNÓSTICO  
SIMPLIFICADO  
RDS/CSB/0006/2025  
(NUP: 13012.005455/2025-91)**

**Assunto:** Diagnóstico do Sistema de  
Abastecimento de Água de Morada Nova

**COORDENADORIA DE SANEAMENTO BÁSICO**

**Fortaleza – CE  
Setembro/2025**

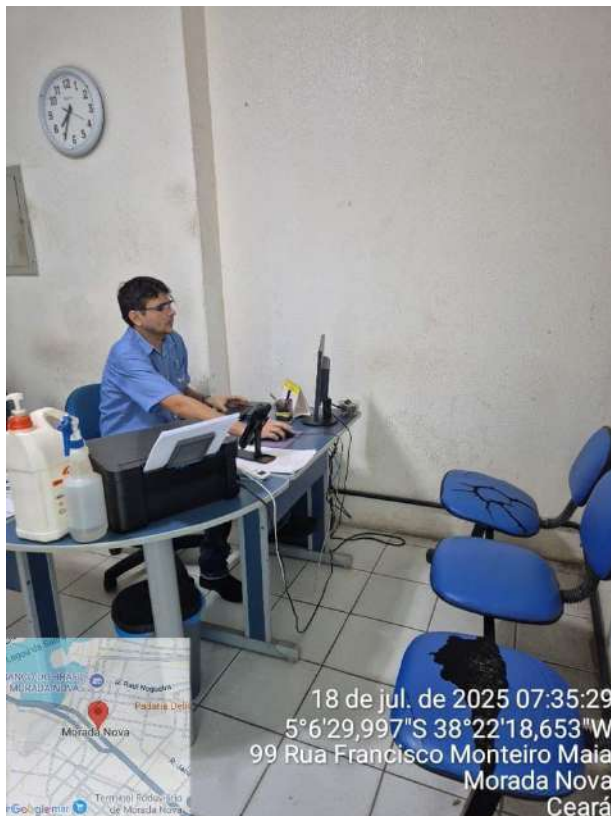
**Foto 53** - Escritório: cadeiras quebradas e sem forro.

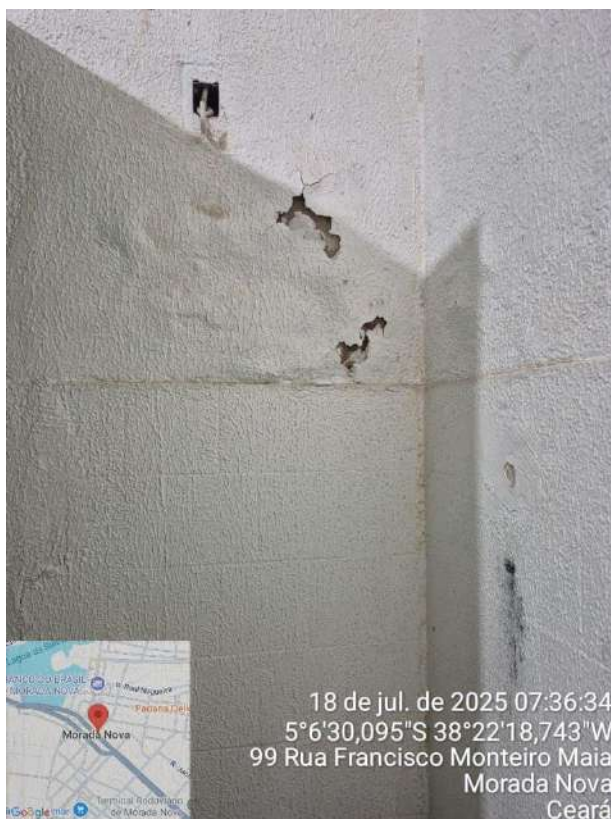
**Foto 55** - Corredores: parede descascada.

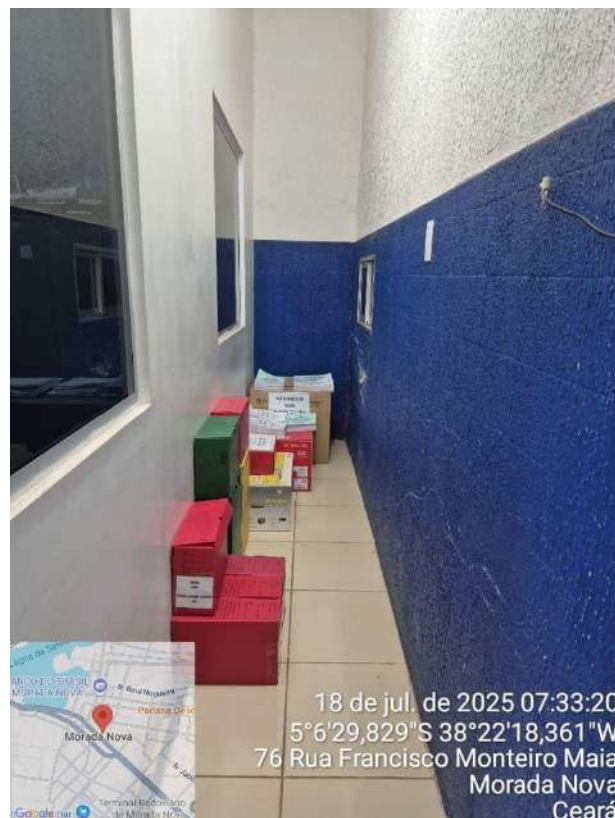
**Foto 62** - Sala Operacional: armazenamento de material de escritório no chão.

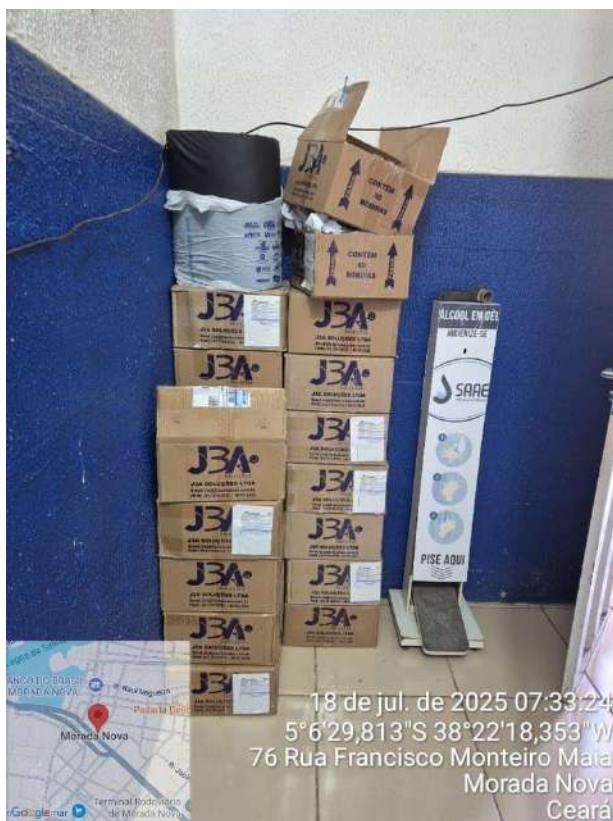
**Foto 63** - Sala Operacional: armazenamento de material de escritório no chão.

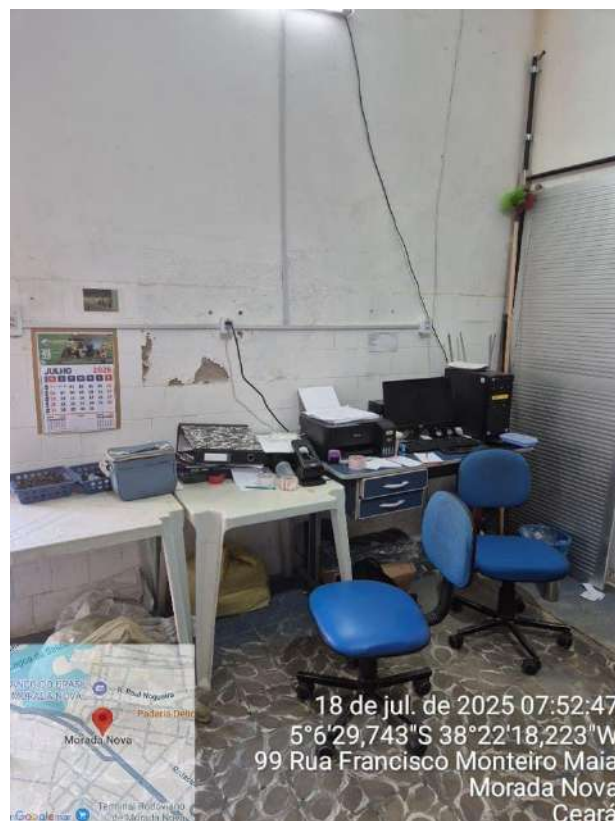
- Almoxarifado: com identificação, material organizado, mas com mofo e infiltração nas paredes, tinta descascando, parede descascando, mesa de escritório inadequada (**Fotos 64 a 68**);
- Banheiro Masculino: acúmulo de material inadequado, presença de lodo e infiltração nas paredes e teto, pintura e parede desgastadas, vaso com muita sujeira, só um boxe adequado, piso inadequado, com risco de acidentes (**Fotos 69 a 76**);
- Banheiro Feminino: parede desgastada, piso quebrado com risco de acidentes, teto com armadura exposta (**Fotos 77 a 82**);
- Corredor externo: teto com pintura descascando e com infiltração (**Foto 83**);
- Sala de arquivos: parede com infiltração (**Foto 84**).

**Foto 68** - Almojarifado: parede descascando, mesa de escritório inadequada.

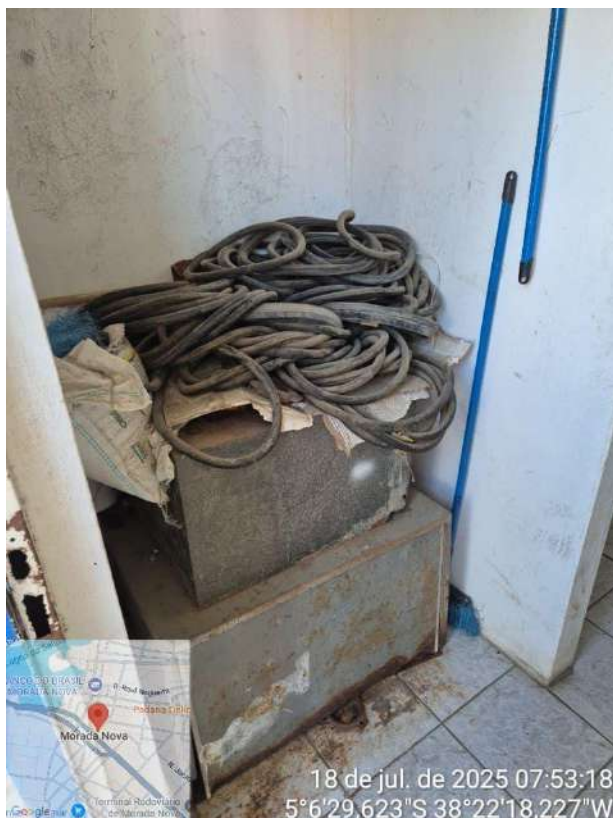
**Foto 69 - Banheiro Masculino:** acúmulo de material inadequado.

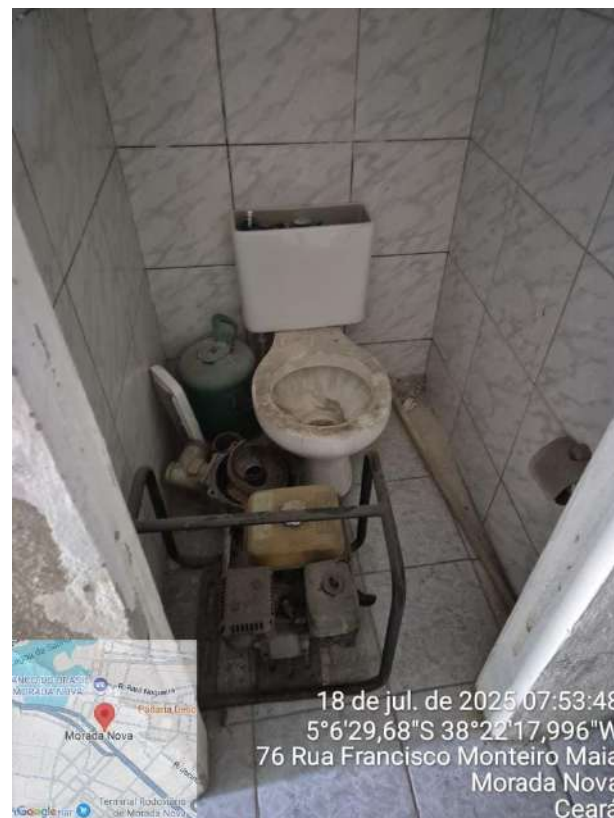
**Foto 70 - Banheiro Masculino:** acúmulo de material inadequado.

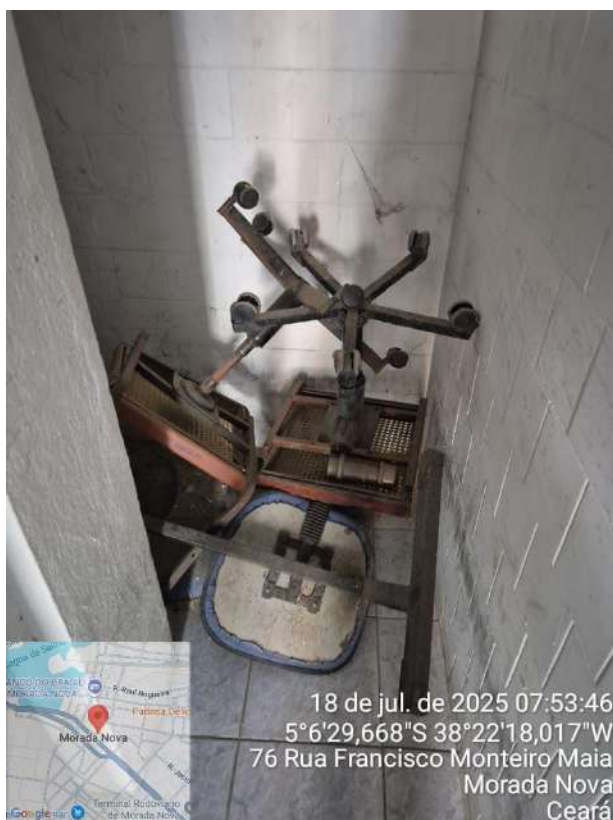
**Foto 71 - Banheiro Masculino:** acúmulo de material inadequado.

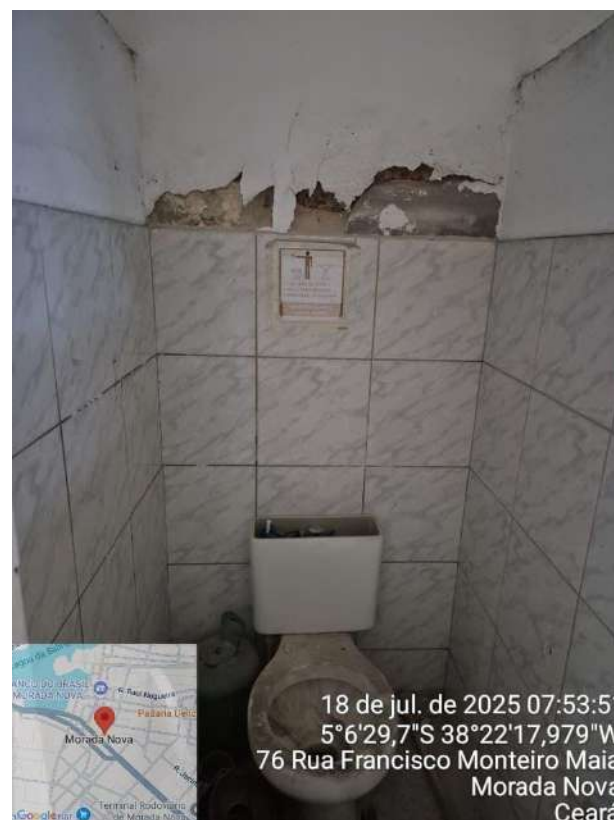
**Foto 72 - Banheiro Masculino:** parede desgastada, vaso com muita sujeira.

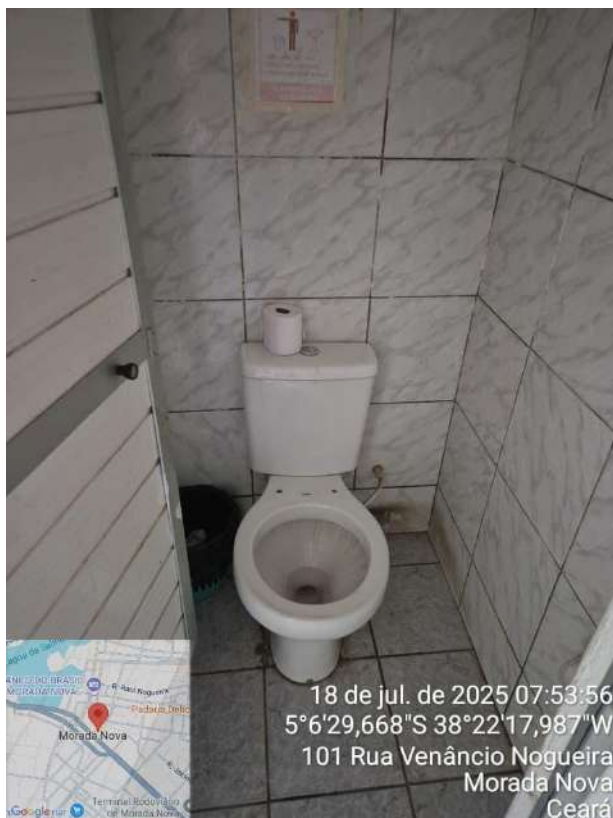
**Foto 73 -** Banheiro Masculino: apenas um boxe adequado.

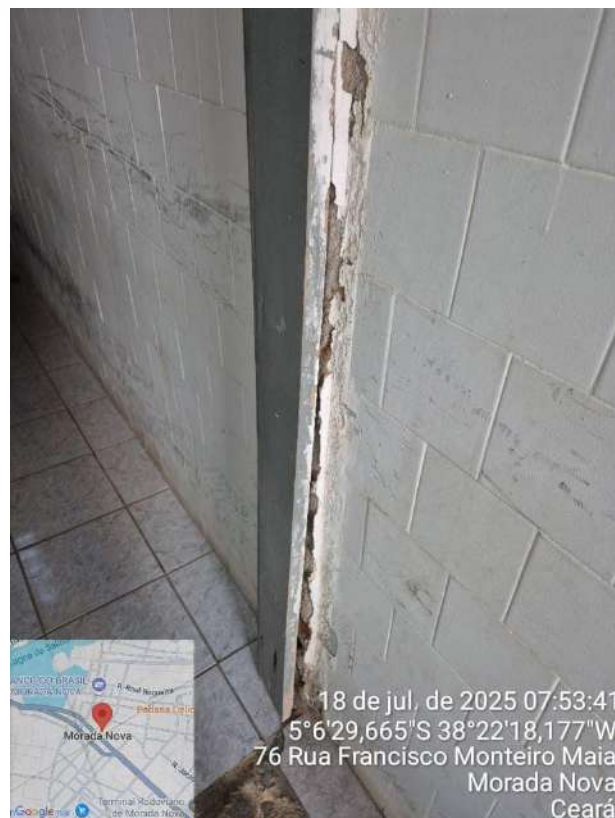
**Foto 74 -** Banheiro Masculino: armação da porta desgastada.

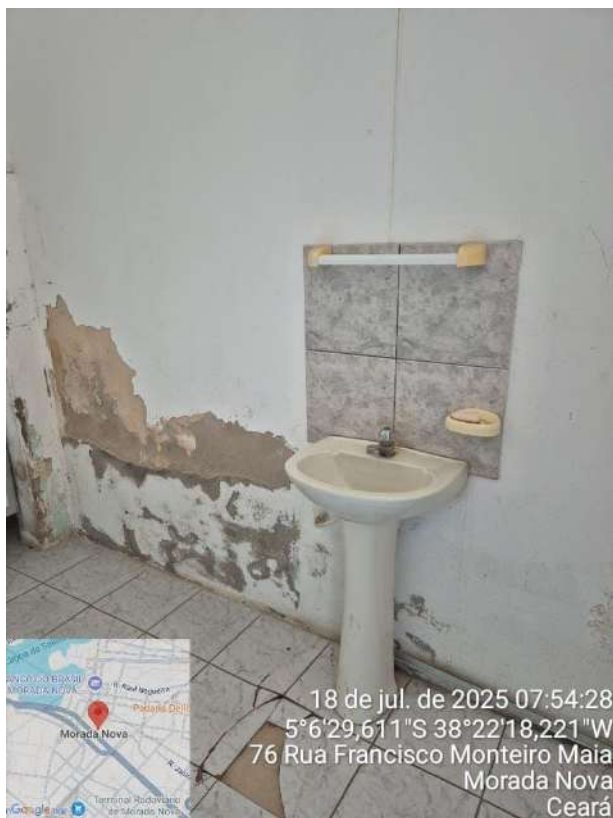
**Foto 77 -** Banheiro Feminino: parede desgastada, piso quebrado com risco de acidentes.

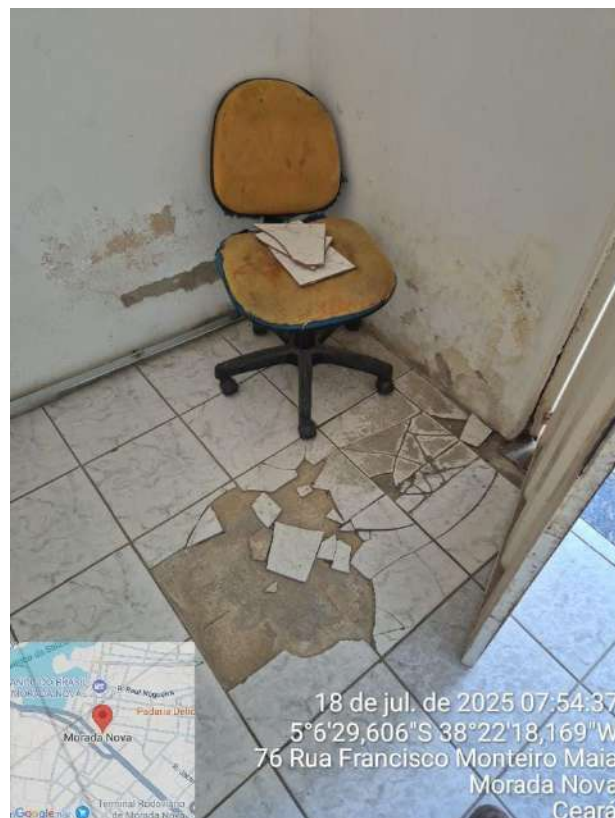
**Foto 78 -** Banheiro Feminino: parede desgastada, piso quebrado com risco de acidentes.

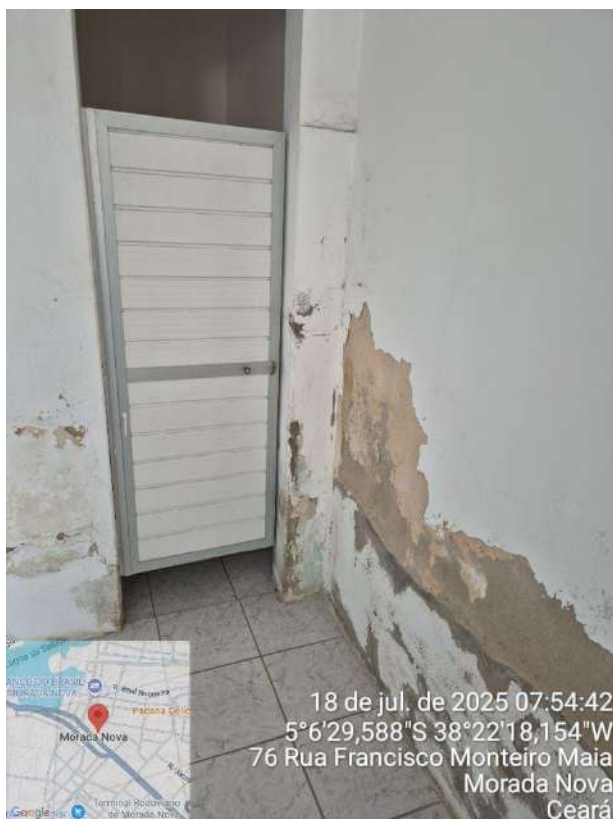
**Foto 79 -** Banheiro Feminino: parede desgastada.

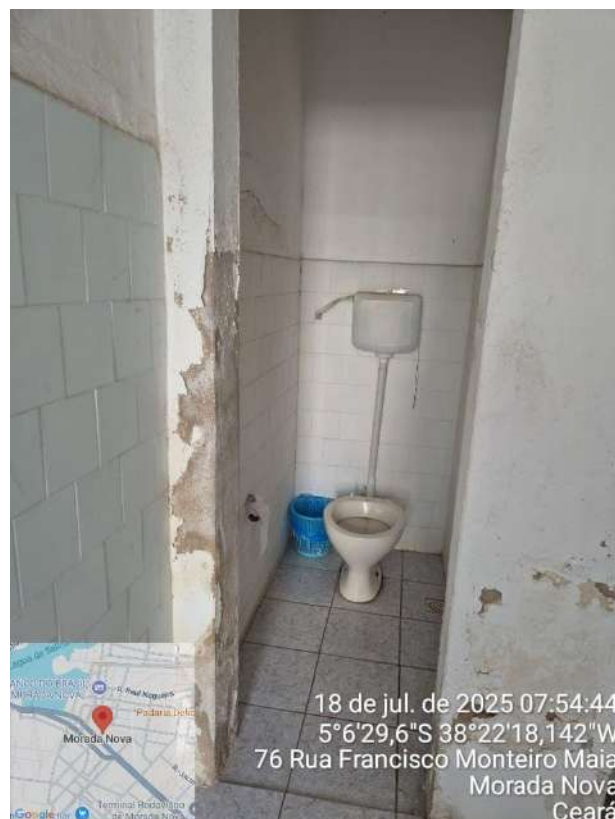
**Foto 80 -** Banheiro Feminino: parede desgastada.

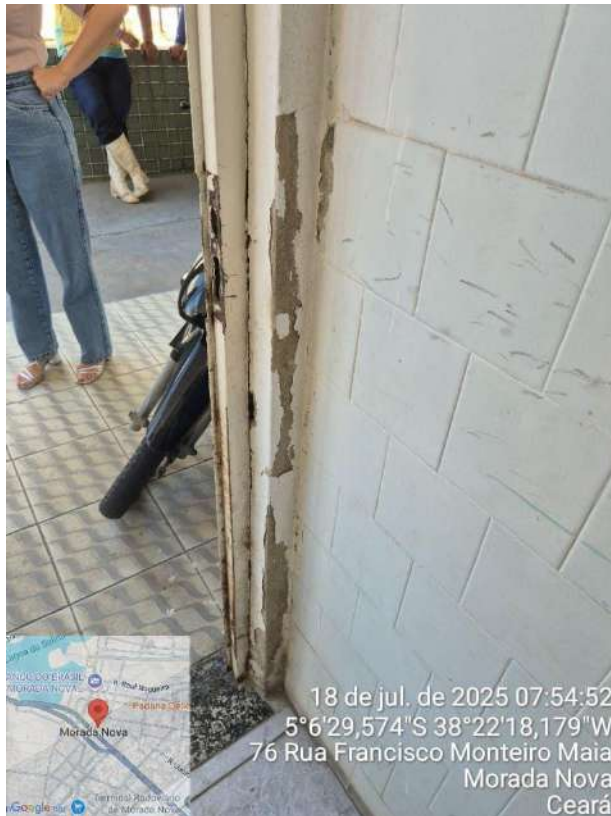
**Foto 81** - Banheiro Feminino: parede desgastada.

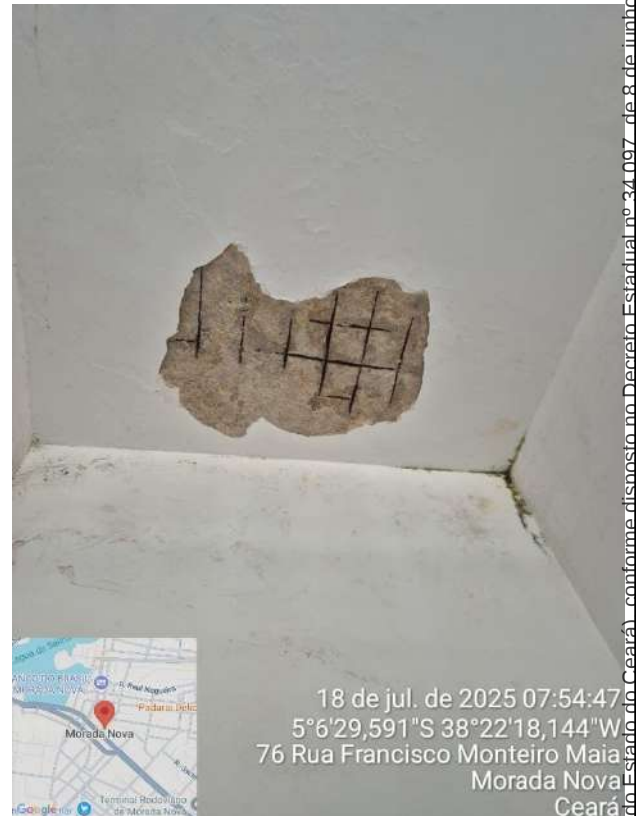
**Foto 82** - Banheiro Feminino: teto com armadura exposta.

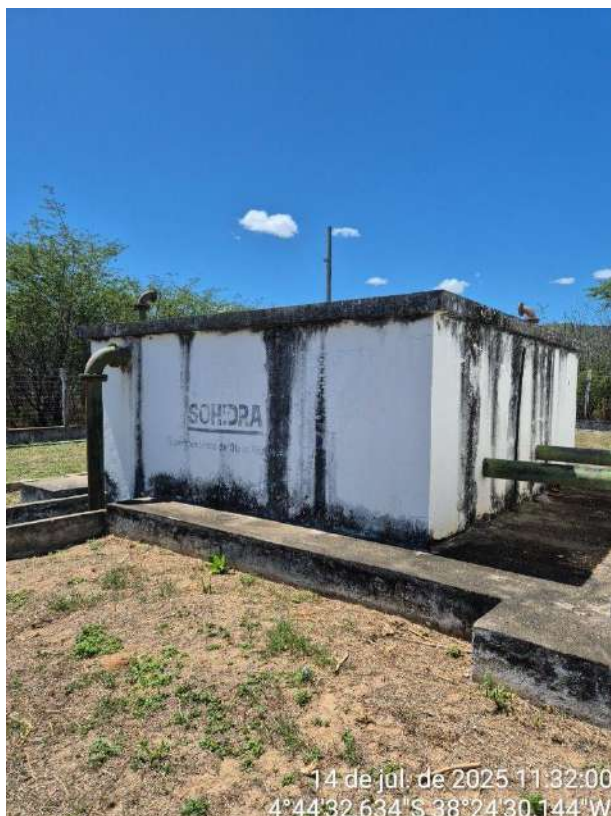
**Foto 85 -** Captação Lajedo: Reservatório com pintura desgastada.

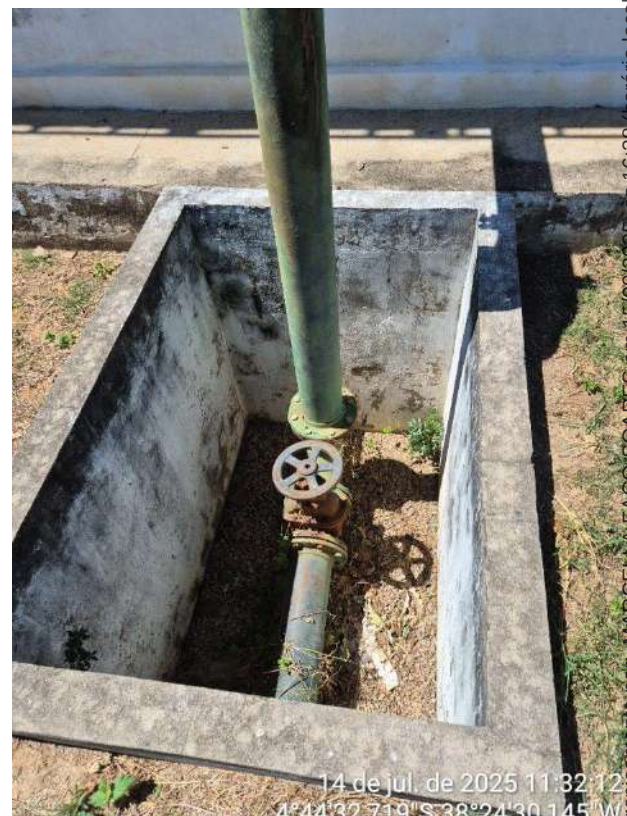
**Foto 86 -** Captação Lajedo: tubulação e válvulas oxidadas.

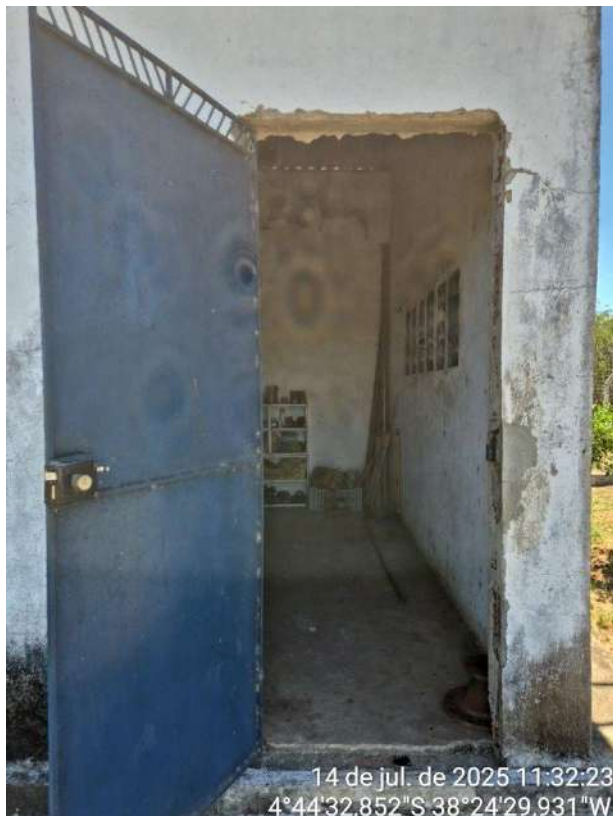
**Foto 87 -** Captação Lajedo: parede e pintura desgastadas.

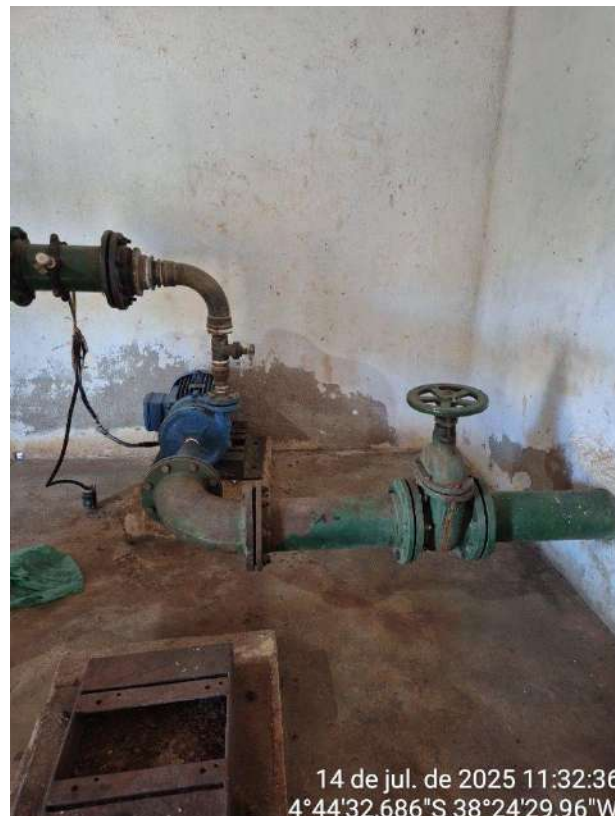
**Foto 88 -** Captação Lajedo: tubulação da bomba oxidada e fios sem eletrodutos.

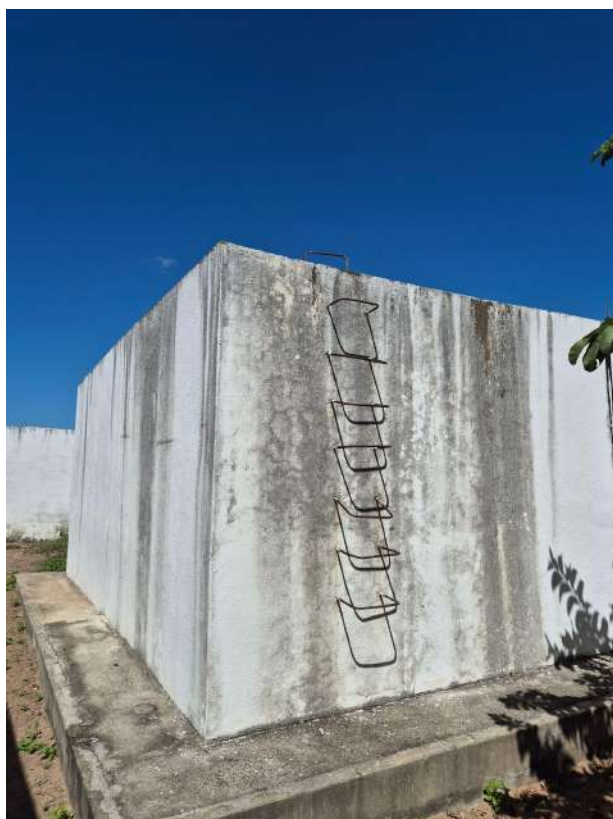
**Foto 89 -** ETA Aruaru: escada do reservatório oxidada e soltando e com formato inadequado.

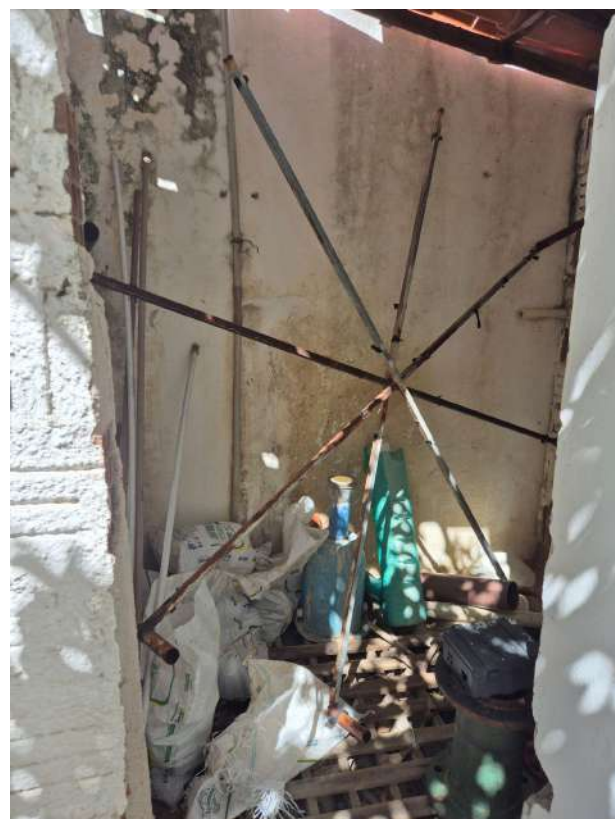
**Foto 90 -** ETA Aruaru: acúmulo de material de forma inadequada.

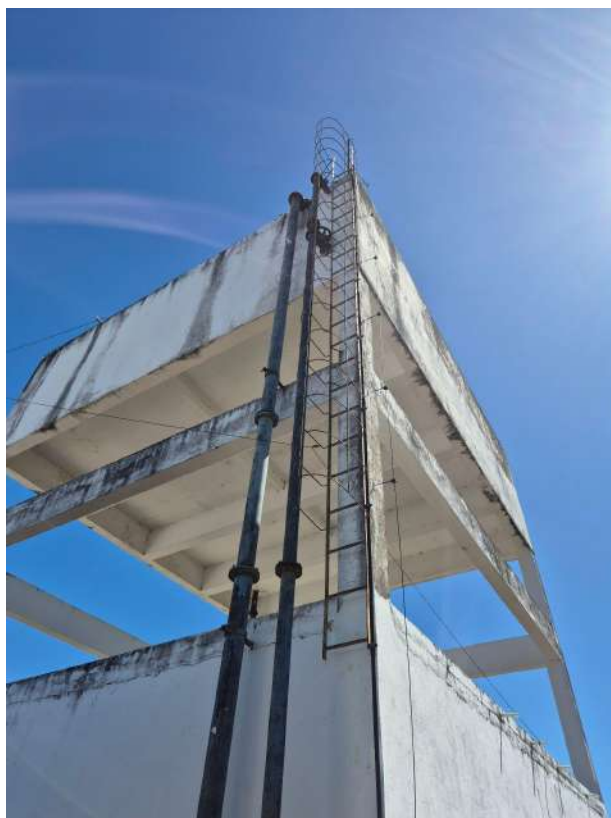
**Foto 91** - ETA Aruaru: pintura do reservatório desgastada e escada oxidada.

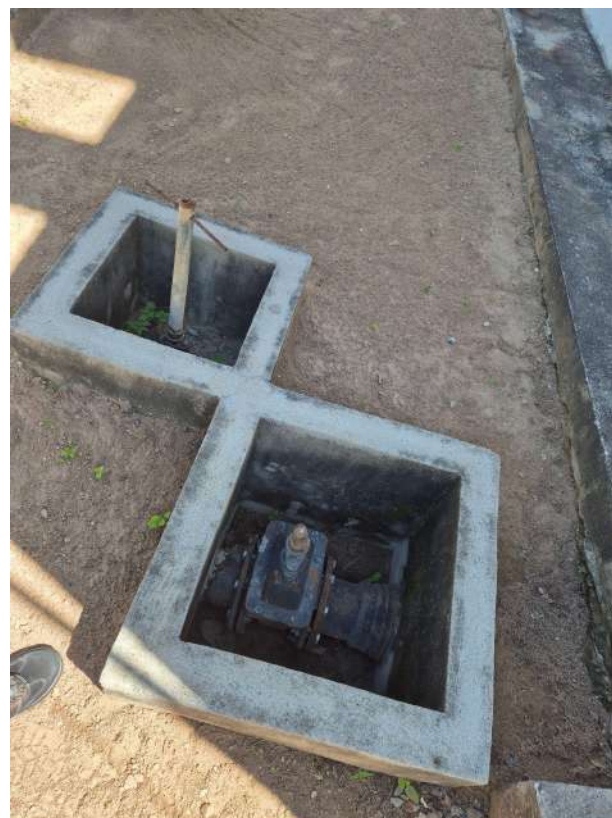
**Foto 92** - ETA Aruaru: tubulação oxidada.

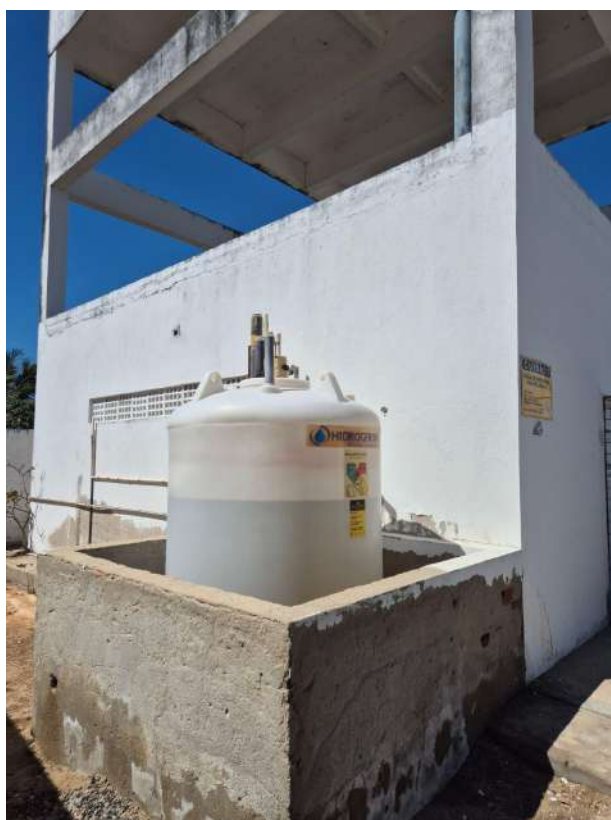
**Foto 93** - ETA Aruaru: falta de pintura na contenção do produto.

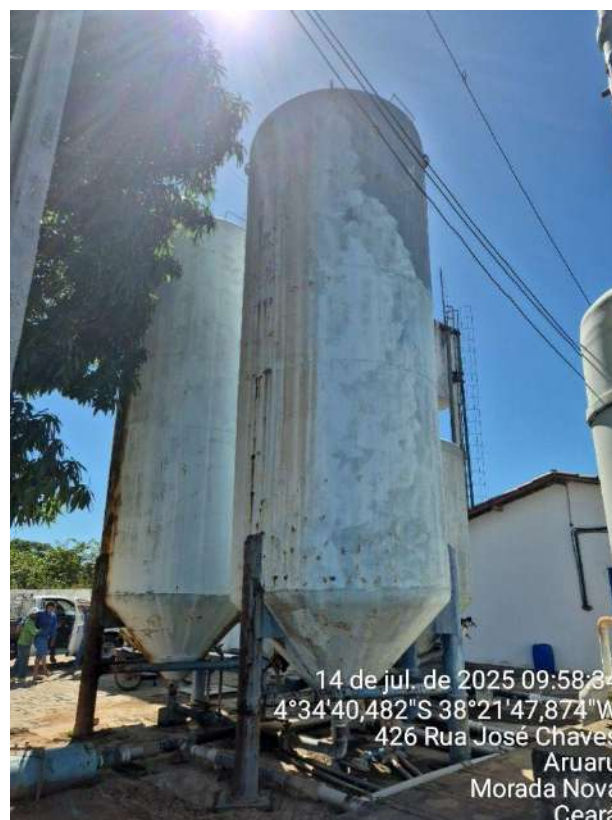
**Foto 94** - ETA Aruaru: estrutura de suporte do filtro oxidada.

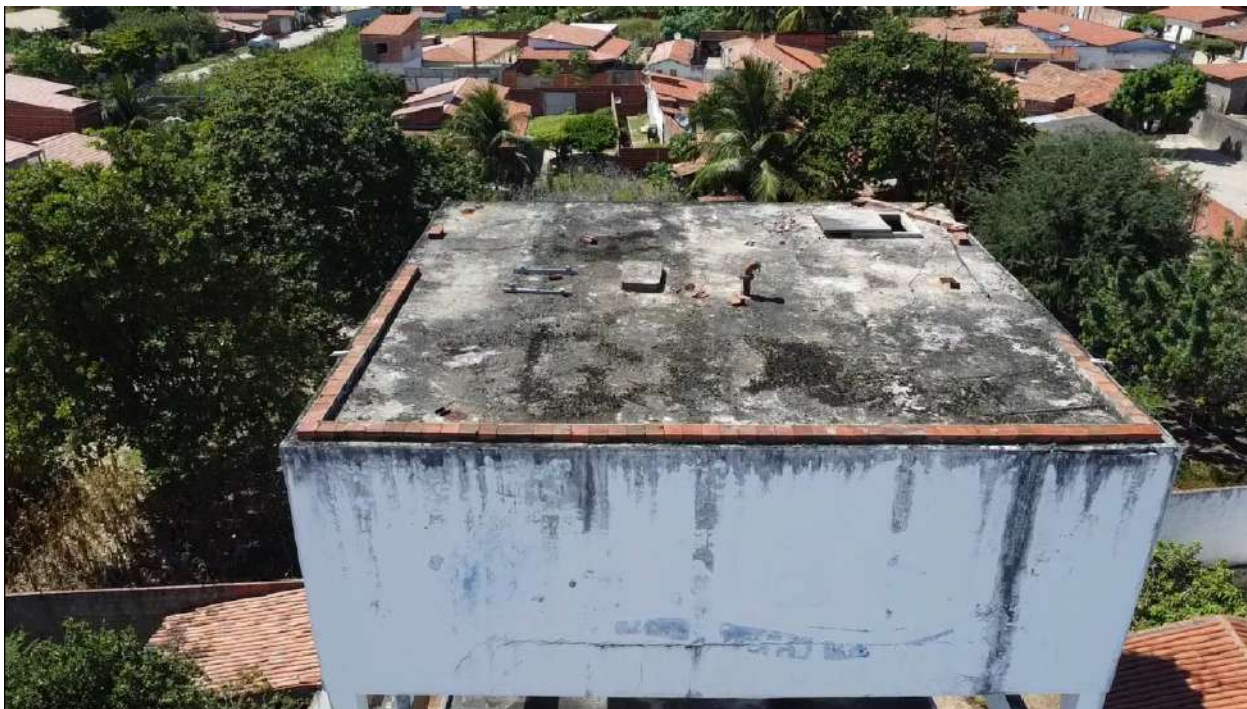
**Foto 95 -** ETA Aruaru: reservatório sem guarda corpo, com pintura desgastada, tubulação oxidada, tampa aberta.

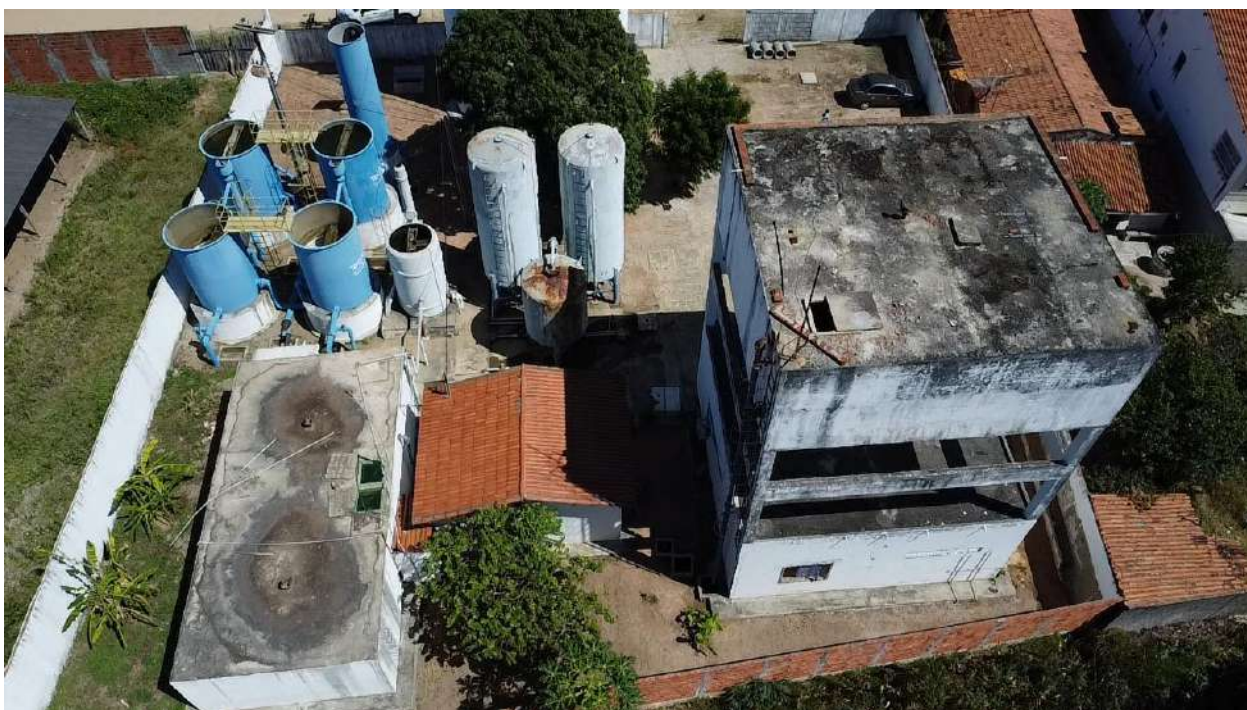
**Foto 96 -** ETA Aruaru: Reservatórios com tampas abertas, filtro oxidado, escada oxidada.

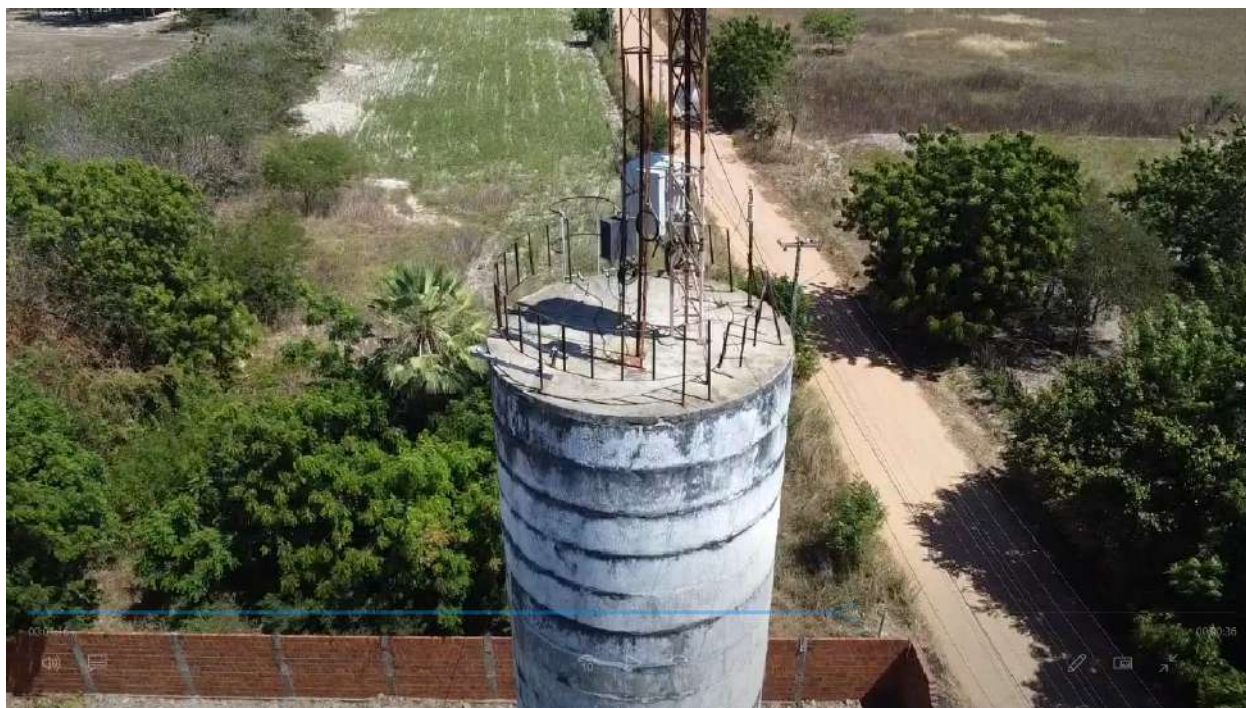
**Foto 101** - Batentes: REL com pintura desgastada, guarda corpo oxidado quebrado.

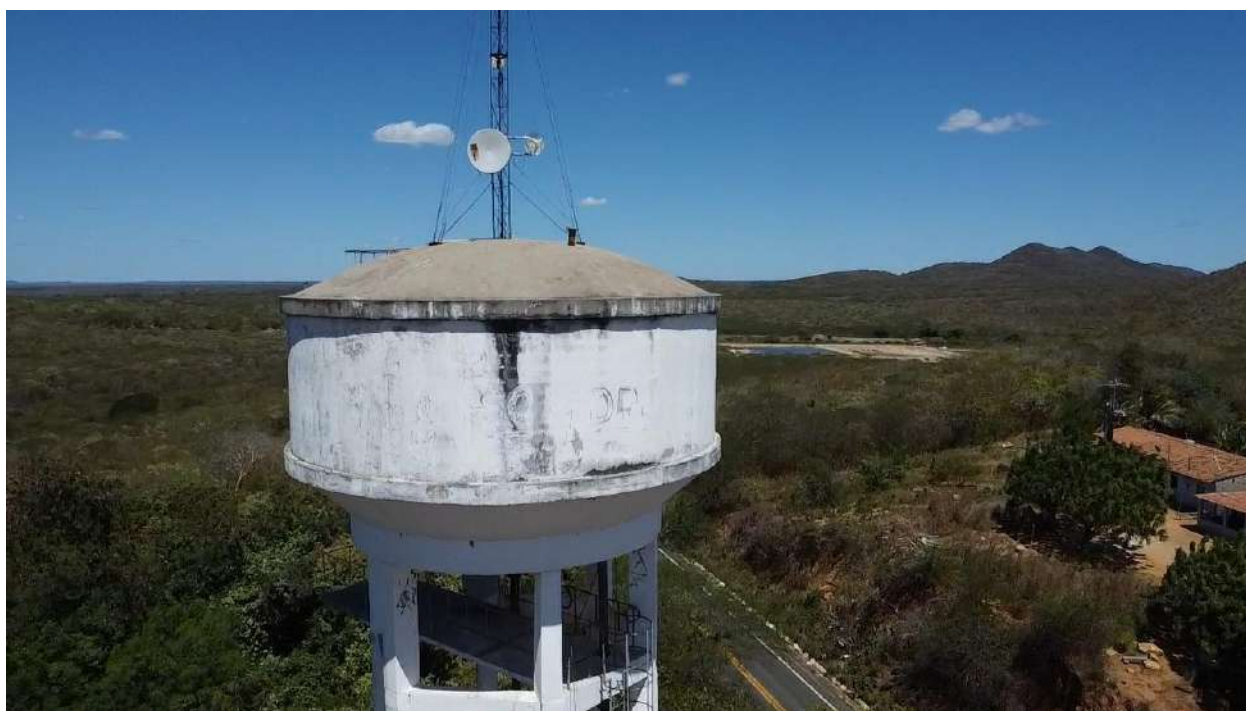
**Foto 102** - Reservatório Lagoa Funda: pintura desgastada.

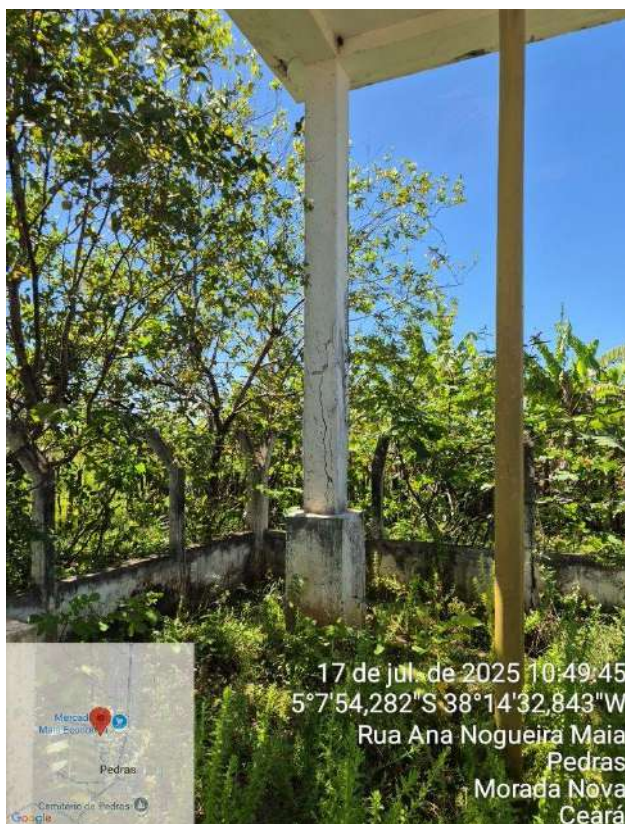
**Foto 110** - ETA Pedras: rachaduras e armadura exposta na base da caixa.

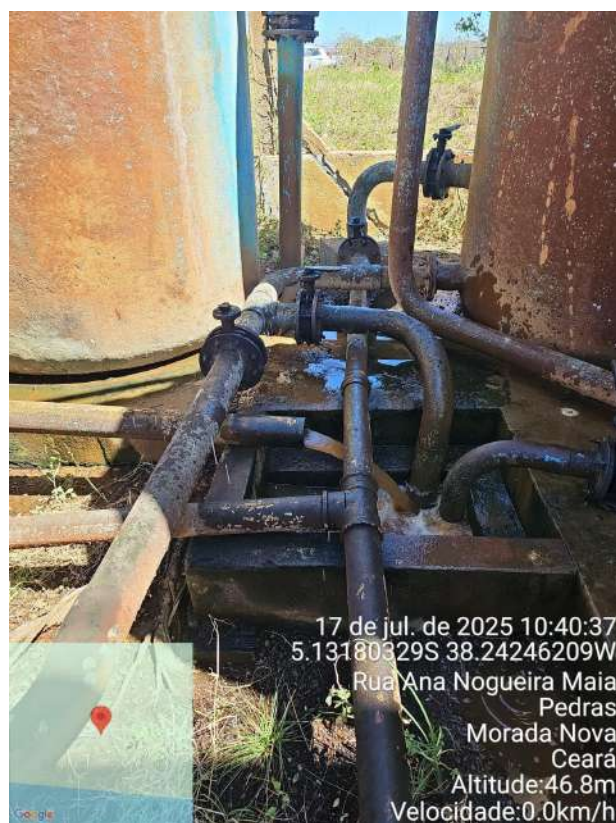
**Foto 113 - ETA Pedras: tubulação com desgaste elevado devido ao aerador.**

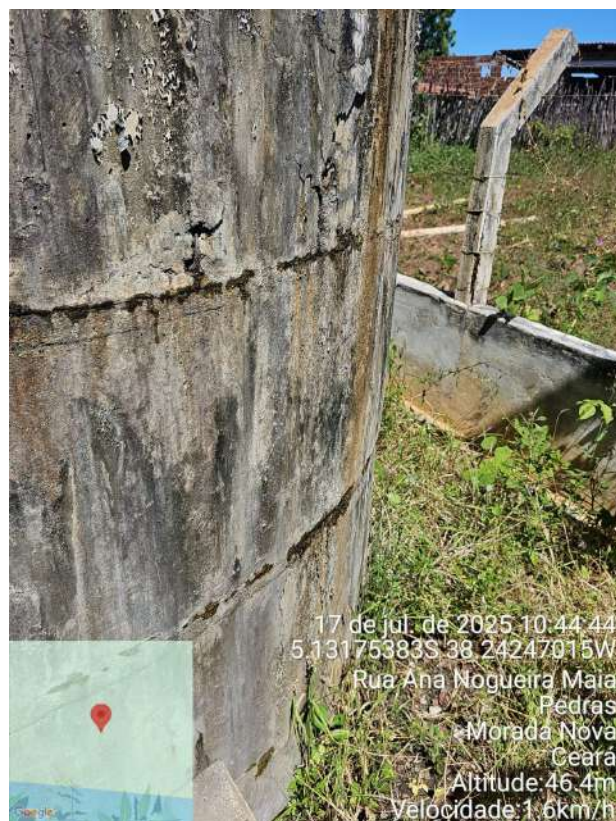
**Foto 117** - ETA Pedras: reservatório com armadura exposta.

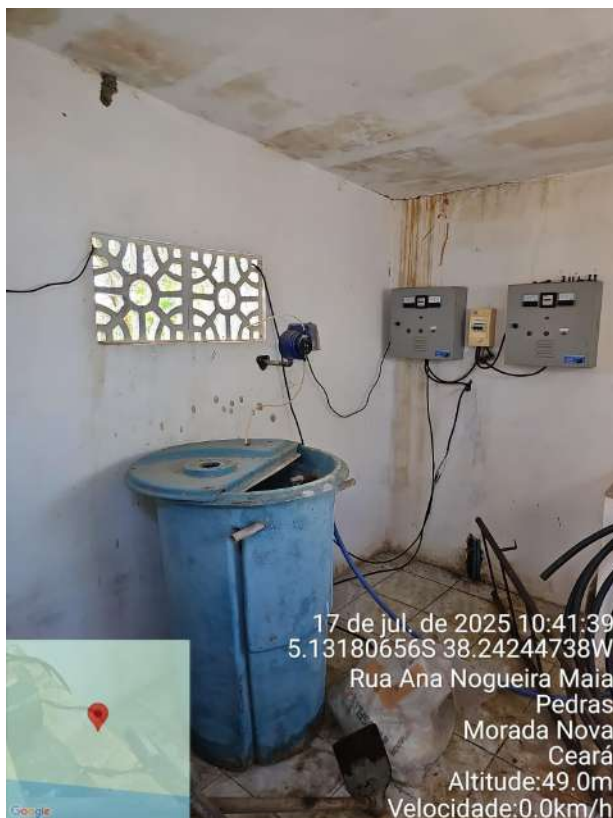
**Foto 119** - ETA Pedras: sala do clorador com paredes e piso manchados.

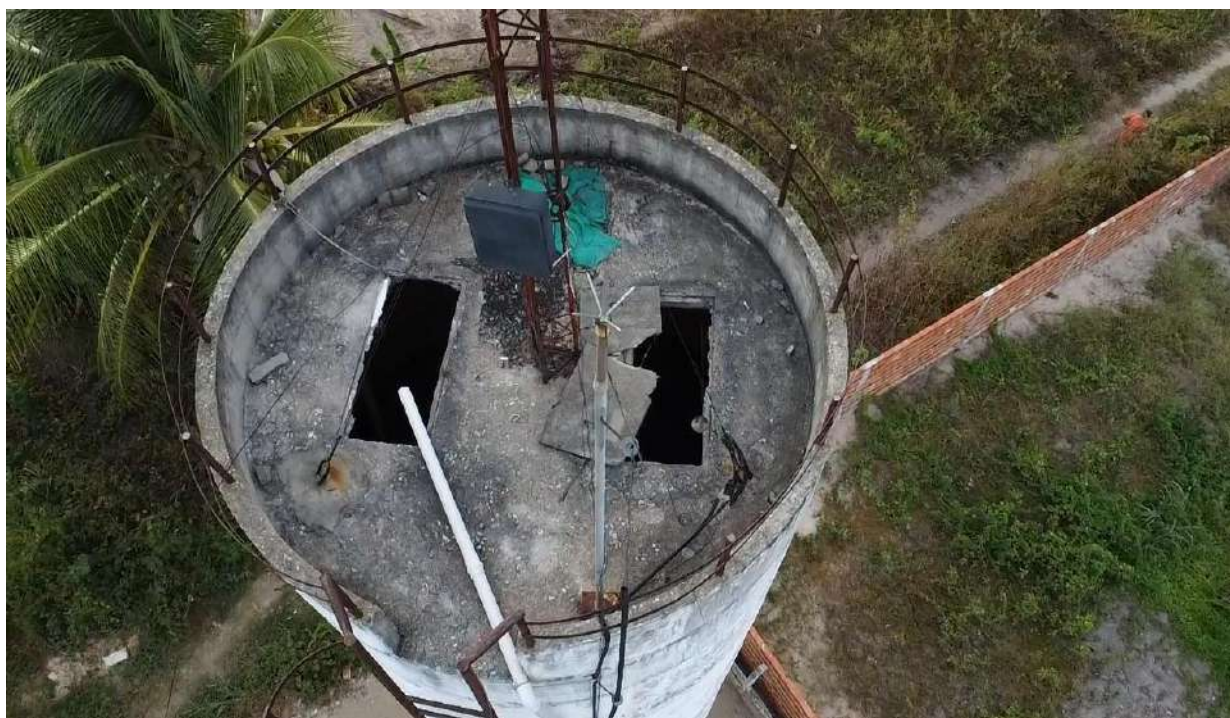
**Foto 122** - Sem tampa, quebrada, com acúmulo de ferrugem na parte superior com risco de contaminação.

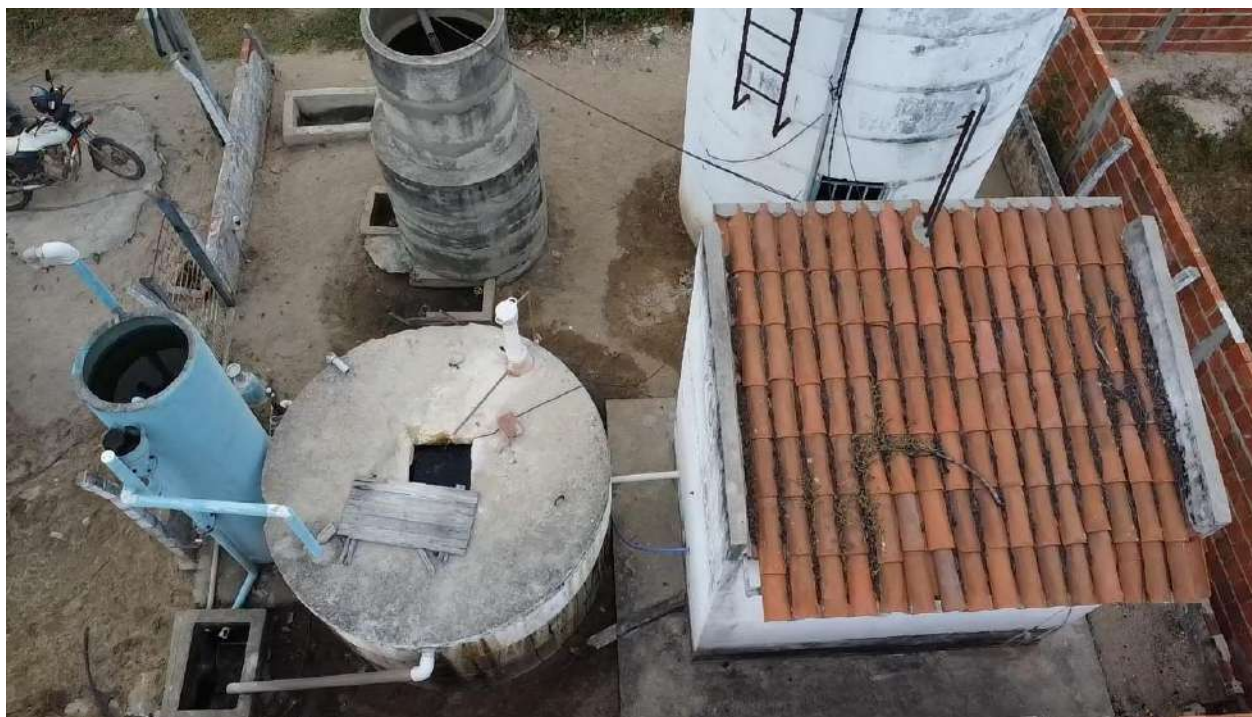
**Foto 123 - RAP sem tampa.**

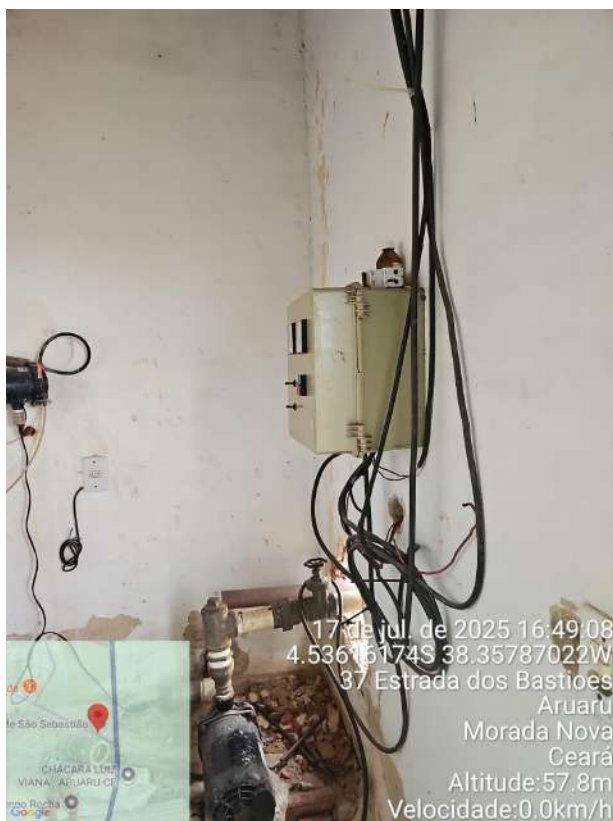
**Foto 124 - Fiação sem eletrodutos, com tijolo quebrado no piso.**

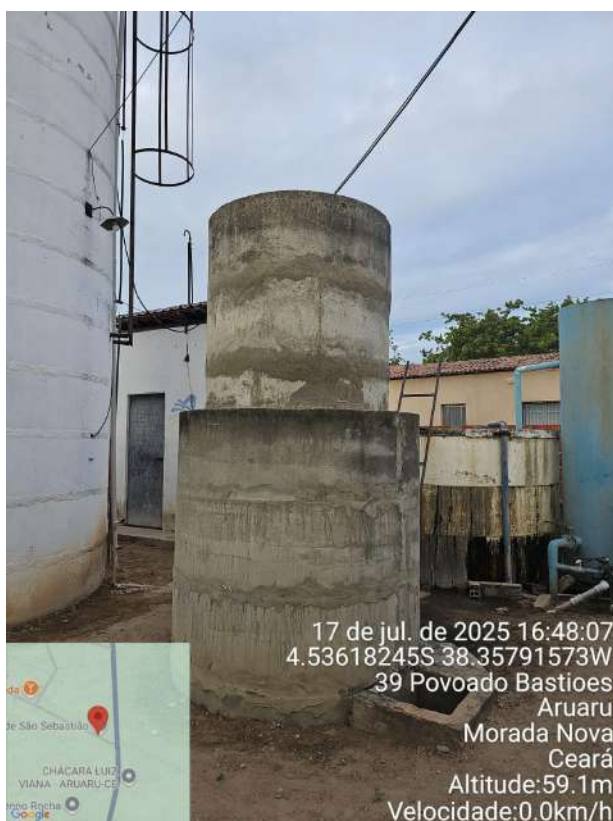
**Foto 128** - Filtro sem pintura.
