**RELATÓRIO DE DIAGNÓSTICO  
SIMPLIFICADO  
RDS/CSB/0006/2025  
(NUP: 13012.005455/2025-91)**

**Assunto:** Diagnóstico do Sistema de  
Abastecimento de Água de Morada Nova

**COORDENADORIA DE SANEAMENTO BÁSICO**

**Fortaleza – CE  
Setembro/2025**

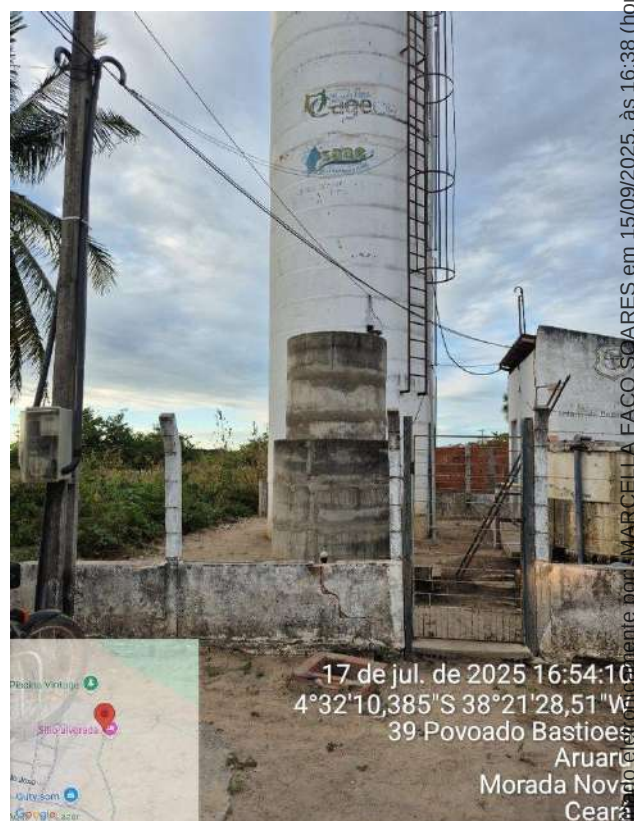
**Foto 129** - ETA sem proteção (murada caída).

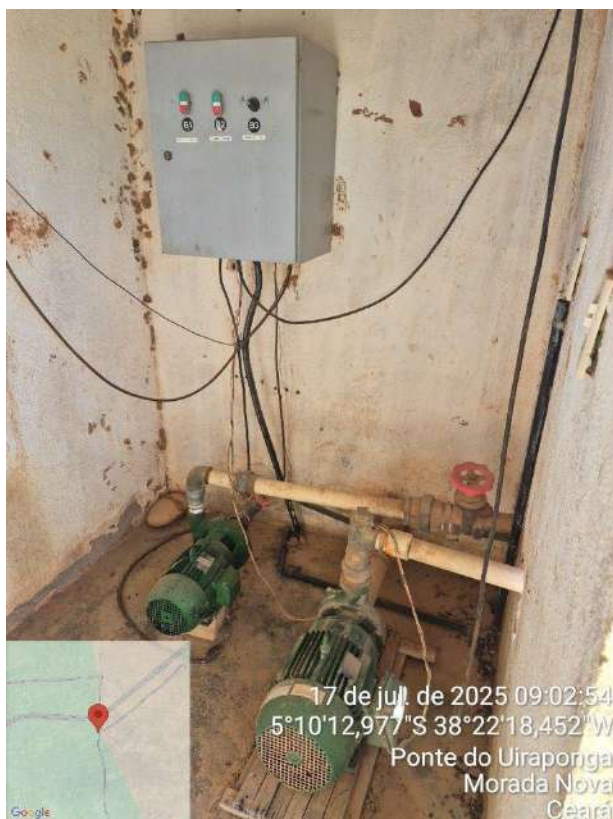
**Foto 134** - Fiação sem eletrodutos.

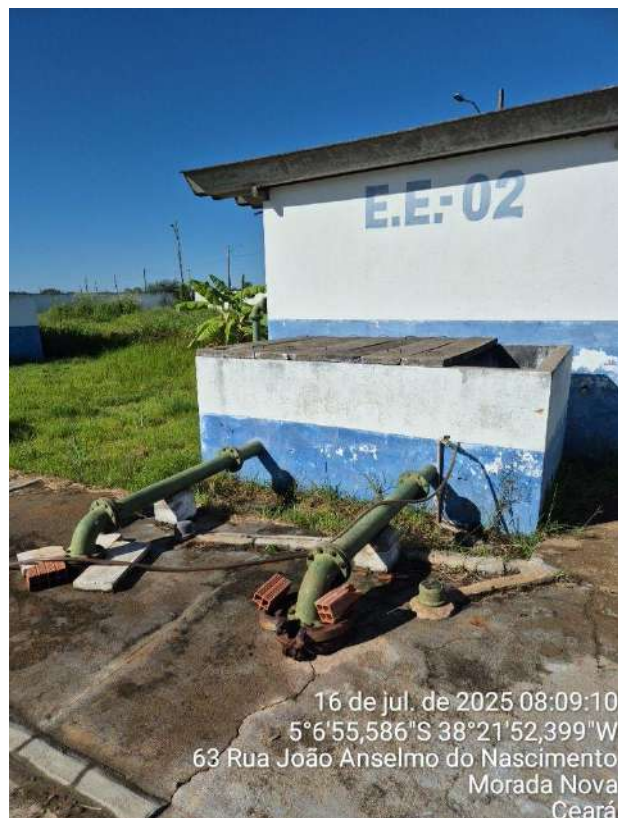
**Foto 139 - EE-02:** tijolos e placas de concreto em local irregular, base da tubulação oxidada e quebrada.

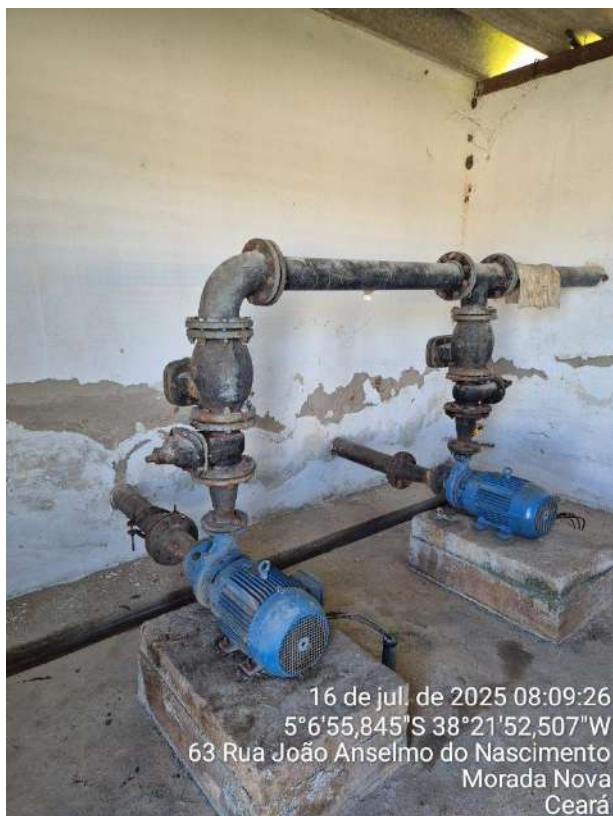
**Foto 140 - EE-02:** sem luz, parede desgastada e tubulação oxidada.

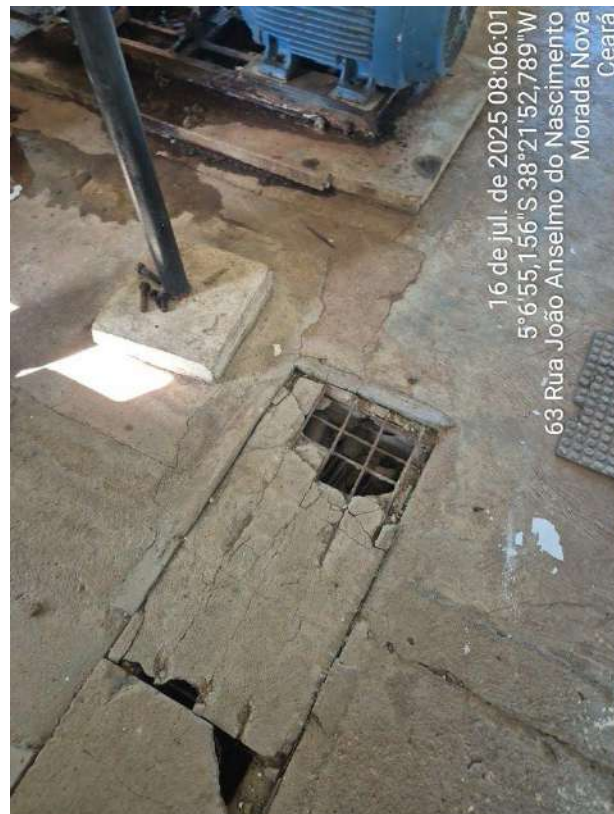
**Foto 143 - EE-03: piso quebrado.**

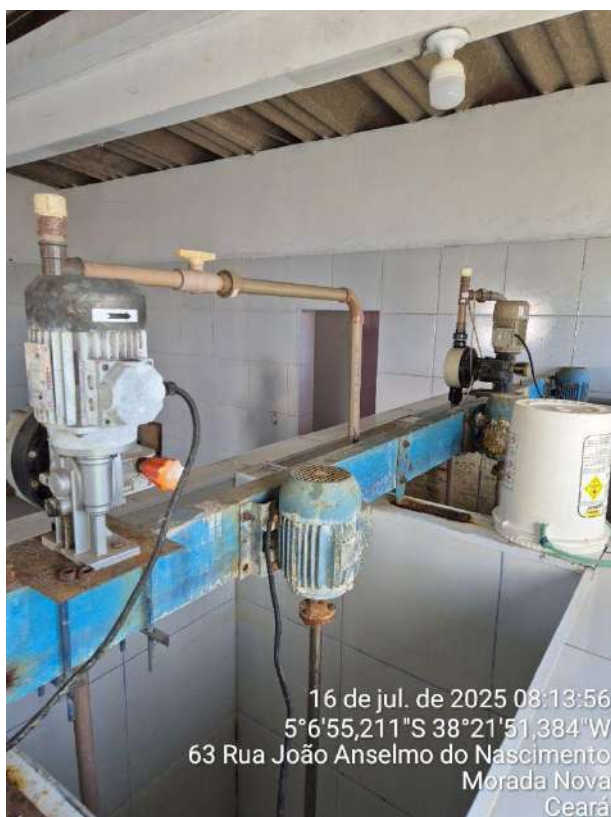
**Foto 148** - Estrutura da bomba oxidada.

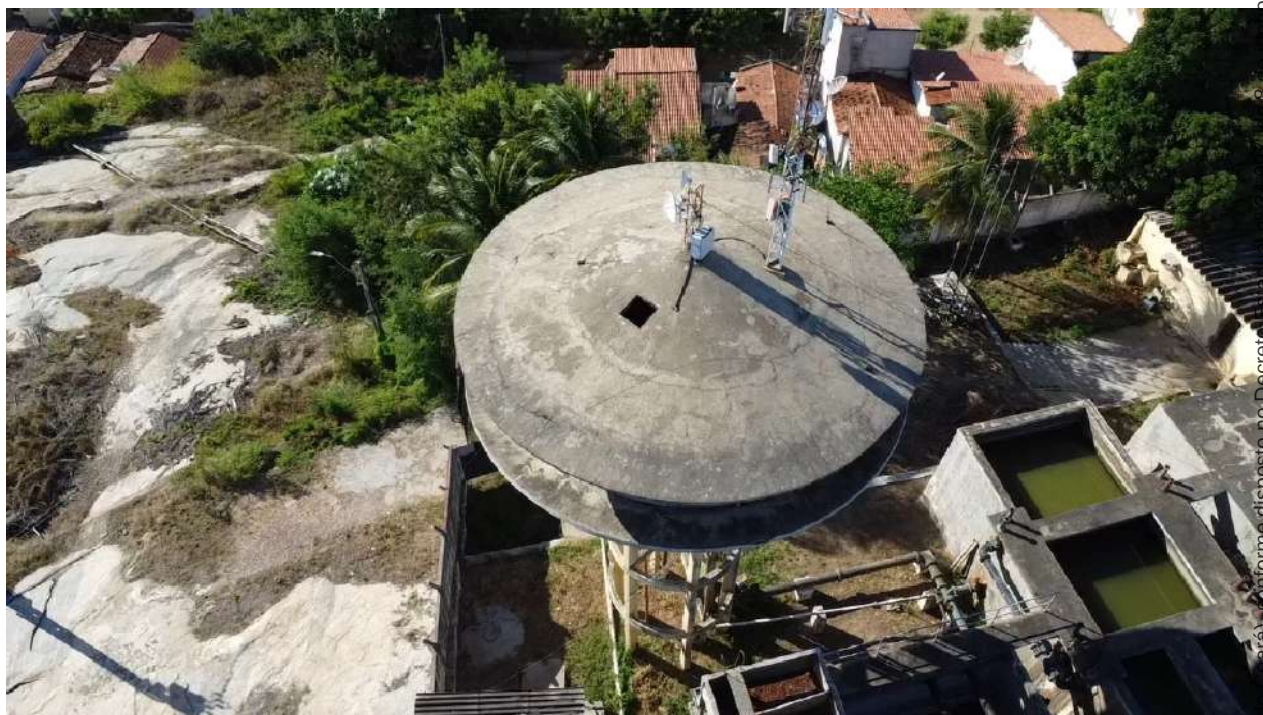
**Foto 152** - Reservatório sem tampa.

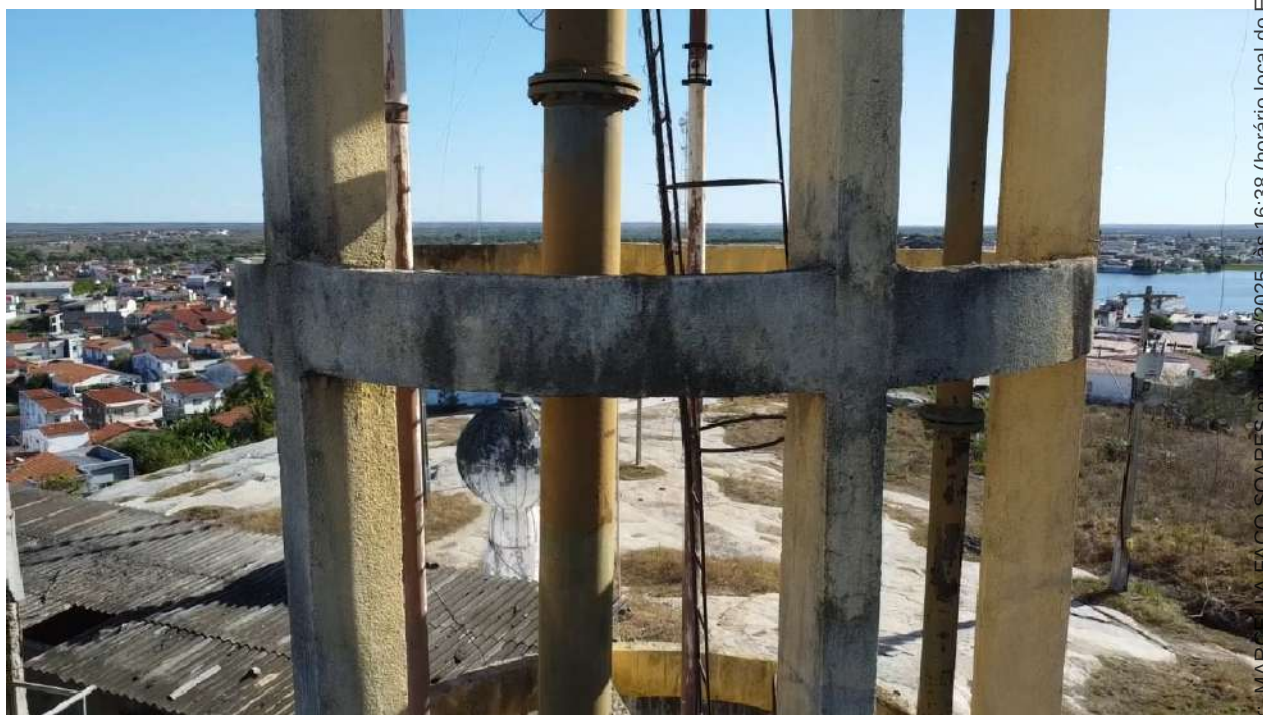
**Foto 153** - Escada e tubulações oxidadas, pintura desgastada.

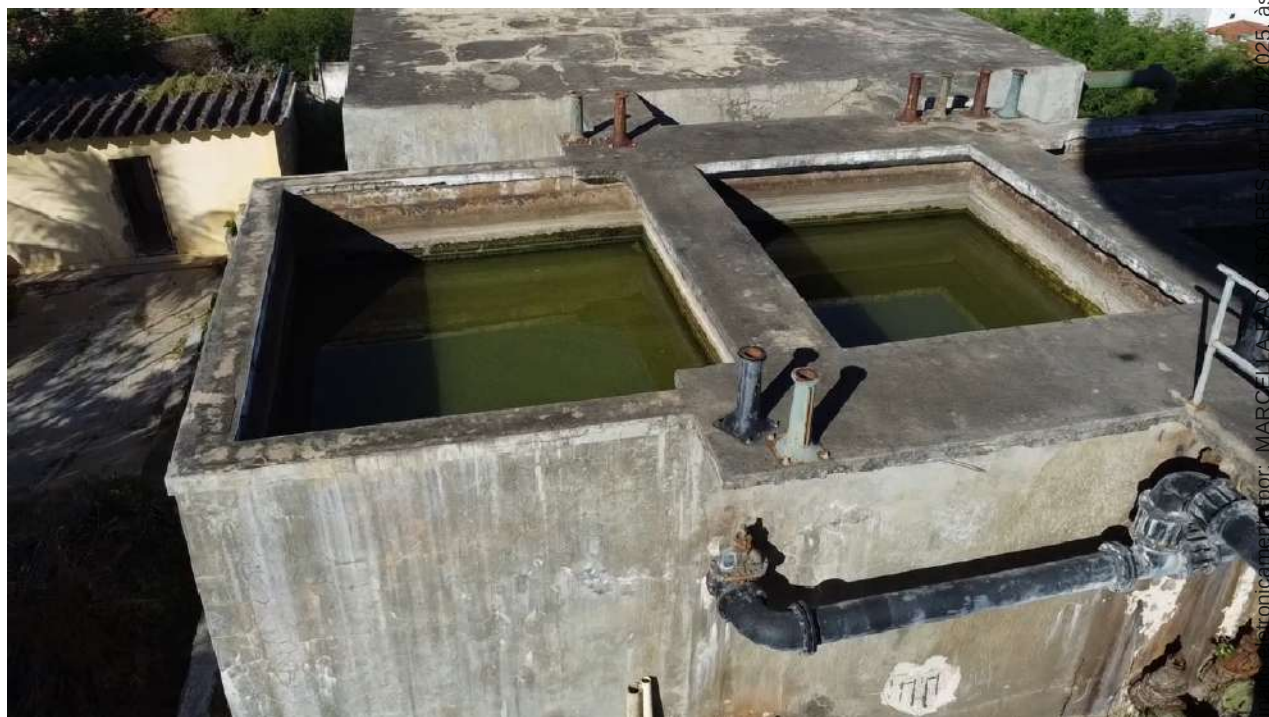
**Foto 155** - Tubulações oxidadas, armadura exposta.

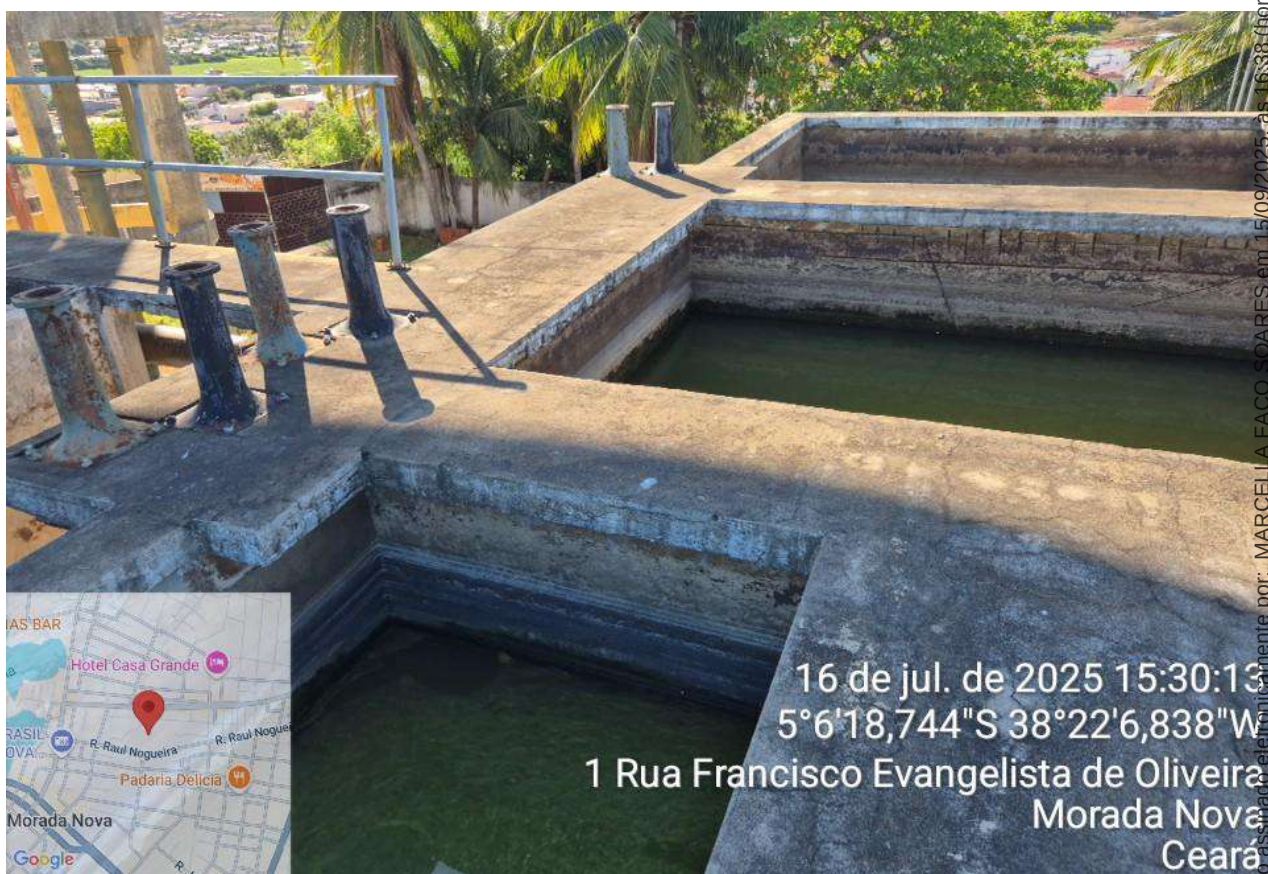
- Reservatório sem tampa (**Foto 152**);
- Escada e tubulações oxidadas, pintura desgastada (**Fotos 153 e 154**);
- Tubulações oxidadas, armadura exposta (**Foto 155**);
- Armadura exposta (**Foto 156**);
- Armadura exposta, tubulação oxidada (**Fotos 157 e 158**);
- Estrutura quebrada (**Foto 159**);
- Estruturas quebradas e oxidadas (**Fotos 160 a 164**).

**Foto 157** - Armadura exposta, tubulação oxidada.

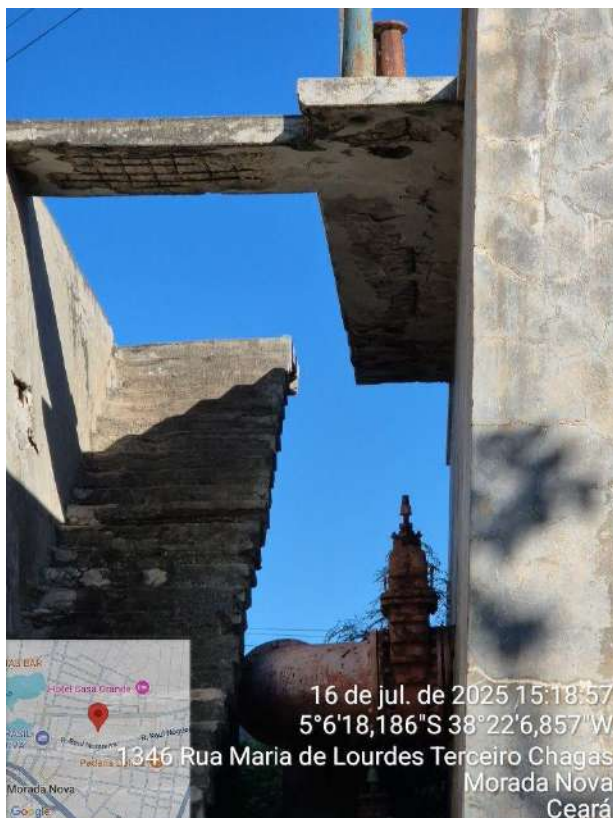
**Foto 158** - Armadura exposta, tubulação oxidada.

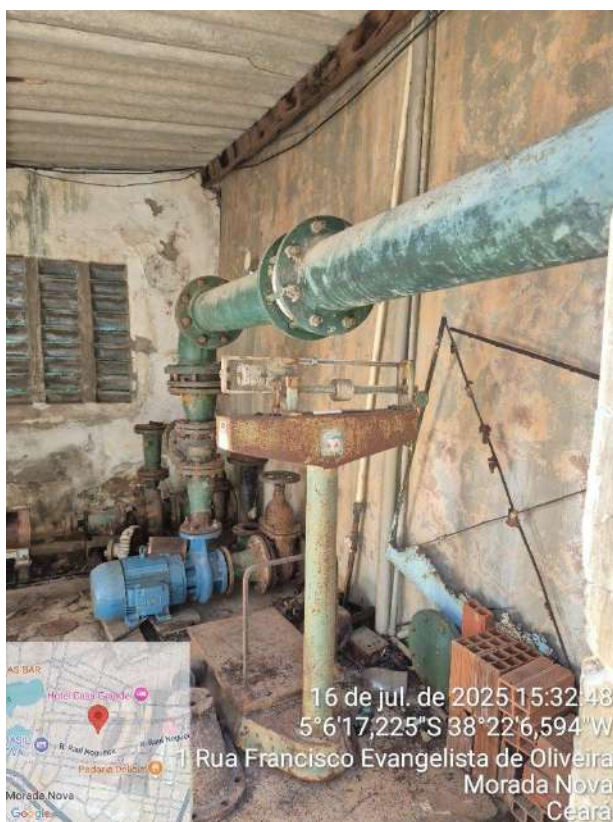
**Foto 160** - Estruturas quebradas e oxidadas.

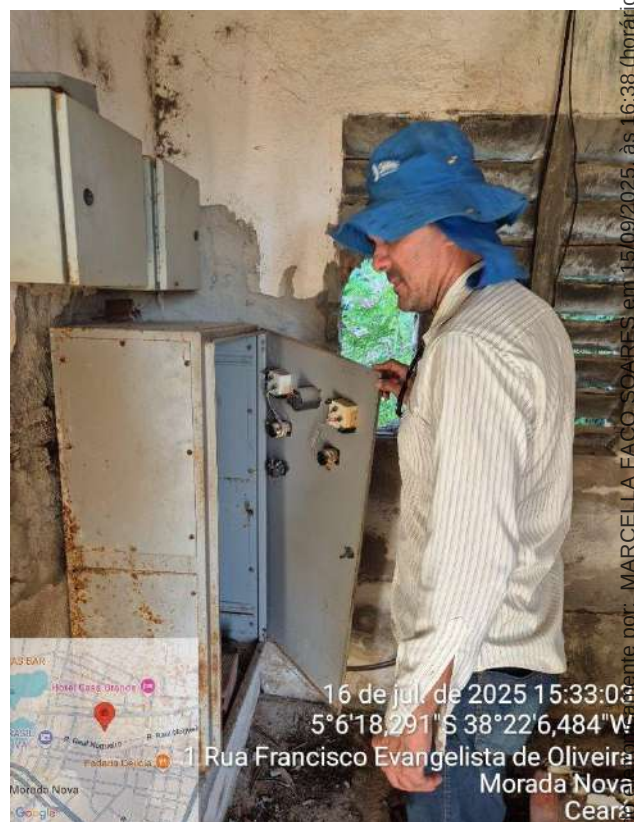
**Foto 161** - Estruturas quebradas e oxidadas.

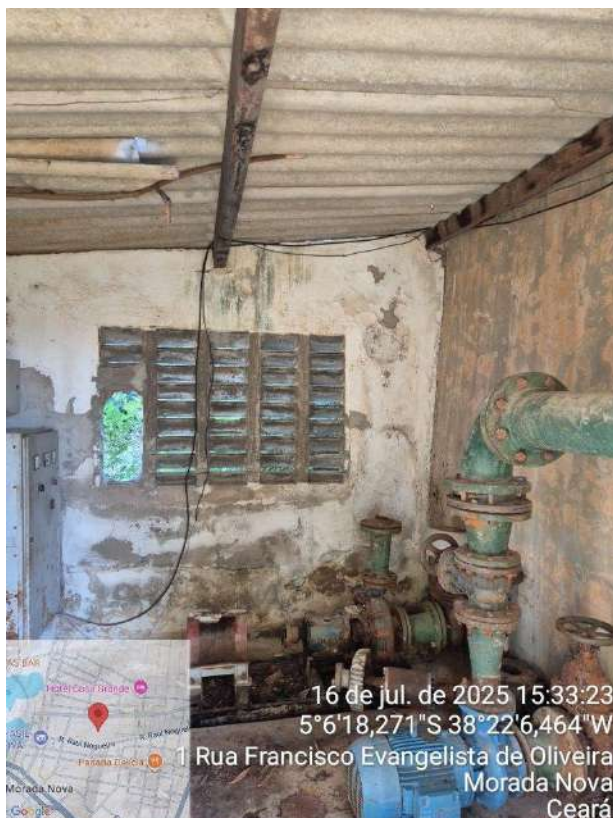
**Foto 162** - Estruturas quebradas e oxidadas.

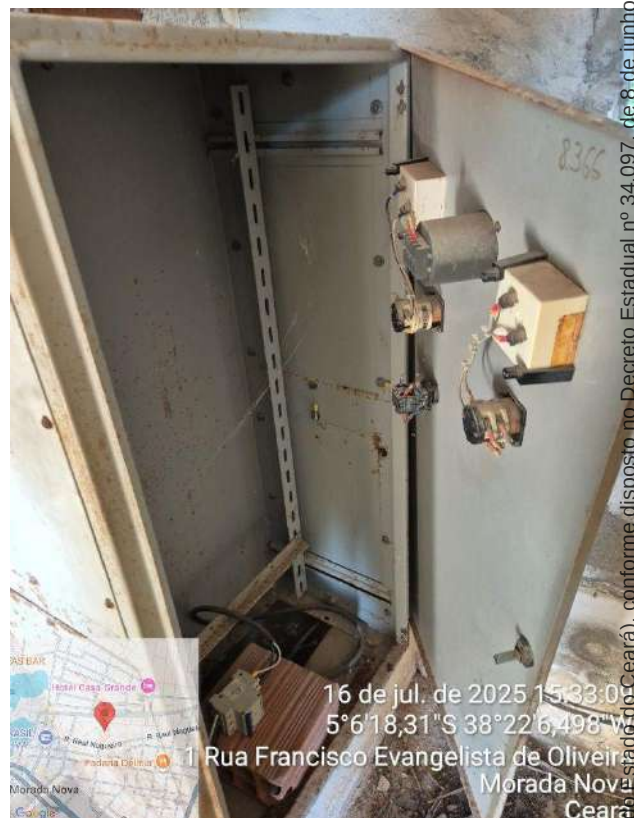
**Foto 163** - Estruturas quebradas e oxidadas.

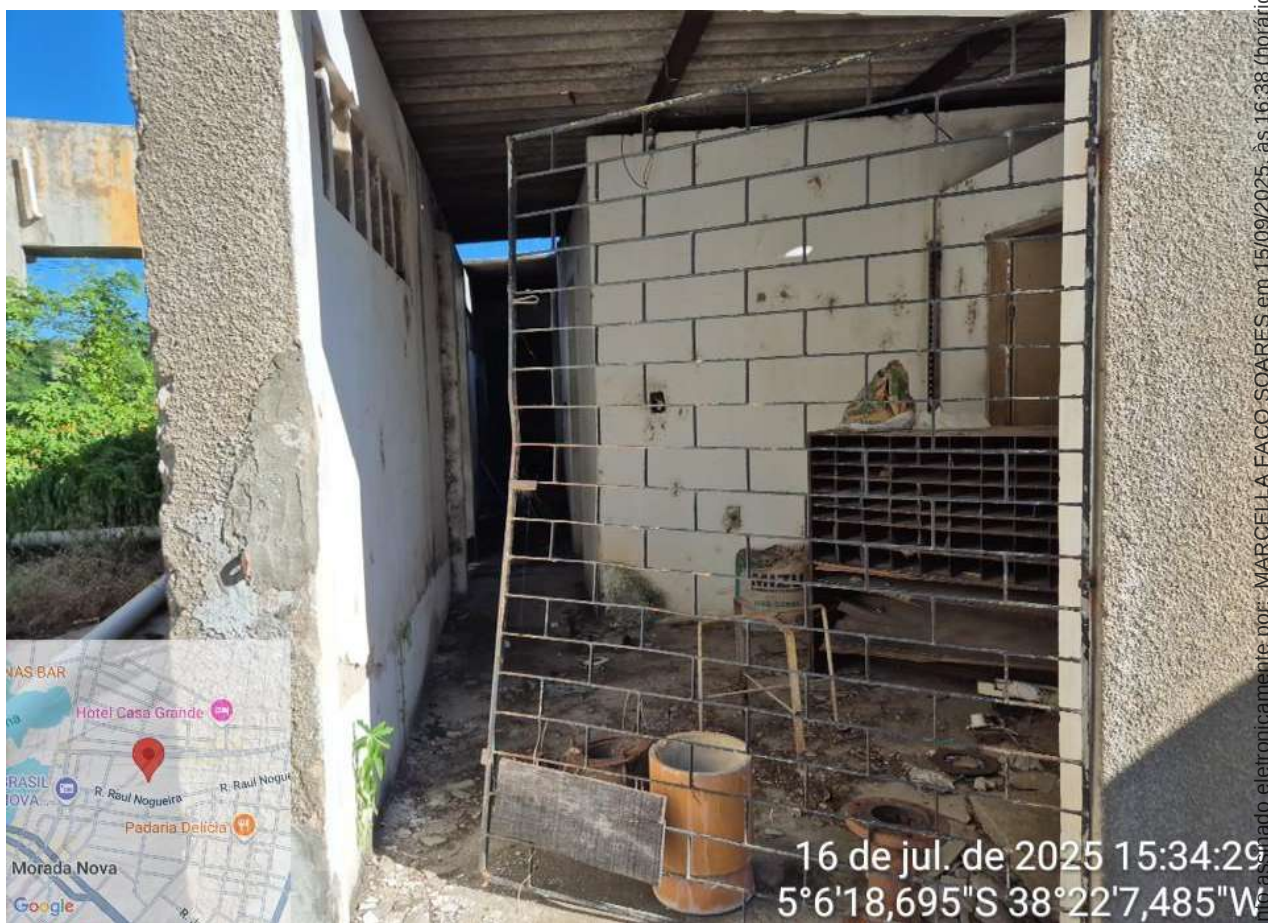
**Foto 164** - Estruturas quebradas e oxidadas.

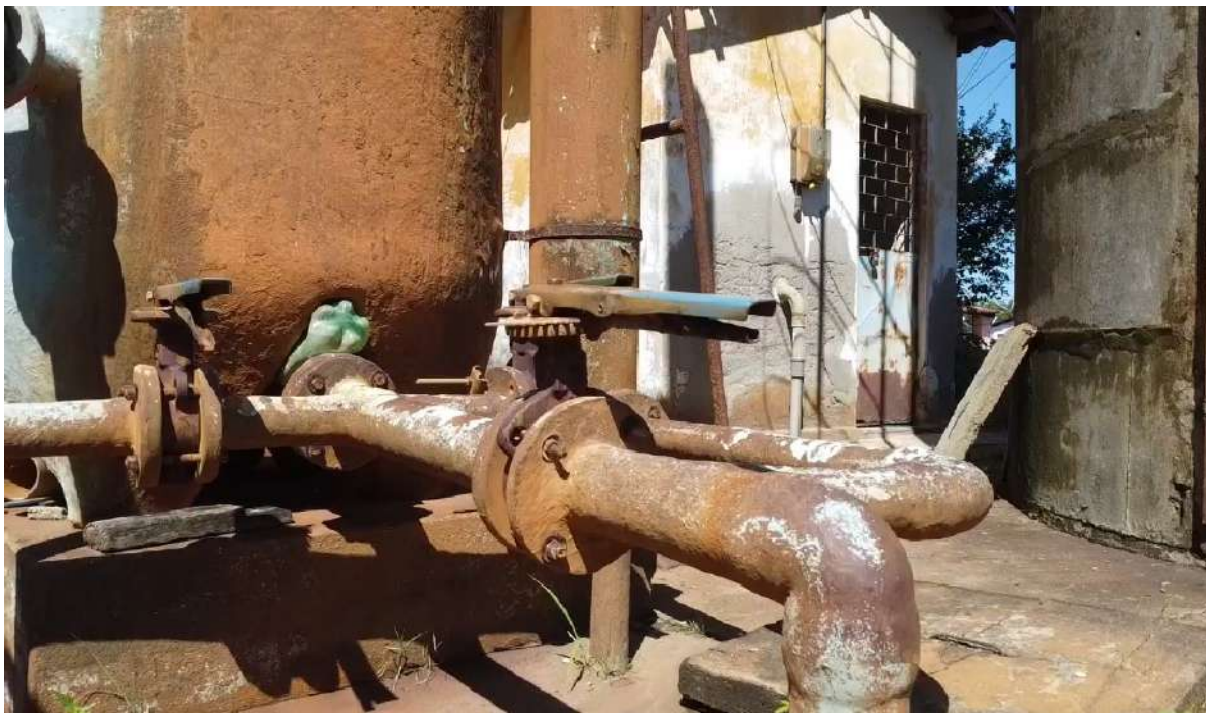
- Painel oxidado (**Foto 165**);
- Bomba apoiada de forma inadequada, com vazamento próximo ao hidrômetro (**Foto 166**);
- Vazamento no reservatório (**Foto 167**);
- Parede sem acabamento, tubulação antiga com parte oxidada (**Foto 168**);
- Filtro e tubulações oxidadas (**Foto 169**);
- Reservatório com tampa aberta e pintura desgastada (**Foto 170**);
- Escada oxidada e presença de lodo na parte externa (**Foto 171**);
- RAP com tampa deslocada, filtro oxidado (**Foto 172**);
- Escada oxidada, fiação emaranhada na escada (**Foto 173**).

**Foto 169** - Filtro e tubulações oxidadas.

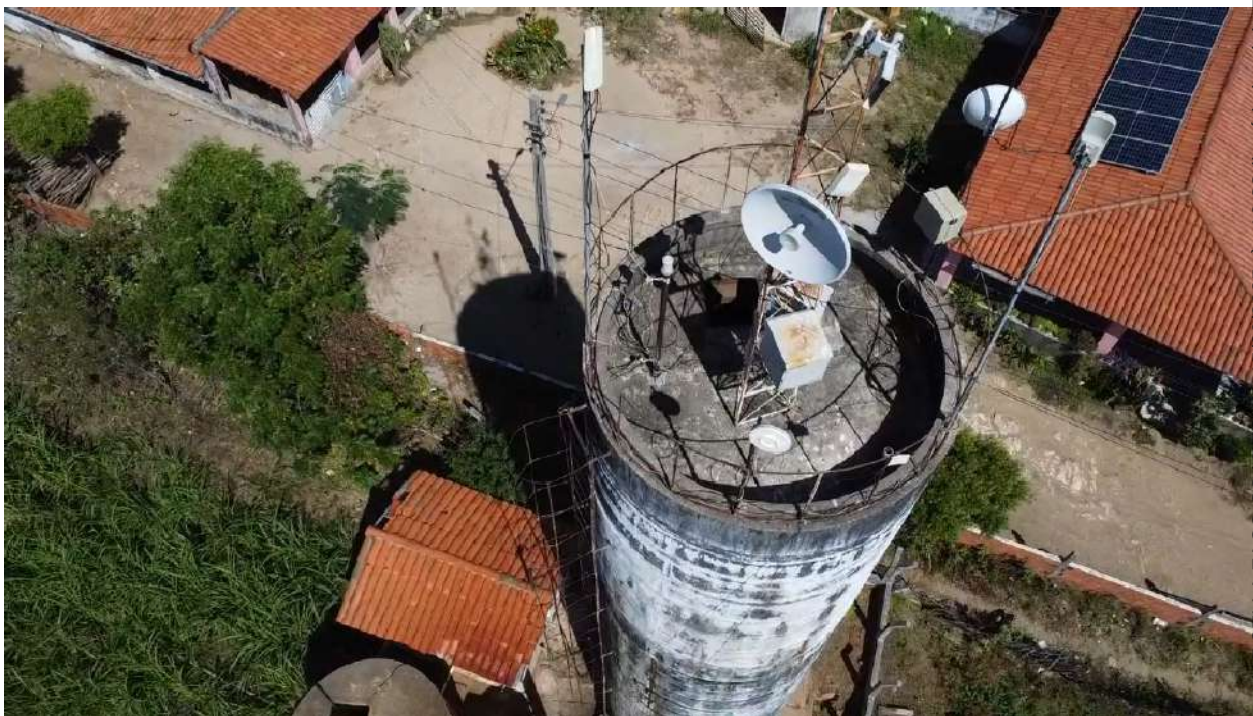
**Foto 170** - Reservatório com tampa aberta e pintura desgastada.

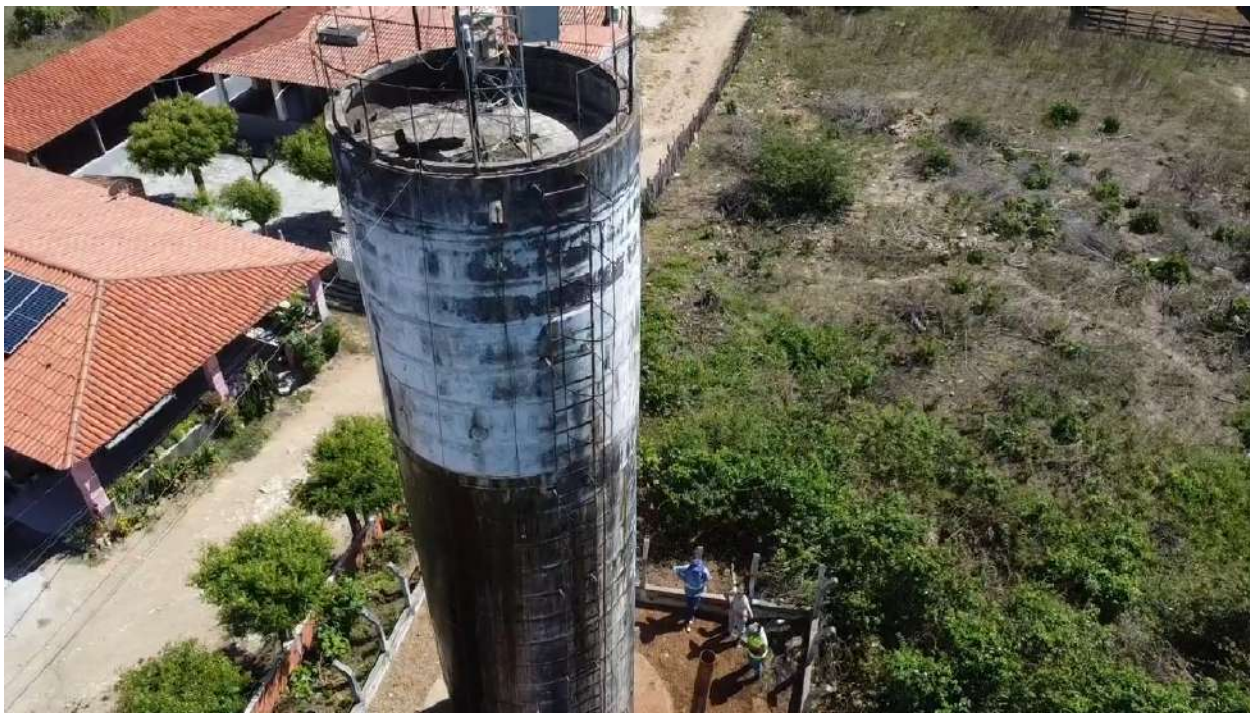
**Foto 171** - Escada oxidada e presença de lodo na parte externa.

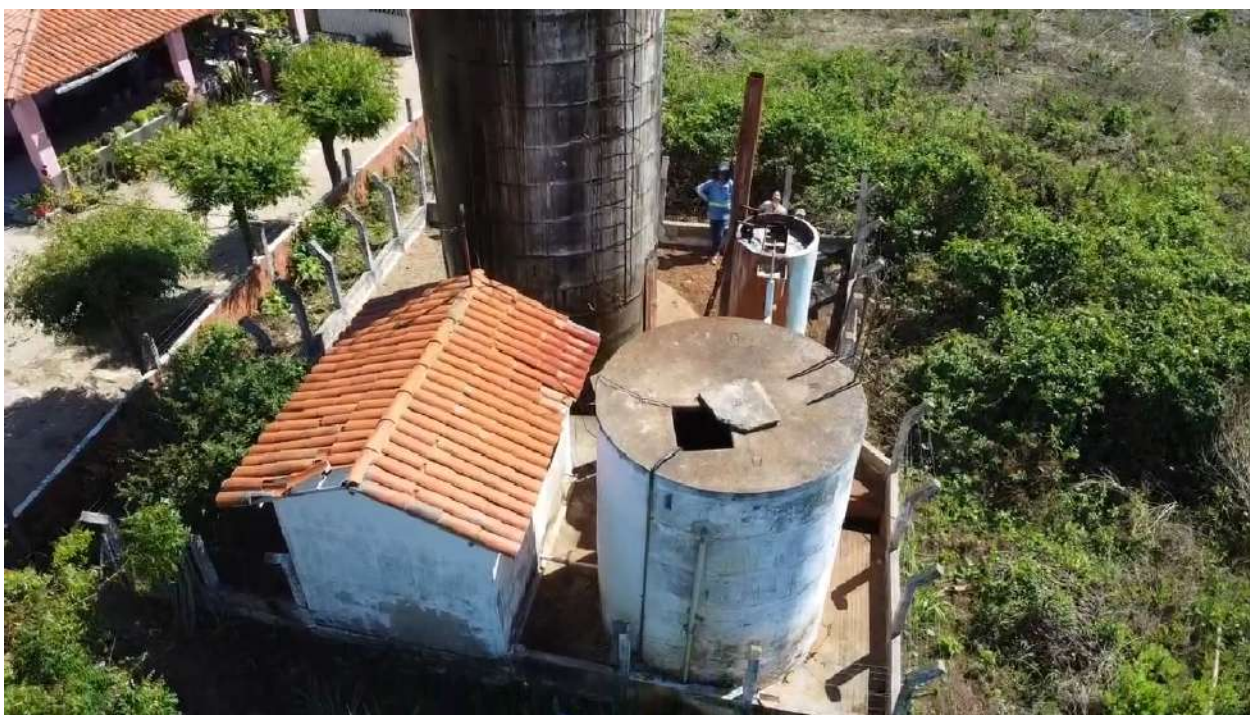
**Foto 172** - RAP com tampa deslocada, filtro oxidado.

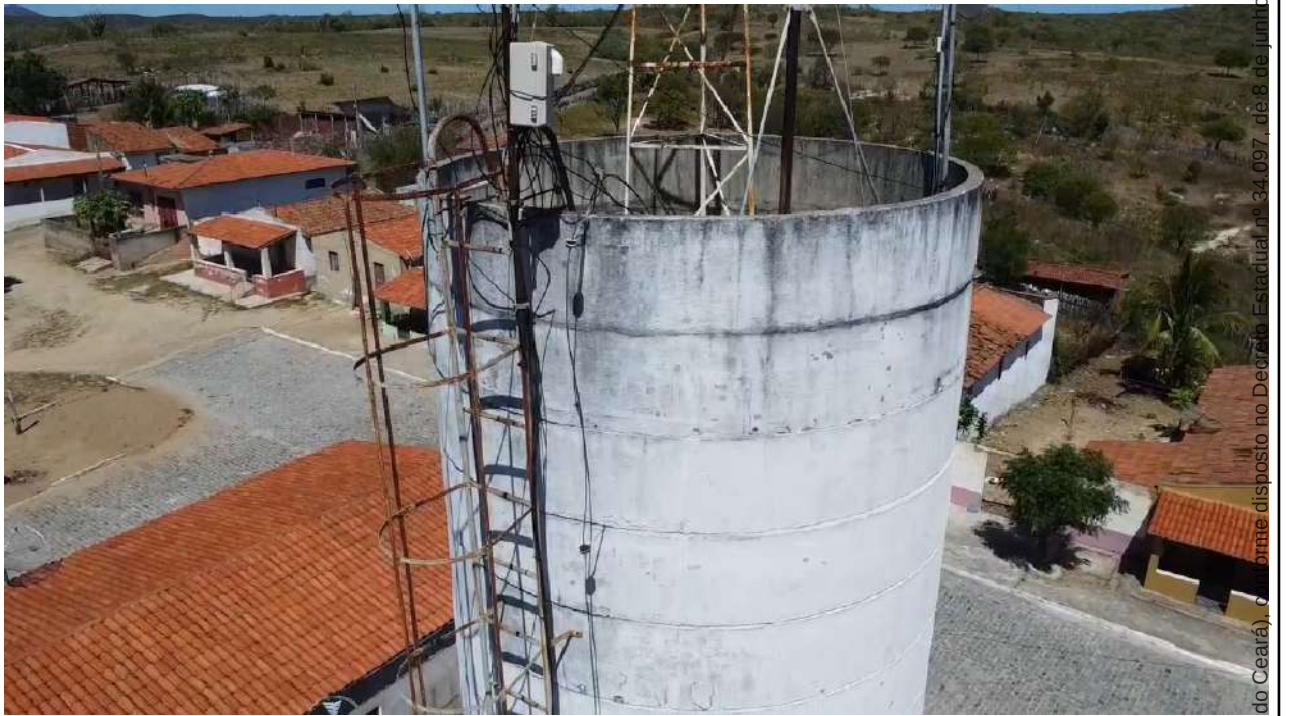
**Foto 173** - Escada oxidada, fiação emaranhada na escada.

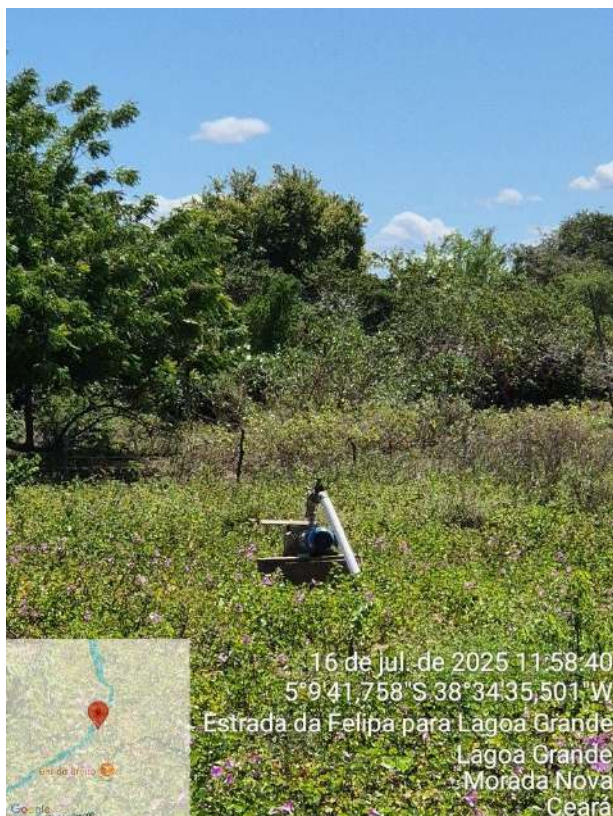
- Acesso dificultado pela vegetação (**Foto 174**);
- Pintura desgastada, telhado quebrado (**Fotos 175 e 176**);
- Reservatório sem tampa, escada sem guarda corpo e oxidada (**Foto 177**);
- Armadura exposta em diversos locais do reservatório (**Foto 178**).

**Foto 174** - Acesso dificultado pela vegetação.

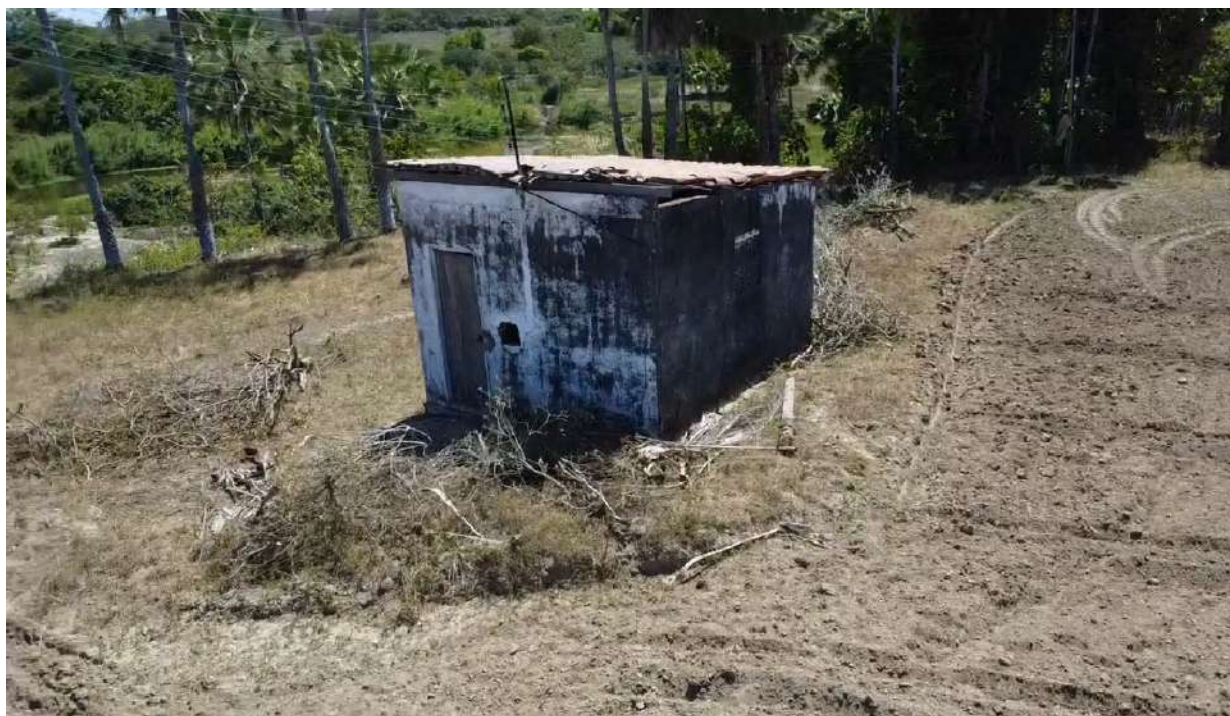
**Foto 176** - Pintura desgastada, telhado quebrado.

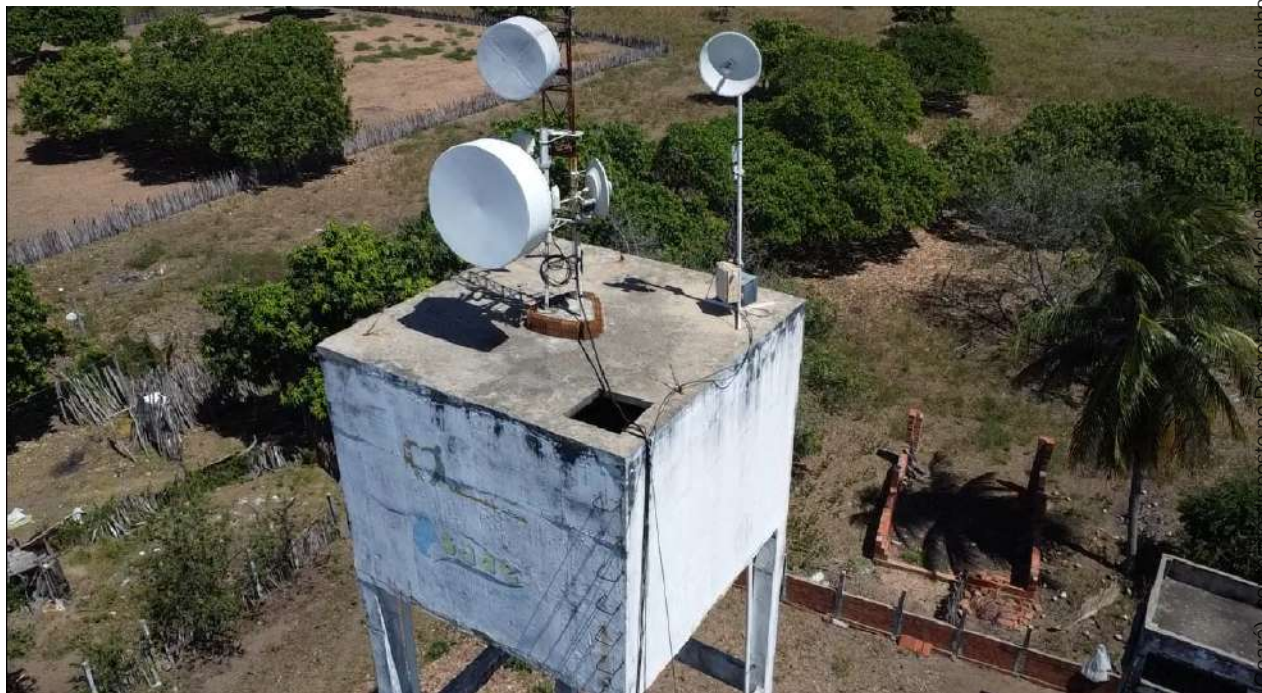
**Foto 177** - Reservatório sem tampa, escada sem guarda corpo e oxidada.

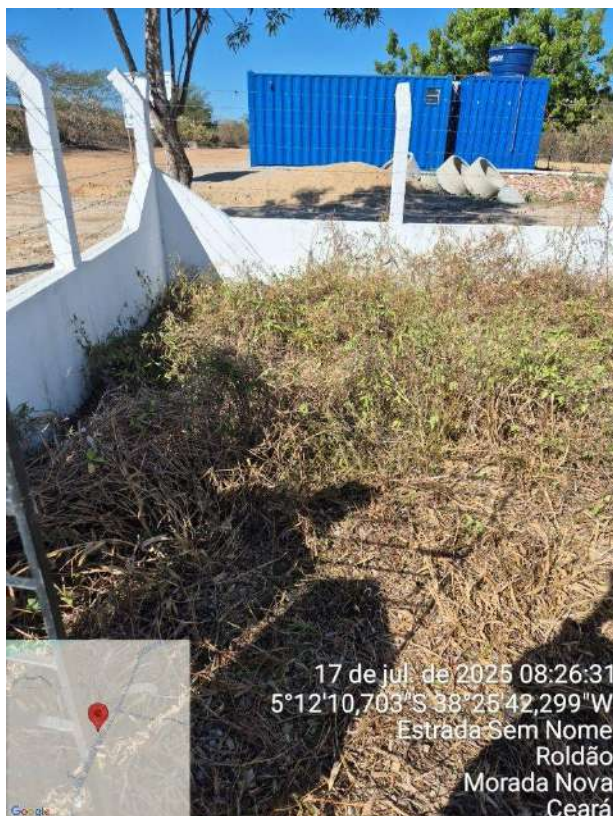
- Casa de comando da captação com vegetação alta (**Foto 179**);
- Casa de bichos nas paredes da casa de comando (**Foto 180**);
- Peças de suporte da escada oxidada (**Foto 181**);
- Rachaduras no REL (**Foto 182**);
- RAP com pintura desgastada e sem escada adequada (**Foto 183**).

**Foto 179** - Casa de comando da captação com vegetação alta.

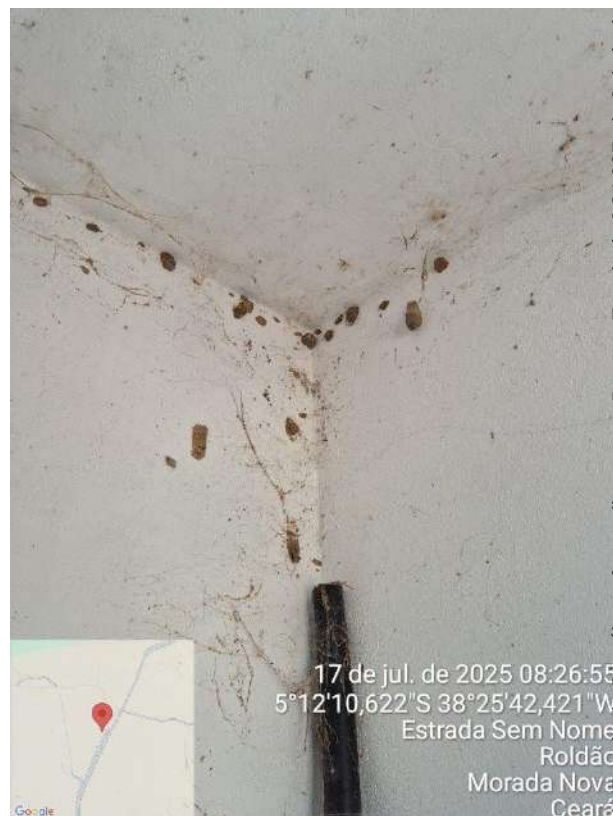
**Foto 180** - Casa de bichos nas paredes da casa de comando.

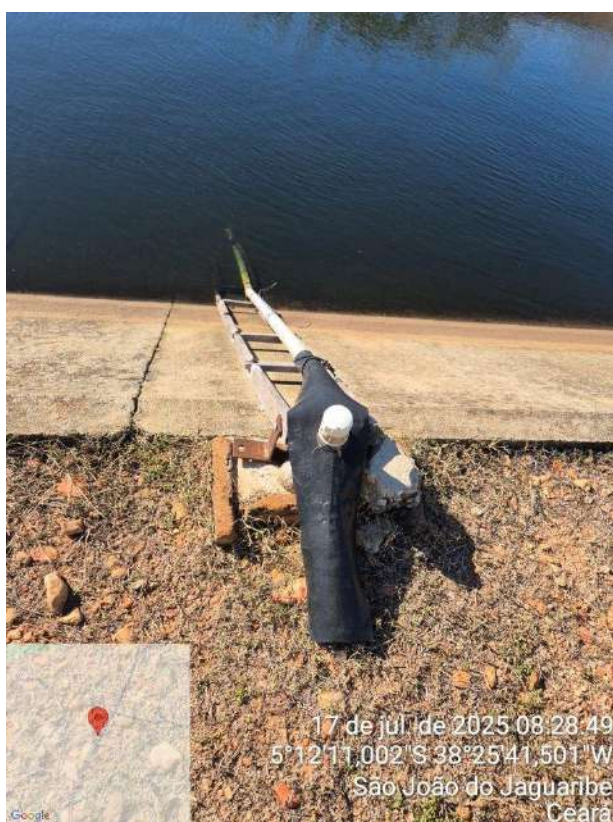
**Foto 181** - Peças de suporte da escada oxidada.

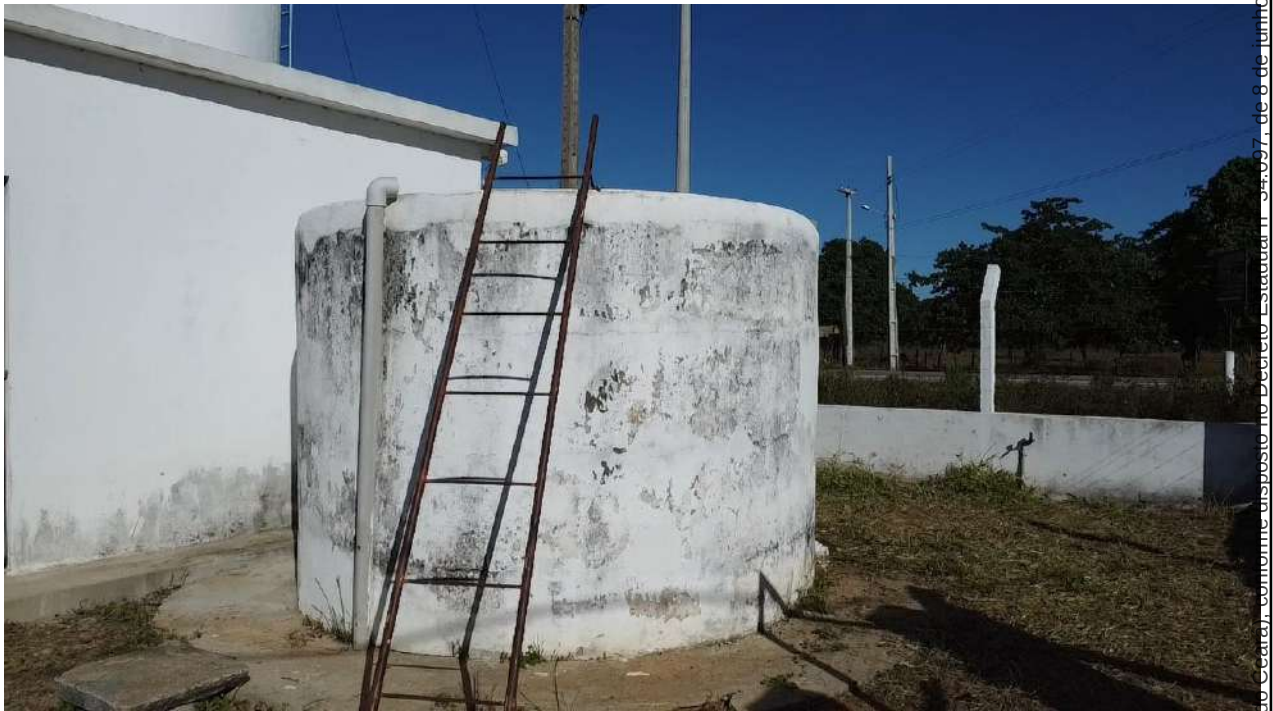
**Foto 183** - RAP com pintura desgastada e sem escada adequada.

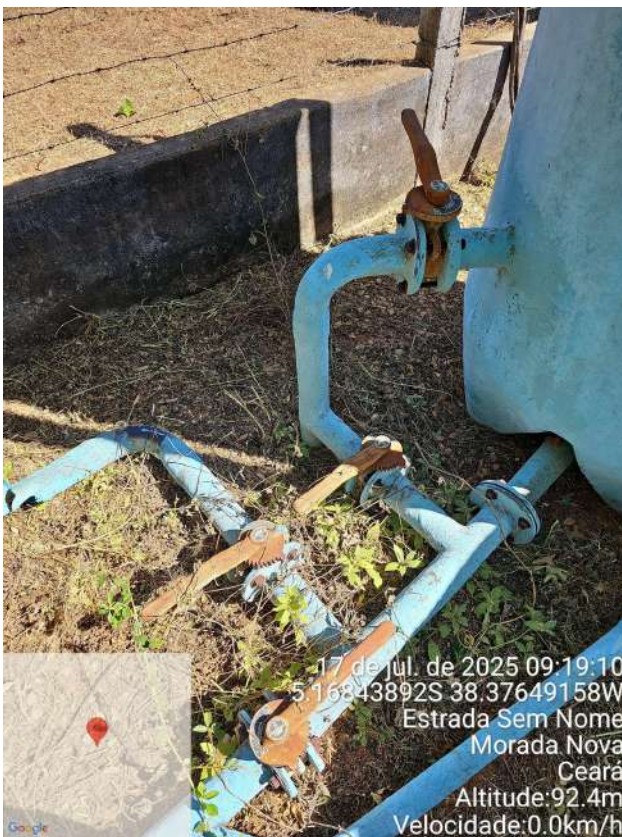
- Pintura desgastada, escada oxidada do REL (**Foto 184**);
- Pintura desgastada do filtro (**Foto 185**);
- Vazamento na tubulação (**Foto 186**);
- Fiação sem eletrodutos inadequada (**Foto 187**);
- Filtro e RAP desgastados, com oxidação no filtro e lodo no RAP (**Foto 188**);
- RAP sem vedação adequada e com estrutura danificada (**Foto 189**);
- Rachaduras e vazamentos no RAP (**Fotos 190 a 193**).

**Foto 188** - Válvulas do filtro oxidadas.

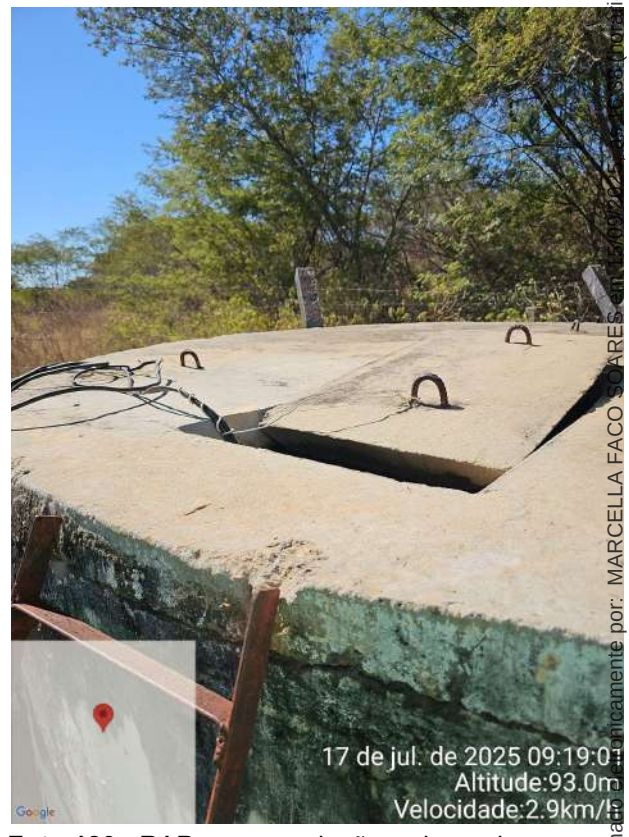
**Foto 189** - RAP sem vedação adequada e com estrutura danificada.

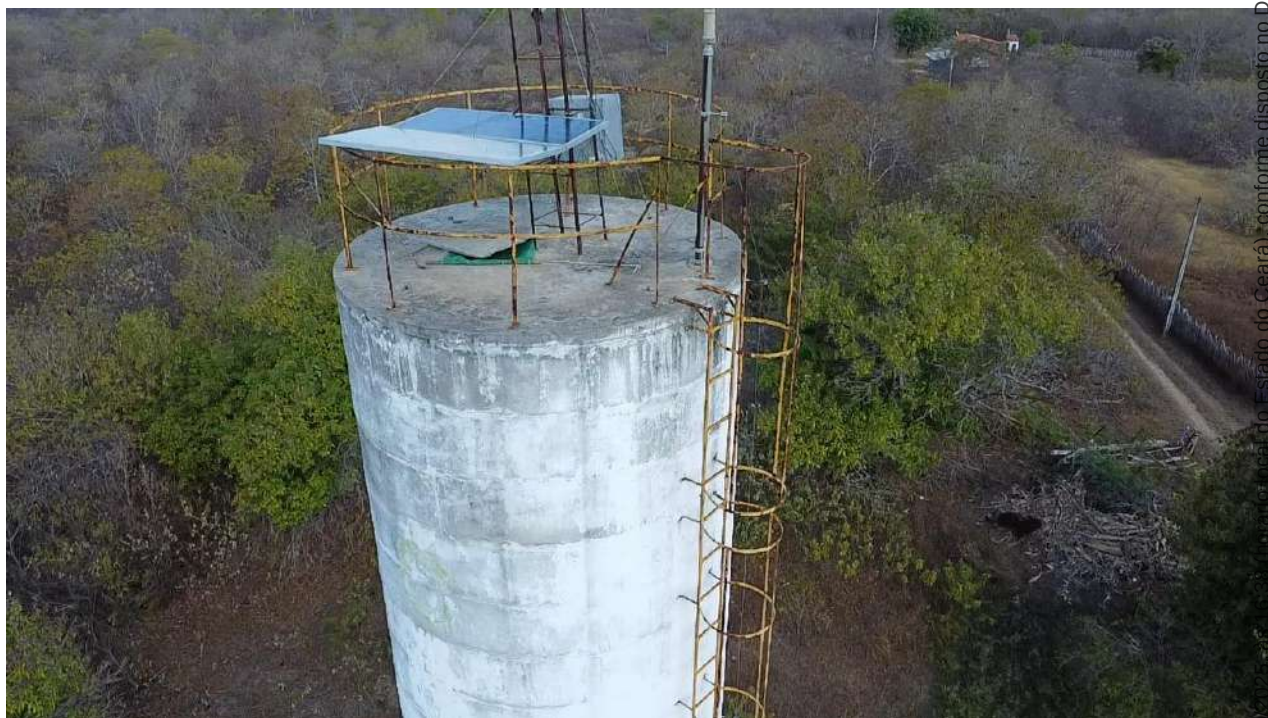
- REL com tampa deslocada e escada e guarda corpo oxidados (**Foto 194**);
- Rachaduras na parte interna do REL (**Foto 195**);
- Tampa quebrada (**Foto 196**);
- Tubulação oxidada, RAP desgastado (**Foto 197**);
- Parede e base das bombas quebradas (**Foto 198**).

**Foto 194** - REL com tampa deslocada e escada e guarda corpo oxidados.
