**RELATÓRIO DE DIAGNÓSTICO  
SIMPLIFICADO  
RDS/CSB/0006/2025  
(NUP: 13012.005455/2025-91)**

**Assunto:** Diagnóstico do Sistema de  
Abastecimento de Água de Morada Nova

**COORDENADORIA DE SANEAMENTO BÁSICO**

**Fortaleza – CE  
Setembro/2025**

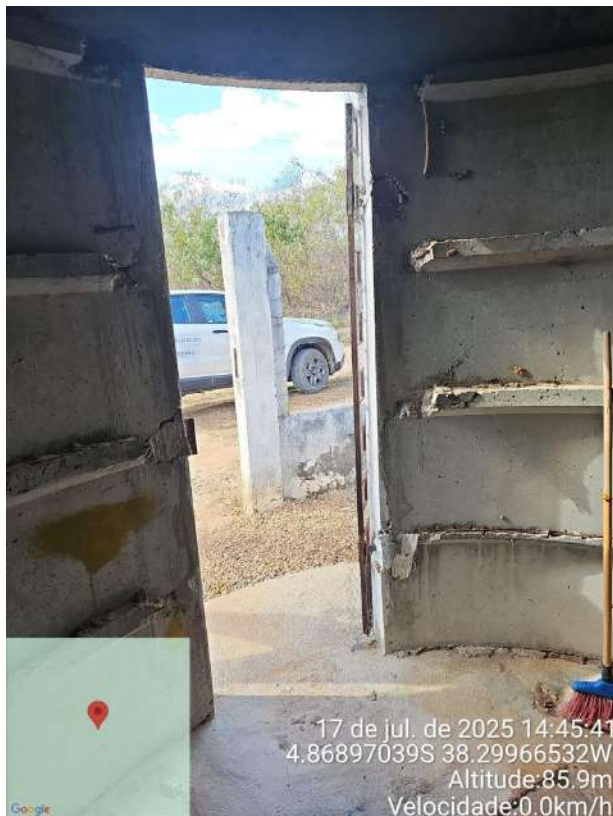
- REL com tampa deslocada e escada e guarda corpo oxidados (**Foto 194**);
- Rachaduras na parte interna do REL (**Foto 195**);
- Tampa quebrada (**Foto 196**);
- Tubulação oxidada, RAP desgastado (**Foto 197**);
- Parede e base das bombas quebradas (**Foto 198**).

**Foto 195** - Rachaduras na parte interna do REL.

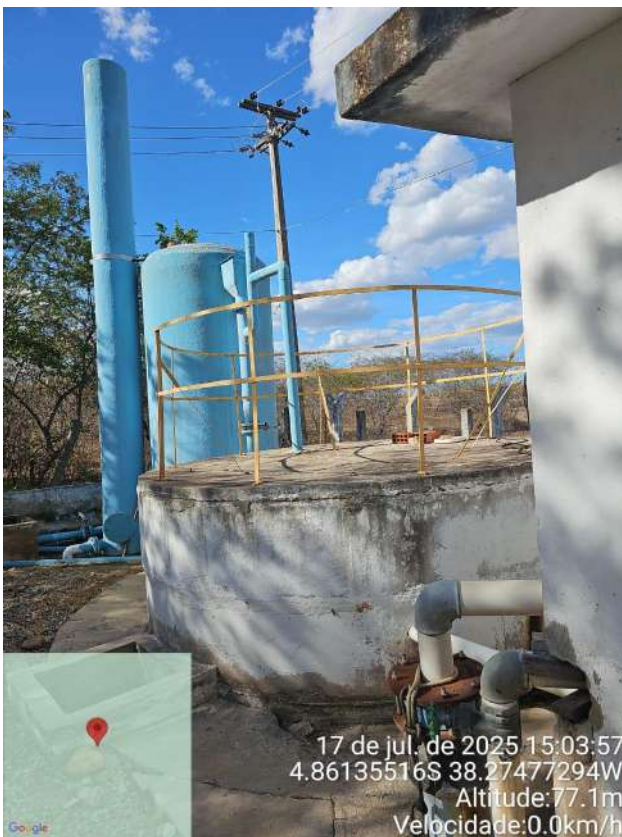
**Foto 197** - Tubulação oxidada, RAP desgastado.

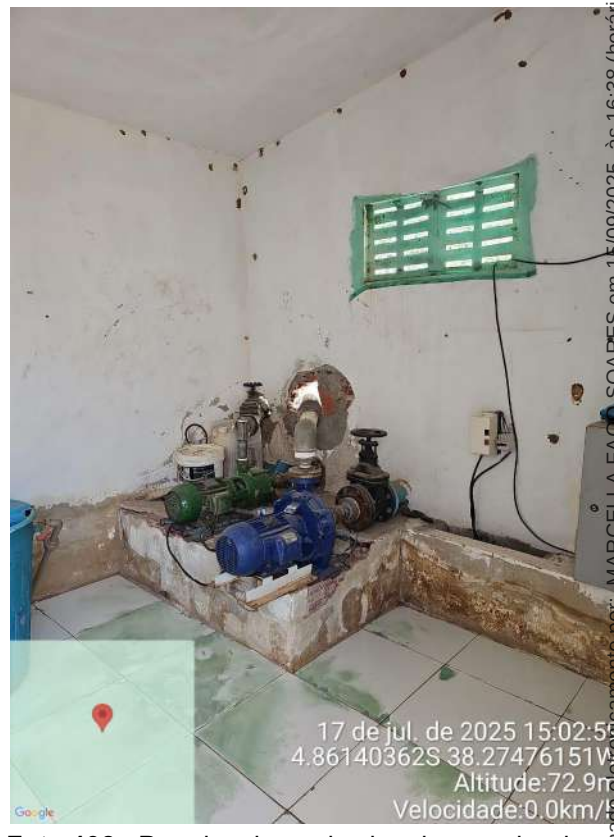
**Foto 198** - Parede e base das bombas quebradas.

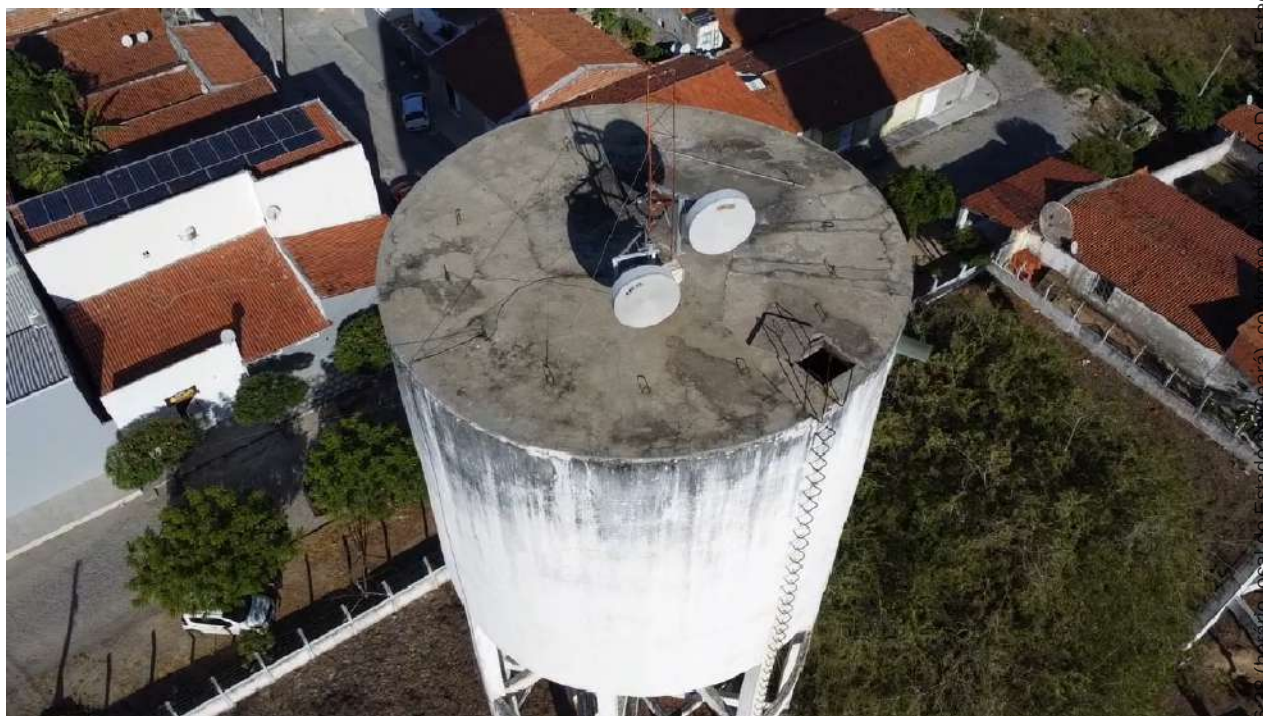
- REL 1 pintura desgastada, sem tampa, sem guarda corpo, escada oxidada **(Foto 199)**;
- REL 2 sem tampa, pintura desgastada, escada oxidada **(Fotos 200 e 201)**.

**Foto 199** - REL 1: pintura desgastada, sem tampa, sem guarda corpo, escada oxidada.

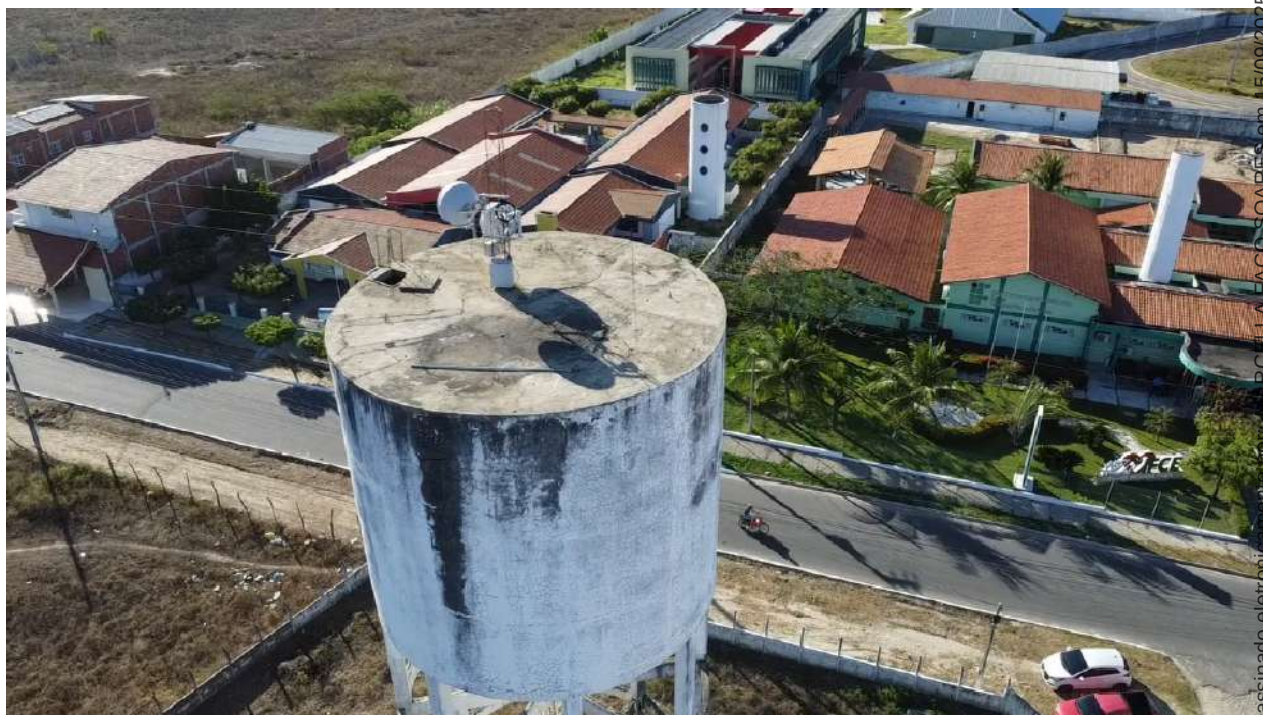
**Foto 200** - REL 2: sem tampa, com pintura desgastada.

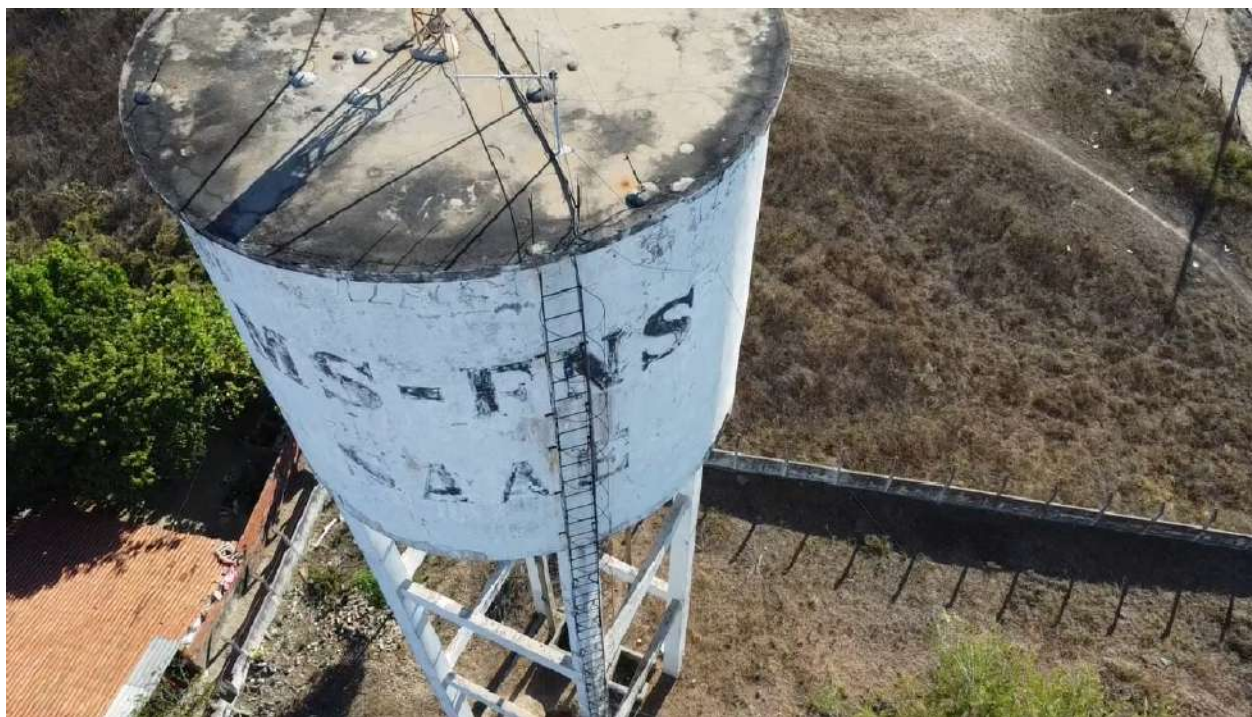
Foto 201 - REL 2: escada oxidada.

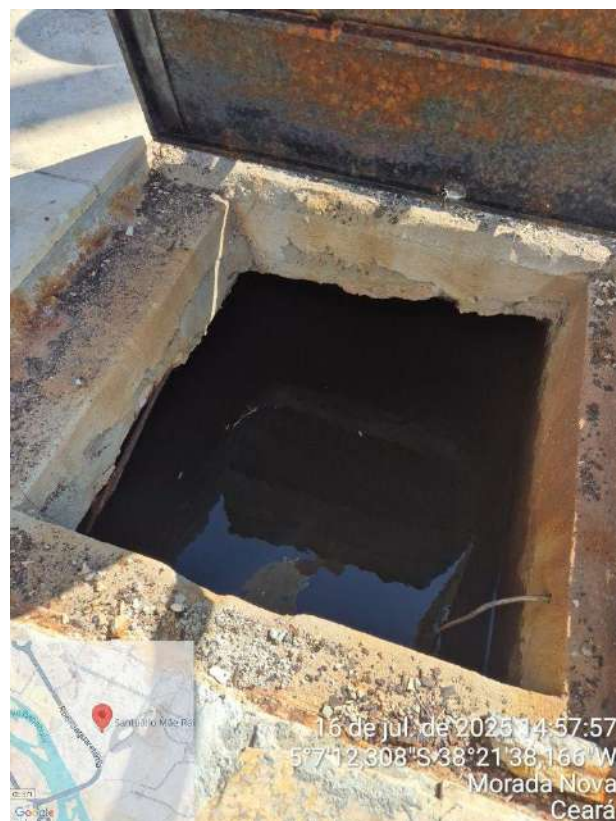
- Reservatório em local de difícil acesso para manutenção (**Foto 202**);
- Tampa oxidada, risco de contaminação (**Foto 203**);
- Tubulação oxidada, com lixo ao redor (**Foto 204**);
- Estrutura comprometida (**Foto 205**);
- Pintura desgastada (**Foto 206**).

**Foto 203** - Tampa oxidada, risco de contaminação.

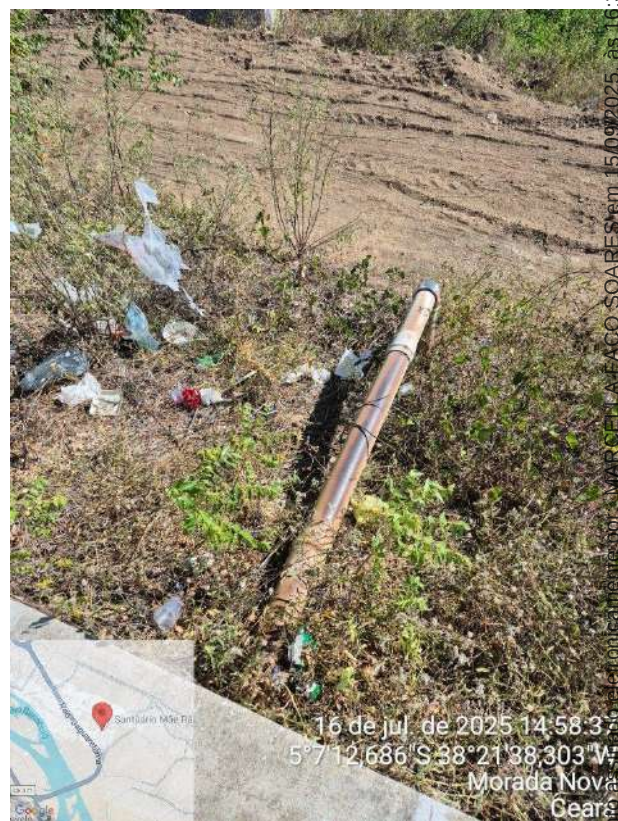
**Foto 204** - Tubulação oxidada, com lixo ao redor.

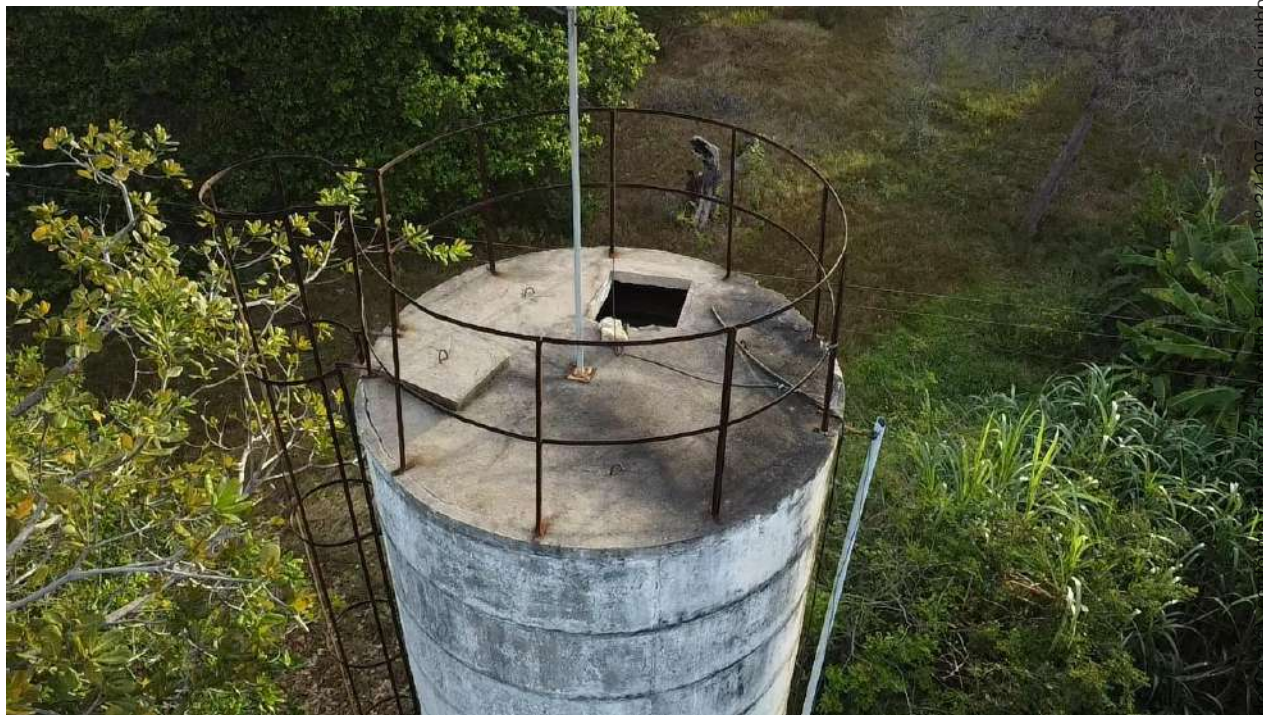
- REL sem tampa, escada e guarda corpo oxidados (**Foto 207**);
- REL com rachaduras e pintura desgastada (**Foto 208**);
- RAP sem tampa, com rachaduras e pintura desgastada (**Foto 209**);
- RAP com armadura exposta (**Foto 210**);
- Tubulação oxidada (**Foto 211**);
- Caixa da descarga quebrada (**Foto 212**);
- Sem muro de proteção (**Foto 213**).

Foto 207 - REL sem tampa, escada e guarda corpo oxidados.

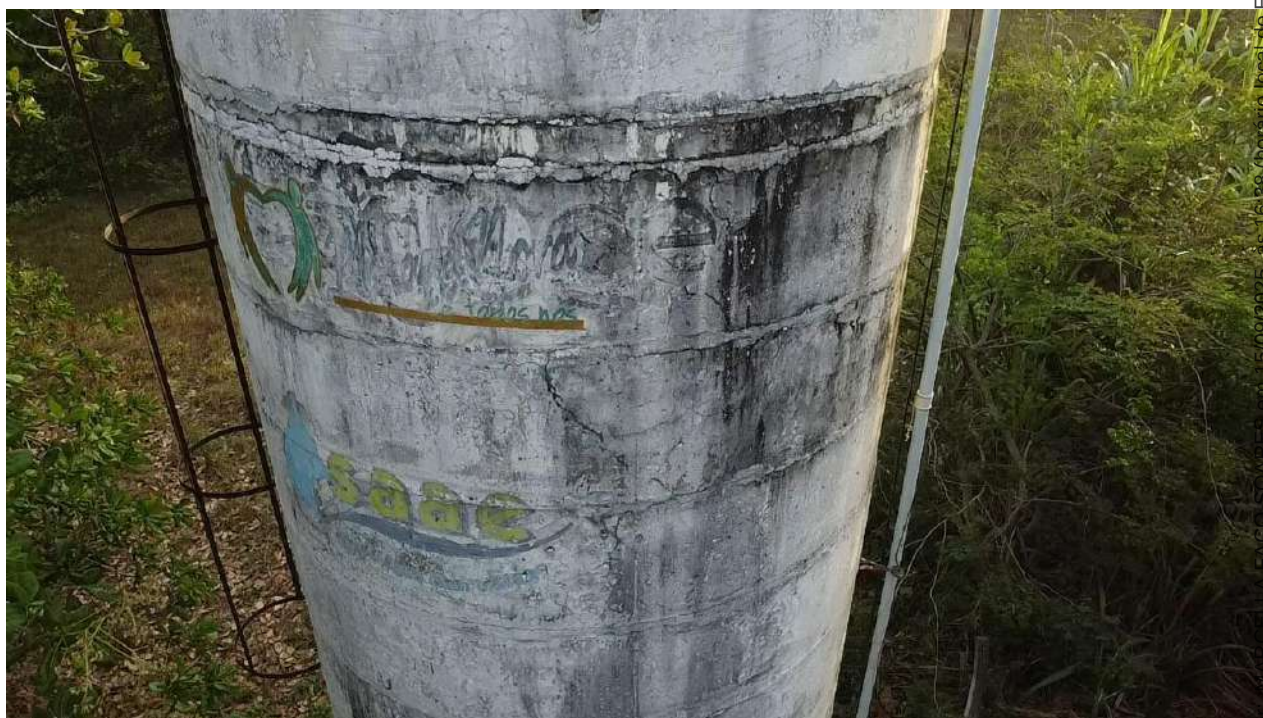
Foto 208 - REL com rachaduras e pintura desgastada.

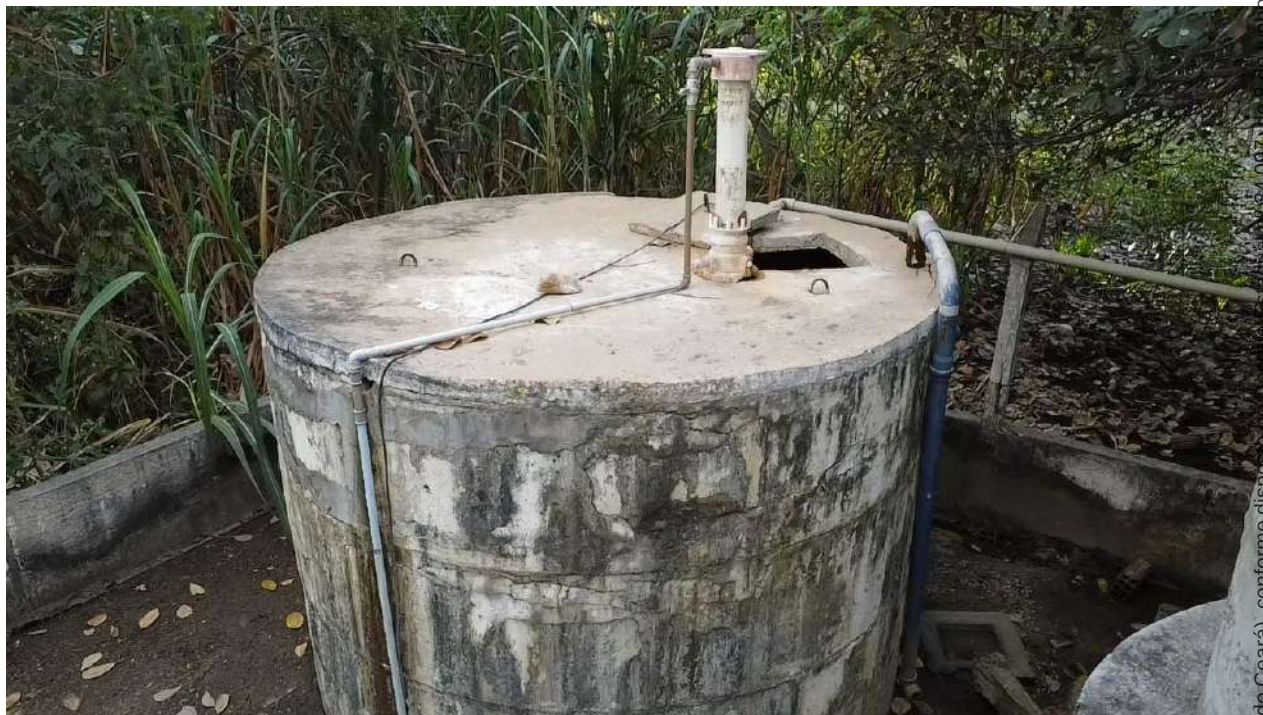
**Foto 209** - RAP sem tampa, com rachaduras e pintura desgastada.

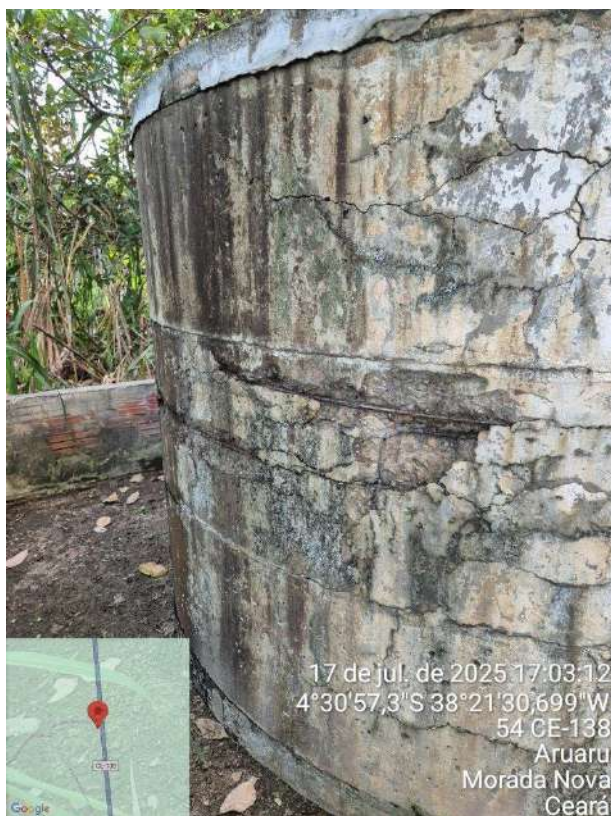
**Foto 210** - RAP com armadura exposta.

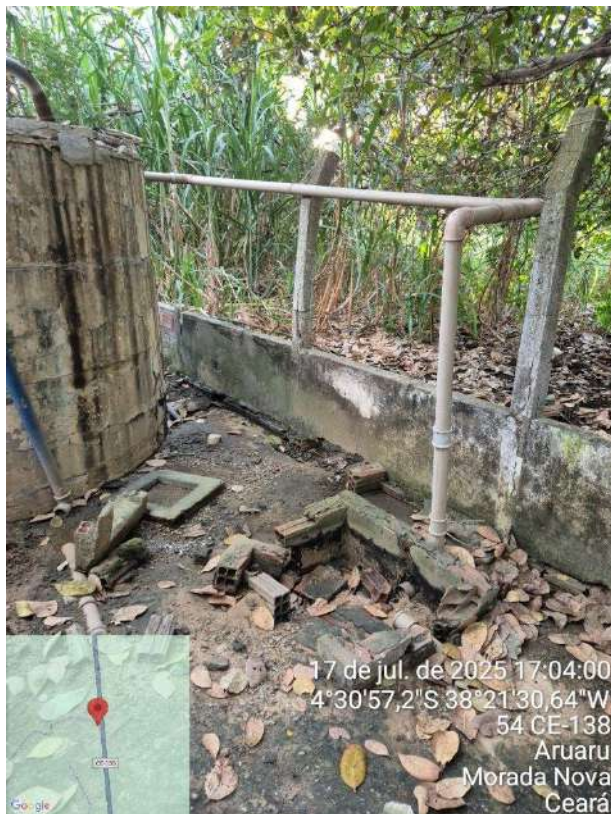
**Foto 212** - Caixa da descarga quebrada.

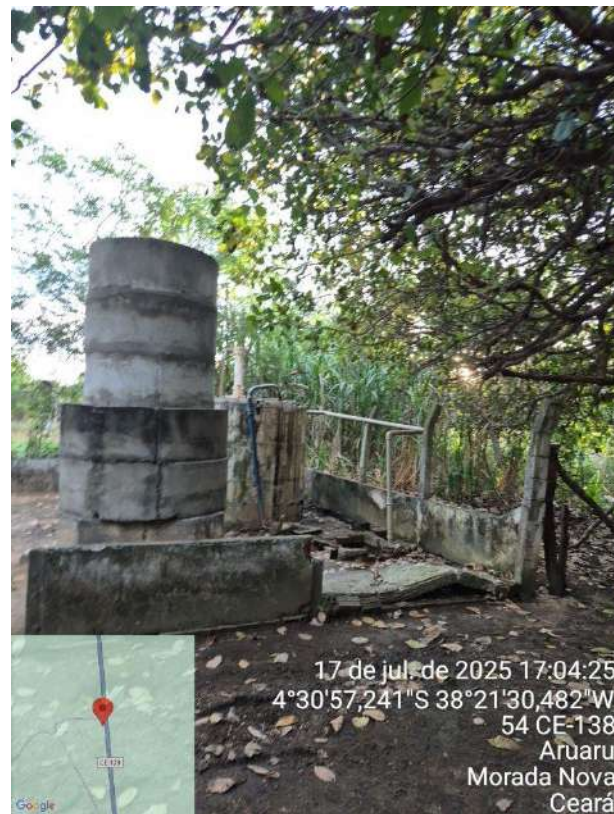
**Foto 213** - Sem muro de proteção.

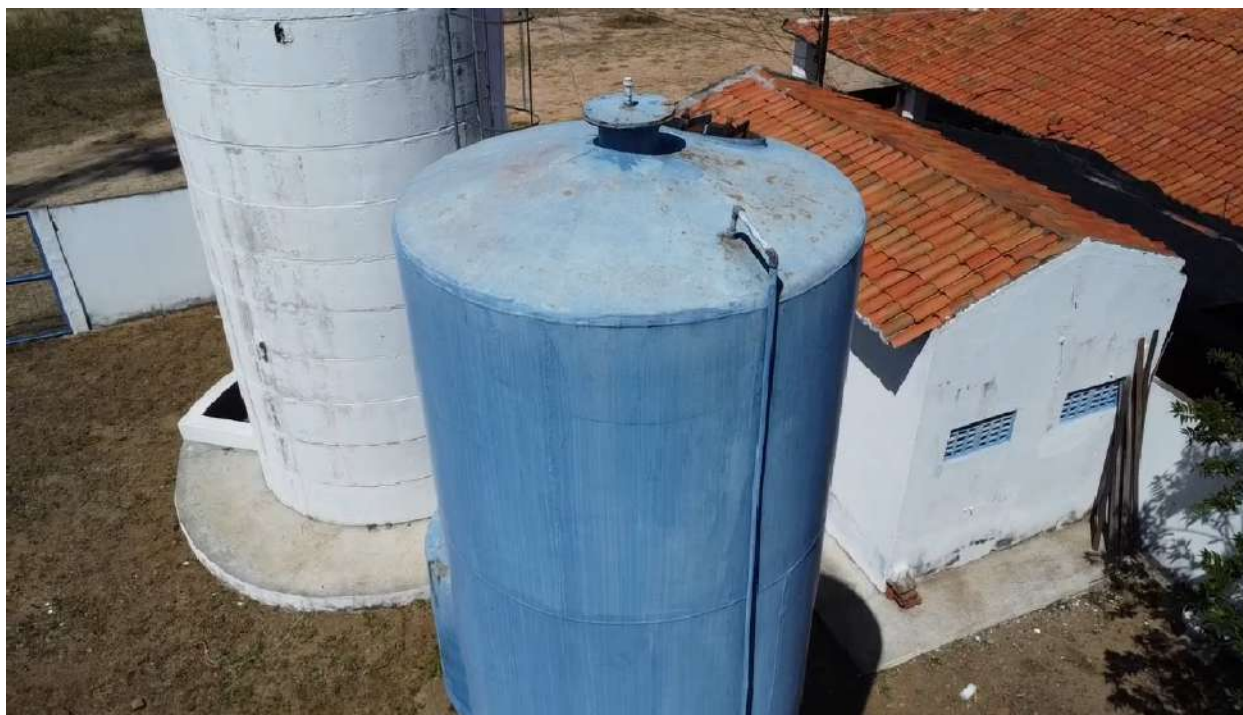
- REL sem tampa (**Foto 217**);
- Tampa do filtro oxidada (**Foto 218**);

Foto 218 - Tampa do filtro oxidada.

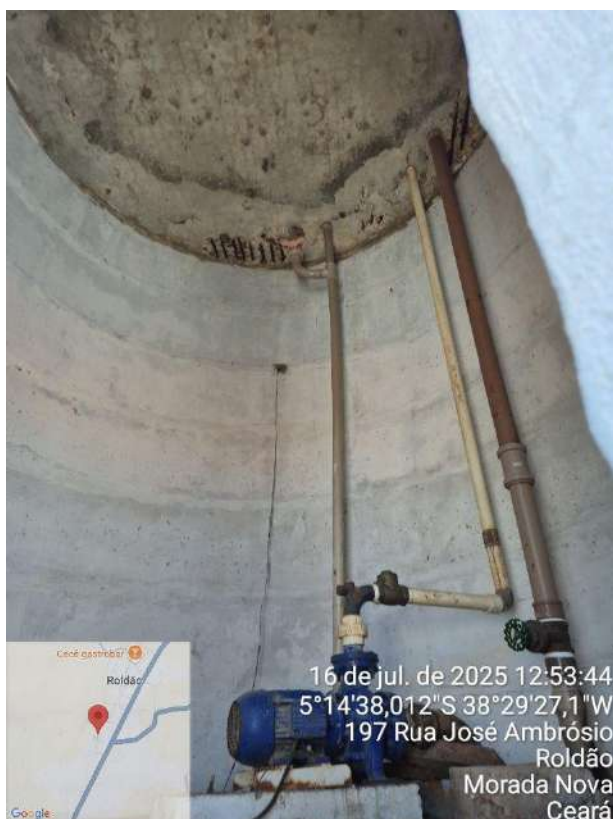
- Vazamento na tubulação (**Foto 219**);
- Armadura exposta na base do REL (**Foto 220**);
- Base da bomba e conexões oxidadas (**Foto 221**);
- Fios emaranhados (**Foto 222**).

**Foto 221 - Base da bomba e conexões oxidadas.**

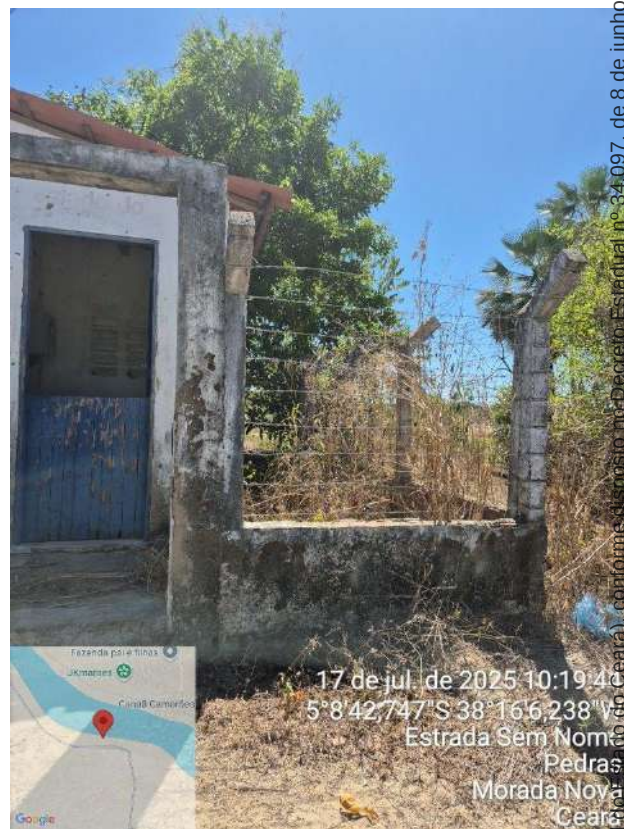
**Foto 226** - Muro de proteção com pintura desgastada.

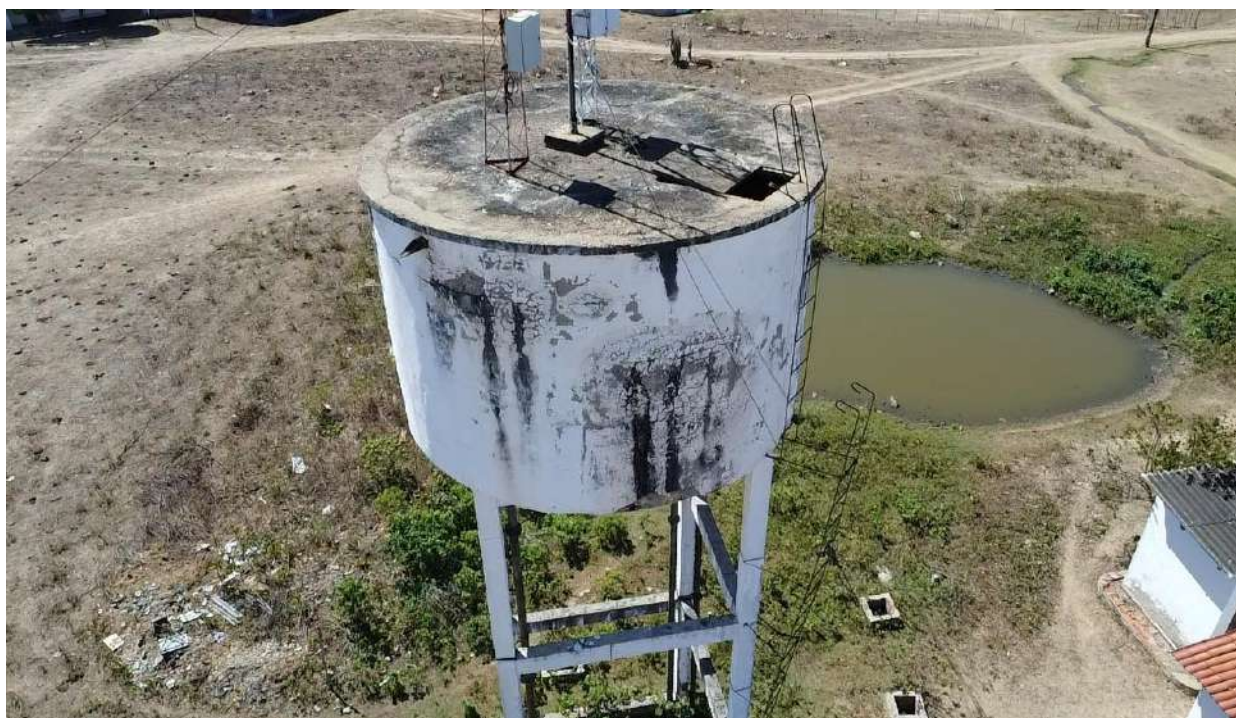
**Foto 227** - REL com pintura desgastada, escada oxidada e sem guarda corpo, sem tampa.

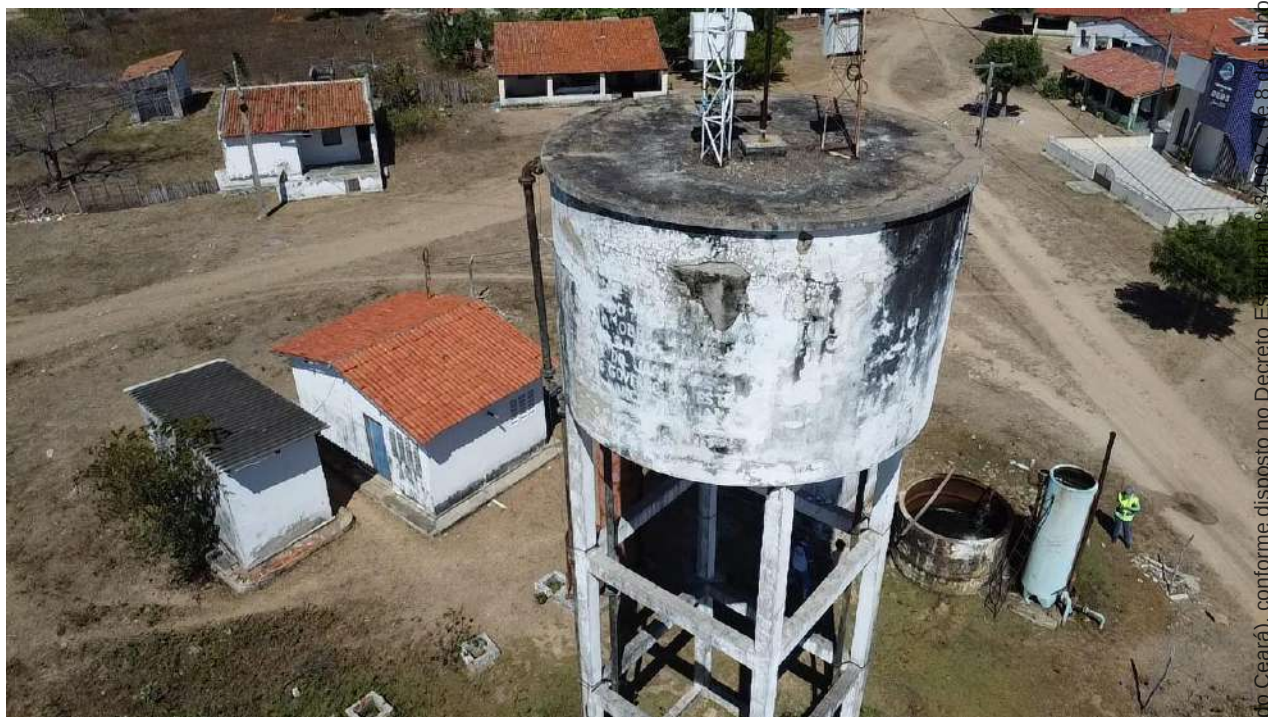
**Foto 228** - REL com pintura desgastada, tubulação oxidada.

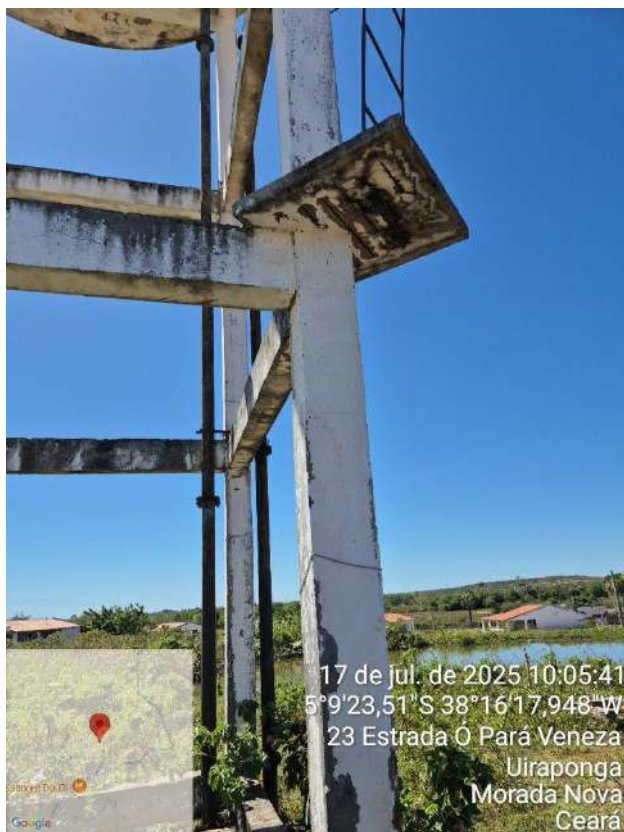
**Foto 230 - REL com armadura exposta.**

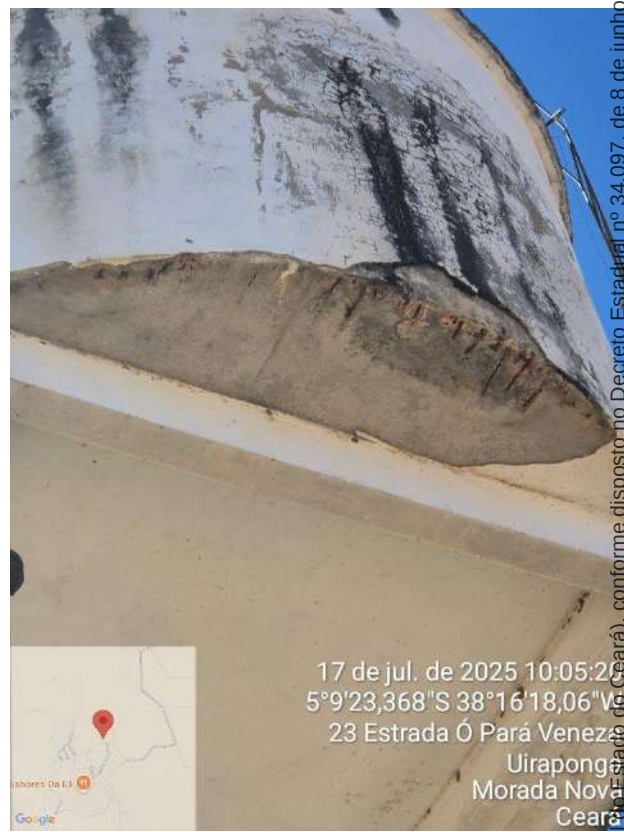
**Foto 231 - REL com armadura exposta.**

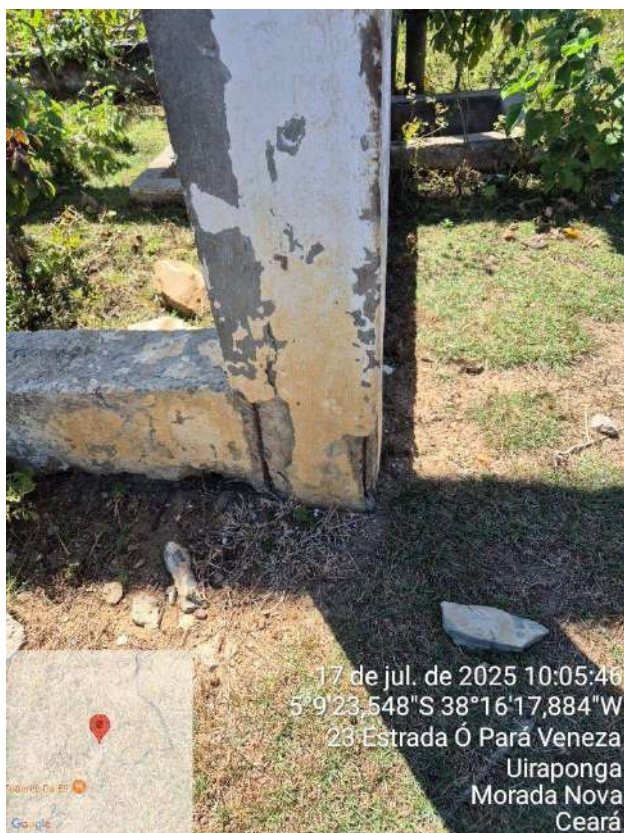
**Foto 232 - REL com armadura exposta.**

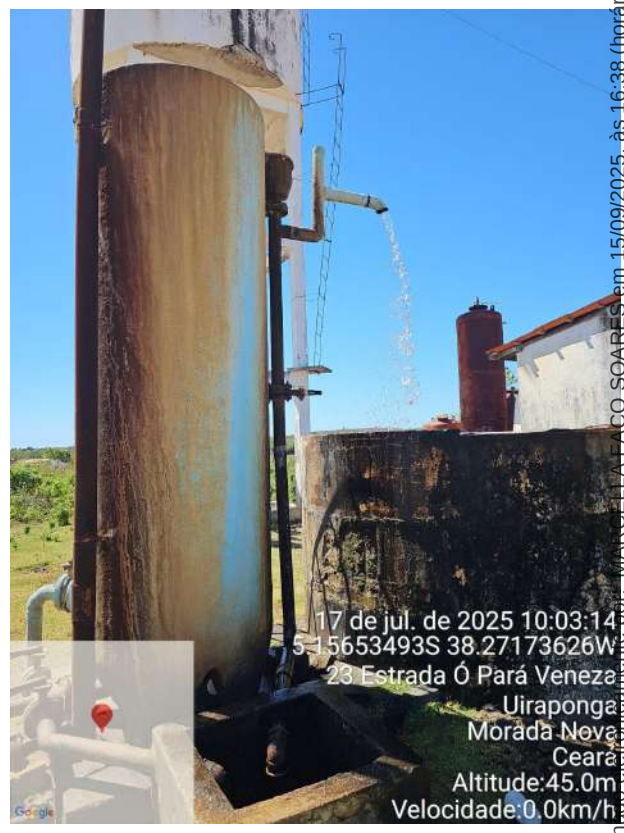
**Foto 233 - Filtro e RAP desgastados, com oxidação no filtro e lodo no RAP.**

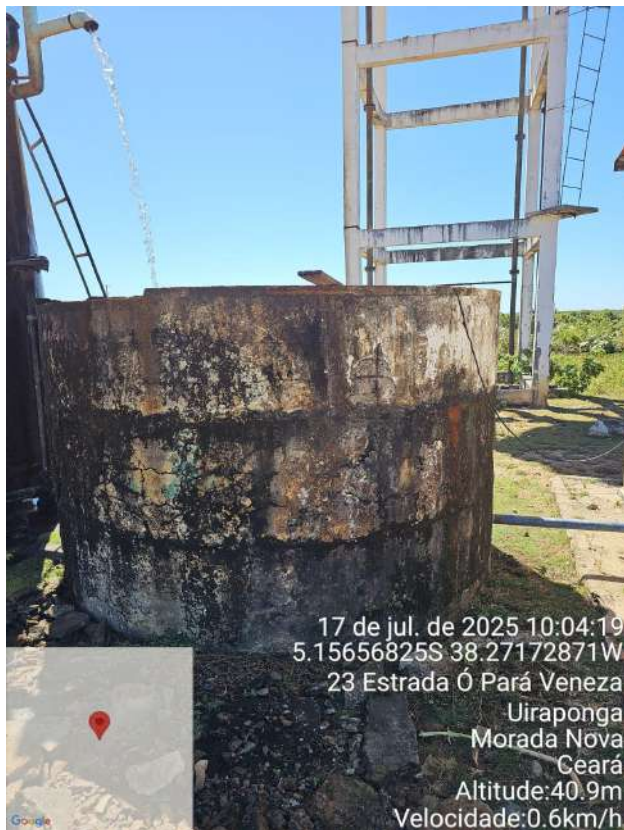
**Foto 234 - RAP com armadura exposta.**

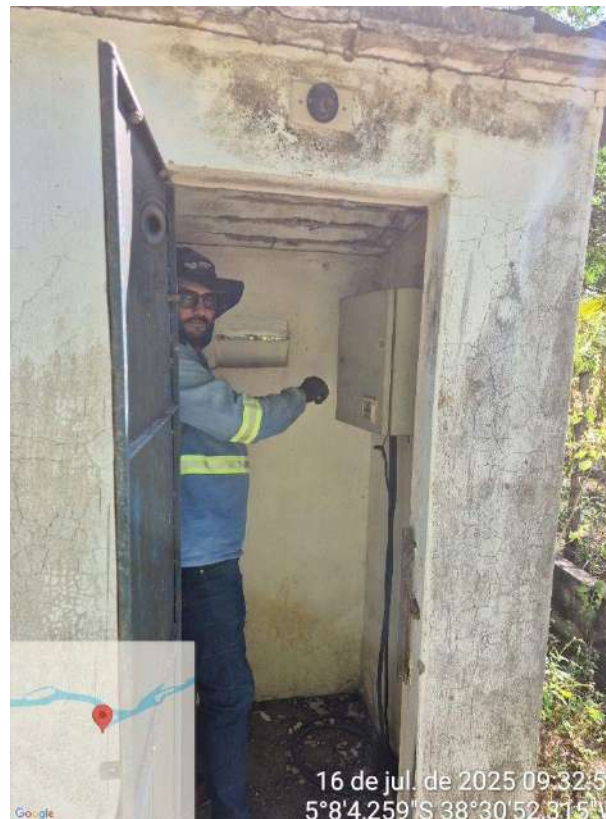
- Portão quebrado, muro com rachaduras e porta oxidada (**Foto 238**);
- Armadura exposta e pintura desgastada (**Foto 239**);
- RAP sem tampa e com indicativo de vazamento externo, filtro com manchas (**Foto 240**);
- REL com tampa deslocada (**Foto 241**).

**Foto 239** - Armadura exposta e pintura desgastada.

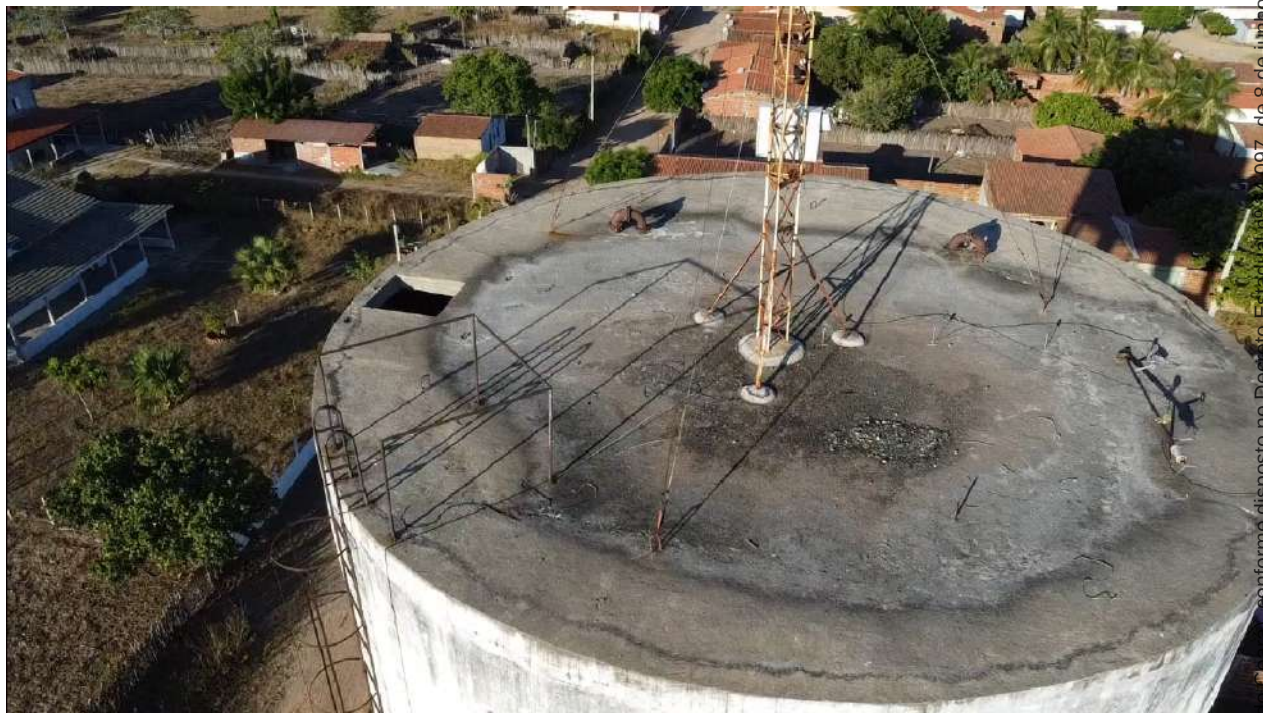
- REL sem tampa, tubulação oxidada (**Foto 242**);
- Tubulação e escada oxidadas (**Foto 243**);
- Portão oxidado (**Foto 244**);
- Tampa sem fechamento adequado (**Foto 245**).

**Foto 242** - REL sem tampa, tubulação oxidada.

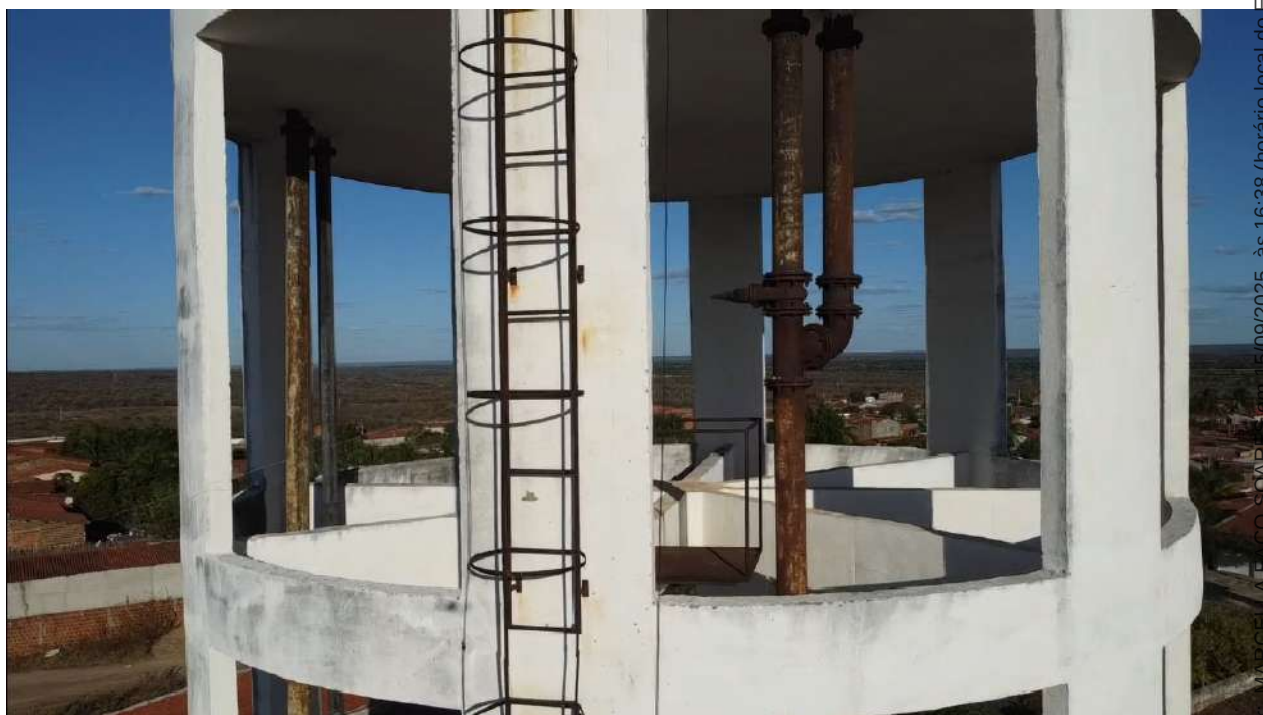
**Foto 243** - Tubulação e escada oxidadas.

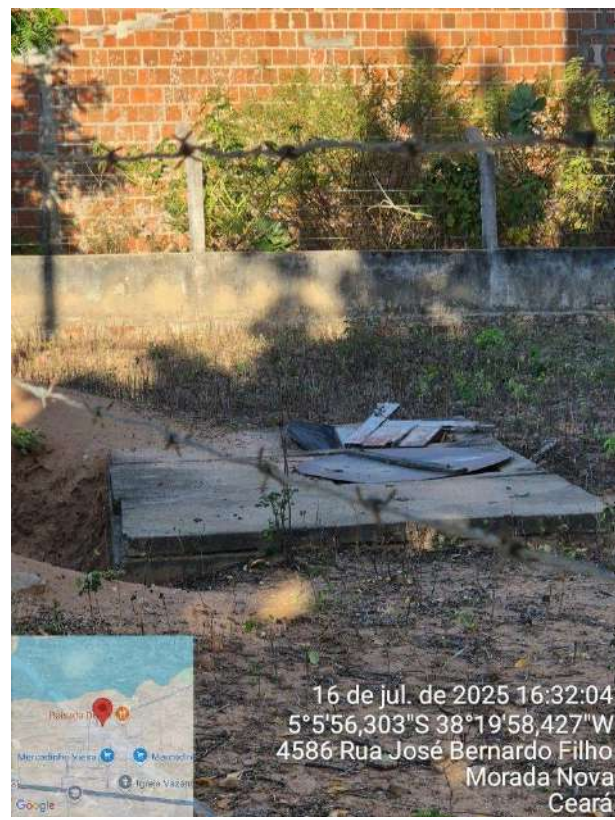
**Foto 245 - Tampa sem fechamento adequado.**

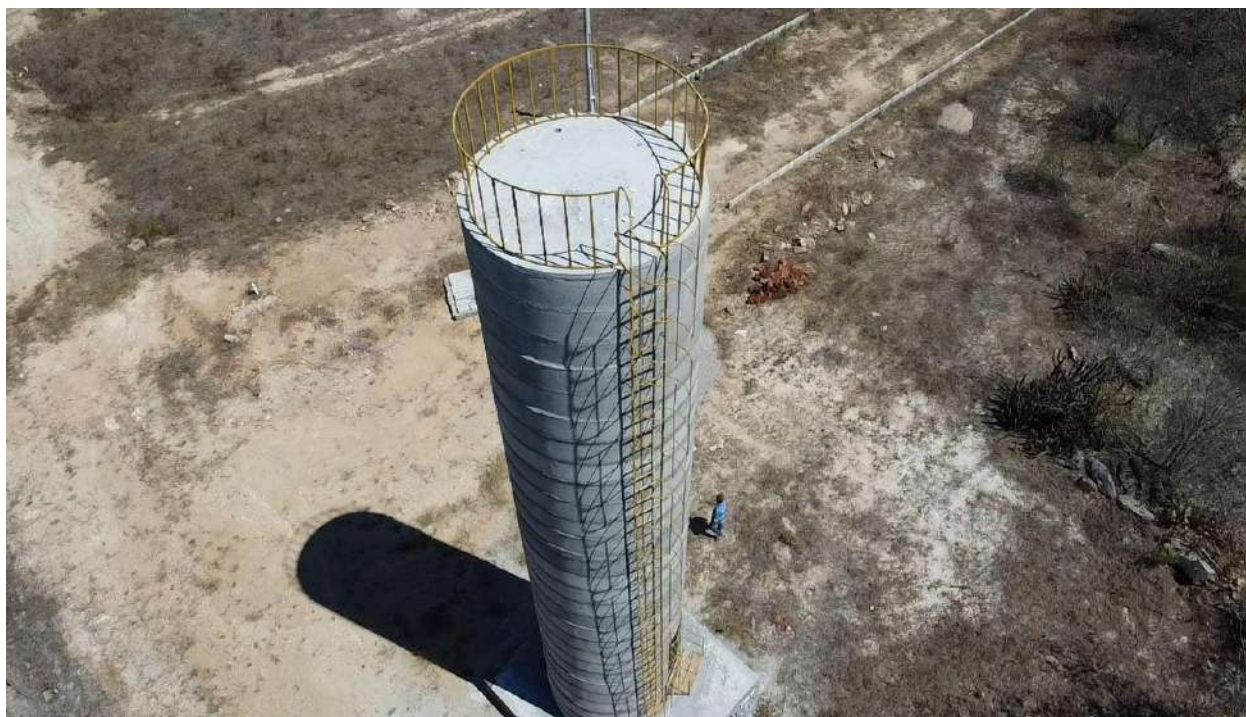
- REL sem pintura (**Foto 246**).

Foto 246 - REL sem pintura.

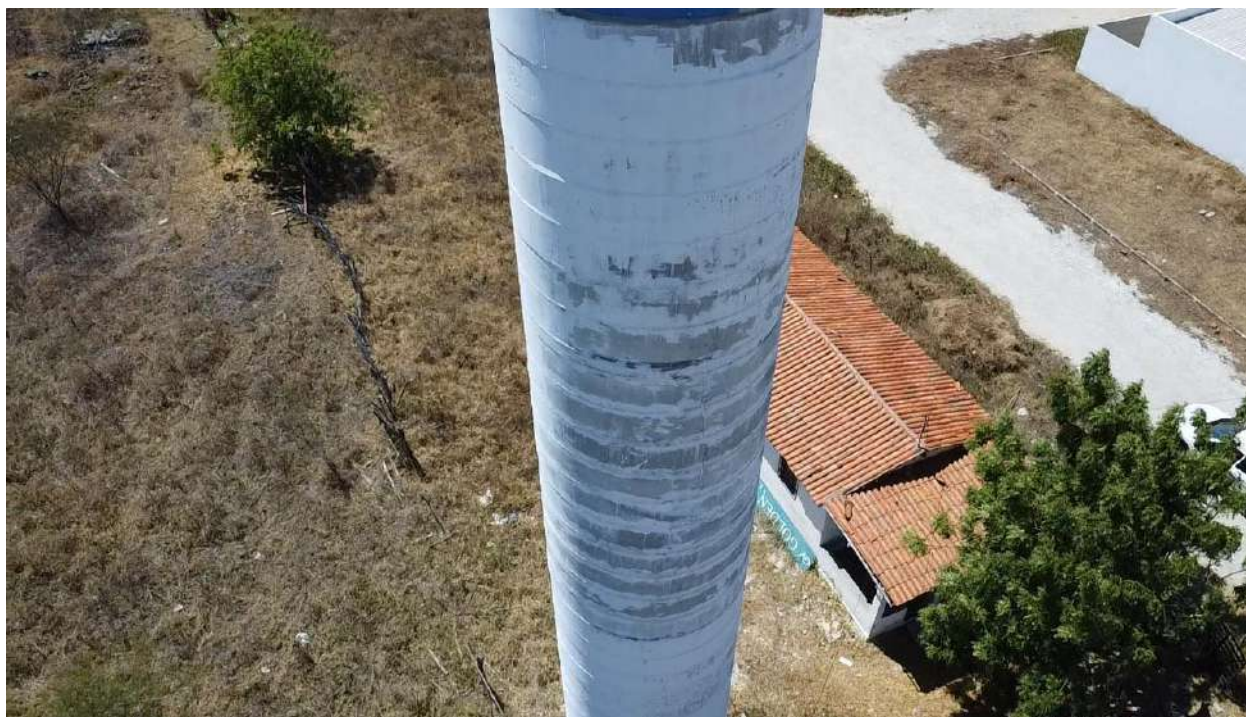
- REL com pintura desgastada (**Foto 247**);
- REL sem tampa (**Foto 248**).

Foto 247 - REL com pintura desgastada.
