**RELATÓRIO DE DIAGNÓSTICO  
SIMPLIFICADO  
RDS/CSB/0008/2025  
(NUP: 13012.005460/2025-01)**

**Assunto:** Diagnóstico do Sistema de  
Abastecimento de Água de Amontada

**COORDENADORIA DE SANEAMENTO BÁSICO**

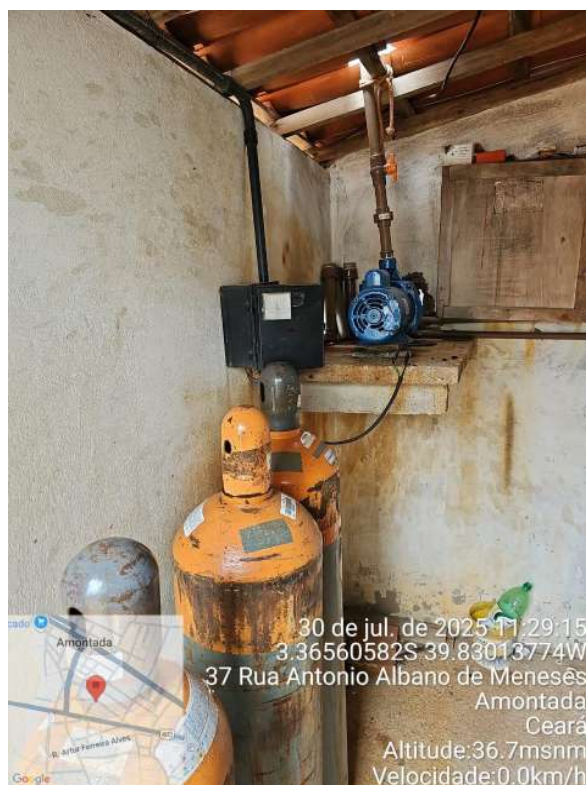
**Foto 41** - REL da Sede (Casa de comando/Cloração).

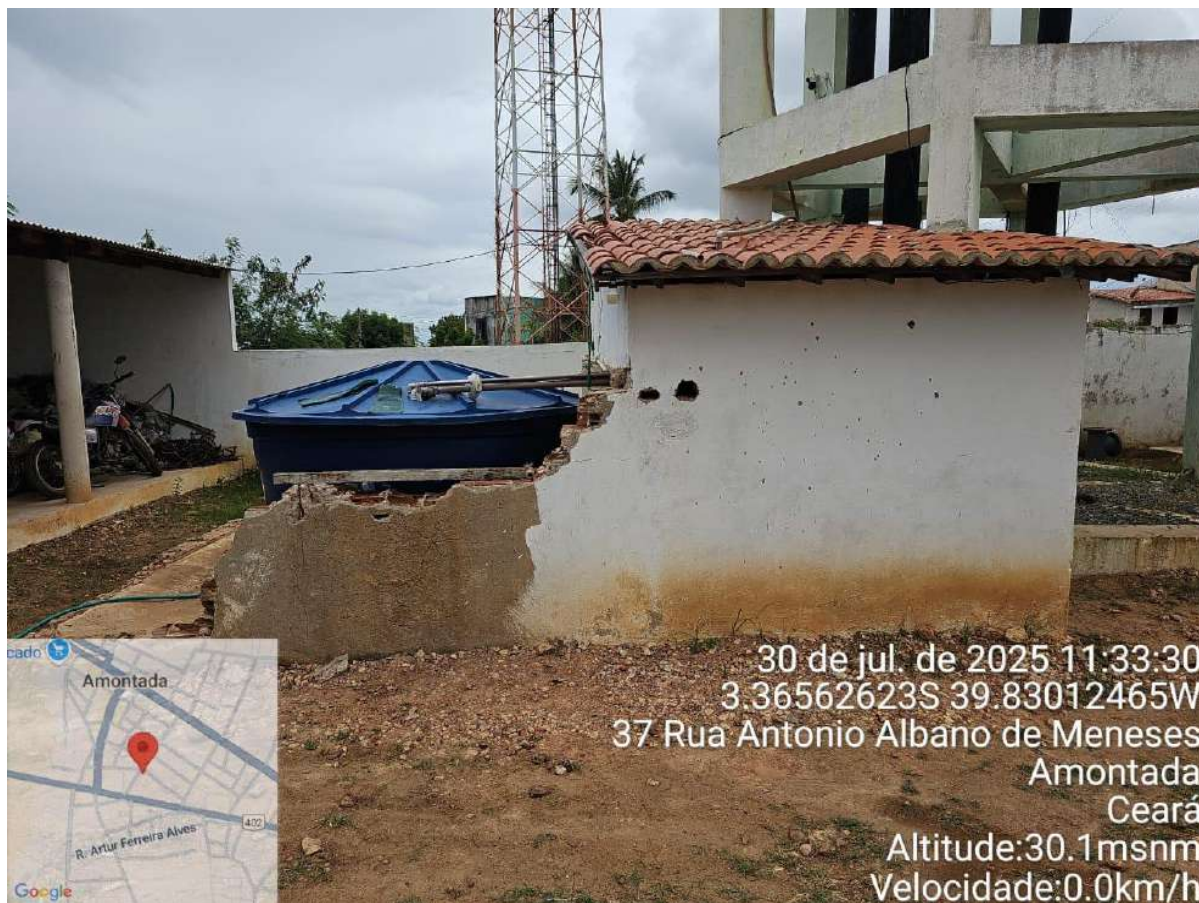
**Foto 42** - REL da Sede (Casa de Comando/Cloração).

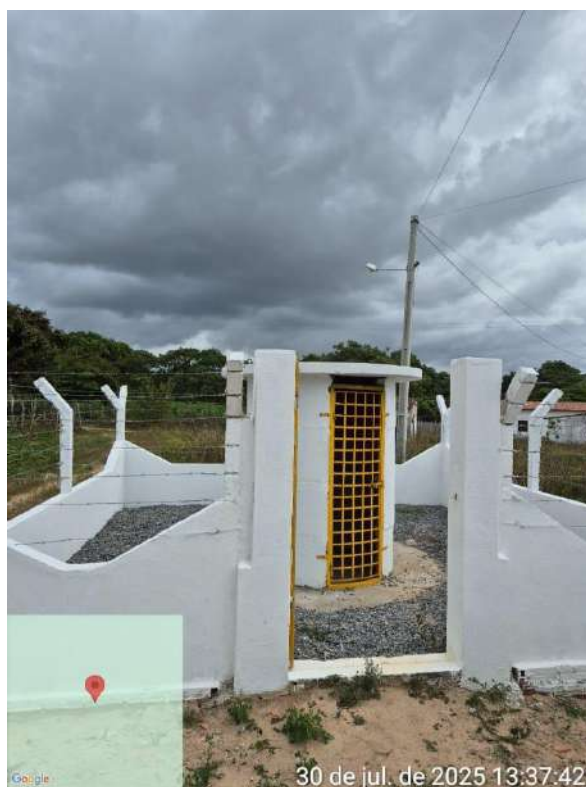
**Foto 43** - Poço de Baixios.

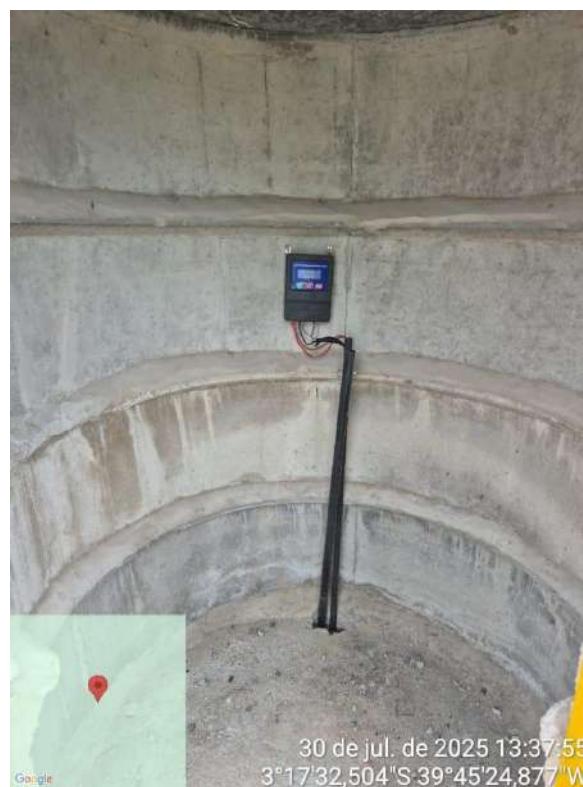
**Foto 44** - Poço de Baixios.

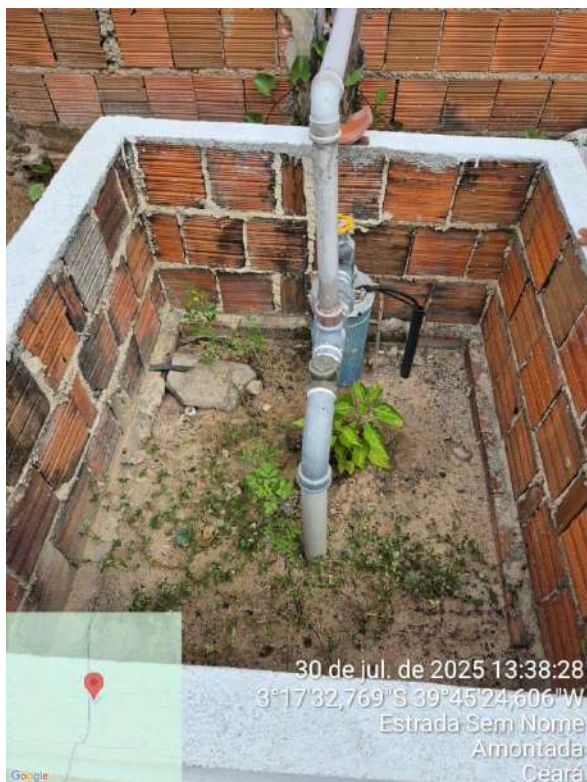
**Foto 45 - Poço de Baixios.**

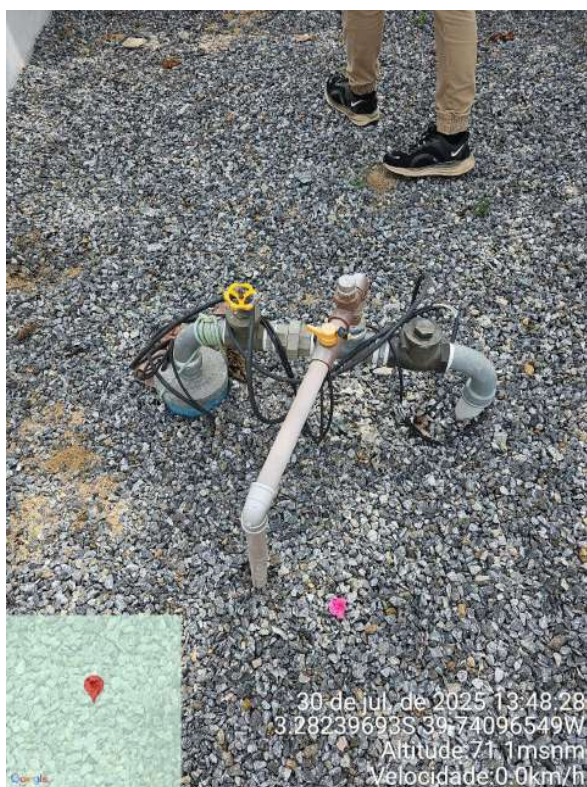
**Foto 47 - Poço de Arengas.**

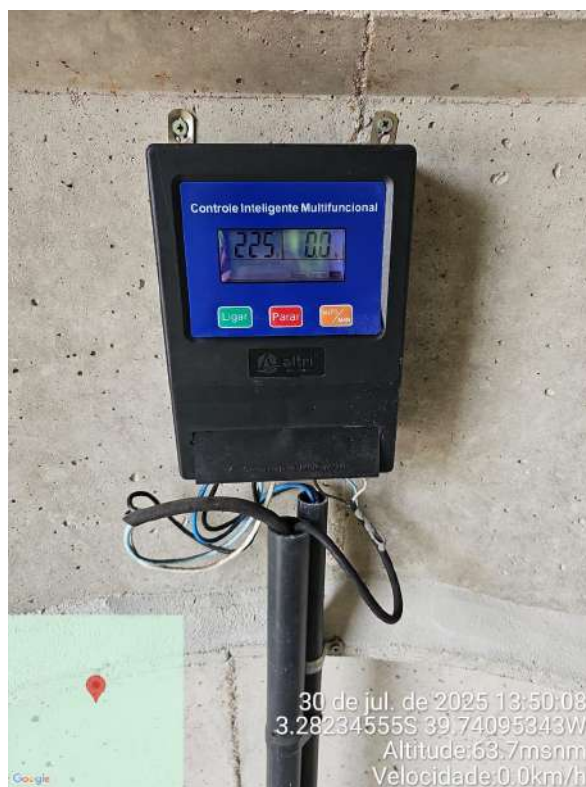
**Foto 48 - Poço de Arengas.**

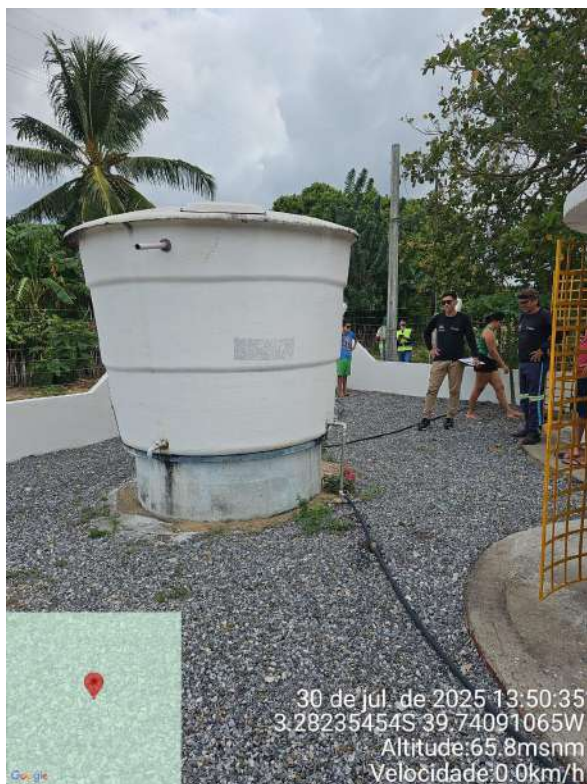
**Foto 49** - Poço/Cloração de Arengas.

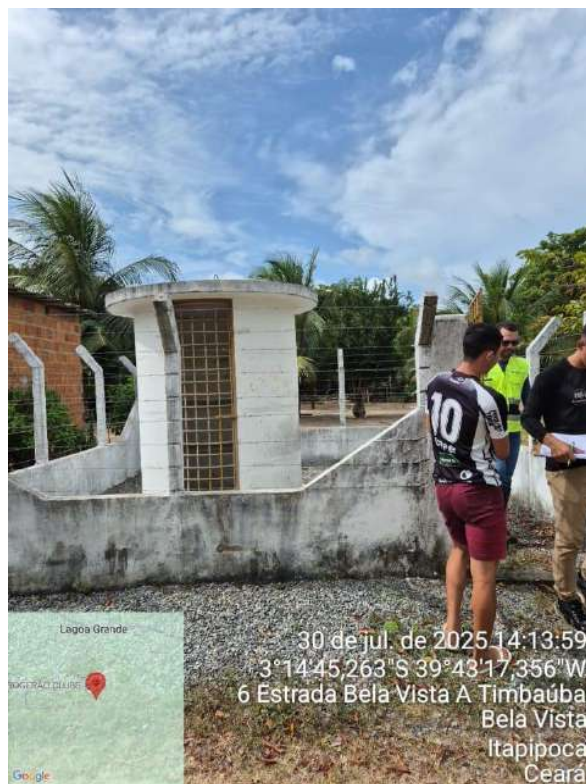
**Foto 50** - Poço de Lagoa Grande 2.

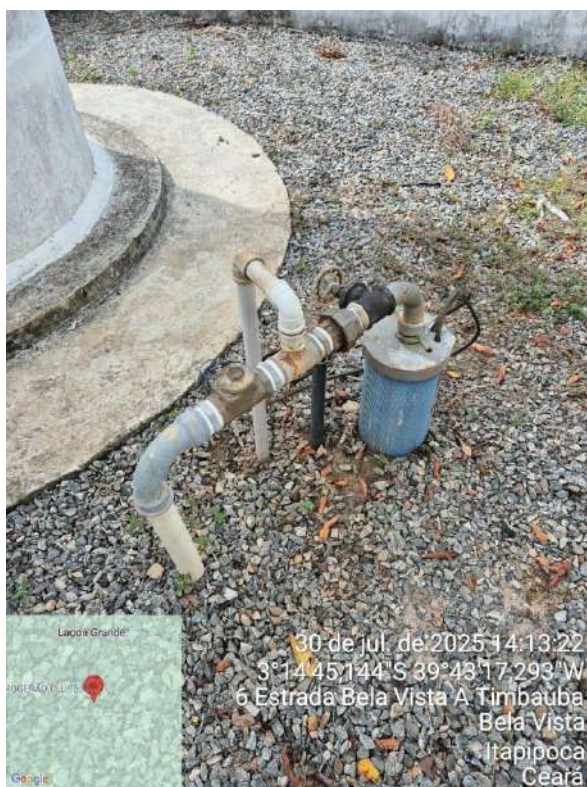
**Foto 51** - Poço de Lagoa Grande 2.

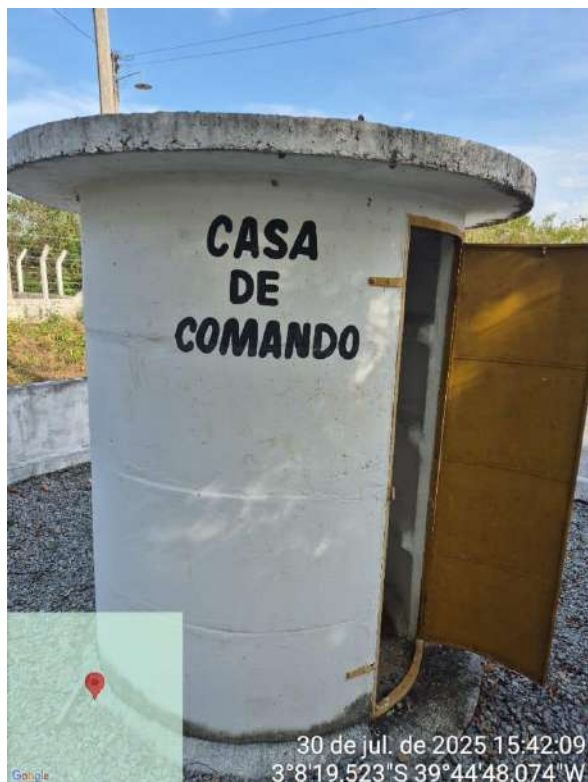
**Foto 61** - Poço de Cabatan (Casa de Comando).

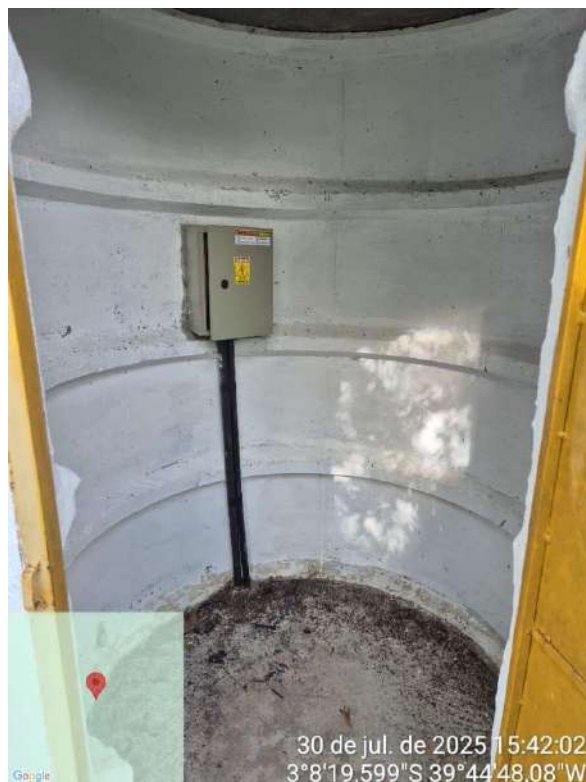
**Foto 62** - Poço de Cabatan (Casa de Comando).

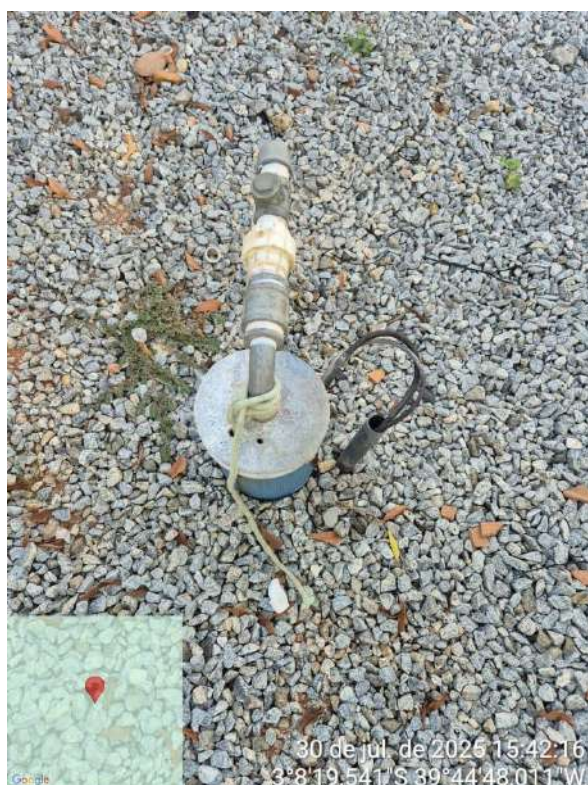
**Foto 63** - Poço de Cabatan (Casa de Comando).

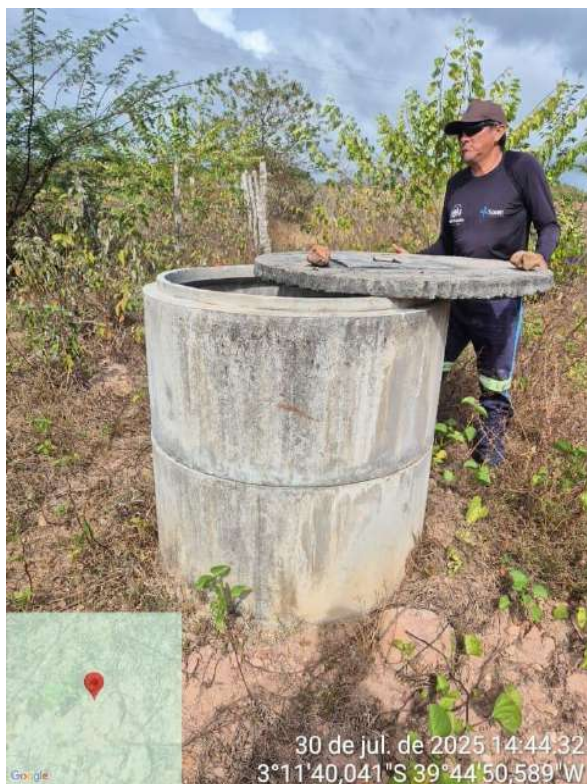
**Foto 65 - Poço de Aracatiara.**

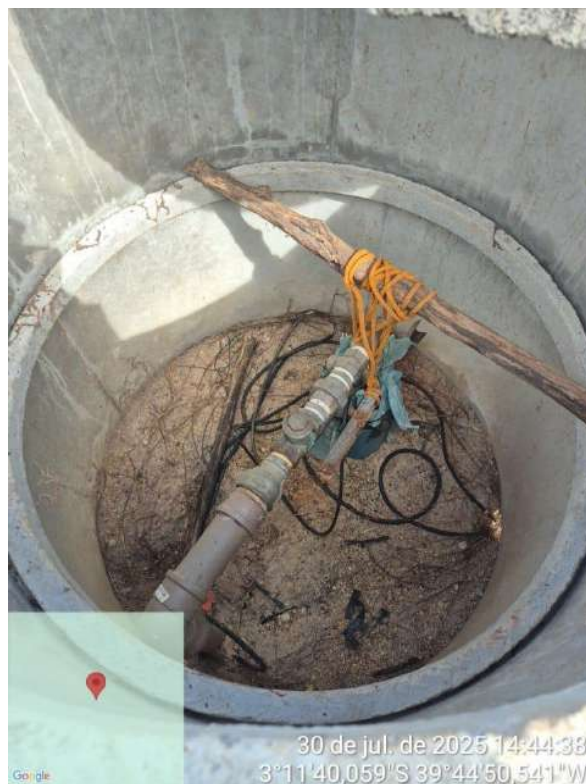
**Foto 66 - Poço de Aracatiara.**

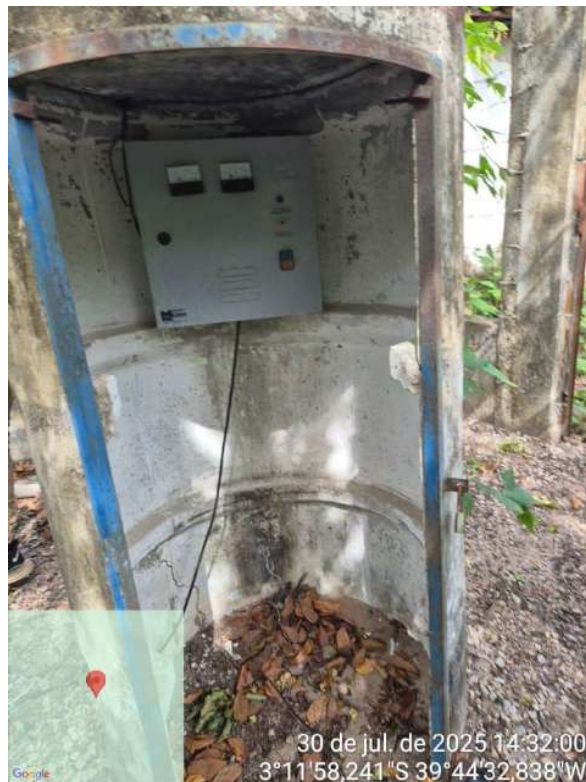
**Foto 70** - Poço de Vila Nova (Casa de Comando).

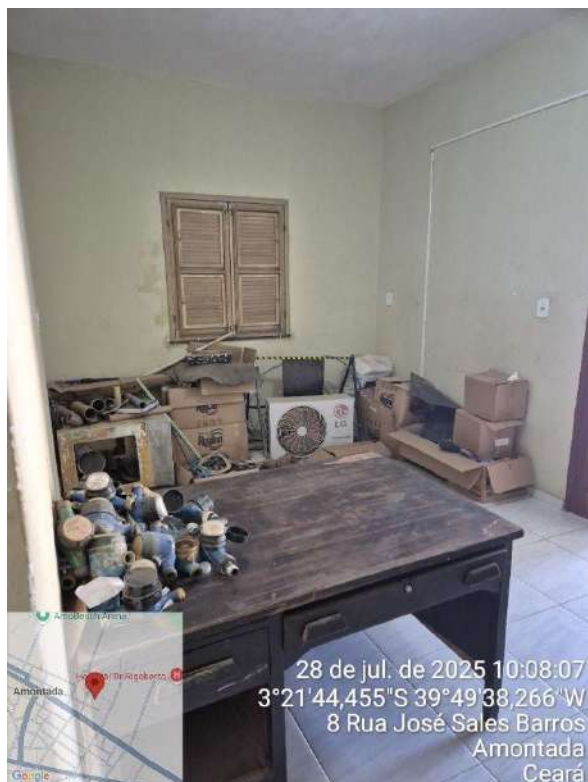
- Pintura das paredes desgastadas (**Fotos 101 a 104**);
- Armazenamento inadequado de materiais (**Fotos 105 a 110**).

**Foto 105** - Armazenamento inadequado de materiais.

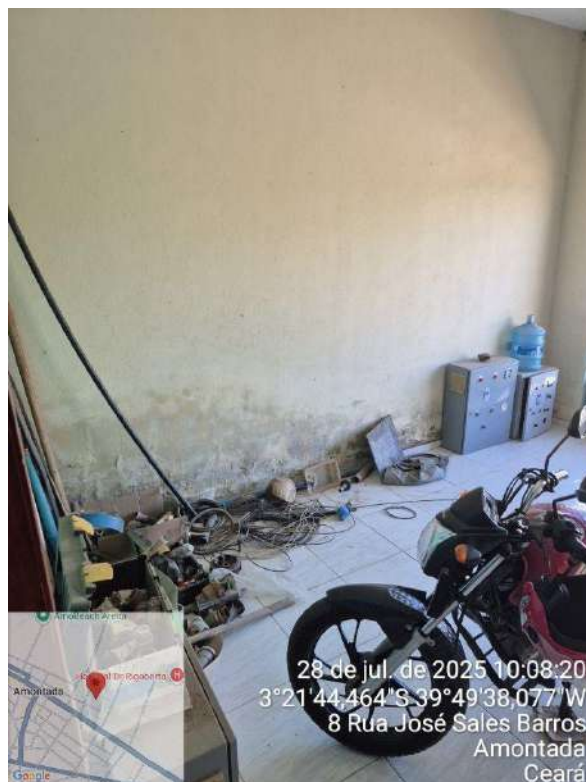
**Foto 106** - Armazenamento inadequado de materiais.

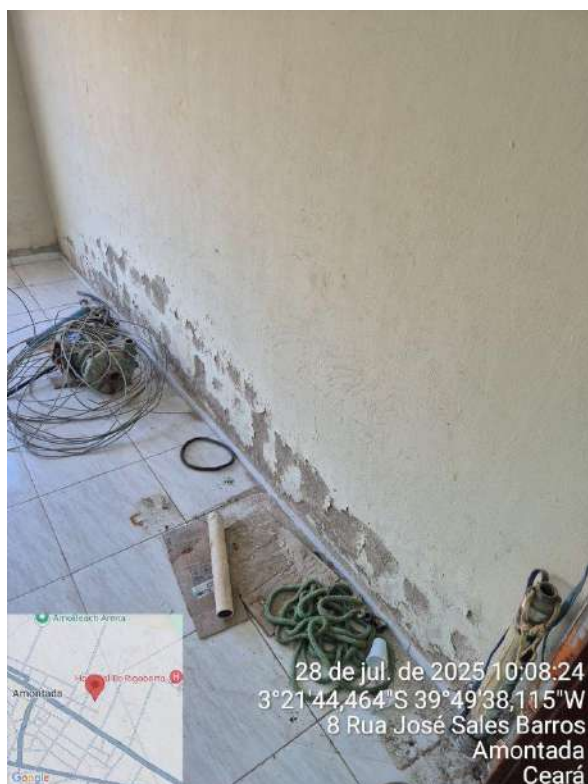
**Foto 107** - Armazenamento inadequado de materiais.

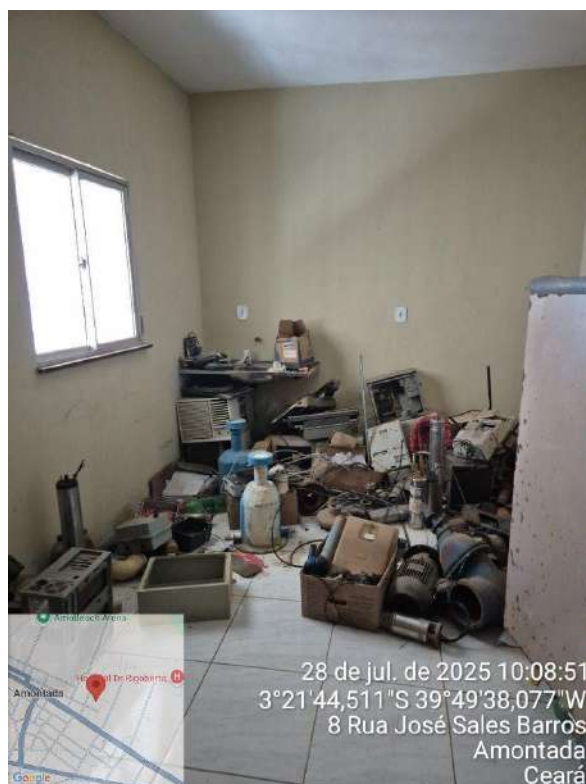
**Foto 108** - Armazenamento inadequado de materiais.

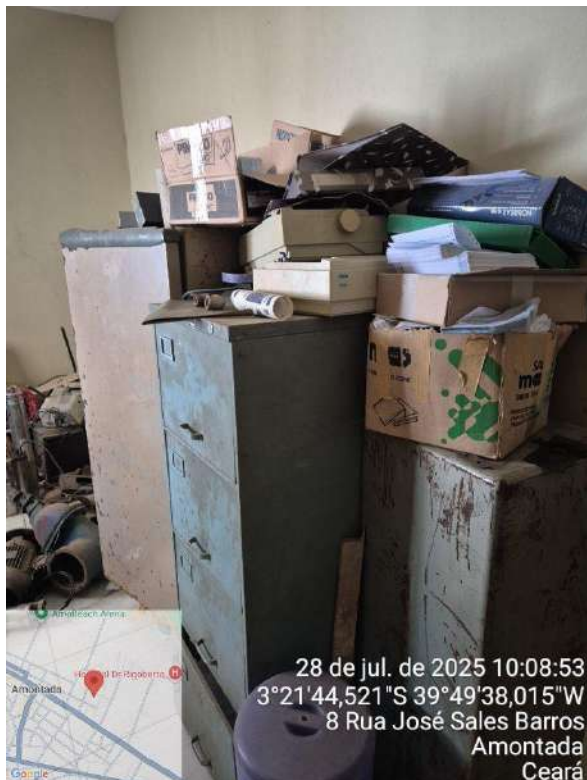
**Foto 109** - Armazenamento inadequado de materiais.

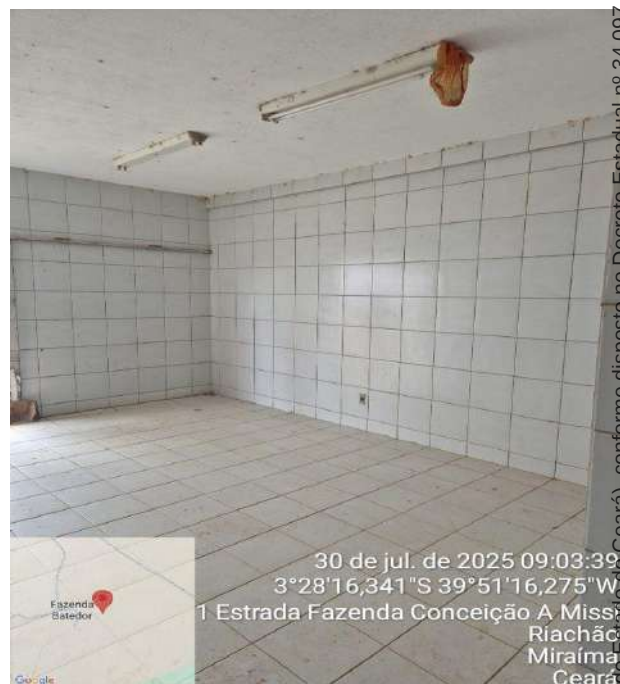
- Sala de químicos: ausência de iluminação (**Fotos 118 e 119**);
- Laboratório: armazenamento de materiais de maneira inadequada (**Foto 120**);
- Banheiro em péssimo estado de conservação (**Foto 121**);

**Foto 119** - Ausência de iluminação.

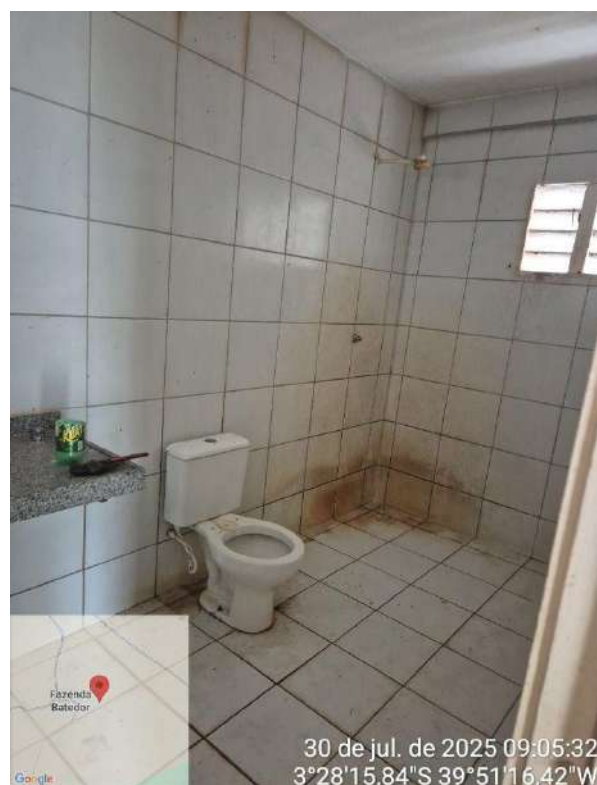
**Foto 121** - Banheiro em péssimo estado de conservação.

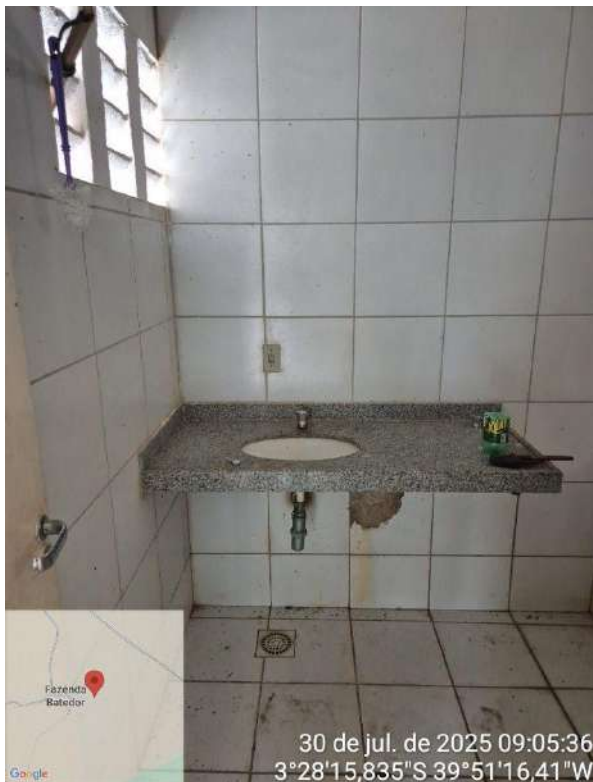
**Foto 122** - Banheiro em péssimo estado de conservação.

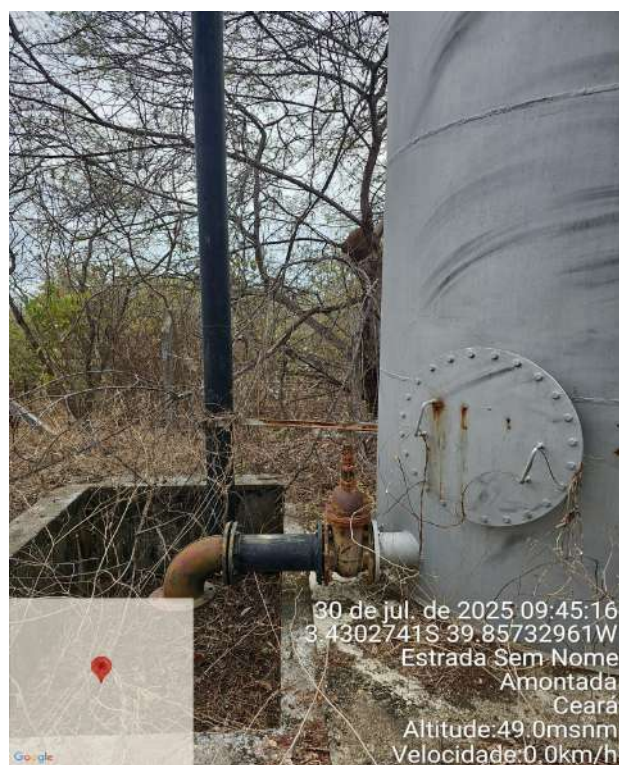
- Excesso de vegetação, dificultando o acesso (**Foto 126 e 129**);
- RAP com tampa deslocada e pintura deteriorada (**Foto 127 e 130**);
- Presença de oxidação nos equipamentos (**Fotos 128 e 131**).

**Foto 128** - Presença de oxidação.

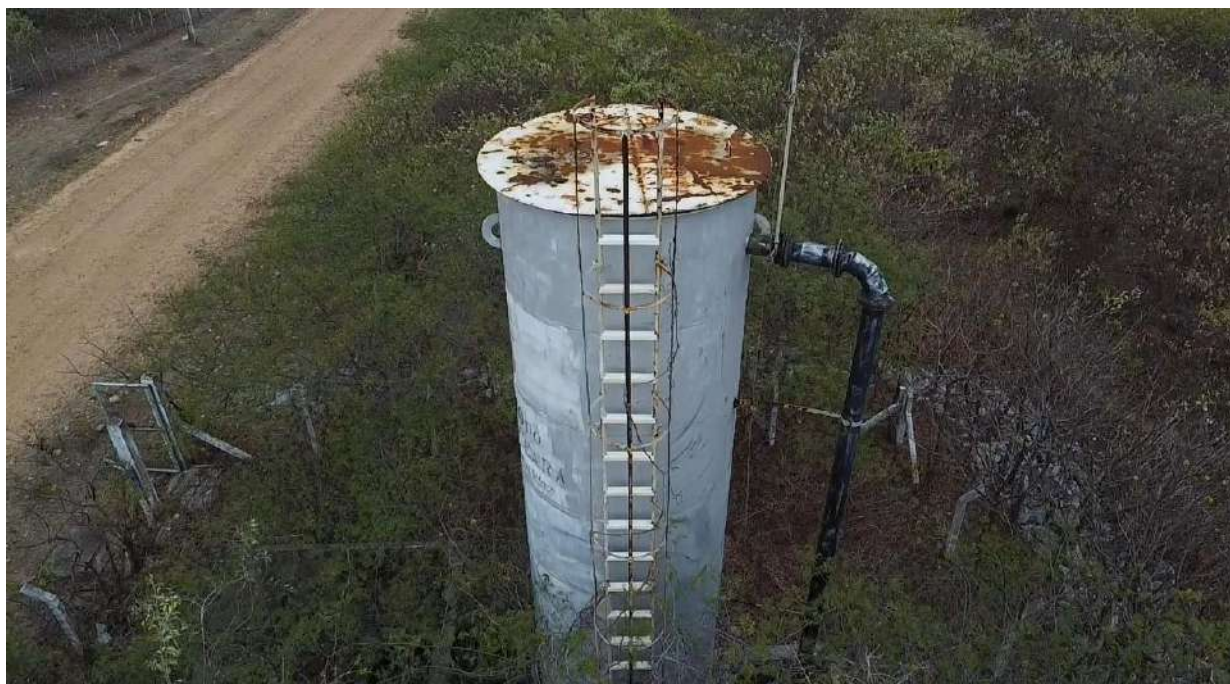
**Foto 131** - Presença de oxidação.

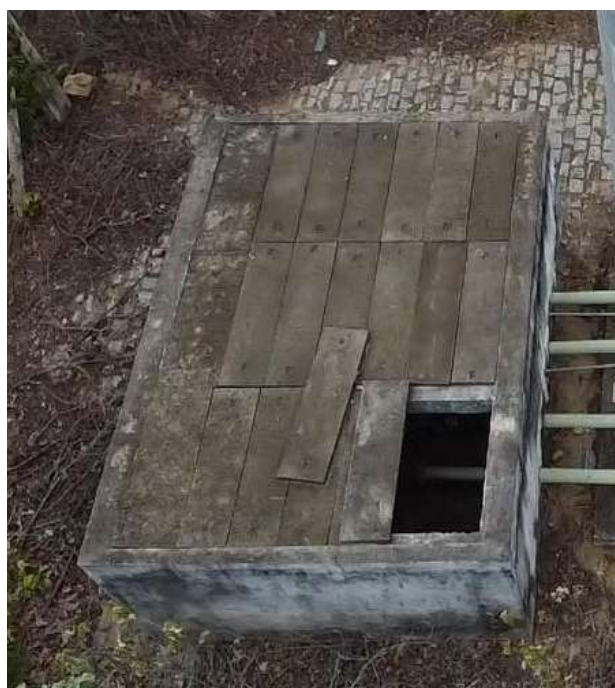
- Pintura desgastada (**Foto 132**);
- RAP com tampa deslocada (**Foto 133**);
- Presença de oxidação (**Foto 134**).

**Foto 133** - Reservatório com abertura.

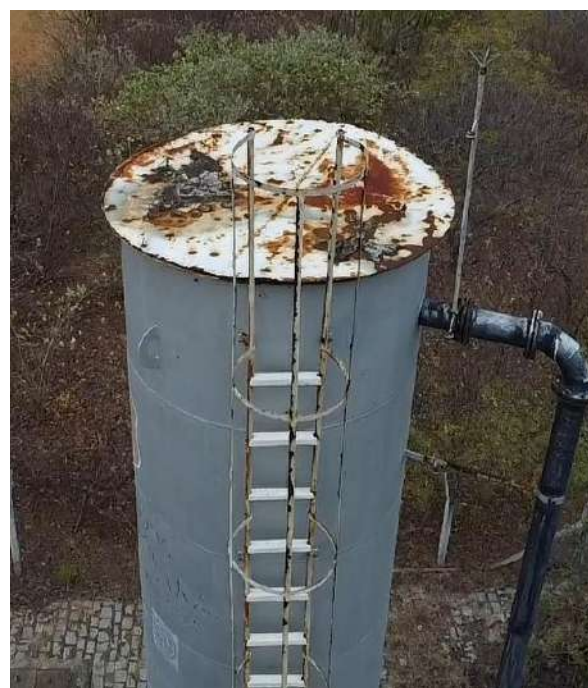
**Foto 134** - Presença de oxidação.

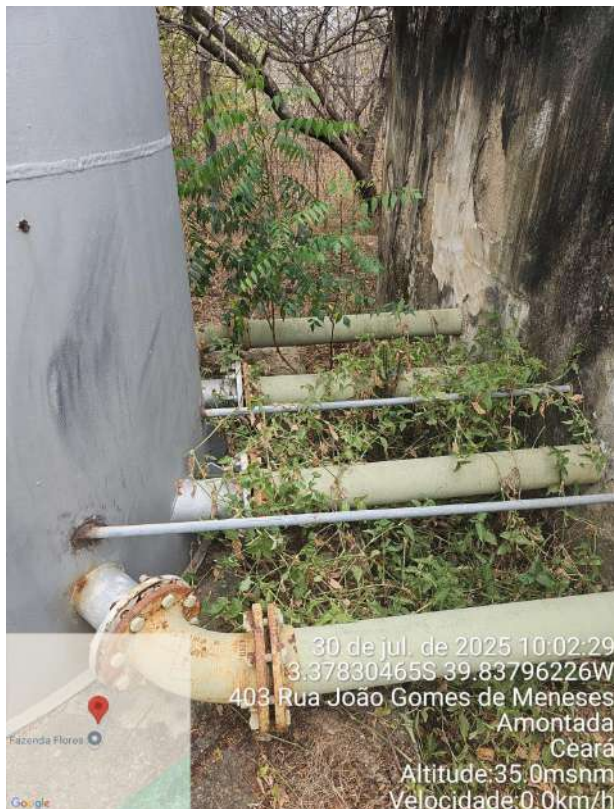
- Excesso de vegetação, dificultando o acesso (**Foto 135**);
- Reservatório com abertura e pintura deteriorada (**Fotos 136 e 137**);
- Presença de oxidação (**Fotos 138 a 140**).

**Foto 138** - Presença de oxidação.

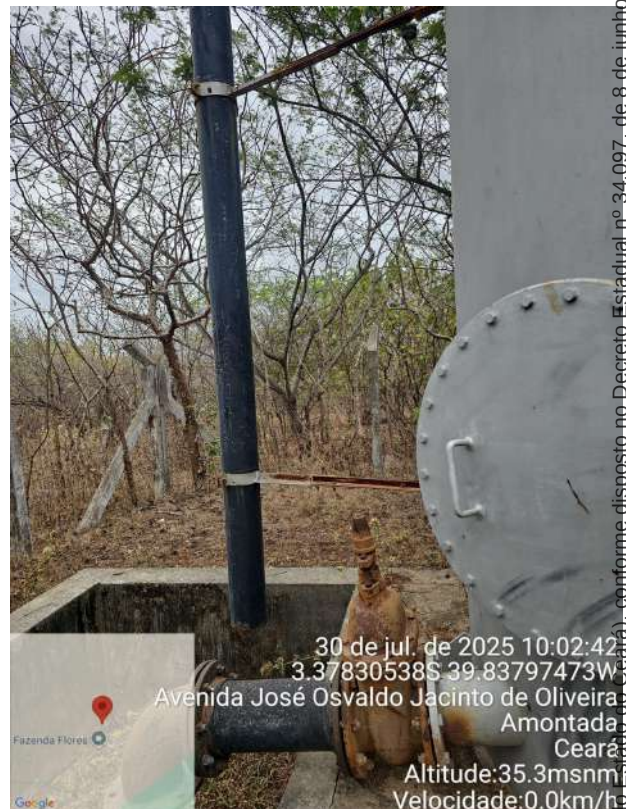
**Foto 139** - Presença de oxidação.

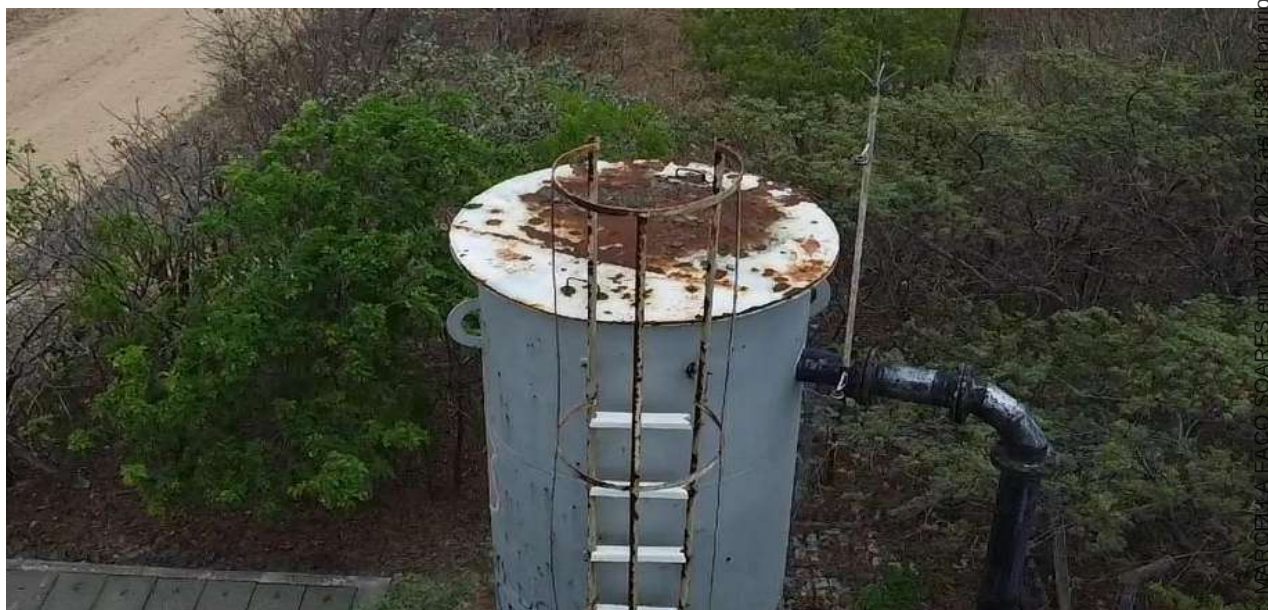
**Foto 140** - Presença de oxidação.

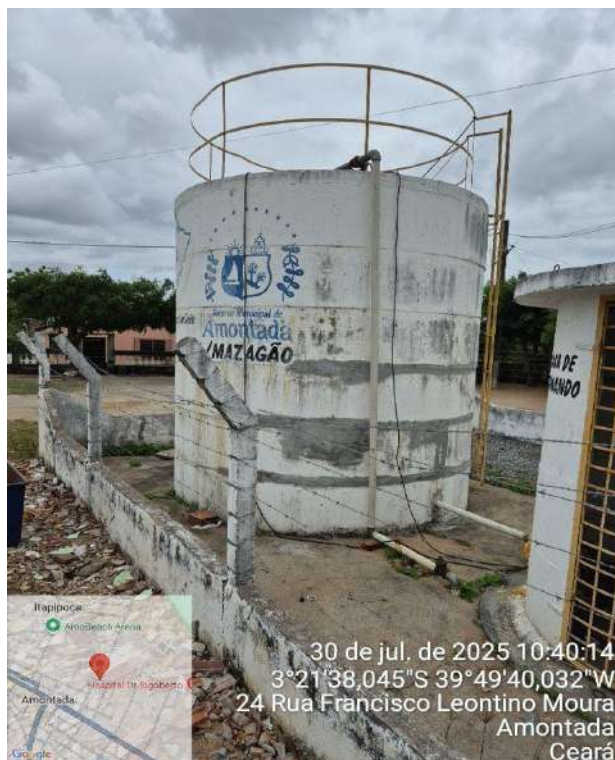
- Pintura desgastada e cerca com defeito (**Foto 141**);
- Tampas deslocadas (**Foto 142**).

**Foto 141** - Pintura desgastada e cerca com defeito.

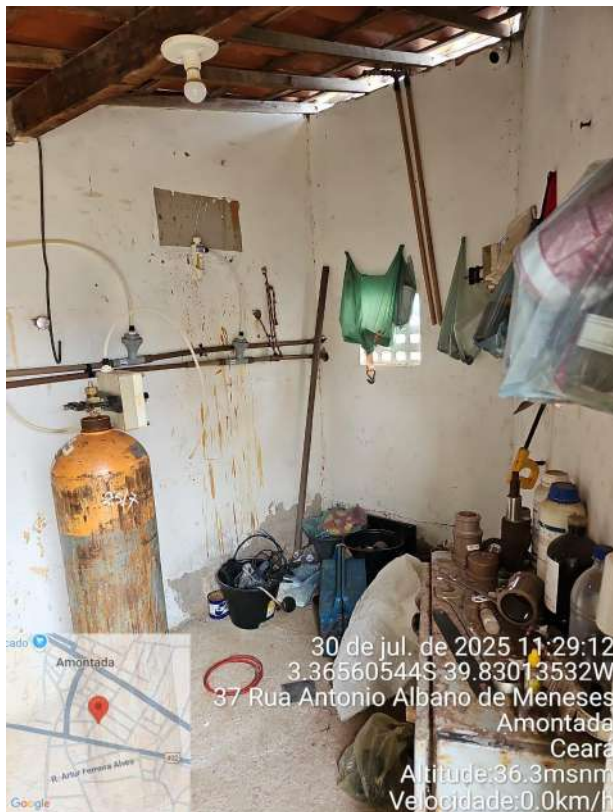
- Parede externa necessitando de manutenção (**Foto 149**);
- Armazenamento inadequado de materiais (**Fotos 150 e 153**);
- Quadro de comando inadequado, de madeira (**Foto 151**);
- Reservatório da cloração transbordando (**Foto 152**);
- Pintura desgastada (**Foto 154**);
- Escadas inadequadas, sem guarda-corpo (**Fotos 155 a 157**);
- Armadura exposta (**Fotos 158 e 159**);
- Ausência de tampas e fiação inadequada (**Foto 160**).

**Foto 150** - Armazenamento inadequado de materiais.

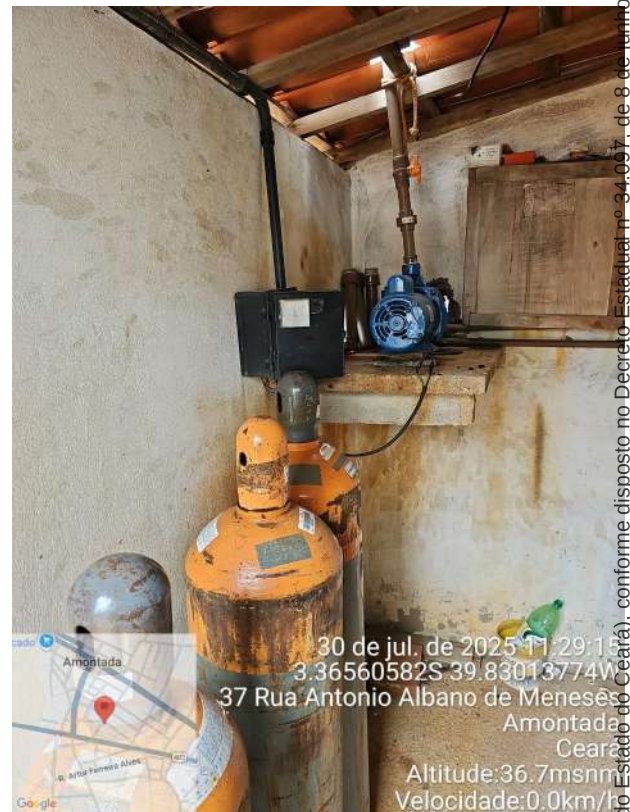
**Foto 151** - Armazenamento inadequado de materiais.

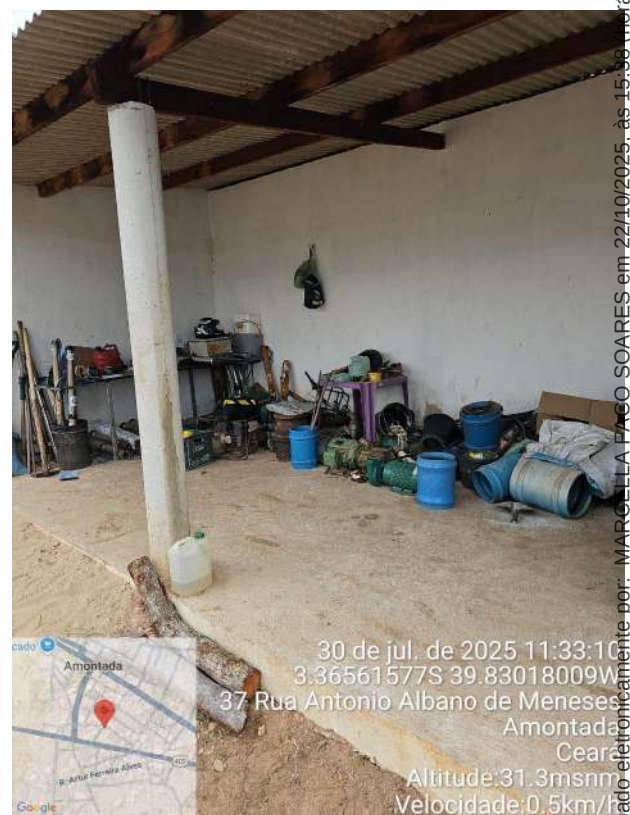
**Foto 153** - Armazenamento inadequado de materiais.

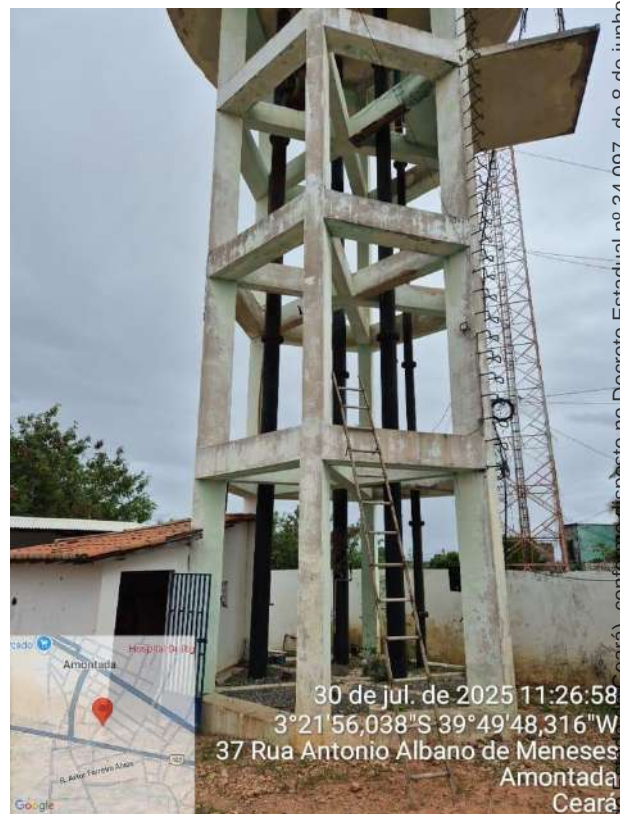
**Foto 155** - Escada inadequada, sem guarda-corpo.

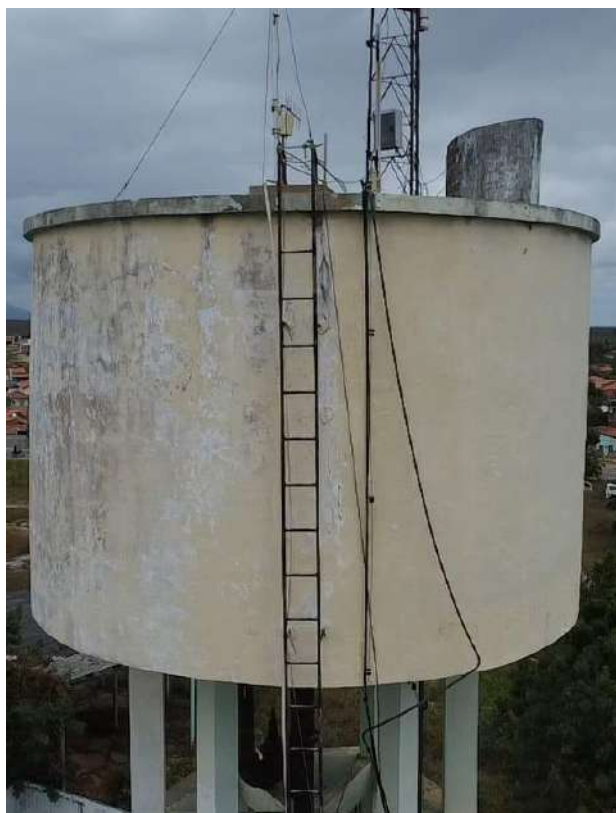
**Foto 156** - Escada inadequada, oxidada e sem guarda-corpo.

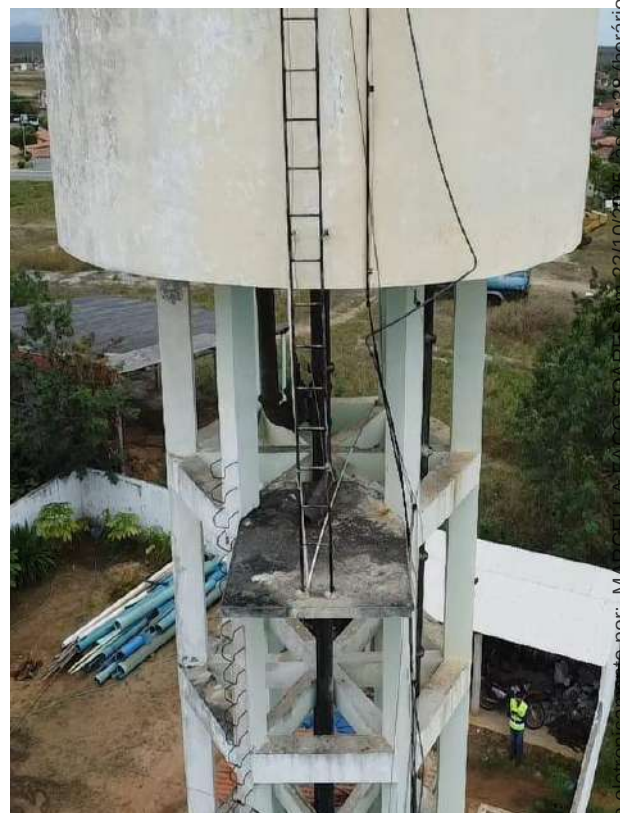
**Foto 157** - Escada inadequada, oxidada e sem guarda-corpo.

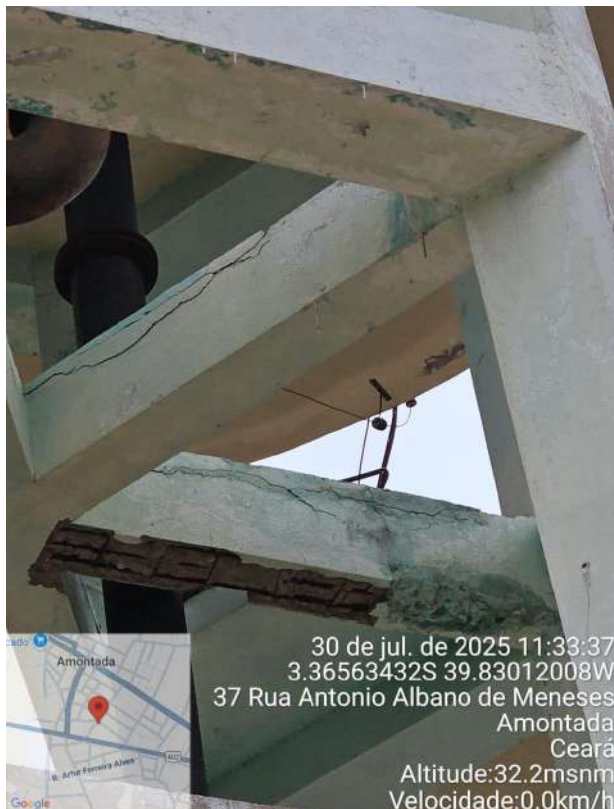
**Foto 158** - Armadura exposta e rachaduras.

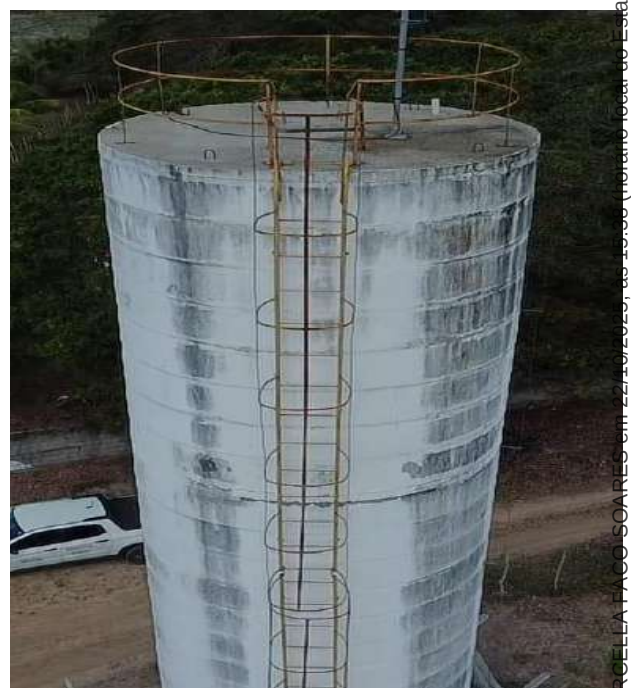
- Ausência de identificação (**Foto 163**);
- Pintura desgastada (**Foto 164**);
- Presença de vazamento (**Fotos 165 e 166**);
- Escada sem fixação adequada (**Foto 167**);
- Escada e guarda-corpo oxidados (**Foto 168**).

**Foto 168** - Escada e guarda-corpo oxidados.

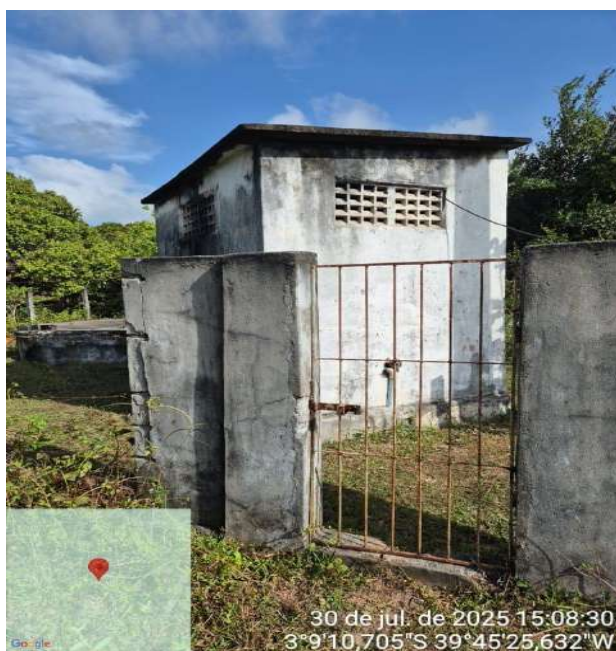
- Ausência de identificação (**Foto 169**);
- Portão de acesso oxidado (**Foto 170**);
- Sem cercamento adequado (**Fotos 171 e 172**);
- Base da bomba inadequada (**Foto 173**);
- Acúmulo inadequado de material (**Foto 174**);

**Foto 169** - Ausência de identificação.

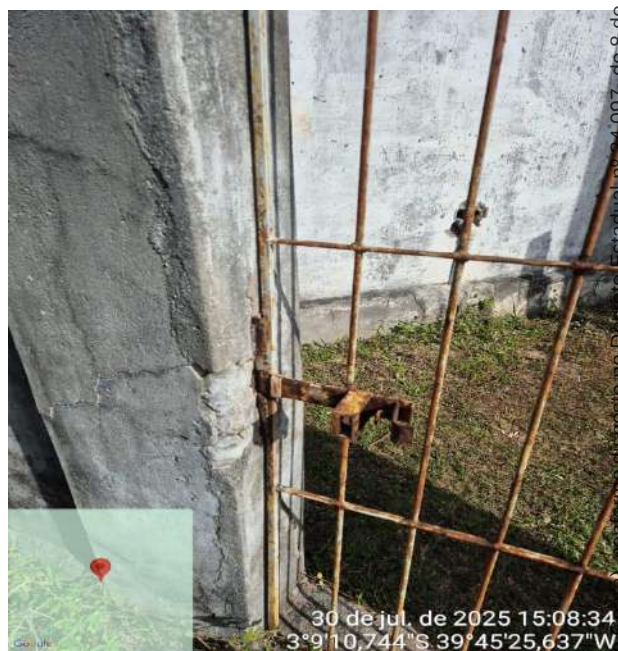
**Foto 170** - Portão de acesso oxidado.

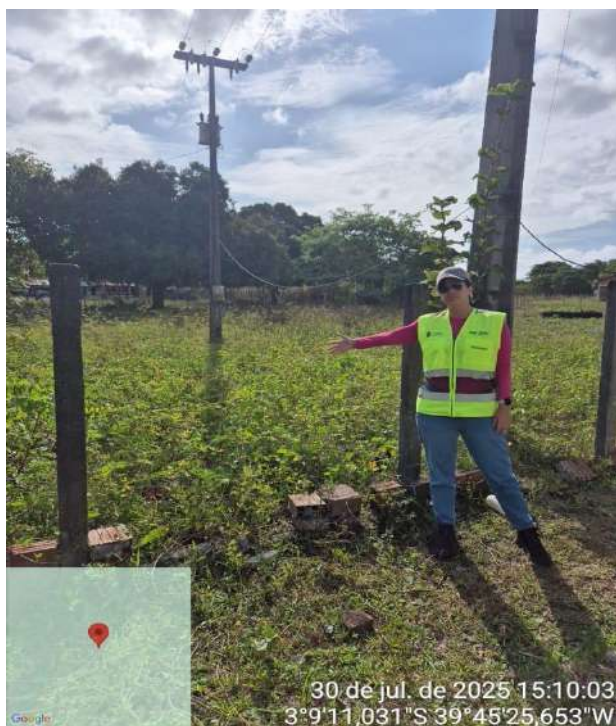
**Foto 171** - Sem cercamento adequado.

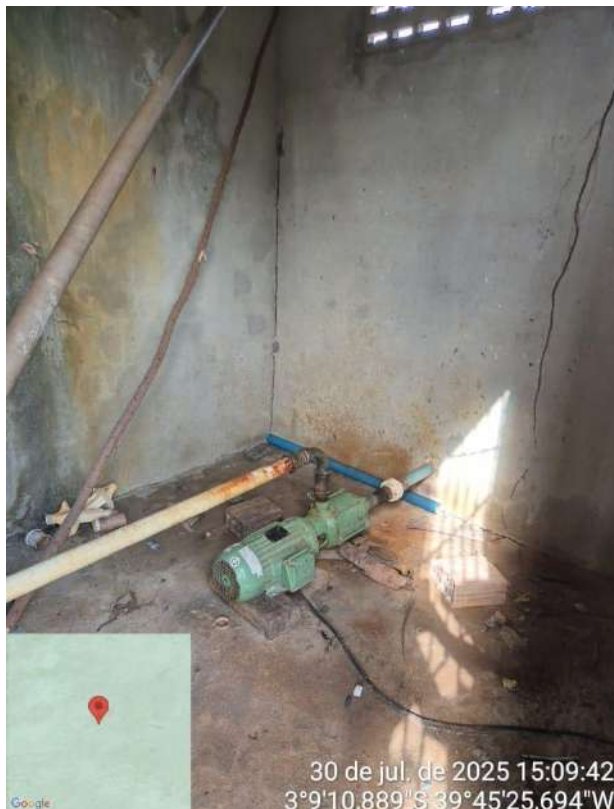
**Foto 173** - Base da bomba inadequada.
