**RELATÓRIO DE DIAGNÓSTICO  
SIMPLIFICADO  
RDS/CSB/0008/2025  
(NUP: 13012.005460/2025-01)**

**Assunto:** Diagnóstico do Sistema de  
Abastecimento de Água de Amontada

**COORDENADORIA DE SANEAMENTO BÁSICO**

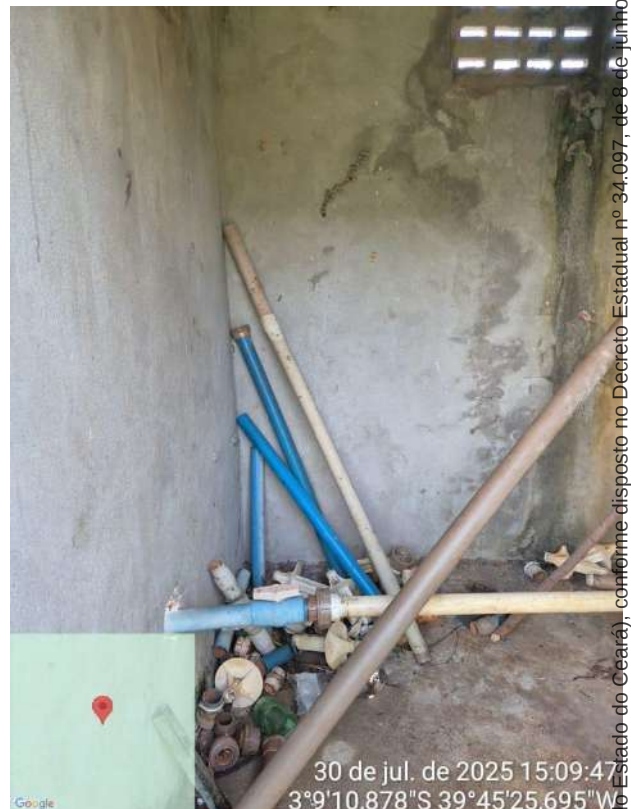
- Ausência de identificação (**Foto 169**);
- Portão de acesso oxidado (**Foto 170**);
- Sem cercamento adequado (**Fotos 171 e 172**);
- Base da bomba inadequada (**Foto 173**);
- Acúmulo inadequado de material (**Foto 174**);

**Foto 174** - Acúmulo inadequado de material.

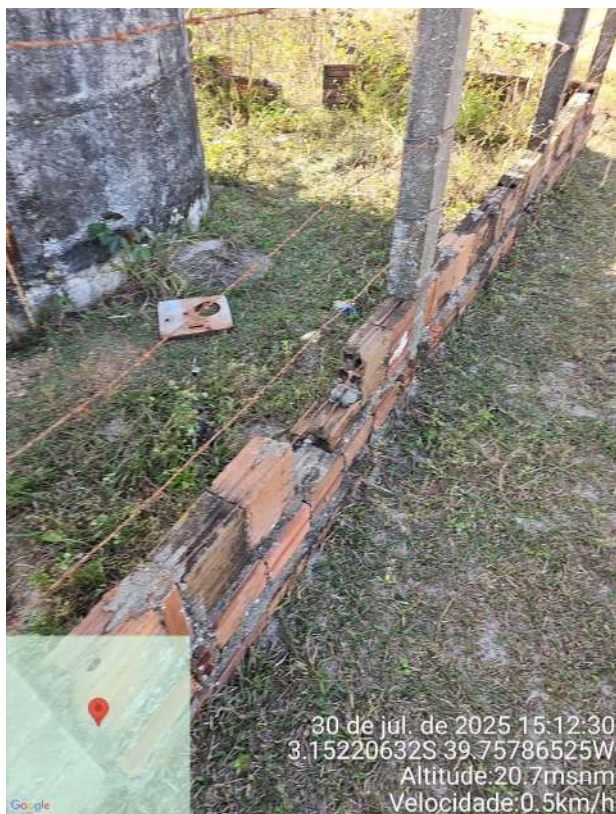
- Pintura deteriorada (**Foto 177**);
- Cerca com defeito e mureta quebrada (**Fotos 178 e 179**);
- Presença de cupim (**Fotos 180 e 181**);
- Vazamento (**Fotos 182 e 183**);
- Apoio da tubulação de descarte inadequado (**Foto 184**);
- Escada danificada, presa apenas por arame, oferecendo risco de acidente (**Fotos 185 e 186**);
- Sem escada danificada e guarda-corpo (**Foto 187**);
- Quadro de comando em péssimo estado de conservação (**Foto 188**).

**Foto 179** - Cerca com defeito e mureta quebrada.

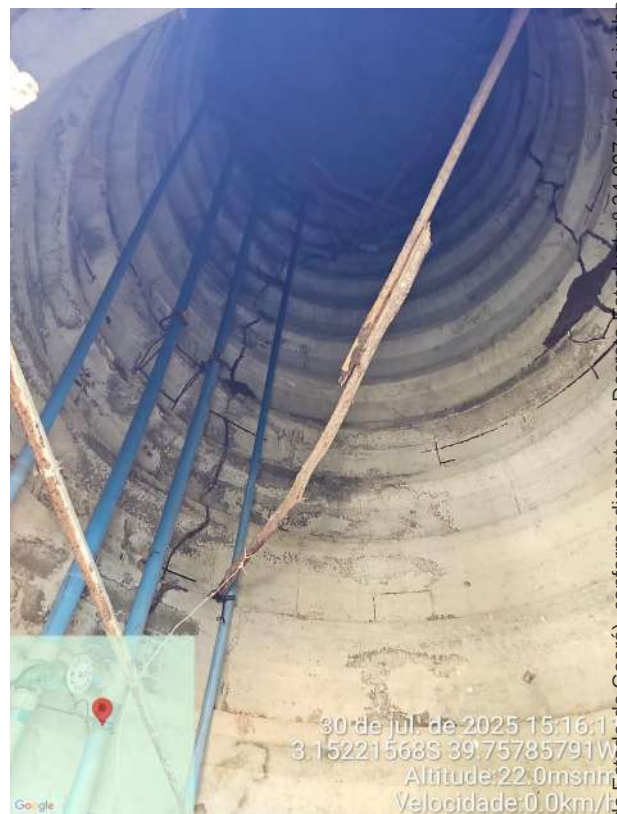
**Foto 180** - Presença de cupim.

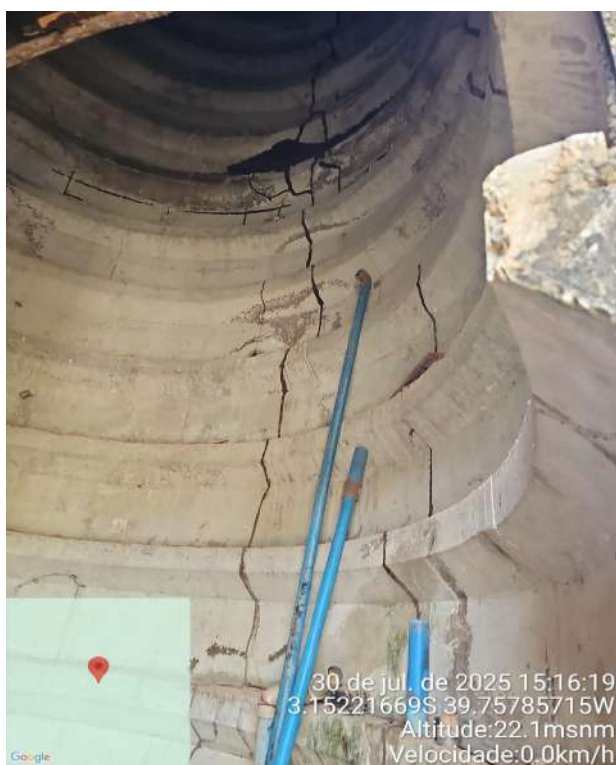
**Foto 181** - Presença de cupim.

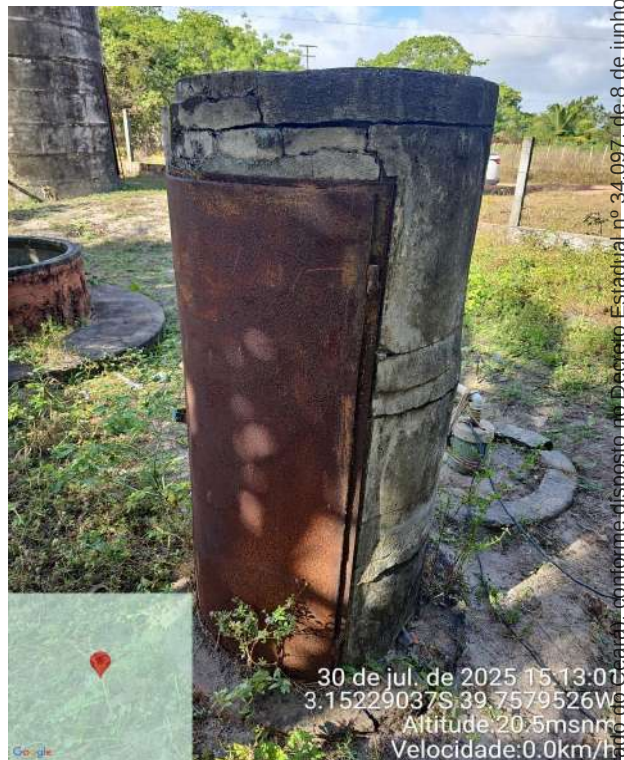
**Foto 188** - Quadro de comando em péssimo estado de conservação.

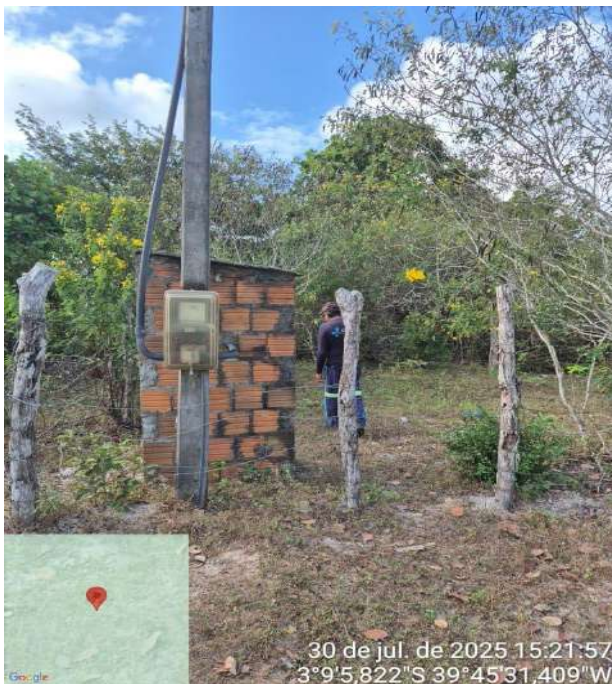
- Ausência de identificação (**Foto 189**);
- Sem proteção e isolamento (**Foto 190**).

**Foto 189** - Ausência de identificação.

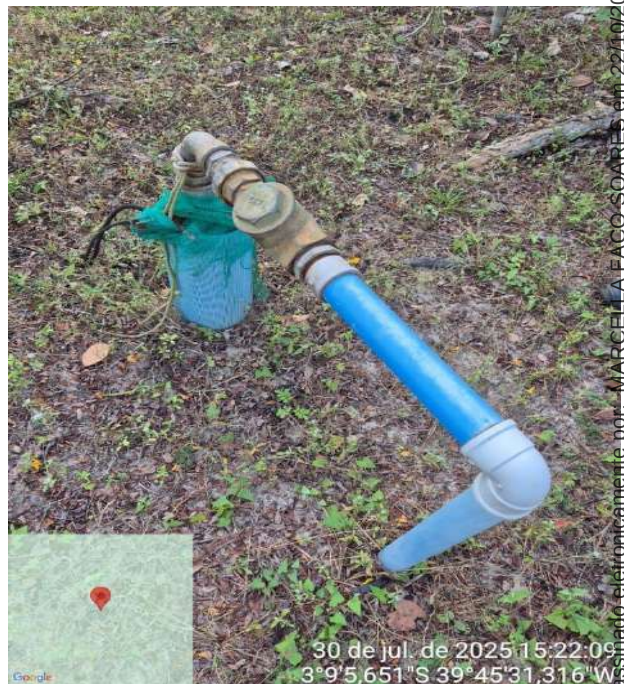
**Foto 190** - Sem proteção e isolamento.

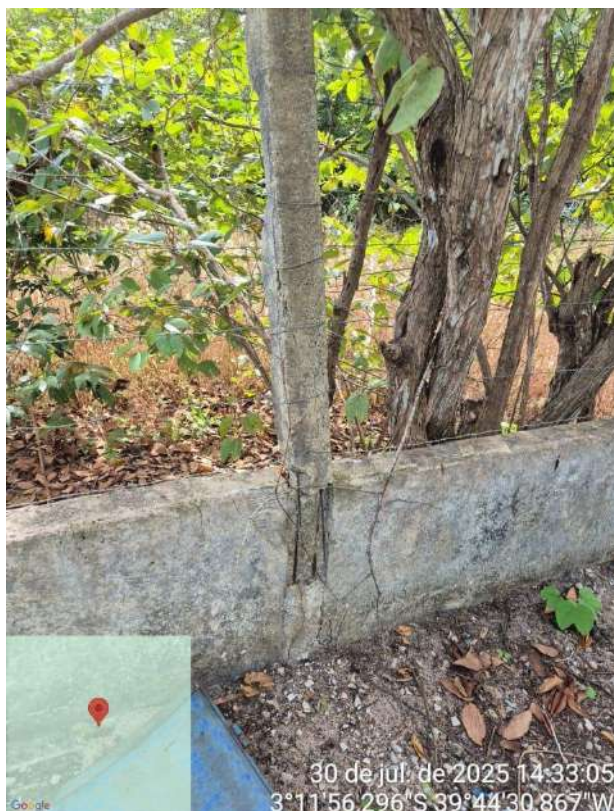
- Sem identificação e pintura deteriorada (**Foto 197**);
- Cerca com defeito, armadura exposta (**Fotos 198 e 199**);
- Tampa do poço quebrada (**Foto 200**);
- Porta da casa de comando quebrada (**Fotos 201 e 202**).

**Foto 199** - Cerca com defeito.

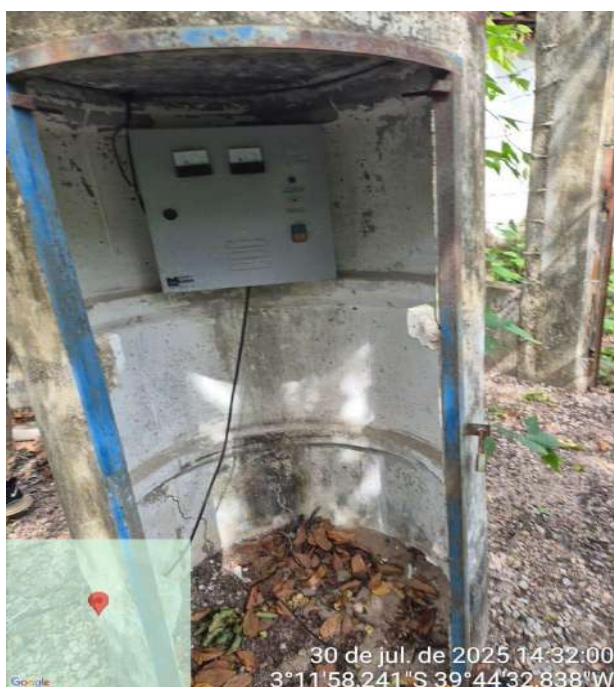
**Foto 201** - Porta da casa de comando quebrada.

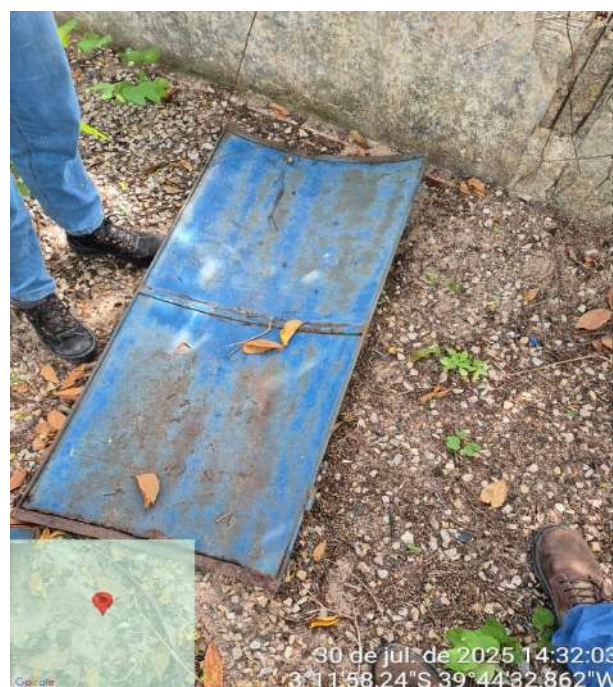
**Foto 202** - Porta da casa de comando quebrada.

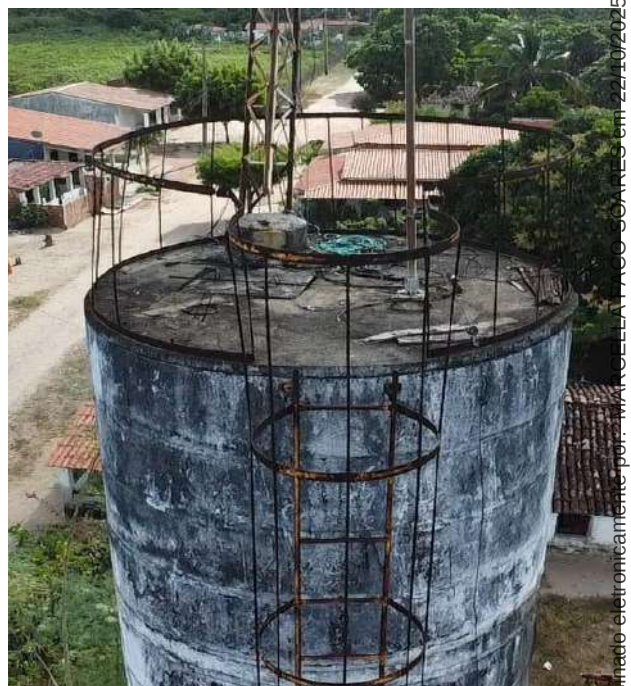
- Sem identificação e pintura deteriorada (**Foto 203**);
- Portão oxidado (**Foto 204**);
- Escada e guarda-corpo oxidados (**Fotos 205 e 206**);
- Torre metálica inclinada, oferecendo risco de acidente (**Foto 207**).

**Foto 206** - Escada e guarda-corpo oxidados.

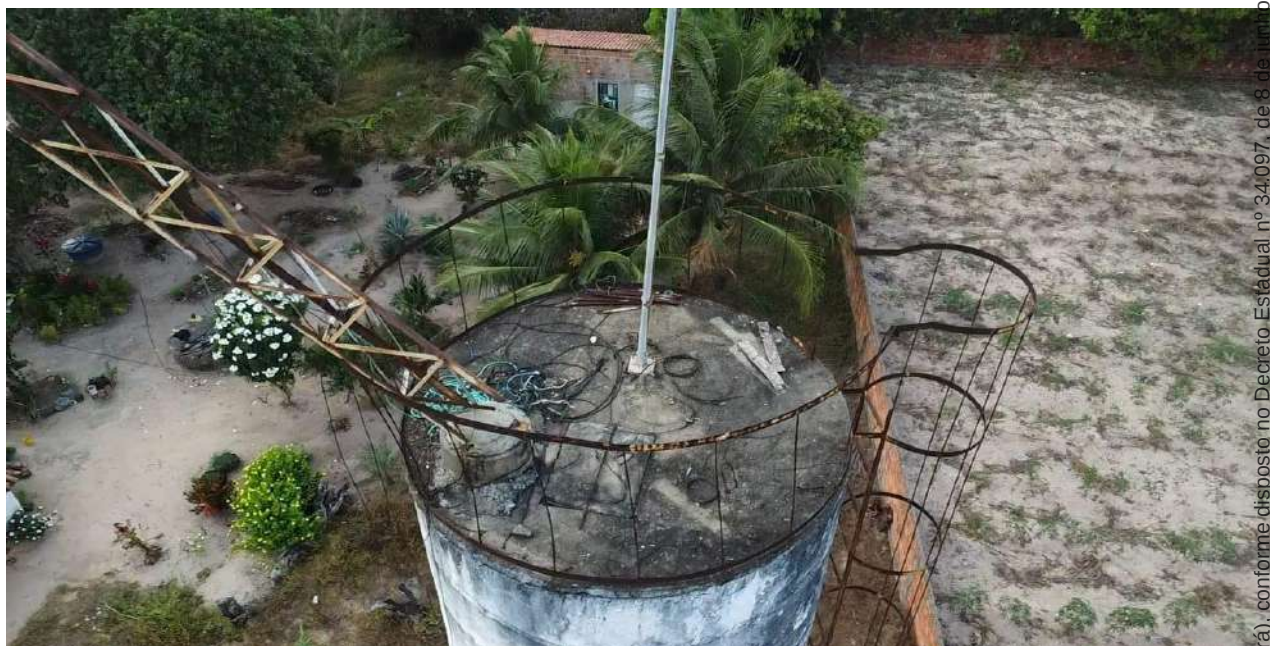
**Foto 207** - Torre metálica inclinada.

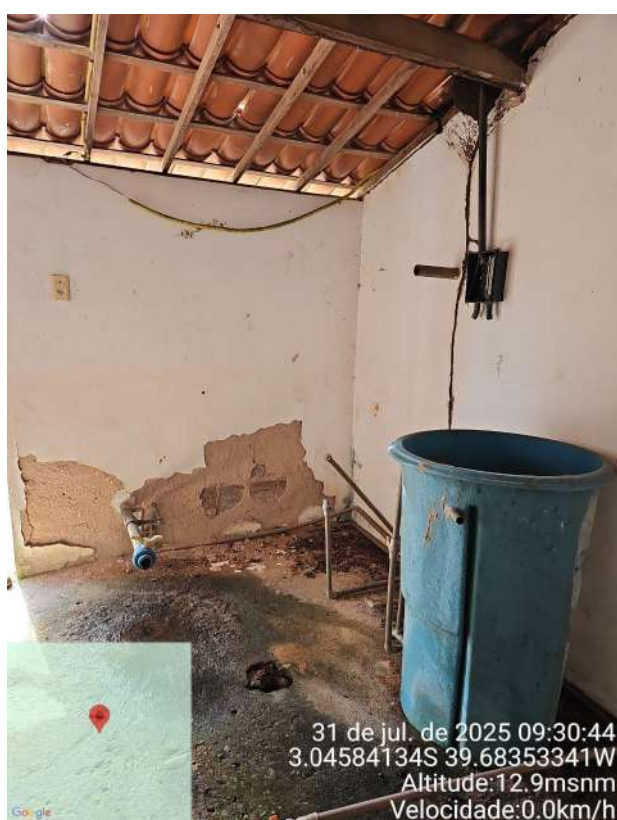
- Sem identificação e pintura deteriorada (**Foto 214 e 215**);
- Parede com reboco caindo, presença de cupim e acúmulo de entulho (**Fotos 216 e 217**);

**Foto 216** - Parede com reboco caindo e presença de cupim.

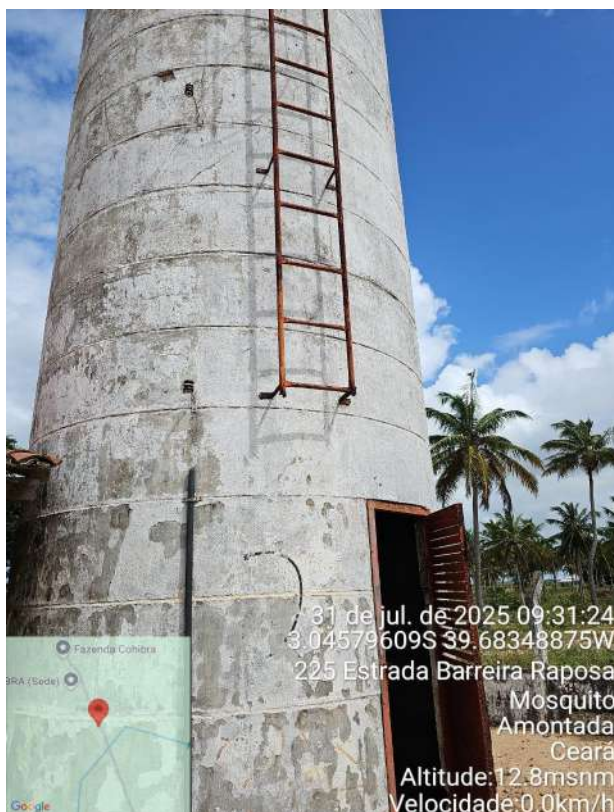
**Foto 220 - Escada danificada e sem guarda-corpo.**

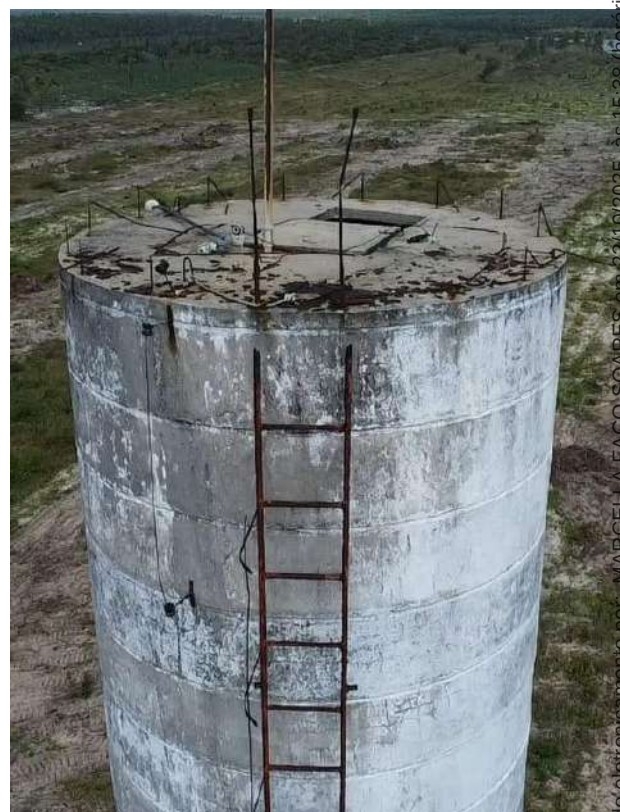
**Foto 221 - Escada danificada e sem guarda-corpo**

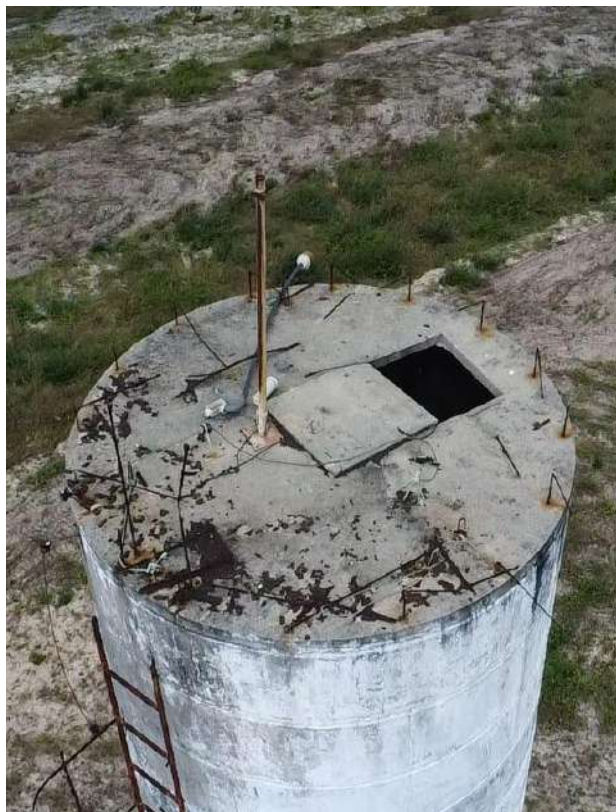
**Foto 222** - Escada danificada e sem guarda-corpo.

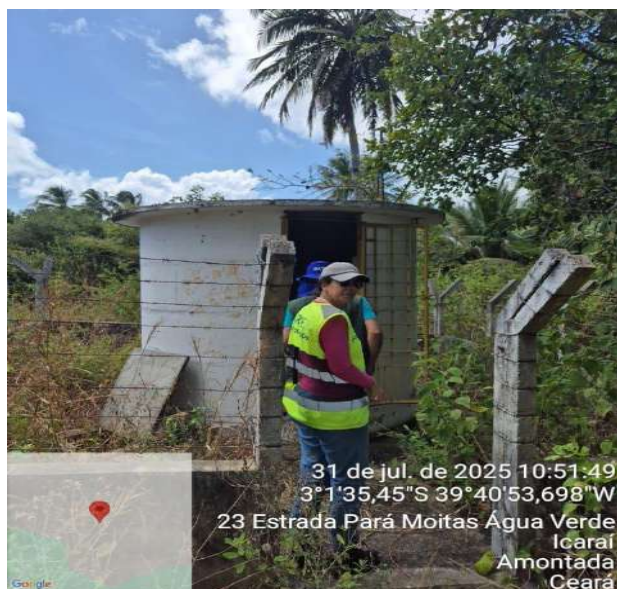
- Ausência de identificação e sem portão de acesso (**Foto 224**);
- Excesso de vegetação (**Foto 225**);
- Acúmulo de sujeira no fundo (**Foto 226**);
- Perfuração no teto (**Foto 227**).

**Foto 224** - Ausência de identificação e sem portão de acesso.

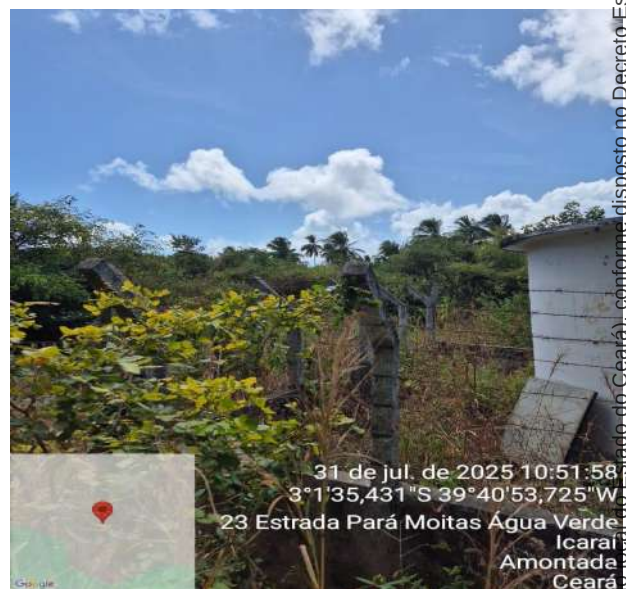
**Foto 225** - Excesso de vegetação.

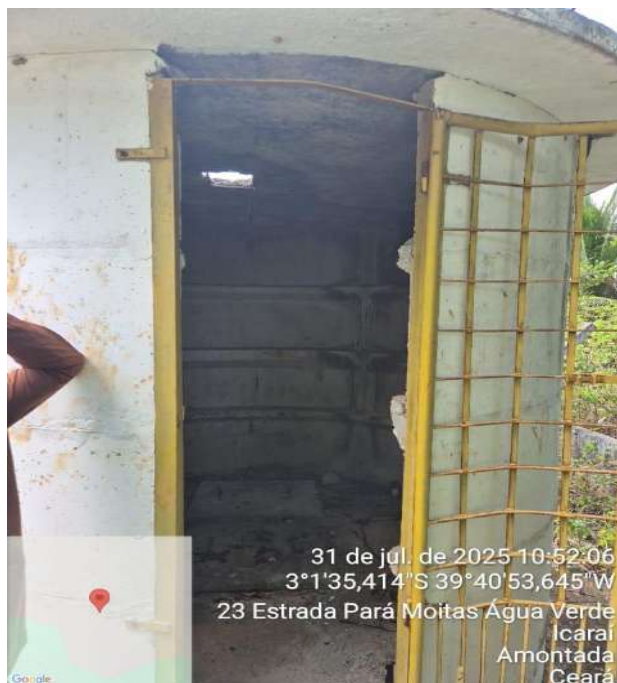
**Foto 226** - Acúmulo de sujeira no fundo.

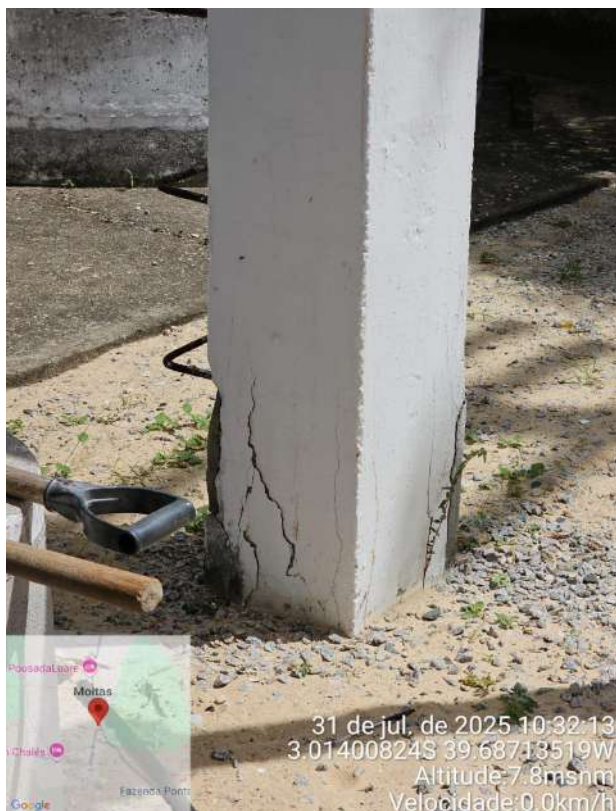
- Sem identificação e pintura deteriorada (**Fotos 234 a 236**);
- Reservatório com rachaduras (**Fotos 237 a 240**);
- Tampa do reservatório deslocada, escadas e guarda-corpos oxidados e danificados (**Fotos 241, 242, 245, 246 e 249**);
- Sem portão e com restos da escada (**Foto 243**);
- Presença de vazamento (**Foto 244**);
- Reservatórios com tampas deslocadas (**Fotos 247 e 248**).

**Foto 238** - Reservatório com rachaduras.

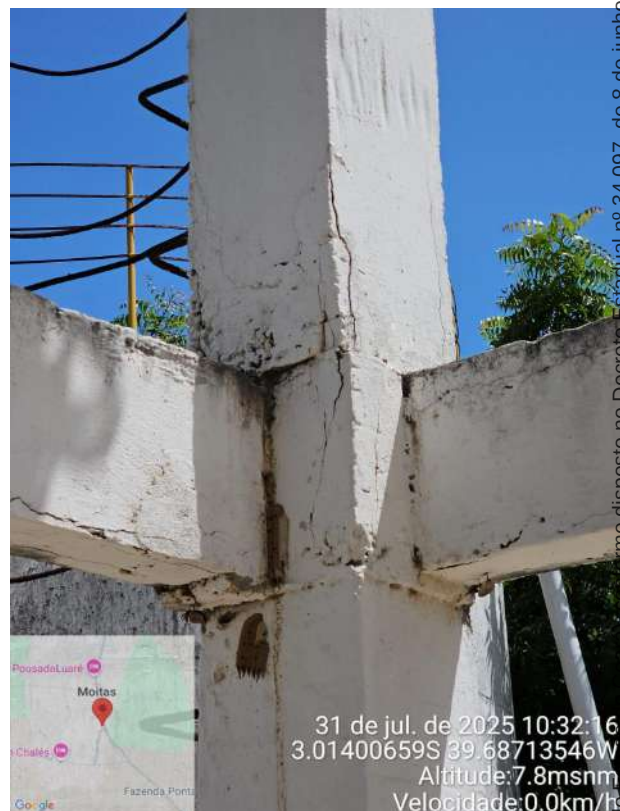
**Foto 239** - Reservatório com rachaduras

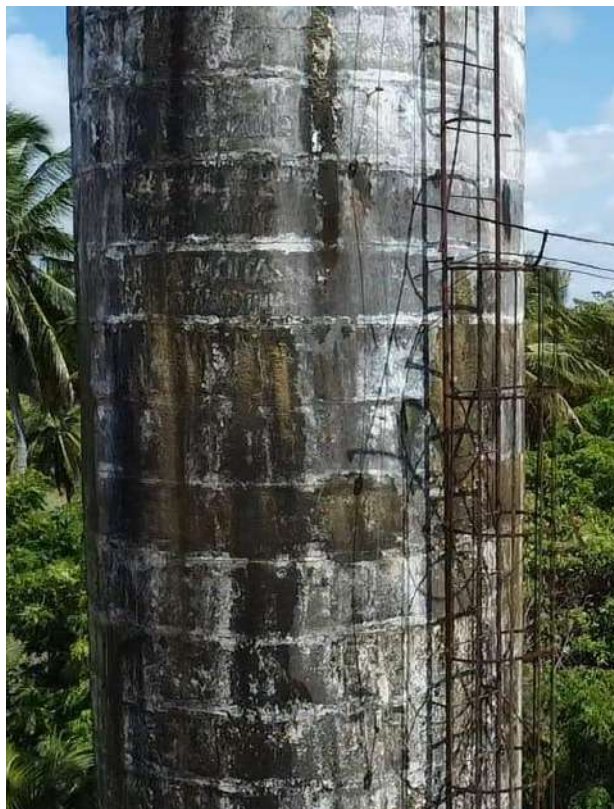
**Foto 241** - Escada e guarda-corpo oxidados e danificados.

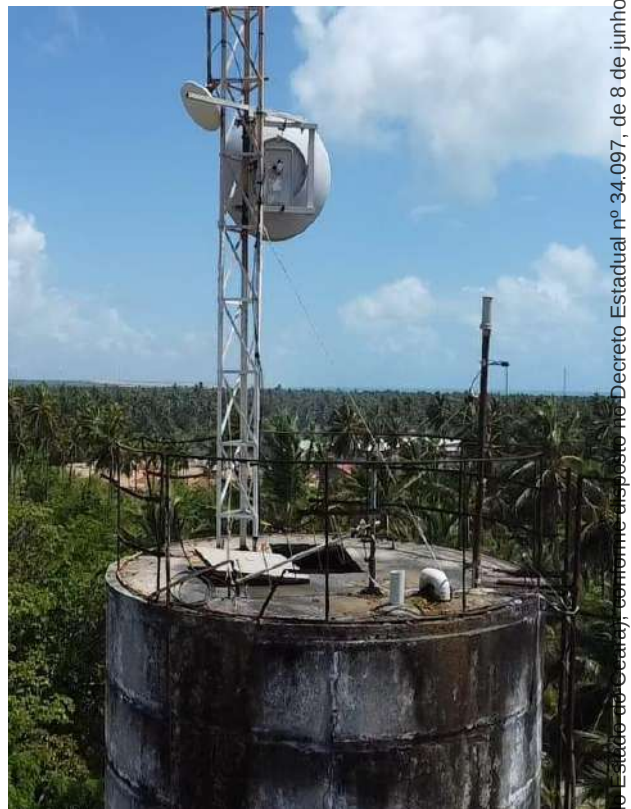
**Foto 242** - Tapa deslocada e guarda-corpo oxidado e danificado.

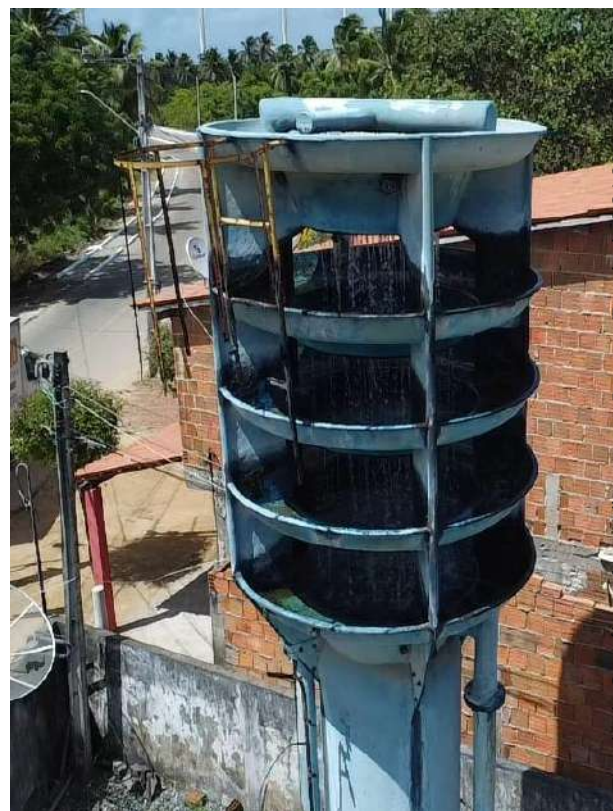
**Foto 246** - Escada oxidada e danificada.

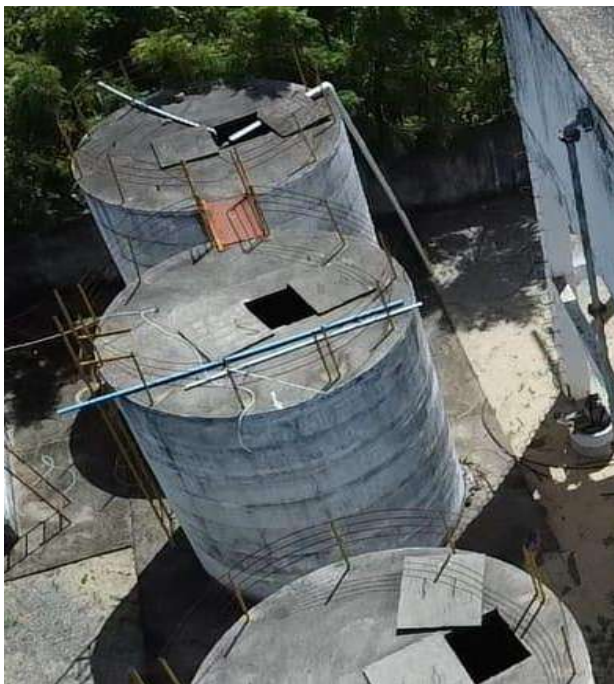
**Foto 248** - Reservatórios com tampas deslocadas.

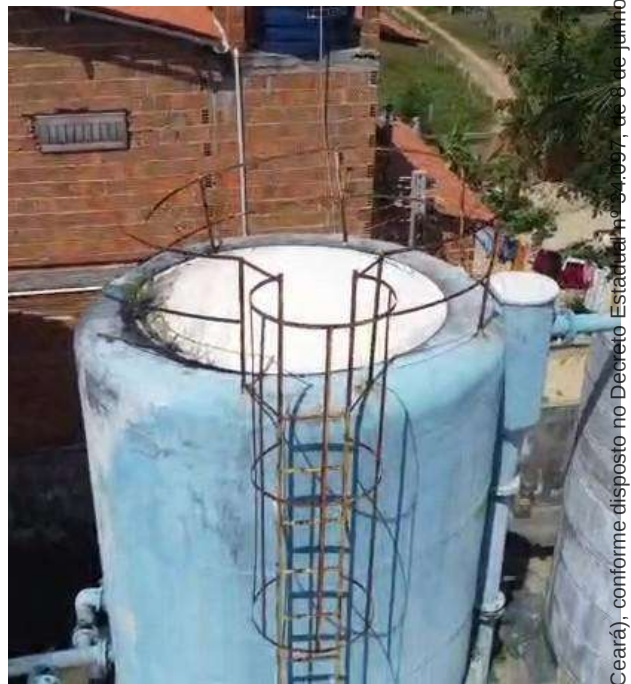
**Foto 249** - Escada oxidada e guarda-corpo danificado.

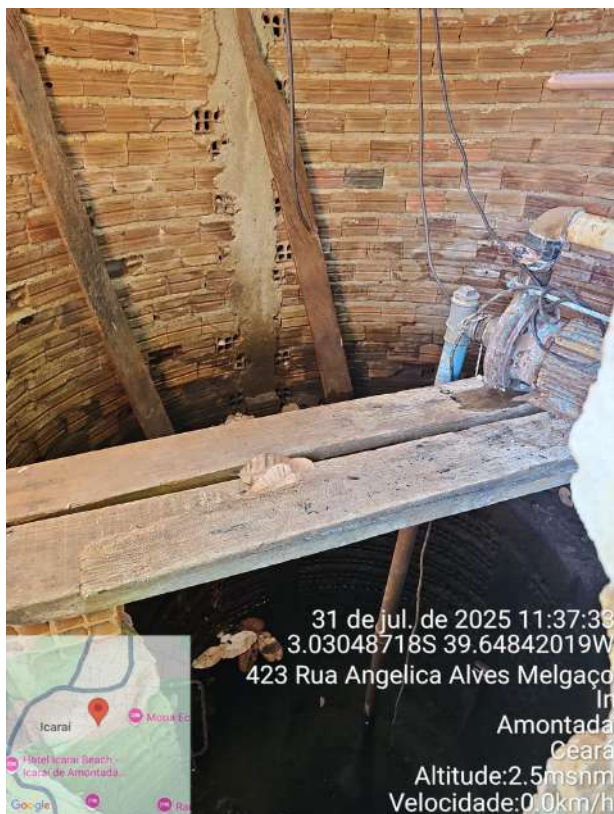
- Sem identificação e pintura deteriorada (**Foto 250**);
- Parede externa com defeito (**Foto 251**);
- Estrutura precária, base da bomba e fiação inadequadas (**Fotos 252 a 254**);
- Presença de sujidades na água (**Foto 255**).

**Foto 252** - Estrutura precária, base da bomba e fiação inadequadas.

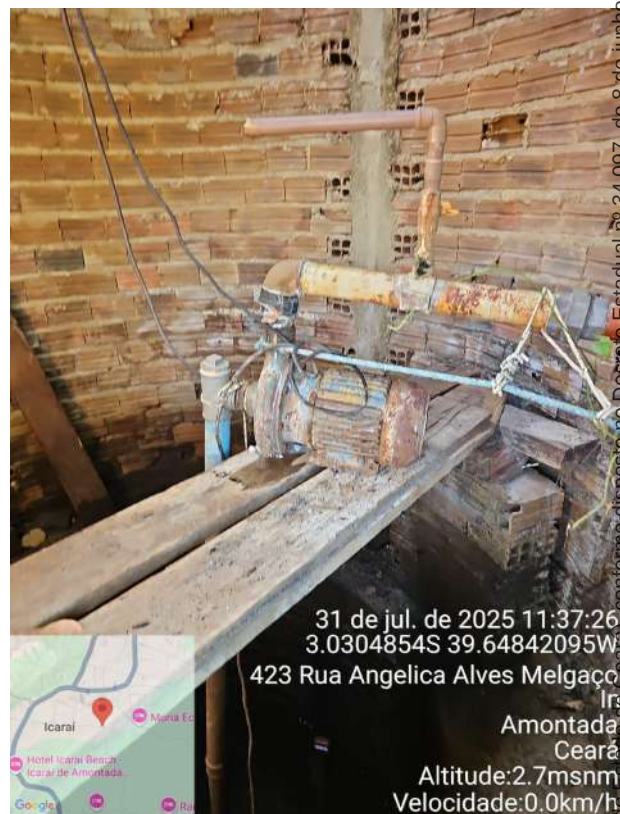
**Foto 253** - Estrutura precária, base da bomba e fiação inadequadas.

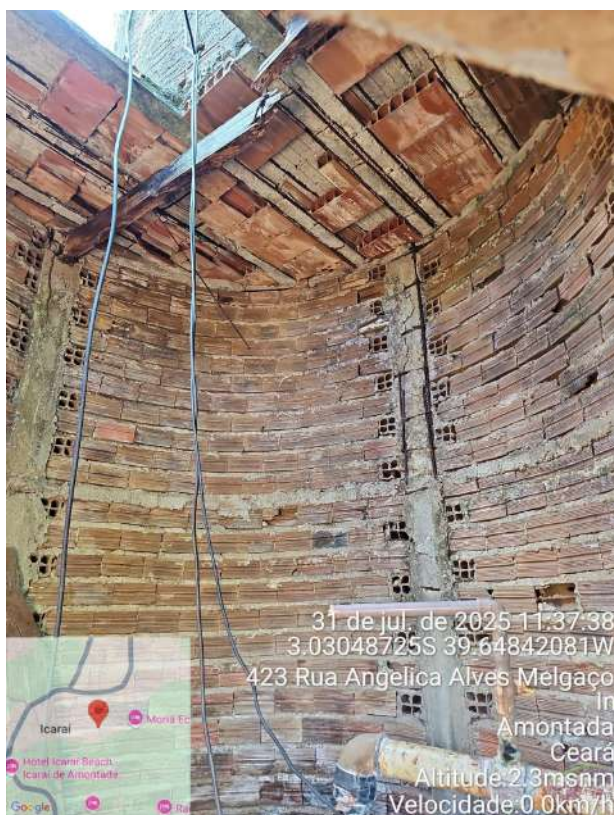
**Foto 254** - Estrutura precária e fiação inadequada.

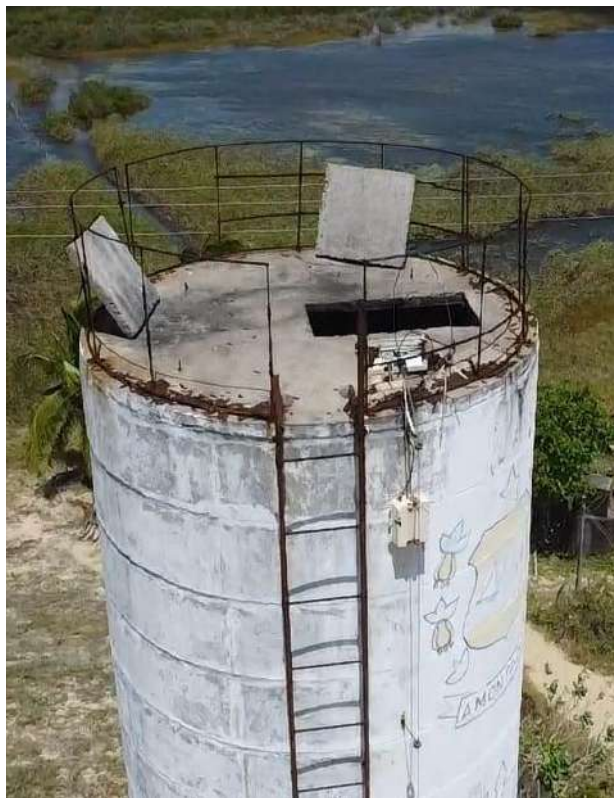
- Pintura deteriorada, escada e guarda-corpo oxidados e danificados (**Fotos 256 a 259**);
- Tampa deslocada (**Foto 260**).

**Foto 259** - Escada e guarda-corpo danificados.
