RELATÓRIO DE FISCALIZAÇÃO

RF/CSB/0081/2011

Assunto: Fiscalização do Sistema de Abastecimento de Água do Município de Acaraú

COORDENADORIA DE SANEAMENTO BÁSICO

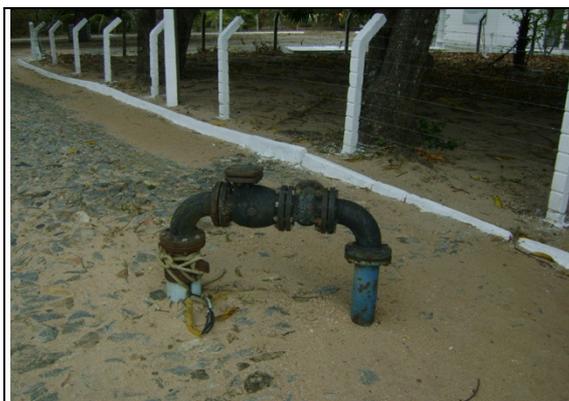
- No poço **PT-01** (**Foto 1 a 3**), verificaram-se:
 - Ausência de identificação (**Foto 1**);
 - Ausência de laje de proteção (**Foto 1**);
 - Existência de iluminação noturna (**Foto 2**);
 - Quadro de comando localizado na casa de abrigo da EEAT-02 (**Foto 3**).

Foto 1 – PT-01: Sem identificação.

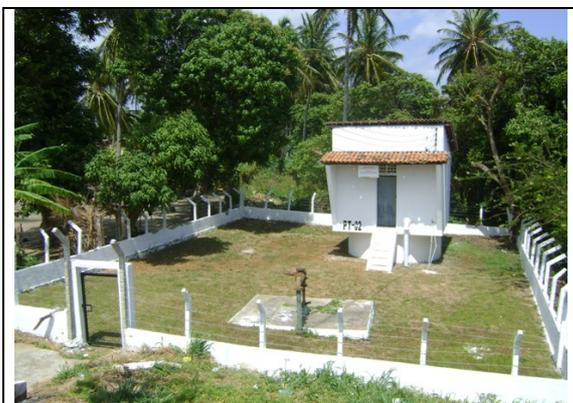
- O poço **PT-02** (**Fotos 4 a 7**) encontra-se devidamente cercado, apresenta bom estado de conservação e limpeza, entretanto, o quadro de comando encontra-se oxidado (**Foto 6**);

Foto 4 – PT-02: Vista da área.

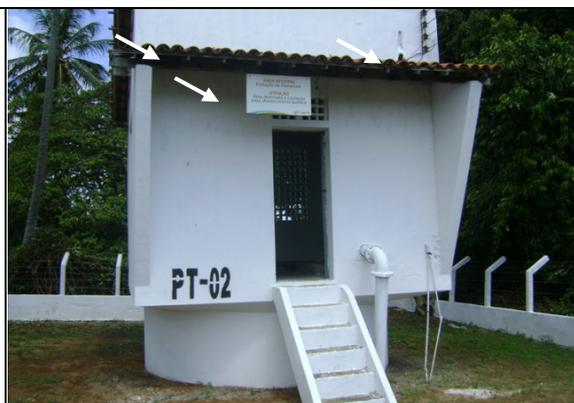
Foto 5 – PT-02: Vista da casa de abrigo do quadro de comando.

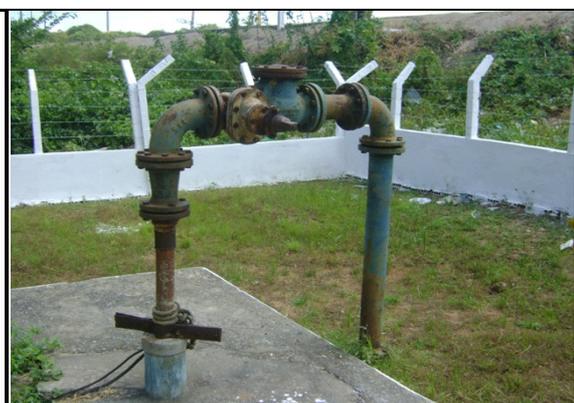
Foto 7 – PT-02: Tubulação de recalque.

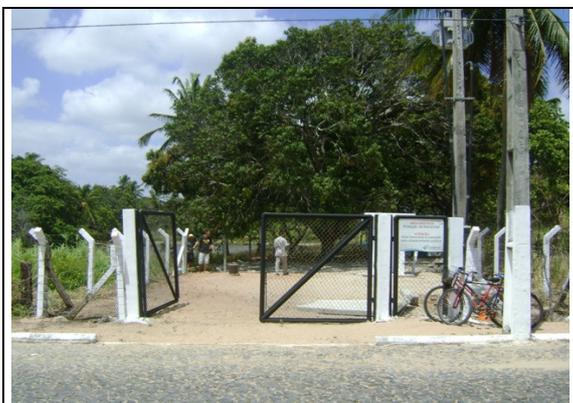
- O poço **PT-03** (**Fotos 8 a 11**) encontra-se devidamente cercado, apresenta bom estado de conservação e limpeza, entretanto, verificou-se ausência de iluminação noturna externa e interna (**Foto 9**). Na ocasião da inspeção da ARCE, a cerca de proteção estava sendo consertada (**Foto 12**).

Foto 8 – PT-03: Vista da área.

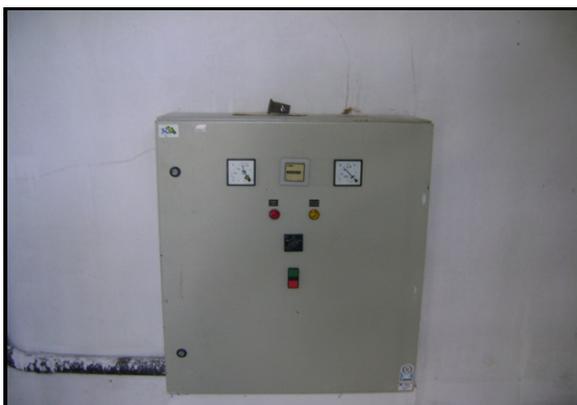
Foto 10 – Vista do Quadro de comando.

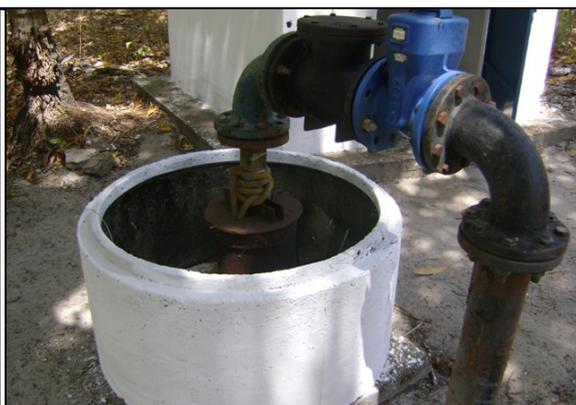
Foto 11 – PT-03: Tubulação de recalque.

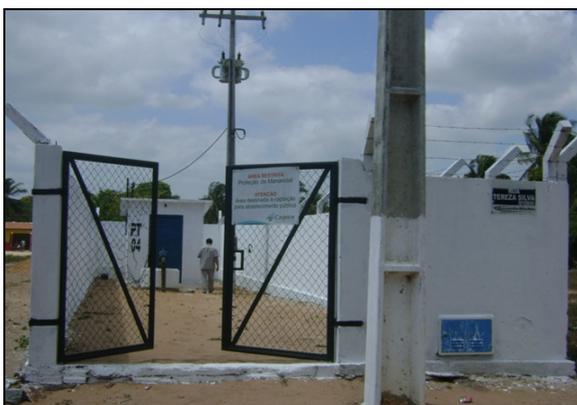
- O poço **PT-04** (**Fotos 13 a 16**) encontra-se devidamente cercado, apresenta bom estado de conservação e limpeza, entretanto, verificou-se ausência de iluminação noturna externa (**Foto 14**);

Foto 13 – PT-04: Vista da área.

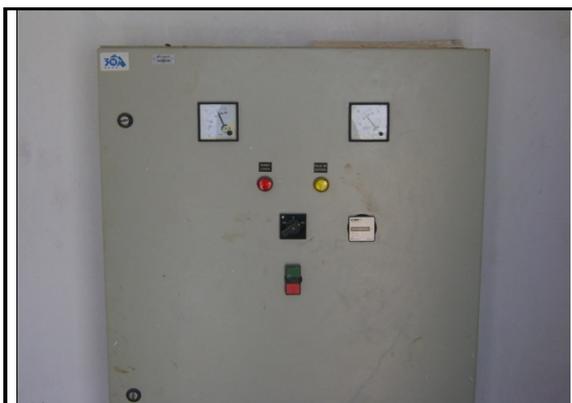
Foto 15 – Vista do Quadro de comando.

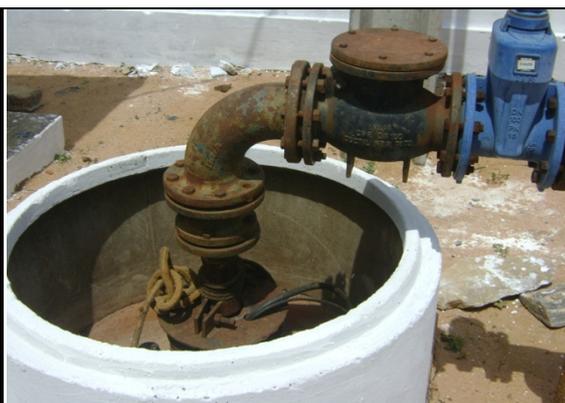
Foto 16 – PT-04: Tubulação de recalque.

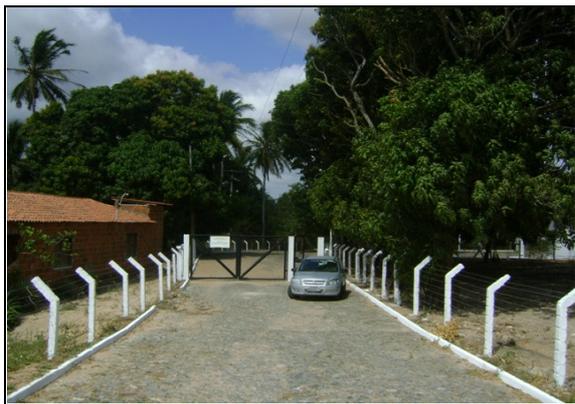
- Segmento Auditado: segurança, conservação e limpeza
 - A área do tratamento encontra-se devidamente identificada, delimitada (muro) e apresenta bom estado de conservação e limpeza (**Foto 17**);
 - O tratamento é realizado por simples desinfecção com cloro gasoso;
 - O Sistema Abastecimento de Água de Acaraú possui Licença de Operação da Superintendência Estadual do Meio Ambiente – SEMACE, com validade até 31/3/2012 (fls. 162 a 164, do Processo PCSB/CSB/0469/2011).

Foto 17 – Vista da área do tratamento.

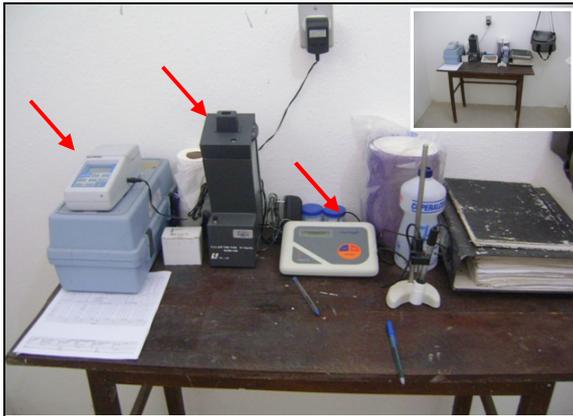
- No laboratório do SAA de Acaraú, as análises são realizadas em uma bancada improvisada utilizando uma mesa de madeira, a pia apresenta corrosão e é desprovida de torneira (**Fotos 18 e 19**);

Foto 18 – Laboratório: Equipamentos turbidímetro, colorímetro e pHmetro.

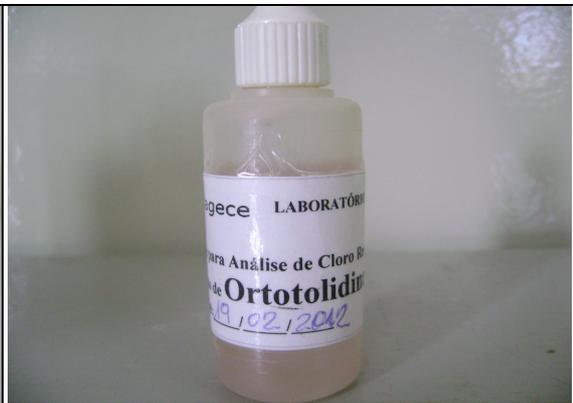
- O reagente químico Ortotolidina, utilizado para análises de cloro residual no aparelho colorimétrico, encontra-se dentro do prazo de validade – 19/02/12 (**Foto 21**);

Fotos 21 – Reagente químico Ortotolidina utilizado nas análises de cloro residual (dentro do prazo de validade – 19/02/2012).

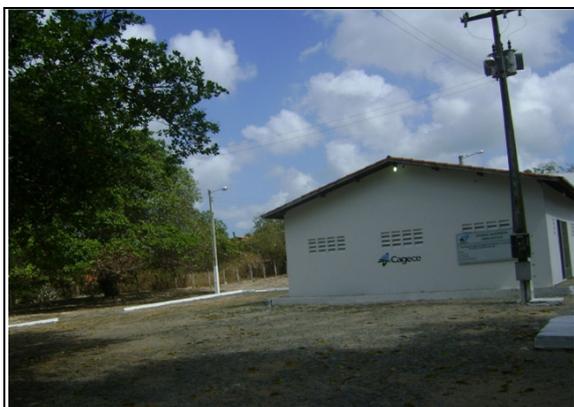
- A casa de química apresenta boas condições de conservação e manutenção (**Foto 24**);
- Não há dosador de flúor, nem previsão para instalação deste equipamento;

Foto 24 – Casa de química e laboratório.

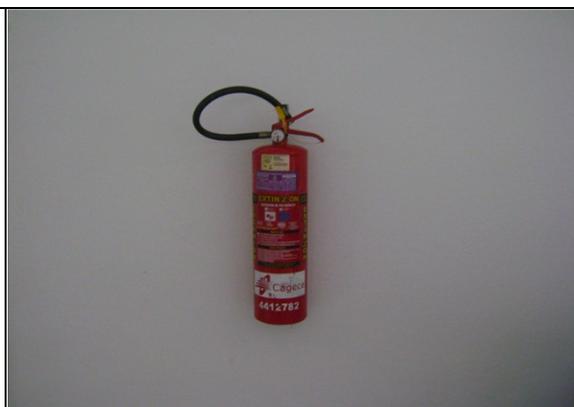
- O extintor de incêndio da ETA está instalado de forma adequada (**Foto 25**);
- O dosador de cloro gasoso apresenta bom estado de conservação e manutenção (**Foto 26**);

Foto 25 – Extintor de incêndio da ETA.

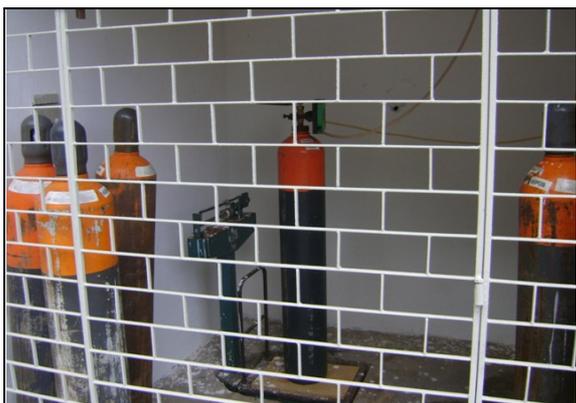
Fotos 26 – Dosador de cloro gasoso.

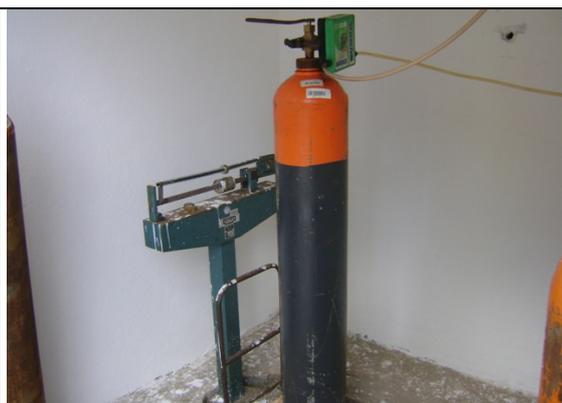
- Os cilindros de cloro gasoso estão bem instalados, segundo normas vigentes (**Foto 27**);
- A casa de química possui peças de reposição e kit de emergência, para o caso de vazamento de cloro (**Foto 28**);

Fotos 27 – Cilindros de cloro gasoso.

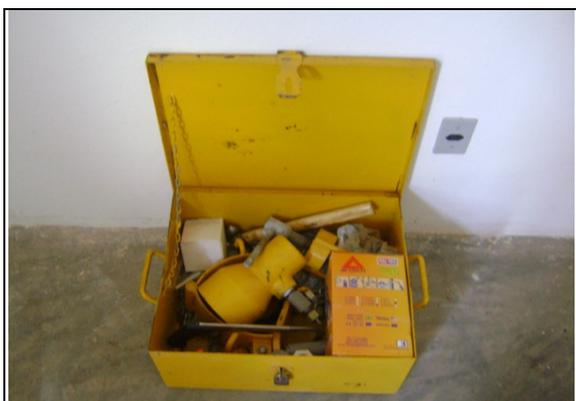
Foto 28 – Kit de emergência e peças de reposição.

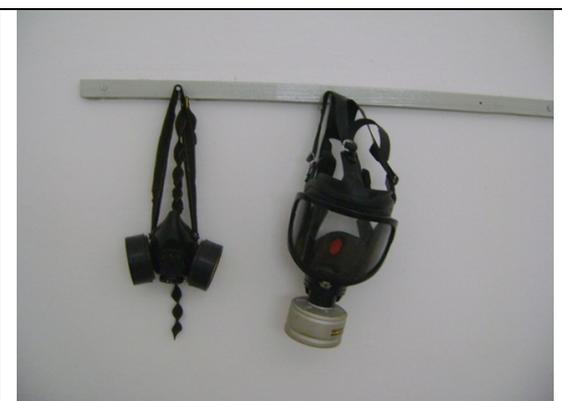
- Dos EPI's disponíveis, verificou-se a existência apenas da máscara de proteção (**Foto 29**);
- A desinfecção por cloro gasoso será substituída pela aplicação de solução de hipoclorito, pois encontra-se instalado o kit-dosador na casa de química, entretanto, segundo o encarregado do núcleo não há previsão para entrar em operação (**Foto 30**);

Foto 29 – EPI's: Máscara de proteção.

- No laboratório do SAA de Acaraú, as análises são realizadas em uma bancada improvisada utilizando uma mesa de madeira, a pia apresenta corrosão e é desprovida de torneira.
- Na casa de química, verificou-se a ausência dos EPI's: luvas, óculos de proteção e avental.

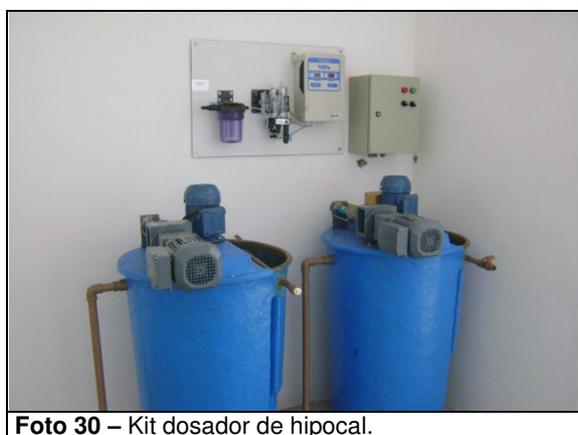
Foto 30 – Kit dosador de hipocal.

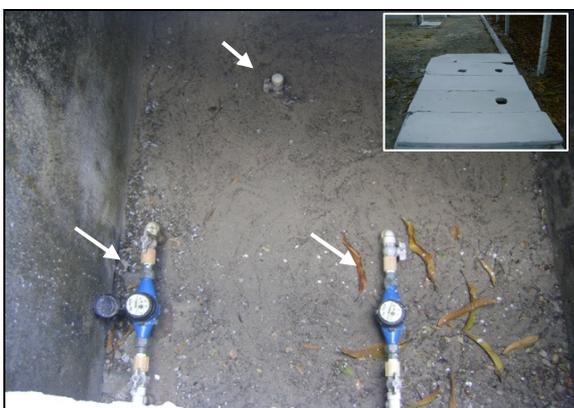
- As adutoras de água bruta possuem 2 (dois) macromedidores proporcionais instalados e 1 (uma) estação pitométrica, entre os PTs e o RAP-01 (**Foto 31**);

Foto 31 – Macromedidor da adutora de água bruta, localizados na entrada do RAP-01.

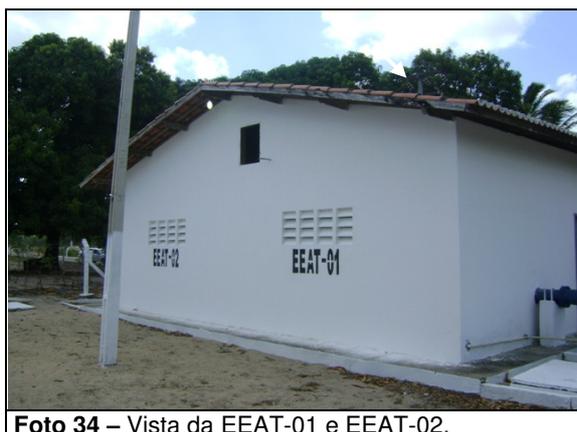
- Os conjuntos moto-bombas estão bem protegidos na casa de comando e encontram-se em bom estado de conservação e manutenção (**Fotos 34 a 36**);
- Os quadros de comando possuem horímetro, amperímetro e voltímetro, em bom estado de conservação (**Fotos 37 e 38**), entretanto, na **EEAT-01** verificou-se que o amperímetro estava danificado (**Foto 37**);
- De acordo com os RECOPs (fls. 7 a 18, do Processo PCSB/CSB/0469/2011), esta unidade do sistema funcionou sem ocorrências relevantes, no período de setembro/10 a agosto/11

Foto 34 – Vista da EEAT-01 e EEAT-02.

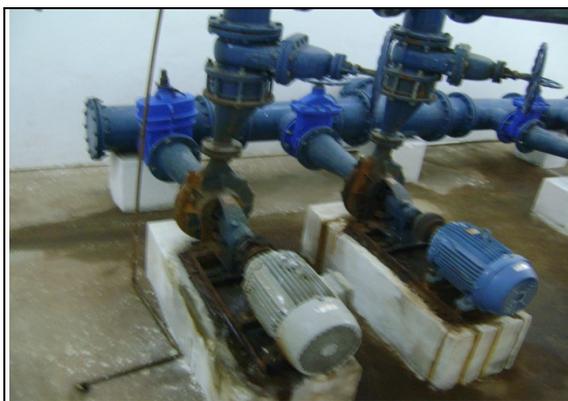
Foto 35– EEAT-01: Conjuntos moto-bombas.

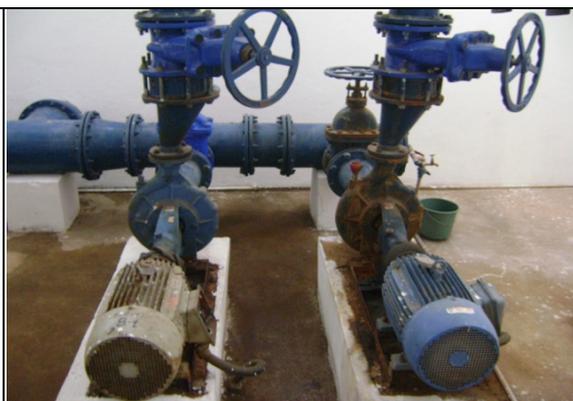
Foto 36 – EEAT-02: Conjuntos moto-bombas.

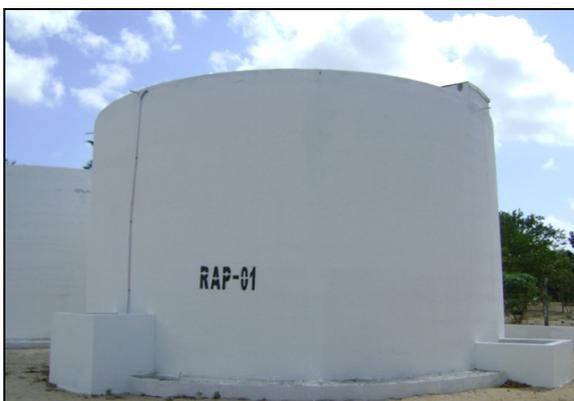
- Os reservatórios **RAP-01** e **RAP-02** (comunicantes) encontram-se em bom estado de conservação e limpeza (**Fotos 39 a 44**), entretanto, no **RAP-02** verificou-se que a escada de acesso não estava totalmente afixada na estrutura do reservatório (**Foto 45**).

Foto 39 – Vista do RAP-01.

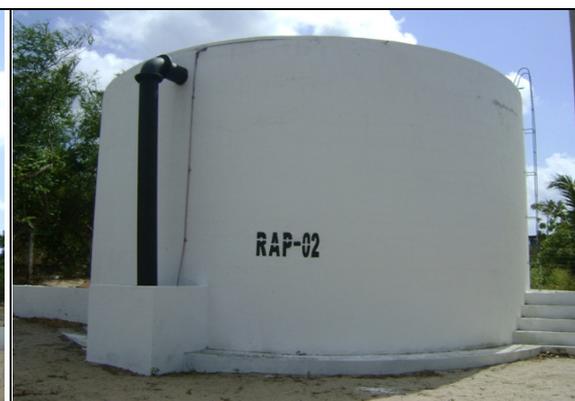
Foto 40 – Vista do RAP-02.

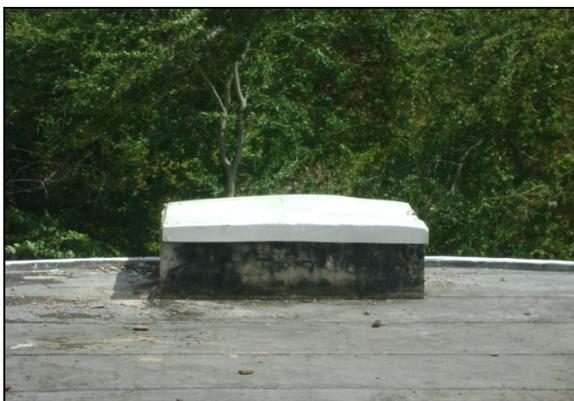
Foto 41 – RAP-01: Inspeção devidamente tampada.

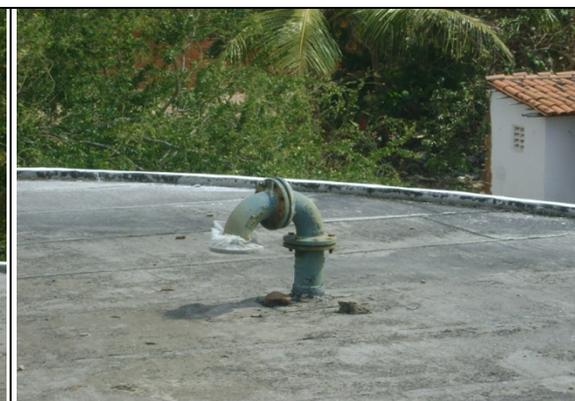
Foto 42 – RAP-01: Tubulação de ventilação apresentando tela de proteção.

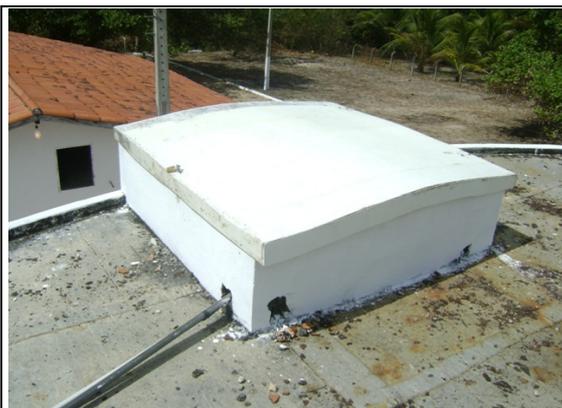
Foto 43 – RAP-02: Inspeção devidamente tampada.

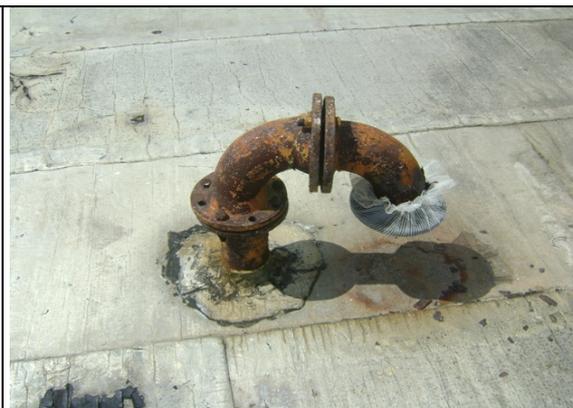
Foto 44 – RAP-02: Tubulação de ventilação apresentando tela de proteção.

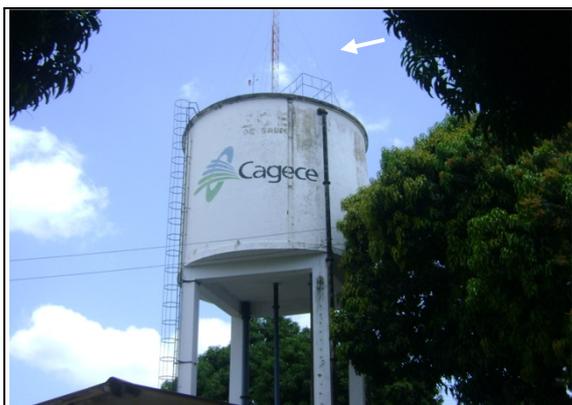
- No reservatório **REL-02 (Foto 51)**, verificaram-se:
 - Existência de guarda corpo na laje de cobertura (**Foto 52**);
 - Existência de sinalizador noturno (**Foto 52**);
 - Escada de acesso comprometida pela corrosão, o que impossibilitou o acesso da equipe de fiscalização à laje de cobertura;

Foto 51 – Vista do REL-02.

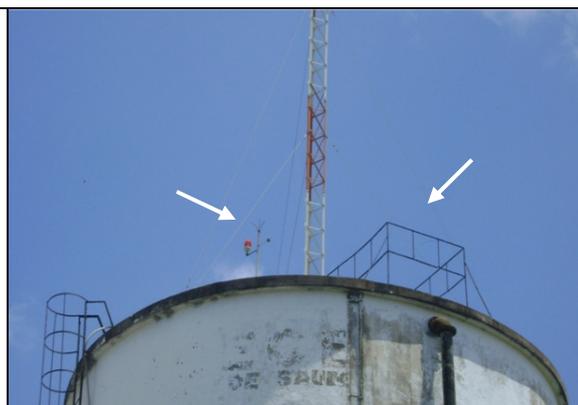
Foto 52 – REL-02: Existência de guarda corpo na laje superior e de sinalizador noturno.

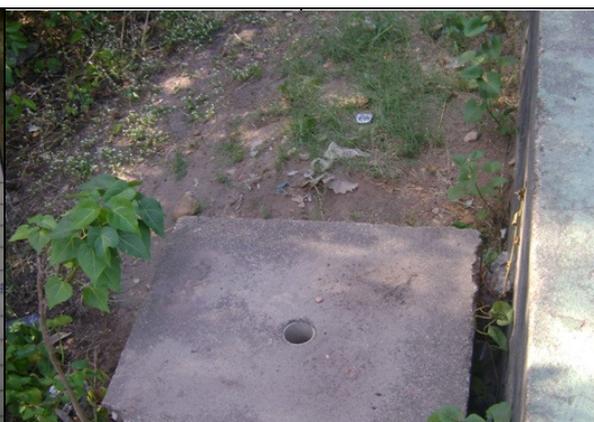
Foto 57 – Registro de descarga localizado na Rua Santo Antônio, Centro.

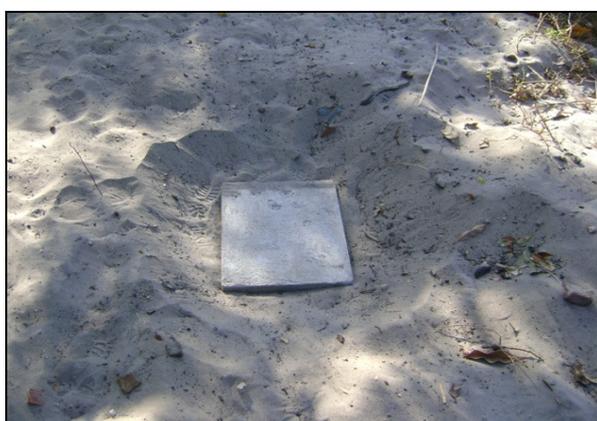
Foto 58 – Registro de descarga localizado na Rua Manoel Lousada, Bairro Pedrinhas.

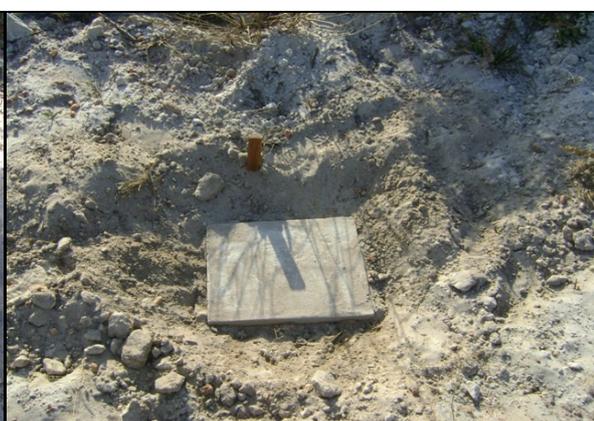
Foto 59 – Registro de descarga localizado no Loteamento São Felipe, Bairro Paulo VI.

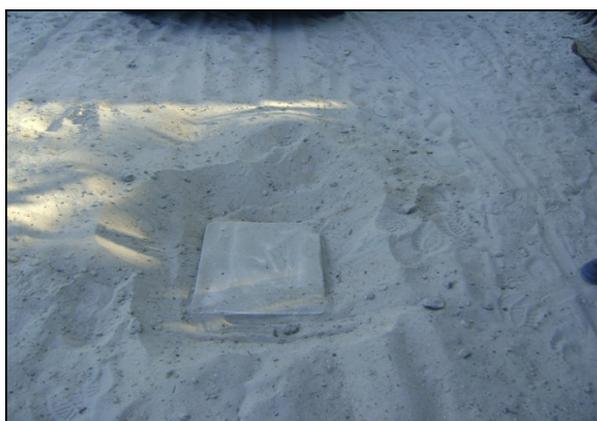
Foto 60 – Registro de descarga localizado na Rua Edgar Sales Moura, Bairro Buriti.

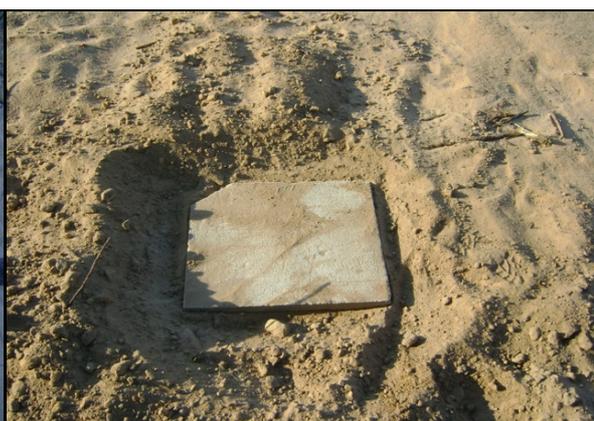
Foto 61 – Registro de descarga localizado na Rua Monsenhor V. Albuquerque, Bairro Buriti.

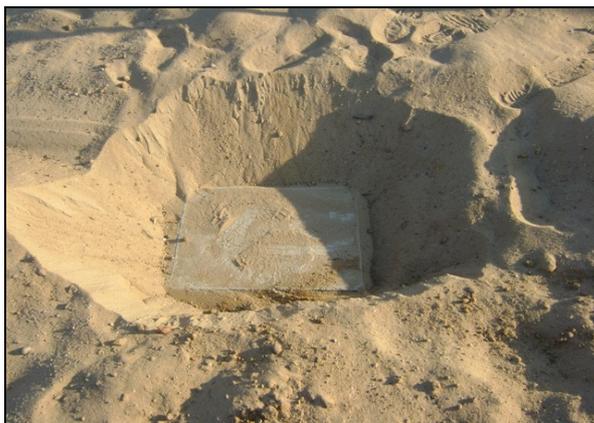
Foto 62 – Registro de descarga localizado na Ruasem Urucará.

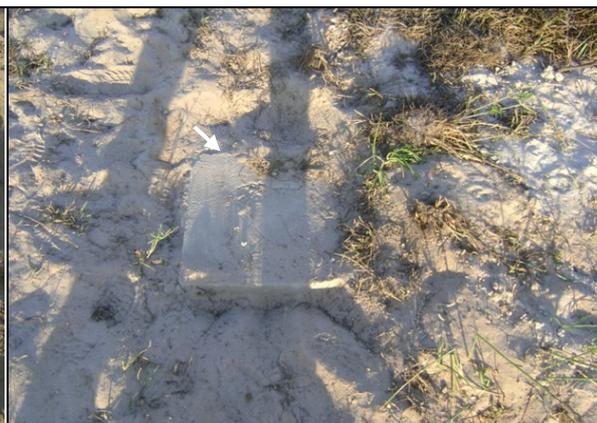
Foto 63 – Registro de descarga localizado na Rua Estrada para Cruz – CE 403.

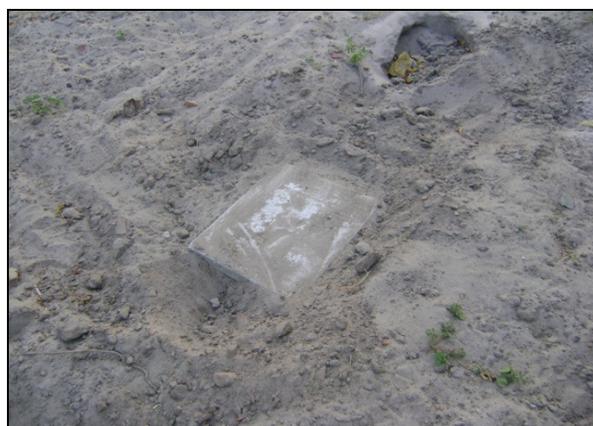
Foto 64 – Registro de descarga localizado na Rua Cosmo Pinto (Cerâmica), Bairro Morada Nova.

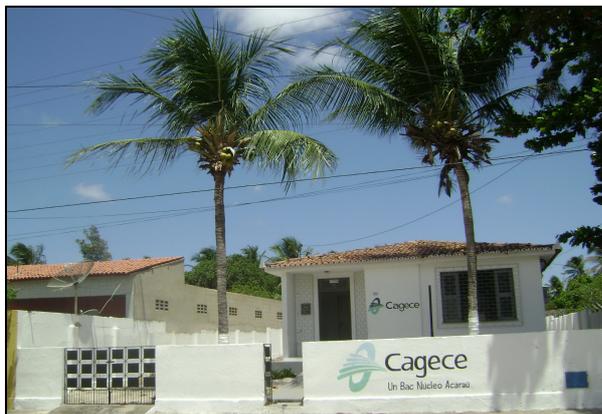
- O sistema dispõe de 1 (um) escritório/loja de atendimento localizado na área do tratamento, na Rua Vigário Xavier, nº 455 – Bairro Outra Banda, com as funções operacionais, atendimento aos usuários e almoxarifado do SAA de Acaraú (**Foto 65**);
- As instalações físicas da loja de atendimento, do escritório operacional e almoxarifado, encontram-se em adequadas condições de limpeza, conforto e funcionalidade (**Fotos 66 a 70**).

Foto 65 – Vista externa do escritório/loja de atendimento ao usuário.

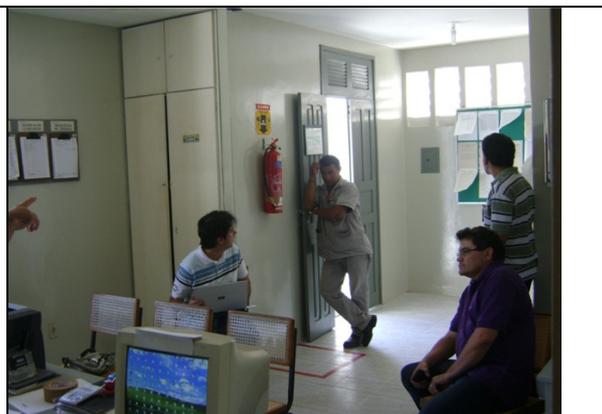
Foto 66 – Vista interna do escritório/loja de atendimento ao usuário.

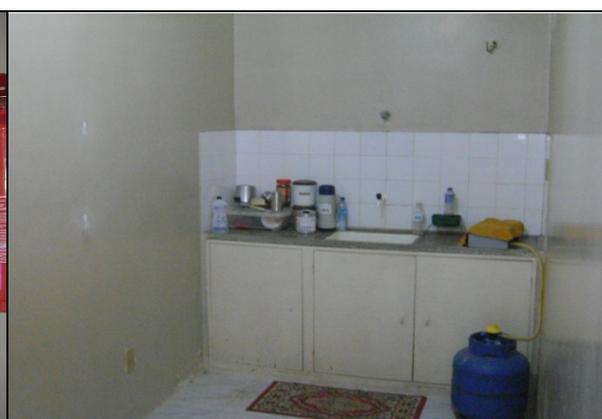
Foto 68 – Copa do escritório/loja de atendimento ao usuário.

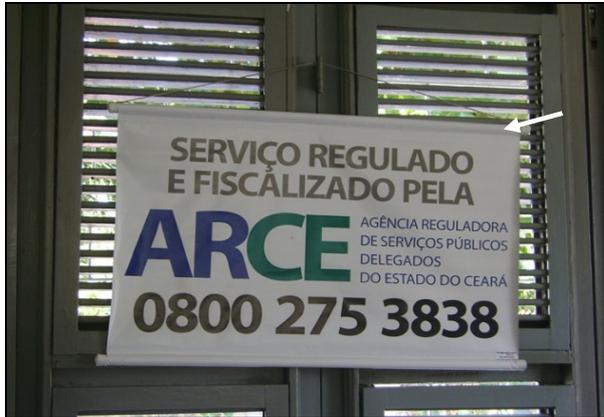
- O escritório/loja de atendimento funciona de segunda a sexta-feira, no horário de 08:00h às 12:00h e de 14:00h às 18:00h;
- Na loja de atendimento ao usuário, o serviço de regulação e fiscalização pela ARCE é divulgado através de *banner* (**Foto 71**);

Foto 71 – Divulgação do teletendimento da ARCE.

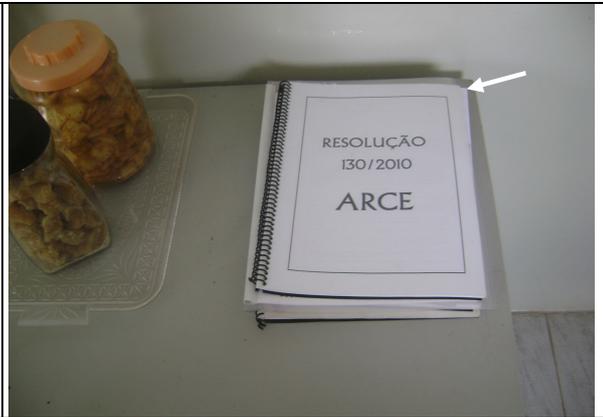
- A loja de atendimento ao usuário de Acaraú utiliza o sistema comercial *on-line*;
- A Resolução nº 130/2010 da ARCE encontrava-se exposta em local de fácil visualização e acesso para consulta do usuário (**Foto 72**);

Foto 72– Resolução nº 130/2010 da ARCE.
