**RELATÓRIO DE FISCALIZAÇÃO**  
**RF/CSB/0067/2012**

Assunto: Fiscalização do Sistema de Abastecimento  
de Água do Município de Várzea Alegre

**COORDENADORIA DE SANEAMENTO BÁSICO**

Fortaleza – CE  
Outubro/2012

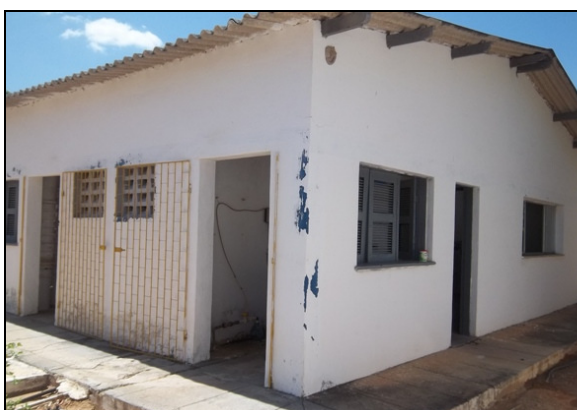
- A casa de química possui edificação própria, localizada na área da ETA (**Foto 5**);
- Os dosadores de PAC, polímero e flúor encontram-se funcionando e em bom estado de conservação e manutenção (**Foto 6**);
- Os cilindros de cloro gasoso apresentam bom estado de conservação e manutenção (**Foto 7**);

**Foto 5** – Casa de química.

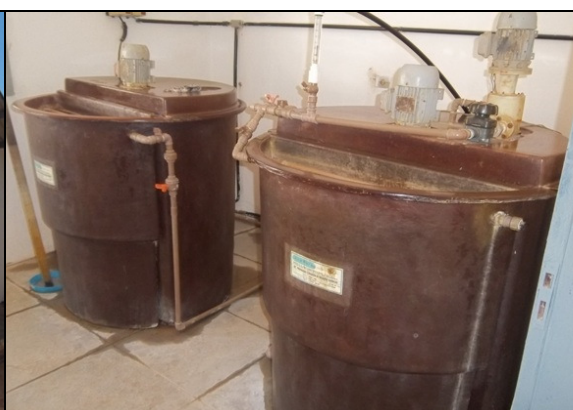
**Foto 6** – Dosadores de PAC e polímero.

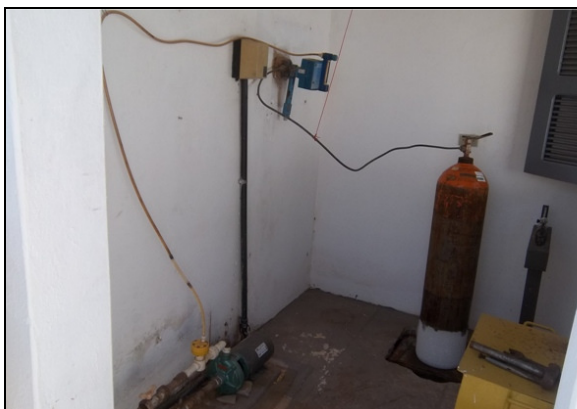
**Foto 7** – Cilindros de cloro.

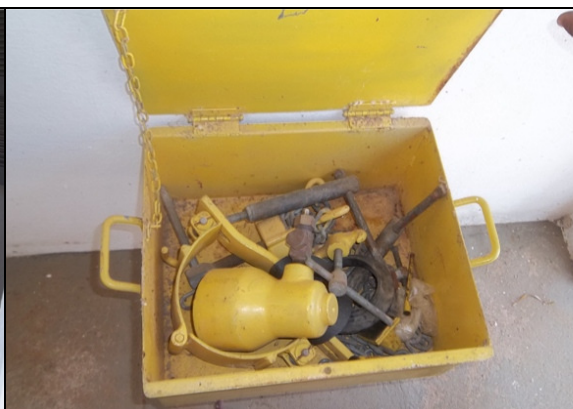
- A casa de química possui kit de emergência e peças de reposição para o caso de ocorrer vazamento de cloro (**Foto 8**);
- A fábrica de cloro está inativa (**Fotos 9 e 10**);
- Os produtos químicos estão armazenados de forma adequada (**Foto 11**);
- O operador possui os EPIs e fardamento necessários às suas atividades (**Foto 12**);
- O dosador de flúor apresenta bom estado de conservação e manutenção (**Foto 13**);
- A casa de química possui extintor de incêndio dentro do prazo de validade (**Foto 14**).

**Foto 8** – kit de peças de reposição.

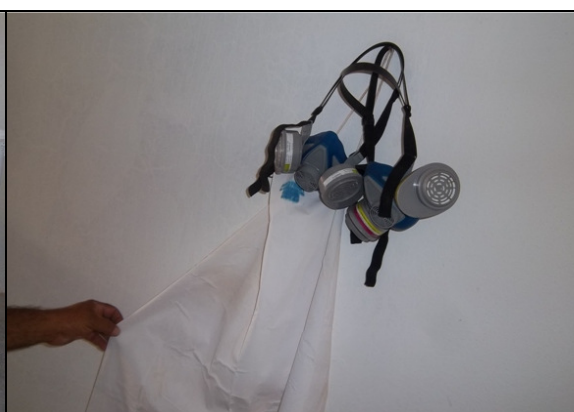
**Foto 12** – EPIs do operador.

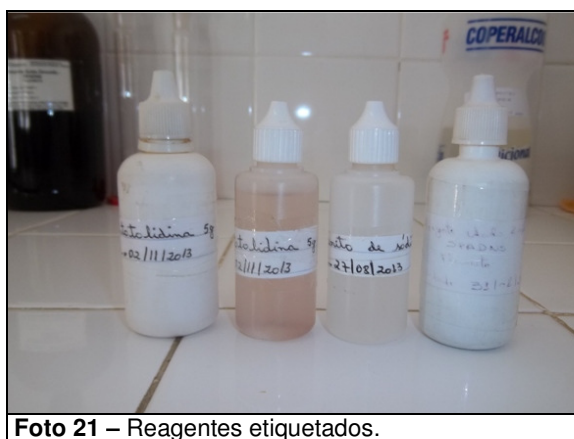
- No laboratório há registros da qualidade da água bruta e da água tratada (**Foto 17**);
- O laboratório possui turbidímetro, pHmetro e colorímetro (**Foto 18**);
- A ficha de controle de equipamentos indicava que a calibração estava sendo feita regularmente (**Foto 19**);
- O disco comparador utilizado para a medição de cloro residual livre no laboratório da ETA apresenta como valor máximo 3,0mg/L. O operador conhece os procedimentos para diluição da amostra, caso a mesma exceda o valor máximo (**Foto 20**);
- O reagente químico Ortotolidina, utilizado para análises de cloro residual no aparelho colorimétrico, encontrava-se dentro do prazo de validade – novembro/2013 (**Foto 21**).

**Foto 21** – Reagentes etiquetados.

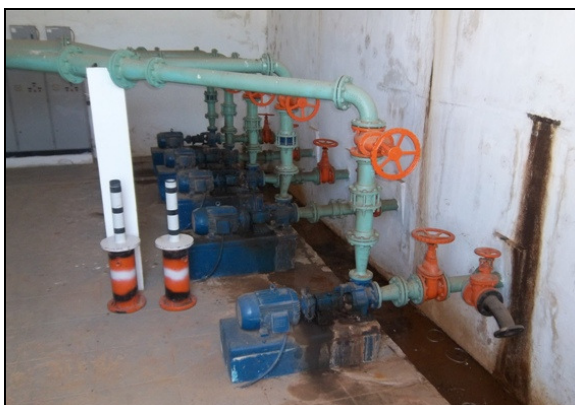
- A elevatória está instalada na área do escritório, possui bomba reserva instalada e apresenta boas condições de conservação e manutenção (**Foto 29**);
- Os quadros de comando da EE-03 estão instalados de forma adequada, em edificação própria, na área do escritório. Possuem horímetro, amperímetro e voltímetro e apresentam boas condições de conservação e manutenção (**Fotos 30 e 31**);
- O prédio de abrigo da elevatória possui extintor de incêndio dentro do prazo de validade (**Foto 32**).

**Foto 29** – Elevatória EE-03.

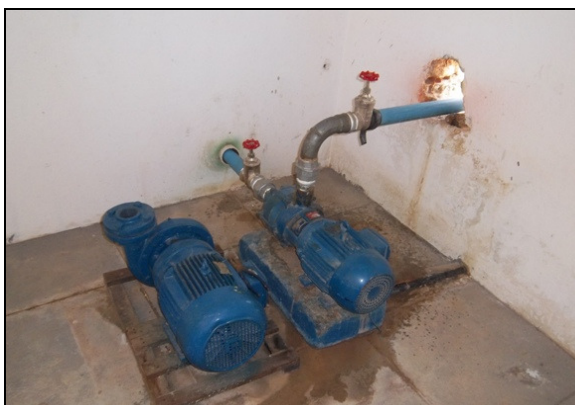
- A elevatória, instalada na área da ETA, não possui bomba reserva (**Foto 43**);
- O quadro de comando da EE-07 está instalado de forma adequada, em edificação própria, na área da ETA. Possui horímetro, amperímetro e voltímetro e apresentam boas condições de conservação e manutenção (**Fotos 25 e 44**).

**Foto 43** – Elevatória EE-07.

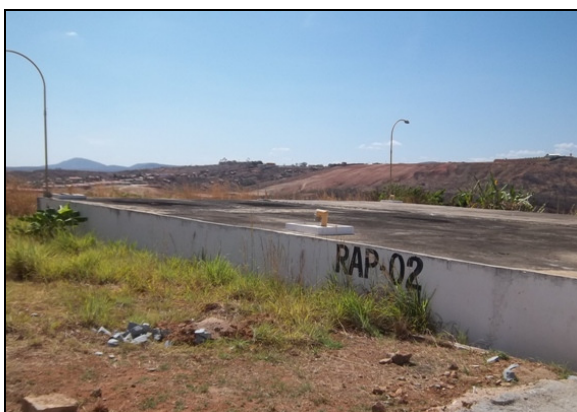
- No reservatório **RAP-02**, verificaram-se:
  - Existência de identificação (**Foto 47**);
  - Tampas de inspeção em boas condições de conservação e manutenção (**Foto 48**);
  - Tubulações de ventilação com tela de proteção (**Foto 48**);
  - Infiltração na parede do reservatório (**Foto 49**);
  - Existência de escada de acesso.

**Foto 47** – Vista do RAP-02.

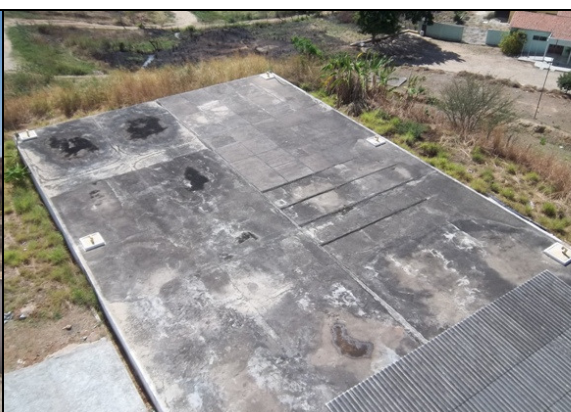
**Foto 48** – Tampas de inspeção e tubulações de ventilação do RAP-02.

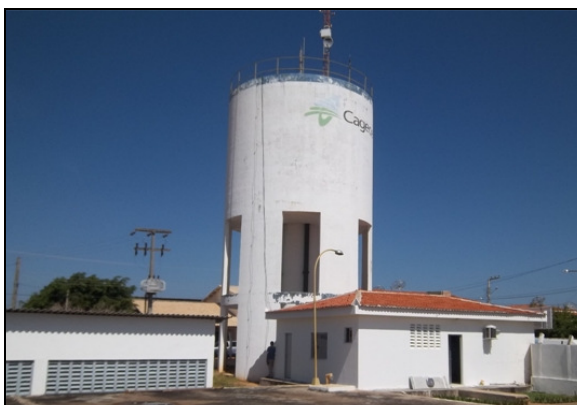
- No reservatório **REL-01**, verificaram-se:
  - Existência de identificação (**Foto 55**);
  - Tampa de inspeção e tubulação de ventilação em boas condições de conservação e manutenção (**Foto 56**);
  - Existência de guarda-corpo e de pára-raios na laje de cobertura (**Foto 57**);
  - Existência de escada de acesso com gaiola protetora (**Foto 57**);
  - Infiltração na laje do reservatório (**Foto 58**).

**Foto 55** – Vista do REL-01.

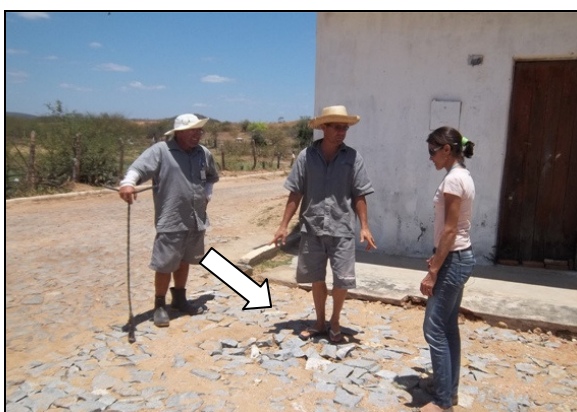
- O núcleo de Várzea Alegre possui cadastro técnico da rede desatualizado. Não há registro da última atualização;
- Na rede de distribuição existem 21 (vinte e um) registros de descarga. Não foi informada a quantidade de registros de manobra. Foram inspecionados 8 (oito) registros, constatando-se que todos apresentavam boas condições de conservação e manutenção (**Fotos 69 a 76**);
- Há cronograma de descarga de rede e estas são registradas no livro de ocorrências. Segundo o responsável pelo núcleo, as descargas são realizadas conforme o cronograma, ou sempre que há necessidade (**Foto 77**).

**Foto 69** – Registro de descarga localizado na Rua Francisco Salviano, Alto do Tenente.

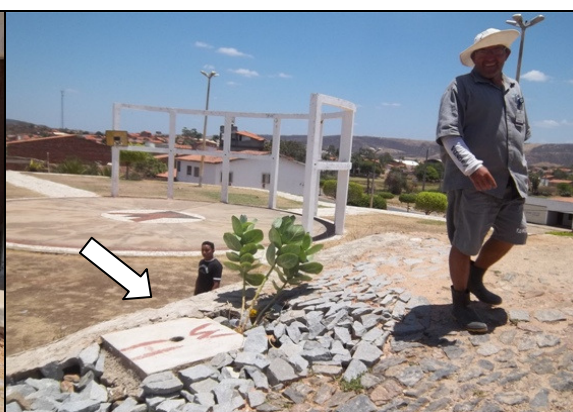
**Foto 70** – Registro de descarga localizado na Rua José Augusto Leite, Varjota.

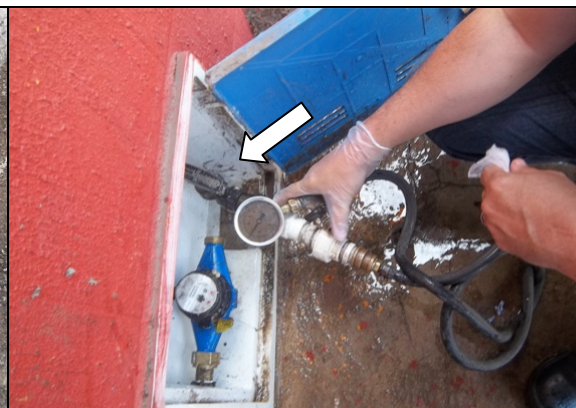
- A ARCE realizou medições instantâneas de pressão disponível na rede, no dia 26/9/2012, em 9 (nove) pontos adequadamente espaçados, nos cavaletes dos imóveis. Os resultados das pressões instantâneas demonstram que 3 (três) das 9 (nove) medições efetuadas situaram-se fora da faixa de 10 a 50 mca, demonstrando assim, que não está sendo cumprido o artigo 120 da Resolução nº 130/2010 da ARCE (**Fotos 78 a 86**) (**Quadro 1**).

**Foto 81** – Medição de pressão sem hidrômetro, na Av. Luiz Afonso Diniz, 265 - Centro.

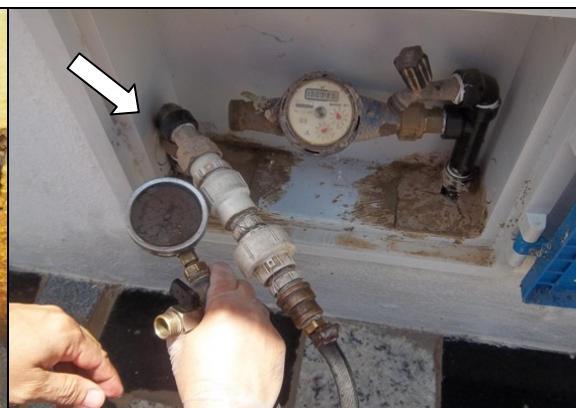
**Foto 85** – Medição de pressão sem hidrômetro, na Rua Iracy Bezerra, 370 - Centro.

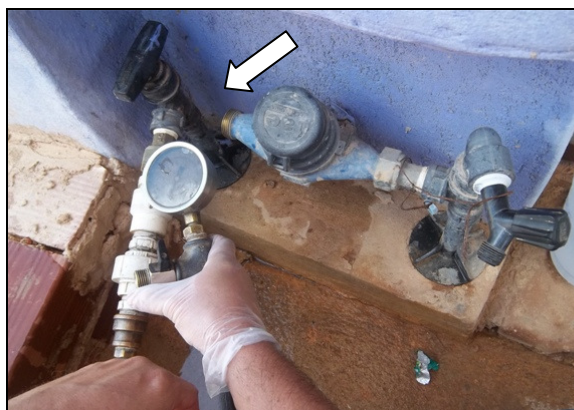
**Foto 86** – Medição de pressão sem hidrômetro, na Rua Irinéia Martins, 66 - Alto do Tenente.
