**RELATÓRIO DE FISCALIZAÇÃO  
RF/CSB/0006/2013**

**Assunto: Fiscalização dos Sistemas de  
Abastecimento de Água e de Esgotamento Sanitário  
do Município de Tabuleiro do Norte**

**COORDENADORIA DE SANEAMENTO BÁSICO**

**Fortaleza – CE  
Junho/2013**

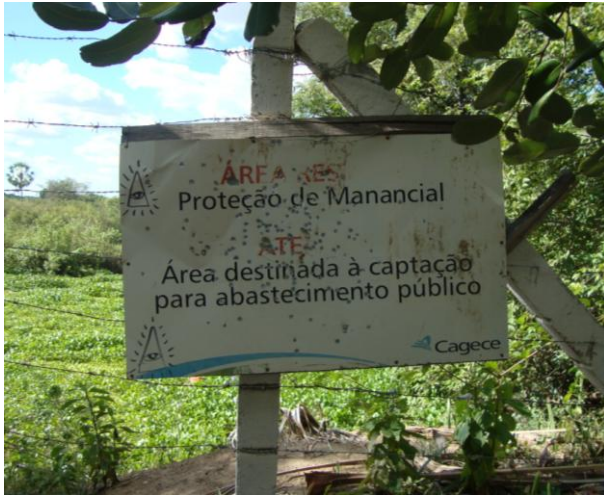
Foto 1 – Placa indicativa da área destinada à captação para abastecimento público.

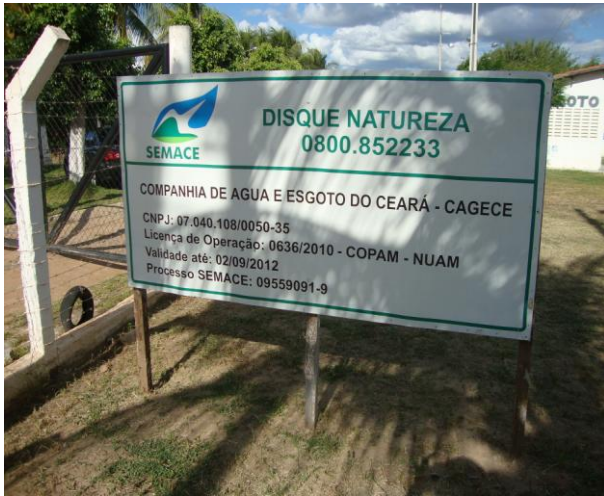
**Foto 7** – Placa de licenciamento ambiental da SEMACE com prazo de validade vencida em 2/09/12.

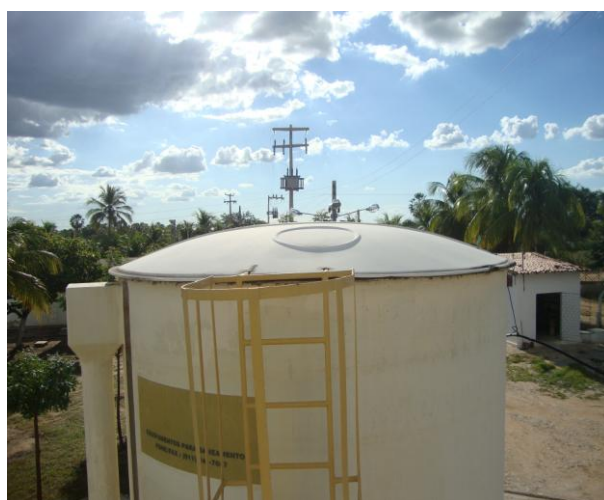
**Foto 18** – Filtro-01 com tampa.

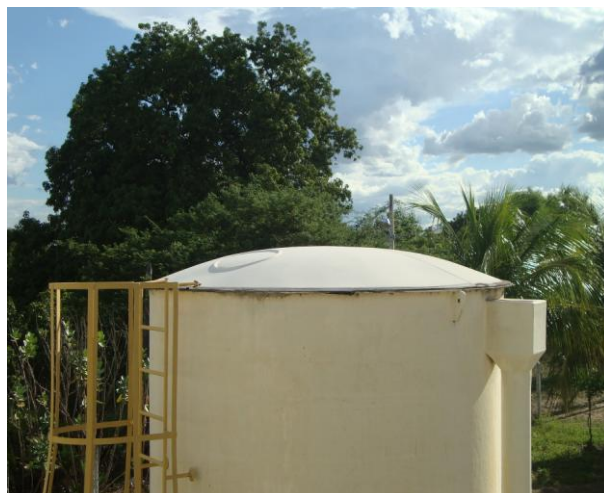
**Foto 20** – Filtro-02 com tampa.

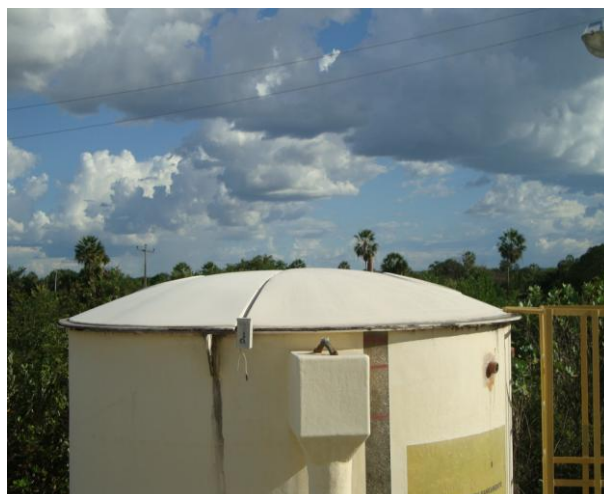
**Foto 22** – Filtro-03 com tampa.

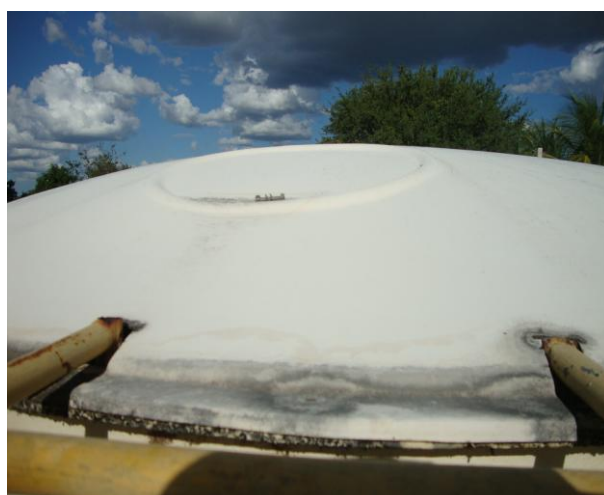
**Foto 24** – Filtro-04 com tampa.

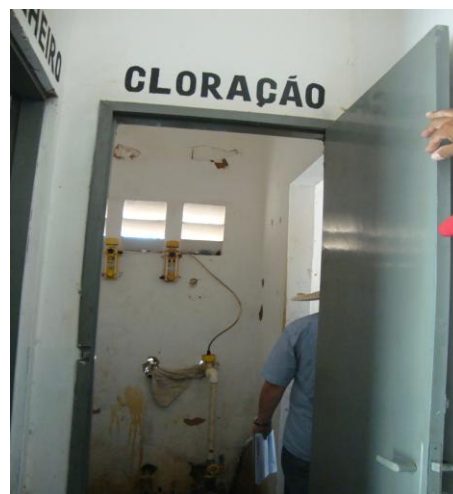
Foto 30 – Casa de cloração.

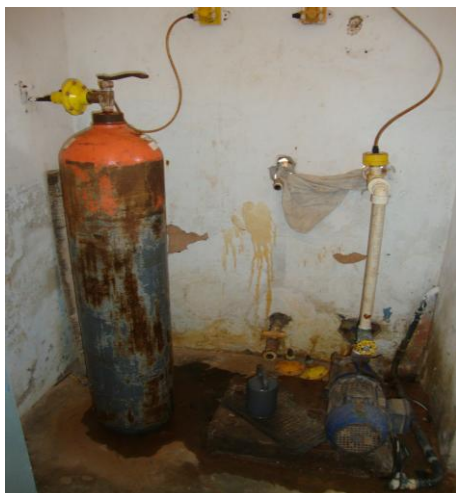
Foto 31 – Cilindro de cloro.

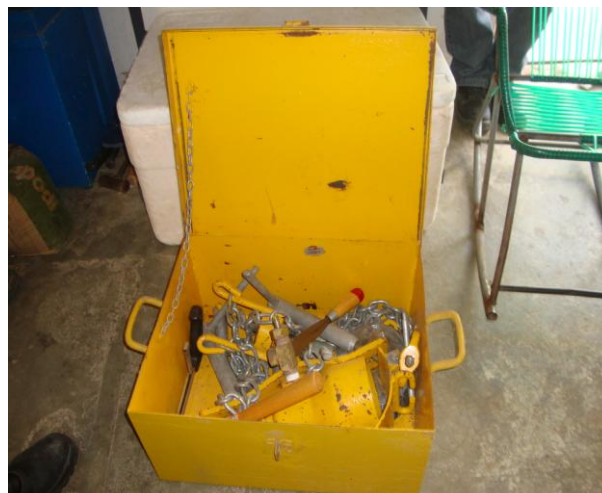
Foto 32 – Kit de emergência.

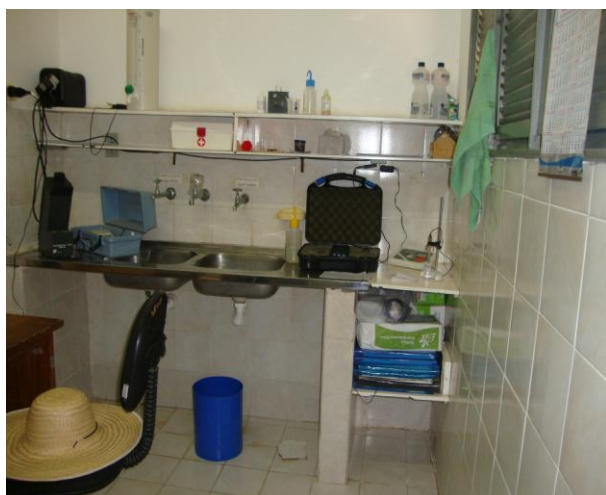
Foto 33 – Vista parcial do laboratório.

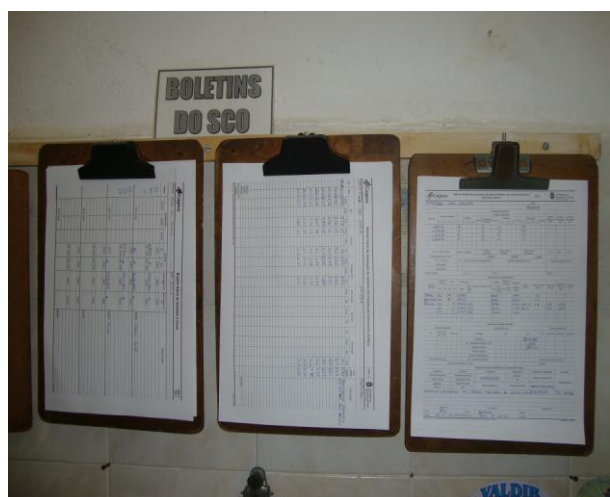
Foto 35 – Registro de análises da qualidade da água tratada.

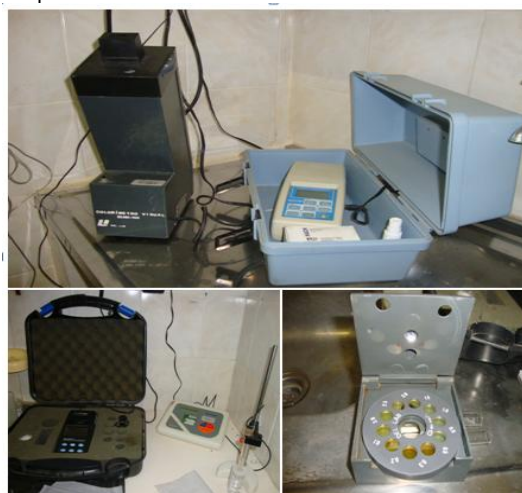
Foto 36 – Equipamentos de ensaios físico-químicos em adequado estado de conservação.

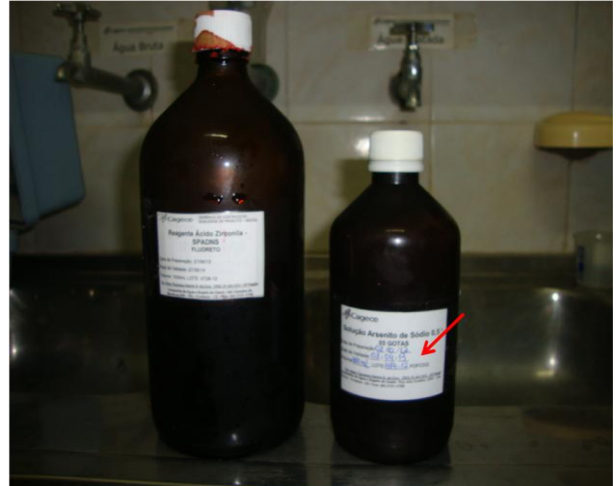
- c) Os filtros da ETA apresentam vazamento nos registros das descargas (Anexo I, item 1.2 - III - 7);
- d) Os reagentes químicos estão fora do prazo de validade (Anexo I, item 1.2 - IV - 7);

**Foto 38** – Reagentes químicos de ácido de zircolina e arsênico, este último fora do prazo de validade.

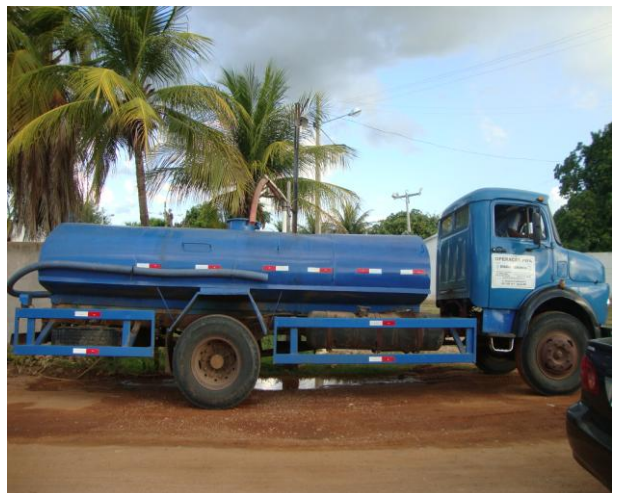
**Foto 42** – Carro pipa utilizado para abastecer a população rural de Tabuleiro do Norte.

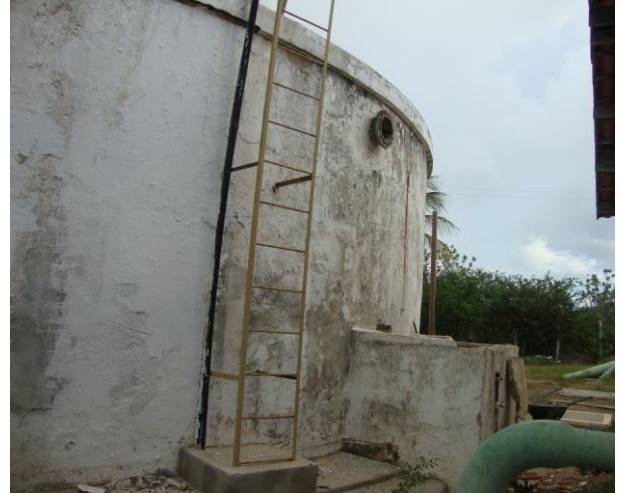
Foto 77 – Vista do RAP-01, localizado na ETA.

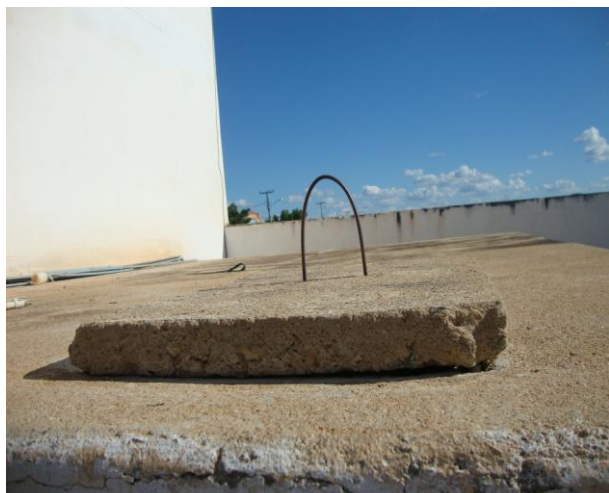
Foto 82 – Vista do RAP-02, localizado atrás da EEAT-02.

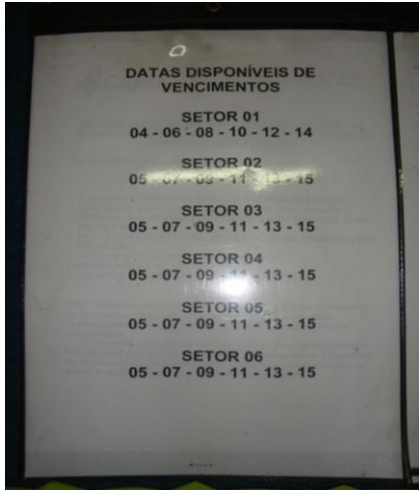
Foto 197 – Divulgação das datas para vencimento das faturas por setores.

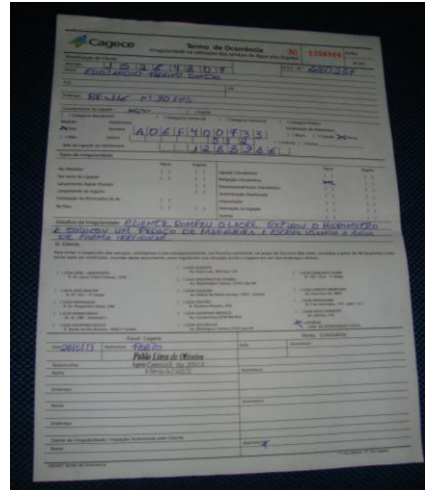
Foto 198 – Termo de ocorrência no caso de fraudes preenchido corretamente.
