**RELATÓRIO DE FISCALIZAÇÃO
RF/CSB/0011/2013**

Assunto: Fiscalização do Sistema de Abastecimento
de Água do Município de
Marco

COORDENADORIA DE SANEAMENTO BÁSICO

Fortaleza – CE
Junho/2013

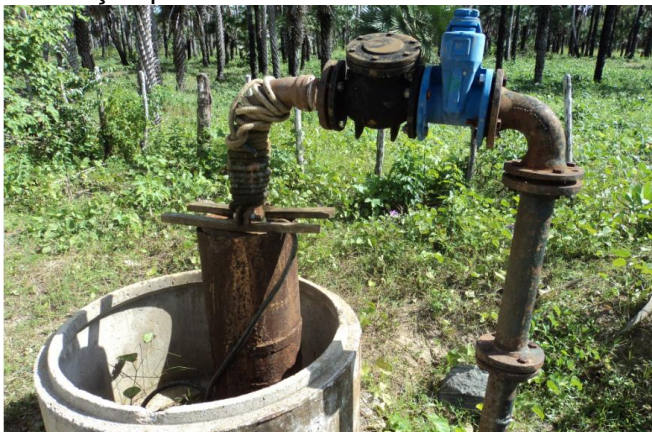
Foto 3 – PT-01.

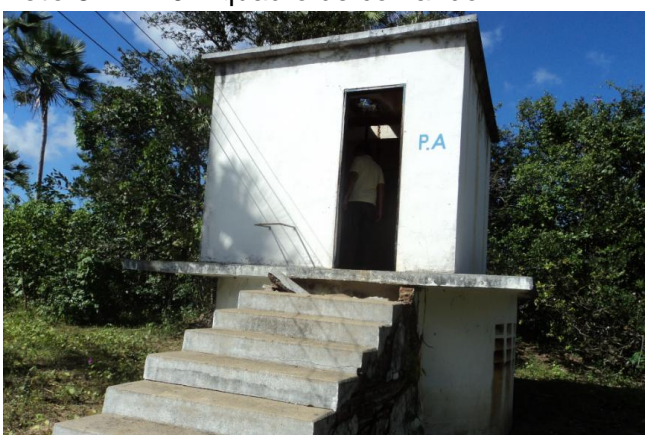
Foto 10 – PA: área de acesso e identificação.

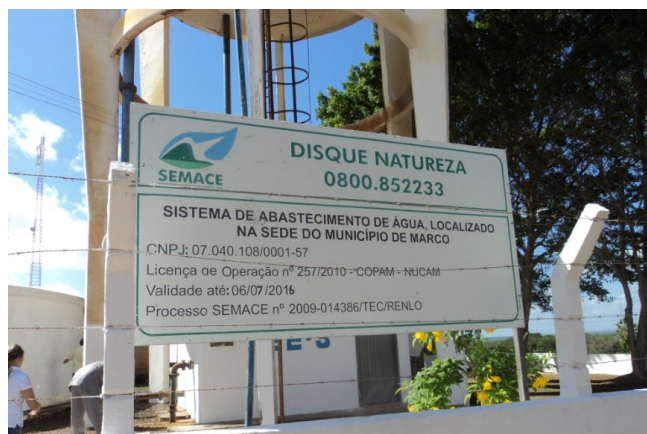
Foto 16 – ETA: placa indicativa de área destinada ao abastecimento de água.

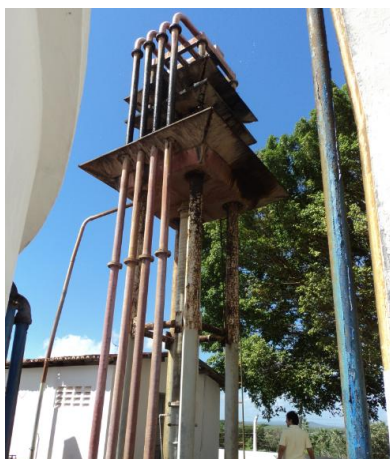
Foto 17 – Aerador.

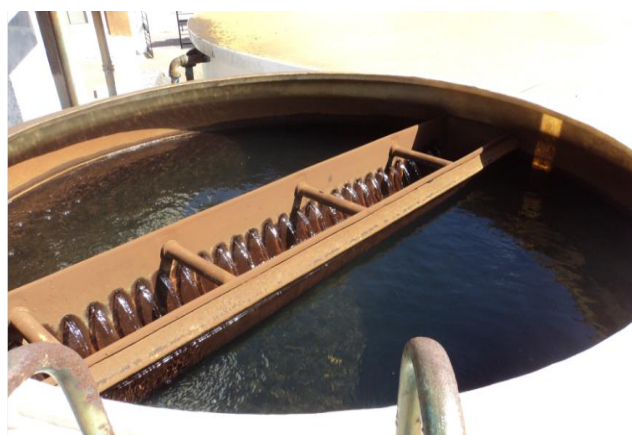
Foto 22 – Filtro-01: superfície da água filtrada.

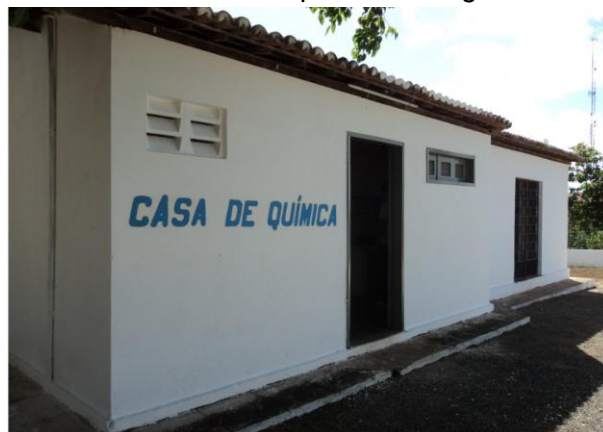
Foto 24 – Casa de química: identificação.

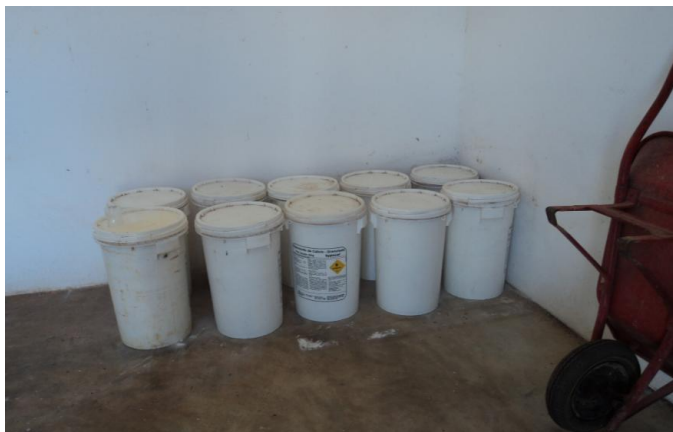
Foto 25 – Armazenamento de produtos químicos.

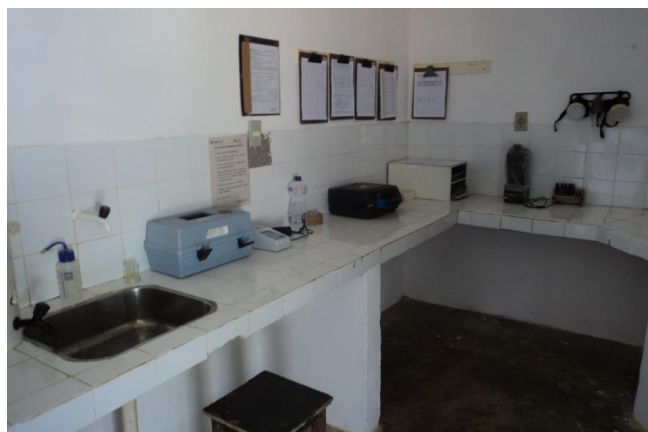
Foto 32 – Laboratório: vista geral com equipamentos necessários ao ensaios físico-químicos.

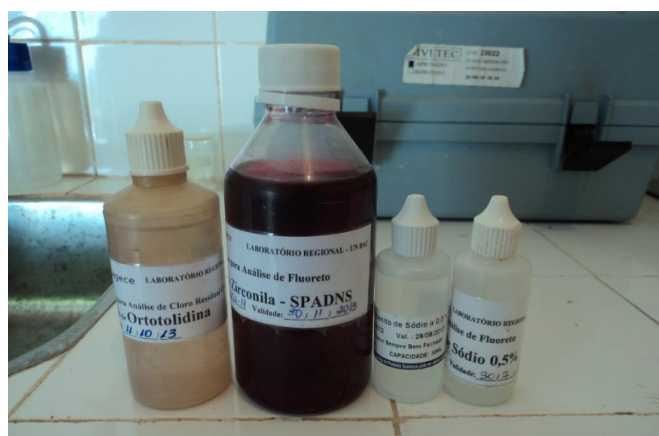
Foto 34 – Laboratório: produtos dentro do prazo de validade.

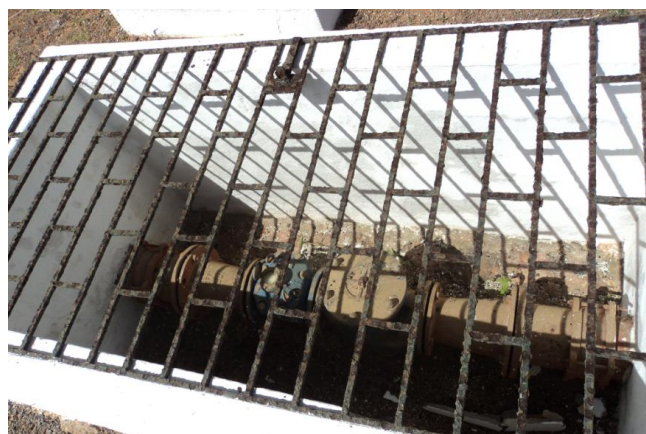
Foto 38 – Adutora: macromedidor.

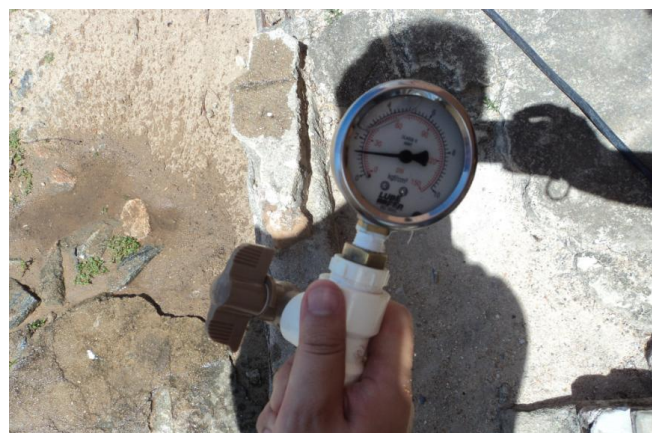
Foto 63 – Medição instantânea de pressão na Rua Barro Vermelho, Colégio Elusa Lopes de Castro Carvalho – Centro.

Nº do Ponto	Local de Medição	Hora da Medição	Pressão Dinâmica Medida (m.c.a.)
1	Conjunto Raimundo Jovino	10:55	2,00
2	R. Barro vermelho – Colégio Elusa Lopes de Castro Carvalho	11:00	10,00
3	R. 7 de setembro, 456 – Centro	11:05	12,00
4	R. Governador Raul Barbosa, 1222	11:10	14,00
5	R. 30 de julho, 621	11:25	6,00
6	R. Projetada 09, 587 – Salinas	11:30	4,00
7	R. Deputado Neves Osterno, 713 - Centro	11:40	8,00

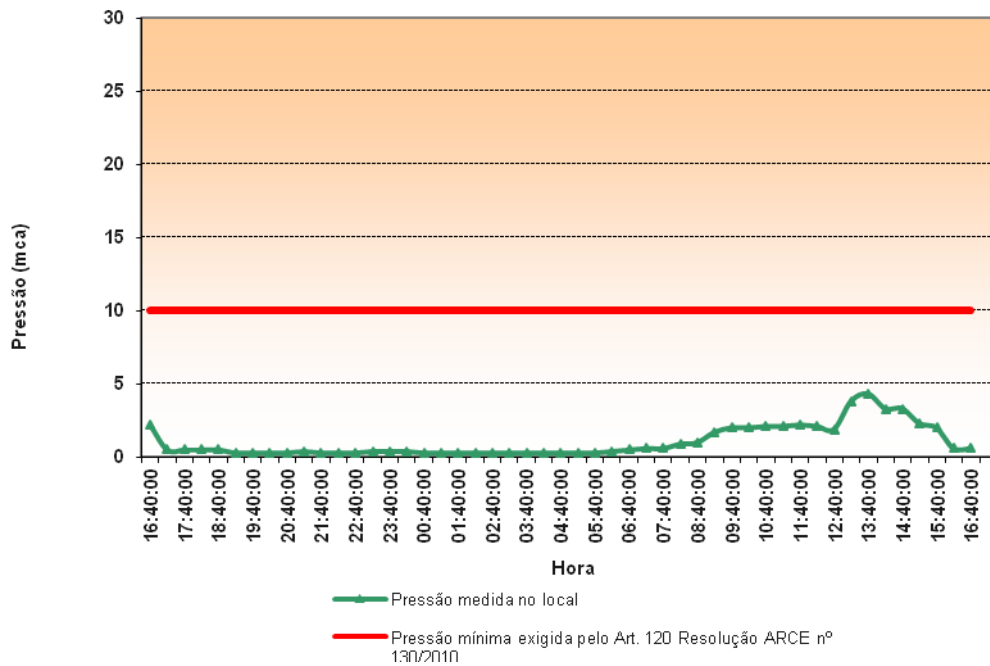
Gráfico 1 – Monitoramento da pressão com a instalação às 9:20 horas do dia 18/06/2013 e retirada às 9:20 horas do dia 19/06/13, do aparelho *datalogger*, no endereço localizada na Rua Manoel Clovis Rios, SMS 8.
