**RELATÓRIO DE FISCALIZAÇÃO
RF/CSB/0015/2013**

Assunto: Fiscalização do Sistema de Abastecimento
de Água do Município de Assaré

COORDENADORIA DE SANEAMENTO BÁSICO

Fortaleza – CE
Julho/2013

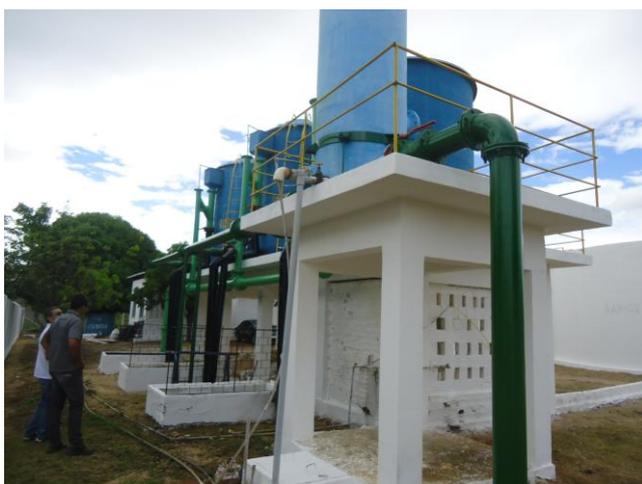
Foto 9 – Tubulações e caixas de registros F-01, F-02 e F-03.

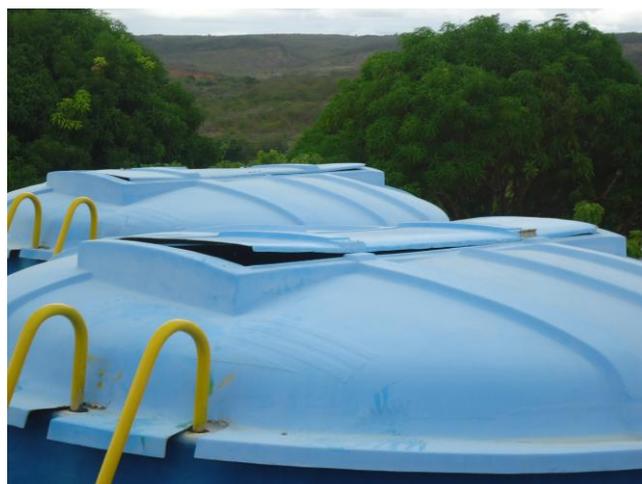
6	Os filtros possuem tampas adequadas?	S	22	01.06	F11
7	Há vazamentos nas tubulações e registros dos filtros?	S	22	01.07	-
	Vazamento no registro do F-02.				
8	As águas de lavagem e de descargas de fundo estão sendo dispostas em local adequado? Frequência de lavagem: diária.	S	22	04.04	-
11	Há presença de bolhas na filtração (observar na superfície da água filtrada)	N	22	01.07	-
12	Há carreamento do leito filtrante? (<i>Observar na caixa de descarga de fundo / lavagem</i>)	N	22	01.07	-
IV. Casa de Química					
1	As condições de higiene e limpeza são adequadas?	S	22	01.07	F12
2	Existe almoxarifado para produtos químicos?	N	22	01.06	F15
3	Em caso positivo, o local possui condições adequadas para armazenamento dos produtos? Os produtos estão adequadamente armazenados? (<i>Temperatura ambiente, ventilação, espaço livre p/ circulação, isolamento das áreas administrativas, estrados, etc</i>)	NA	22	01.07	-

Foto 11 – Tampas F-01, F-02 e F-03.

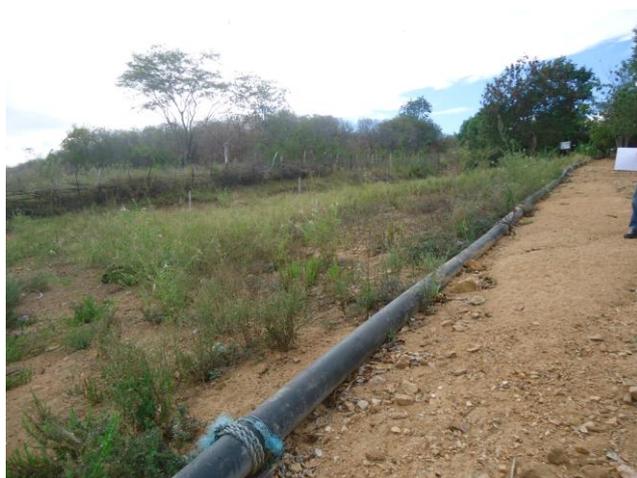
Foto 26– Adução de água bruta – AAB-01.

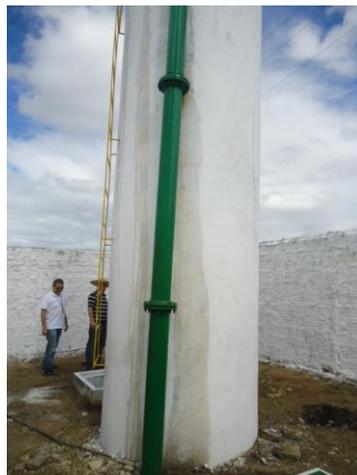
- a) Na AAB-01 existe uma caixa de descarga sem tampa de proteção (**Anexo I**, item **1.3-I-3**);
- b) Constatou-se ocorrência de extravazamento na torre piezométrica da AAB-01 (**Anexo I**, item **1.3-I-3**);

Foto 29 – Extravasamento na torre de equilíbrio.

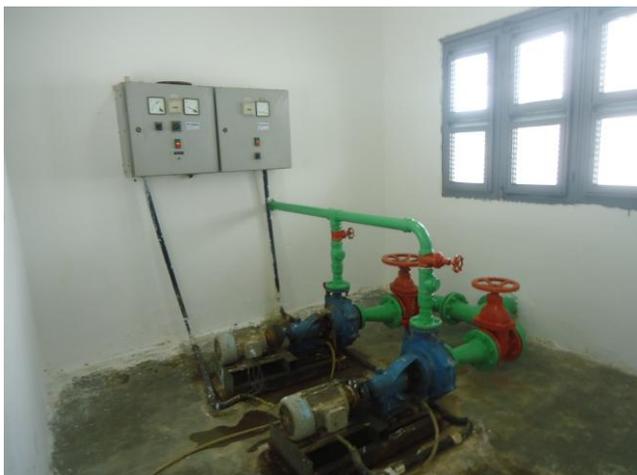
Foto 39 – EEAT-01.

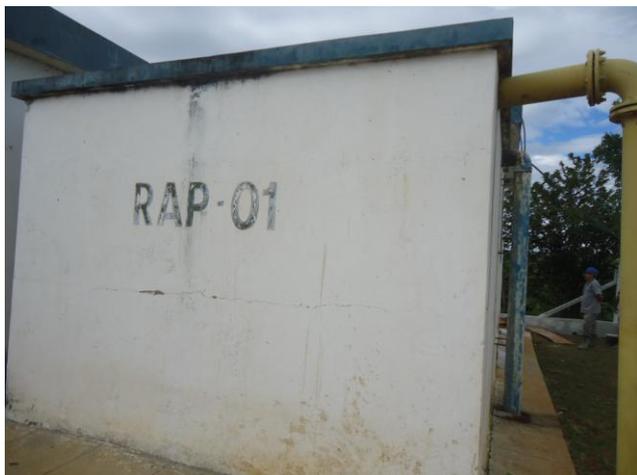
Foto 45 – RAP-01.

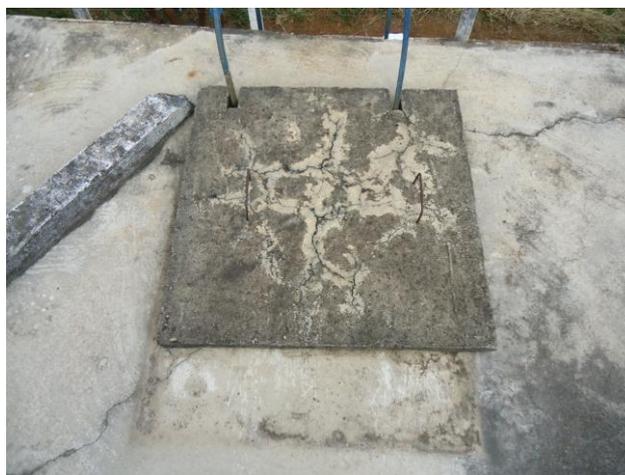
Foto 48 – Tampa de inspeção RAP-01.

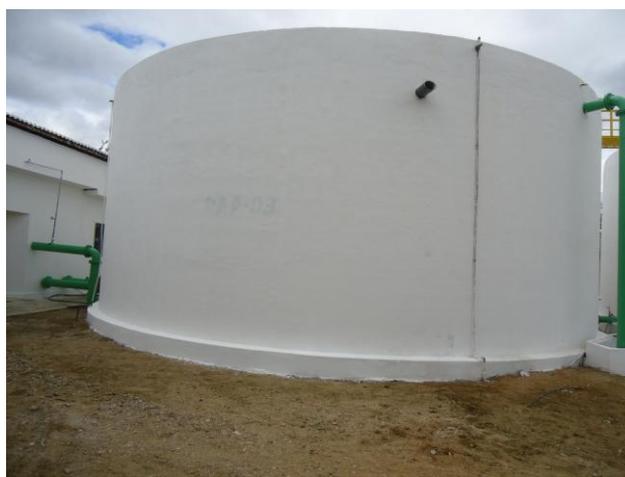
- e) Constatou-se ocorrência de vazamento na AAB-01 próximo à captação (**Anexo I**, item **1.3-II-2**);
- f) As tampas de inspeção do RAP-02 e RAP-03 estão danificadas (**Anexo I**, item **1.5-II-9**);

Foto 50 – RAP-03.

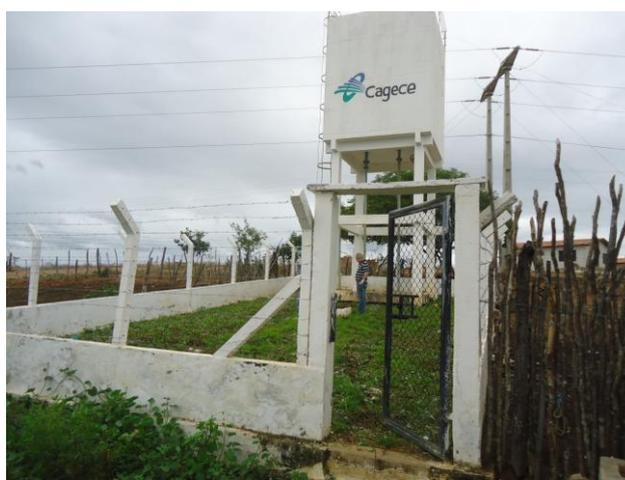
Foto 56 – REL-01.

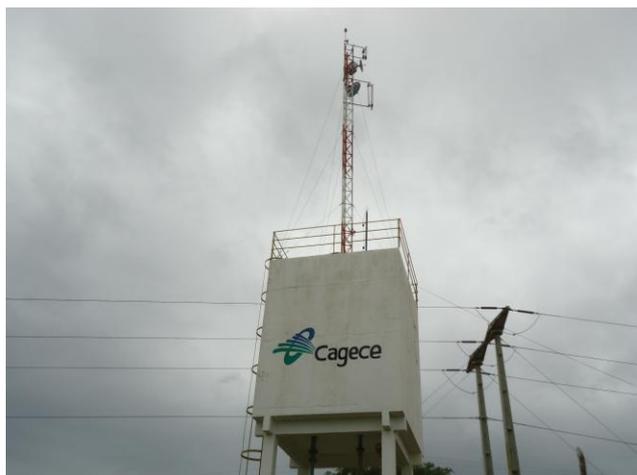
Foto 57 – Guarda corpo da lage de cobertura, pára-raio e sinalizador noturno REL-01.

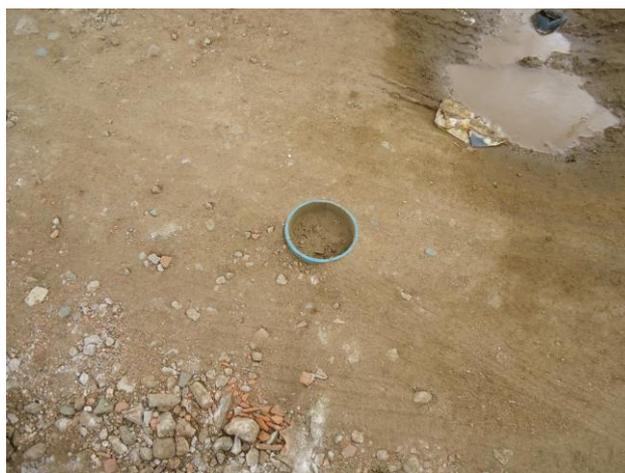
2	Existem registros de manobras para manutenção da rede? Os usuários são informados? (fazer inspeção local)	N	22	01.03	-
IV. Controle de Perdas					
1	Existe macromedicação na rede de distribuição?	N	22	01.07	-
2	A rede está isenta de ocorrência de vazamentos? (Anotar a frequência. Ver as ocorrências operacionais)	S	22	01.07	-
V. Outros					
1	A cobertura de água permite o atendimento das solicitações de ligação? (Anotar endereço e motivo da pendência)	S	22	01.04	-
2	Existem registros de descarga na rede? São anotadas as descargas realizadas? (Inspeccionar até 8 registros)	n	22	01.07	F63, F64, F65, F66, F67, F68
Existem 6 registros de descarga na rede. Dos quais 2 encontram-se sem caixa de proteção.

Foto 68 - Registro de descarga na rede (sem caixa de proteção) – Rua Raimunod Moacir Mota (ao lado do colégio)
