**RELATÓRIO DE FISCALIZAÇÃO
RF/CSB/0024/2013**

Assunto: Fiscalização do Sistema de Abastecimento
de Água da Sede do Município de Umirim e da
localidade de Caxitoré

COORDENADORIA DE SANEAMENTO BÁSICO

Agosto/2013

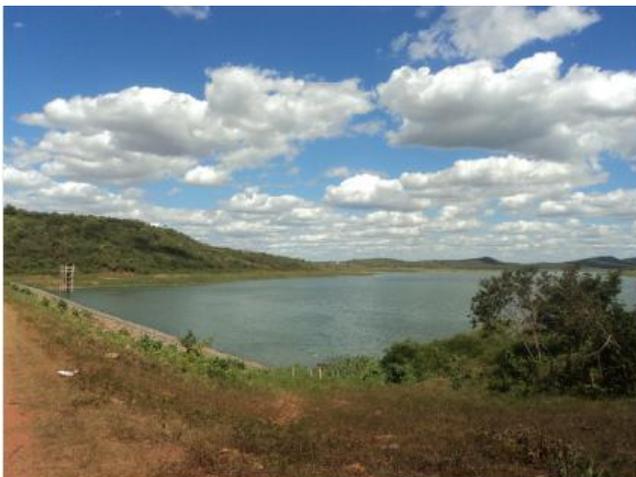
Foto 1 – Açude Caxitoré: vista geral.

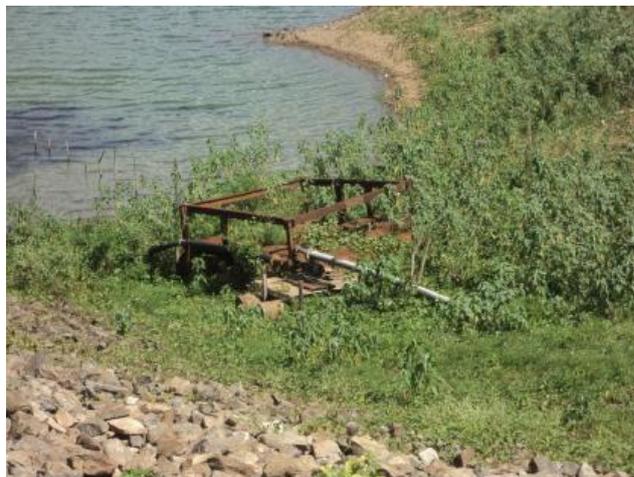
Foto 2 – Açude Caxitoré: captação.

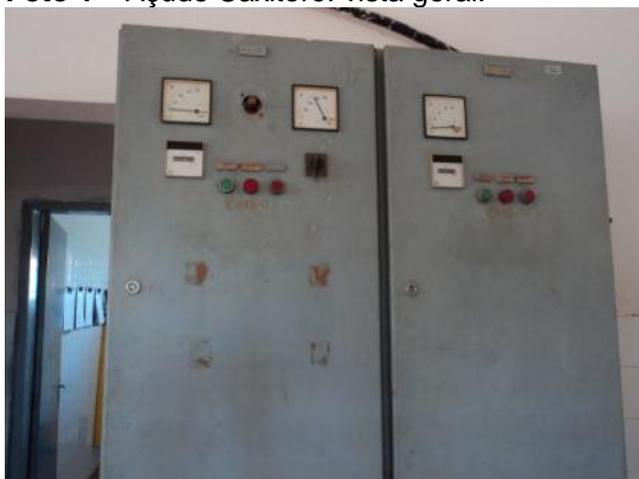
Foto 3 – Açude Caxitoré: quadro de comando.

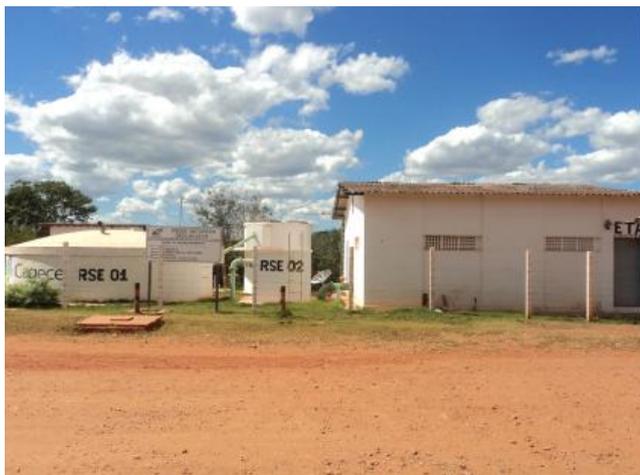
Foto 4 – ETA: área de acesso.

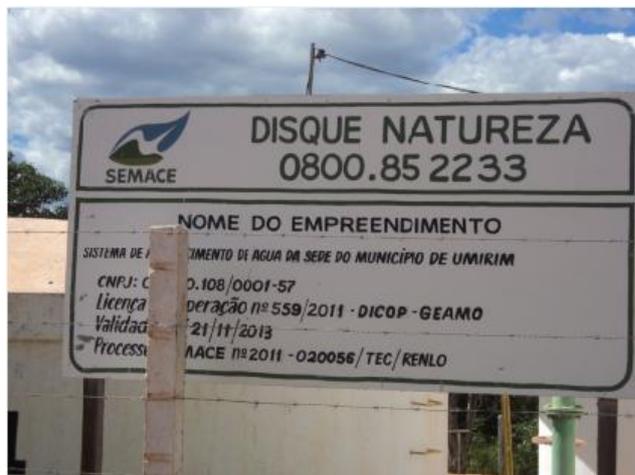
Foto 5 – ETA: placa de licenciamento ambiental da SEMACE.

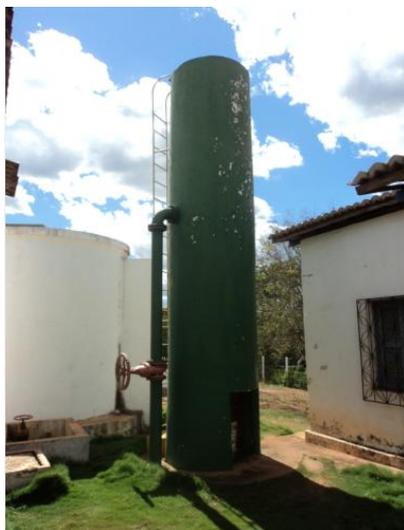
Foto 6 – ETA: vista da torre de nível.

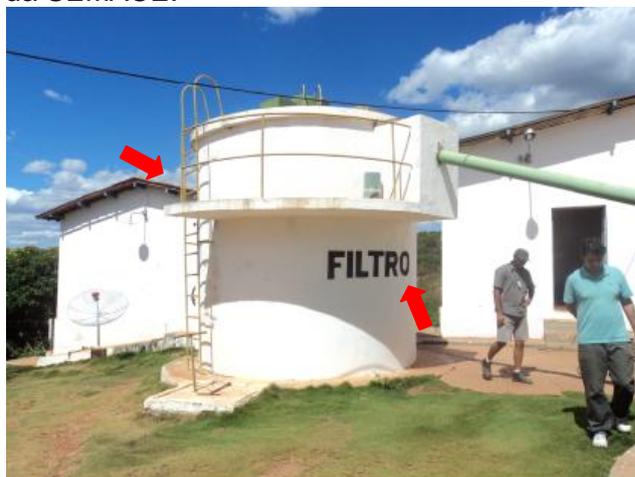
Foto 7 – Filtro: identificação e escada de acesso.

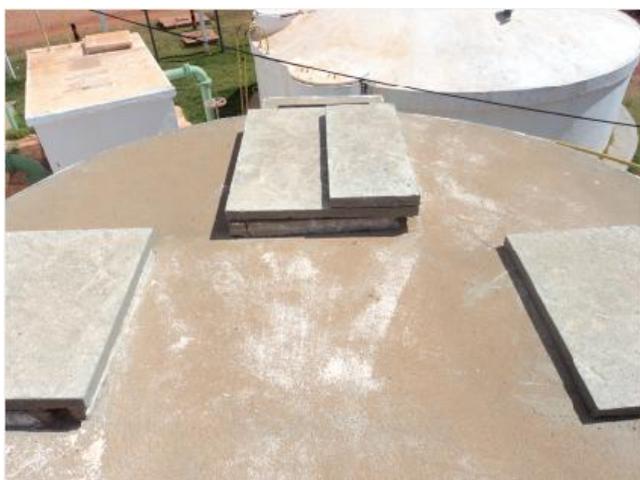
Foto 8 – Filtro: vista superior.

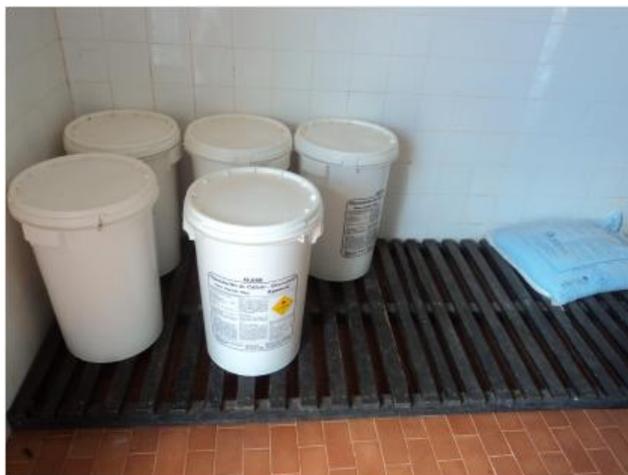
Foto 11 – Casa de química: armazenamento de produtos químicos.

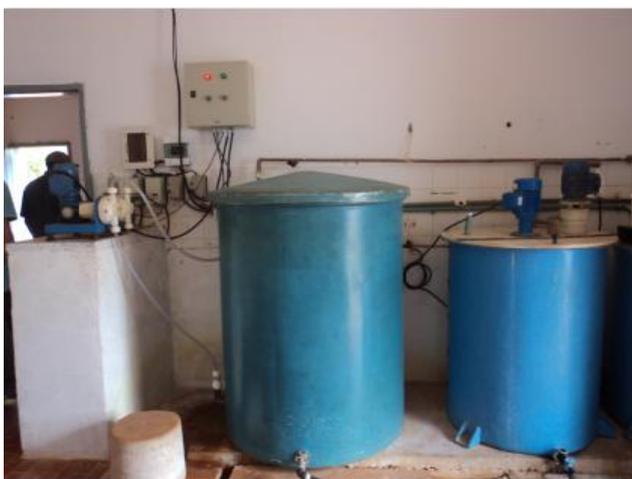
Foto 12 – Casa de química: tanques dosadores.

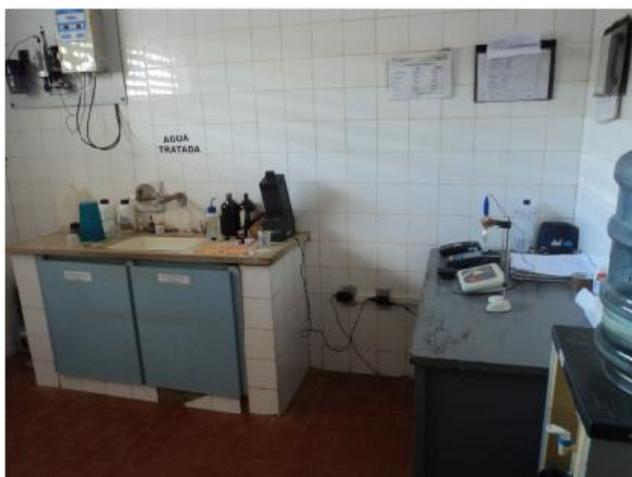
Foto 14 – Laboratório: vista geral.

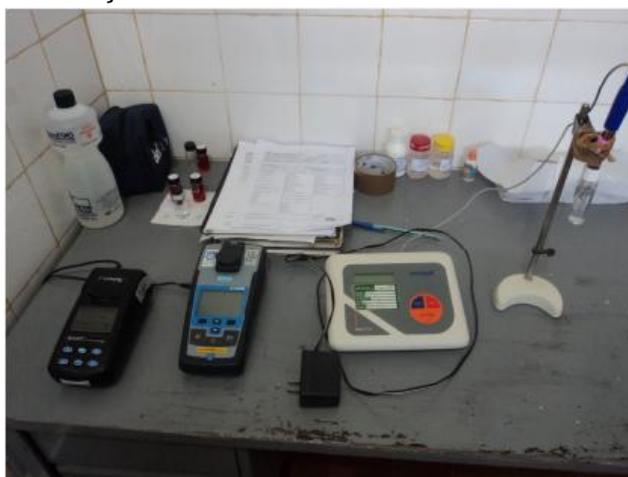
Foto 15 – Laboratório: equipamentos para ensaios físico-químicos.

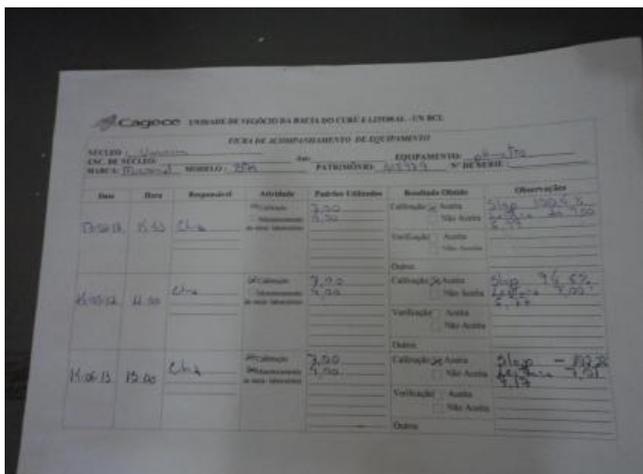
Foto 16 – Laboratório: ficha de calibração dos equipamentos.

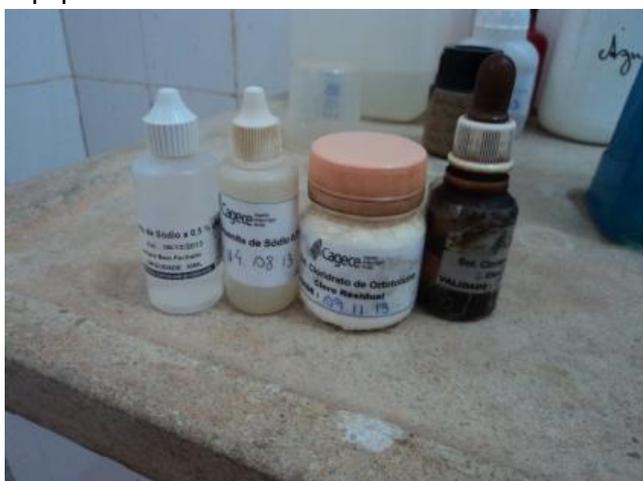
Foto 18 – Laboratório: reagentes no prazo de validade.

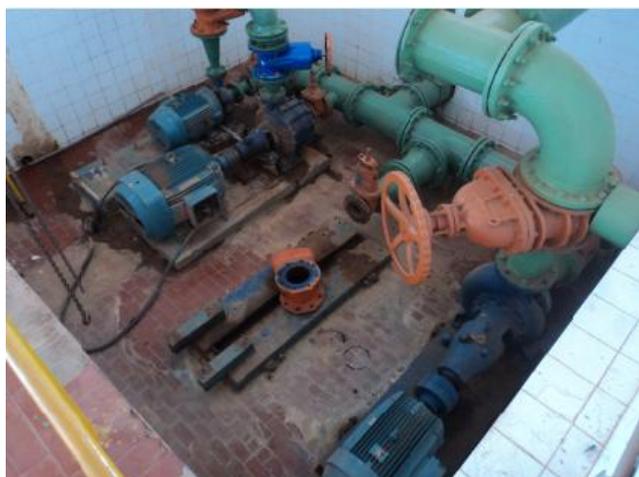
Foto 19 – EEAT e EELF: conjunto moto-bomba.

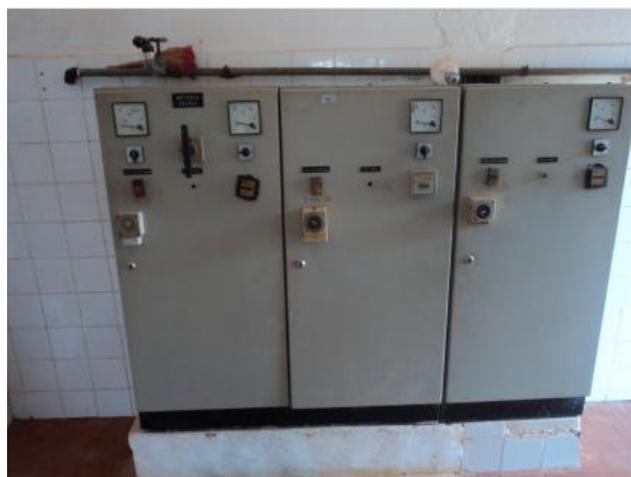
- a. A EECS não está identificada (Anexo A, item 1.1-II-7);
- b. O voltímetro do quadro de comando da EEAT/EELF está parado (Anexo A, item 1.4-II-2);
- c. O Filtro apresenta sinais de vazamento (Anexo A, item 1.2-IV-1);

Foto 20 – EEAT e EELF: quadro de comando.

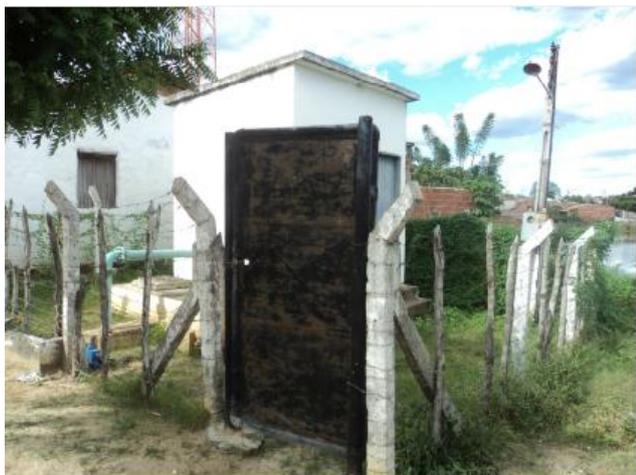
Foto 21 – *Booster*: área de acesso.

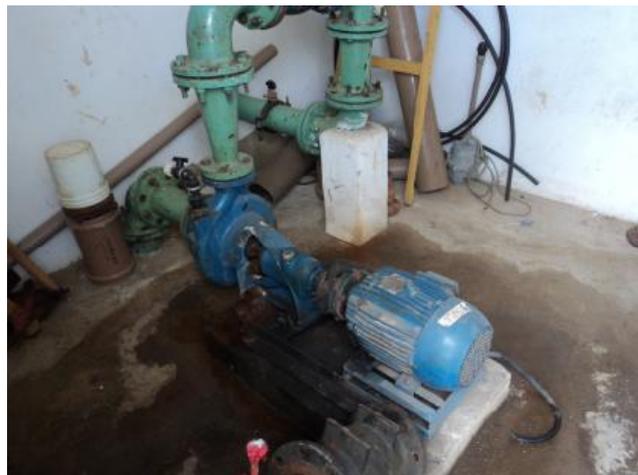
Foto 22 – *Booster*: conjunto moto-bomba.

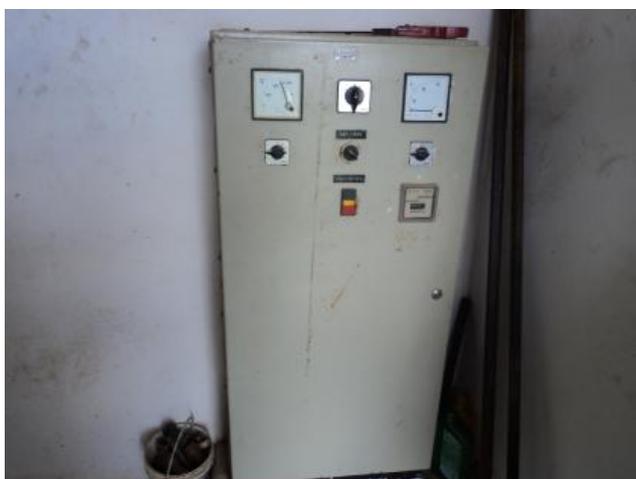
Foto 23– *Booster*: quadro de comando.

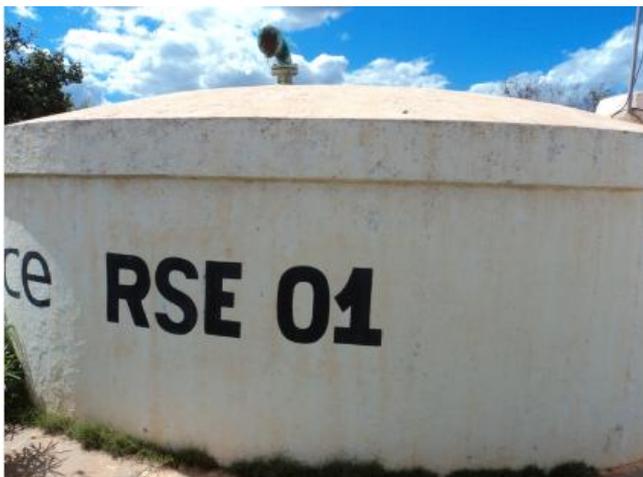
Foto 26 – RSE-01: identificação.

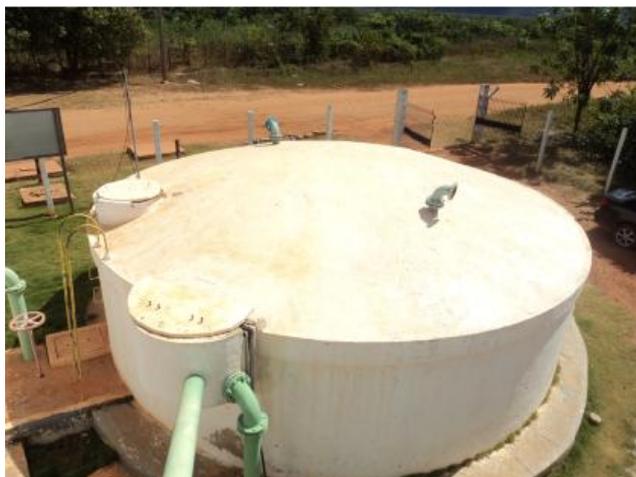
Foto 27 – RSE-01: vista superior.

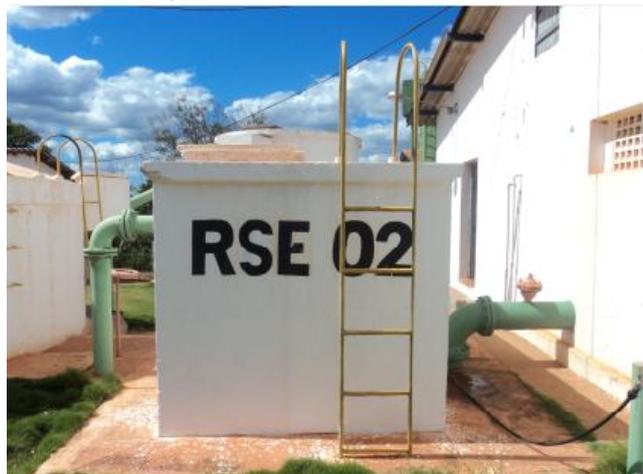
Foto 30 – RSE-02: identificação.

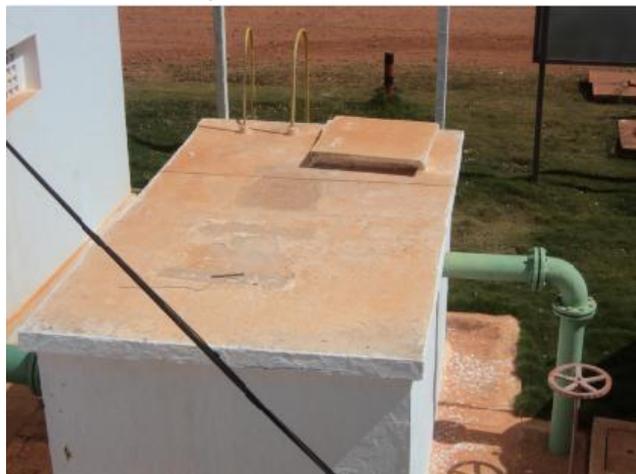
Foto 31 – RSE-02: cobertura do reservatório.

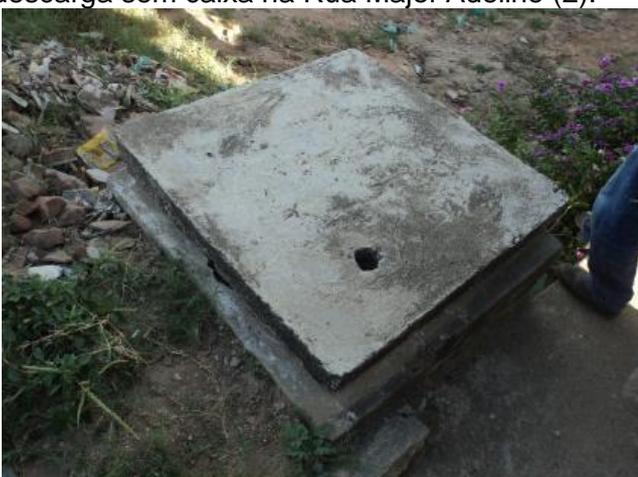
Foto 42 – Rede de distribuição: registro de descarga na Rua Carlos Bezerra.

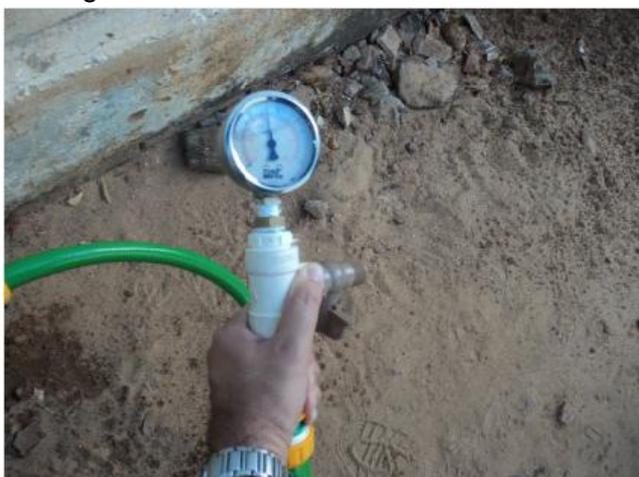
Foto 46 – Medição instantânea de pressão na Rua da Praça, 15.

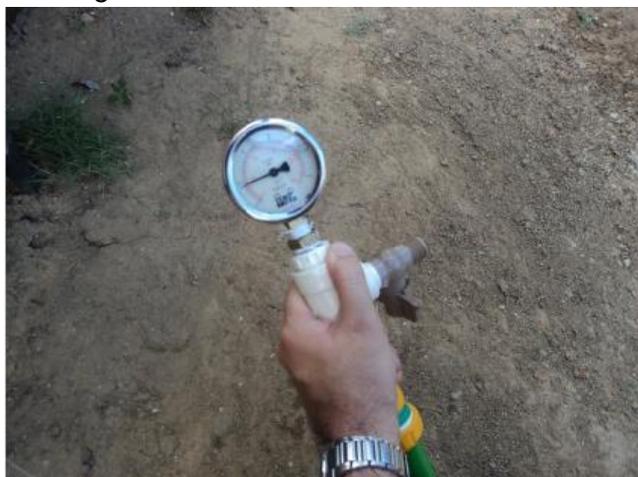
Foto 47 – Medição instantânea de pressão na Rua Sales Mendonça, FNS 19.

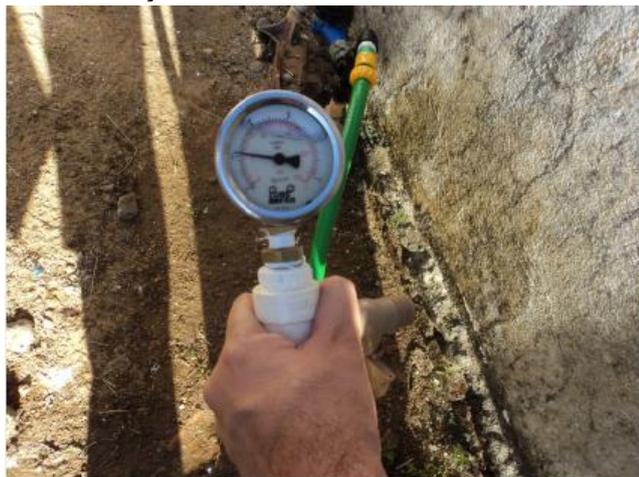
Foto 48 – Medição instantânea de pressão no Hospital Municipal.

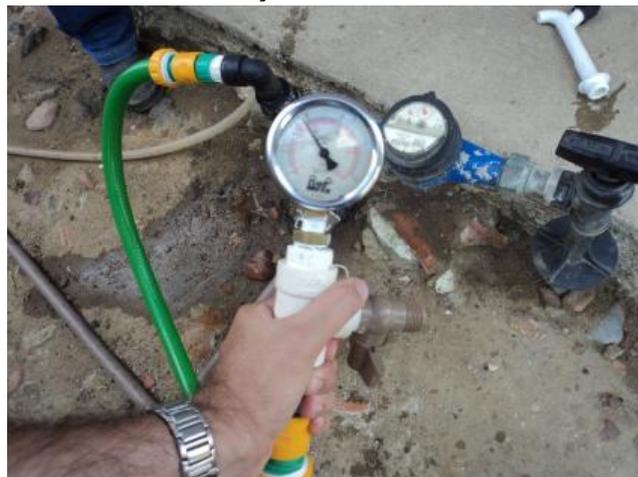
Foto 49 – Medição instantânea de pressão na Rua BR-222, saída para Itapagé.

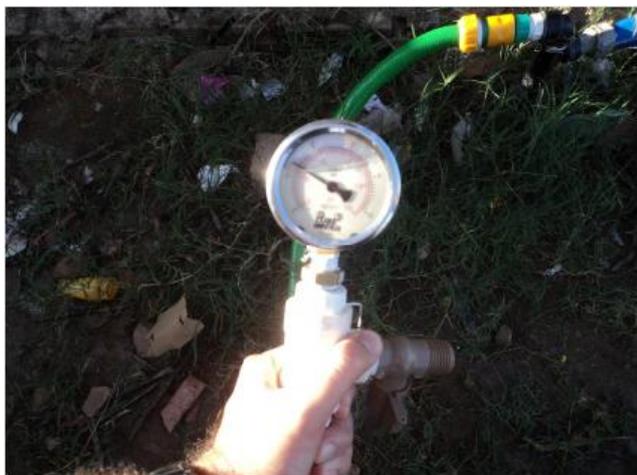
Foto 50 – Medição instantânea de pressão na Rua Valdzio Gomes, 21.

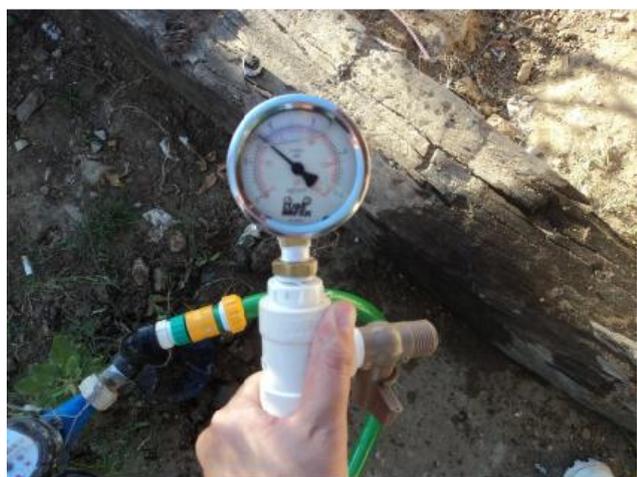
Foto 52 – Medição contínua de pressão na Rua Juarez Távora, S/N.

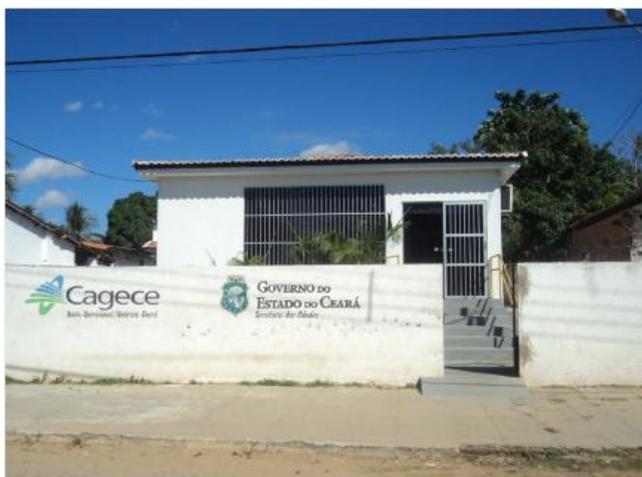
Foto 53 – Loja de Atendimento: vista externa.

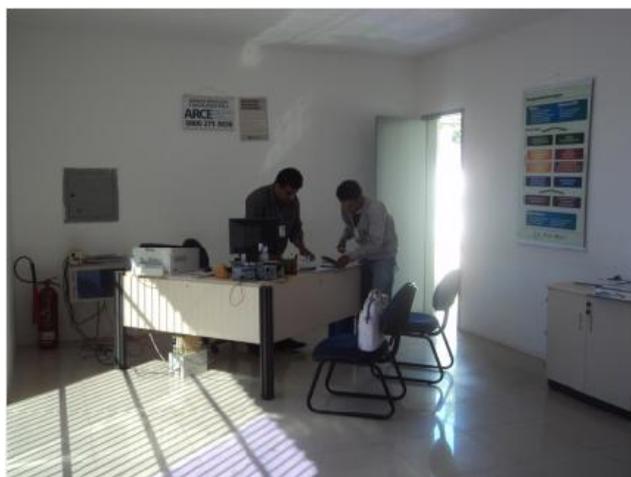
Foto 54 – Loja de Atendimento: vista interna.

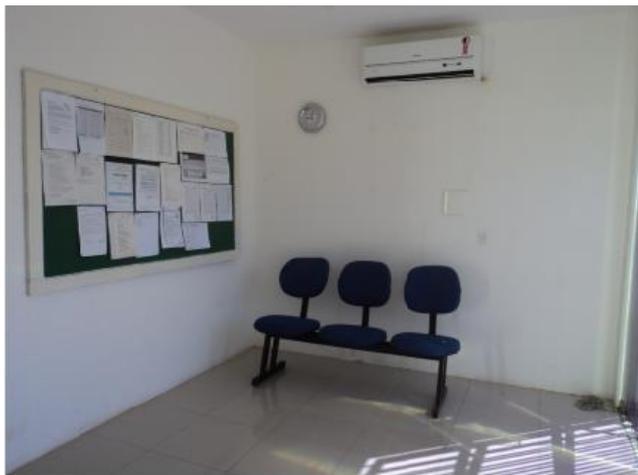
Foto 55 – Loja de Atendimento: assento para usuários em espera.

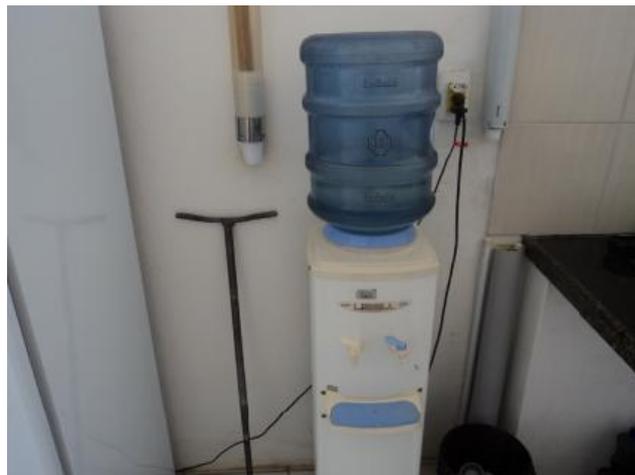
Foto 56– Loja de Atendimento: oferta de água.

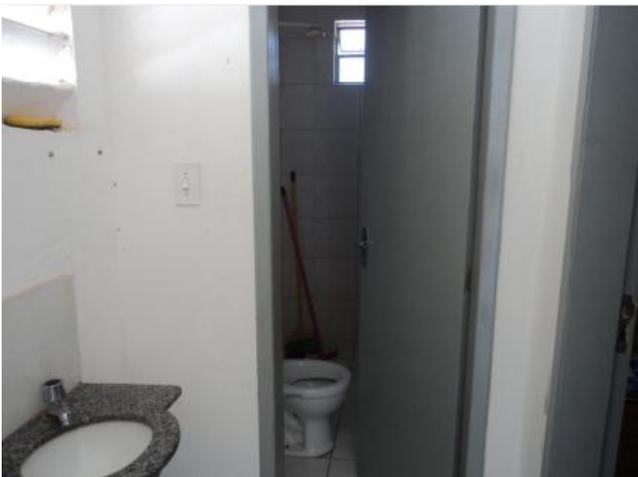
Foto 57 – Loja de Atendimento: instalações sanitárias.

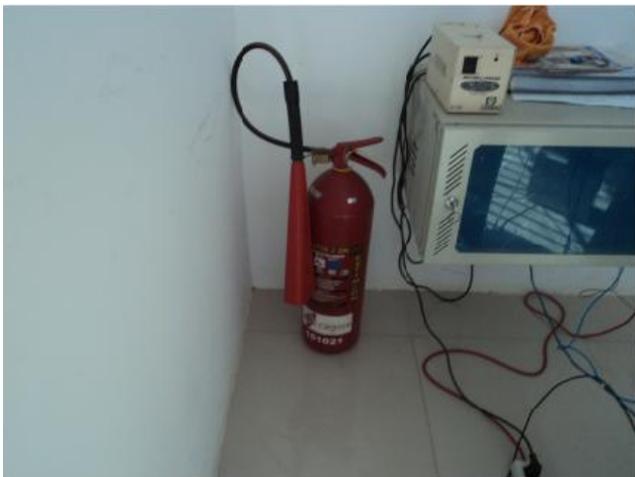
Foto 58 – Loja de Atendimento: extintor de incêndio dentro do prazo de validade.

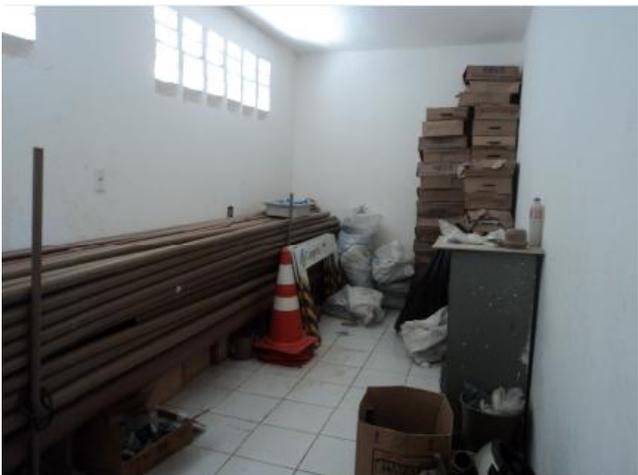
Foto 59 – Almoxarifado: armazenamento de materiais.

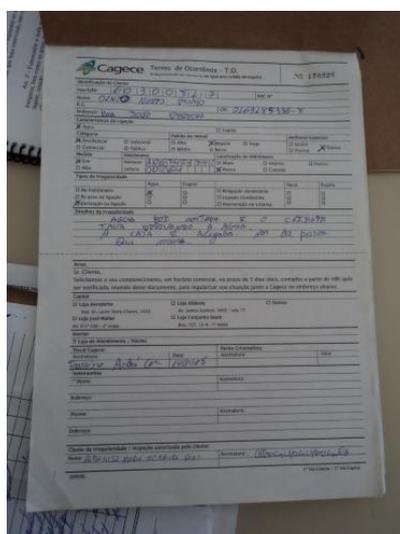
Foto 63 – Loja de Atendimento: seis datas para vencimento da fatura.

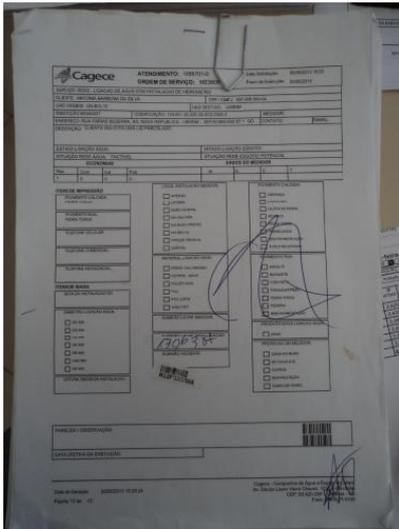
Foto 66 – Loja de Atendimento: atualização cadastral.

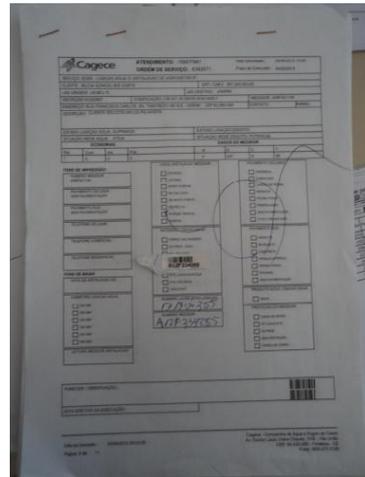
Foto 67 – Loja de Atendimento: ordem de serviço.

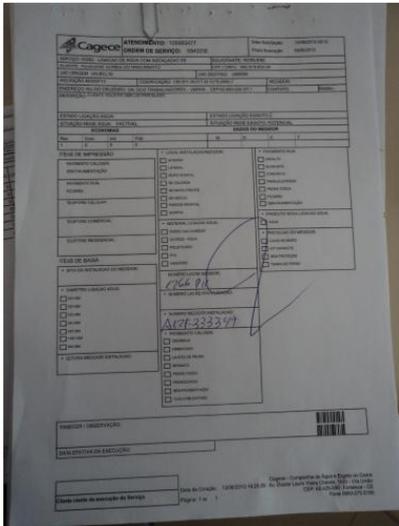
Foto 68 – Loja de Atendimento: ordem de serviço.

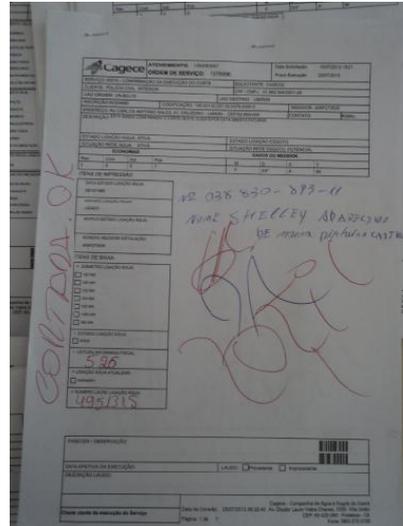
Foto 69 – Loja de Atendimento: ordem de serviço.
