**RELATÓRIO DE FISCALIZAÇÃO
RF/CSB/0027/2013**

**Assunto: Fiscalização dos Sistemas de
Abastecimento de Água e de Esgotamento Sanitário
do Município de Mulungu**

COORDENADORIA DE SANEAMENTO BÁSICO

**Fortaleza – CE
Agosto/2013**

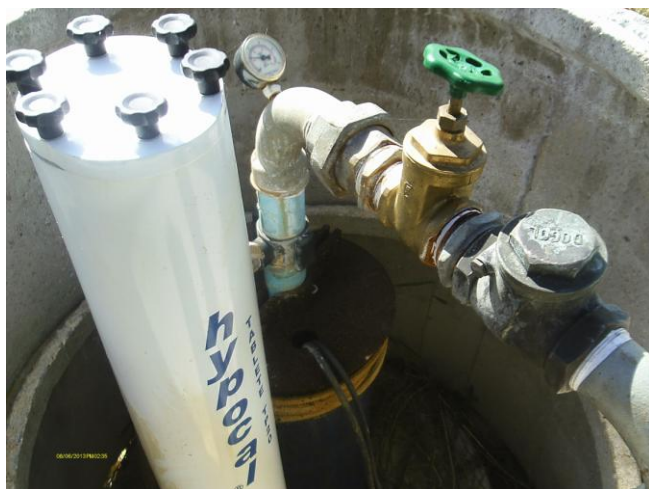
Foto 15 – PT-09: aplicação de hypocal.

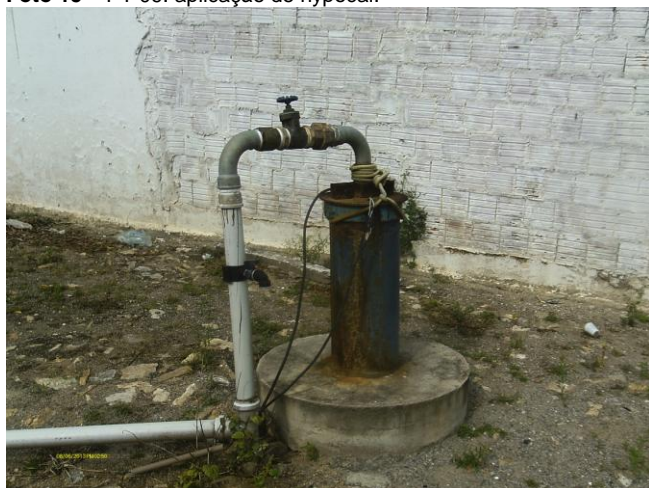
Foto 17 – PT-10.
