**RELATÓRIO DE FISCALIZAÇÃO
RF/CSB/0039/2013**

Assunto: Fiscalização do Sistema de Abastecimento
de Água e Esgotamento Sanitário do Município de
Barroquinha

COORDENADORIA DE SANEAMENTO BÁSICO

Outubro/2013

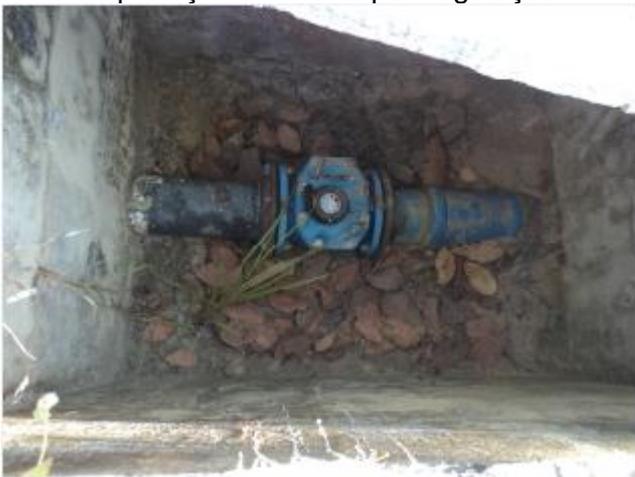
Foto 3 – AAT: medidor de entrada na área dos RELs-04 e 06.

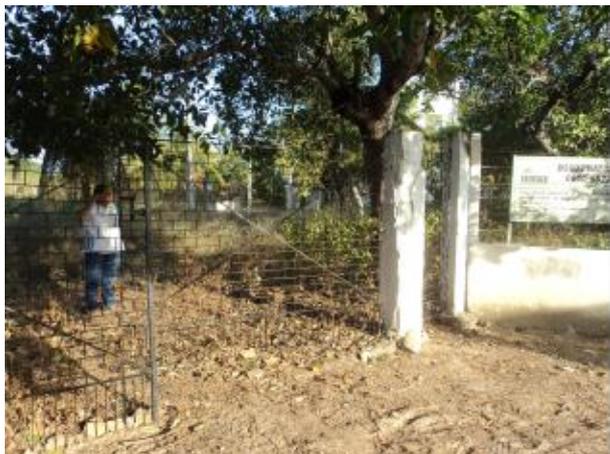
Foto 4 – RELs-04 e 06: área de acesso.

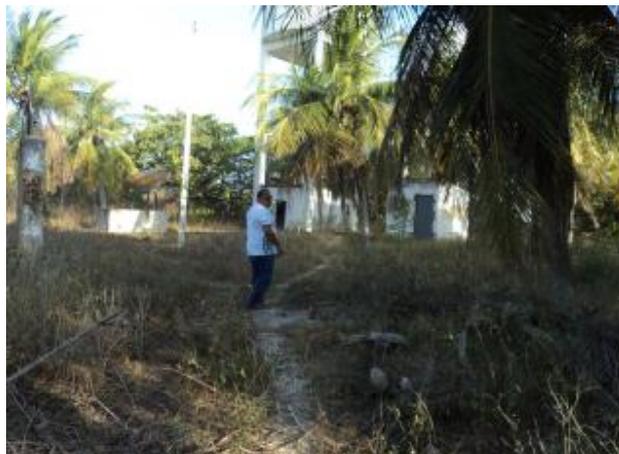
- b) A área dos RELs-04 e 06 está coberta por vegetação (**Anexo A**, Item **1.2-I-2**);
- c) A tubulação do REL-04 está em processo de corrosão; o REL-05 está com a pintura deteriorada, armadura exposta e sem identificação; e o REL-06 está com a identificação diferente do croqui do sistema (**Anexo A**, Item **1.2-II-1**);

Foto 5 – RELs-04 e 06: área tomada pela vegetação.

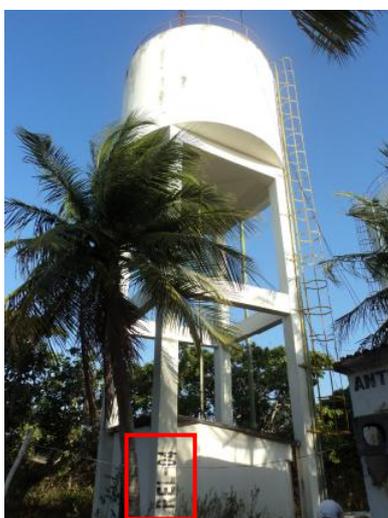
Foto 6 – REL-04: identificação.

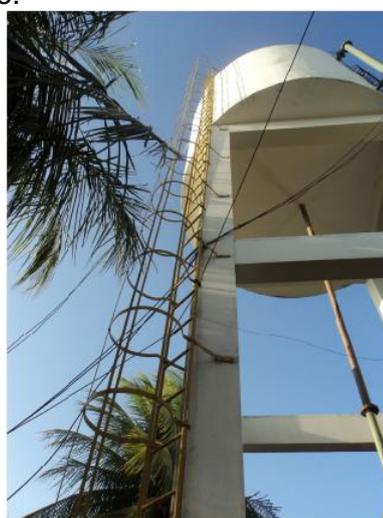
Foto 7 – REL-04: escada de acesso com guarda-corpo.

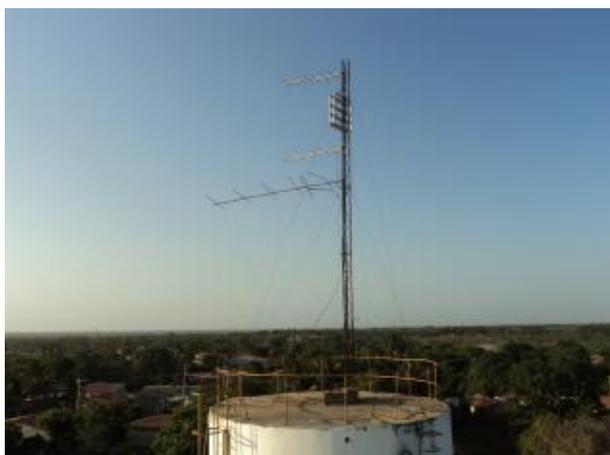
Foto 8 – REL-04: guarda-corpo na laje de cobertura, tampa de inspeção, para-raios e sinalização noturna.

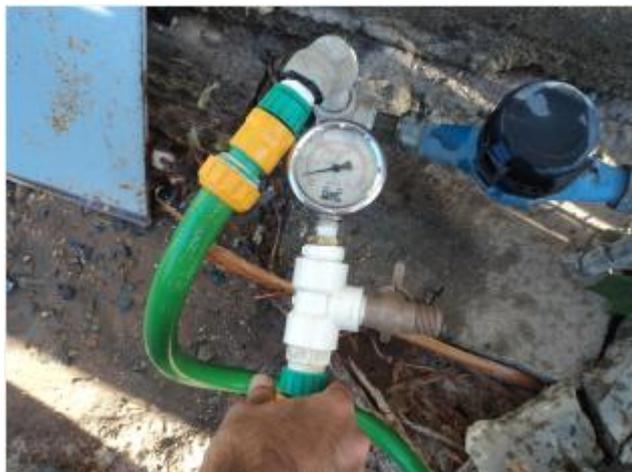
Foto 21 – Medição instantânea de pressão na Estrada da localidade de Lagoa do Mato (em frente ao REL-05), Rua Principal, FNS 98.

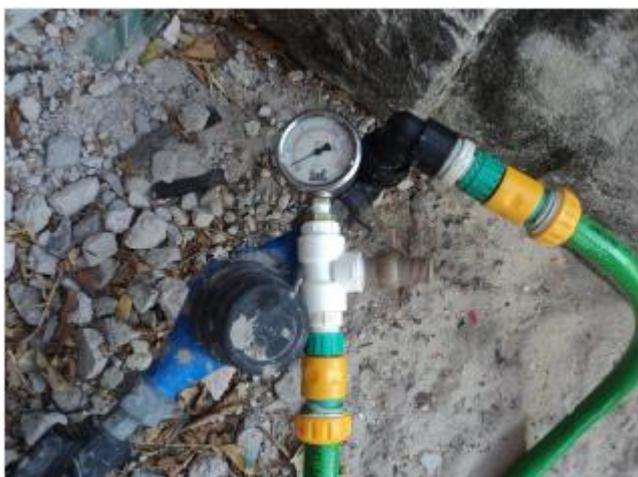
Foto 22 – Medição instantânea de pressão na Rua Ambrozina Felix – Vila Nova.

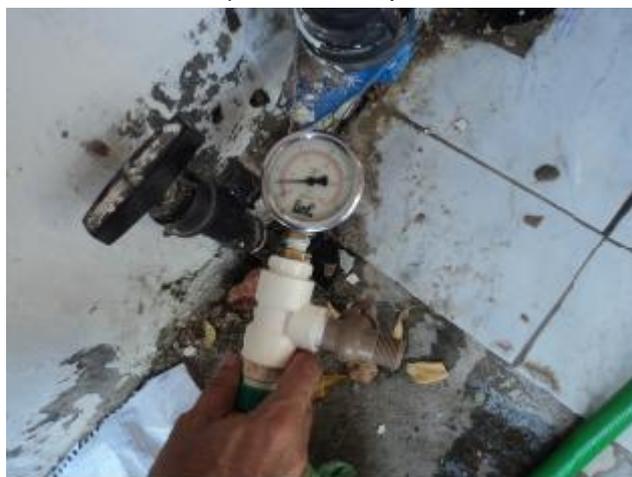
Foto 23 – Medição instantânea de pressão na Rua Vicente Veras, FNS 423.

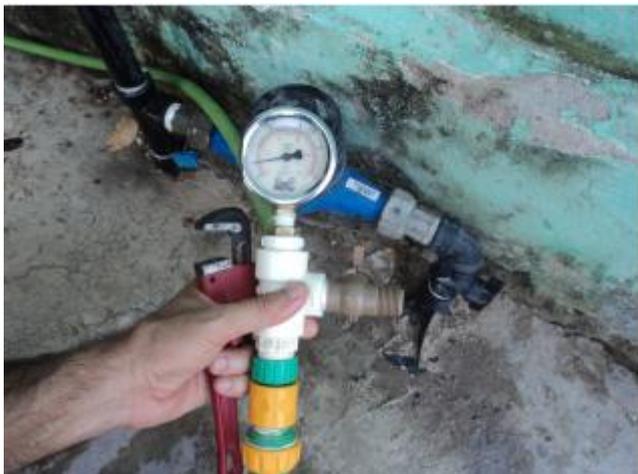
Foto 24 – Medição instantânea de pressão na Rua Monsenhor Inácio (Em frente ao Cemitério).

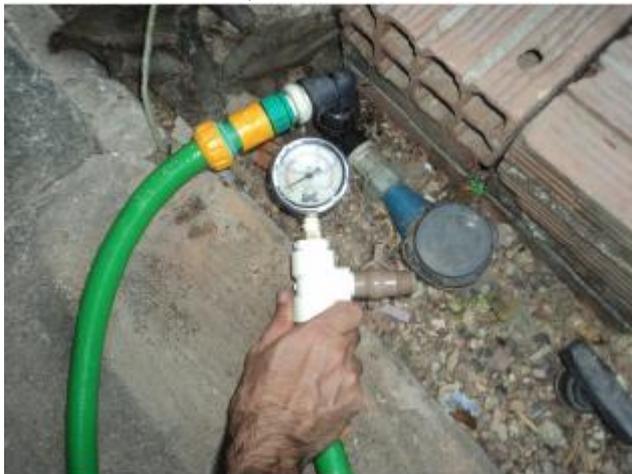
Foto 25 – Medição instantânea de pressão na Rua do Meio, FNS 1198.

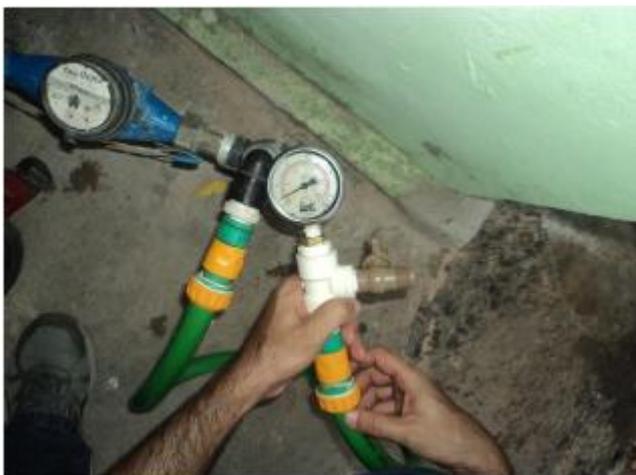
Foto 26 – Medição instantânea de pressão Rua Francisco do Bento, FNS 1716.

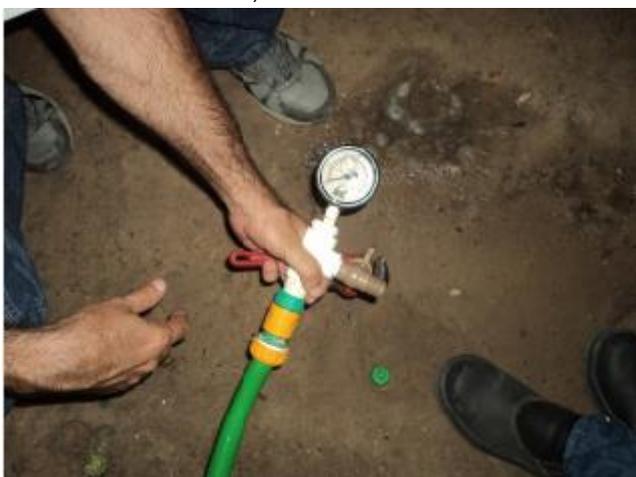
Foto 28 – Medição instantânea de pressão na Rua do Hospital, FNS 99C17.

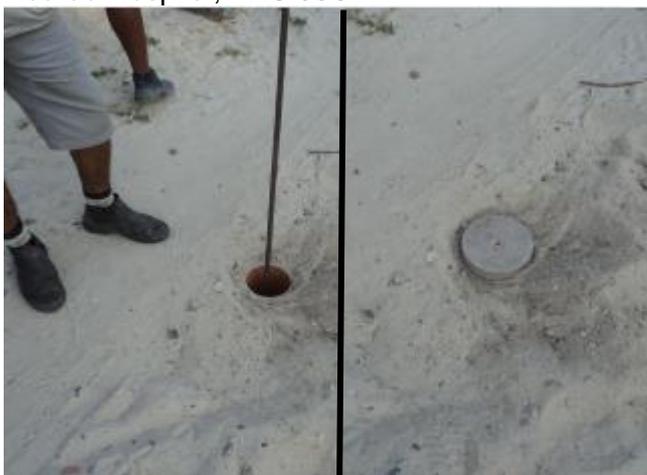
Foto 30 – Registro de descarga com e sem tampa na Rua Ambrozina Felix.

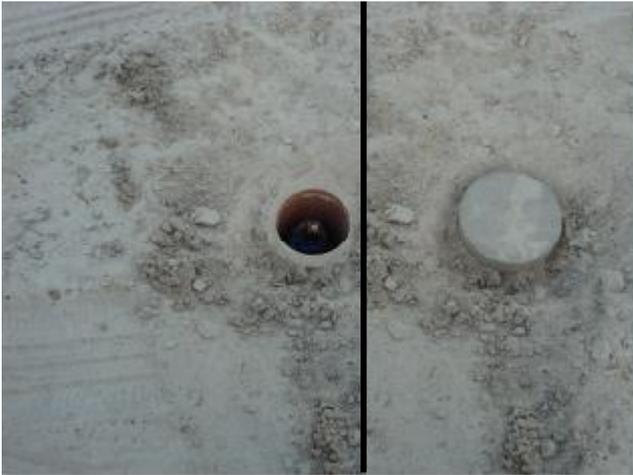
Foto 32 – Registro de descarga com e sem tampa na Rua Monsenhor Inácio (em frente ao cemitério).

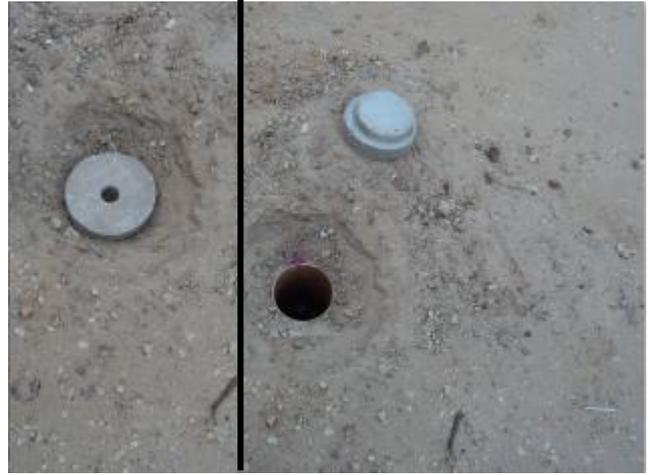
Foto 33 – Registro de descarga com e sem tampa na Rua do Meio.

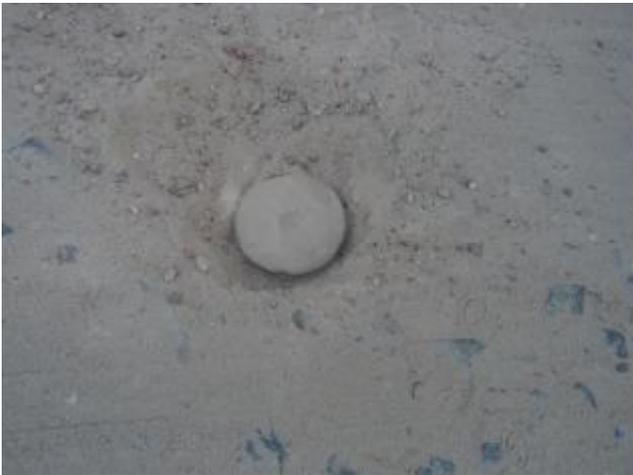
Foto 34 – Registro de descarga com tampa na Rua Francisco do Bento.

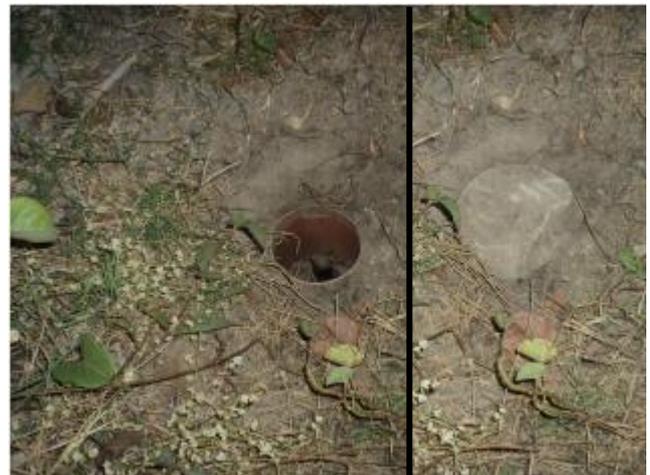
Foto 35 – Registro de descarga com e sem tampa na Rua 15 de agosto.

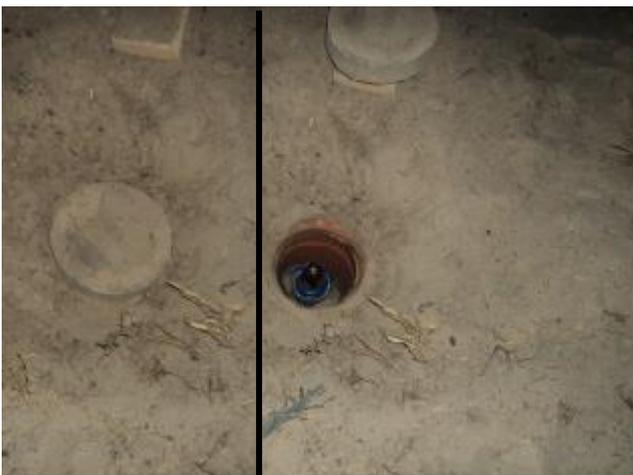
Foto 36 – Registro de descarga com e sem tampa na Rua do Hospital.

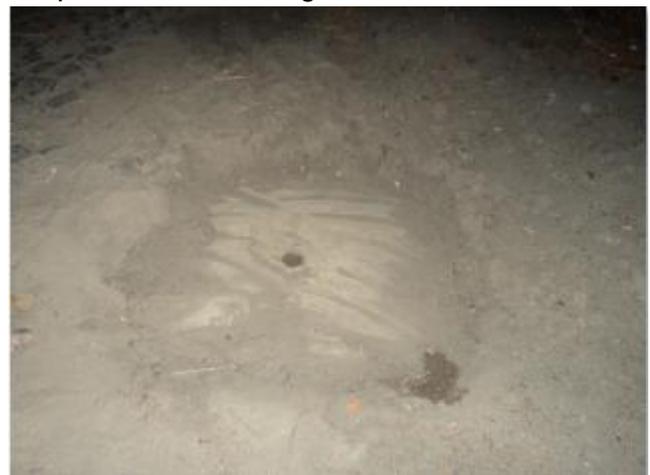
Foto 37 – Registro de descarga com tampana Rua Francisco Benício Vasconcelos.

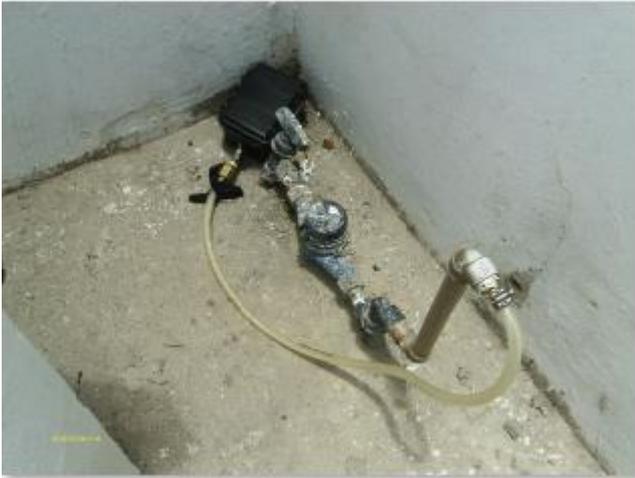
Foto 38 – Medição contínua de pressão com o datalogger no Escritório da CAGECE.

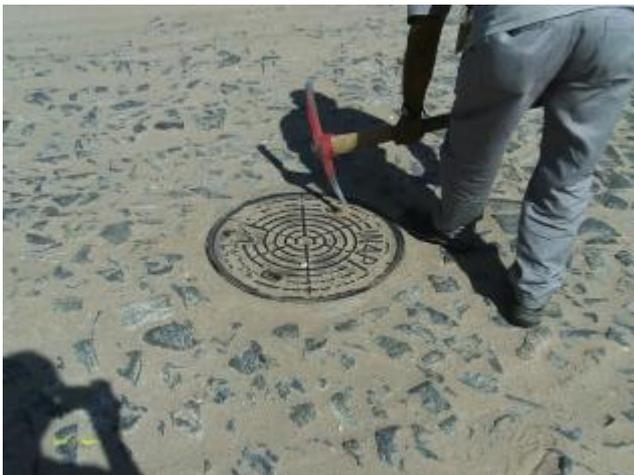
Foto 39 – PV na Rua Celsa de Paula fechado.

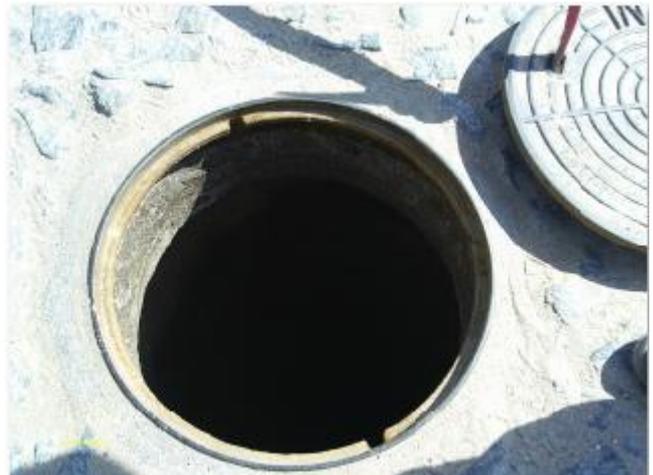
Foto 40 – PV na Rua Celsa de Paula aberto.

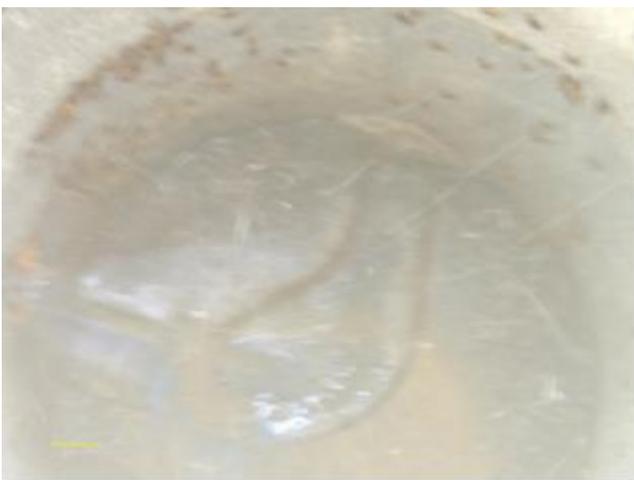
Foto 41 – PV na Rua Celsa de Paula – vista interna.

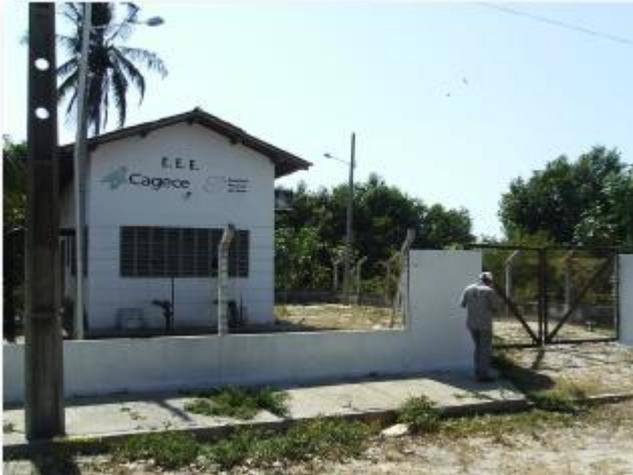
Foto 42 – EEE: área de acesso e identificação.

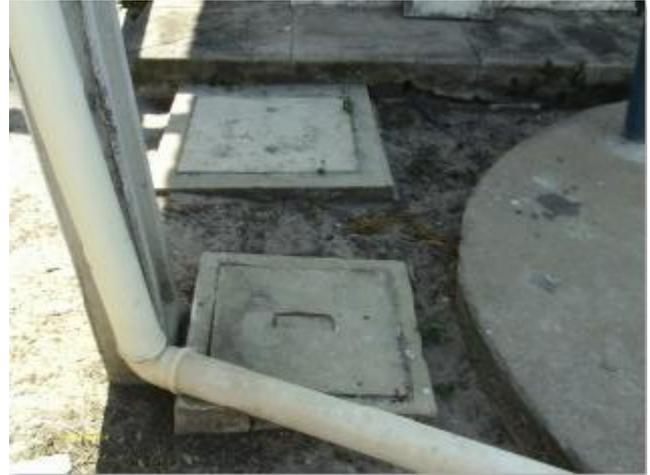
Foto 43 – EEE: caixa de chegada do esgoto.

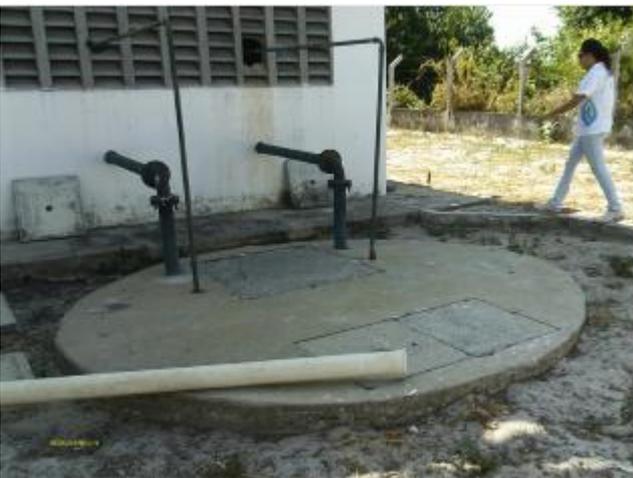
Foto 44 – EEE: poço de sucção.

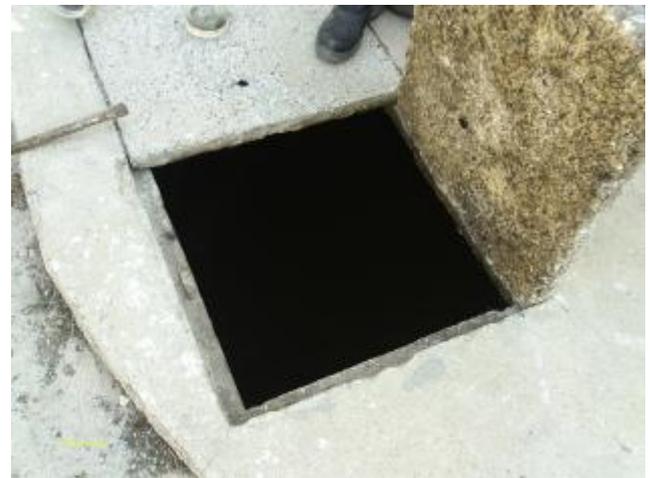
Foto 45 – EEE: poço de sucção.

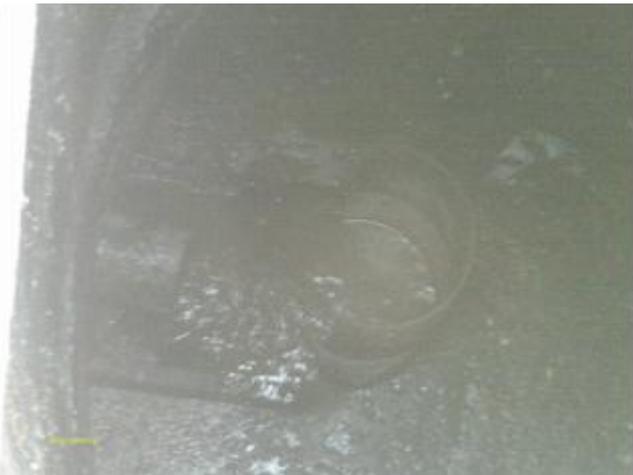
Foto 46 – EEE: vista interna do poço de sucção.

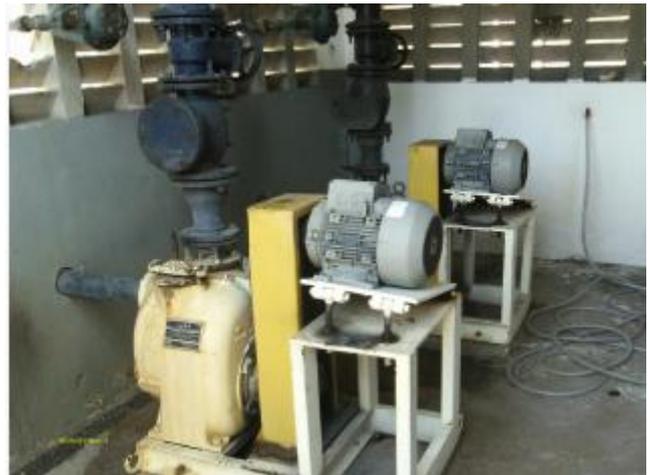
Foto 47 – EEE: conjunto moto-bomba com reserva.

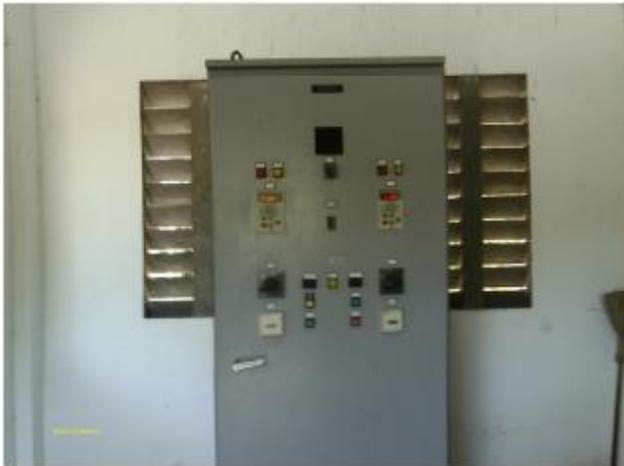
Foto 48 – EEE: quadro de comando do conjunto moto-bomba.

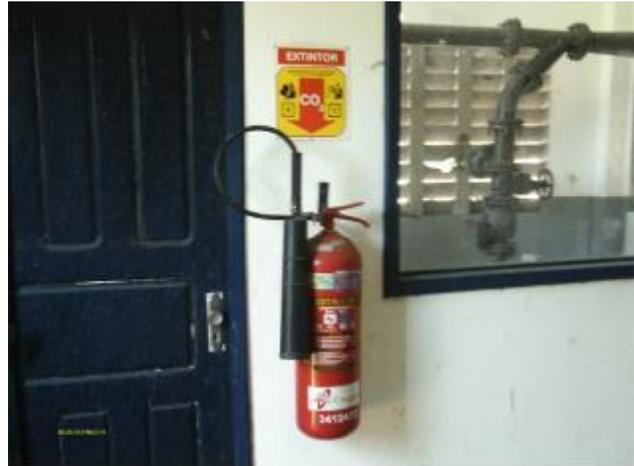
Foto 49 – EEE: extintor de incêndio dentro do prazo de validade.

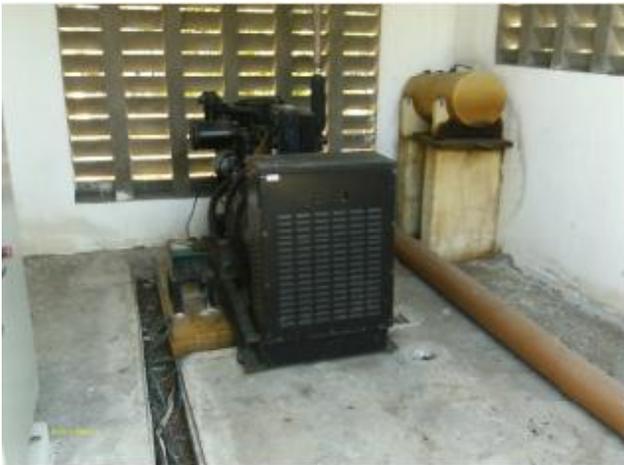
Foto 50 – EEE: grupo gerador de energia parado.

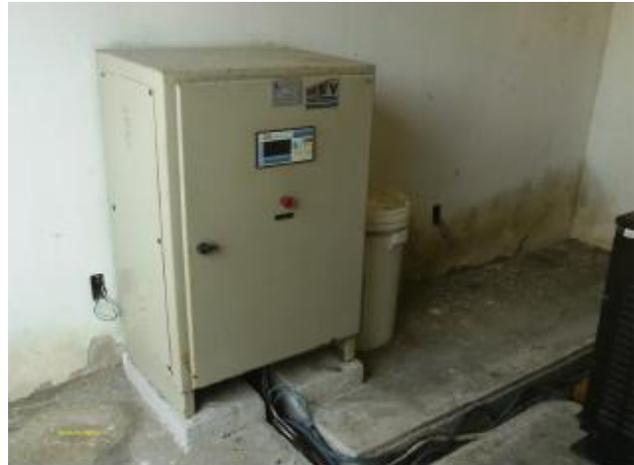
Foto 51 – EEE: quadro de comando do grupo gerador de energia.

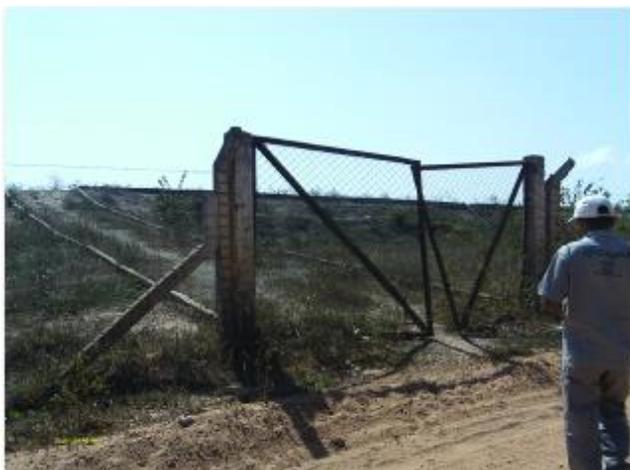
Foto 52 – ETE: Área de acesso – portão danificado e sem chave para abrir o cadeado.

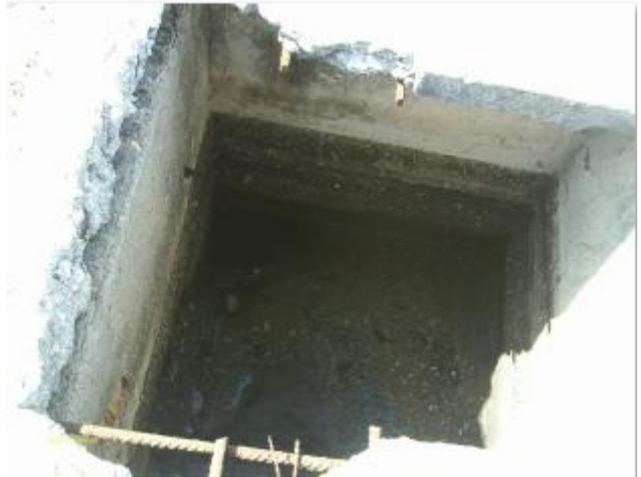
Foto 55 – Caixa de recepção do esgoto.

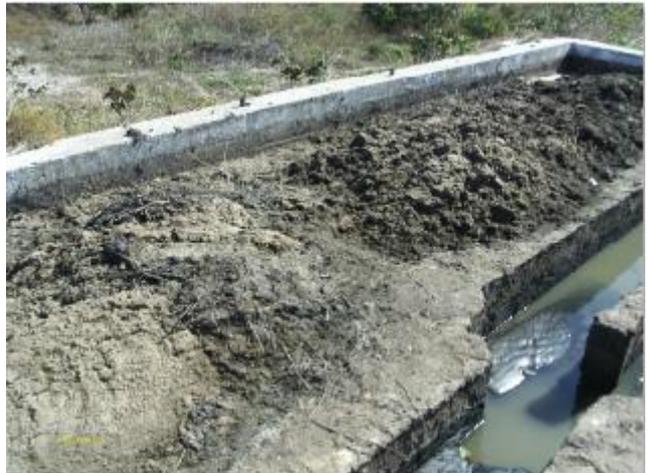
Foto 56 – Caixa de areia: acúmulo de lodo.

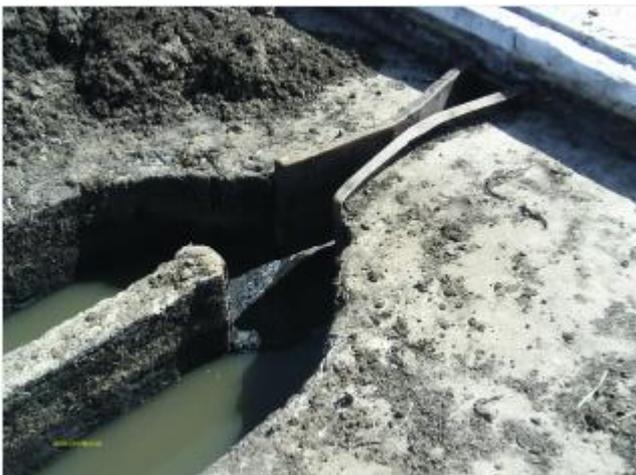
Foto 57 – Caixa de areia: deposição do lodo para secagem .

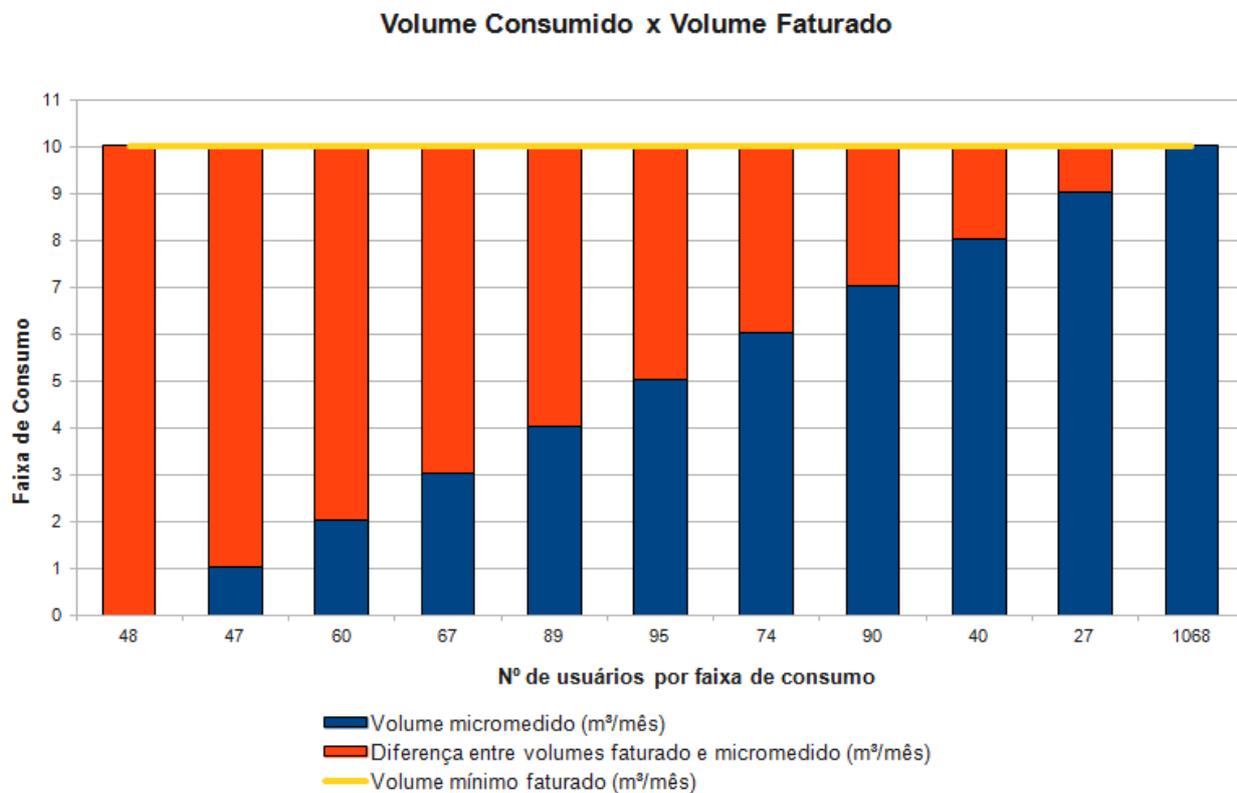
Gráfico 4 – Faturamento em função do volume micromedido (volume medido x faturado) no Sistema de Abastecimento de Água de Barroquinha (média do período de agosto de 2013).
